GKK Gutachten GmbH  
Theodorstr. 180, 40472 Düsseldorf

Verkaufsbericht

| Vorgang | | | |
|---|---|---|---|
| Fahrzeugident.-Nr. | | W0VZT8GP7N1048795 | |
| Typ / Verkaufsbez. | Insignia B Sports Tourer 2.0 CDTI Business | Laufleistung abgelesen | 65.982 km |

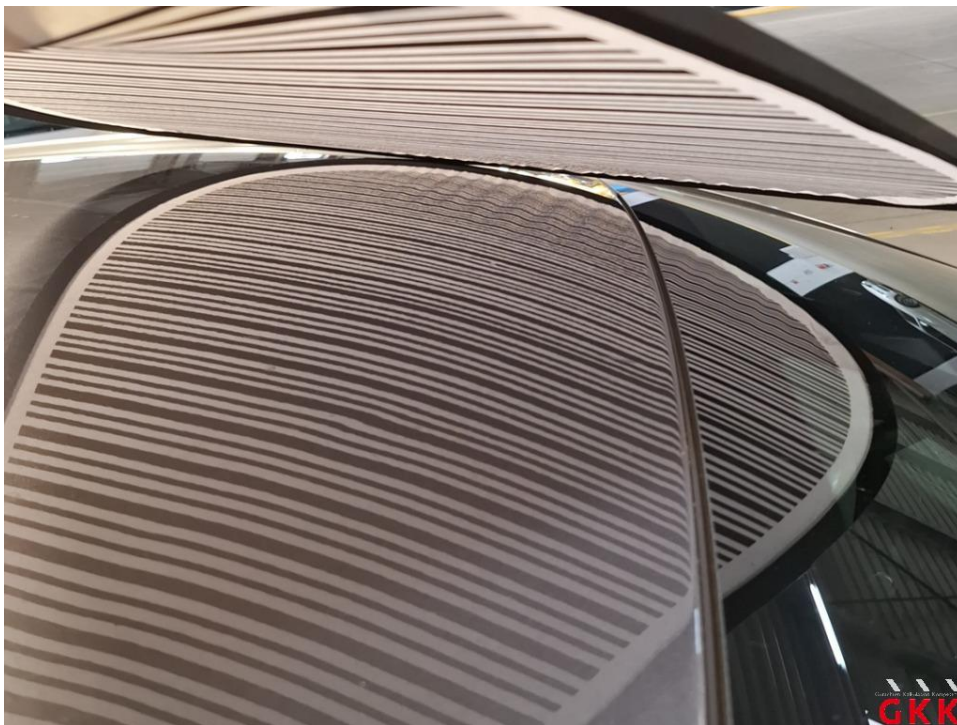
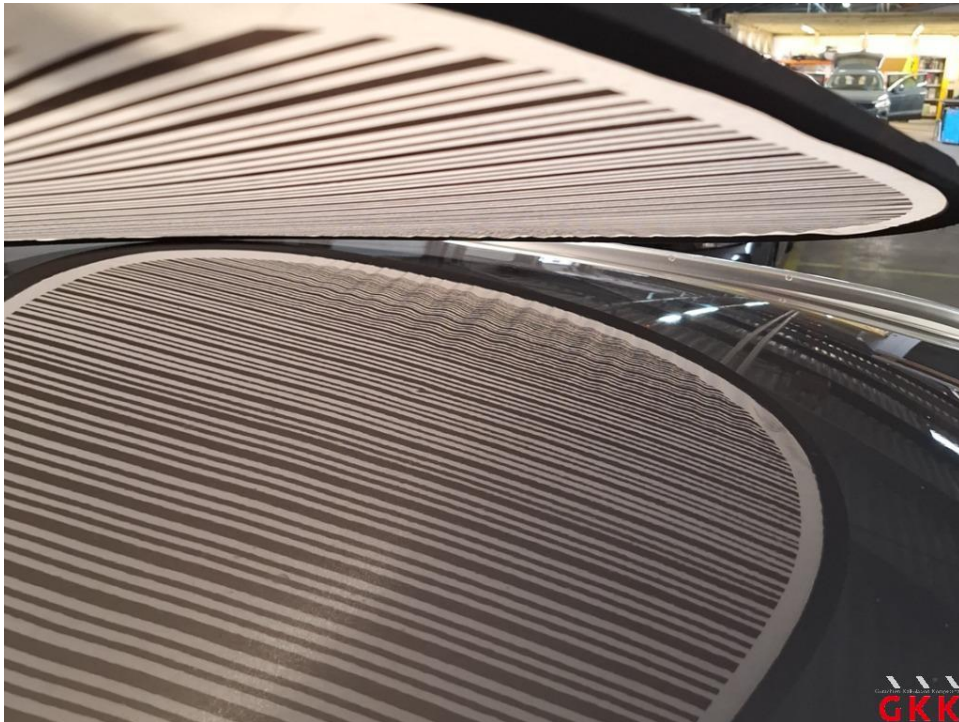
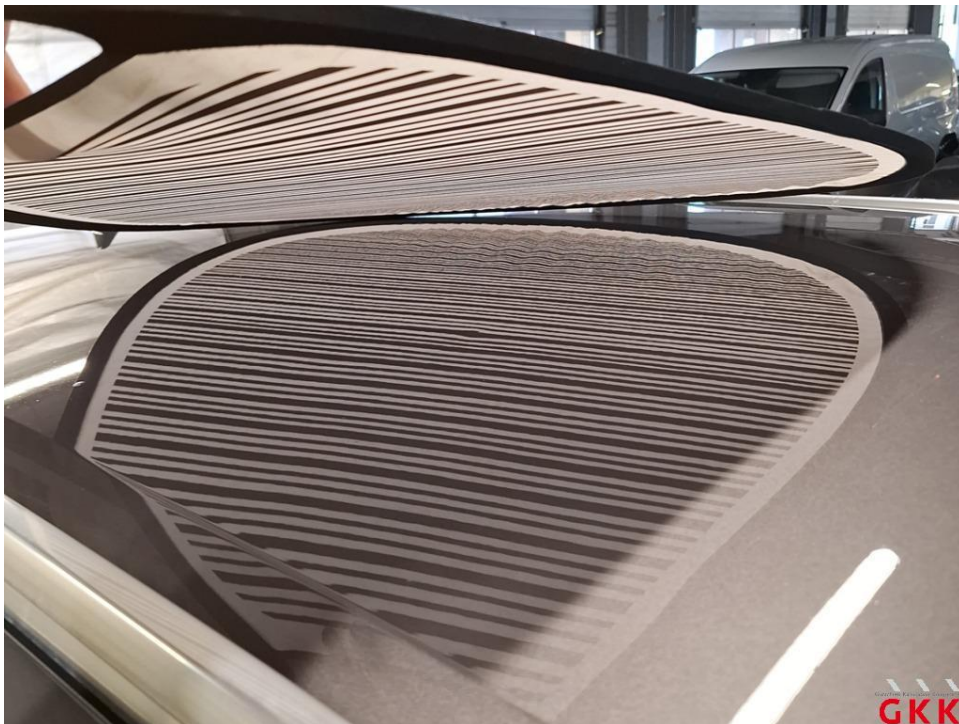
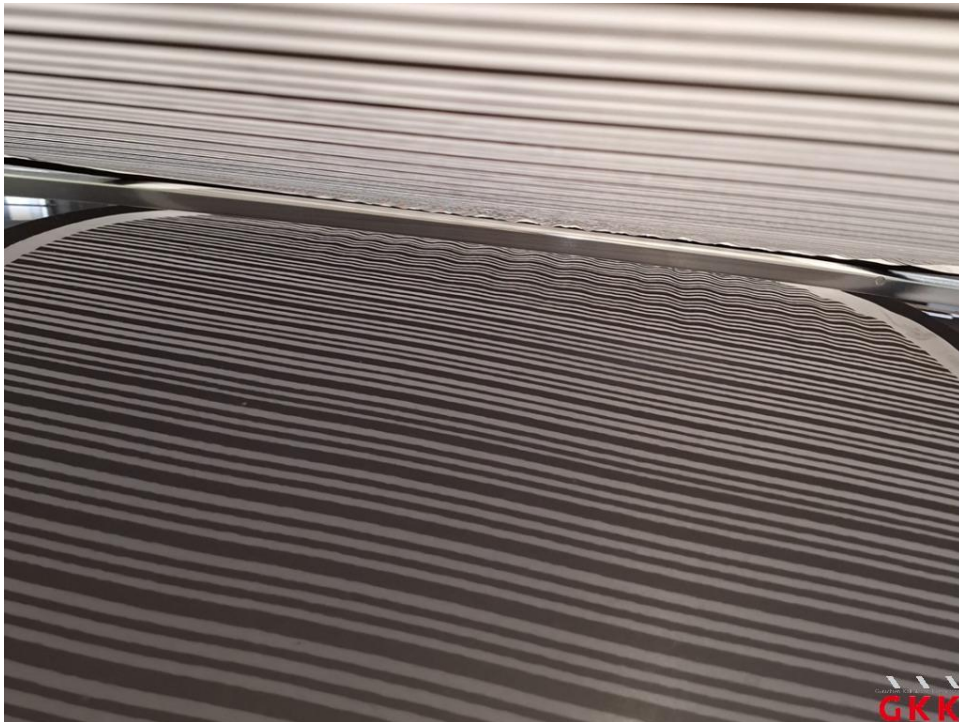
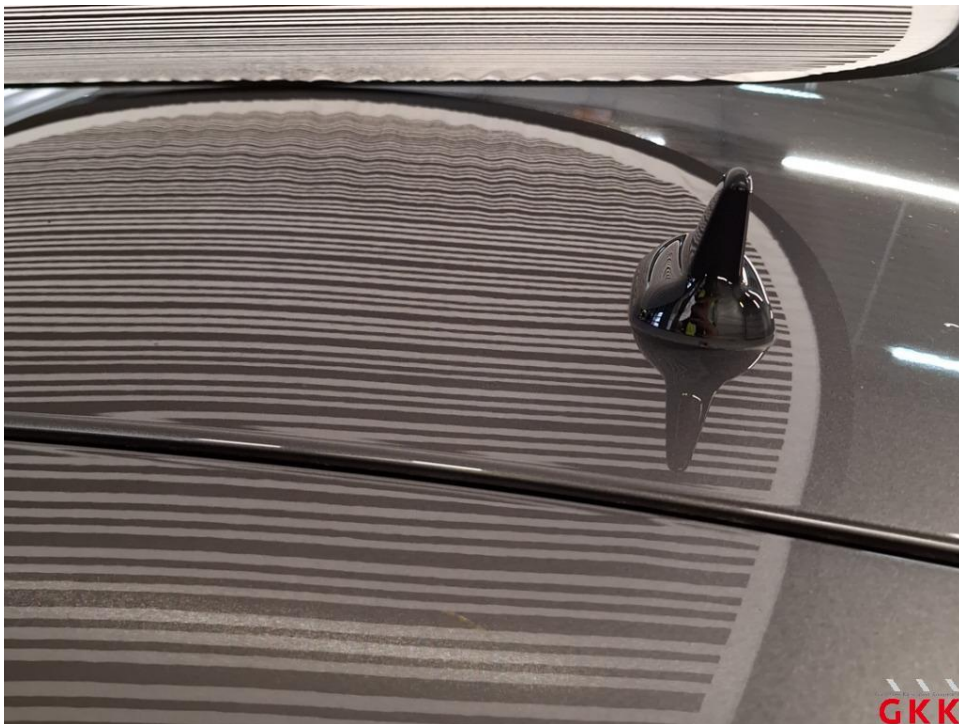
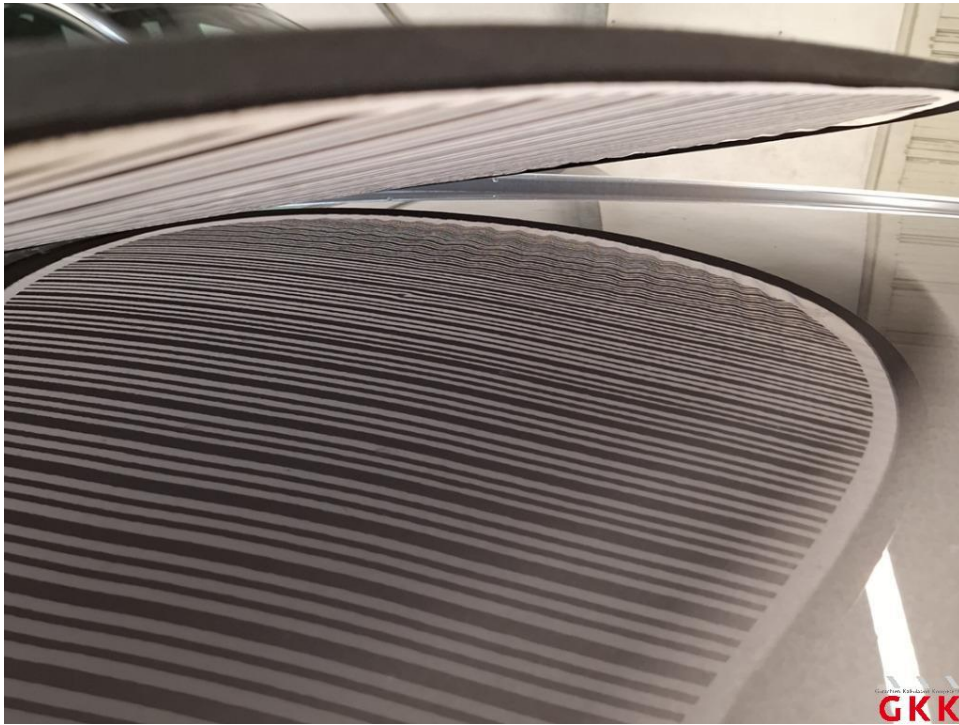
| <b>Front</b> (Angaben ohne MwSt.) | Reparaturkosten | MW |
|---|---|---|
| Fahrzeug, Hagelschaden, kalt drücken (Bild 16, Bild 17, Bild 18, Bild 19, Bild 20, Bild 21) | 478,56 € | 478,56 € |

Bild 16 Fahrzeug, Hagelschaden, kalt drücken

Bild 17 Fahrzeug, Hagelschaden, kalt drücken

Bild 18 Fahrzeug, Hagelschaden, kalt drücken

Bild 19 Fahrzeug, Hagelschaden, kalt drücken

Bild 20 Fahrzeug, Hagelschaden, kalt drücken

Bild 21 Fahrzeug, Hagelschaden, kalt drücken
