# Zustandsbericht / Minderwertgutachten

Auftraggeber Mobilize Financial Services, eine Marke der RCI Banque S.A., Niederlassung  
Deutschland, Jagenbergstr. 1, 41468 Neuss  
Besichtigung 13.03.2026

Erstzulassung	25.03.2024	Letzte Zulassung	25.03.2024
Fahrzeugart	Personenkraftwagen	Hersteller	Renault
Typ / Verkaufsbez.	Austral (07.2022->) / Austral 1.3 TCe 160 Mild-Hybrid Evolution (EU 6d)	Aufbauart	Limousine
Türen	5	Sitzplätze	5
Fahrzeug-Ident.-Nr. DAT Europa-Code®	VF1RHN00572186936 017201580060002	HSN / TSN	3333 / BPR
Km-Stand abgelesen	31226	DAT Marktindex	DE002 6470
Energiequelle / Kraftstoff	Hybr.Benzin/E	Nächste HU §29 StVZO	03 / 2027
Leistung (kW)	116	Zylinderanzahl	4 / Hybridantrieb
Schadstoffklasse:	EURO6;WLTP;AP;PI/CI; M, N1 I	Hubraum (ccm)	1332
Getriebe	Automatik /	Antriebsart	Frontantrieb
Farbe	Weiß / Uni / OV369	Felgen	Leichtmetall
	Es wird unterstellt, dass die Gesamtleistung dem abgelesenen Km-Stand entspricht.	Polster / Farbe	Stoff / Grau

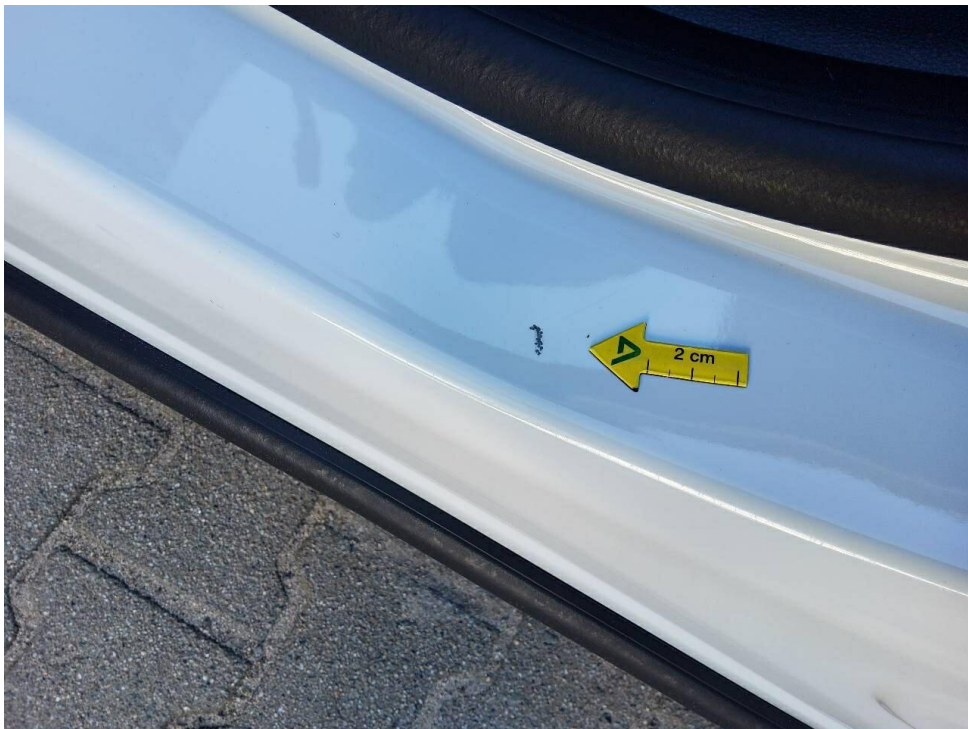
Bild 10 : Einstieg vorne links, Lackierung zerkratzt

1. Wartung fällig, erneuern (Bild 14)
2. Dach, mehrfach eingedellt, drücken
3. Tür vorne links Einstieg Lackierung, zerkratzt, smart repair

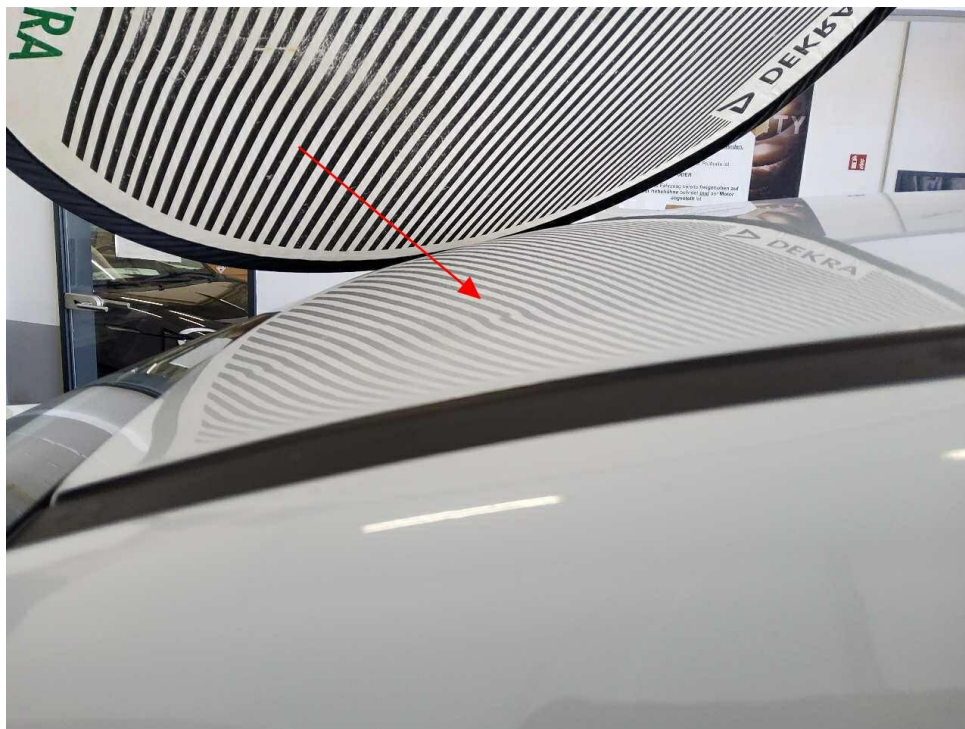
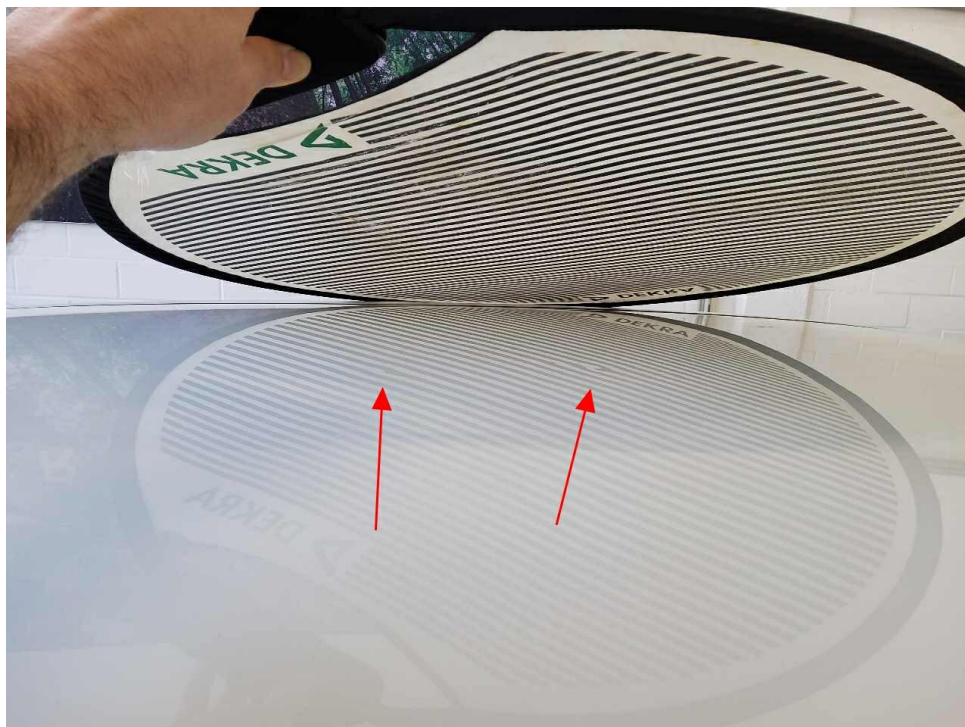
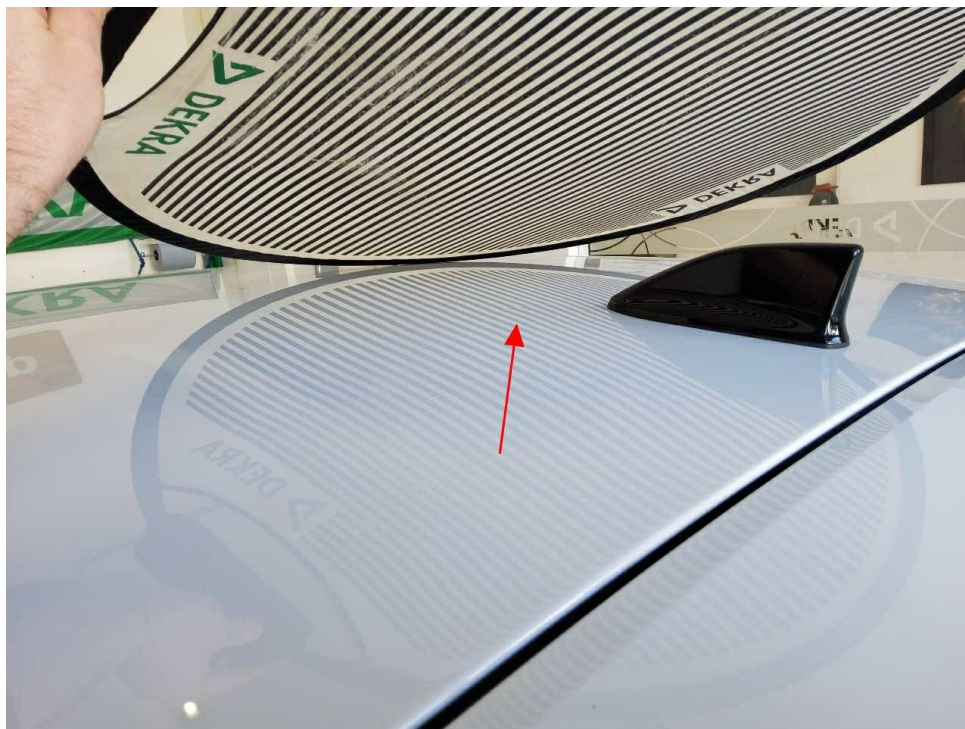
Bild 11 : Dach, mehrfach eingedellt

Bild 12 : Dach, mehrfach eingedellt

Bild 13 : Dach, mehrfach eingedellt

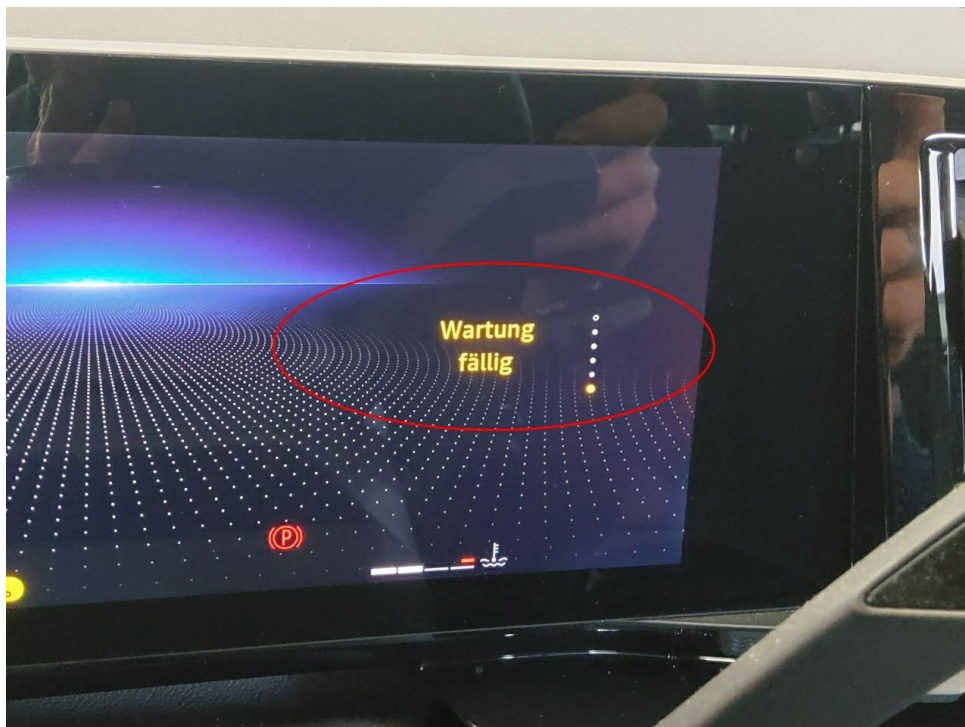
Bild 14 : Wartung fällig

Wartungsnachweis:	vollständig
letzte Wartung:	am 10.03.2025 bei Kilometerstand 19.826
bis Wartung verbleiben:	0 Tage (zum Besichtigungszeitpunkt)
