| <b>Berichts-Nr:</b> | 10691777 |

# Zustandsbericht

- Protokoll der Fahrzeugbewertung -

Berichts-Nr: 10691777  
vom: 28.05.2026

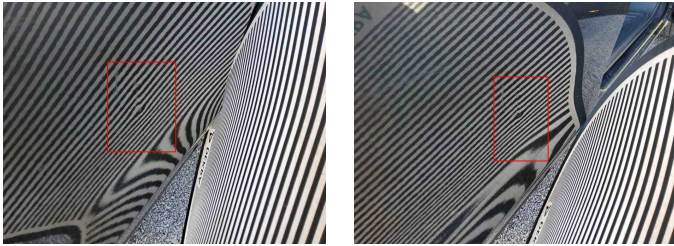
| Nr | Bauteil | Schadensbeschreibung | Reparaturempfehlung |
|---|---|---|---|
| 6 | Tür hinten rechts | Delle(n) | Kaltdrücken |

6 - Tür hinten rechts - Delle(n) - Kaltdrücken

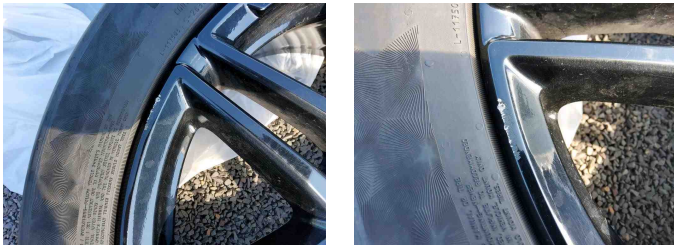
| Nr | Bauteil | Schadensbeschreibung | Reparaturempfehlung |
|---|---|---|---|
| 7 | Alufelge vorne rechts | Kratzer | Lackieren |

7 - Alufelge vorne rechts - Kratzer - Lackieren
