**» Übersicht**

| <b>Auftrags-Nr:</b> | 1002409429 |
| <b>Berichts-Nr:</b> | 10471245 |

| <b>Modell:</b> | Taigo |

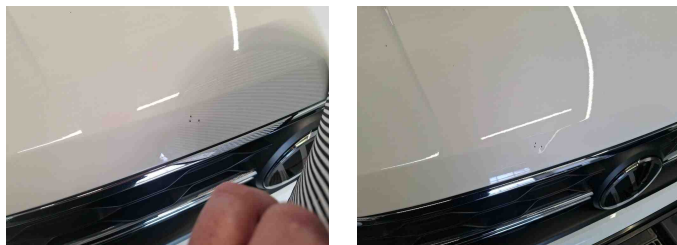
| Nr | Bauteil | Schadensbeschreibung | Reparaturempfehlung |
|---|---|---|---|
| 1 | Motorhaube | Delle(n) und Kratzer | Akzeptabel (Gebrauchsspur) |

1 - Motorhaube - Delle(n) und Kratzer - Akzeptabel (Gebrauchsspur)

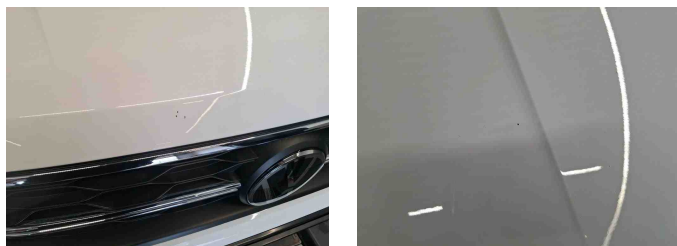
| Nr | Bauteil | Schadensbeschreibung | Reparaturempfehlung |
|---|---|---|---|
| 2 | Motorhaube | Steinschlag | Akzeptabel (Gebrauchsspur) |

2 - Motorhaube - Steinschlag - Akzeptabel (Gebrauchsspur)

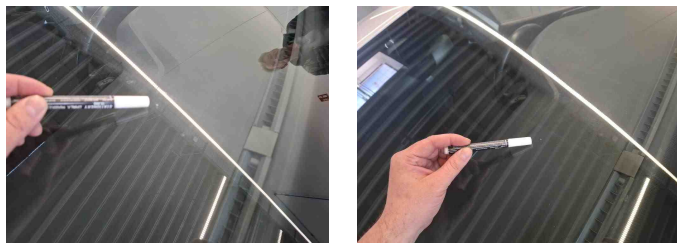
| Nr | Bauteil | Schadensbeschreibung | Reparaturempfehlung |
|---|---|---|---|
| 3 | Windschutzscheibe | Steinschlag | Akzeptabel (Gebrauchsspur) |

3 - Windschutzscheibe - Steinschlag - Akzeptabel (Gebrauchsspur)

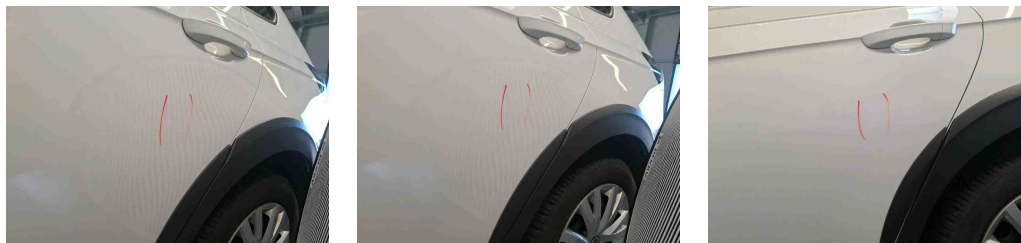
| Nr | Bauteil | Schadensbeschreibung | Reparaturempfehlung |
|---|---|---|---|
| 4 | Tür hinten links | Delle(n) | Akzeptabel (Gebrauchsspur) |

4 - Tür hinten links - Delle(n) - Akzeptabel (Gebrauchsspur)
