# Zustandsbericht / Minderwertgutachten

Mobility Concept GmbH, Grünwalder Weg 34, 82041 Oberhaching  
19.06.2026

| Hersteller | Renault | Typ / Verkaufsbez. | Captur II (01.2020->) /<br>Captur II 1.0 TCe 90 Zen<br>(EURO 6d) |
| Fahrzeug-Ident.-Nr. | VF1RJB00268708114 | HSN / TSN | 3333 / BOA |

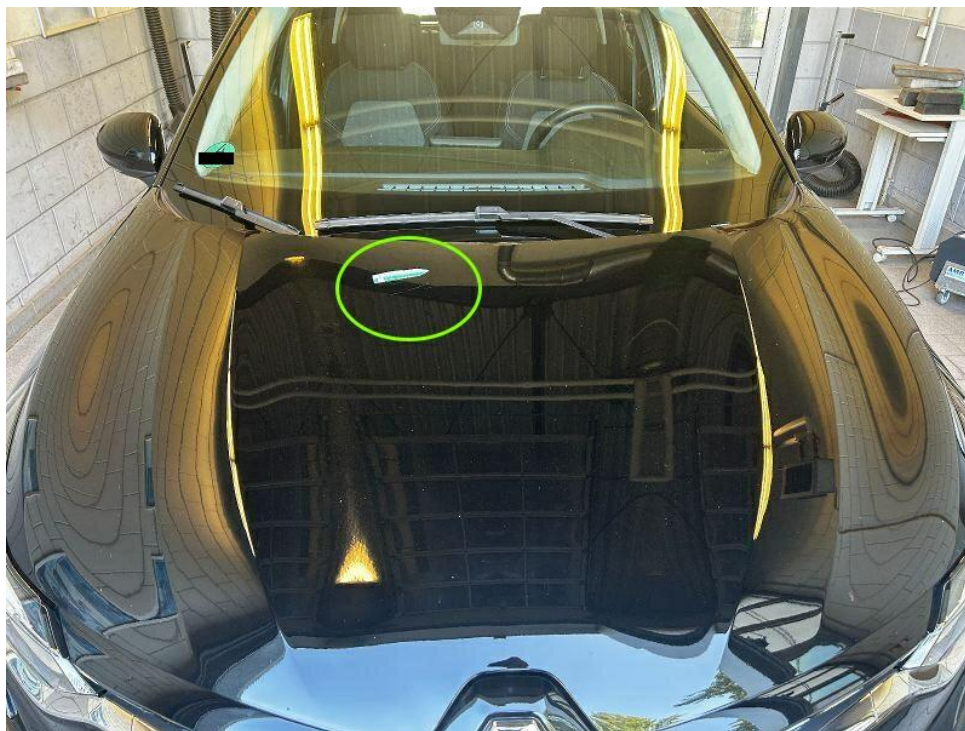
Bild 12 : Motorhaube Lackierung, zerkratzt, lackieren mit Lackaufbau

1. Bestehender Hagelschaden, instandsetzen (Bild 23, 24, 25, 26, 27, 28, 29, 30)
2. Tür hinten links Einstieg Lackierung, zerkratzt, smart repair (Bild 19)
3. Tür vorne links Einstieg, eingedellt, smart repair (Bild 17, 18)
4. Motorhaube Lackierung, zerkratzt, lackieren mit Lackaufbau (Bild 12, 13)

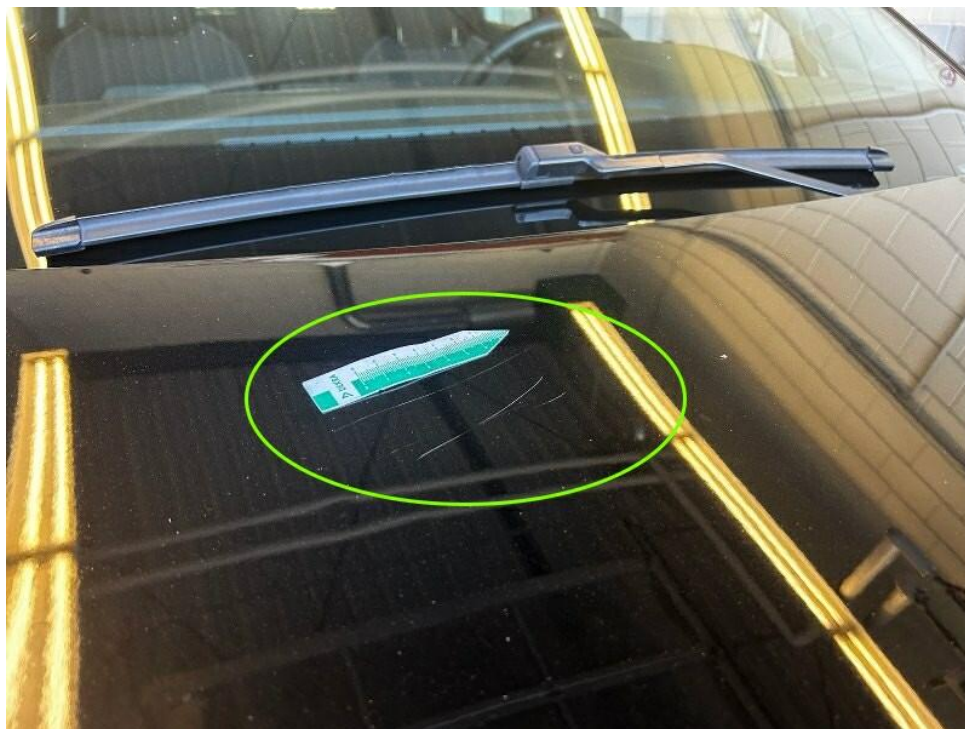
Bild 13 : Motorhaube Lackierung, zerkratzt, lackieren mit Lackaufbau

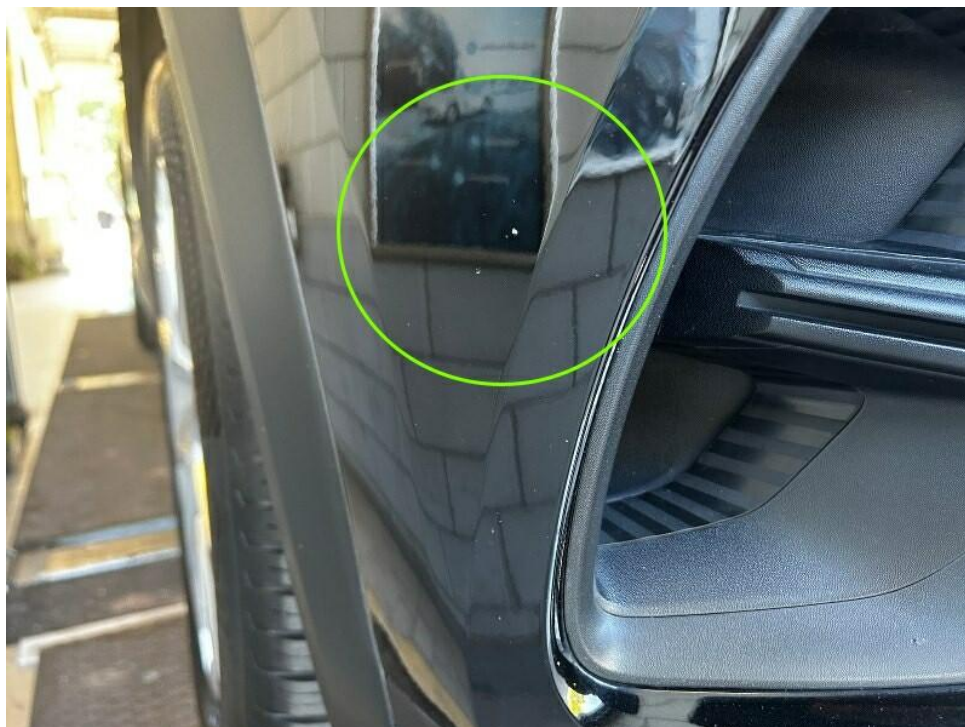
Bild 14 : Stoßfänger vorne Lackierung, viele Steinschläge, Gebrauchsspur

Wartung in Kürze fällig  
Stoßfänger hinten Lackierung, zerkratzt, Gebrauchsspur (Bild 20)  
Tür hinten rechts Lackierung, zerkratzt, Gebrauchsspur (Bild 21)  
Tür vorne rechts Lackierung, zerkratzt, Gebrauchsspur (Bild 22)  
Tür vorne links Lackierung, zerkratzt, Gebrauchsspur (Bild 16)  
Stoßfänger vorne Lackierung, viele Steinschläge, Gebrauchsspur (Bild 14, 15)

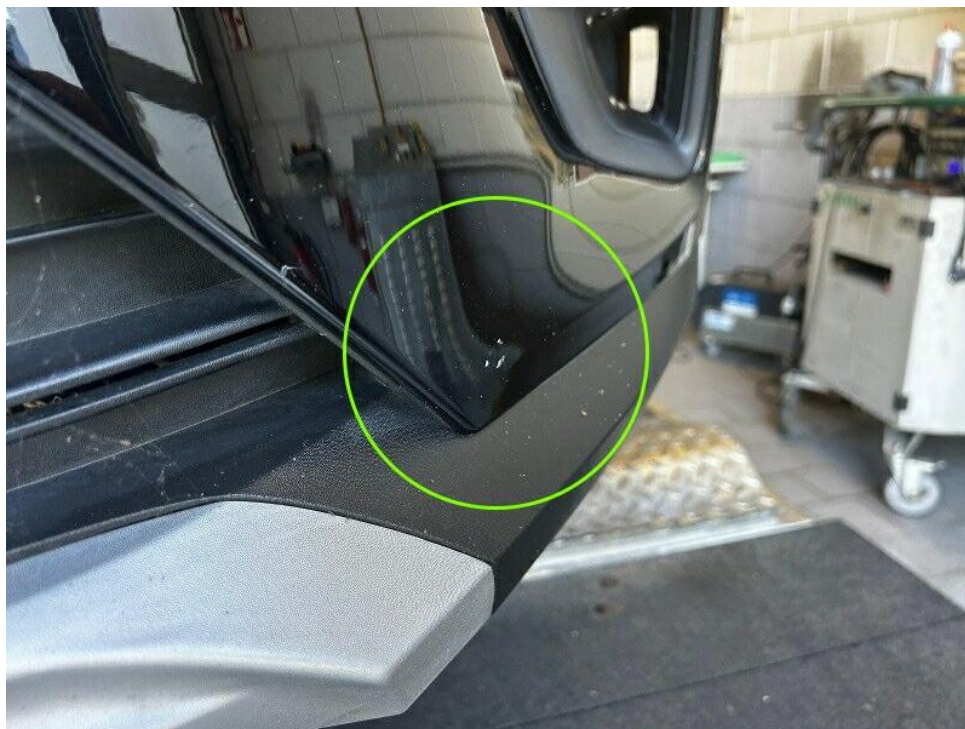
Bild 15 : Stoßfänger vorne Lackierung, viele Steinschläge, Gebrauchsspur

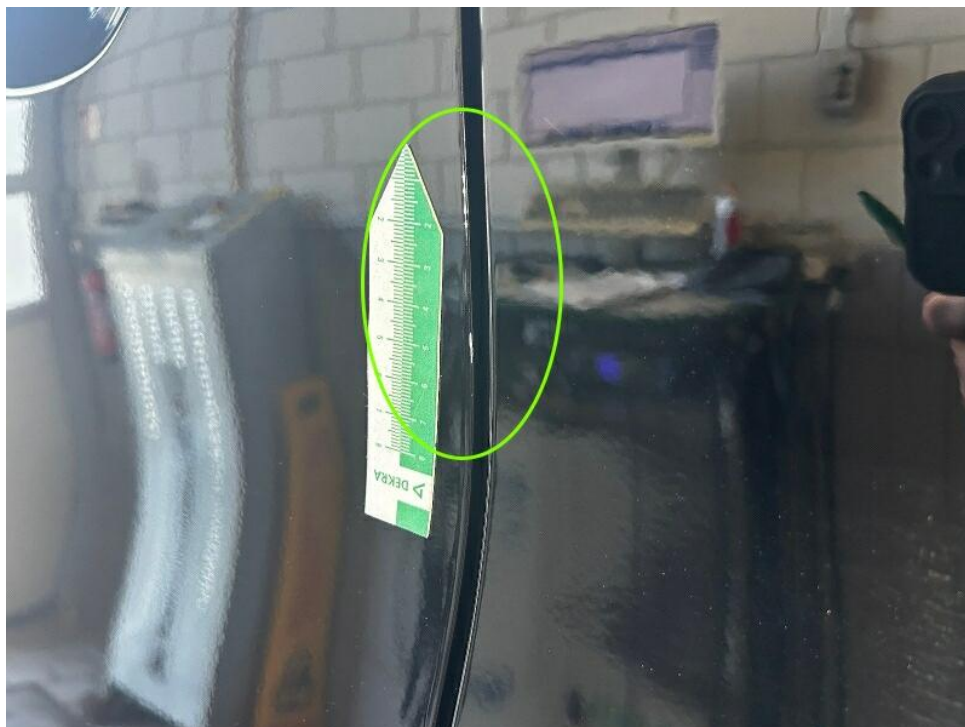
Bild 16 : Tür vorne links Lackierung, zerkratzt, Gebrauchsspur

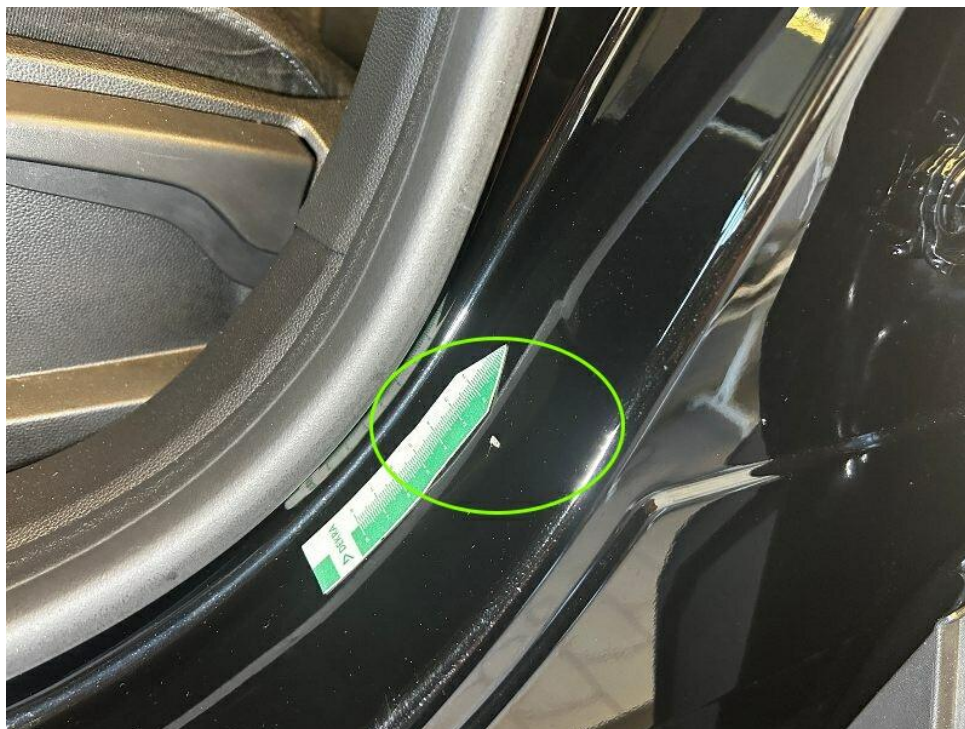
Bild 17 : Tür vorne links Einstieg, eingedellt, smart repair

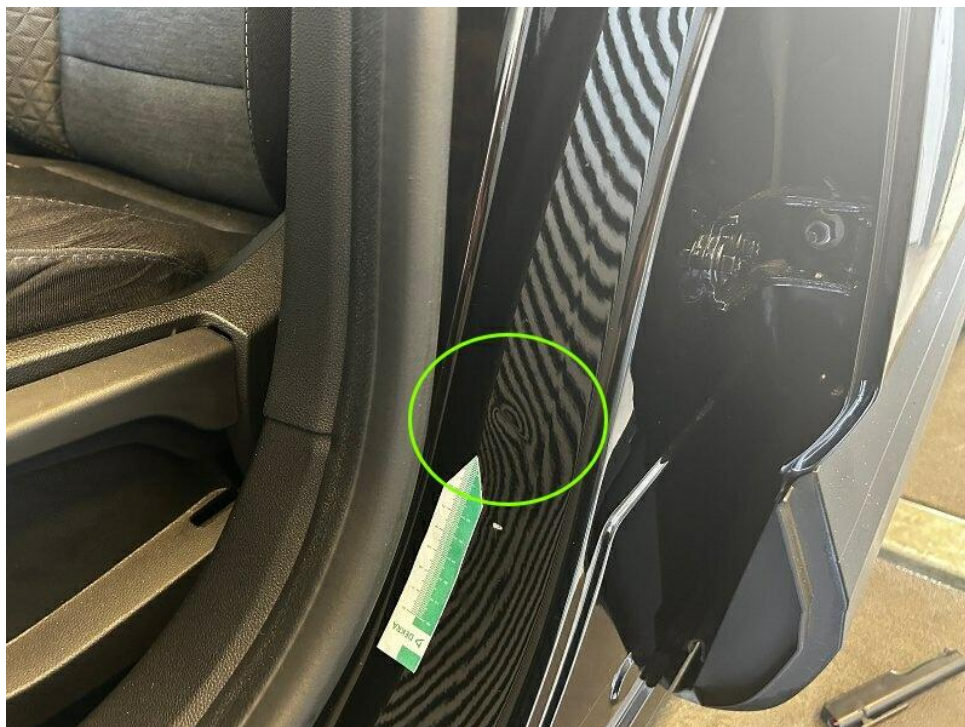
Bild 18 : Tür vorne links Einstieg, eingedellt, smart repair

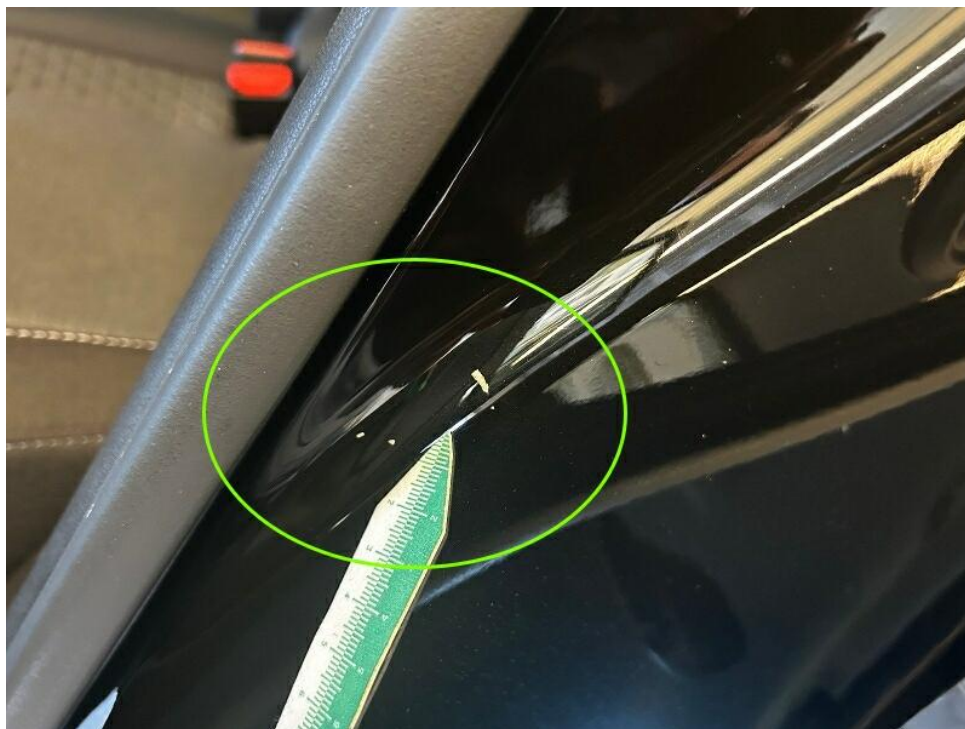
Bild 19 : Tür hinten links Einstieg Lackierung, zerkratzt, smart repair

Es wurde eine optische Überprüfung auf Vorschäden und eine Lackschichtdickenmessung vorgenommen. Dabei wurden Nachlackierungen an folgenden Karosserieteilen festgestellt:

- Tür hinten links

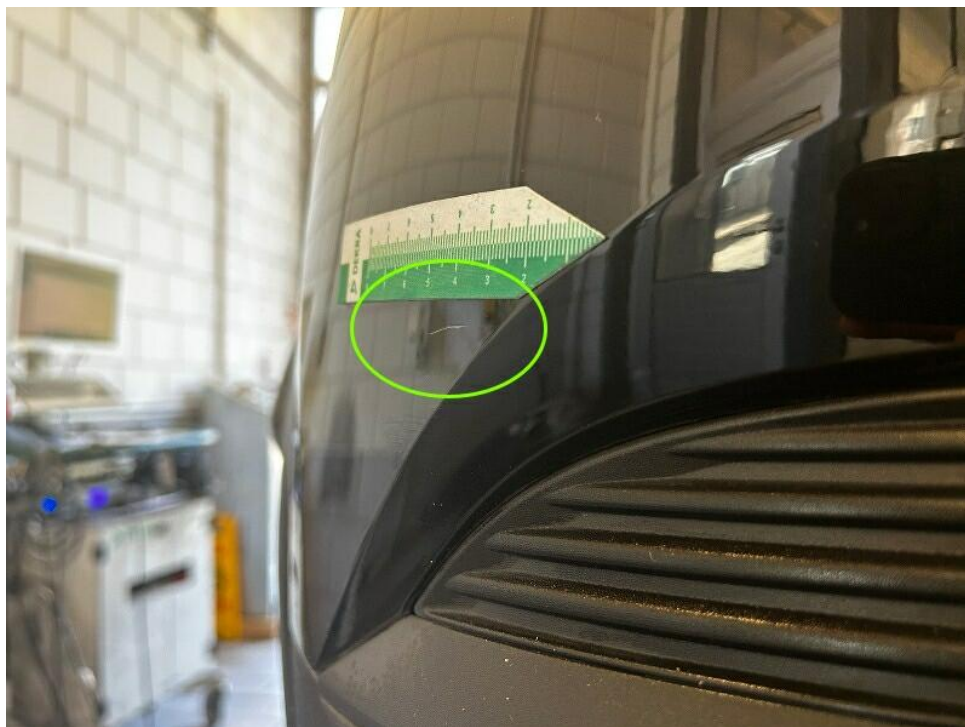
Bild 20 : Stoßfänger hinten Lackierung, zerkratzt, Gebrauchsspur

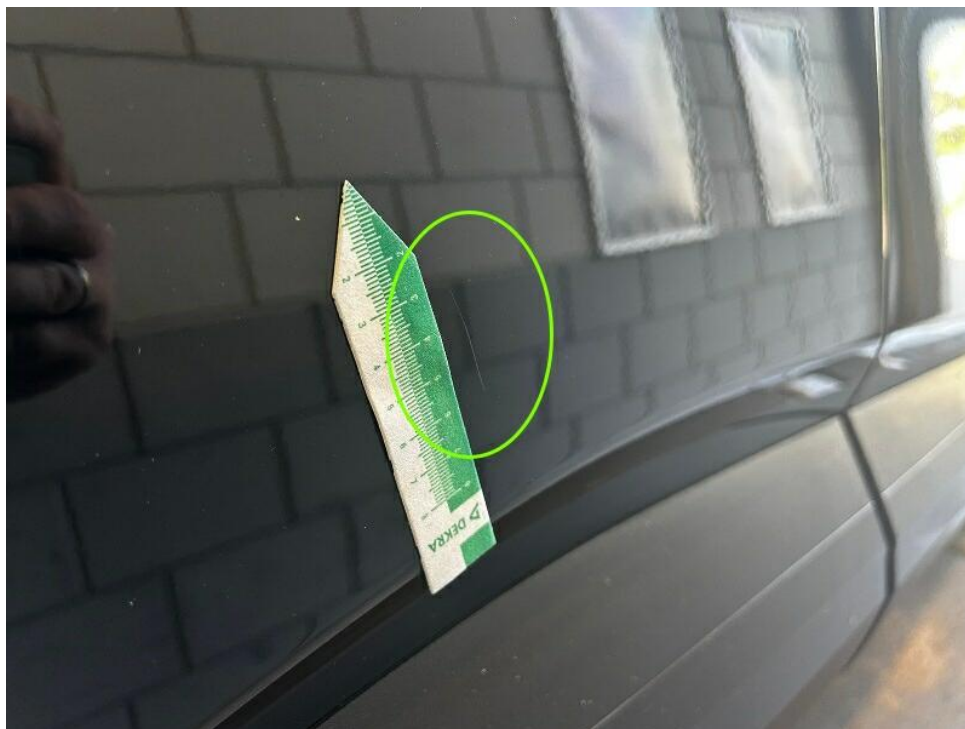
Bild 21 : Tür hinten rechts Lackierung, zerkratzt, Gebrauchsspur

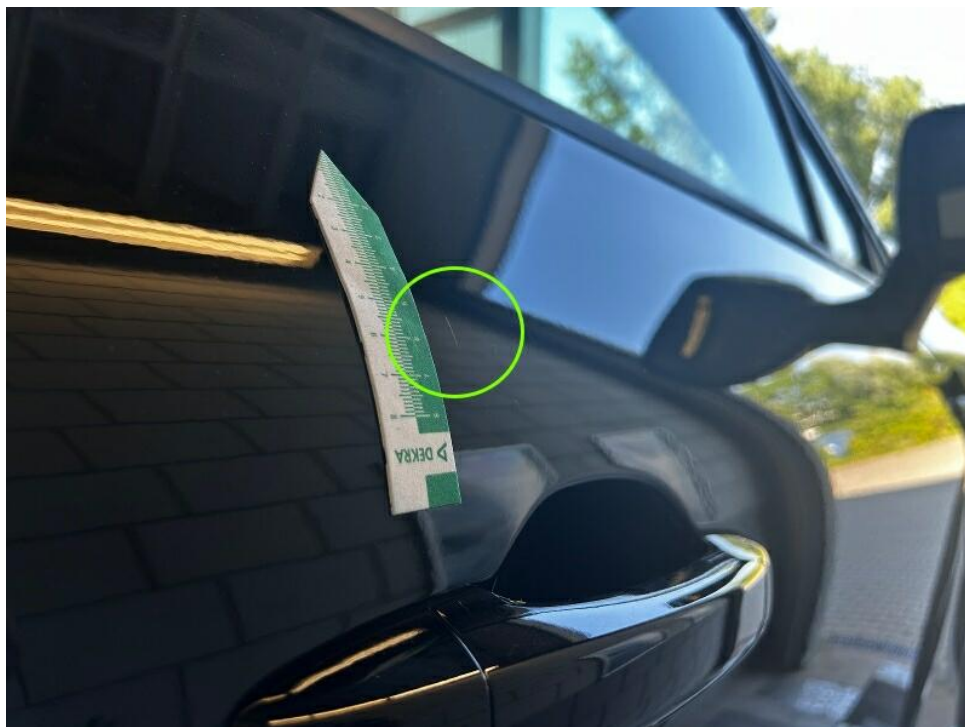
Bild 22 : Tür vorne rechts Lackierung, zerkratzt, Gebrauchsspur

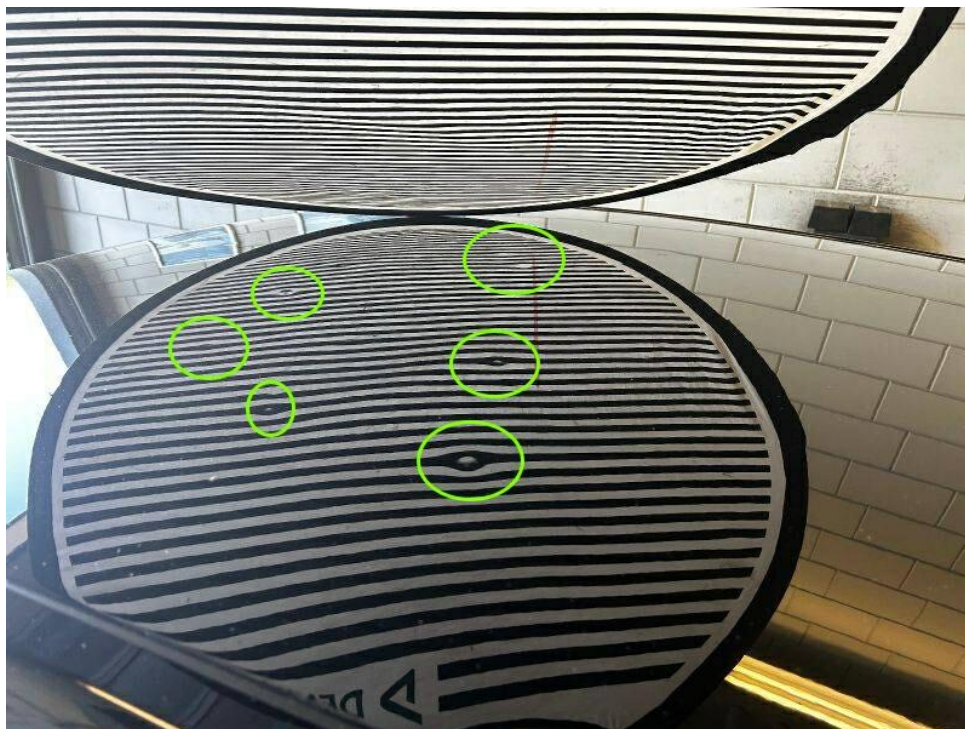
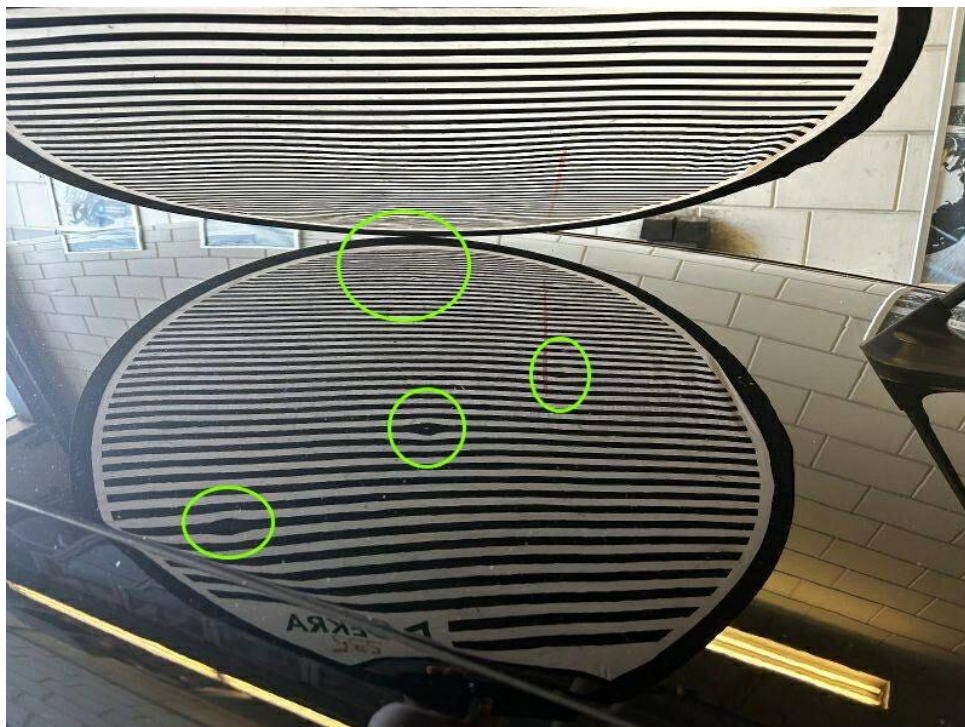
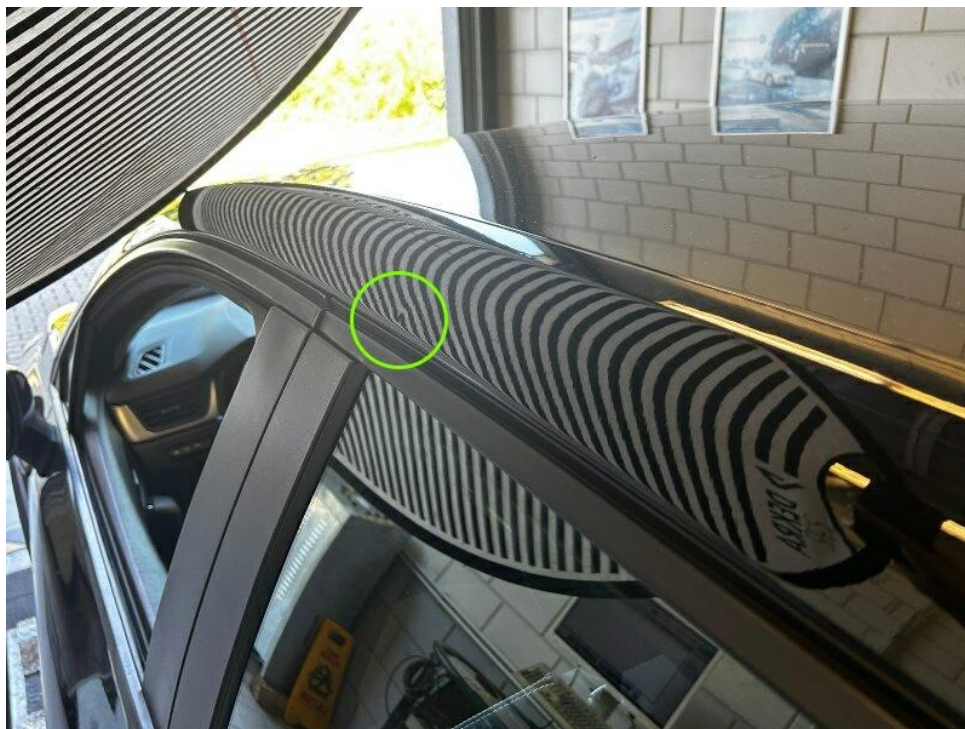
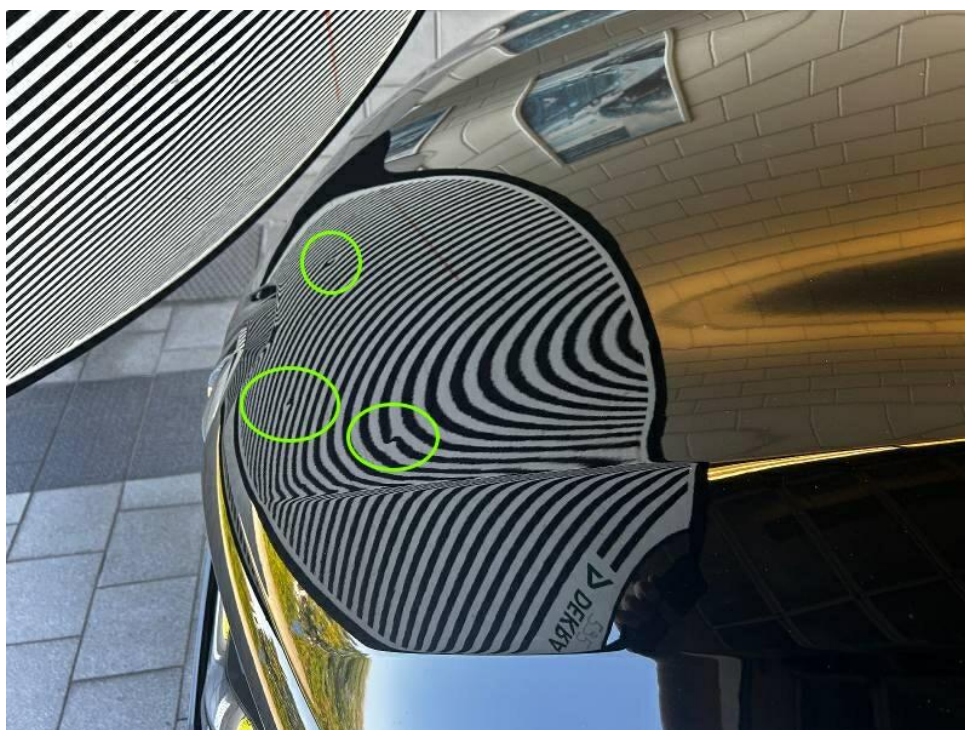
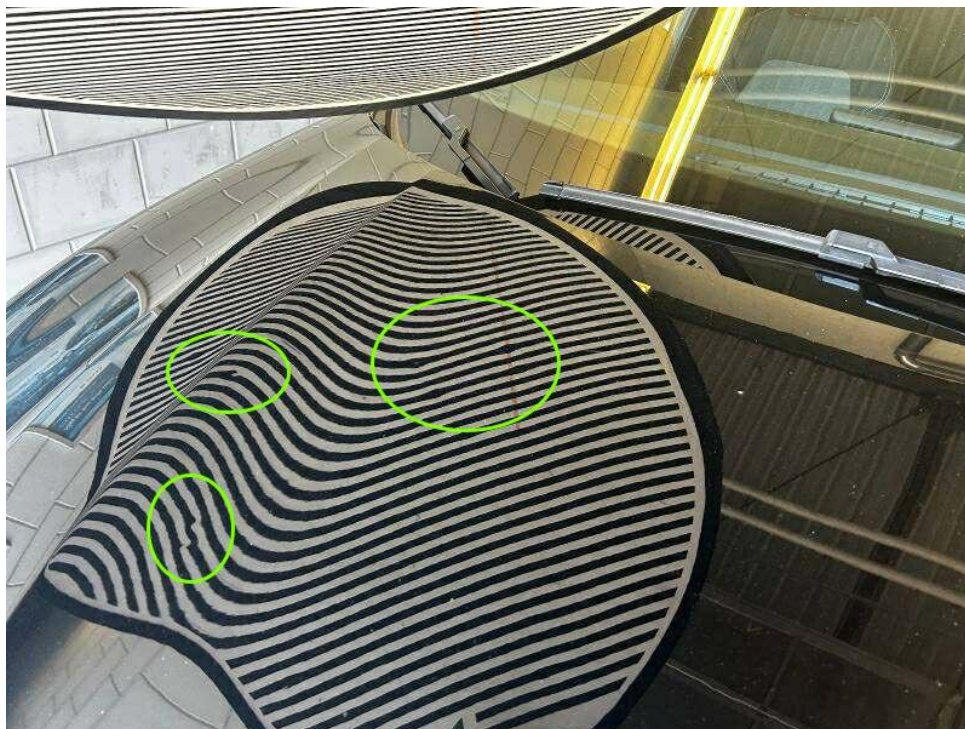
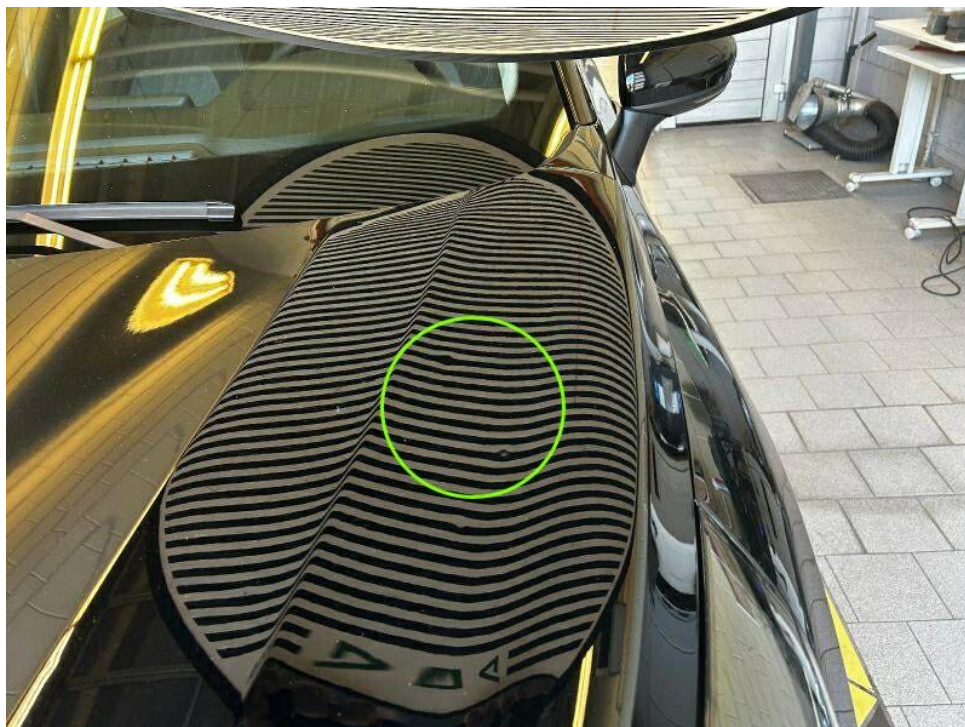
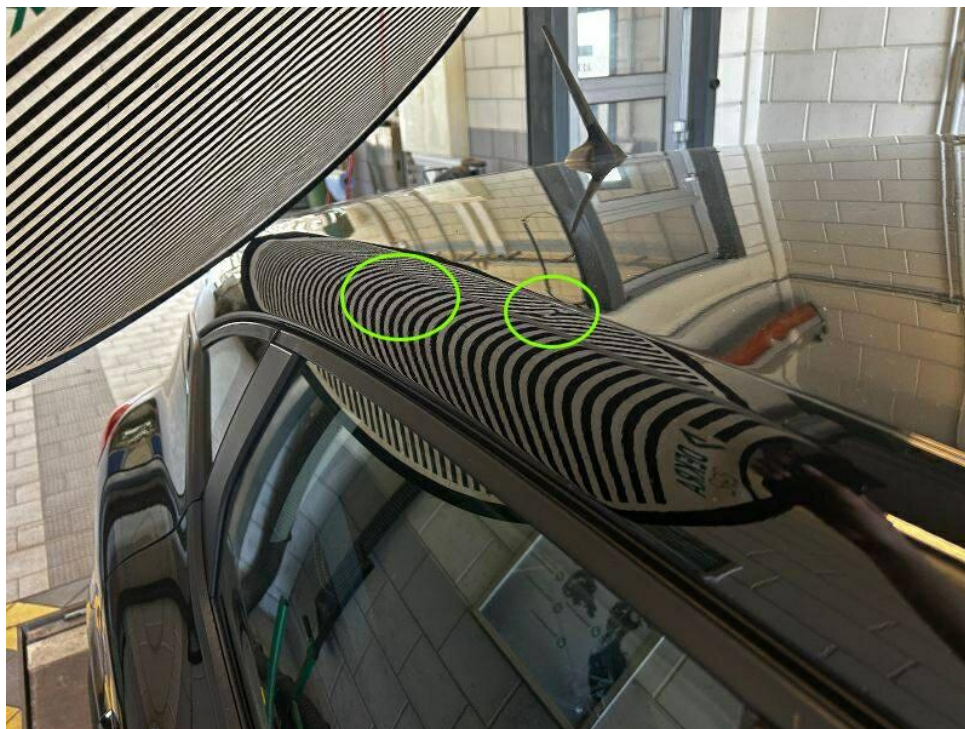
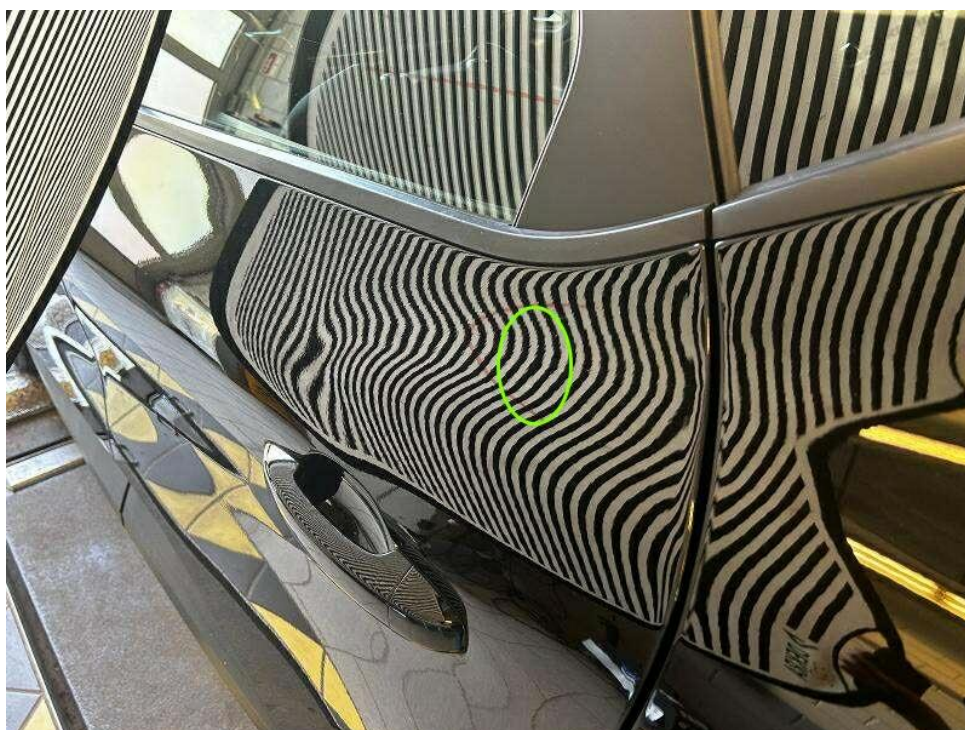
Bild 23 : Bestehender Hagelschaden

Bild 24 : Bestehender Hagelschaden

Bild 25 : Bestehender Hagelschaden

Bild 26 : Bestehender Hagelschaden

Bild 27 : Bestehender Hagelschaden

Bild 28 : Bestehender Hagelschaden

Bild 29 : Bestehender Hagelschaden

Bild 30 : Bestehender Hagelschaden
