JMZDR1WBJ00206552

## Zustandsbericht

Besichtigungsdatum: 03.07.2026  
**Protokollnummer: 46385958**  
Erstellt durch: Paula Kube  
Besichtigt durch: Dominic Anft

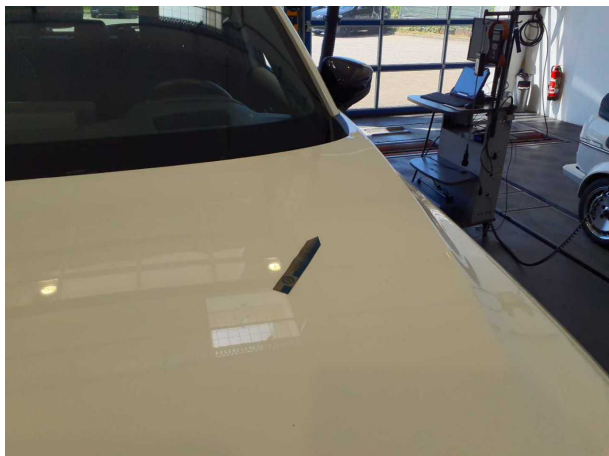
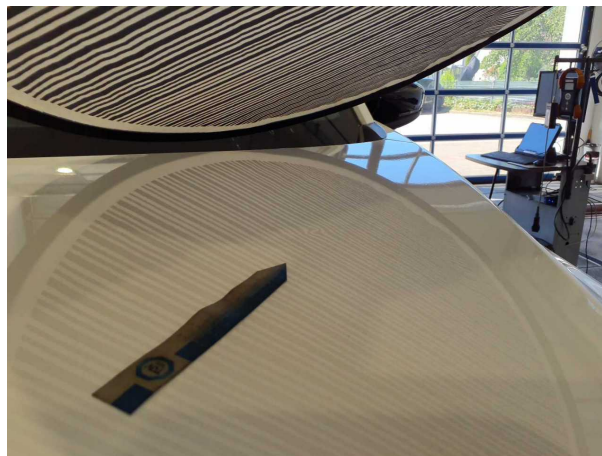
| Nr. | Bauteilgruppe | Beschreibung |
|---|---|---|
| 1 | Motorhaube | Motorhaube - Delle(n) - sanft instandsetzen |

**Beschädigung #1:** Motorhaube: Motorhaube - Delle(n) - sanft instandsetzen

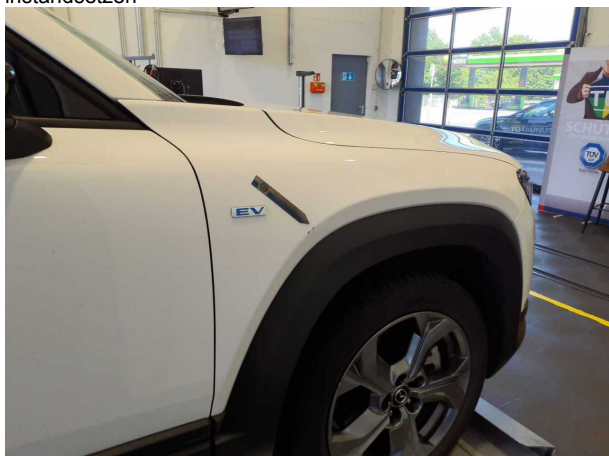
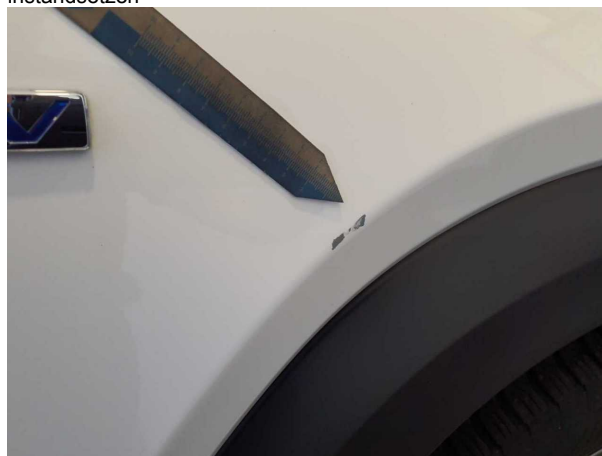
| Nr. | Bauteilgruppe | Beschreibung |
|---|---|---|
| 2 | Kotflügel rechts | Kotflügel rechts - verkratzt / verschürft - Smart Repair |

**Beschädigung #2:** Kotflügel rechts: Kotflügel rechts - verkratzt / verschürft - Smart Repair

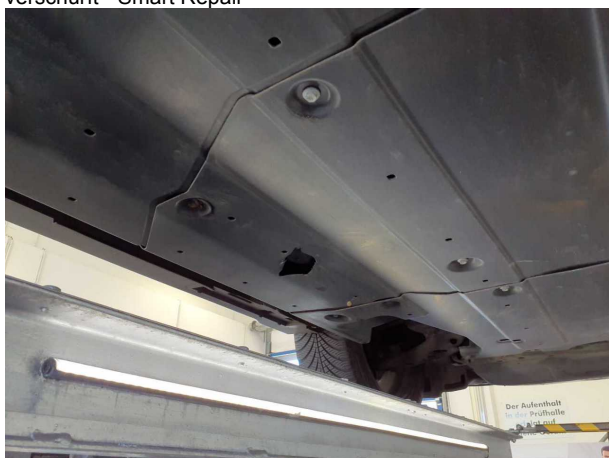
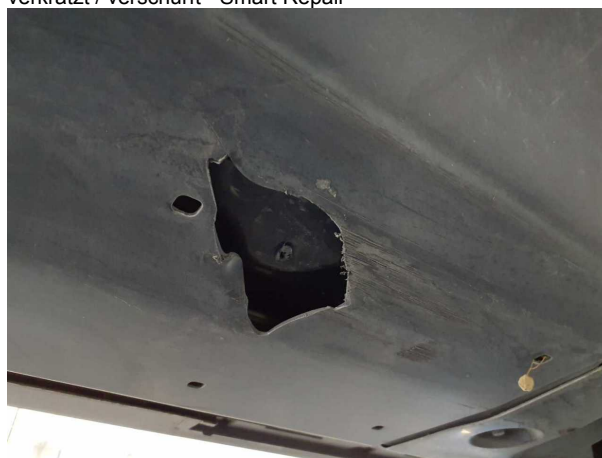
| Nr. | Bauteilgruppe | Beschreibung |
|---|---|---|
| 3 | Karosserie | Unterbodenverkleidung - gebrochen / gerissen - erneuern |

**Beschädigung #3:** Karosserie: Unterbodenverkleidung - gebrochen / gerissen - erneuern

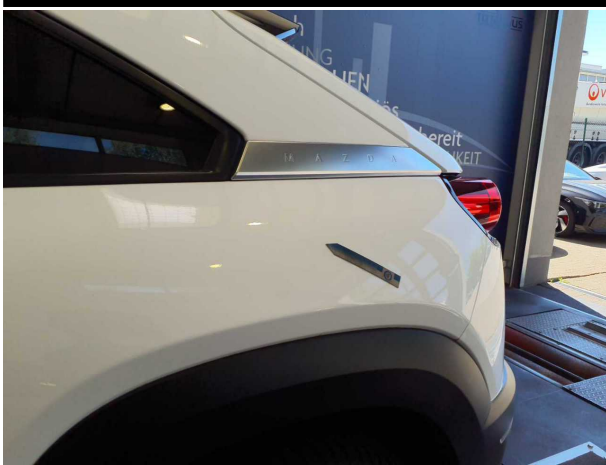
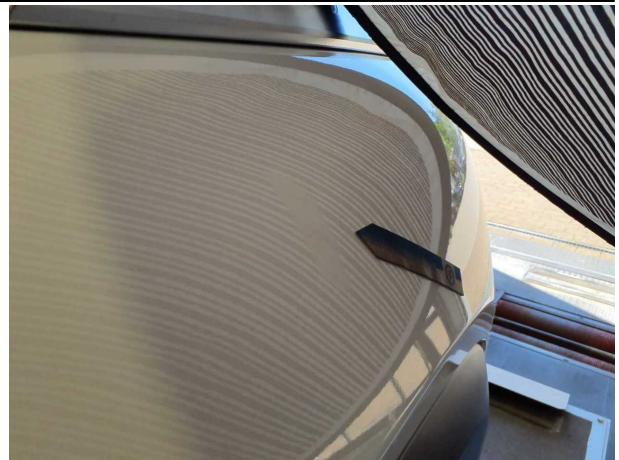
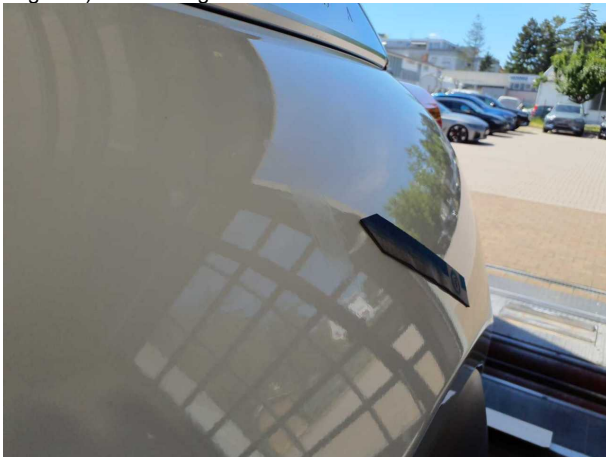
| Nr. | Bauteilgruppe | Beschreibung |
|---|---|---|
| 7 | Seitenwand links | Seitenwand (Umwelteinfluss Vogelkot) - Lackmangel - lackieren |

**Beschädigung #7:** Seitenwand links: Seitenwand (Umwelteinfluss Vogelkot) - Lackmangel - lackieren
