GKK Gutachten GmbH  
Theodorstr. 180, 40472 Düsseldorf

Verkaufsbericht

| Vorgang | | | |
|---|---|---|---|
| Typ / Verkaufsbez. | Insignia B Sports Tourer 2.0 CDTI Business | Laufleistung abgelesen | 56.577 km |

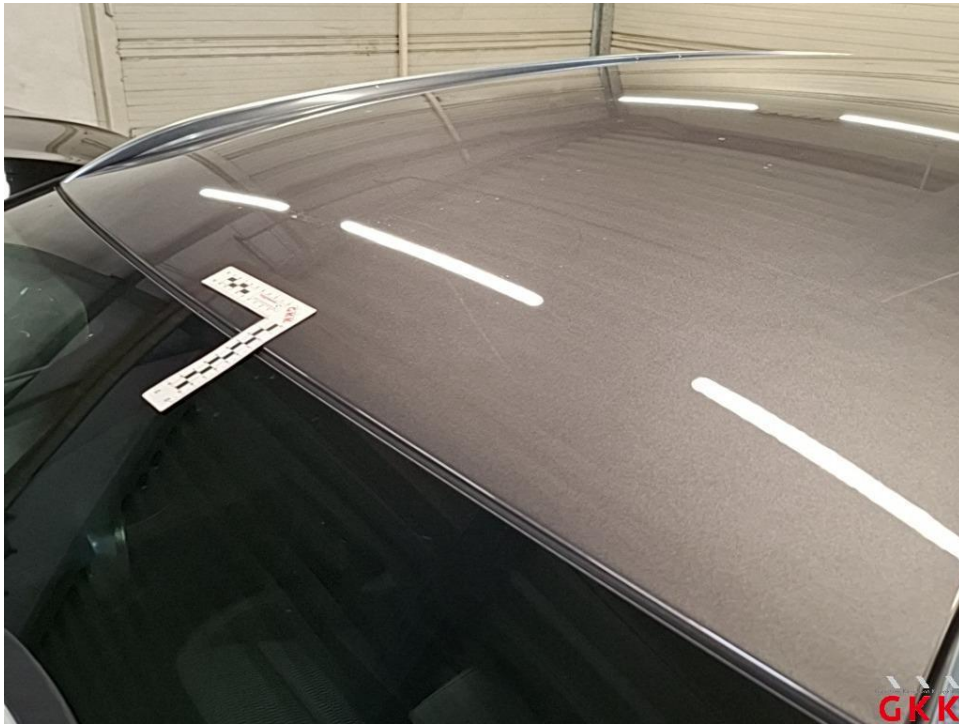
| <b>Front</b> (Angaben ohne MwSt.) | Reparaturkosten | MW |
|---|---|---|
| Dach, beschädigt, instand setzen - lackieren (Bild 15, Bild 16, Bild 17) | 1979,01 € | 1370,10 € |

Bild 15 Dach, beschädigt, instand setzen - lackieren

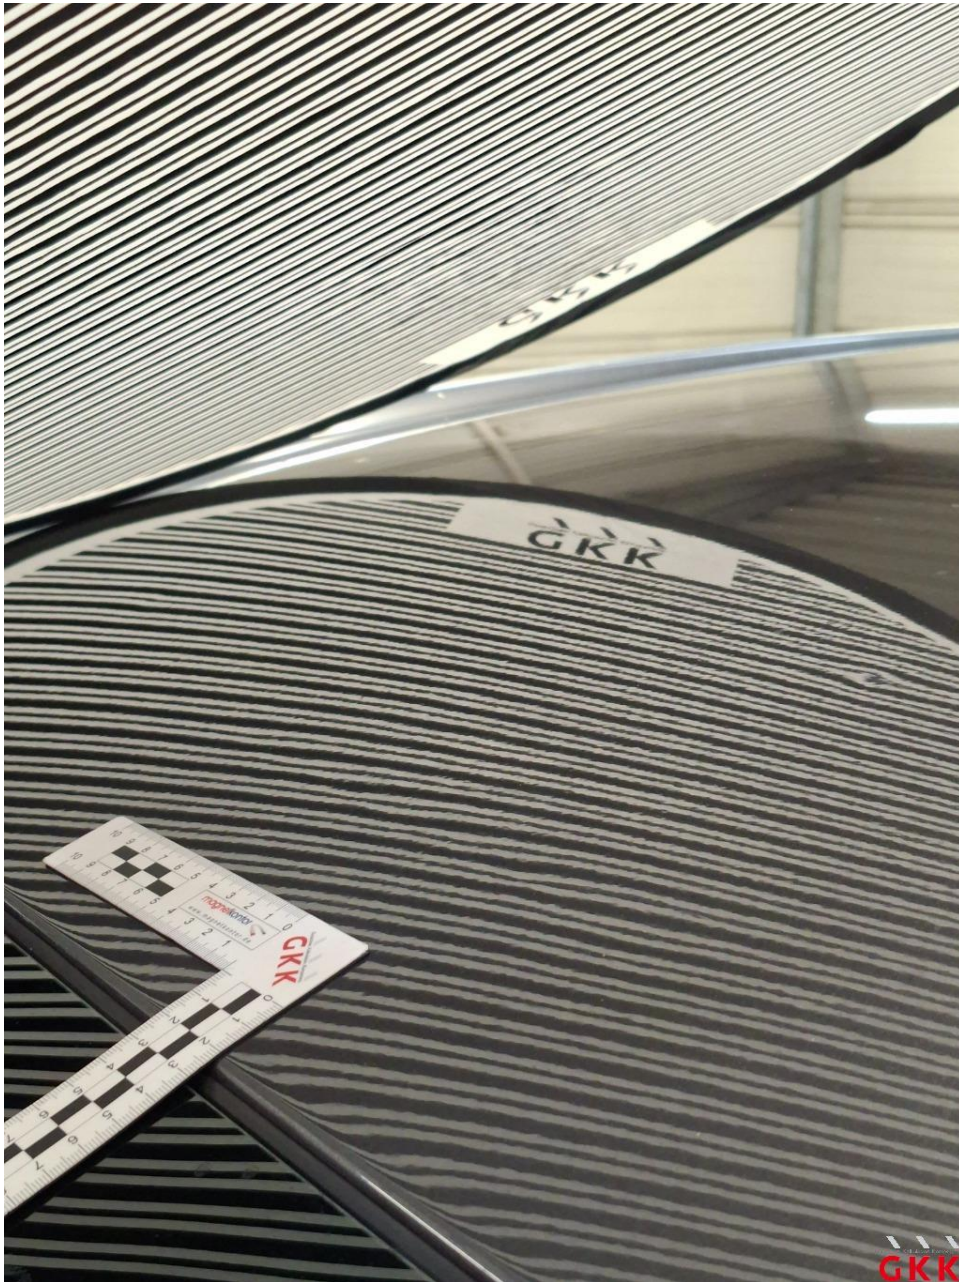
Bild 16 Dach, beschädigt, instand setzen - lackieren

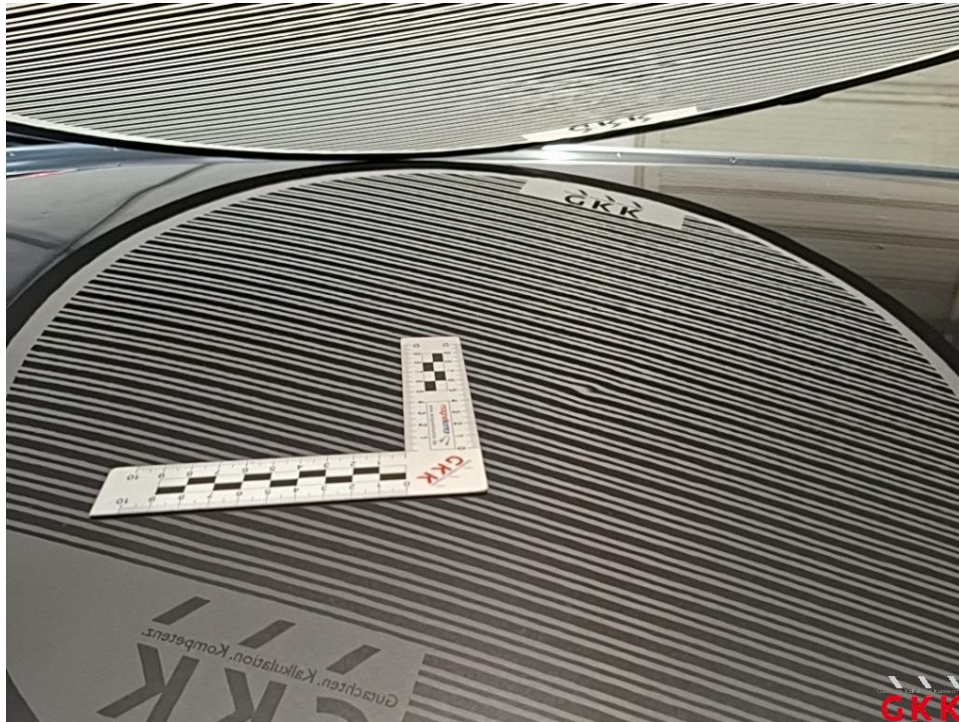
Bild 17 Dach, beschädigt, instand setzen - lackieren

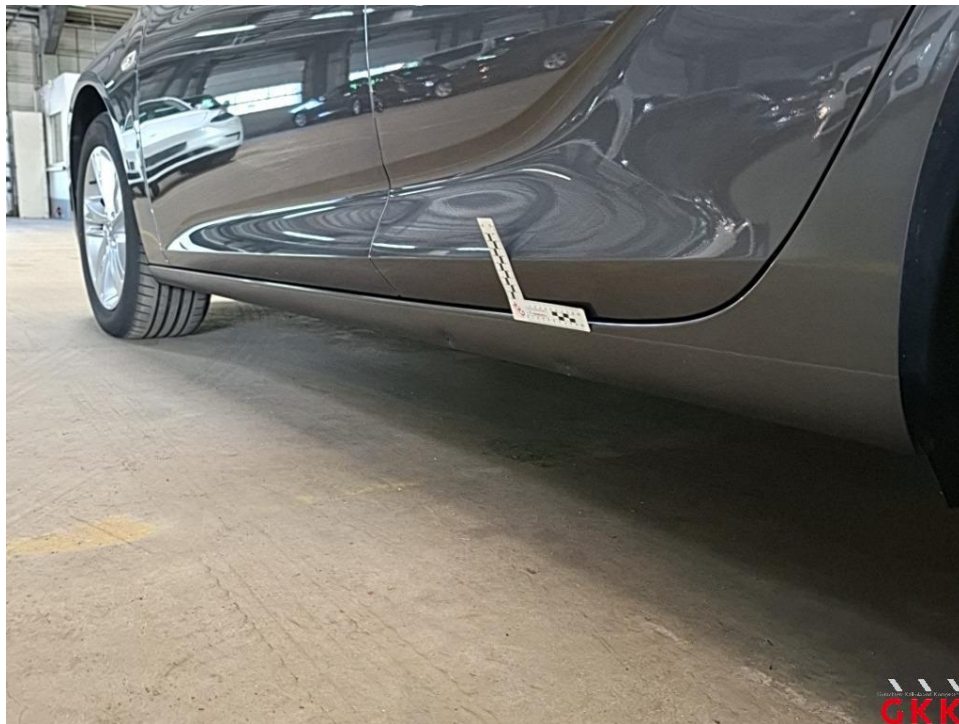
| <b>Front</b> (Angaben ohne MwSt.) | Reparaturkosten | MW |
|---|---|---|
| Schweller links, beschädigt, instand setzen - lackieren (Bild 18, Bild 19, Bild 20) | 880,66 € | 656,18 € |

Bild 18 Schweller links, beschädigt, instand setzen - lackieren

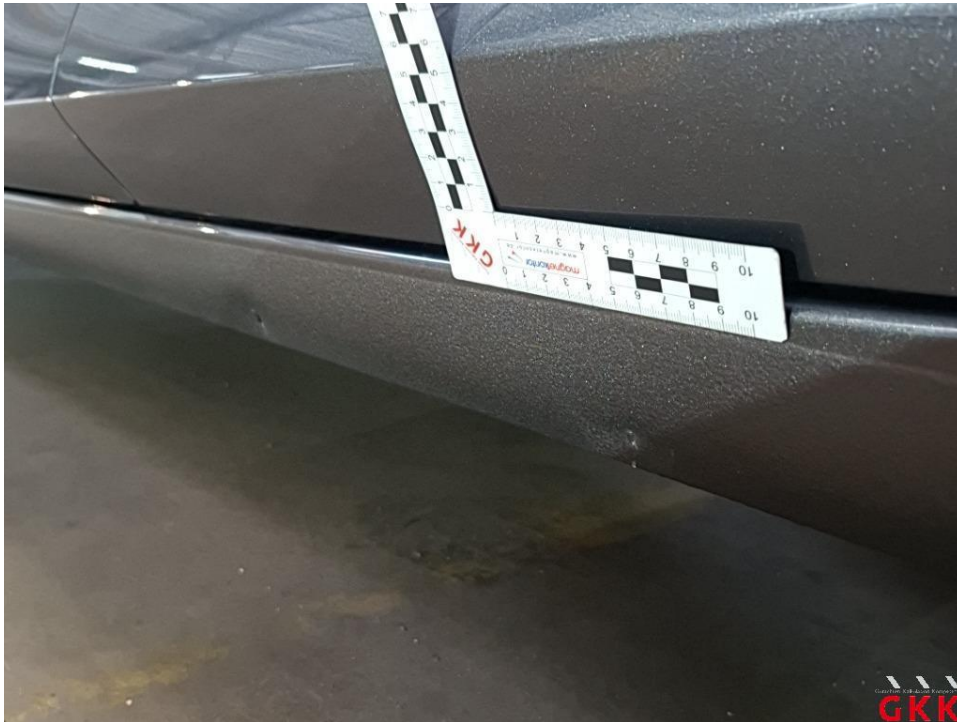
Bild 19 Schweller links, beschädigt, instand setzen - lackieren

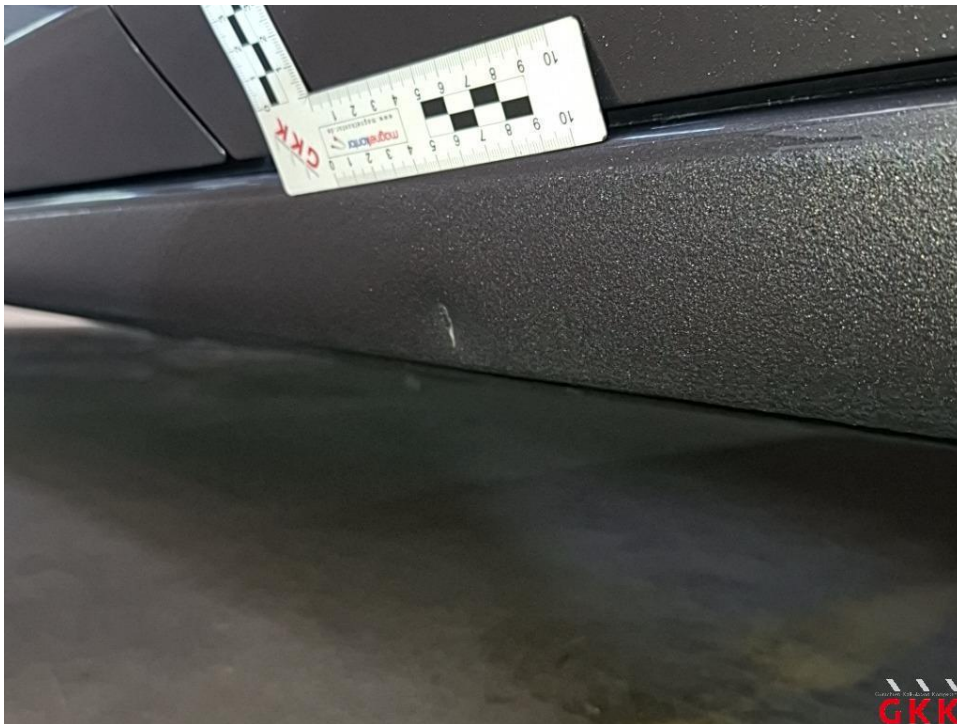
Bild 20 Schweller links, beschädigt, instand setzen - lackieren

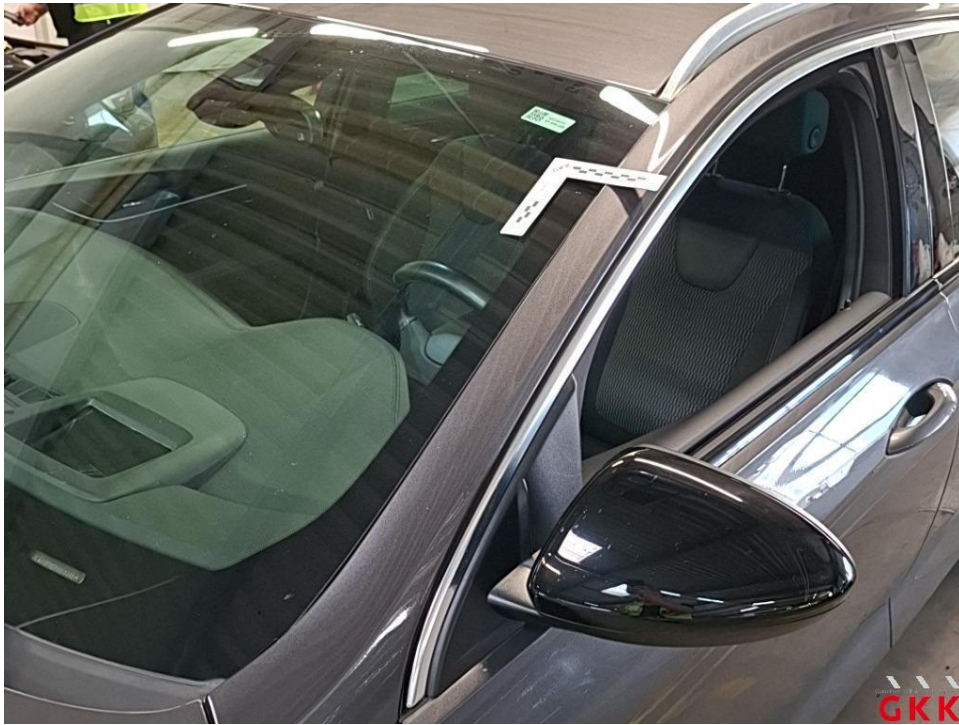
| <b>Front</b> (Angaben ohne MwSt.) | Reparaturkosten | MW |
|---|---|---|
| Frontscheibe, beschädigt, ersetzen (Bild 21, Bild 22) | 905,88 € | 905,88 € |

Bild 21 Frontscheibe, beschädigt, ersetzen

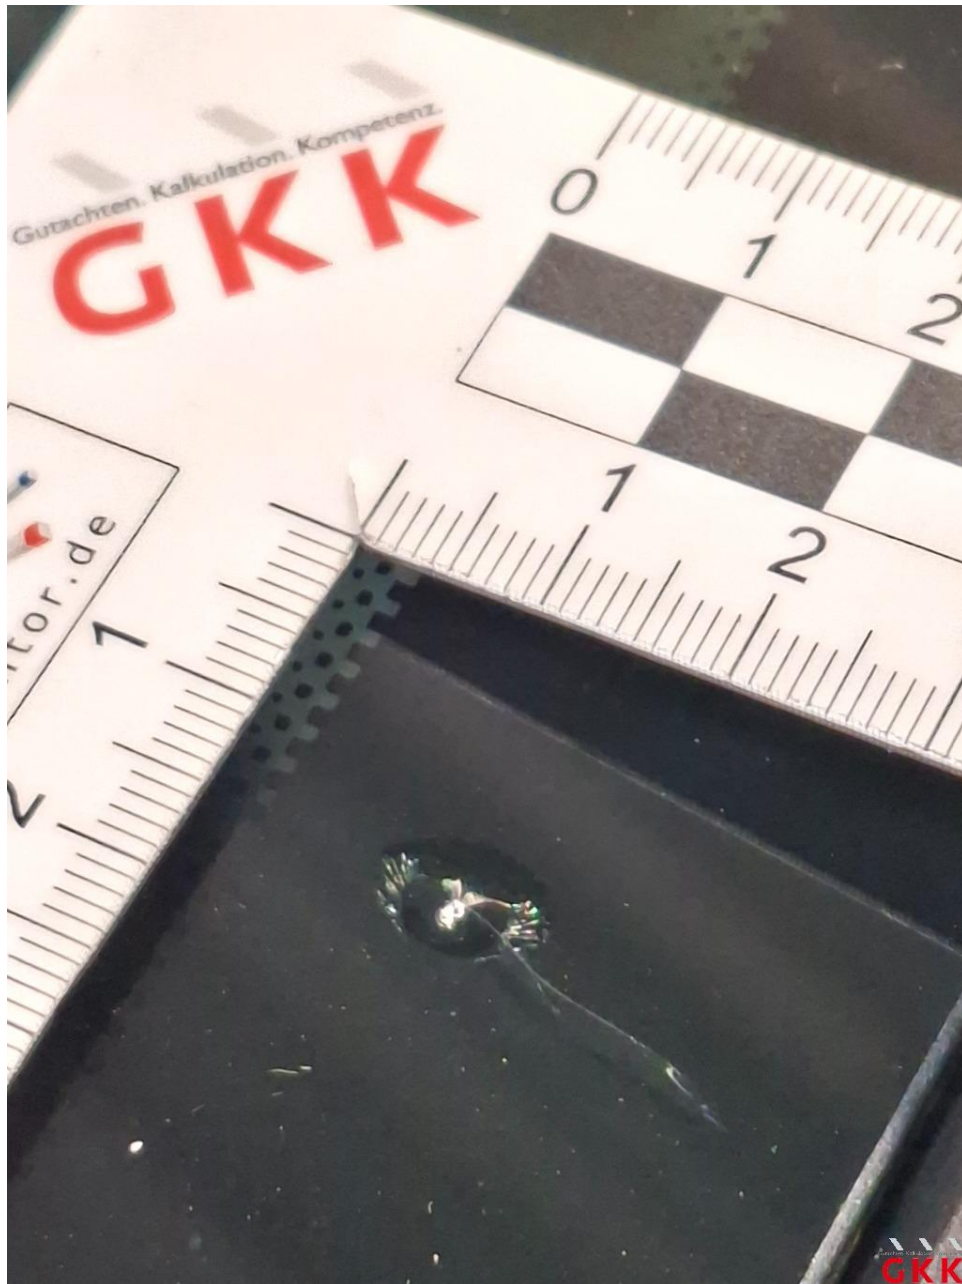
Bild 22 Frontscheibe, beschädigt, ersetzen

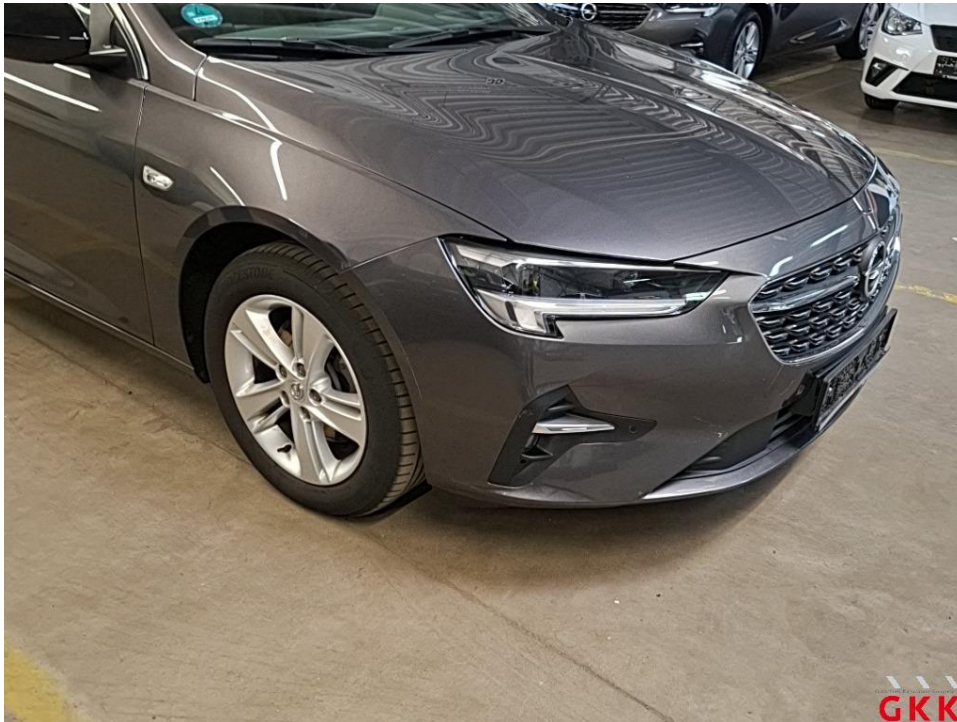
| <b>Front</b> (Angaben ohne MwSt.) | Reparaturkosten | MW |
|---|---|---|
| Fahrzeug Seite rechts, Unfallschaden, instand setzen (Bild 23, Bild 24, Bild 25, Bild 26, Bild 27, Bild 28) | 3051,95 € | 3051,95 € |

Bild 23 Fahrzeug, Seite rechts, Unfallschaden, instand setzen

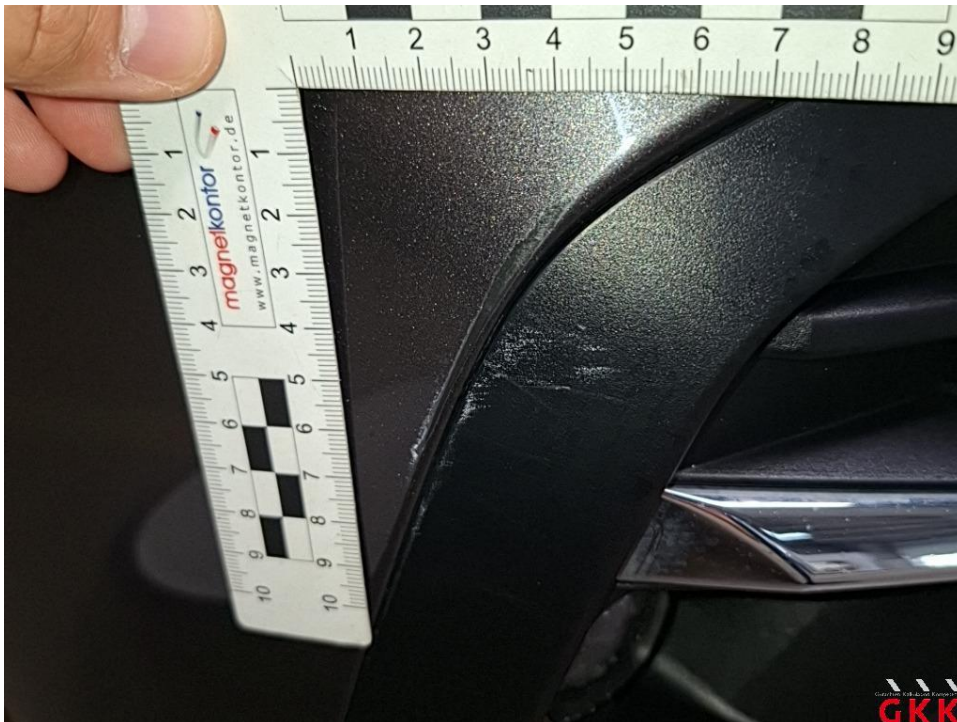
Bild 24 Fahrzeug, Seite rechts, Unfallschaden, instand setzen

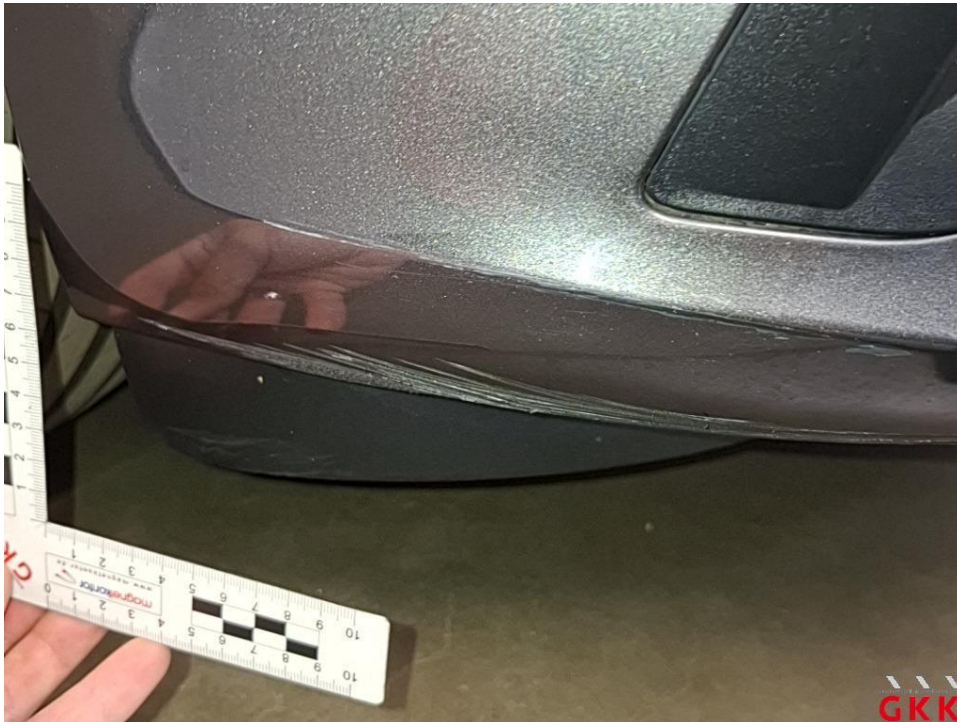
Bild 25 Fahrzeug, Seite rechts, Unfallschaden, instand setzen

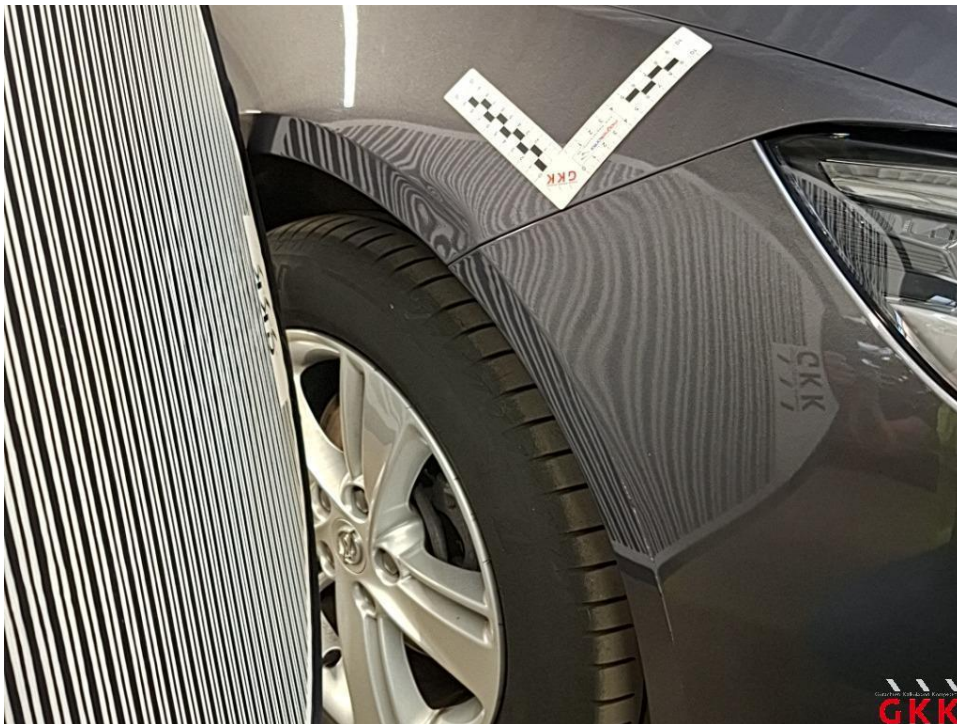
Bild 26 Fahrzeug, Seite rechts, Unfallschaden, instand setzen

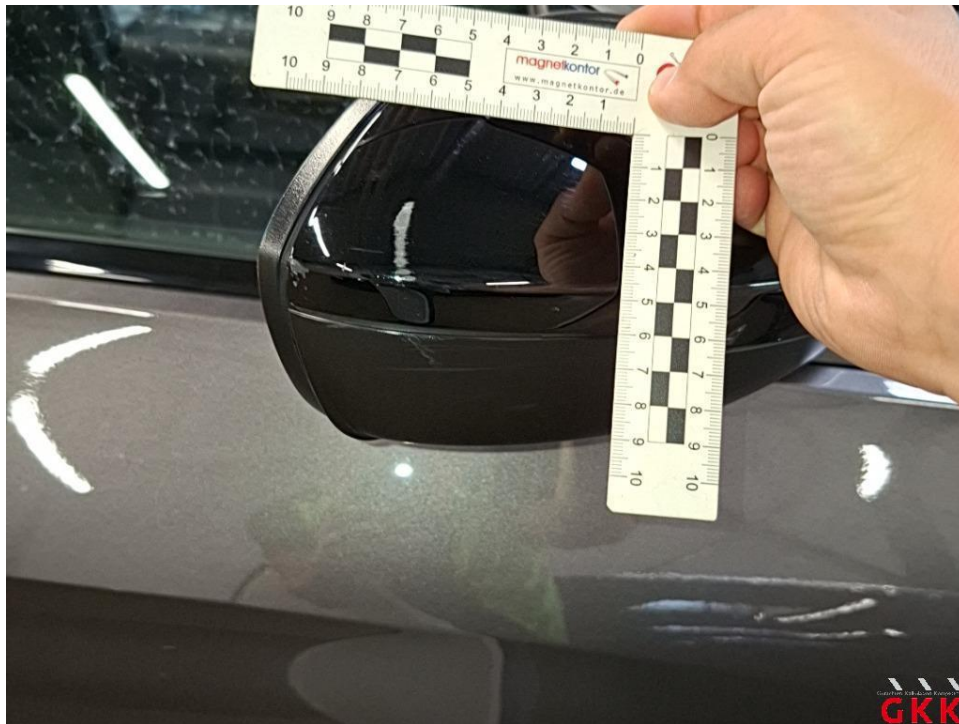
Bild 27 Fahrzeug, Seite rechts, Unfallschaden, instand setzen

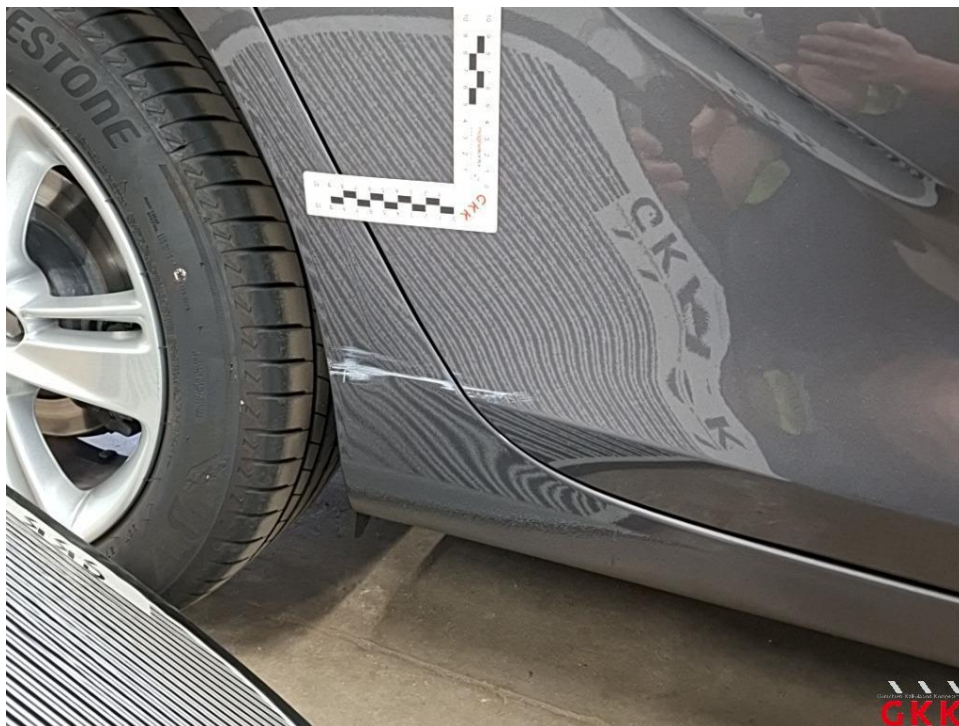
Bild 28 Fahrzeug, Seite rechts, Unfallschaden, instand setzen
