Fahrzeug: BMW 3er-Reihe 320e Automatik Limousine 4-türig 1998 ccm 204 PS / 150 KW Elektrisch 8-Gang Automatik

Zustandsbericht

Besichtigungsdatum: 18.05.2026
Protokollnummer: 45486238
Anlieferungsdatum: 18.05.2026

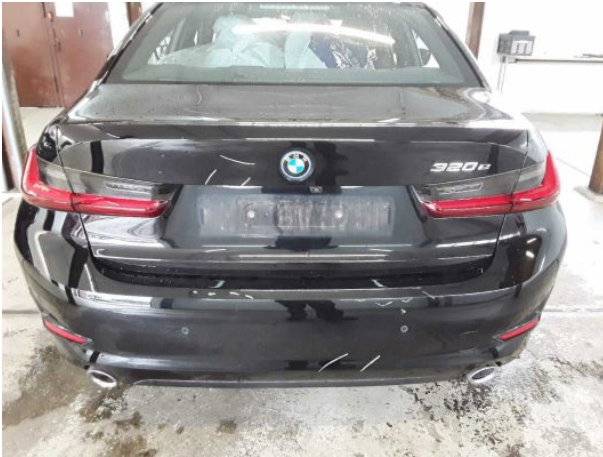
Beschädigung #2: Heckklappe/-tür: Heckklappe - Kratzer - auslegen / polieren

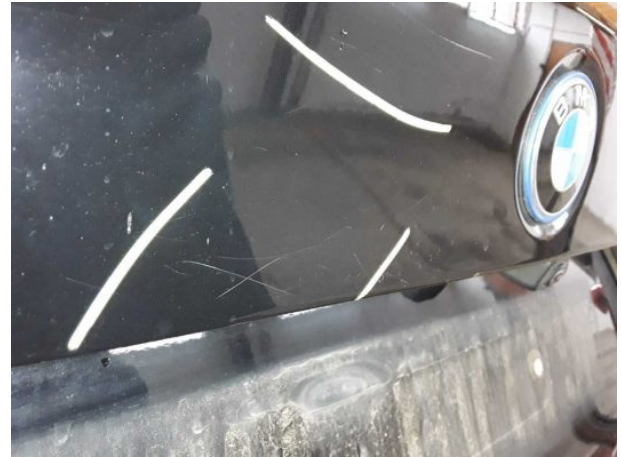
Beschädigung #2: Heckklappe/-tür: Heckklappe - Kratzer - auslegen / polieren

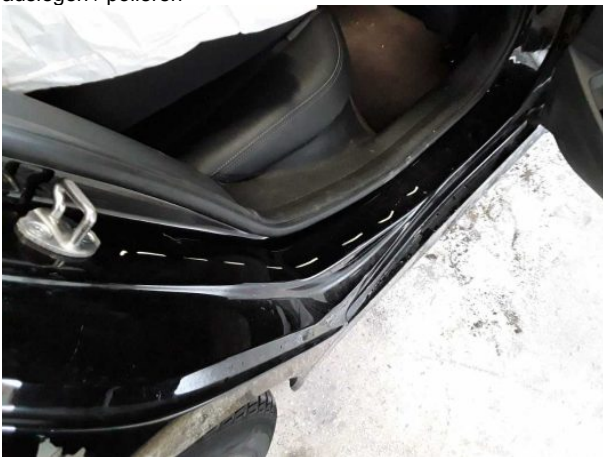
Beschädigung #3: Seitenwand rechts: Einstieg - verkratzt / verschürft - instandsetzen und lackieren

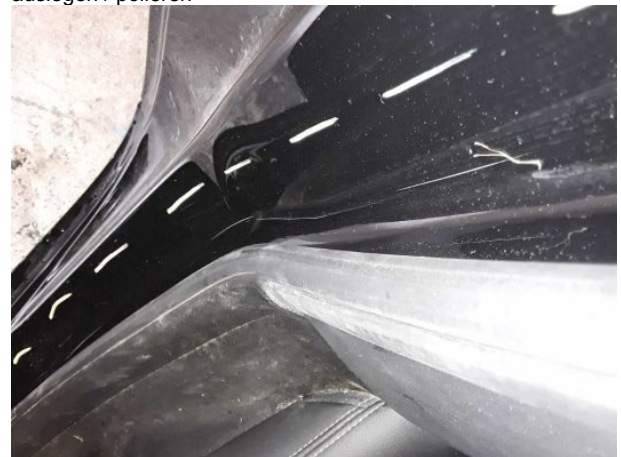
Beschädigung #3: Seitenwand rechts: Einstieg - verkratzt / verschürft - instandsetzen und lackieren

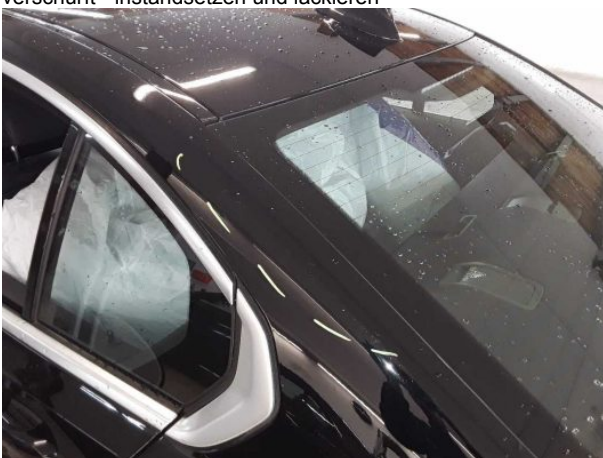
Beschädigung #4: Fahrzeugdach: Dachholm links - verkratzt / verschürft - lackieren

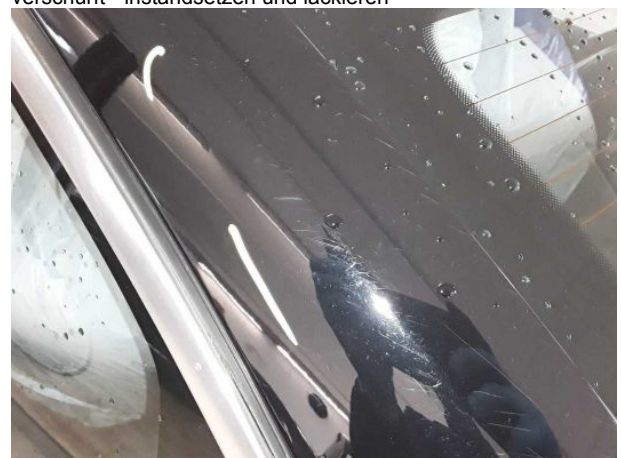
Beschädigung #4: Fahrzeugdach: Dachholm links - verkratzt / verschürft - lackieren

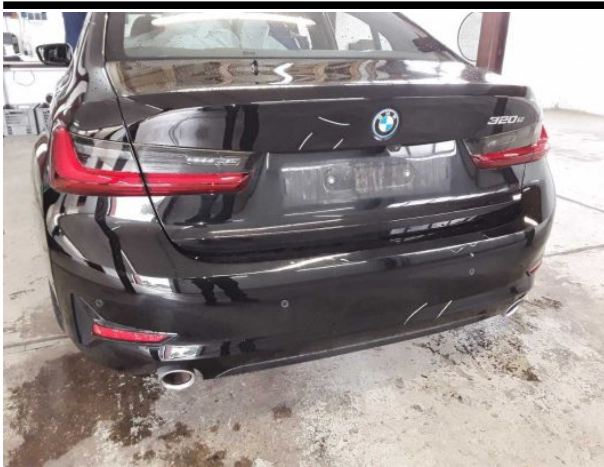
Beschädigung #5: Stossfänger hinten: Stossfänger hinten - verkratzt / verschürft - instandsetzen und lackieren

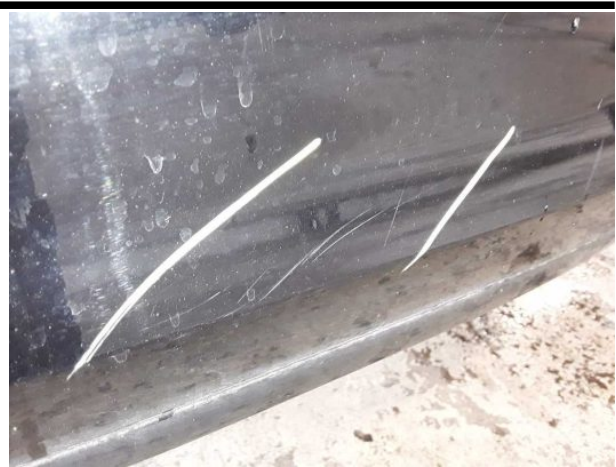
Beschädigung #5: Stossfänger hinten: Stossfänger hinten - verkratzt / verschürft - instandsetzen und lackieren

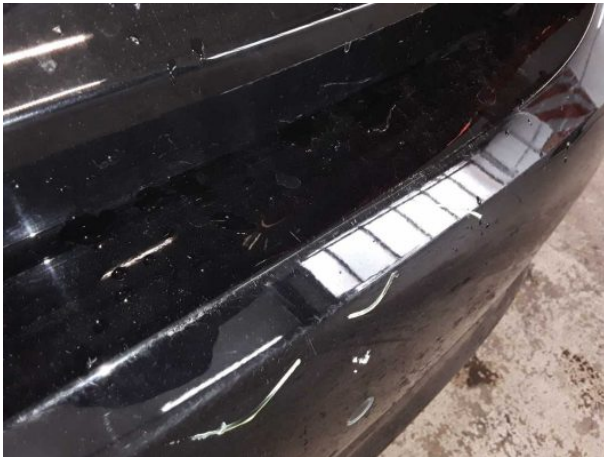
Beschädigung #5: Stossfänger hinten: Stossfänger hinten - verkratzt / verschürft - instandsetzen und lackieren

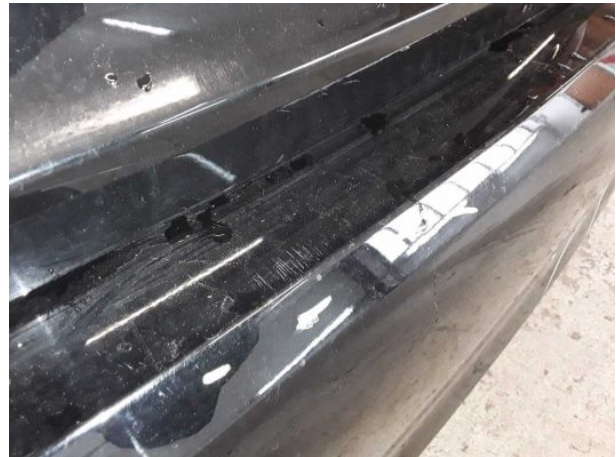
Beschädigung #5: Stossfänger hinten: Stossfänger hinten - verkratzt / verschürft - instandsetzen und lackieren

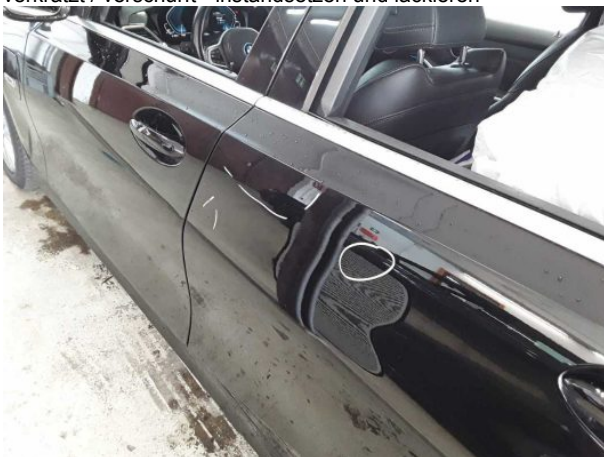
Beschädigung #6: Tür hinten links: Tür - Delle / Lackschaden - instandsetzen und lackieren

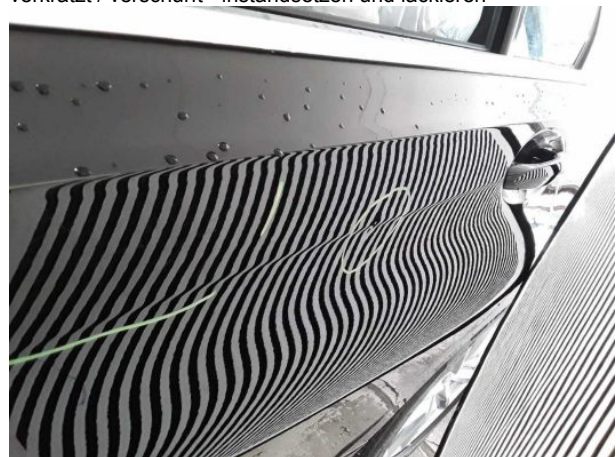
Beschädigung #6: Tür hinten links: Tür - Delle / Lackschade... instandsetzen und lackieren

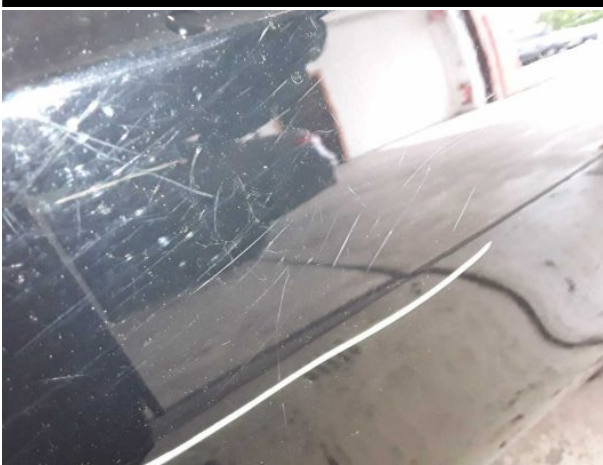
Beschädigung #6: Tür hinten links: Tür - Delle / Lackschaden - instandsetzen und lackieren

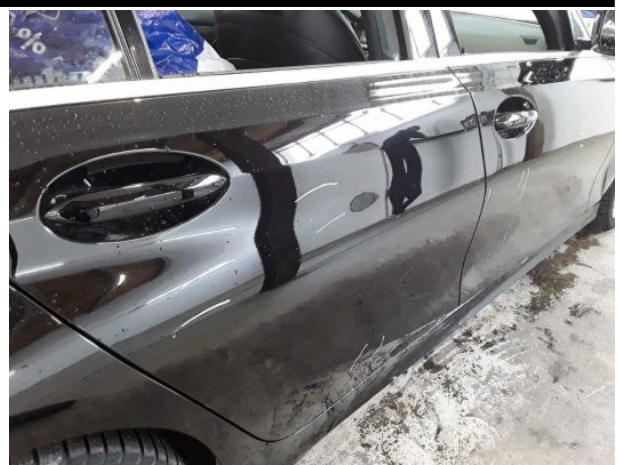
Beschädigung #7: Tür hinten rechts: Tür - verkratzt / versch... - instandsetzen und lackieren

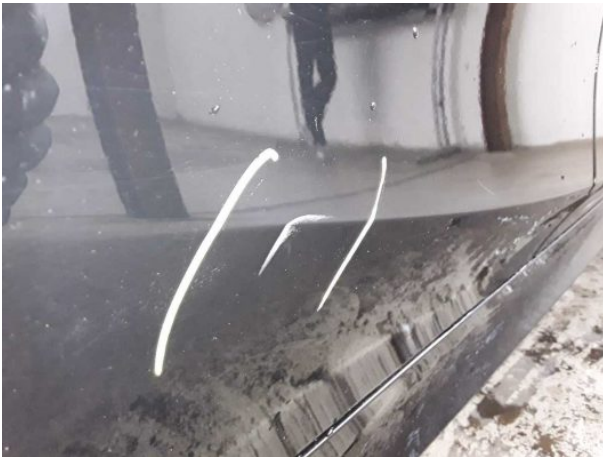
Beschädigung #7: Tür hinten rechts: Tür - verkratzt / verschürft - instandsetzen und lackieren

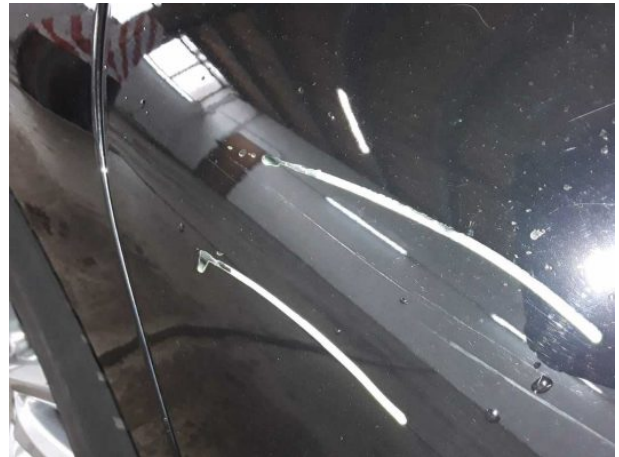
Beschädigung #7: Tür hinten rechts: Tür - verkratzt / versch... - instandsetzen und lackieren

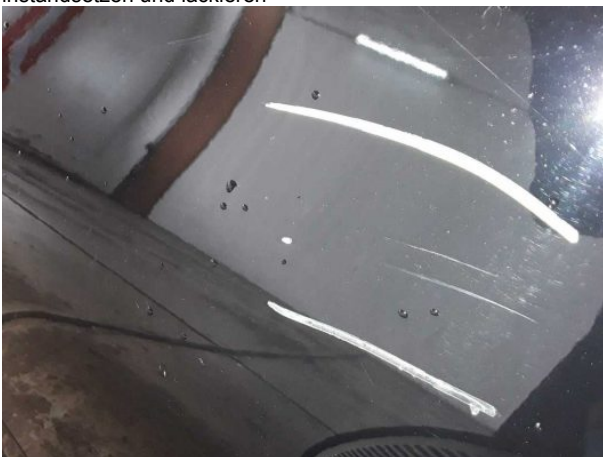
Beschädigung #7: Tür hinten rechts: Tür - verkratzt / verschürft - instandsetzen und lackieren

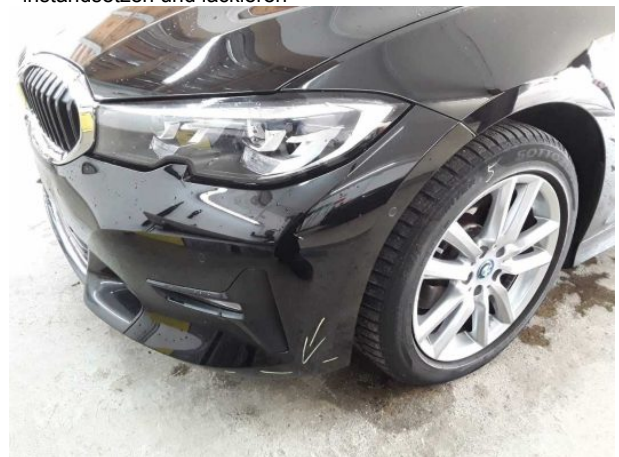
Beschädigung #8: Stossfänger vorn: Stossfänger vom - verkratzt / verschürft - instandsetzen und lackieren

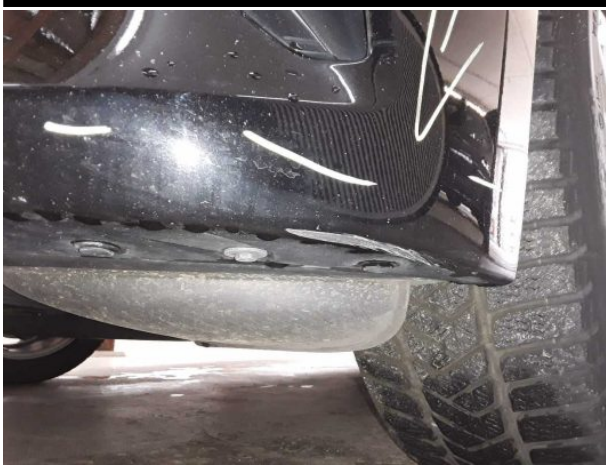
Beschädigung #8: Stossfänger vorn: Stossfänger vorn - verkratzt / verschürft - instandsetzen und lackieren

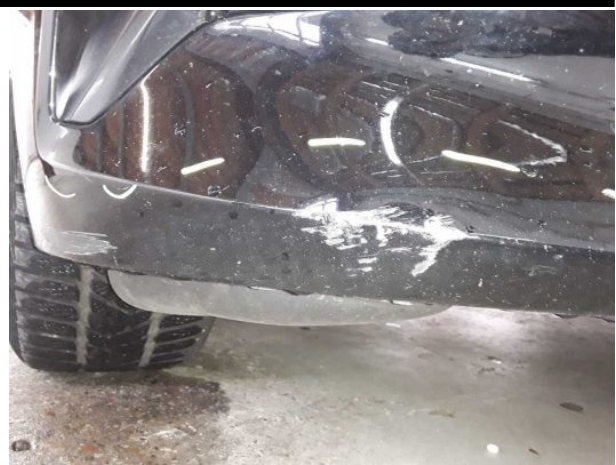
Beschädigung #8: Stossfänger vorn: Stossfänger vorn - verkratzt / verschürft - instandsetzen und lackieren

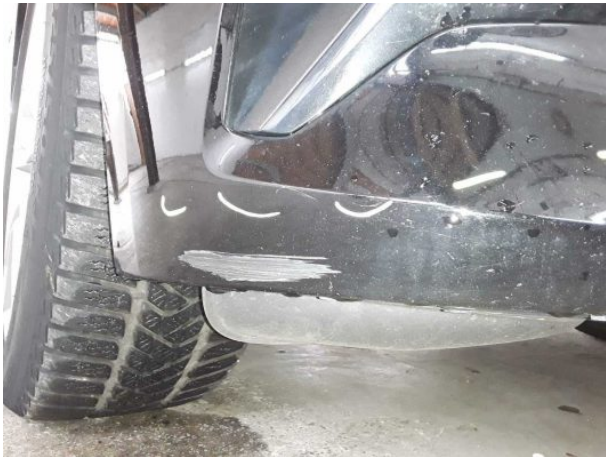
Beschädigung #8: Stossfänger vorn: Stossfänger vorn - verkratzt / verschürft - instandsetzen und lackieren

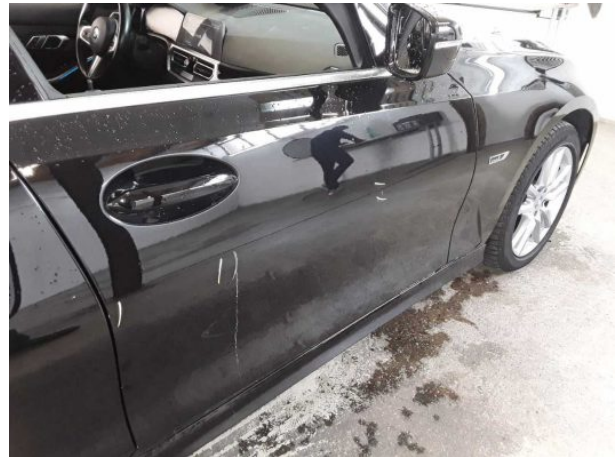
Beschädigung #9: Tür vorn rechts: Tür - verkratzt / verschürft... instandsetzen und lackieren

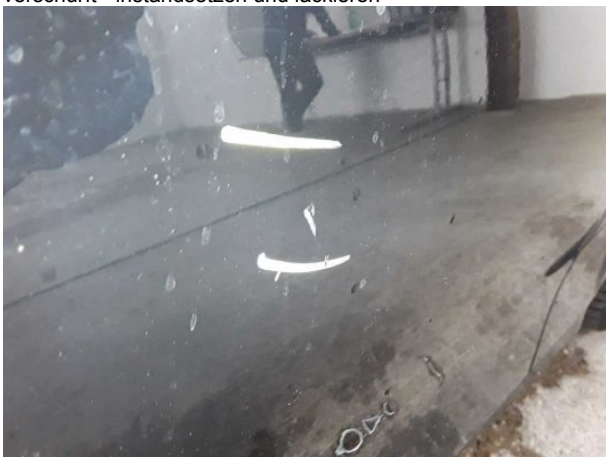
Beschädigung #9: Tür vorn rechts: Tür - verkratzt / verschürft - instandsetzen und lackieren

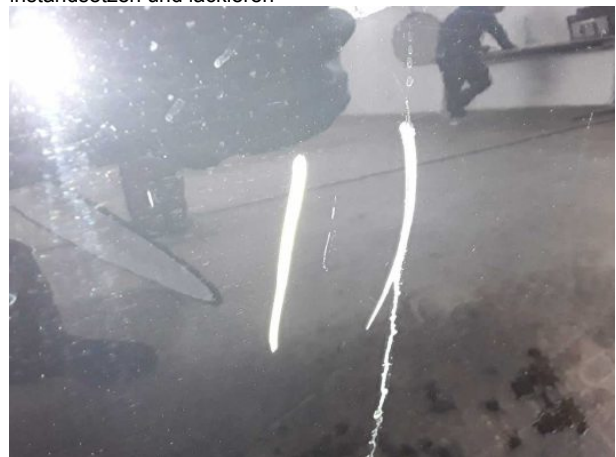
Beschädigung #9: Tür vorn rechts: Tür - verkratzt / verschürft... instandsetzen und lackieren

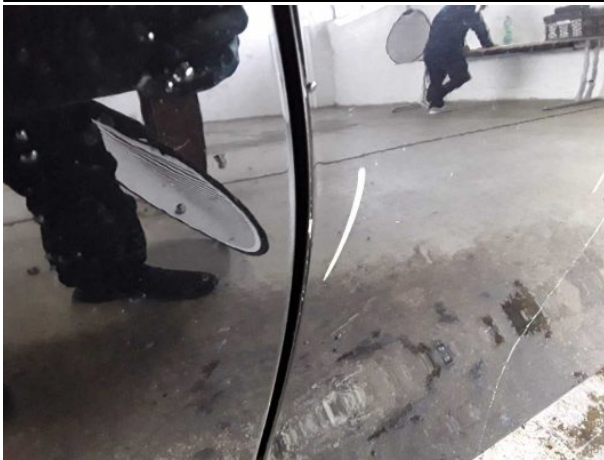
Beschädigung #9: Tür vorn rechts: Tür - verkratzt / verschürft - instandsetzen und lackieren

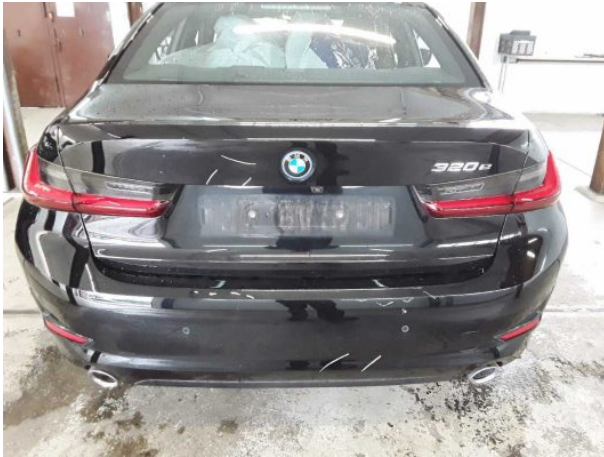
Damage #2: Boot lid / rear door: Boot lid - Scratch(es) - Cover / polish

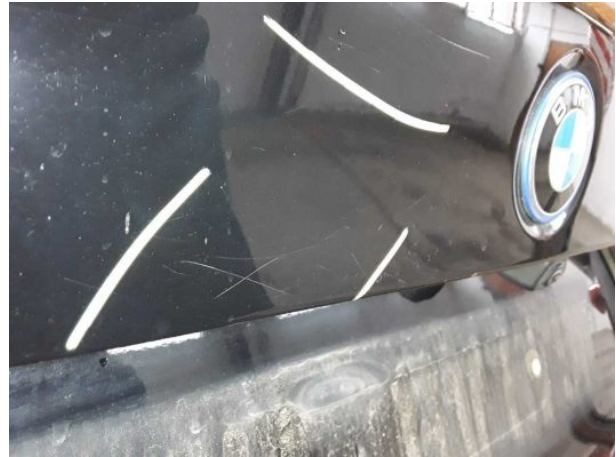
Damage #2: Boot lid / rear door: Boot lid - Scratch(es) - Cove...
polish

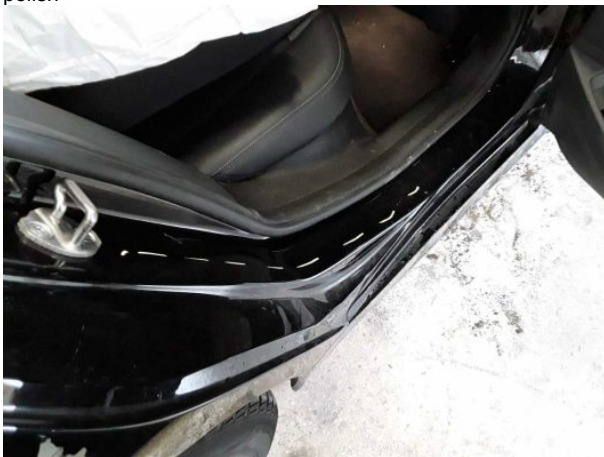
Damage #3: Side panel - rear right side: Sill - Scratched - Repair
and paint

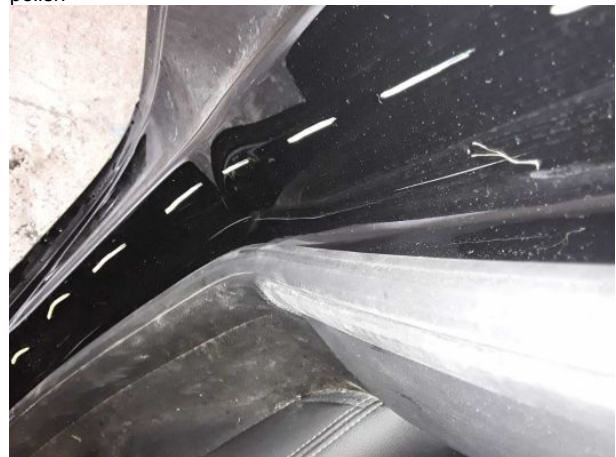
Damage #3: Side panel - rear right side: Sill - Scratched -
Repair and paint

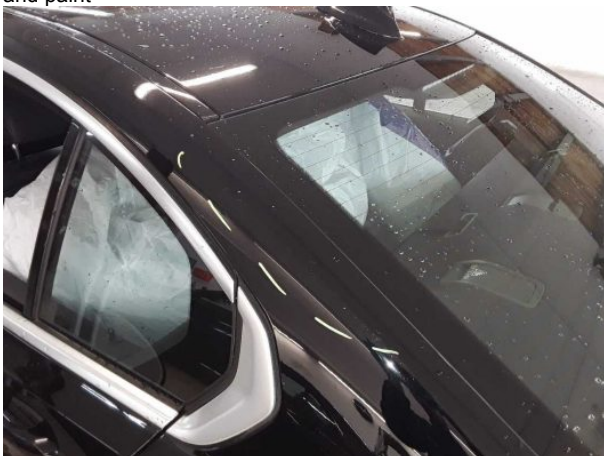
Damage #4: Roof: Roof rail - left side - Scratched - Paint

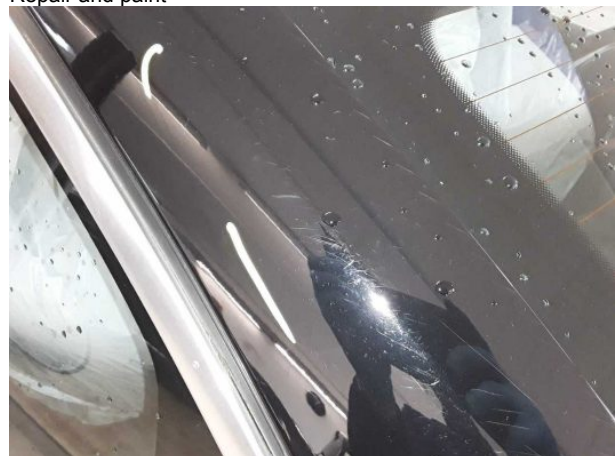
Damage #4: Roof: Roof rail - left side - Scratched - Paint

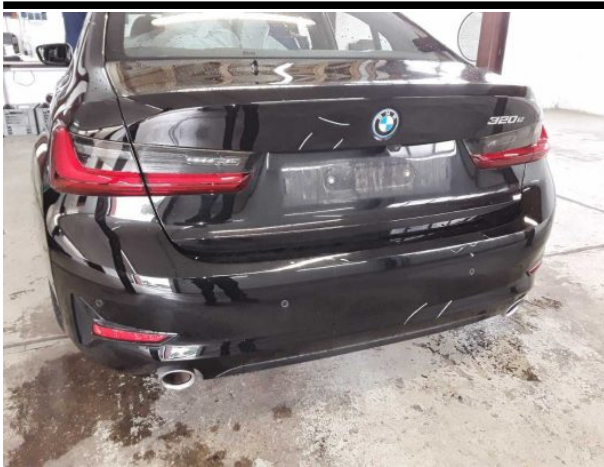
Damage #5: Rear bumper: Rear bumper - Scratched - Repair and paint

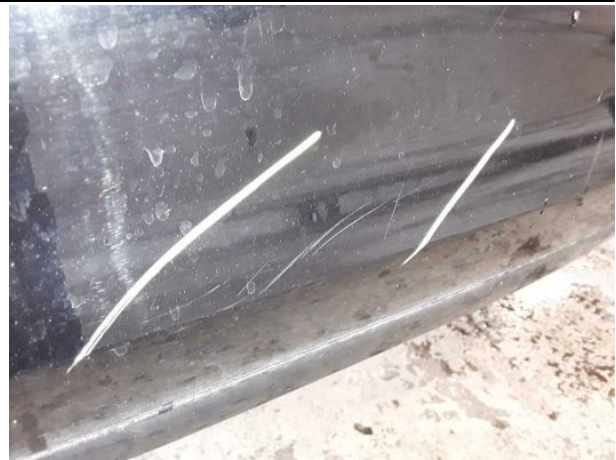
Damage #5: Rear bumper: Rear bumper - Scratched - Repair and paint

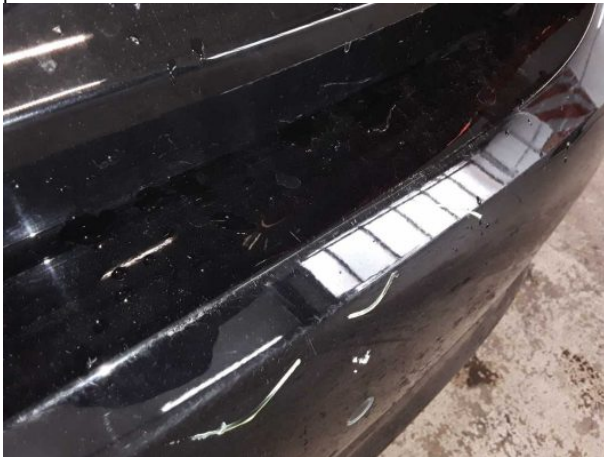
Damage #5: Rear bumper: Rear bumper - Scratched - Repair and paint

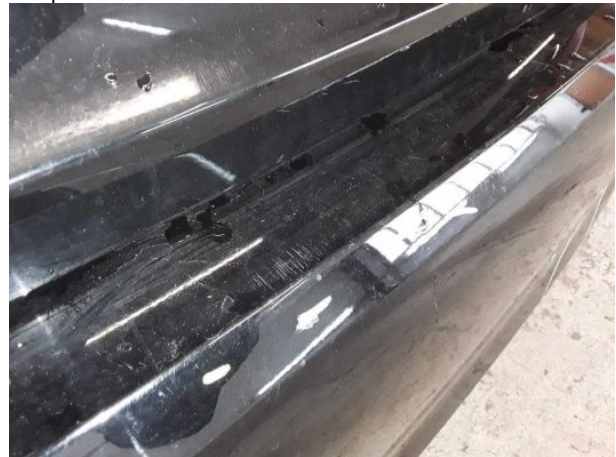
Damage #5: Rear bumper: Rear bumper - Scratched - Repair and paint

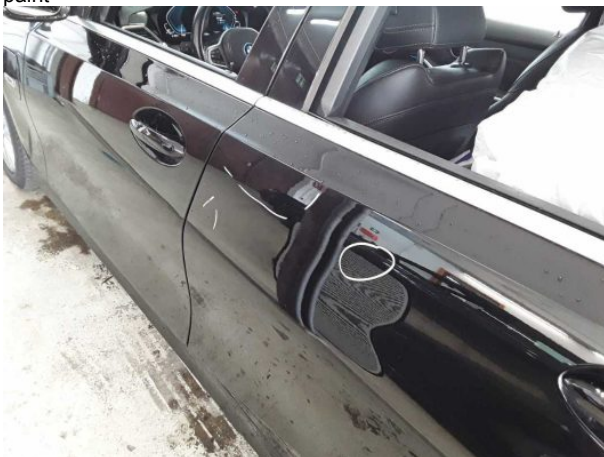
Damage #6: Door - rear left side: Door - Dent / paintcoat damage - Repair and paint

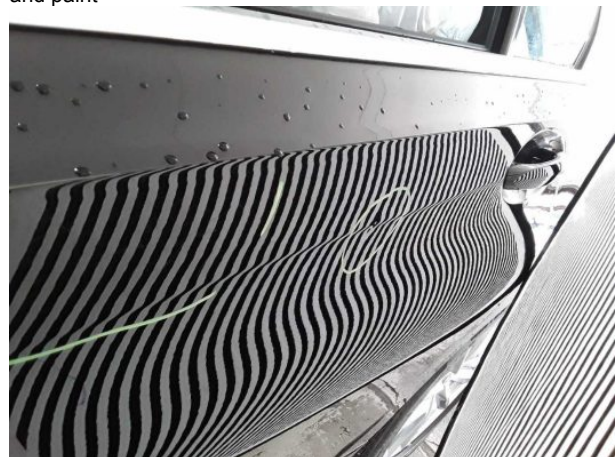
Damage #6: Door - rear left side: Door - Dent / paintcoat damage - Repair and paint

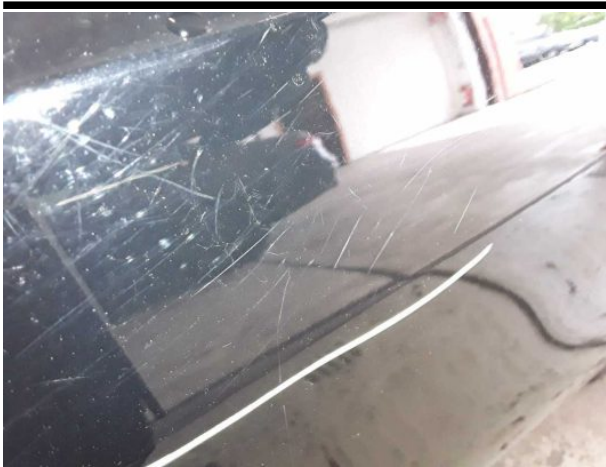
Damage #6: Door - rear left side: Door - Dent / paintcoat damage - Repair and paint

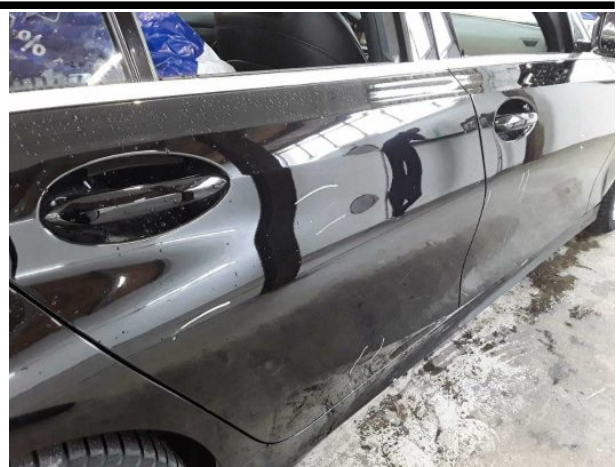
Damage #7: Door - rear right side: Door - Scratched - Repair and paint

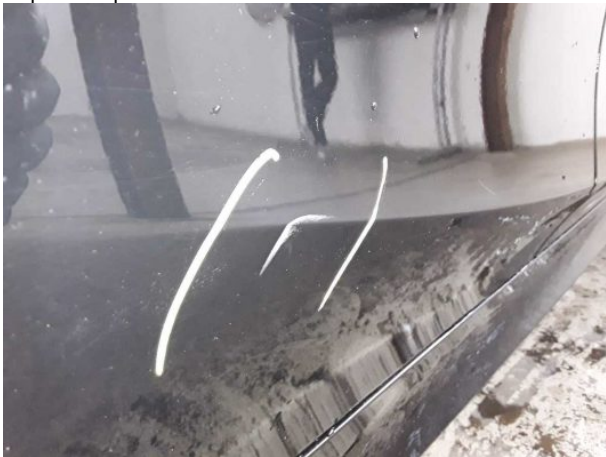
Damage #7: Door - rear right side: Door - Scratched - Repair and paint

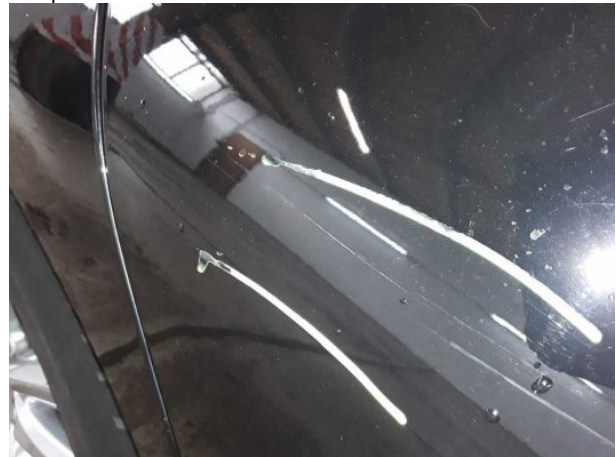
Damage #7: Door - rear right side: Door - Scratched - Repair and paint

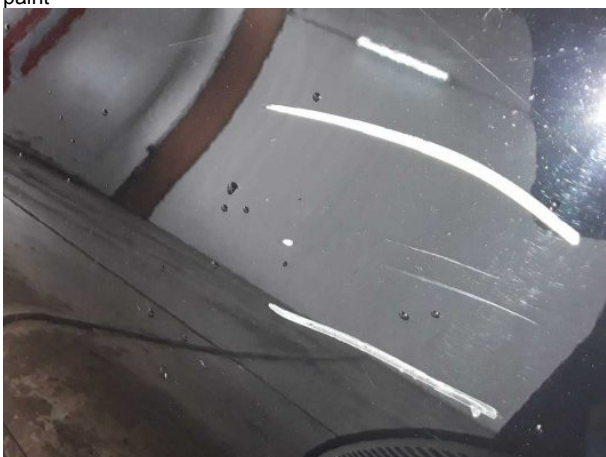
Damage #7: Door - rear right side: Door - Scratched - Repair and paint

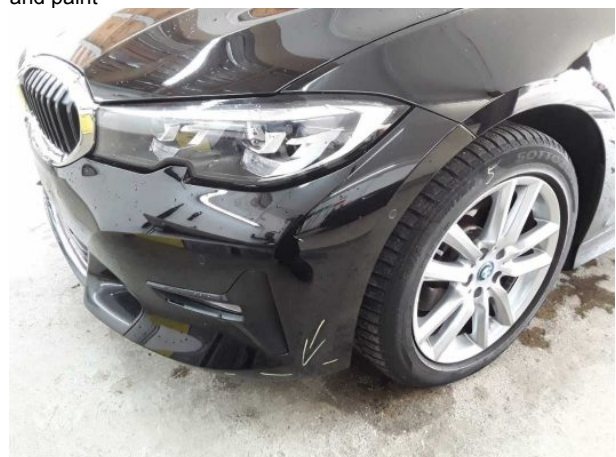
Damage #8: Front bumper: Front bumper - Scratched - Repair and paint

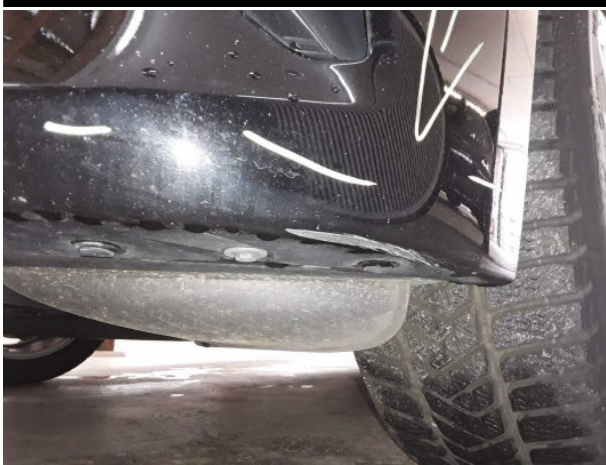
Damage #8: Front bumper: Front bumper - Scratched - Repair and paint

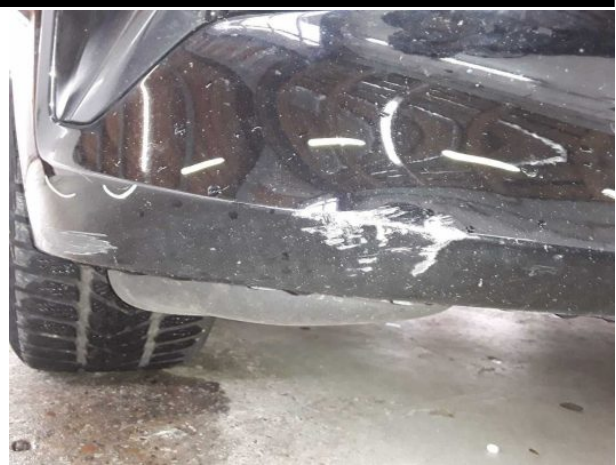
Damage #8: Front bumper: Front bumper - Scratched - Repair and paint

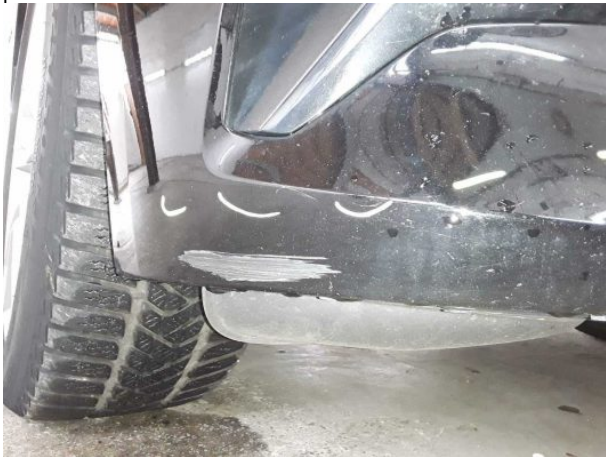
Damage #8: Front bumper: Front bumper - Scratched - Repair and paint

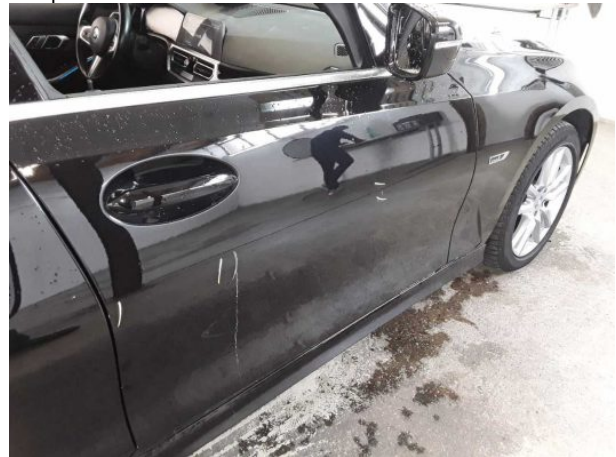
Damage #9: Door - front right side: Door - Scratched - Repair and paint

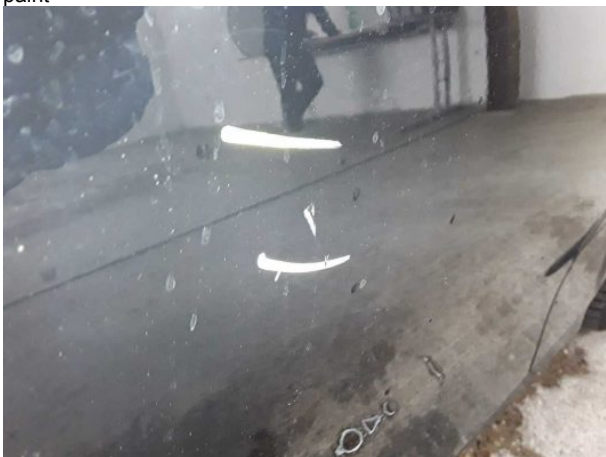
Damage #9: Door - front right side: Door - Scratched - Repair and paint

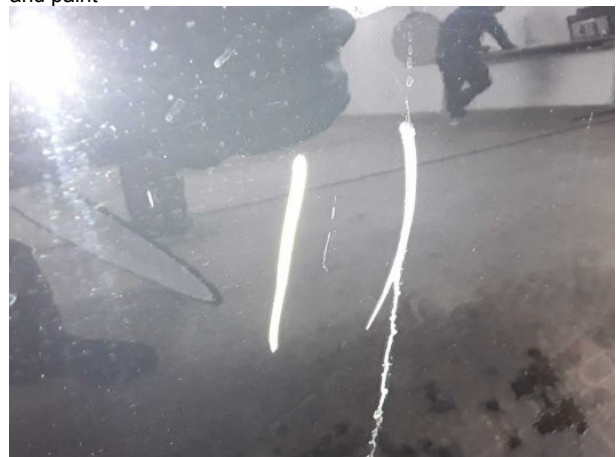
Damage #9: Door - front right side: Door - Scratched - Repair and paint

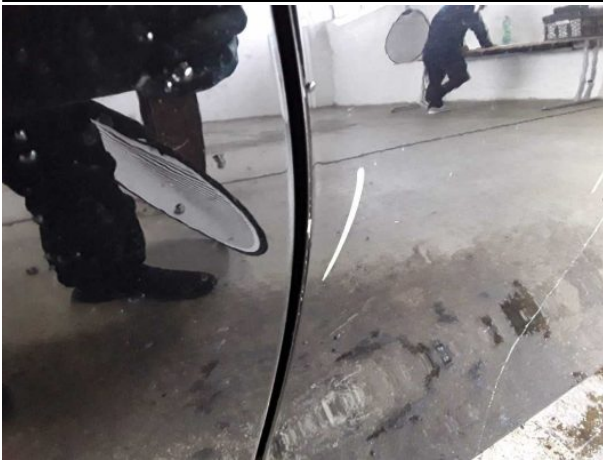
Damage #9: Door - front right side: Door - Scratched - Repair and paint
