Zustandsbericht / Minderwertgutachten

Erstzulassung	18.06.2021	Fahrzeugart	Personenkraftwagen
Hersteller	Volkswagen	Typ / Verkaufsbez.	Golf VIII Lim. (CD1)(12.2019->2024) / Golf VIII 2.0 TDI Life (EURO 6d)
Aufbauart	Limousine	Türen	5
Fahrzeug-Ident.-Nr.	WVWZZZCDZMW123766	HSN / TSN	0603 / CNY
DAT Europa-Code®	019051470120004	DAT Marktindex	DE007 6178
Km-Stand abgelesen	124798	Nächste HU §29 StVZO	06 / 2026
Energiequelle / Kraftstoff	Diesel	Zylinderanzahl	4 / Reihenmotor
Leistung (kW)	85	Hubraum (ccm)	1968
Schadstoffklasse:	EURO6;WLTP;AP;PI/CI; M, N1 I	Getriebe / Gänge	Schaltgetriebe / 6
Felgen	Leichtmetall	Farbe (Hersteller)	uranograu (I7F) / 5K, LI7F
Polster	Stoff

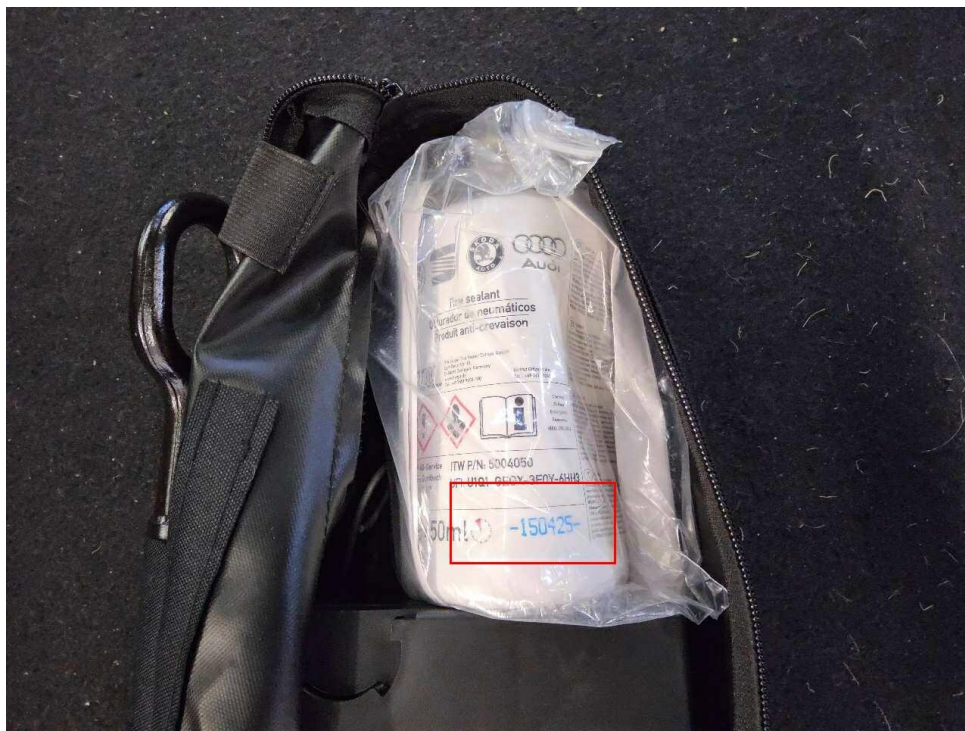
Bild 14 : Reifenfüllmittel abgelaufen

1. T - Reifenfüllmittel abgelaufen, erneuern
2. Abdeckkappe Innenverkleidung Kofferraumdeckel fehlt, erneuern (Bild 15)
3. Stoßfänger vorne, Streifschaden linksseitig, erneuern (Bild 21)
4. Tür hinten links Lackierung, zerkratzt, lackieren mit Lackaufbau (Bild 17, 18, 19)
5. Stoßfänger hinten Lackierung, verschrammt, lackieren mit Lackaufbau (Bild 28, 29)

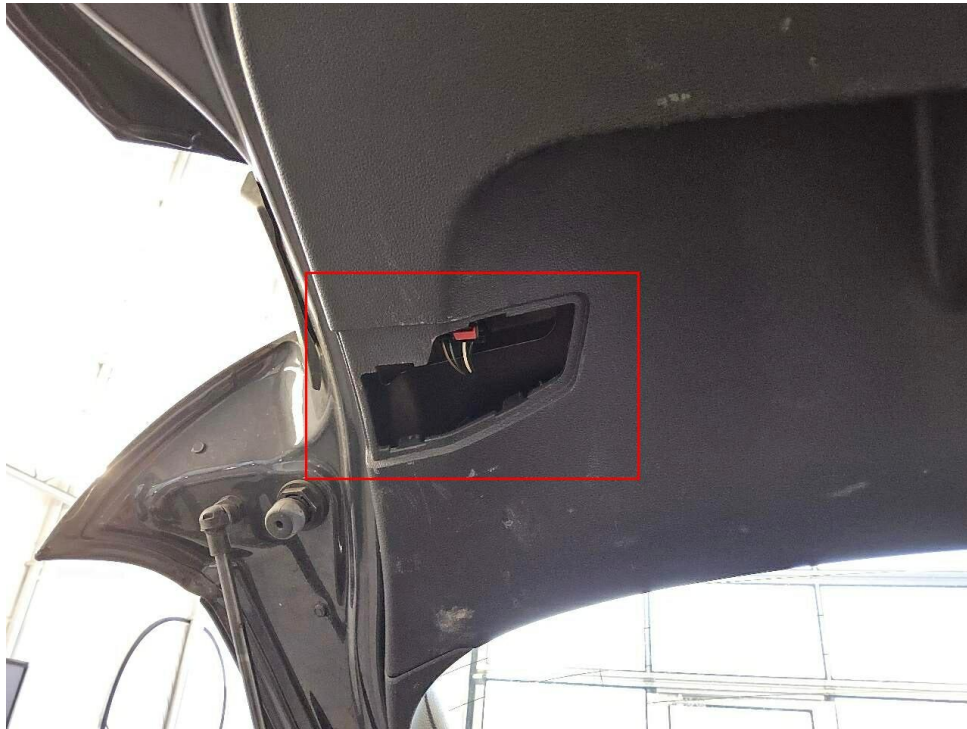
Bild 15 : Abdeckkappe Innenverkleidung Kofferraumdeckel fehlt

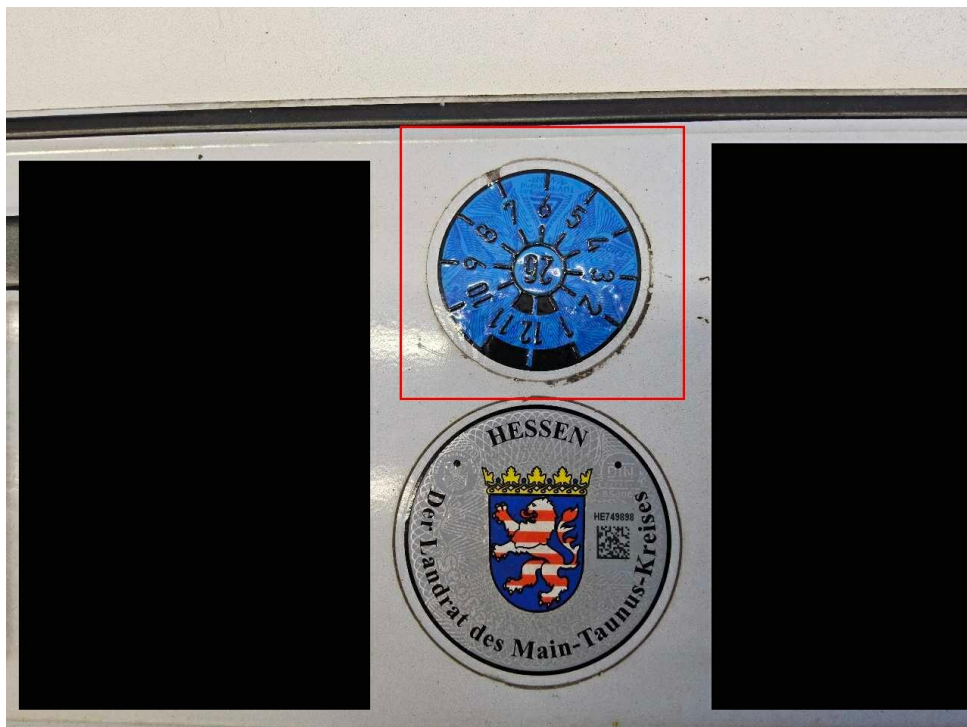
Bild 16 : Hauptuntersuchung fällig 06/2026

T- Hauptuntersuchung fällig 06/2026,
Tür vorne links eingedellt,
Seitenteil links eingedellt, zerkratzt,
Unterbodenverkleidung vorne verschrammt,

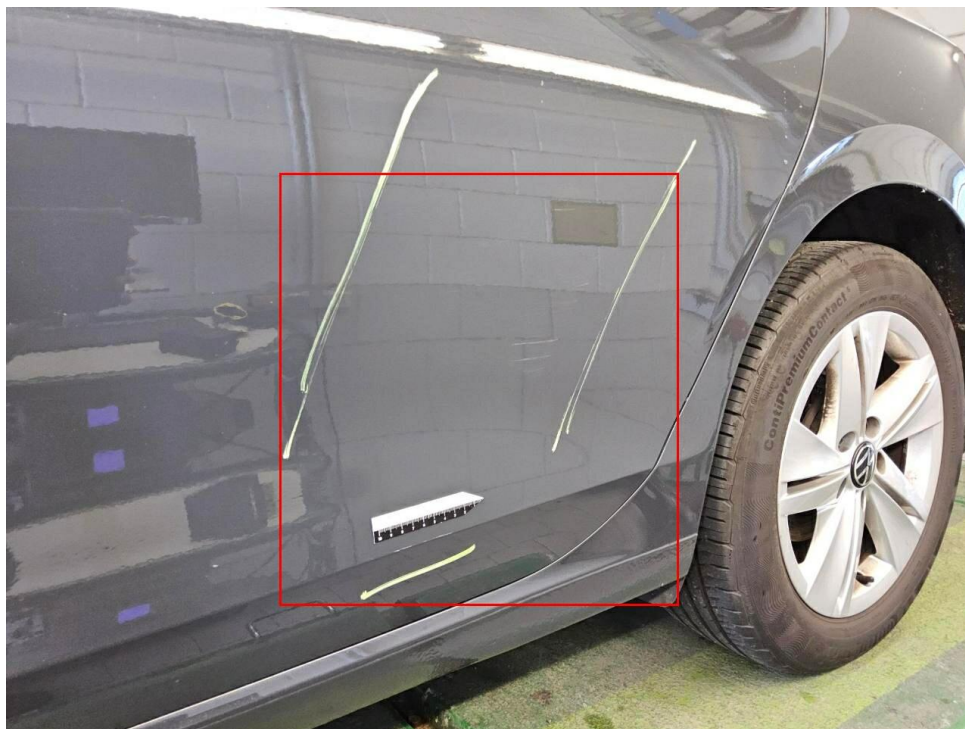
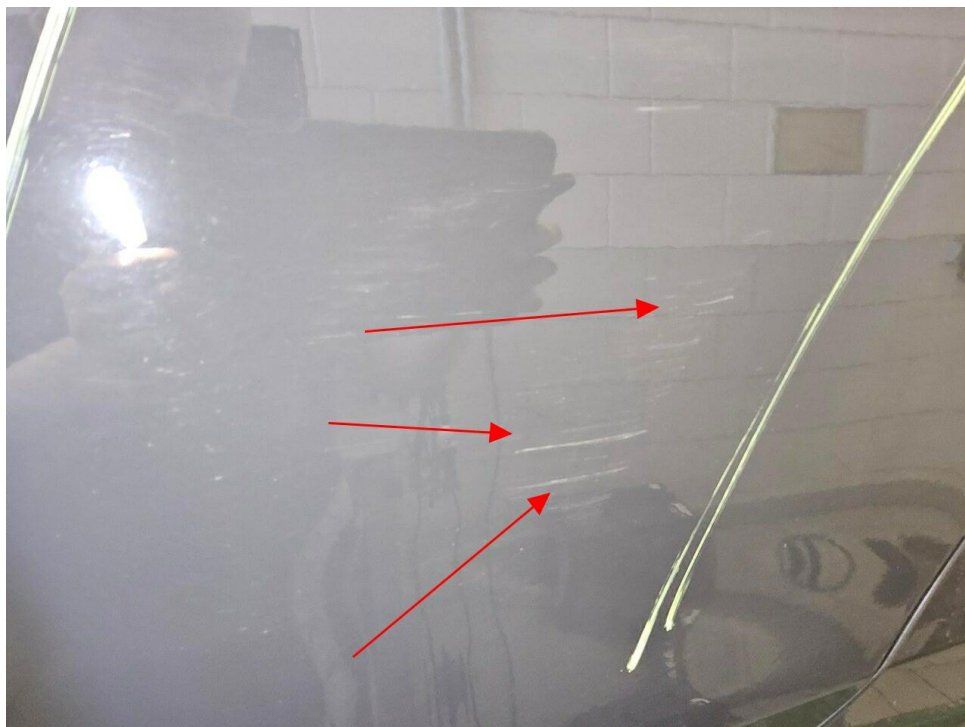
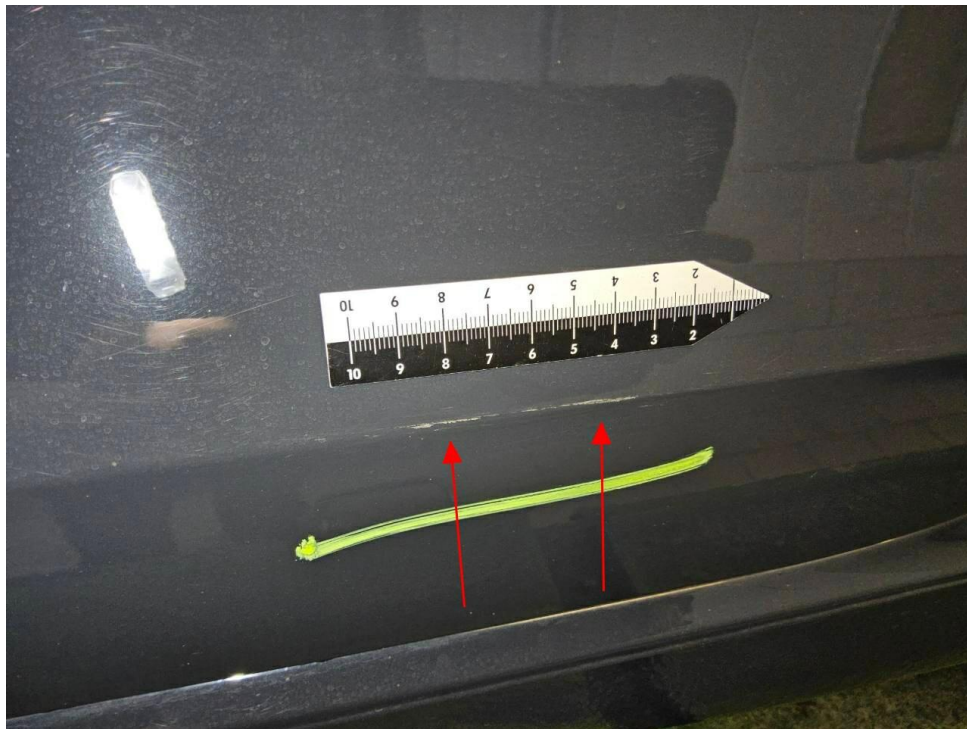
Bild 17 : Tür hinten links Lackierung, zerkratzt, lackieren mit Lackaufbau

Bild 18 : Tür hinten links Lackierung, zerkratzt, lackieren mit Lackaufbau

Bild 19 : Tür hinten links Lackierung, zerkratzt, lackieren mit Lackaufbau

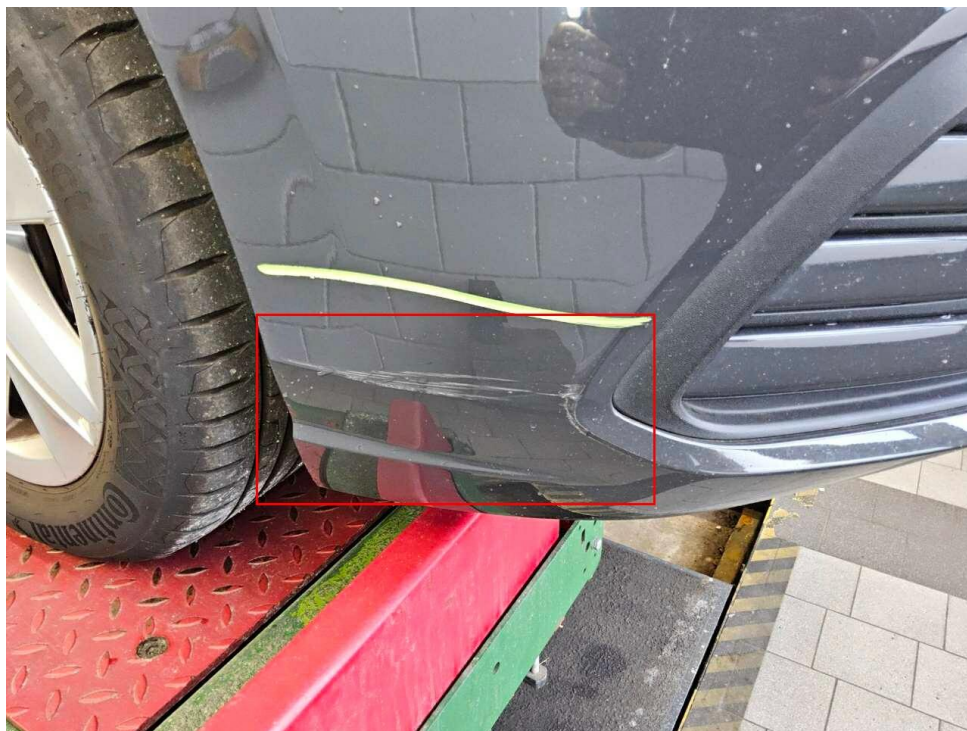
Bild 20 : Stoßfänger vorne rechts, Kratzer

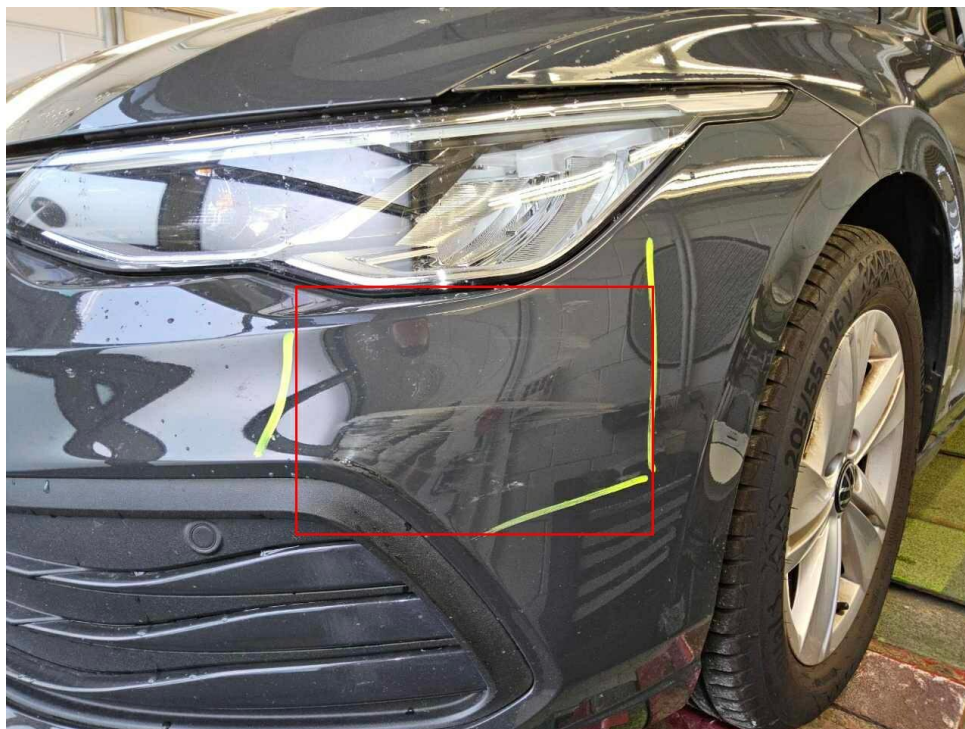
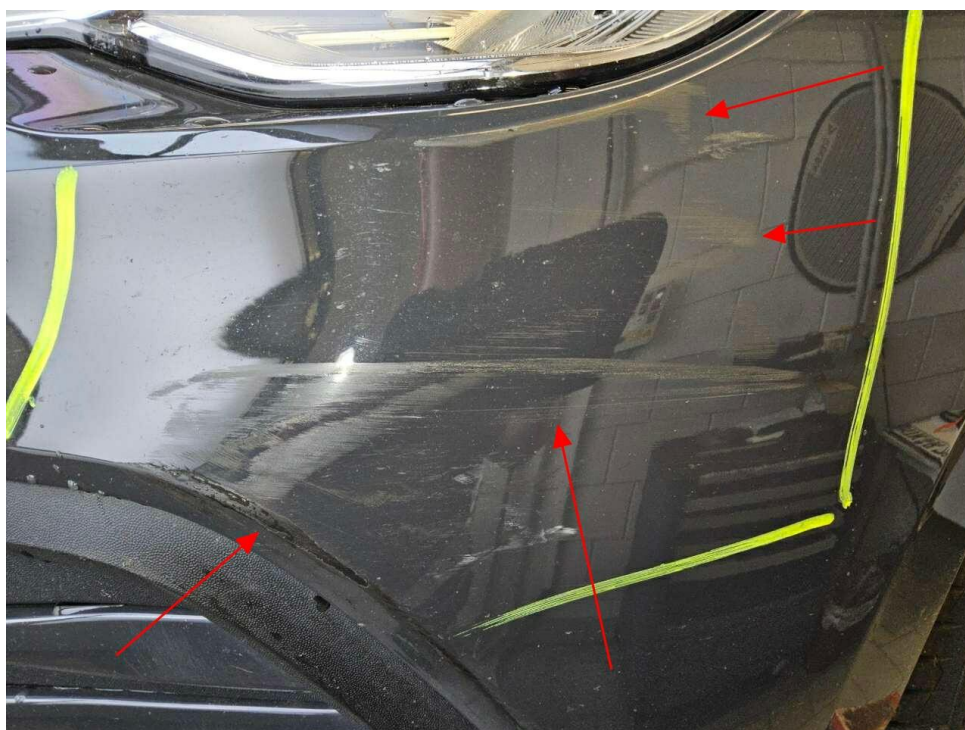
Bild 21 : Stoßfänger vorne, Streifschaden linksseitig

Bild 22 : Stoßfänger vorne, Streifschaden linksseitig (mit Materialabtrag an der Außenkante)

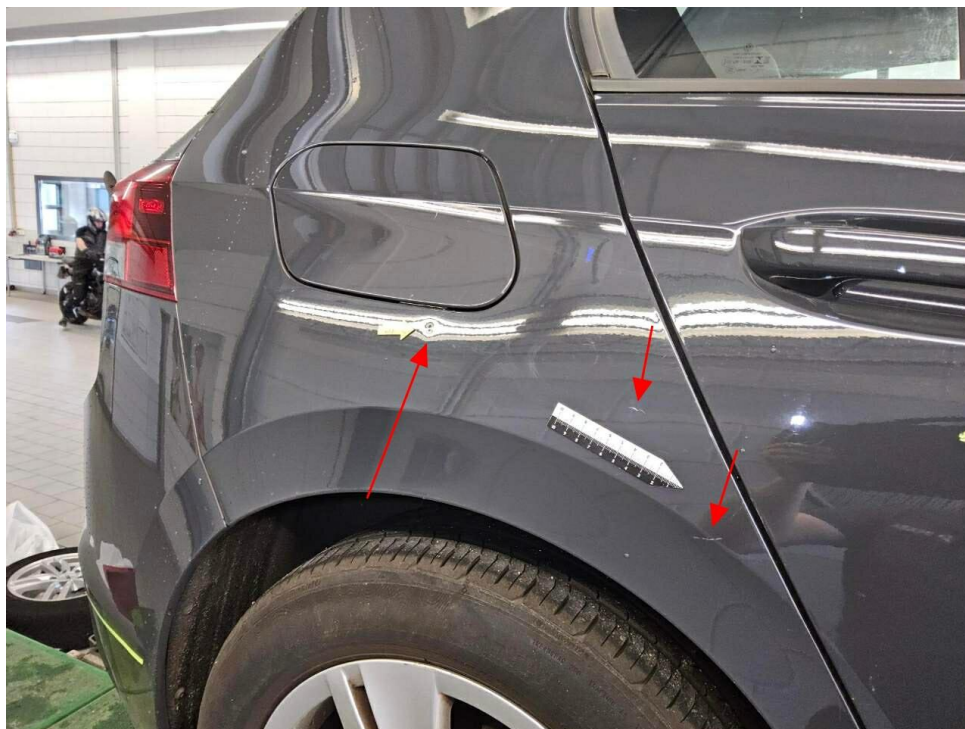
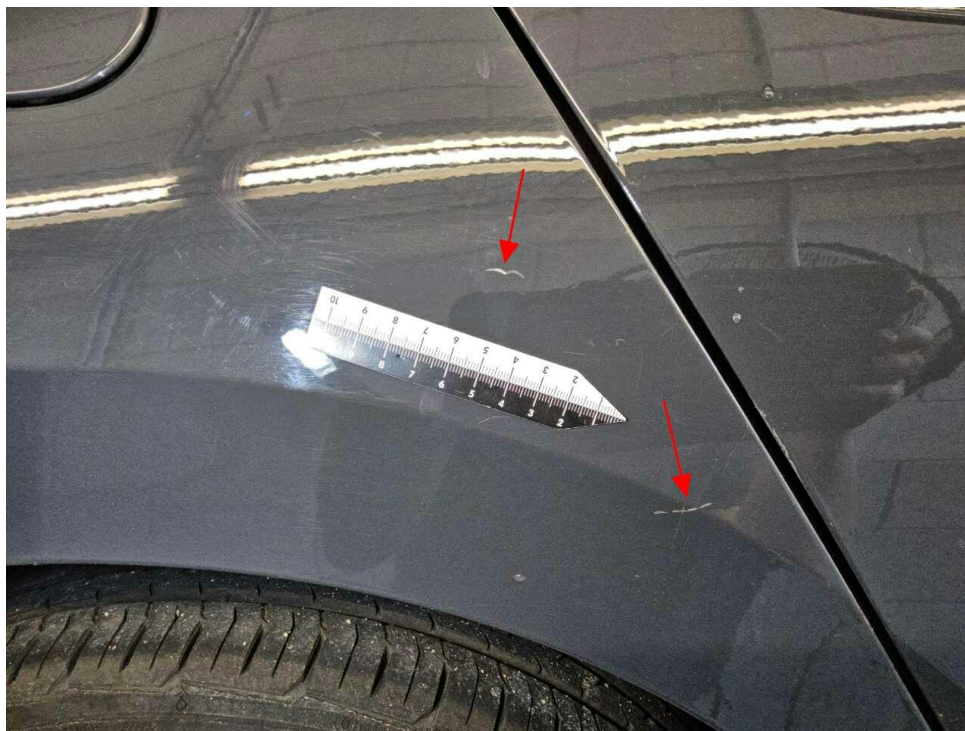
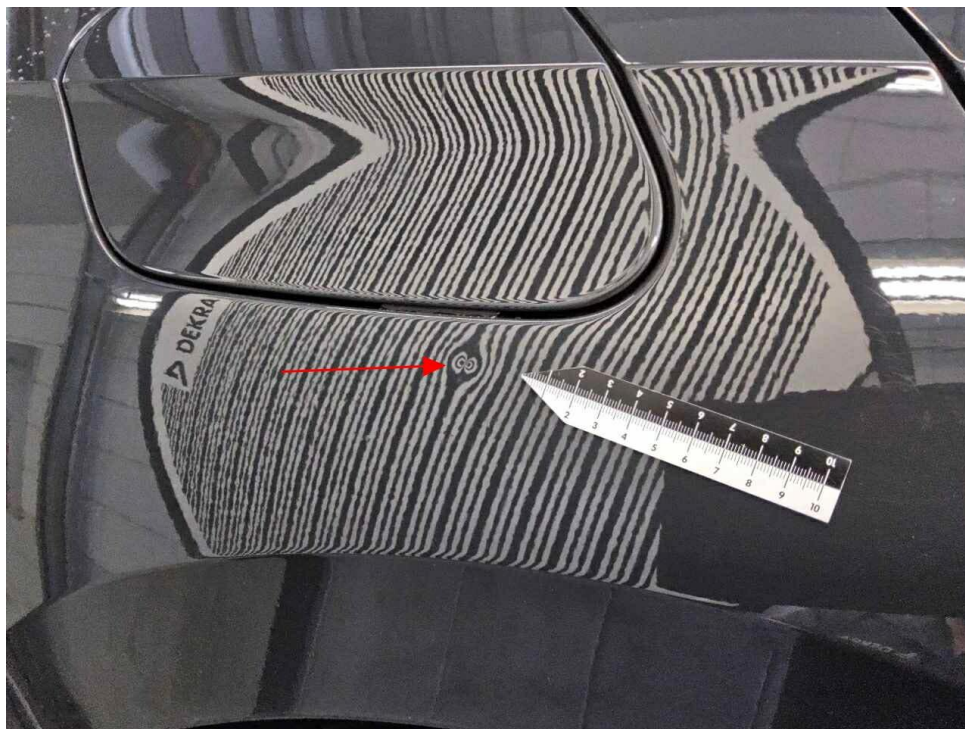
Bild 23 : Seitenteil hinten rechts, eingedellt, instandsetzen und lackieren mit Lackaufbau

Bild 24 : Seitenteil hinten rechts, eingedellt, instandsetzen und lackieren mit Lackaufbau

Bild 25 : Seitenteil hinten rechts, eingedellt, instandsetzen und lackieren mit Lackaufbau

6. Tür hinten rechts Lackierung, zerkratzt, lackieren mit Lackaufbau (Bild 26, 27)
7. Seitenteil hinten rechts, eingedellt, instandsetzen und lackieren mit Lackaufbau (Bild 23, 24, 25)
8. Heckdeckel, mehrfach eingedellt, drücken (Bild 30, 31)

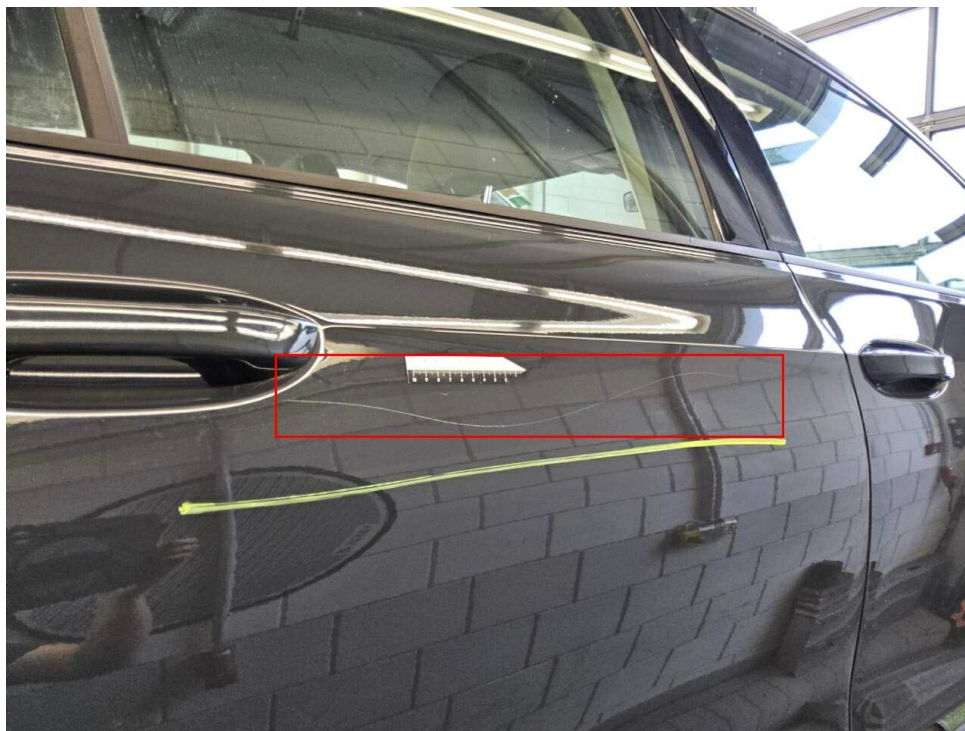
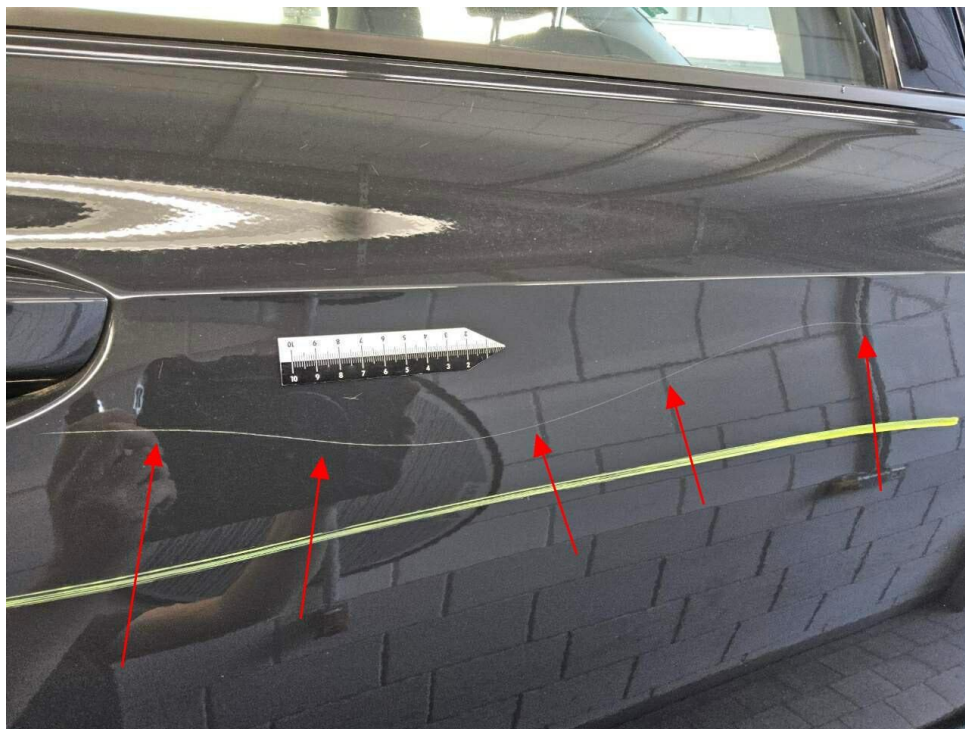
Bild 26 : Tür hinten rechts Lackierung, zerkratzt, lackieren mit Lackaufbau

Bild 27 : Tür hinten rechts Lackierung, zerkratzt, lackieren mit Lackaufbau

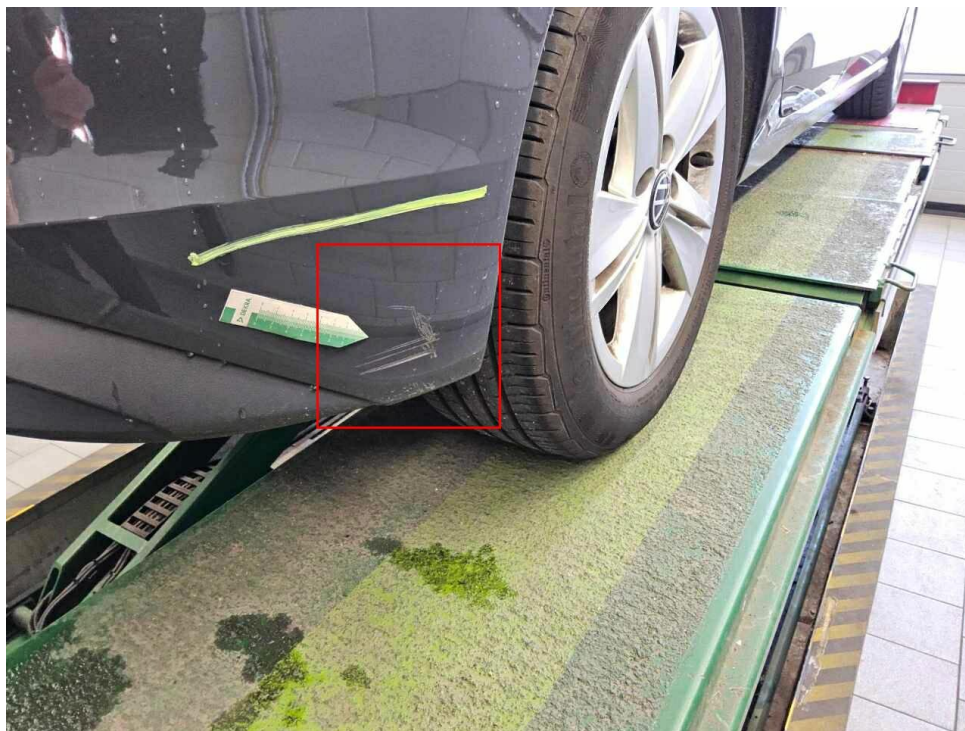
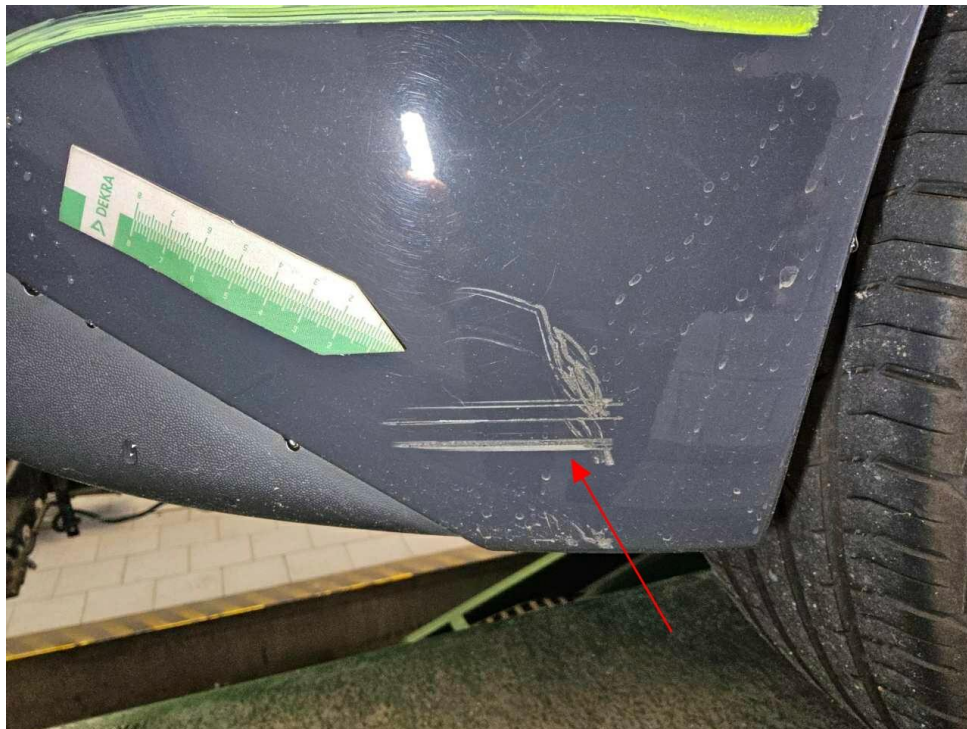
Bild 28 : Stoßfänger hinten Lackierung, verschrammt, lackieren mit Lackaufbau

Bild 29 : Stoßfänger hinten Lackierung, verschrammt, lackieren mit Lackaufbau

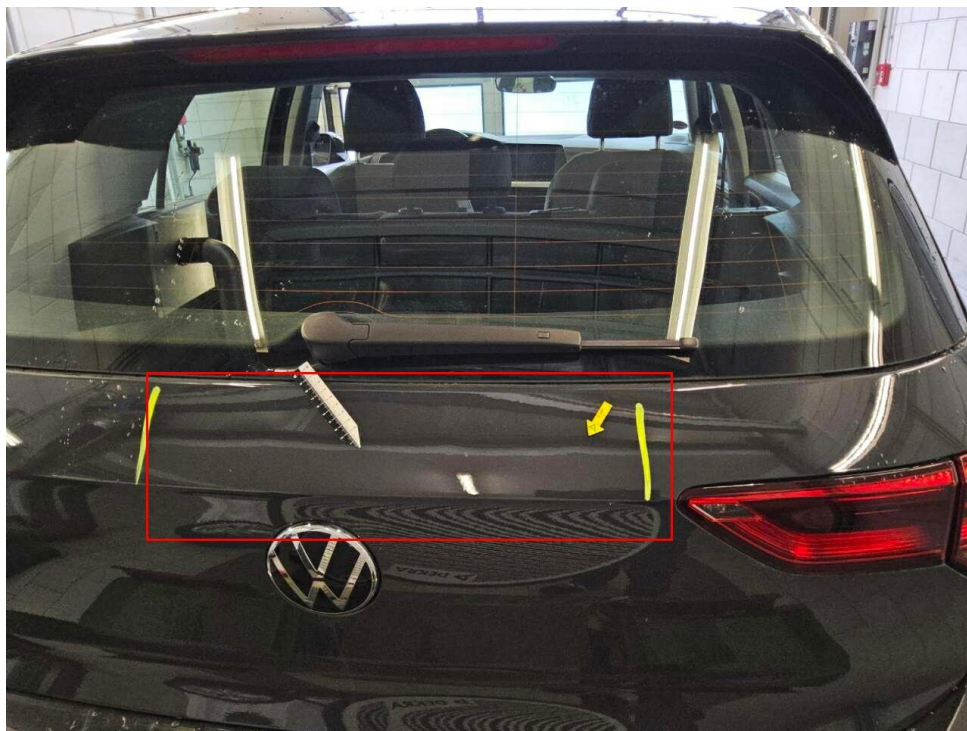
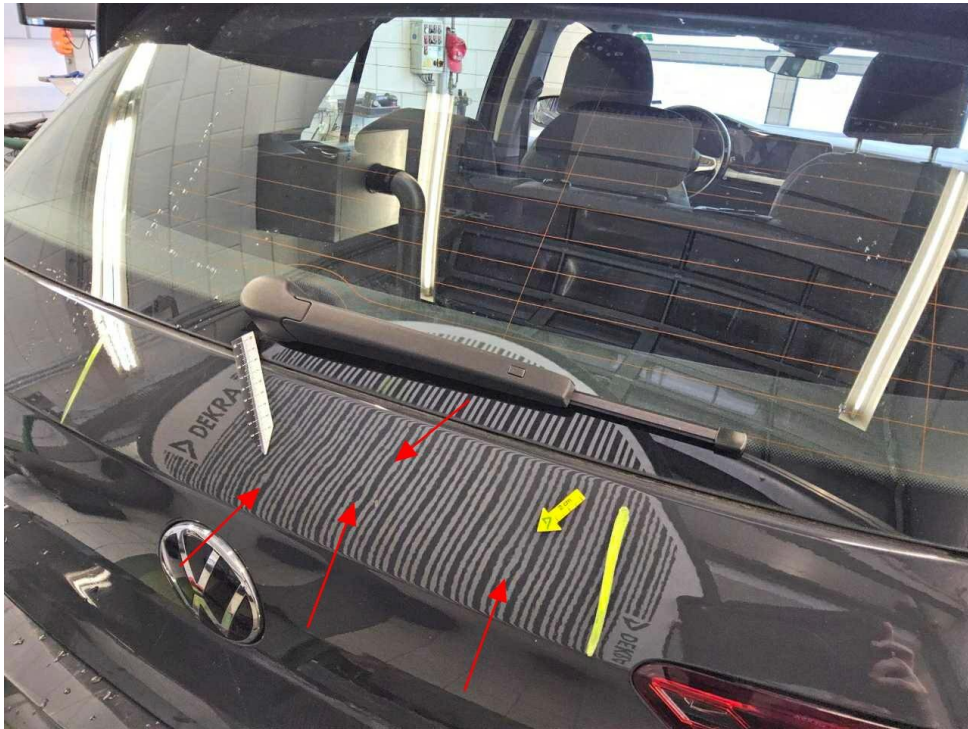
Bild 30 : Heckdeckel, mehrfach eingedellt, drücken

Bild 31 : Heckdeckel, mehrfach eingedellt, drücken
