Zustandsbericht

- Protokoll der Fahrzeugbewertung -

Berichts-Nr: 10607547
vom: 14.05.2026

Fahrzeugkategorie:	Personenkraftwagen
Fahrzeugart:	Kombi
Hersteller:	Skoda
Modell:	Superb
HSN / TSN:	8004 / APL
Erstzulassungsdatum:	07.05.2024
Laufleistung:	31.479 km
Nachweis Kilometerstand:	Abgelesen
Farbe:	Graphite Grau Metallic
Farbe Dach:	Graphite Grau Metallic
Antriebsart:	Frontantrieb
Motorisierung/Kraftstoff:	Diesel
Hubraum:	2.000 ccm
Leistung:	110 kW (150 PS)
Fahrzeuglänge:	
Fahrzeughöhe:	
Fahrzeugbreite:	
Zulässiges Gesamtgewicht:	
Radstand:	
Anzahl Achsen:	2
Zylinder:	4
Schadstoffklasse:	Euro 6
Anzahl Türen:	4
Anzahl Sitze:	5
Getriebe:	Automatik 7-Gang
Polsterart:	Teilleder
Interieurfarbe:	Schwarz-Formhimmel in schwarz
Anzahl vorhandene Schlüssel:	3

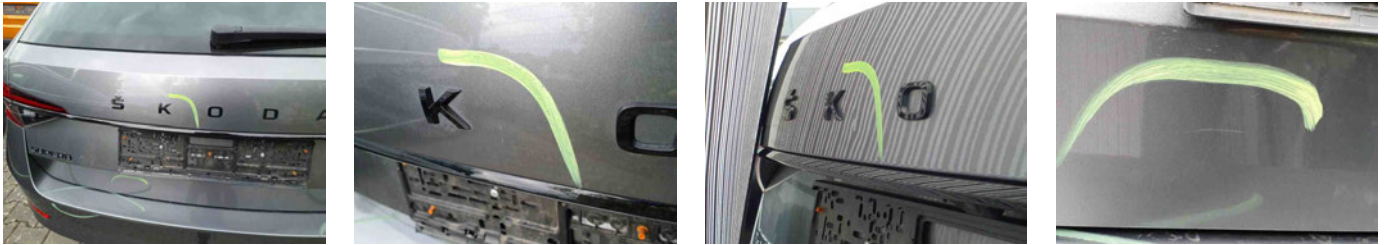
1 - Heckklappe - Delle(n) und Kratzer - Instandsetzen + lackieren

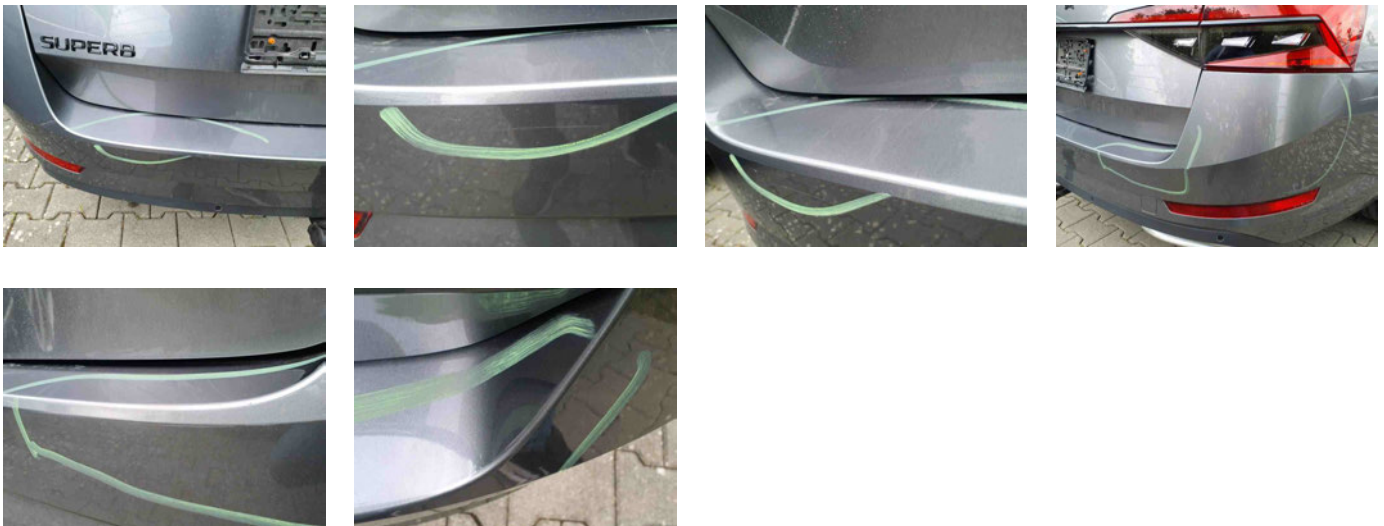
2 - Stoßfänger hinten - Kratzer - Instandsetzen + lackieren

Kratzer u. rechts nicht fachgerecht inst.

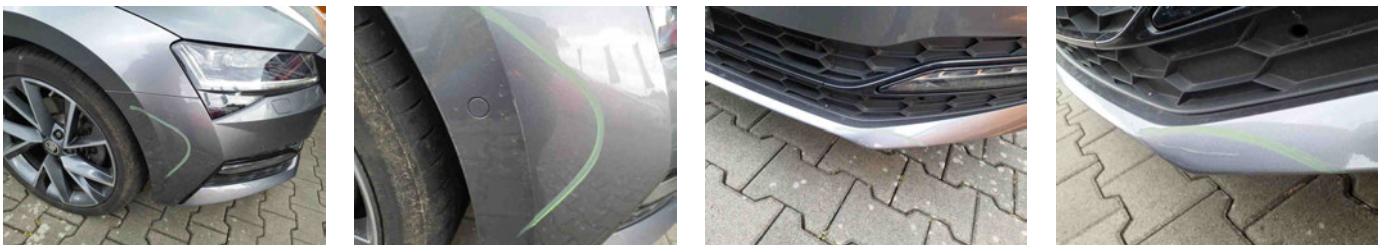
3 - Stoßfänger vorne - Kratzer - Instandsetzen + lackieren

vr. verkratzt + vl. unten nicht fachgerecht inst.

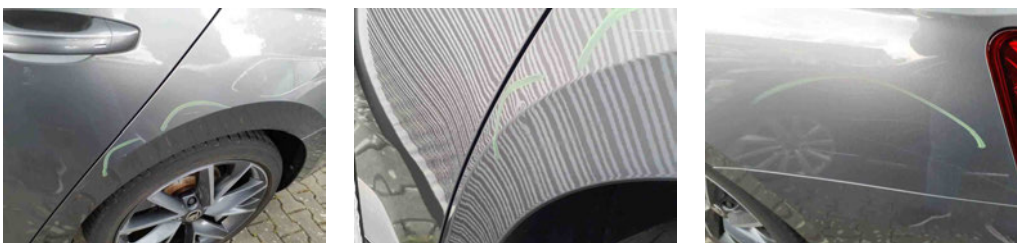
4 - Seitenwand hinten links - Delle(n) und Kratzer - Instandsetzen + lackieren

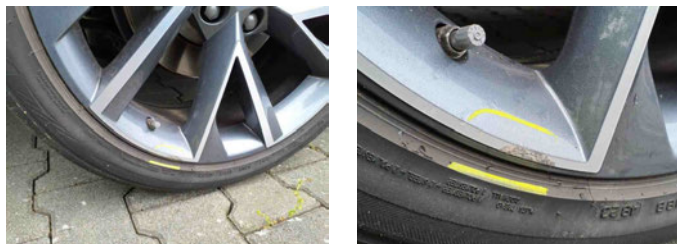
11 - Alufelge glanzgedreht hinten rechts - Kratzer - Pauschalbetrag

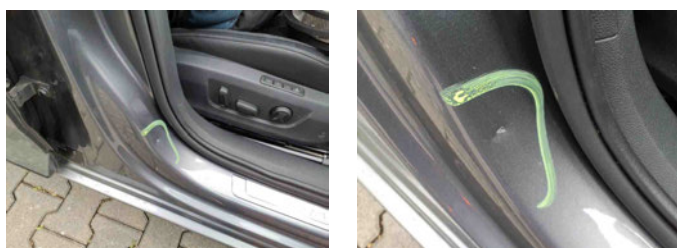
12 - Einstiegsschweller vorne rechts - Delle(n) und Kratzer - Instandsetzen + lackieren

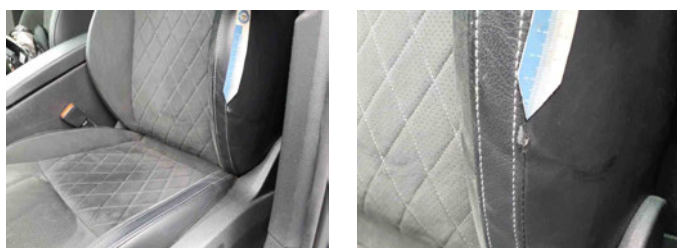
13 - Rückenlehnenbezug vorne links - Beschädigt - Smart Repair Leder

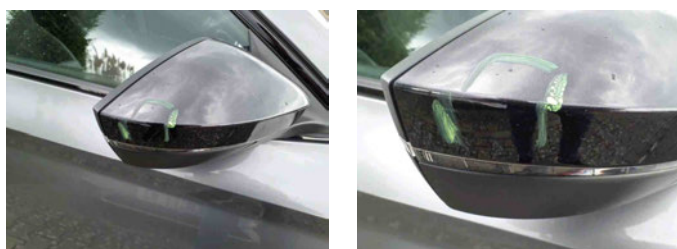
14 - Außenspiegel Gehäuse rechts - Kratzer - Smart Repair

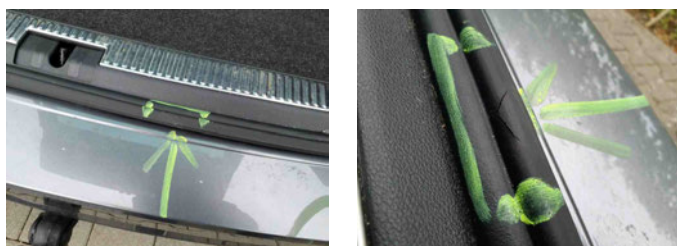
15 - Kofferraumdeckel Gummidichtung - Gerissen - Ersetzen
