## Fahrzeugbeschreibung

**Fahrzeug:** **MERCEDES C-Klasse C 180 Autom. Limousine 4-türig 1496 ccm 170 PS / 125 KW bleifrei Automatik**

## Zustandsbericht

Inspection date: 23 Jul 2026  
**Protocol number: 46691384**  
Delivery date: 23 Jul 2026

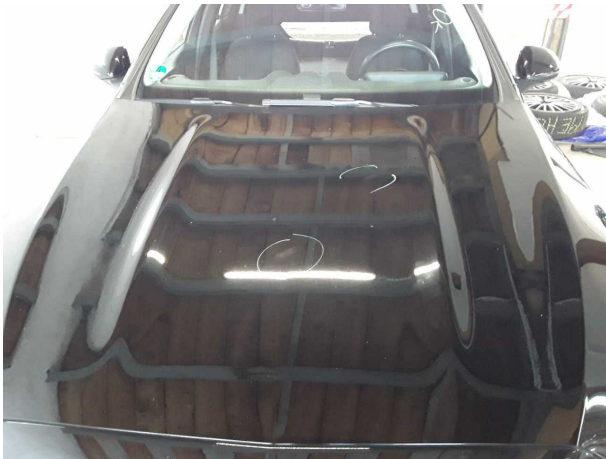
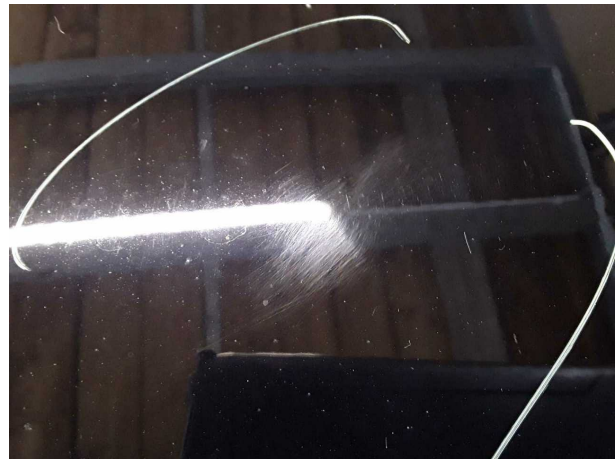
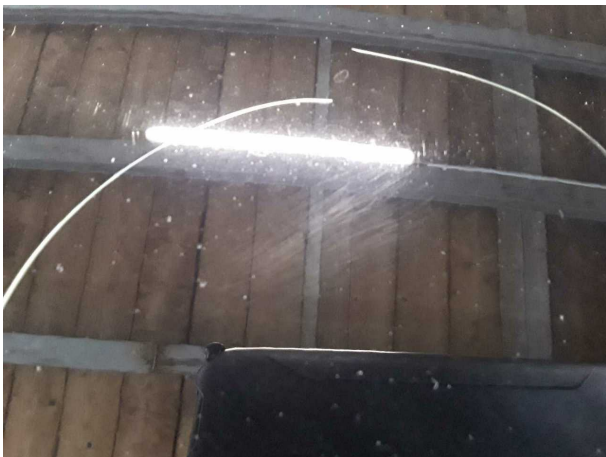
| No. | Component group | Description |
|---|---|---|
| 1 | Bonnet | Bonnet - Scratched - Cover / polish |

**Damage #1:** Bonnet: Bonnet - Scratched - Cover / polish

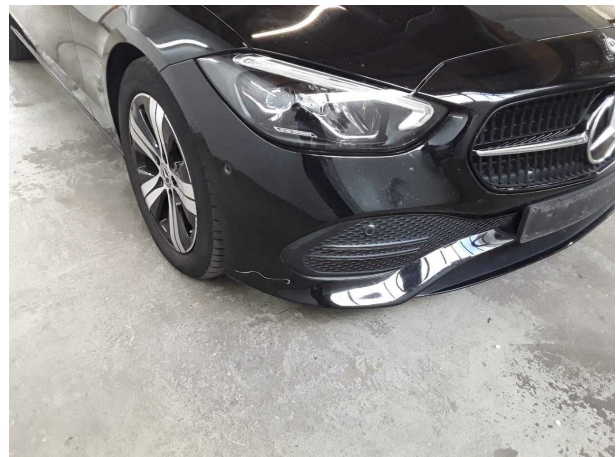
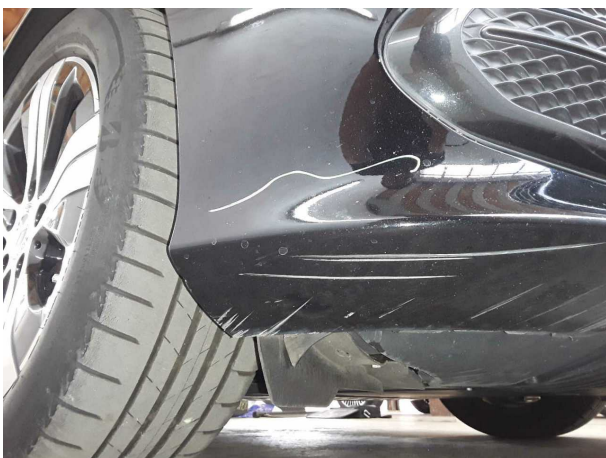
| No. | Component group | Description |
|---|---|---|
| 2 | Front bumper | Front bumper - Scratched - Smart repair |

**Damage #2:** Front bumper: Front bumper - Scratched - Smart repair

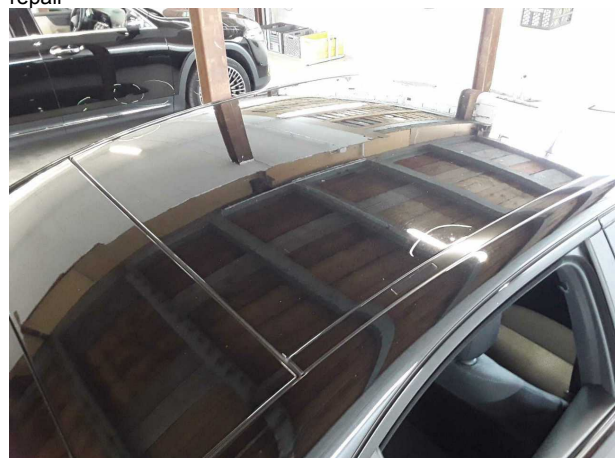
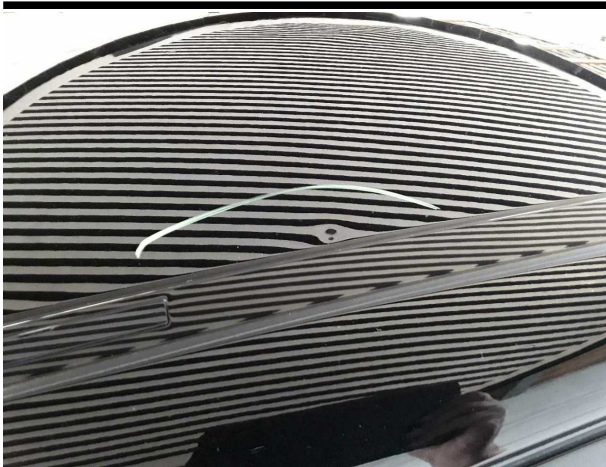
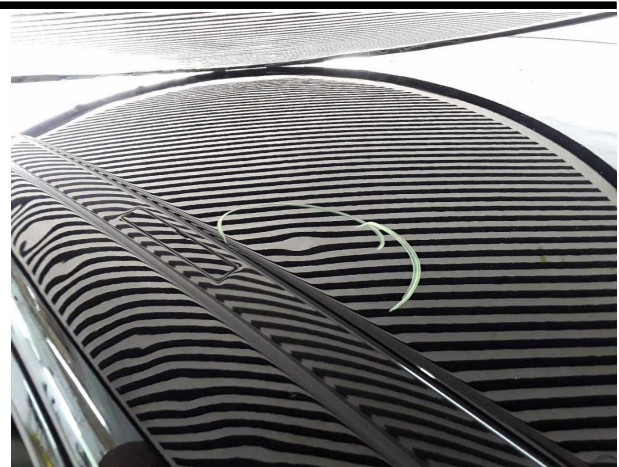
| No. | Component group | Description |
|---|---|---|
| 3 | Roof | Roof (2 Stück) - dent(s) - Smooth repair work |

**Damage #3:** Roof: Roof (2 Stück) - dent(s) - Smooth repair work

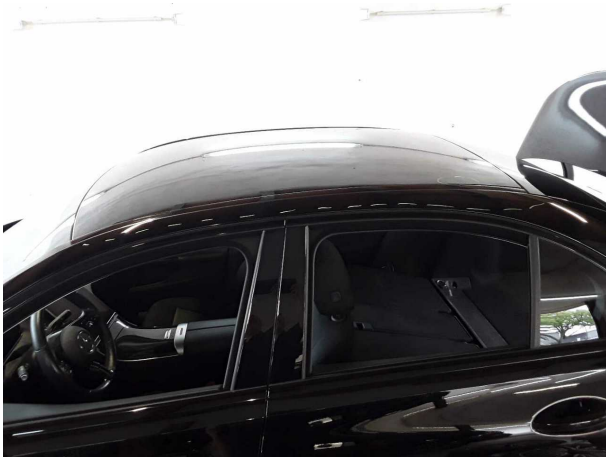
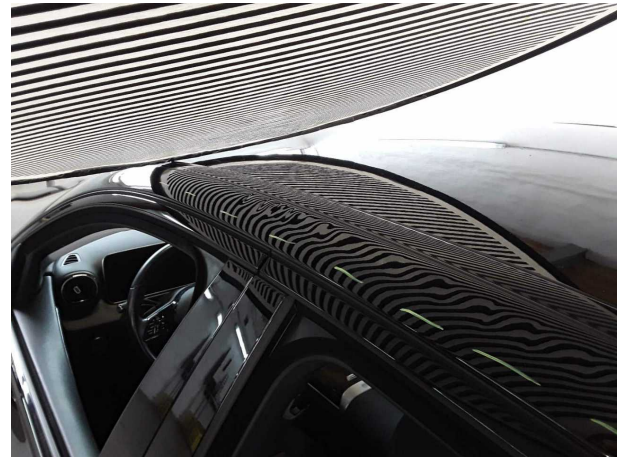
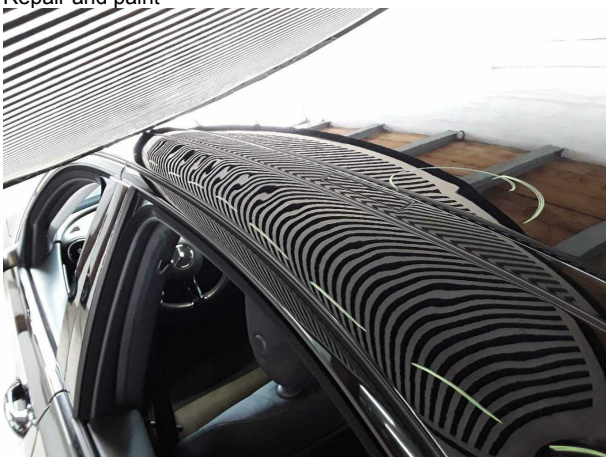
| No. | Component group | Description |
|---|---|---|
| 4 | Roof | Roof rail - left side - Dent / paintcoat damage - Repair and paint |

**Damage #4:** Roof: Roof rail - left side - Dent / paintcoat damage - Repair and paint

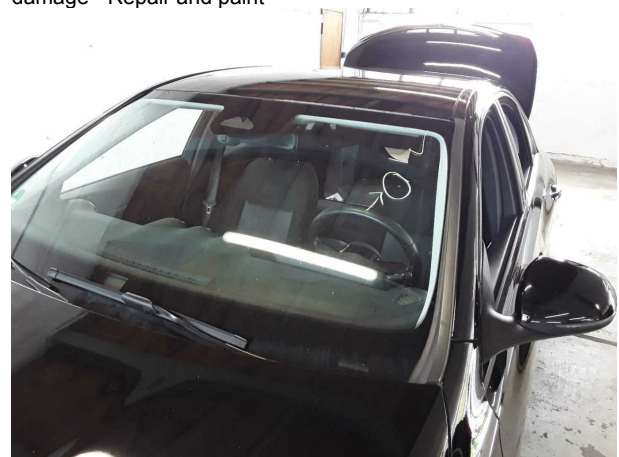
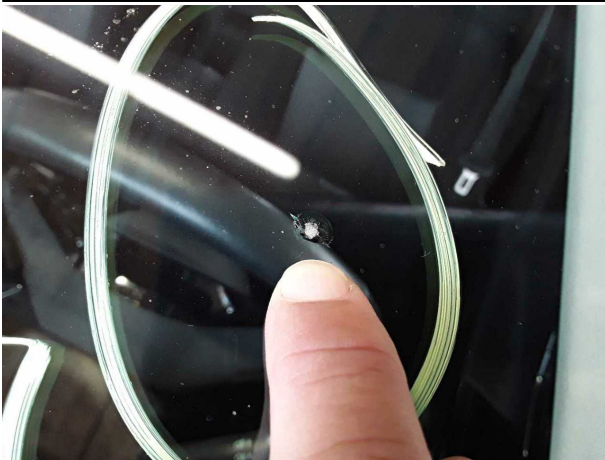
| No. | Component group | Description |
|---|---|---|
| 5 | Vehicle glazing | Windscreen (Rissbildung) - Stone chips - Replace |

**Damage #5:** Vehicle glazing: Windscreen (Rissbildung) - Stone chips - Replace

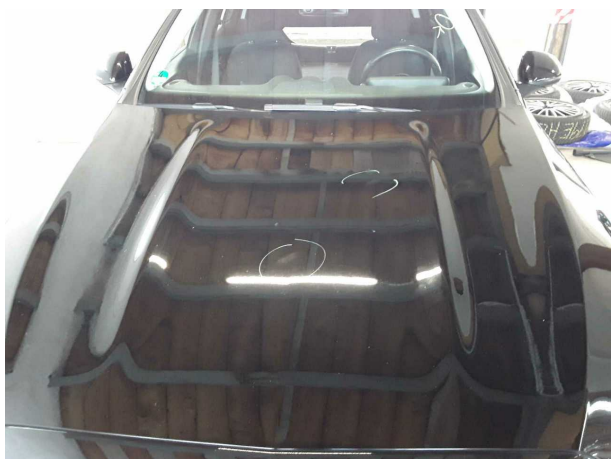
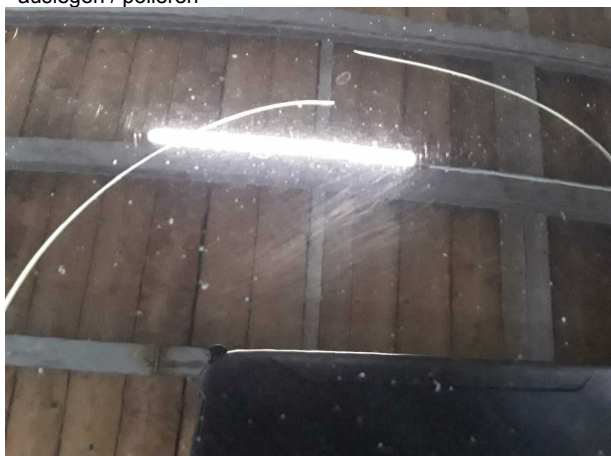
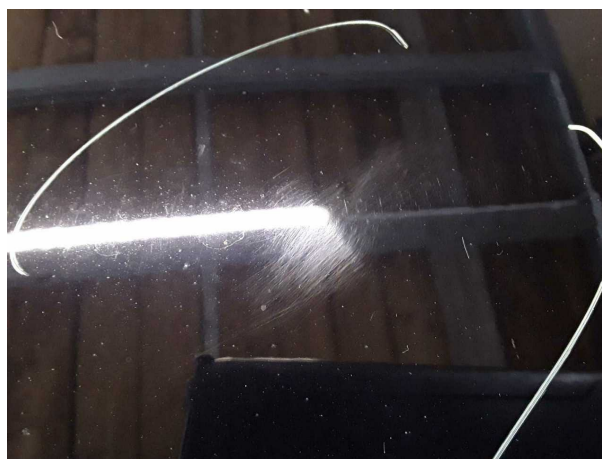
| Nr. | Bauteilgruppe | Beschreibung |
|---|---|---|
| 1 | Motorhaube | Motorhaube - verkratzt / verschürft - auslegen / polieren |

**Beschädigung #1:** Motorhaube: Motorhaube - verkratzt / versch...  
- auslegen / polieren

**Beschädigung #1:** Motorhaube: Motorhaube - verkratzt /  
verschürft - auslegen / polieren

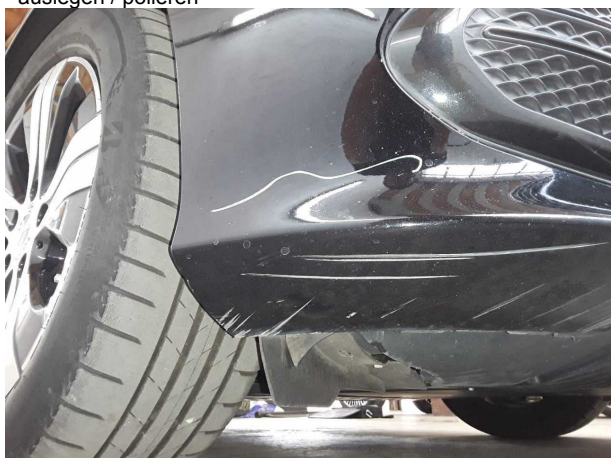
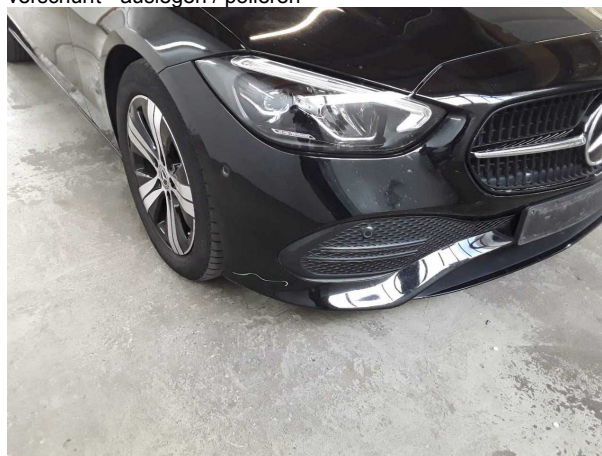
| Nr. | Bauteilgruppe | Beschreibung |
|---|---|---|
| 2 | Stoßfänger vorn | Stoßfänger vorn - verkratzt / verschürft - Smart Repair |

**Beschädigung #2:** Stossfänger vorn: Stossfänger vorn - verkratzt /  
verschürft - Smart Repair

**Beschädigung #2:** Stossfänger vorn: Stossfänger vorn -  
verkratzt / verschürft - Smart Repair

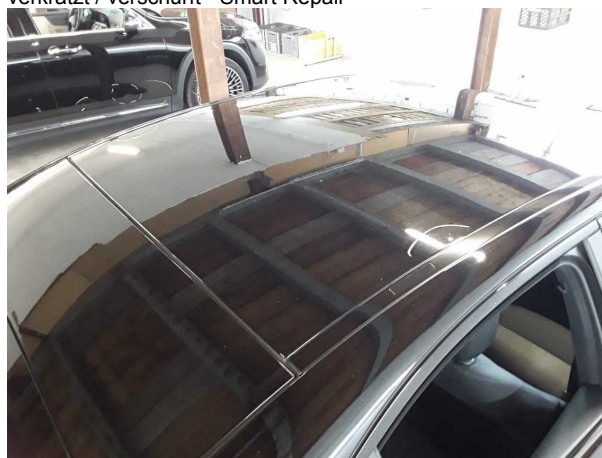
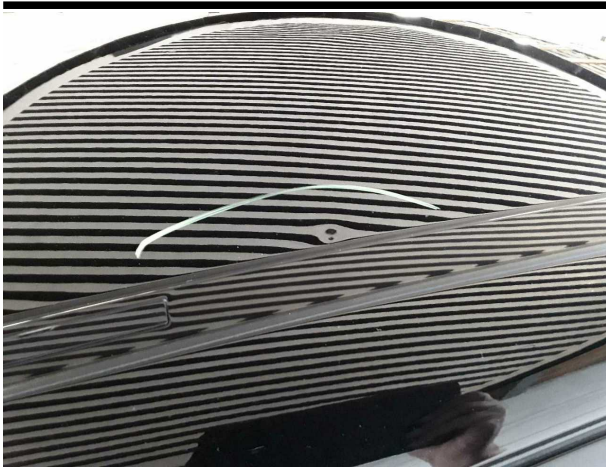
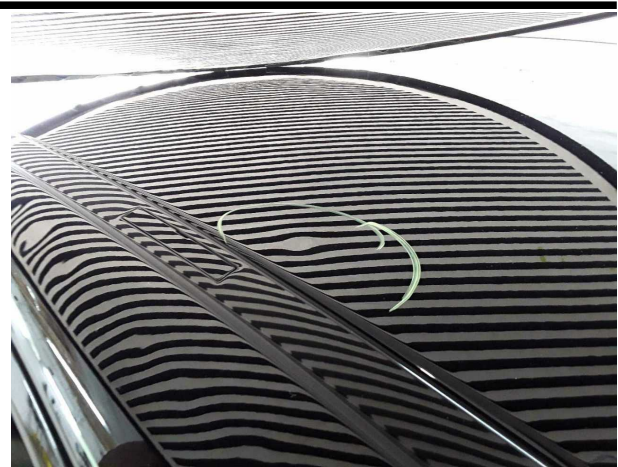
| Nr. | Bauteilgruppe | Beschreibung |
|---|---|---|
| 3 | Fahrzeugdach | Dach (2 Stück) - Delle(n) - sanft instandsetzen |

**Beschädigung #3:** Fahrzeugdach: Dach (2 Stück) - Delle(n) -  
sanft instandsetzen

**Beschädigung #3:** Fahrzeugdach: Dach (2 Stück) - Delle(n) - sa...  
instandsetzen

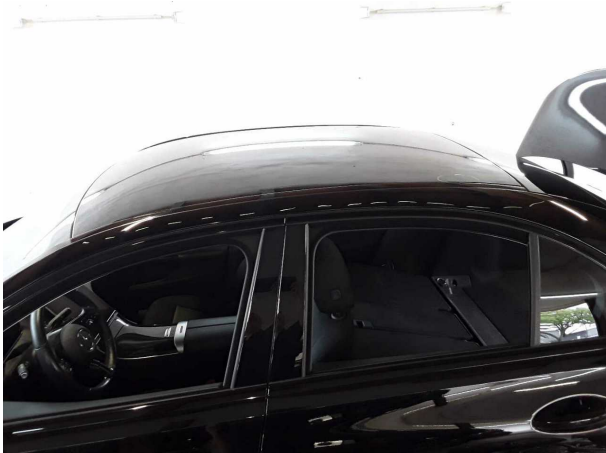
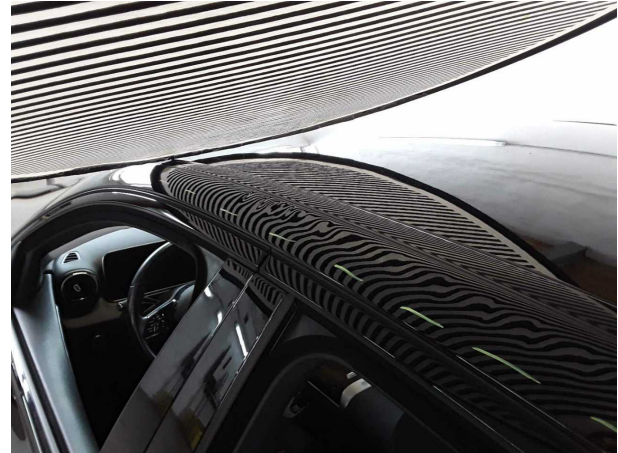
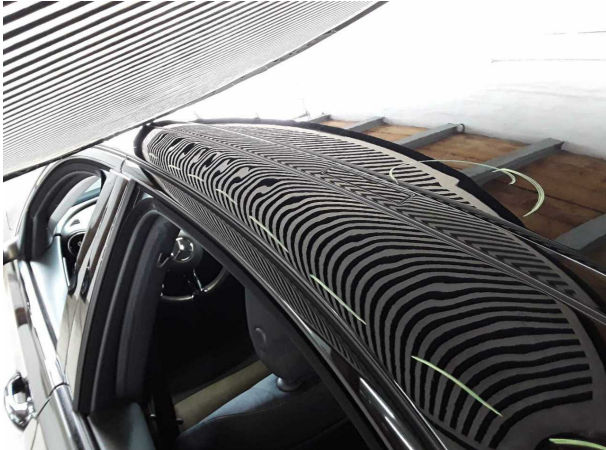
| Nr. | Bauteilgruppe | Beschreibung |
|---|---|---|
| 4 | Fahrzeugdach | Dachholm links - Delle / Lackschaden - instandsetzen und lackieren |

**Beschädigung #4:** Fahrzeugdach: Dachholm links - Delle /  
Lackschaden - instandsetzen und lackieren

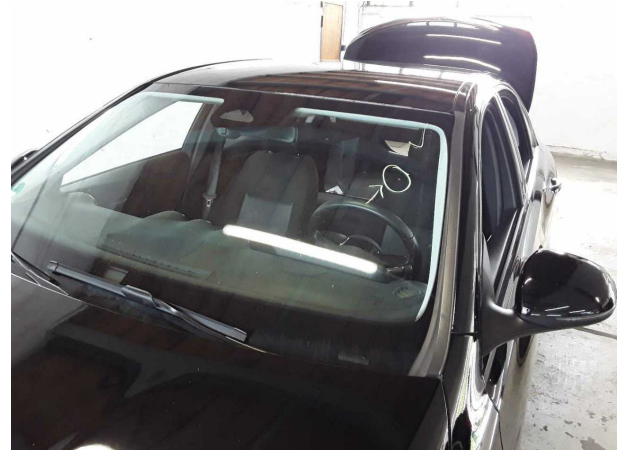
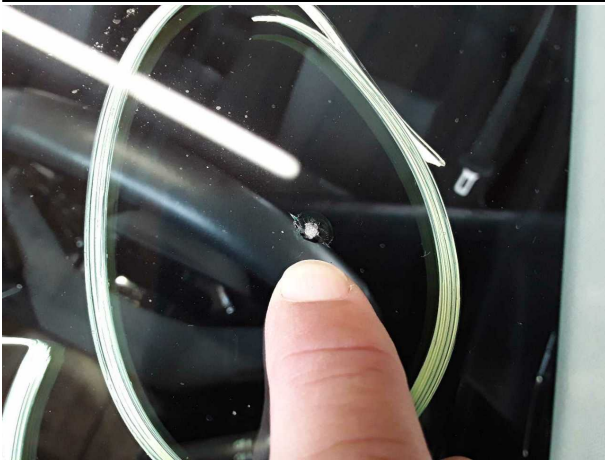
| Nr. | Bauteilgruppe | Beschreibung |
|---|---|---|
| 5 | Verglasung | Frontscheibe (Rissbildung) - Steinschlag - erneuern |

**Beschädigung #5:** Verglasung: Frontscheibe (Rissbildung) -  
Steinschlag - erneuern
