## Zustandsbericht

| Berichtsnummer : | 0000000930292-DE926 | | |

#### Hyundai Ioniq 5 (05.2021->) Basis Elektro

| Fahrzeug-Ident.-Nr.: | KMHKM81AFNU078837 | Laufleistung abgelesen: | 125728 km |

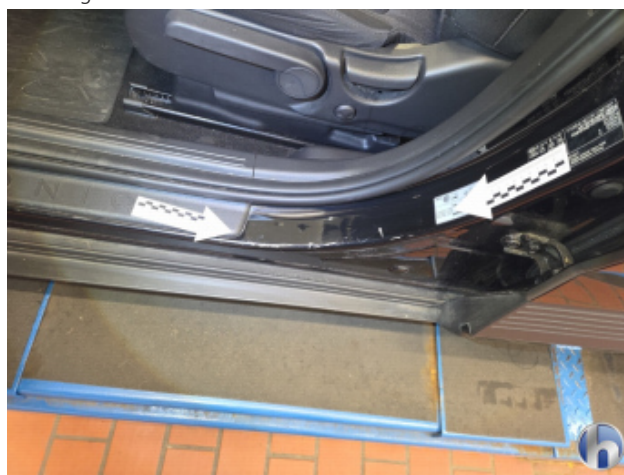
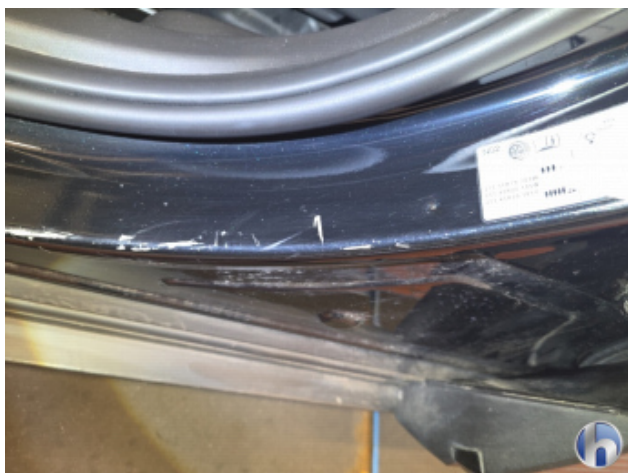
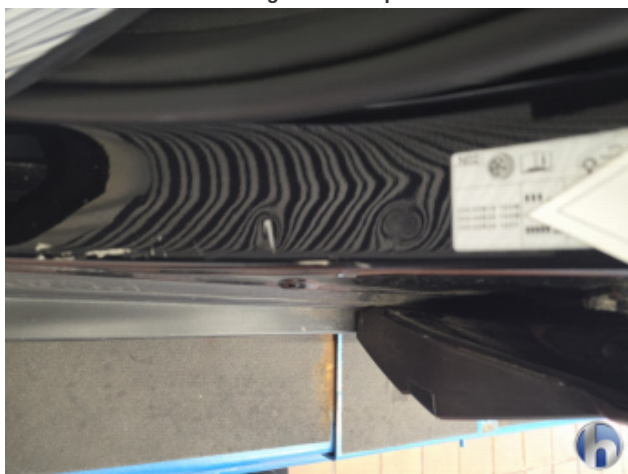
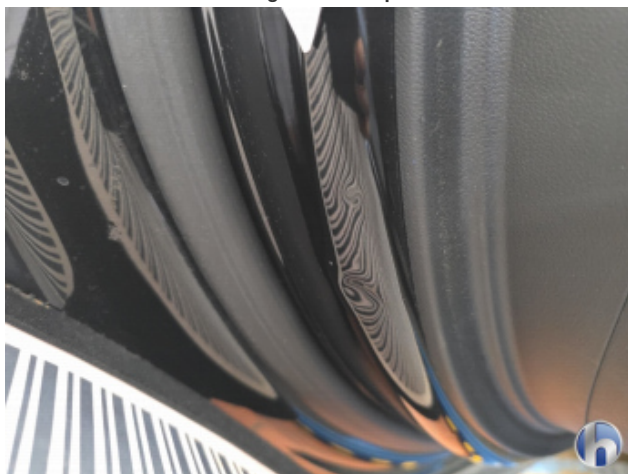
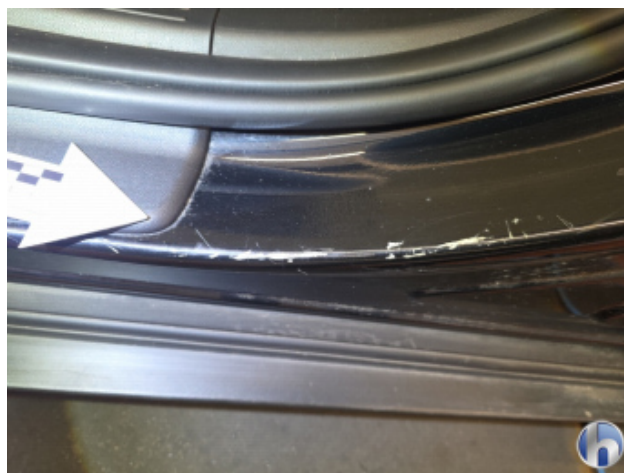
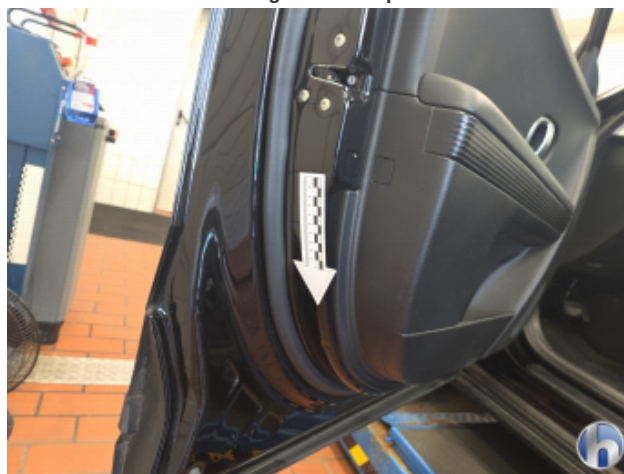
| Schaden | | | |
|---|---|---|---|
| 1. | Einstiegsleiste Vorne - Links | Kratzer Tief Bis Grundierung | Smart Repair |

1. Einstiegsleiste Vorne - Links  
Kratzer Tief Bis Grundierung - Smart Repair

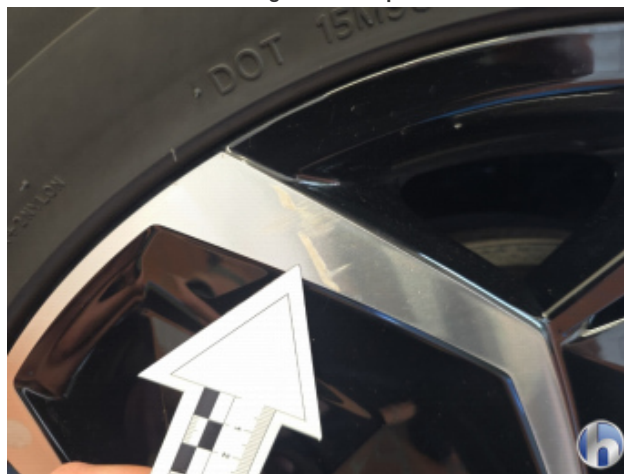
| Schaden | | | |
|---|---|---|---|
| 2. | Felge Hinten - Links | Kratzer | Smart Repair |

2. Felge Hinten - Links  
Kratzer - Smart Repair

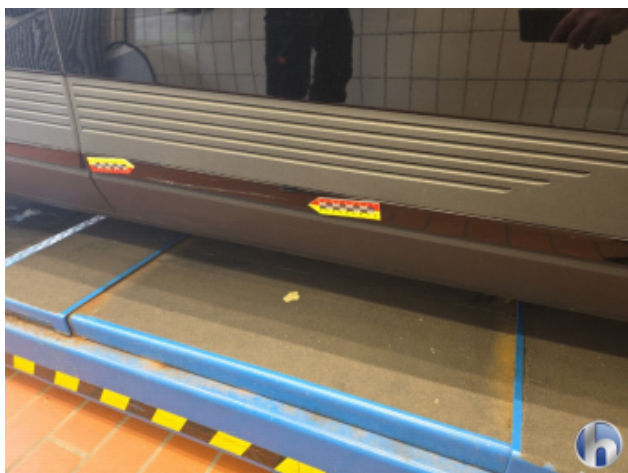
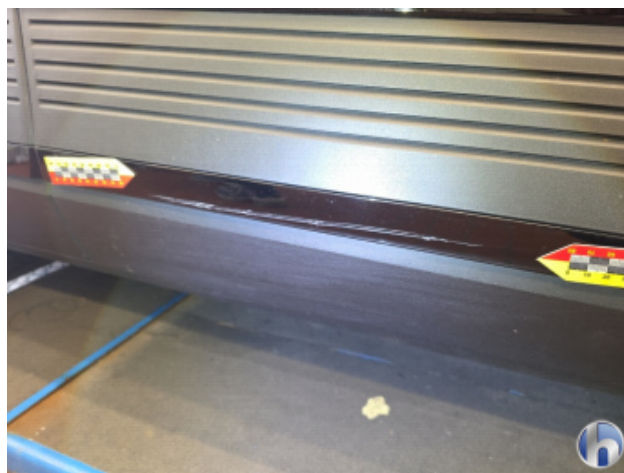
| Schaden | | | |
|---|---|---|---|
| 3. | Tür Vorne - Rechts | Kratzer | Smart Repair |

3. Tür Vorne - Rechts  
Kratzer - Smart Repair

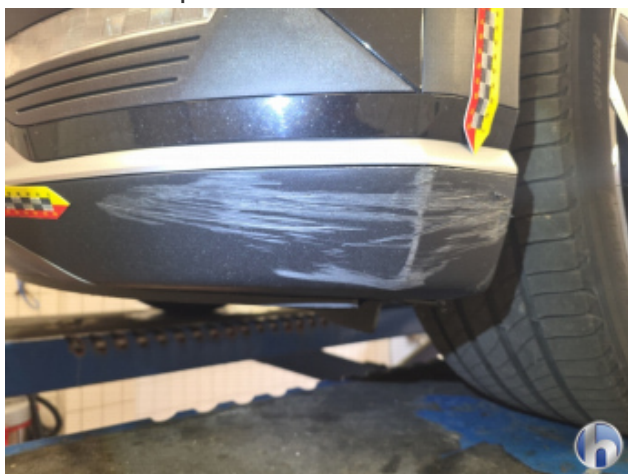
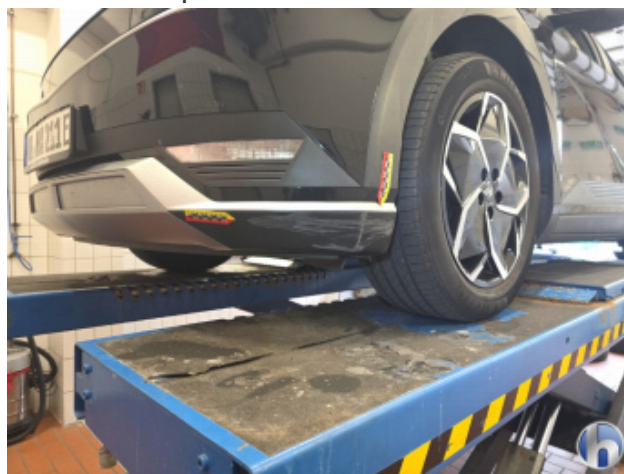
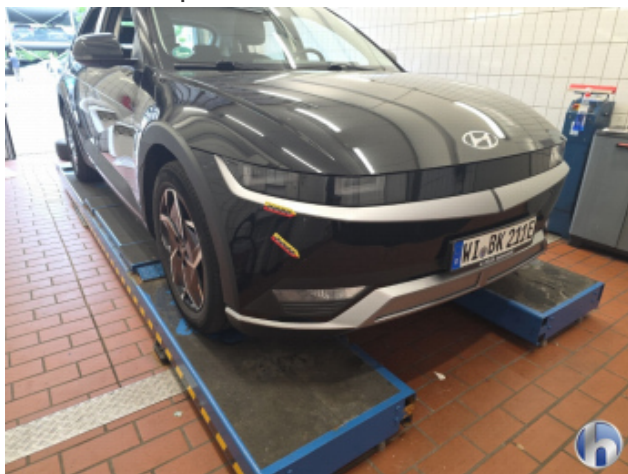
| Schaden | | | |
|---|---|---|---|
| 4. | Stoßfänger Vorne | Kratzer | Smart Repair |

4. Stoßfänger Vorne  
Kratzer - Smart Repair

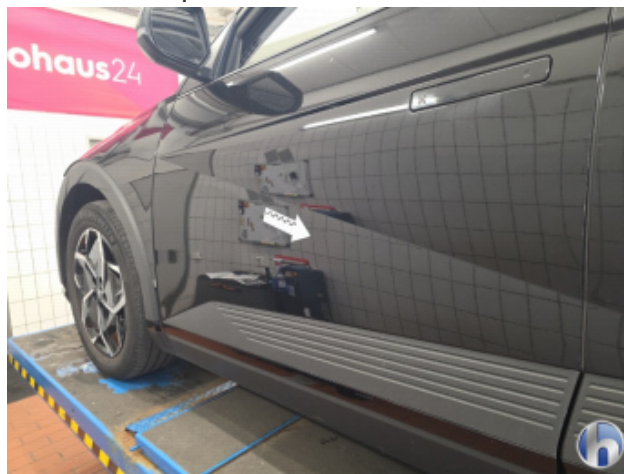
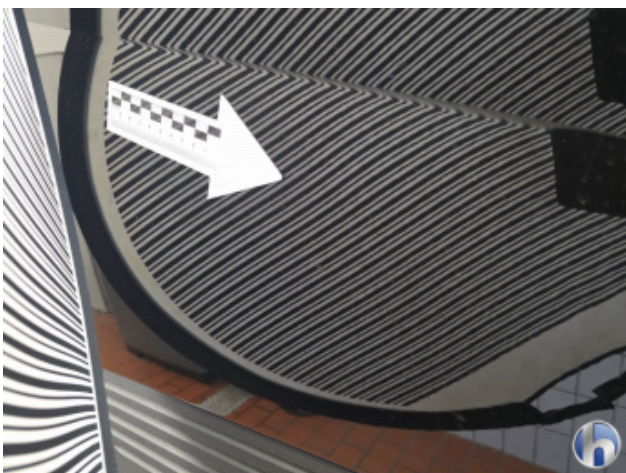
| Schaden | | | |
|---|---|---|---|
| 5. | Tür Vorne - Links | 1 Delle | Sanft Instandsetzen |

5. Tür Vorne - Links  
1 Delle - Sanft Instandsetzen

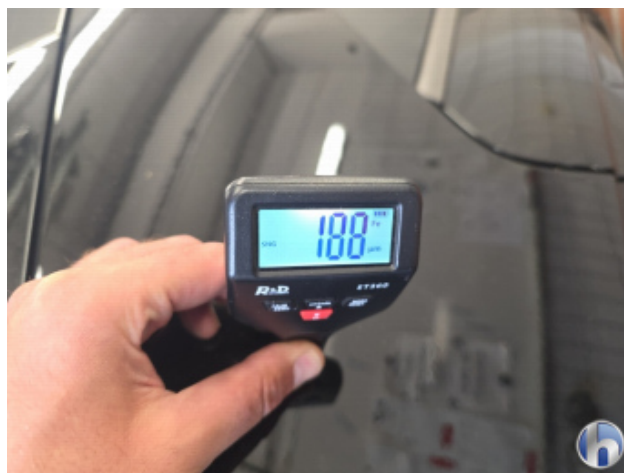
| Schaden | | | |
|---|---|---|---|
| 6. | Seitenwand - Hinten - Rechts | Nachlackiert | Ohne Reparatur |

6. Seitenwand - Hinten - Rechts  
Nachlackiert - Ohne Reparatur

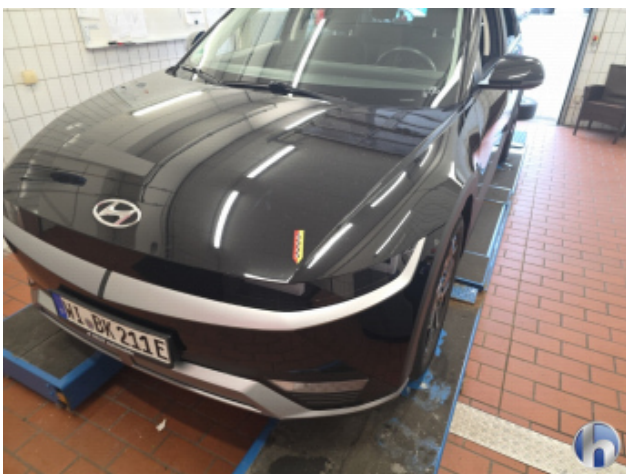
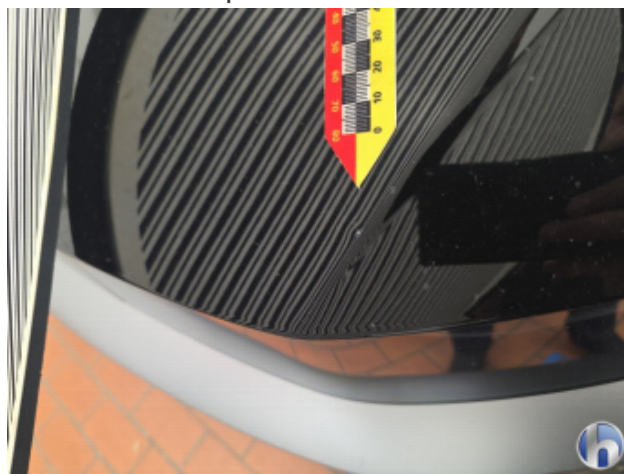
| Schaden | | | |
|---|---|---|---|
| 7. | Motorhaube | 1 Delle | Smart Repair |

7. Motorhaube  
1 Delle - Smart Repair

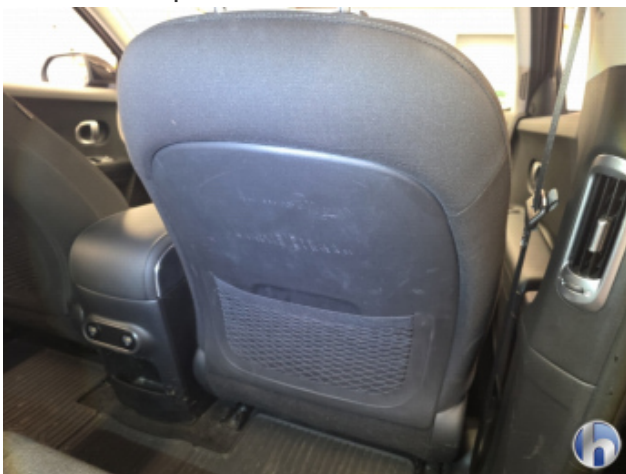
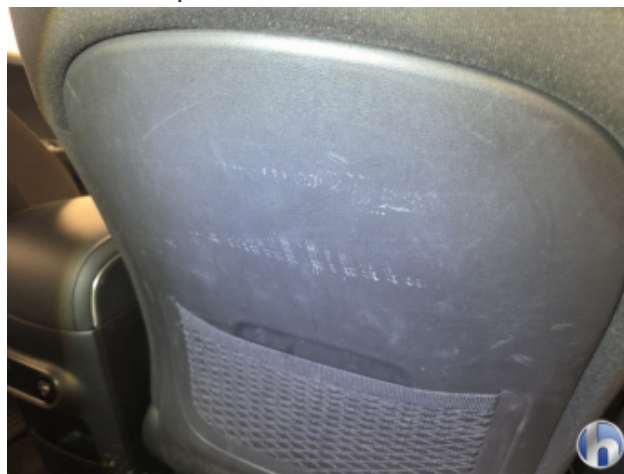
| | Bauteil | Schaden | Rep.-Art |
|---|---|---|---|
| 8. | Sitz - Vorne - Rechts:<br>Lehne | Kratzer | Smart Repair |

8. Sitz - Vorne - Rechts: Lehne  
Kratzer - Smart Repair
