# Zustandsbericht / Minderwertgutachten

Auftraggeber Mobilize Financial Services, eine Marke der RCI Banque S.A., Niederlassung  
Deutschland, Jagenbergstr. 1, 41468 Neuss  
Besichtigung 08.07.2026

| Erstzulassung<br>Fahrzeugart<br>Typ / Verkaufsbez. | 19.06.2024<br>Personenkraftwagen<br>Espace VI (03.2023->) /<br>Espace VI 1.2 E-TECH<br>Hybrid 200 Techno 7sz<br>(EU6e) | Letzte Zulassung<br>Hersteller<br>Aufbauart | 19.06.2024<br>Renault<br>Kombi |

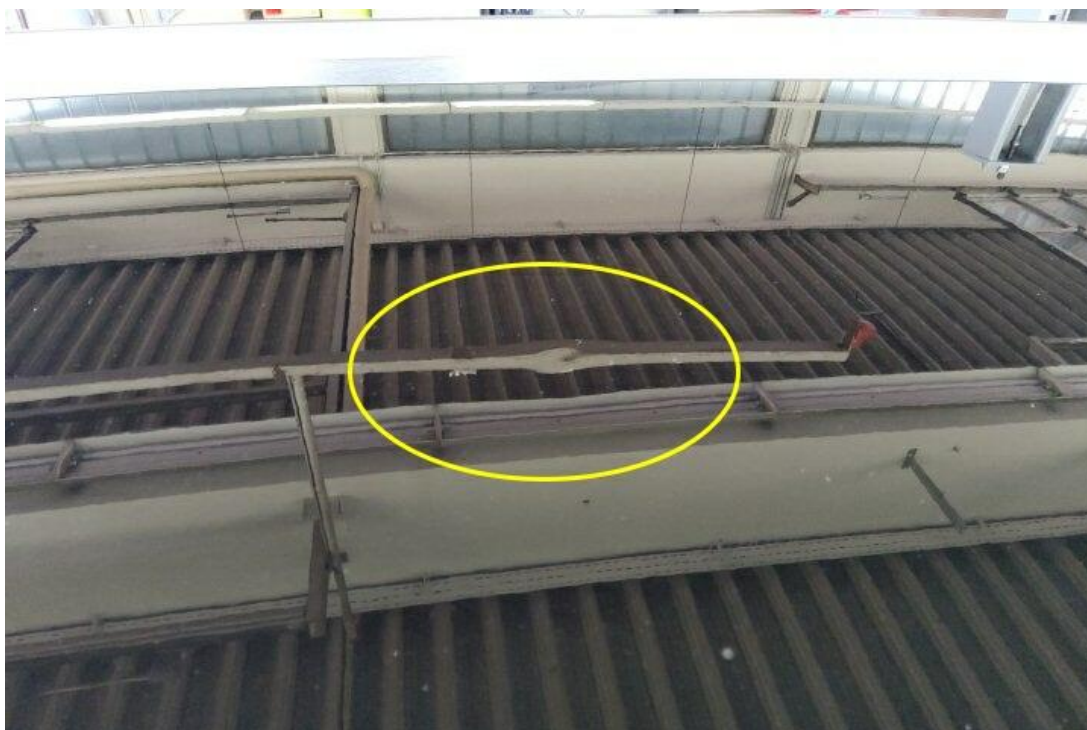
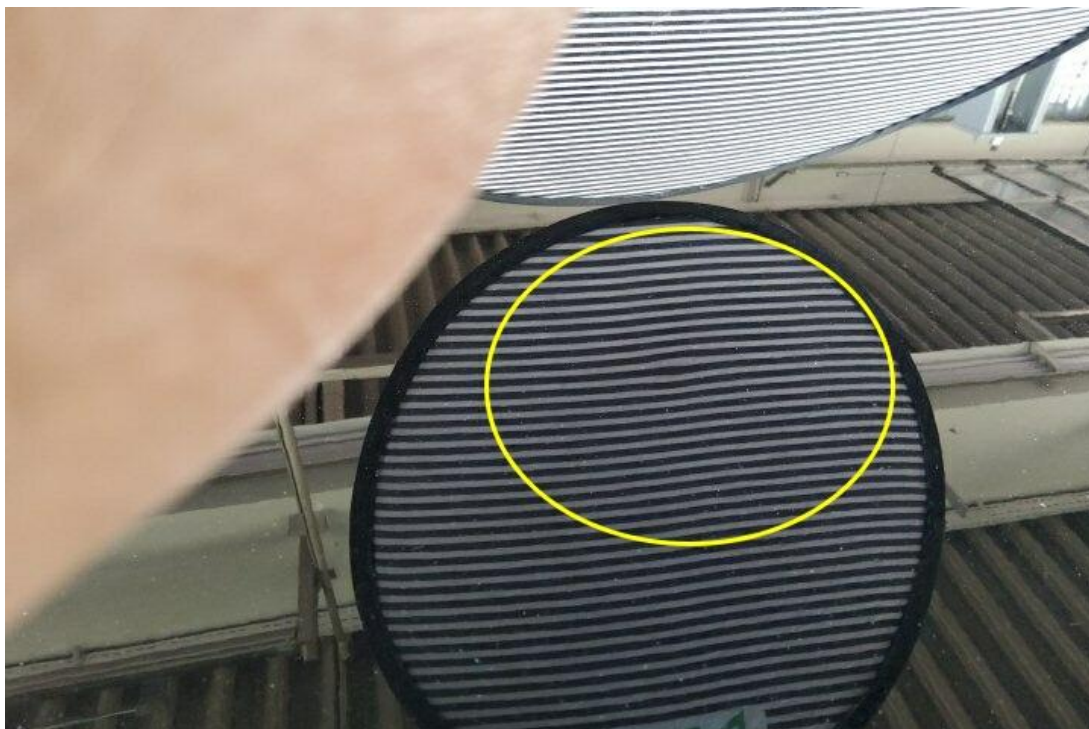
Bild 16 :    Dach, eingedellt, drücken

Bild 17 : Dach, eingedellt, drücken

1. Glanzgedrehte Alufelge hinten rechts zerkratzt,, erneuern (Bild 31)
2. Stossfänger hinten deformiert,, erneuern (Bild 23, 24, 25, 26, 27)
3. Stoßfänger vorne Lackierung, zerkratzt, smart repair (Bild 19)
4. Dach, eingedellt, drücken (Bild 16, 17)

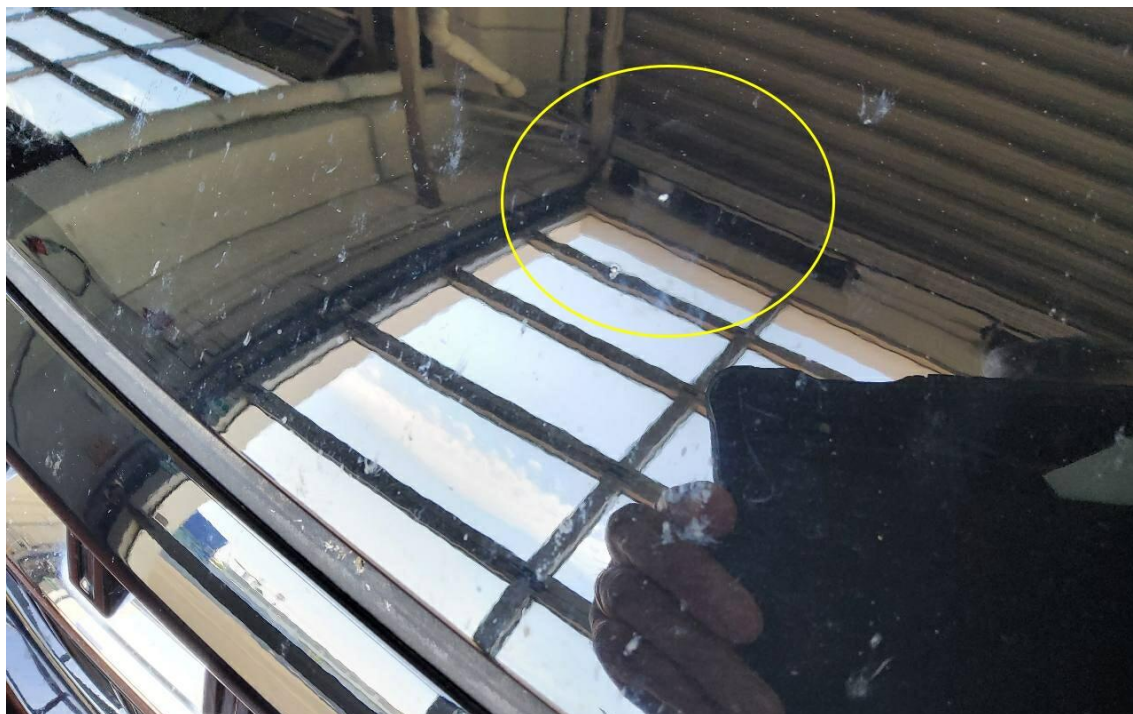
Bild 18 : Motorhaube Lackierung, Steinschlag, Gebrauchsspur

Kotflügelverbreiterung vorne links zerkratzt, (Bild 20)  
Türe vorne rechts zerkratzt, (Bild 29)  
Türgriff vorne rechts zerkratzt, (Bild 30)  
Kotflügelverbreiterung hinten links zerkratzt, (Bild 22)  
Tür hinten rechts Einstieg, zerkratzt, Gebrauchsspur (Bild 28)  
Tür hinten links Einstieg, zerkratzt, Gebrauchsspur (Bild 21)  
Motorhaube Lackierung, Steinschlag,

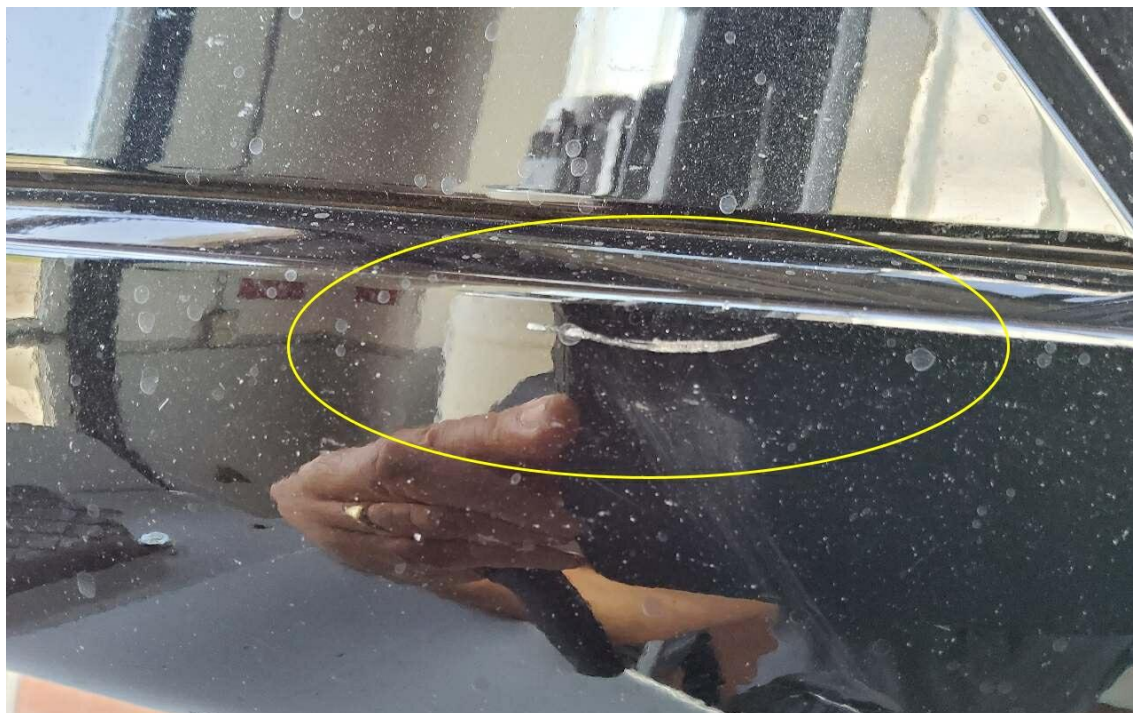
Bild 19 : Stoßfänger vorne Lackierung, zerkratzt, smart repair

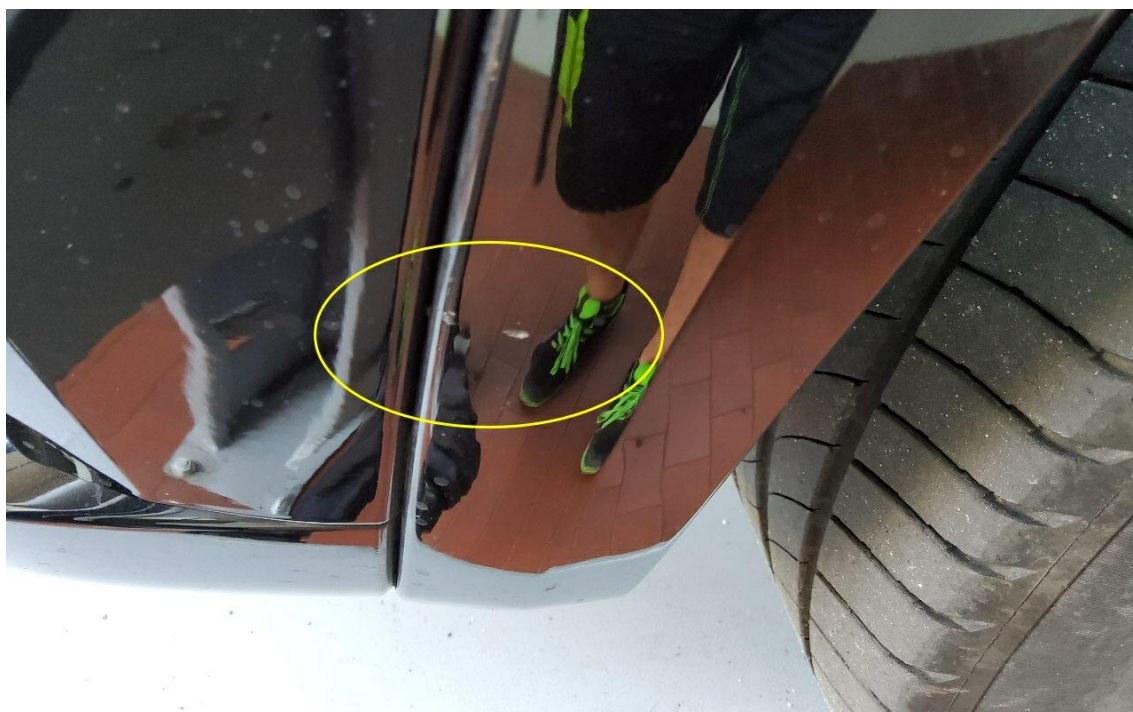
Bild 20 : Kotflügelverbreiterung vorne links zerkratzt,

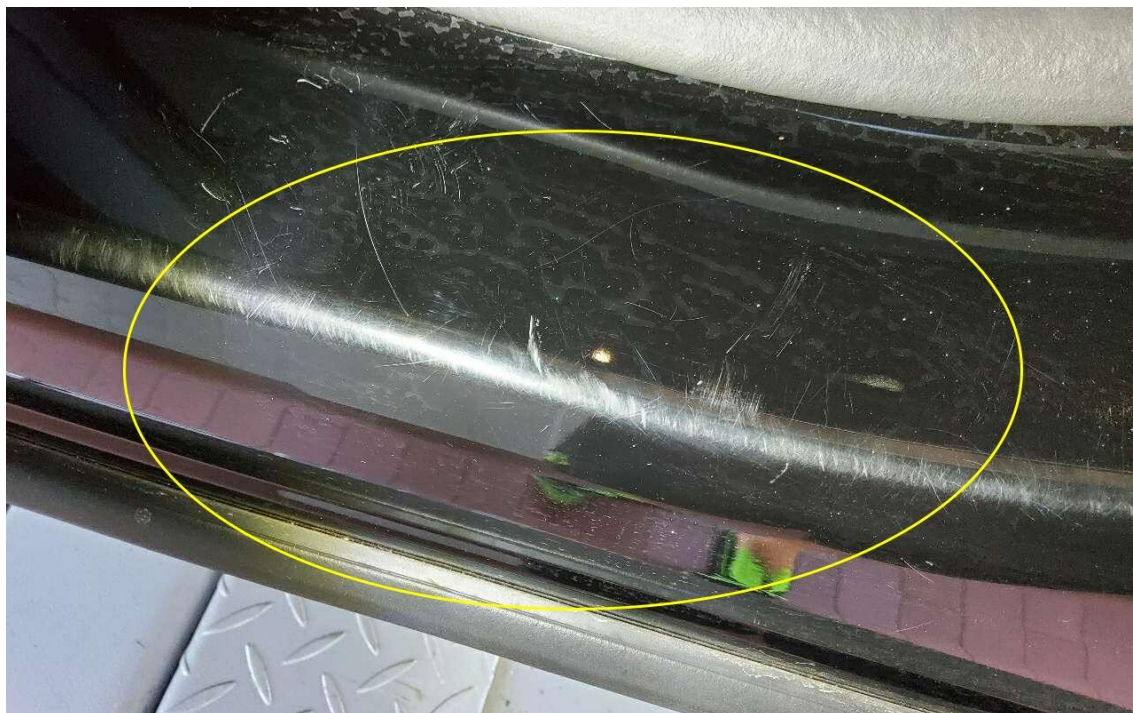
Bild 21 : Tür hinten links Einstieg, zerkratzt, Gebrauchsspur

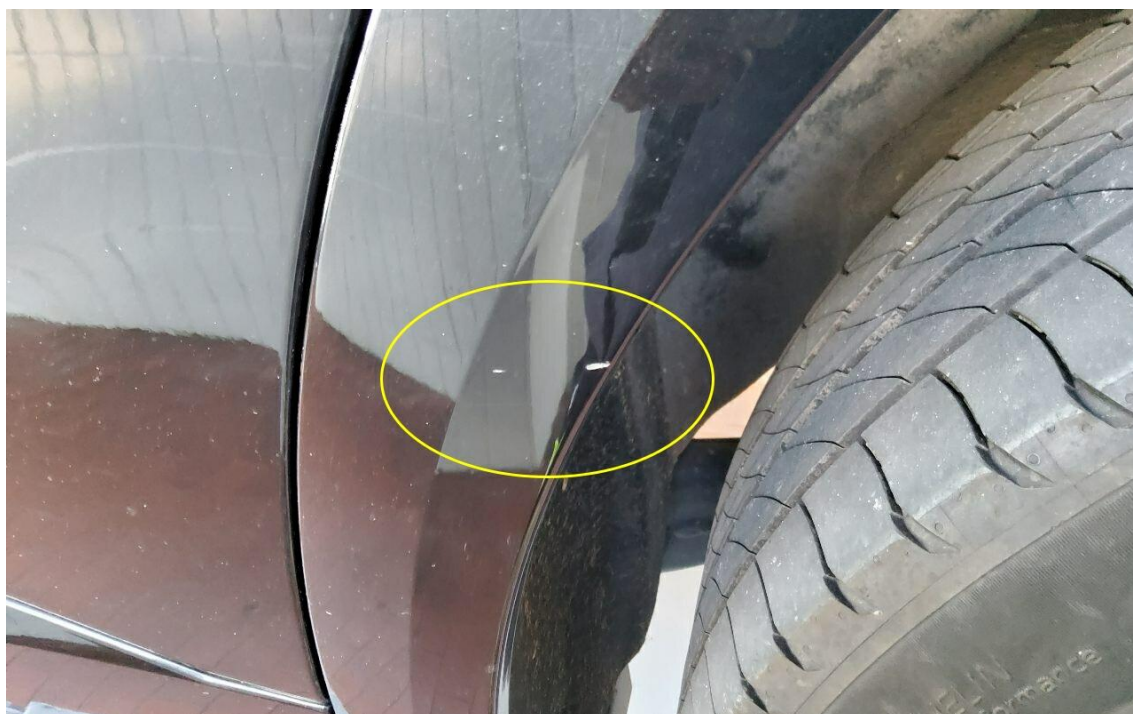
Bild 22 : Kotflügelverbreiterung hinten links zerkratzt,

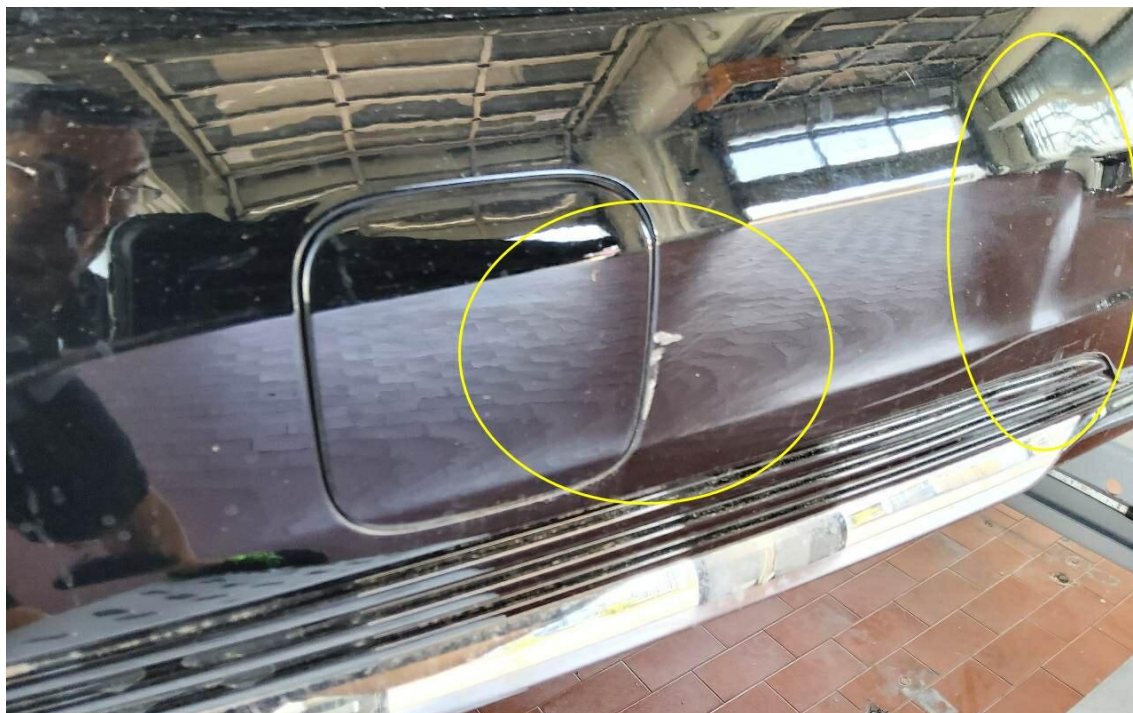
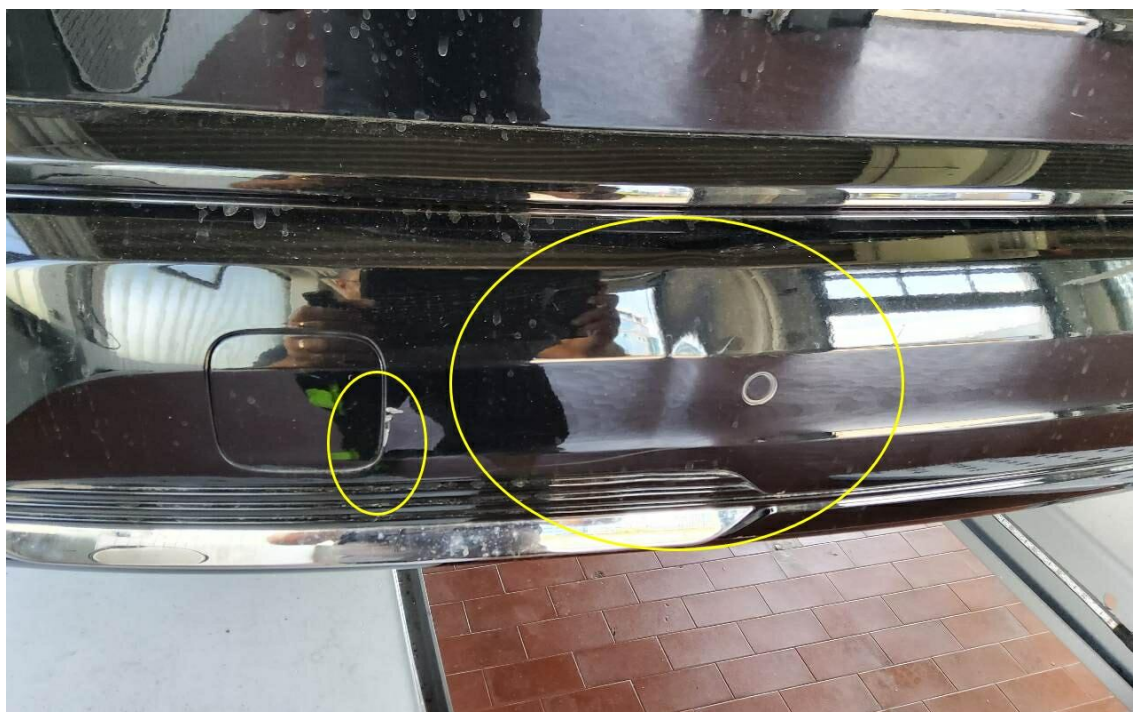
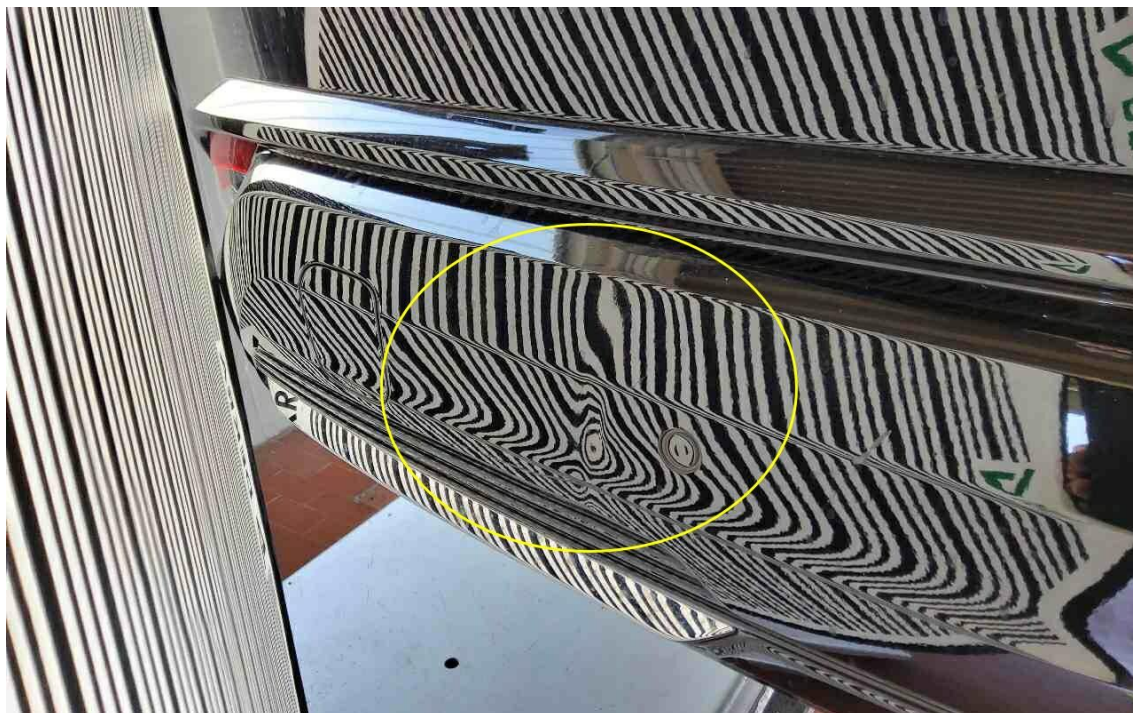
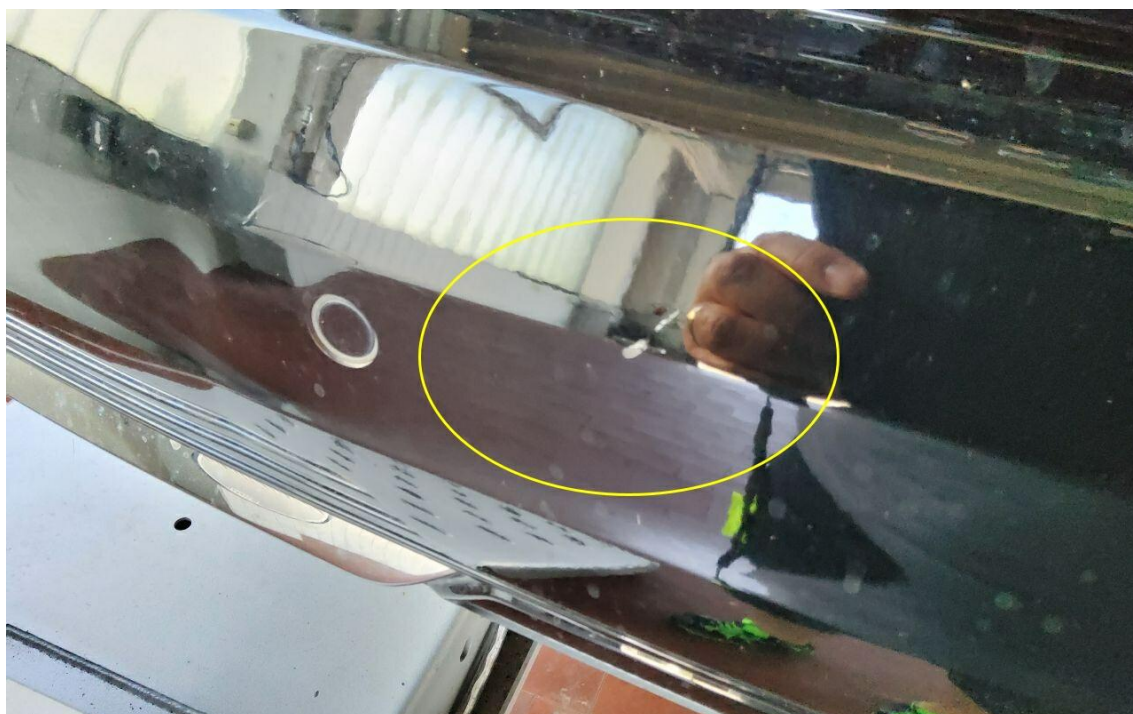
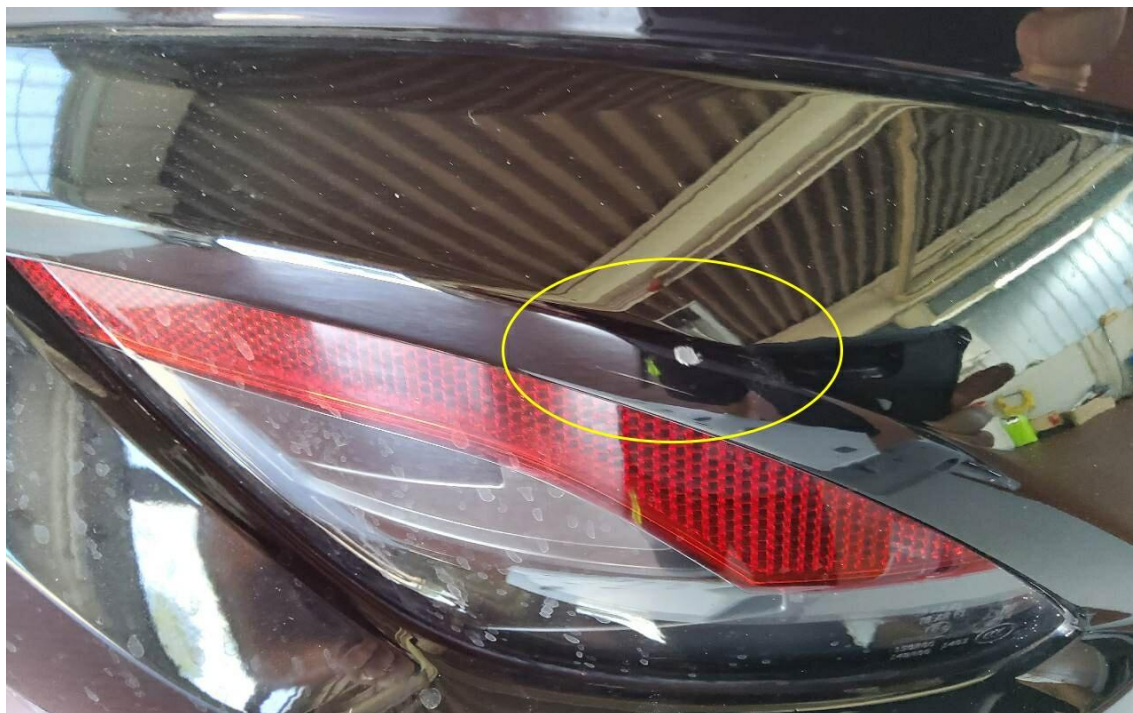
Bild 23 : Stossfänger hinten deformiert,

Bild 24 : Stossfänger hinten deformiert,

Bild 25 : Stossfänger hinten deformiert,

Bild 26 : Stossfänger hinten deformiert,

Bild 27 : Stossfänger hinten deformiert,

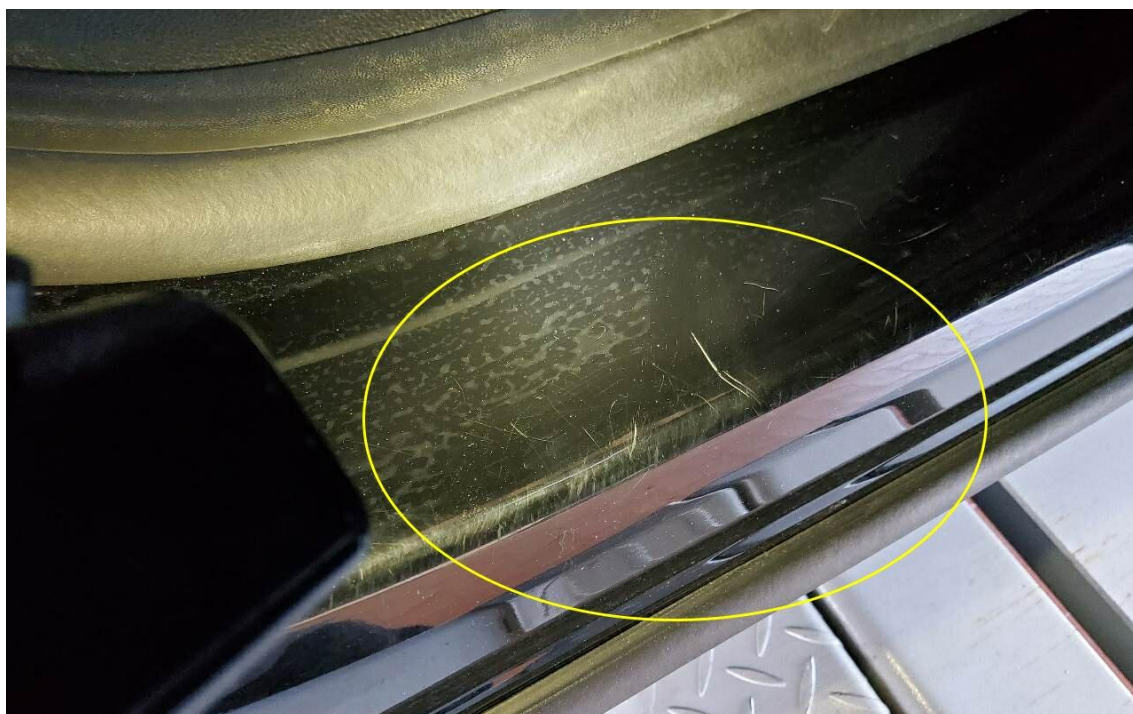
Bild 28 : Tür hinten rechts Einstieg, zerkratzt, Gebrauchsspur

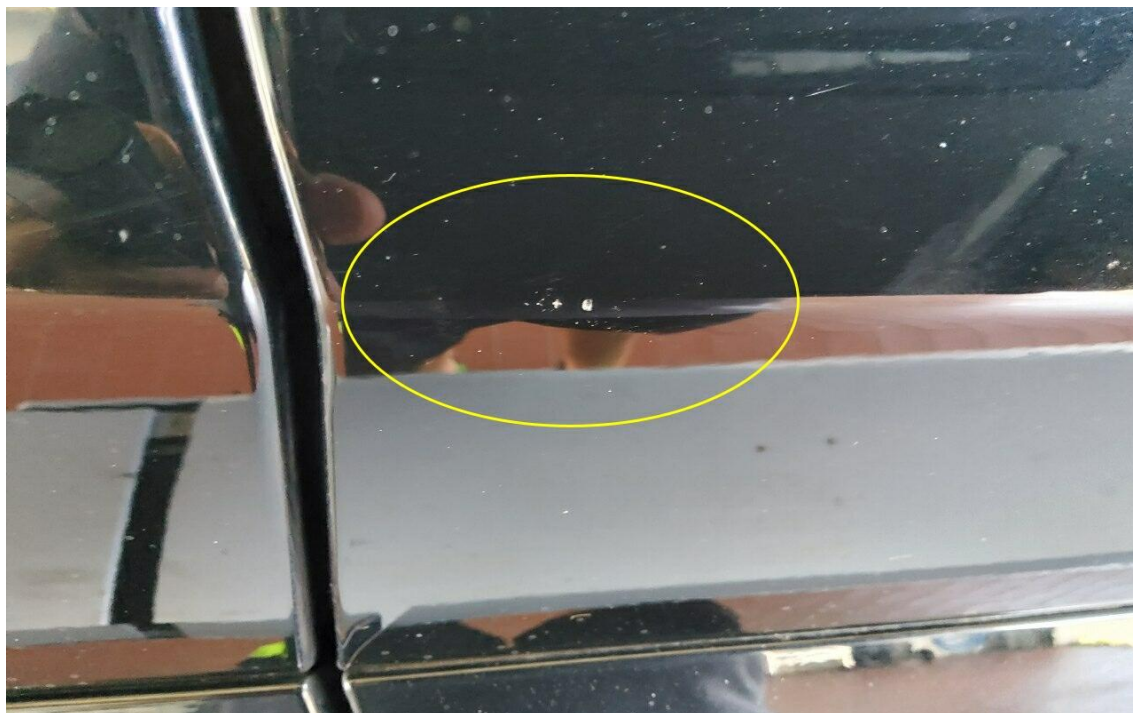
Bild 29 : Türe vorne rechts zerkratzt,

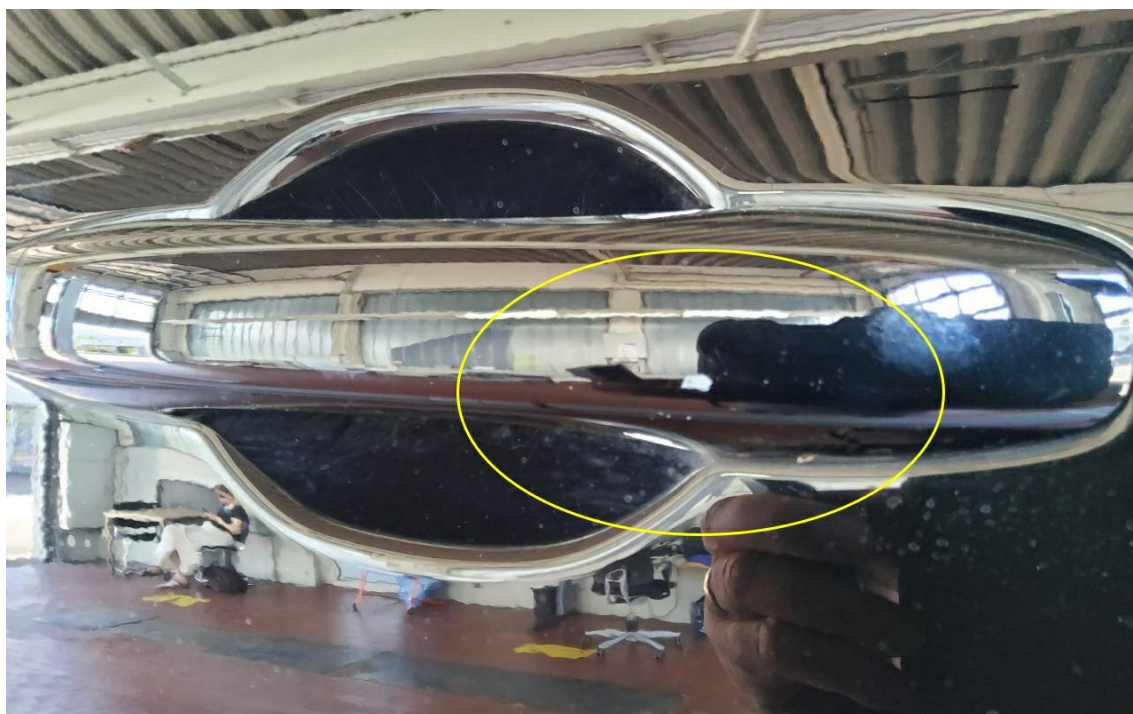
Bild 30 : Türgriff vorne rechts zerkratzt,

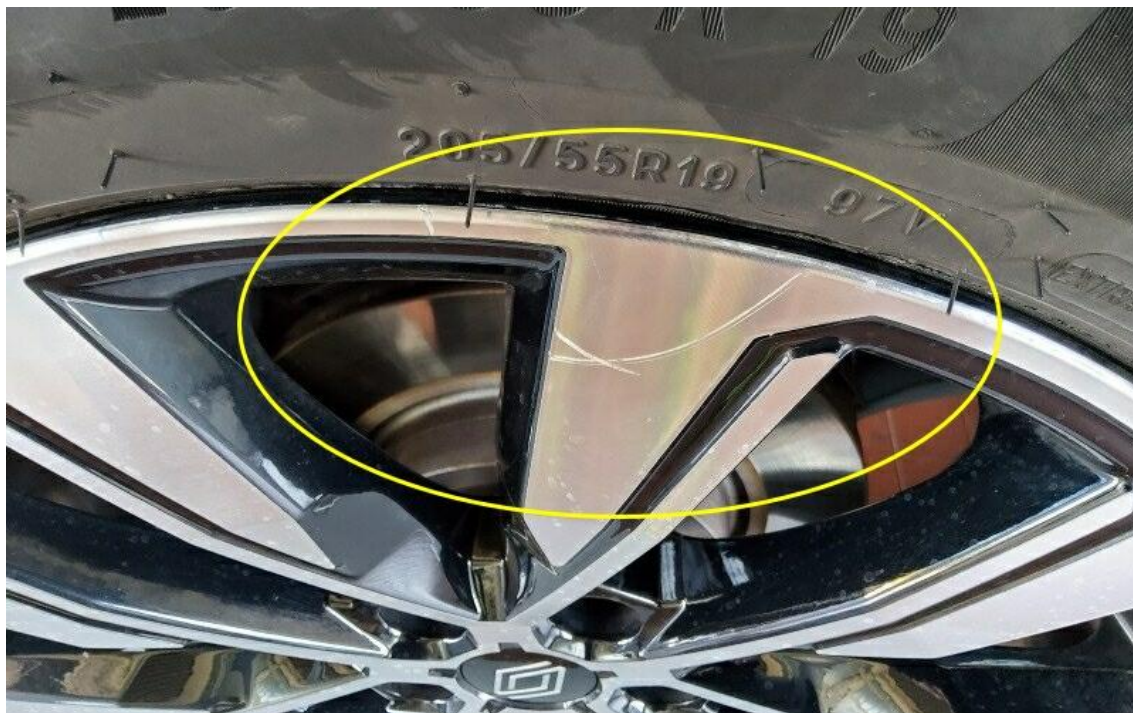
Bild 31 : Glanzgedrehte Alufelge hinten rechts zerkratzt,
