## » Übersicht

**Auftrags-Nr:** 1002478128  
**Besichtigt am:** 01.06.2026 12:01  
**Berichts-Nr:** 10705579  
**FIN:** VSSZZZKJ7RR140934

| <b>Modell:</b> | Ibiza |

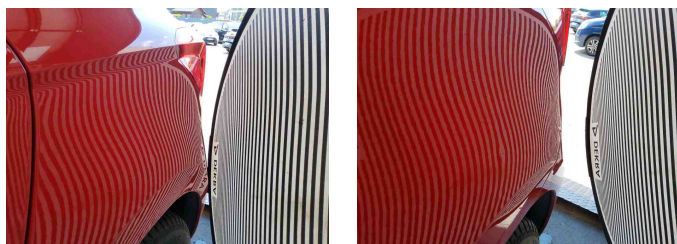
| Nr | Bauteil | Schadensbeschreibung | Reparaturempfehlung |
|---|---|---|---|
| 3 | Seitenwand hinten links | Delle(n) | Kaltdrücken |

3 - Seitenwand hinten links - Delle(n) - Kaltdrücken

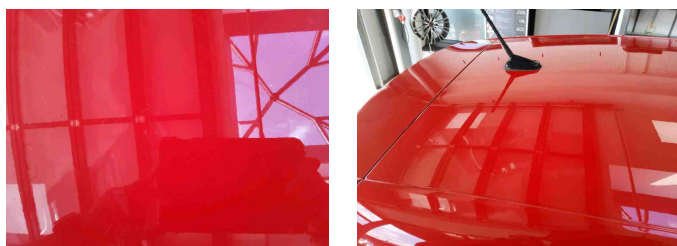
| Nr | Bauteil | Schadensbeschreibung | Reparaturempfehlung |
|---|---|---|---|
| 4 | Dach | Kratzer | Polieren |

4 - Dach - Kratzer - Polieren

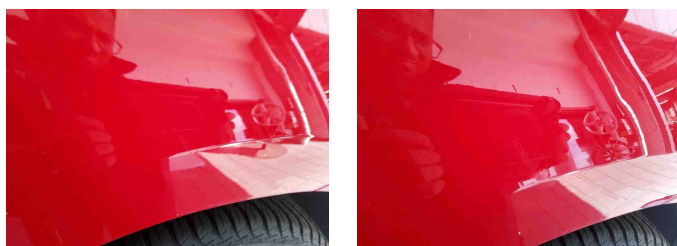
| Nr | Bauteil | Schadensbeschreibung | Reparaturempfehlung |
|---|---|---|---|
| 5 | Seitenwand hinten links | Kratzer | Polieren |

5 - Seitenwand hinten links - Kratzer - Polieren
