## Zustandsbericht

| Berichtsnummer : | 0000000925306-DE968 | | |

#### Hyundai Santa Fe (TM)(10.2020->) Prime Plug-In Hybrid 4WD

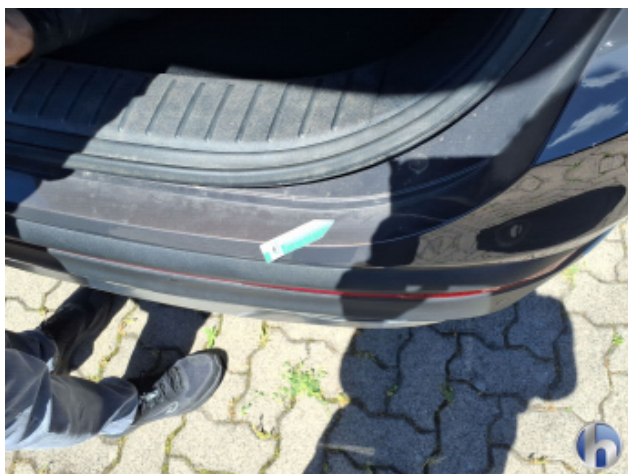
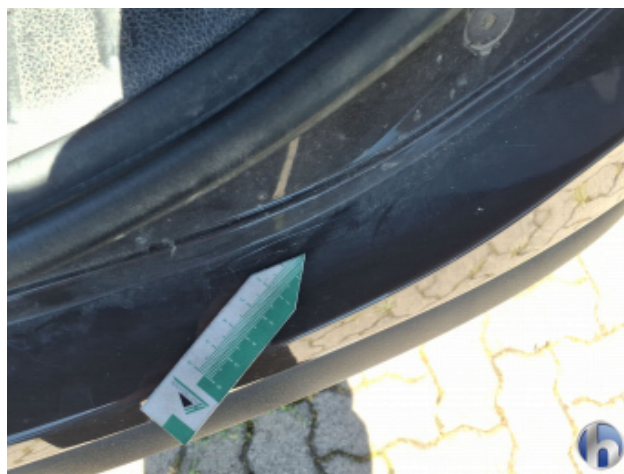
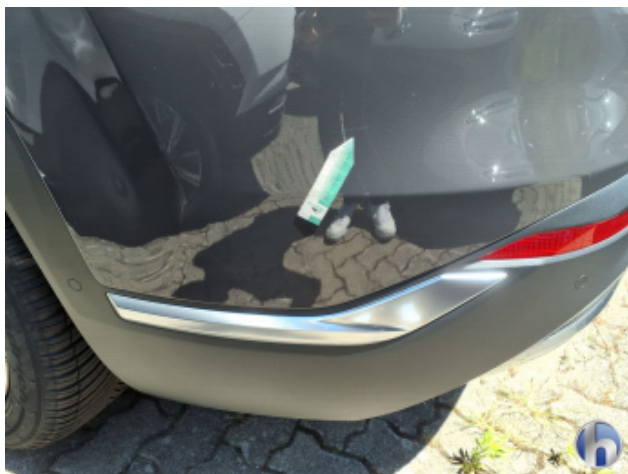
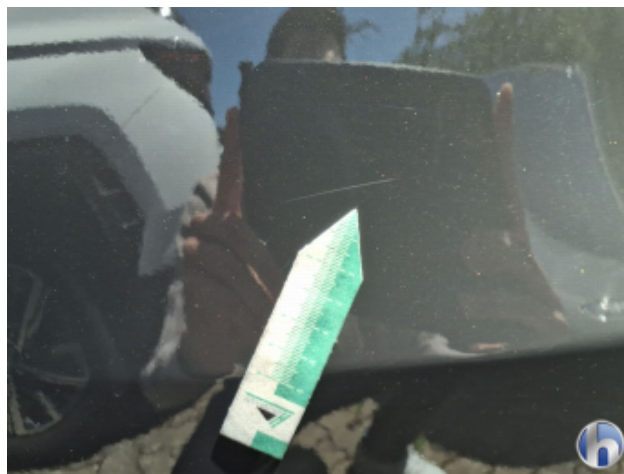
| | Bauteil | Schaden | Rep.-Art |
|---|---|---|---|
| 2. | Stoßfänger Hinten | Kratzer | Lackieren |

2. Stoßfänger Hinten  
Kratzer - Lackieren

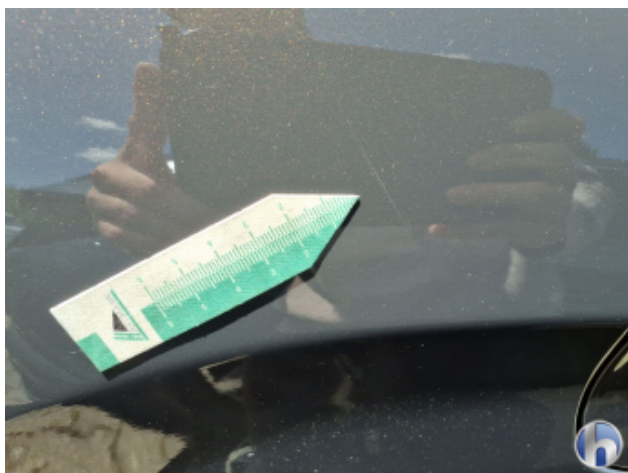
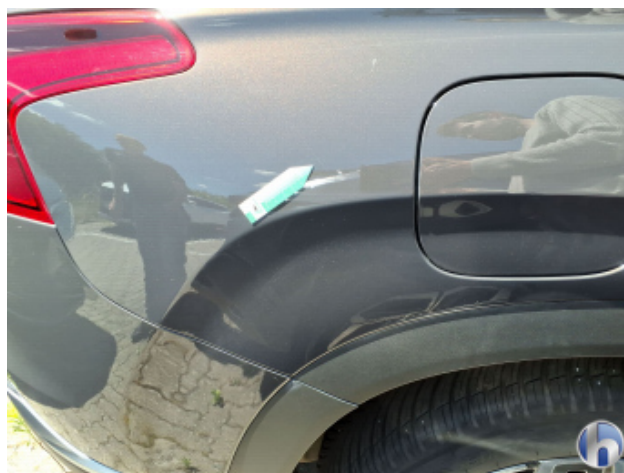
| | Bauteil | Schaden | Rep.-Art |
|---|---|---|---|
| 3. | Seitenwand - Hinten - Rechts | Oberflächenkratzer | Aufbereiten / Polieren |

3. Seitenwand - Hinten - Rechts  
Oberflächenkratzer - Aufbereiten / Polieren

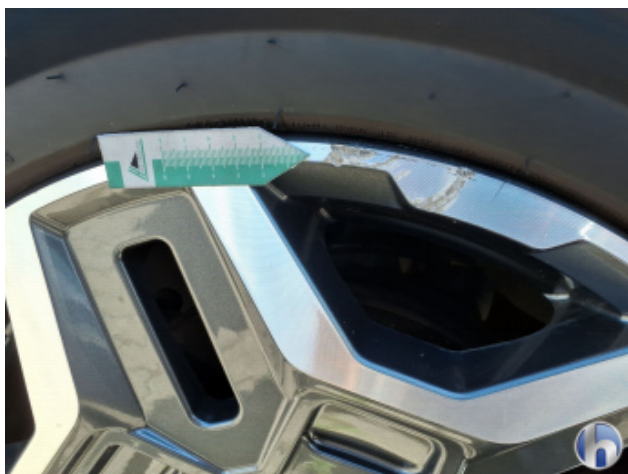
| | Bauteil | Schaden | Rep.-Art |
|---|---|---|---|
| 4. | Felge Vorne - Links | Kratzer | Smart Repair |

4. Felge Vorne - Links  
Kratzer - Smart Repair

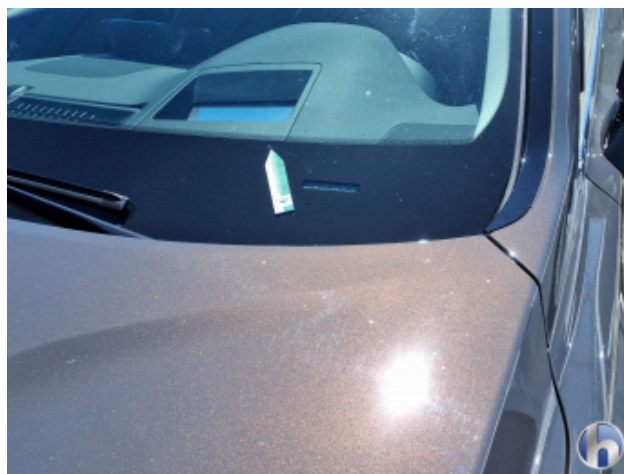
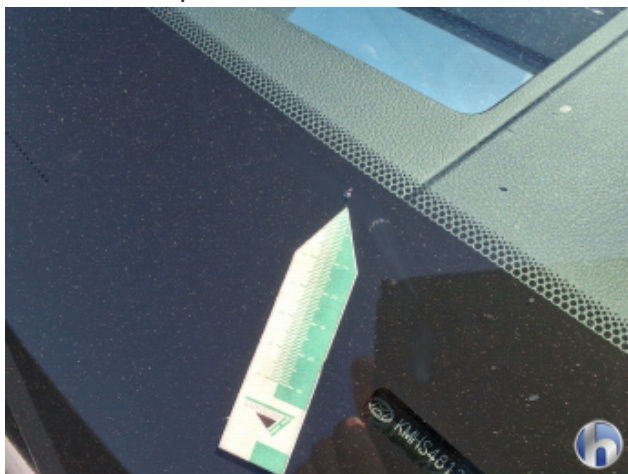
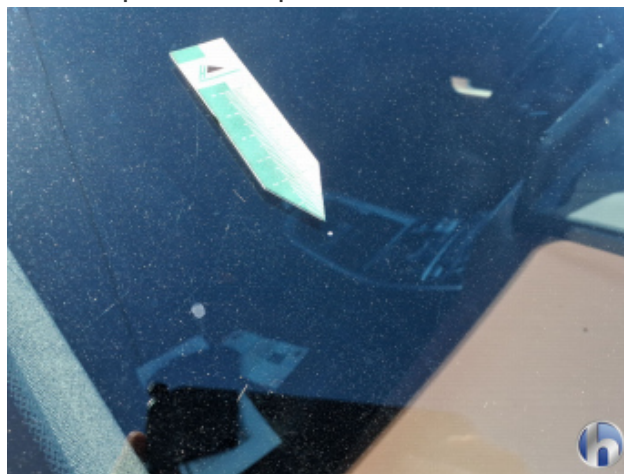
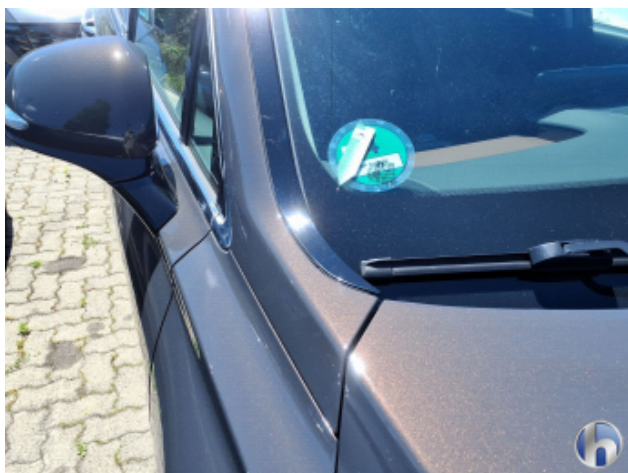
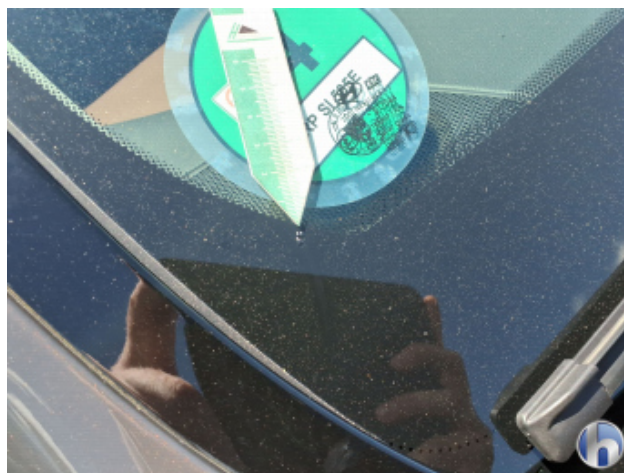
| | Bauteil | Schaden | Rep.-Art |
|---|---|---|---|
| 5. | Windschutzscheibe | Gebrauchsspuren | Ohne Reparatur |

5. Windschutzscheibe  
Gebrauchsspuren - Ohne Reparatur

5. Windschutzscheibe  
**Gebrauchsspuren - Ohne Reparatur**

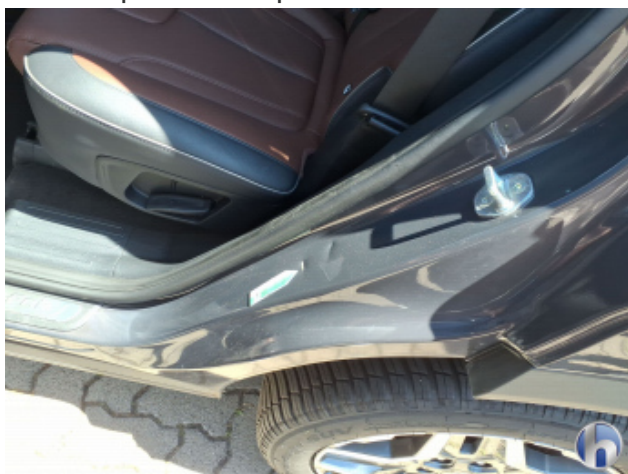
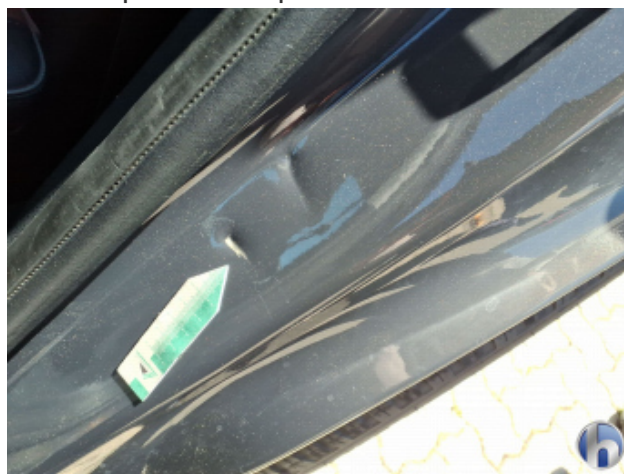
| | Bauteil | Schaden | Rep.-Art |
|---|---|---|---|
| 6. | Türeinstieg Hinten - Links | Beschädigt | Smart Repair |

6. Türeinstieg Hinten - Links  
**Beschädigt - Smart Repair**
