# Bewertungsgutachten

FIN WV1ZZZ7HZPH071316

Fahrzeugart	Personenkraftwagen
Hersteller	VOLKSWAGEN-VW
Typ / Verkaufsbezeichnung	7J0 / Transporter T6.1 Lang
Aufbauart	Transporter
HSN / TSN	0603 / CKG
Fahrzeug-Ident.-Nr.	WV1ZZZ7HZPH071316
zul. Gesamtmasse	2800 kg
Maße über alles L / B / H	5304 / 1904 / 1990 (mm)
Radstand	3400
Türen	5
Sitzplätze	2
Farbe (Hersteller)	Weiß
Lackierung	Uni
Polster / Farbe	Stoff / Schwarz
Energiequelle / Kraftstoff	Diesel
Motorart / Zylinderanzahl	Reihenmotor / 4
Leistung / Hubraum	81 kW / 1968 cm <sup>3</sup>
Schadstoffklasse	EURO6;WLTP;AR;PI/CI;N1 III, N2
Getriebe / Gänge	Schaltgetriebe / 5
Felgen	Stahl ohne Radzierblende
Km-Stand abgelesen	273.161

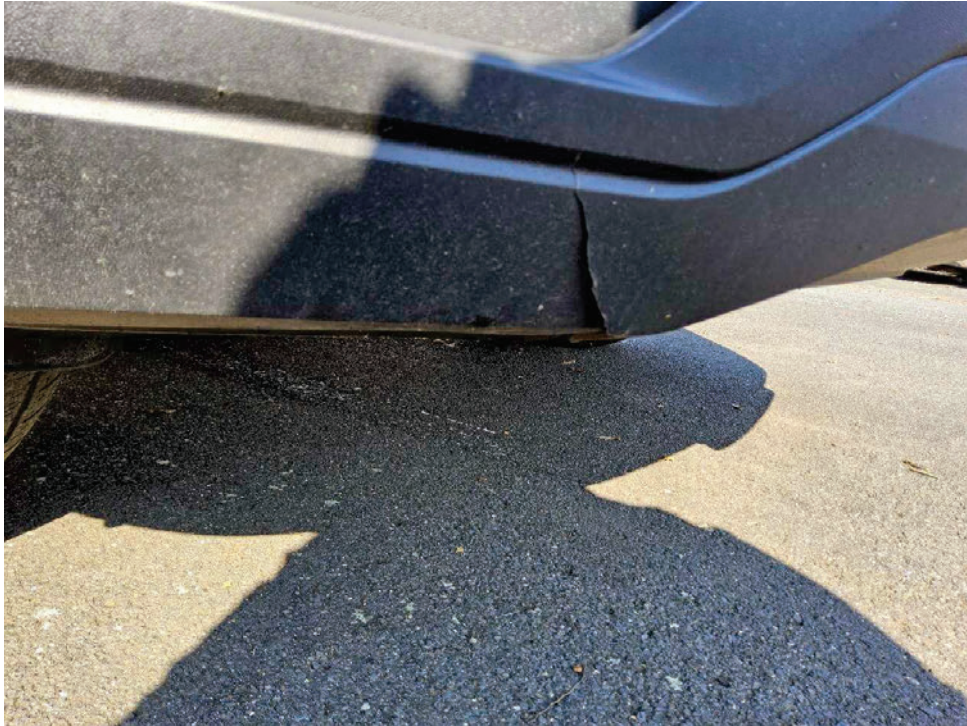
Bild 5 : Stoßfänger vorn gebrochen

Stoßfänger vorn gebrochen, erneuern (Bild 5); Polster teilweise fleckig, reinigen; Tür vorn rechts und Schweller vorn rechts verformt, instandsetzen; Schiebetür verformt, instandsetzen (Bild 8); Seitenwand hinten rechts unterhalb verformt, instandsetzen. Radhausschale vorn rechts gebrochen, erneuern (Bild 10). HU fällig, erneuern.

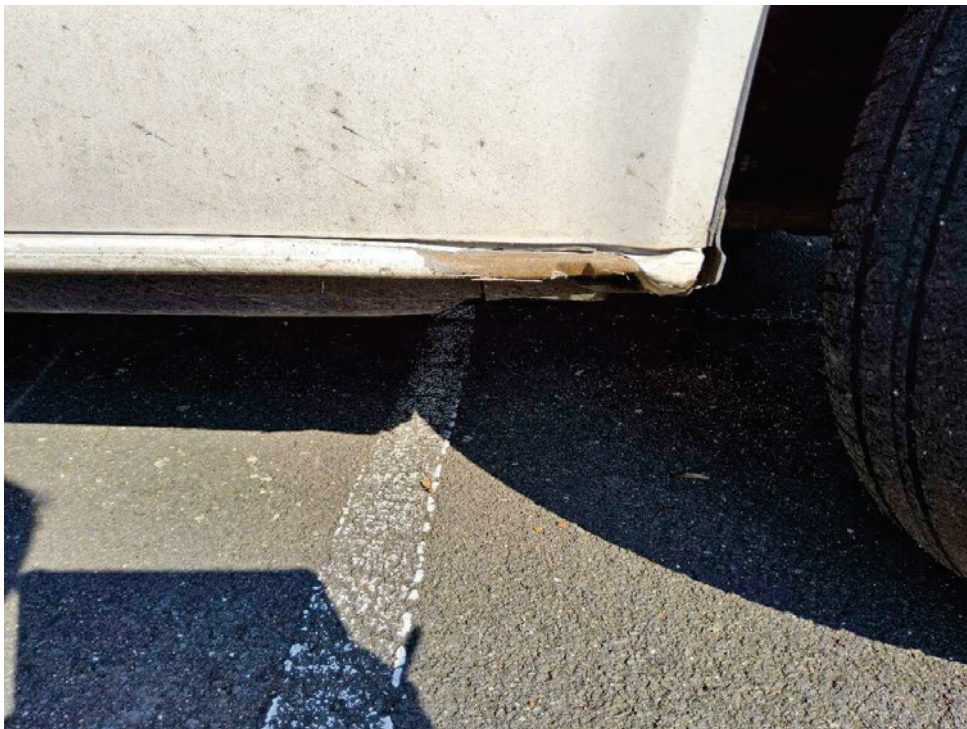
Bild 6 : Schweller rechts verformt

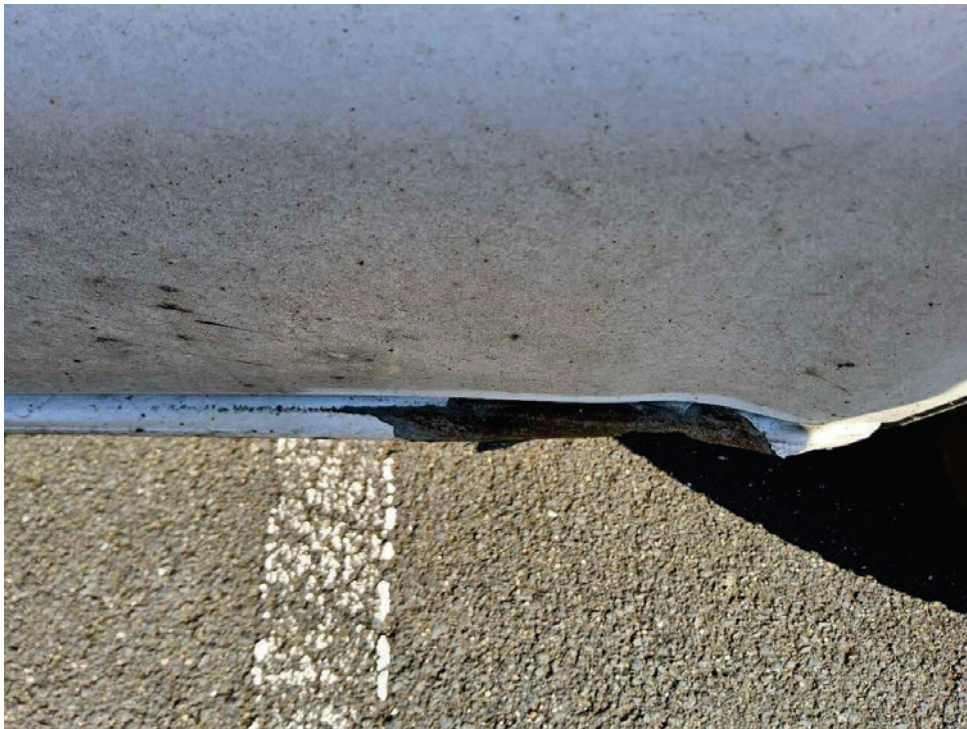
Bild 7 : Schweller rechts und Tür vorn rechts verformt

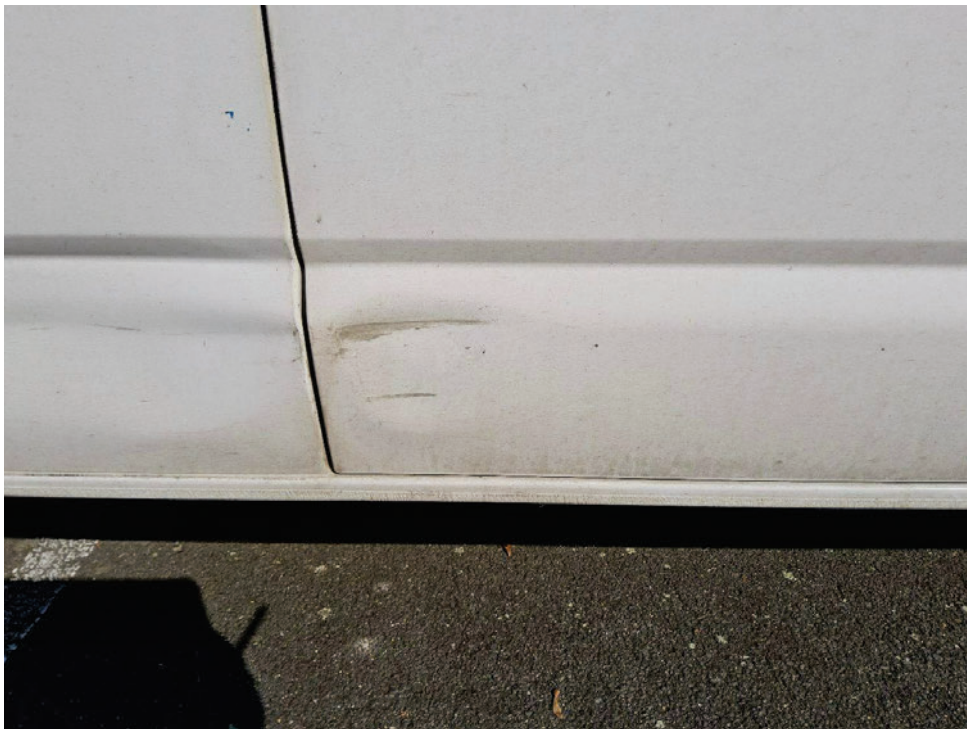
Bild 8 : Schiebetür verformt

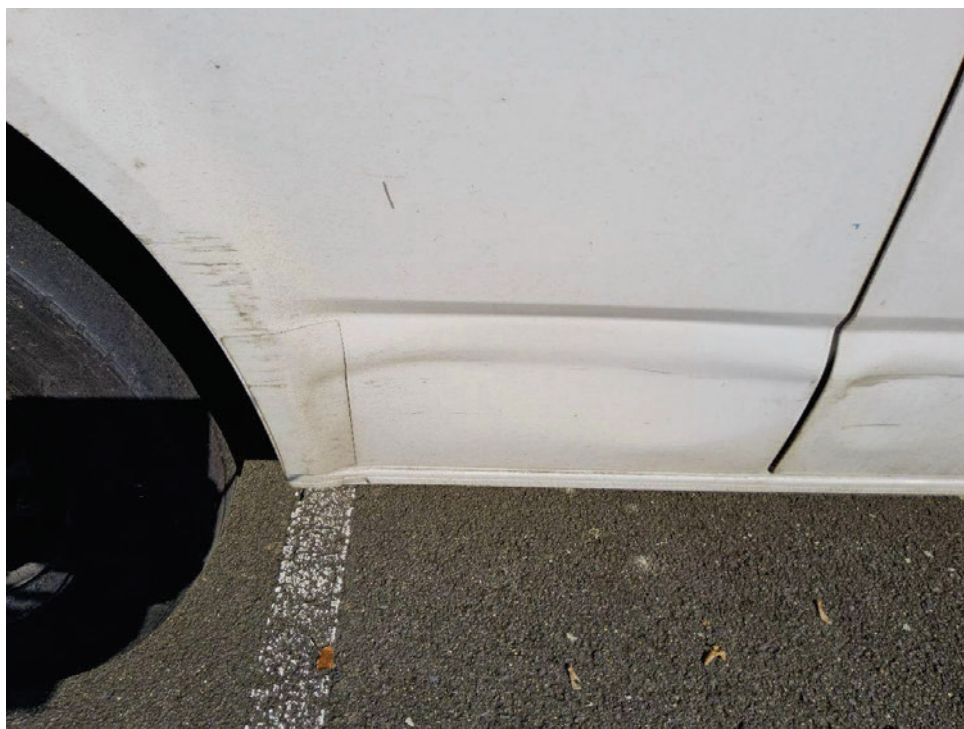
Bild 9 : Seitenwand rechts unterhalb verformt

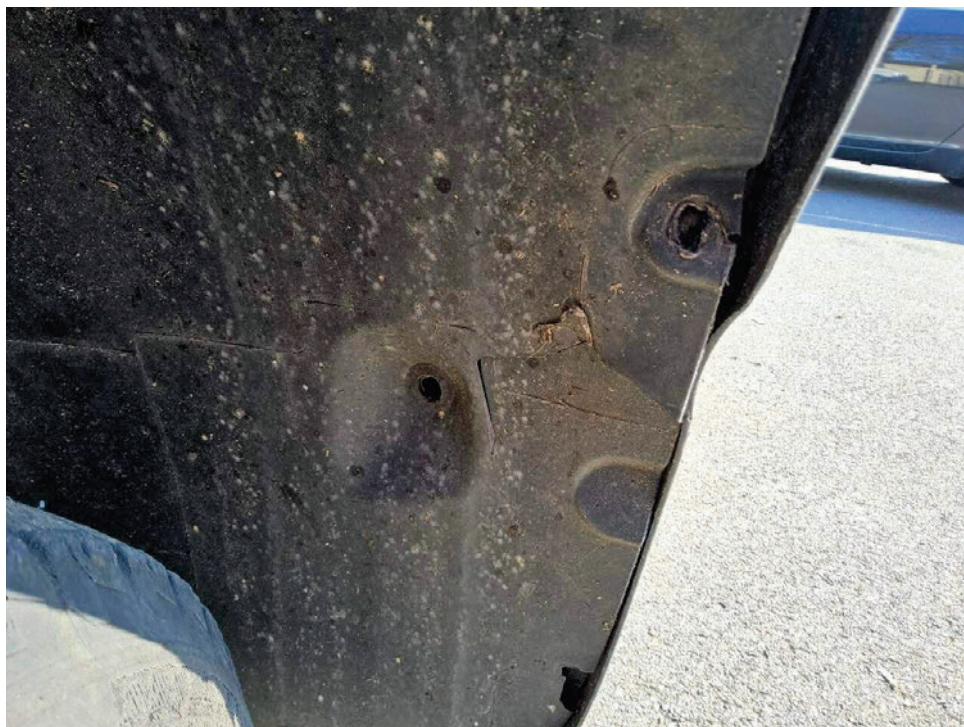
Bild 10 : Radhausschale vorn rechts gebrochen

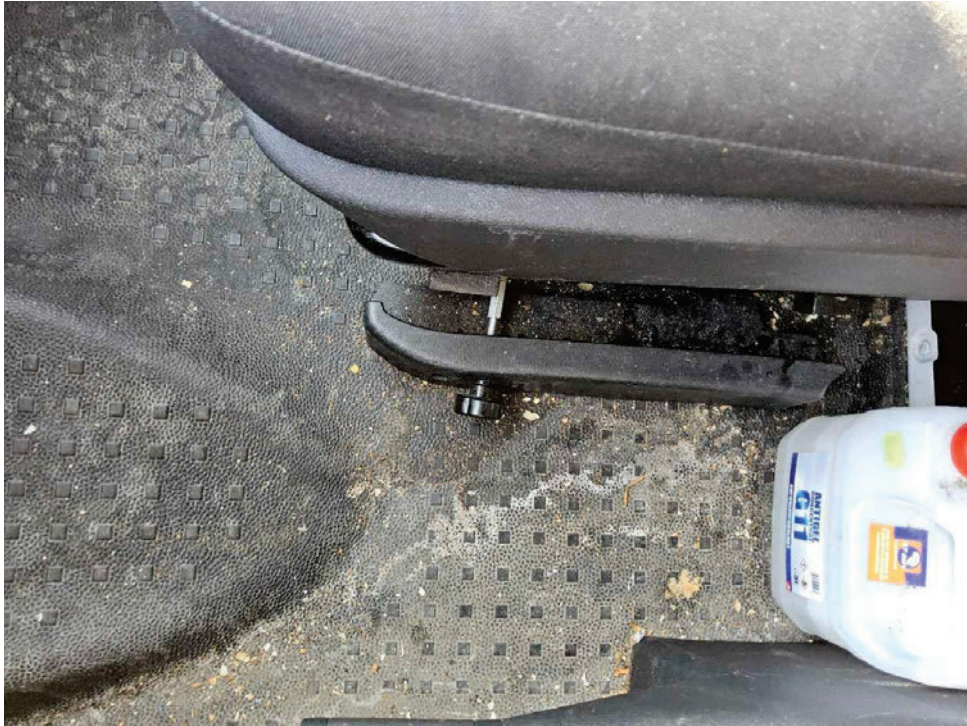
Wagenheber

Bild 11 : Wagenheber fehlt

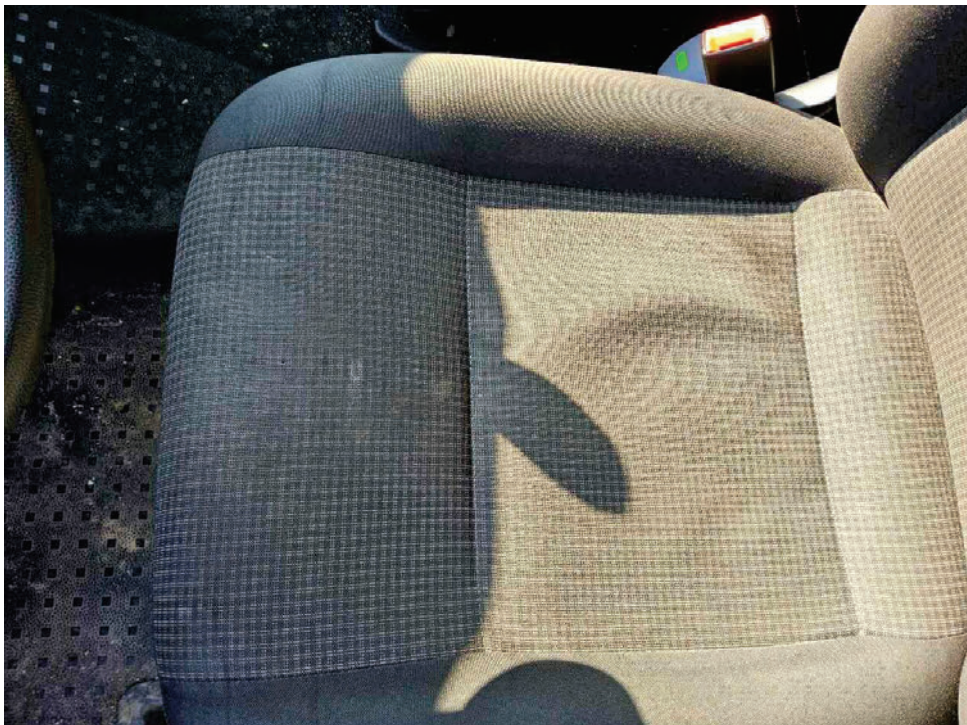
Bild 12 : Polster verschmutzt
