**» Übersicht**

**Auftrags-Nr:** 1002424514  
**Besichtigt am:** 30.04.2026 08:23  
**Berichts-Nr:** 10532803  
**FIN:** WVGZZZ5NXRM234959

| <b>Hersteller:</b> | Volkswagen |
| <b>Modell:</b> | Tiguan |

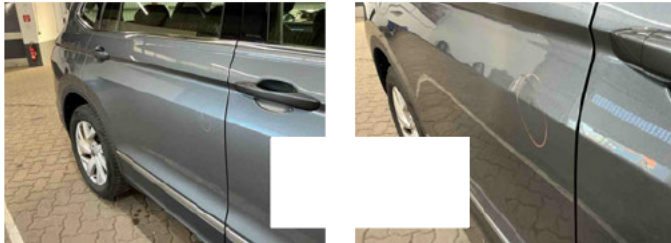
| Nr | Bauteil | Schadensbeschreibung | Reparaturempfehlung |
|---|---|---|---|
| 1 | Tür hinten rechts | Delle(n) und Kratzer | Instandsetzen + lackieren |

1 - Tür hinten rechts - Delle(n) und Kratzer - Instandsetzen + lackieren

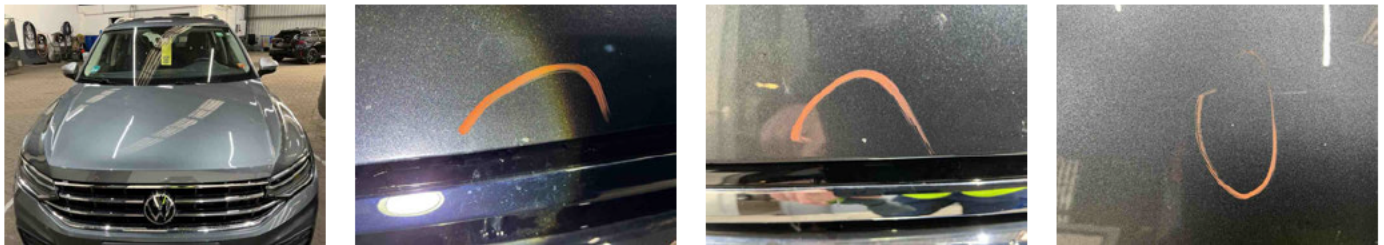
| Nr | Bauteil | Schadensbeschreibung | Reparaturempfehlung |
|---|---|---|---|
| 2 | Motorhaube | Steinschlag | Lackieren |

2 - Motorhaube - Steinschlag - Lackieren

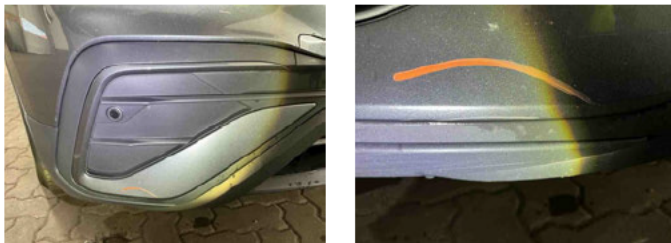
| Nr | Bauteil | Schadensbeschreibung | Reparaturempfehlung |
|---|---|---|---|
| 4 | Stoßfängerzierblende vorne rechts | Kratzer | Smart Repair |

4 - Stoßfängerzierblende vorne rechts - Kratzer - Smart Repair

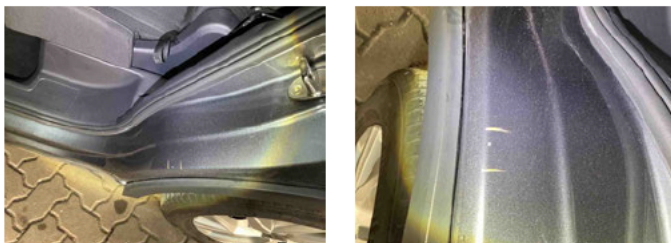
| Nr | Bauteil | Schadensbeschreibung | Reparaturempfehlung |
|---|---|---|---|
| 5 | Einstiegsschweller hinten links | Kratzer | Smart Repair |

5 - Einstiegsschweller hinten links - Kratzer - Smart Repair
