## Fahrzeugbeschreibung

**Fahrzeug:** MERCEDES CLA CLA 200 d Shooting Brake Kombi 5-türig 1950 ccm 150 PS / 110 KW Diesel 8-Gang Automatik

## Zustandsbericht

| Berichtsnummer : | 0000000926794-DE968 | | |

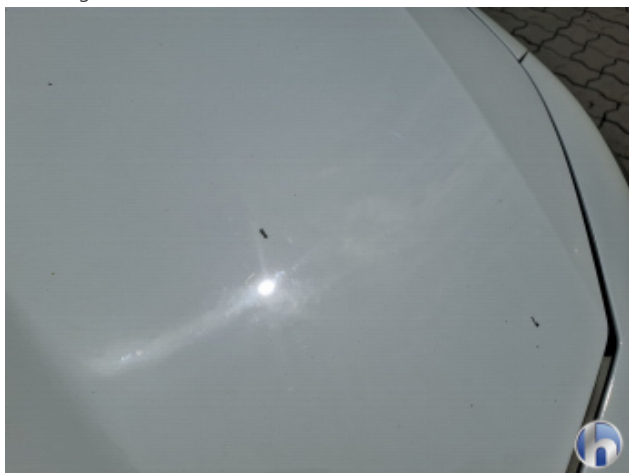
| | Bauteil | Schaden | Rep.-Art |
|---|---|---|---|
| 1. | Motorhaube | Gebrauchsspuren | Ohne Reparatur |

1. Motorhaube  
Gebrauchsspuren - Ohne Reparatur

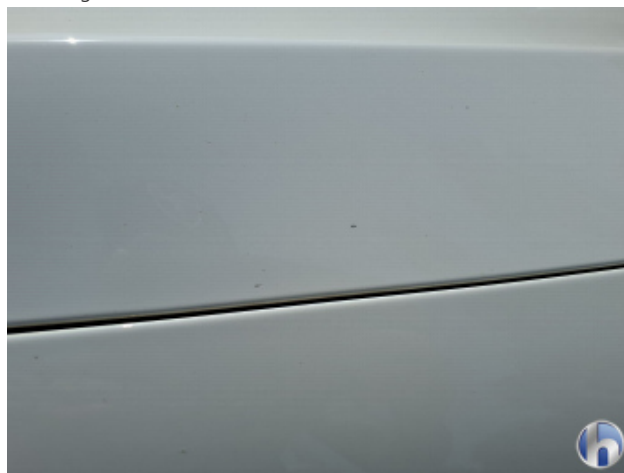
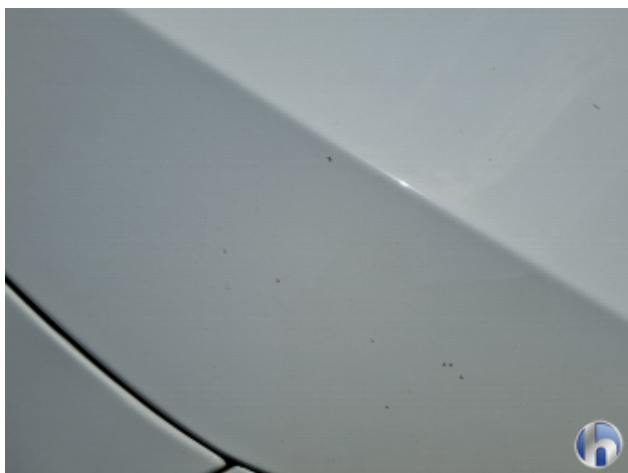
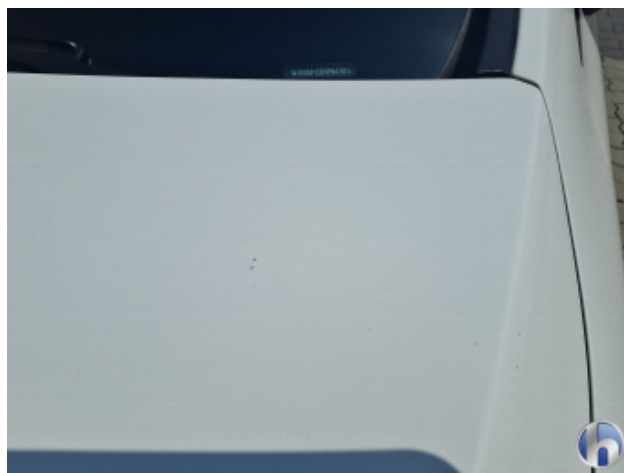
| | Bauteil | Schaden | Rep.-Art |
|---|---|---|---|
| 2. | Motorhaube | Steinschlag | Lackieren |

2. Motorhaube  
Steinschlag - Lackieren

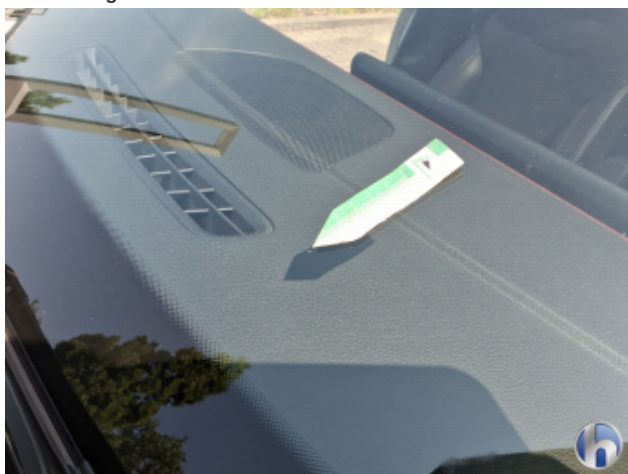
| | Bauteil | Schaden | Rep.-Art |
|---|---|---|---|
| 3. | Windschutzscheibe | Gebrauchsspuren | Ohne Reparatur |

3. Windschutzscheibe  
Gebrauchsspuren - Ohne Reparatur

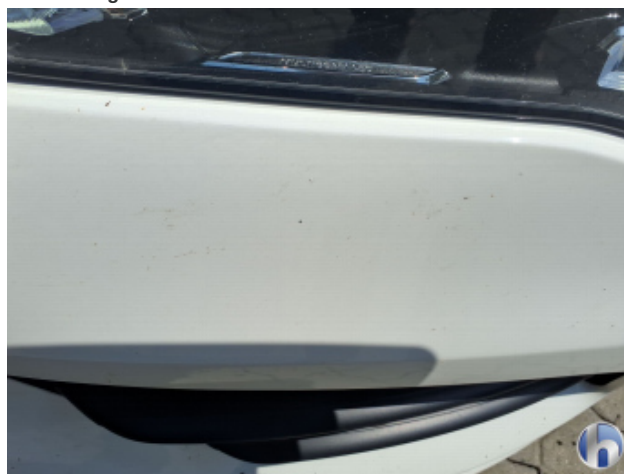
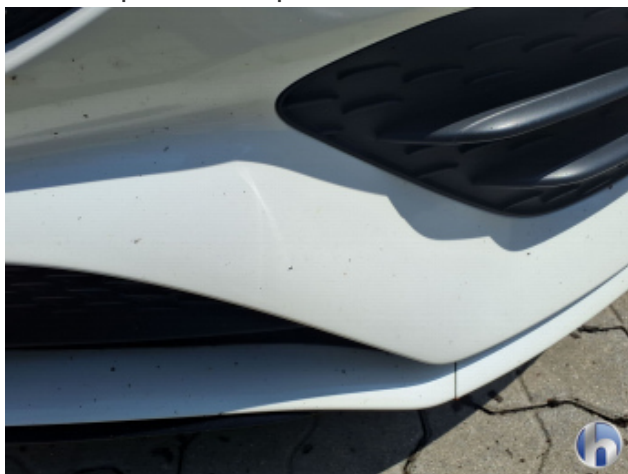
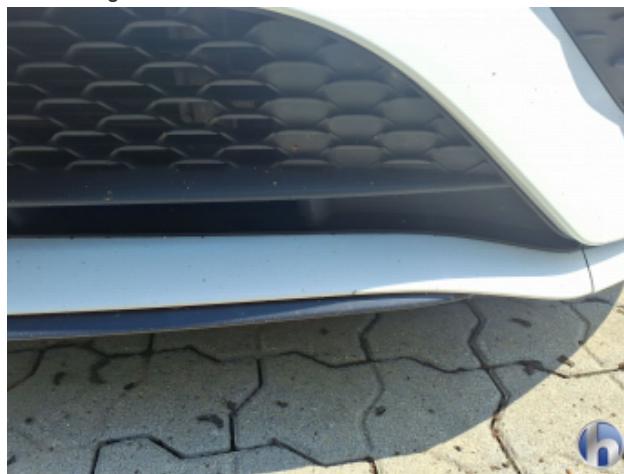
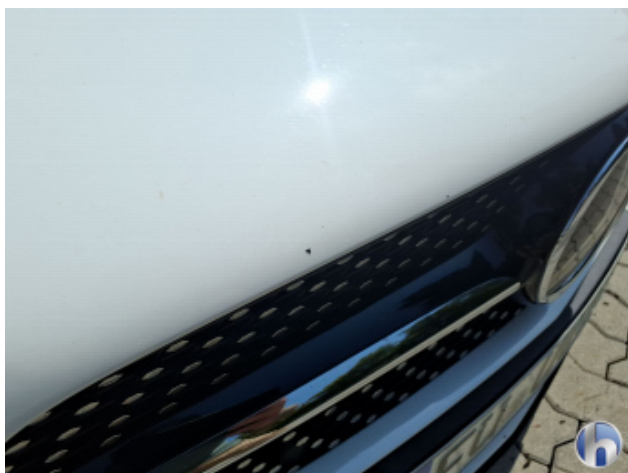
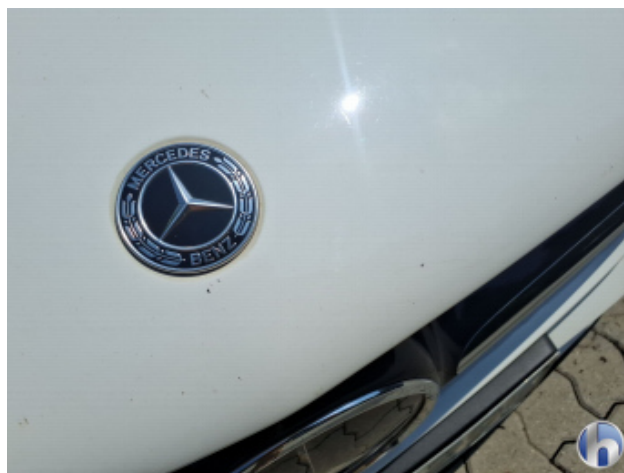
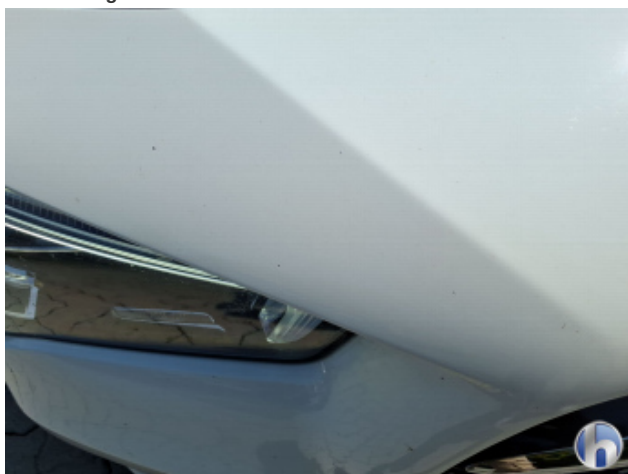
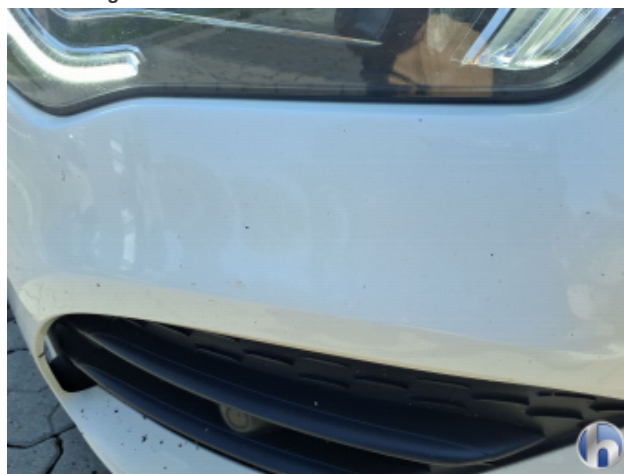
| | Bauteil | Schaden | Rep.-Art |
|---|---|---|---|
| 4. | Stoßfänger Vorne | Steinschlag | Lackieren |

4. Stoßfänger Vorne  
Steinschlag - Lackieren

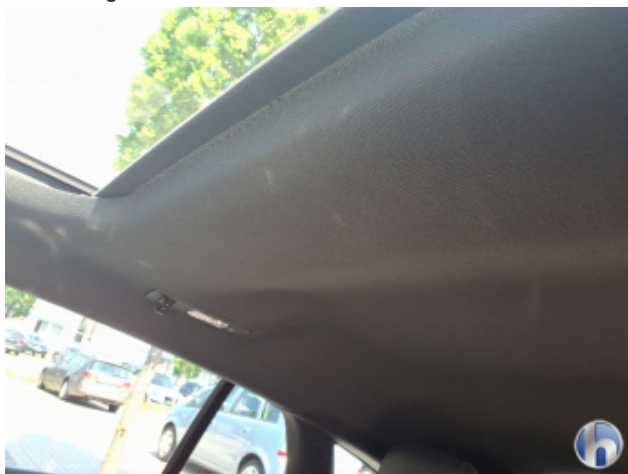
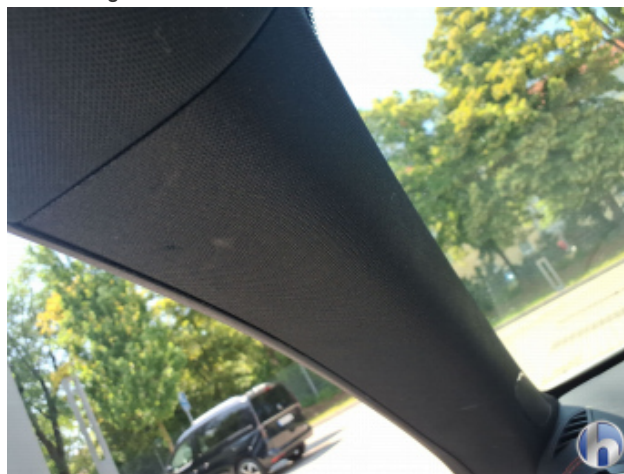
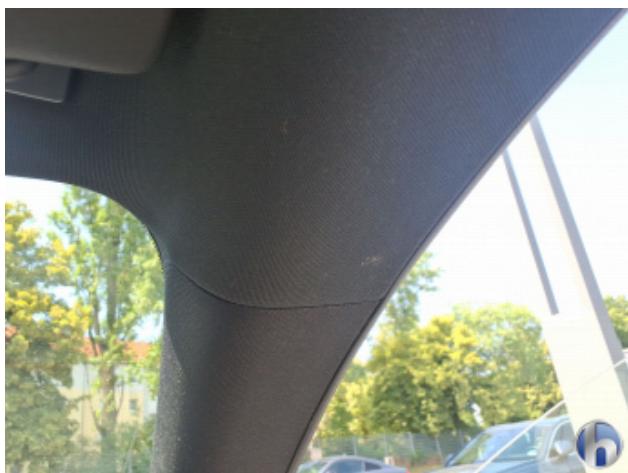
| | Bauteil | Schaden | Rep.-Art |
|---|---|---|---|
| 5. | Dachhimmel | Verschmutzt | Reinigen |

5. Dachhimmel  
Verschmutzt - Reinigen

5. Dachhimmel  
**Verschmutzt - Reinigen**

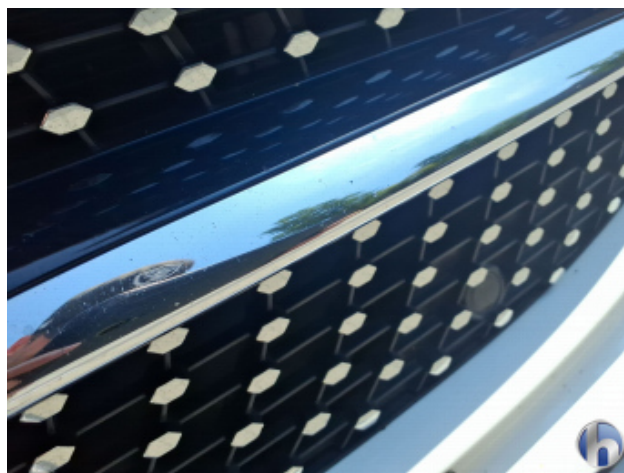
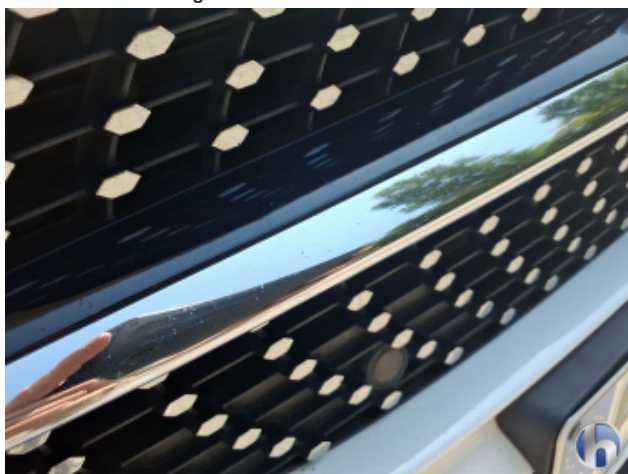
| | Bauteil | Schaden | Rep.-Art |
|---|---|---|---|
| 6. | Kühlergrill Außen vorne | Steinschlag | Erneuern |

6. Kühlergrill Außen vorne  
**Steinschlag - Erneuern**

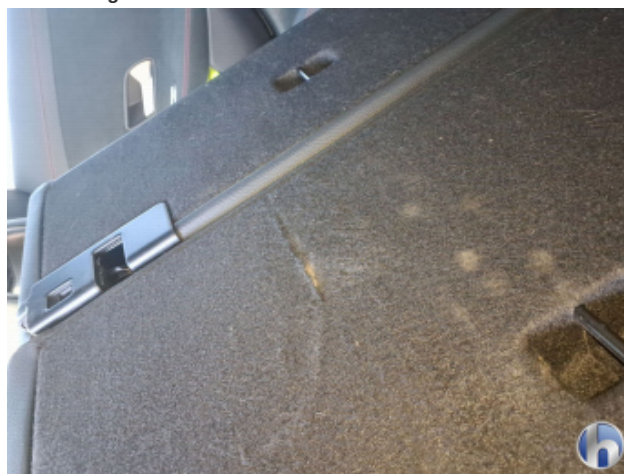
| | Bauteil | Schaden | Rep.-Art |
|---|---|---|---|
| 7. | Sitz Innenraum links hinten | Beschädigt | Erneuern |

7. Sitz Innenraum links hinten  
**Beschädigt - Erneuern**
