**Auftrags-Nr:** 1002400914  
**Besichtigt am:** 22.04.2026 08:40  
**Berichts-Nr:** 10468691  
**FIN:** WVGZZA1XRV141498

# Zustandsbericht

- Protokoll der Fahrzeugbewertung -

Berichts-Nr: 10468691  
vom: 22.04.2026

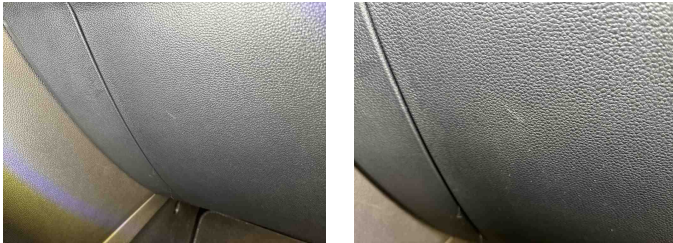
| Nr | Bauteil | Schadensbeschreibung | Reparaturempfehlung |
|---|---|---|---|
| 1 | Handschuhfach Deckel | Kratzer | Akzeptabel (Gebrauchsspur) |

1 - Handschuhfach Deckel - Kratzer - Akzeptabel (Gebrauchsspur)

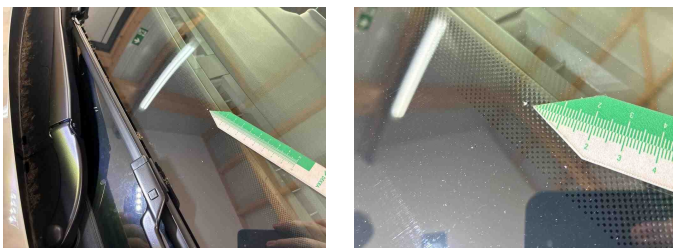
| Nr | Bauteil | Schadensbeschreibung | Reparaturempfehlung |
|---|---|---|---|
| 2 | Windschutzscheibe | Steinschlag | Akzeptabel (Gebrauchsspur) |

2 - Windschutzscheibe - Steinschlag - Akzeptabel (Gebrauchsspur)

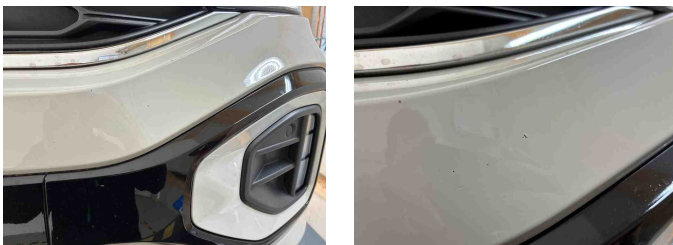
| Nr | Bauteil | Schadensbeschreibung | Reparaturempfehlung |
|---|---|---|---|
| 3 | Stoßfänger vorne | Steinschlag | Akzeptabel (Gebrauchsspur) |

3 - Stoßfänger vorne - Steinschlag - Akzeptabel (Gebrauchsspur)

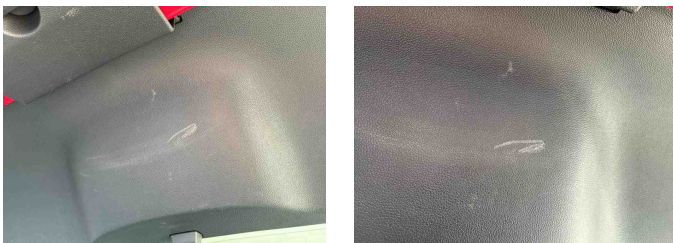
| Nr | Bauteil | Schadensbeschreibung | Reparaturempfehlung |
|---|---|---|---|
| 4 | Heckklappenverkleidung | Kratzer | Akzeptabel (Gebrauchsspur) |

4 - Heckklappenverkleidung - Kratzer - Akzeptabel (Gebrauchsspur)

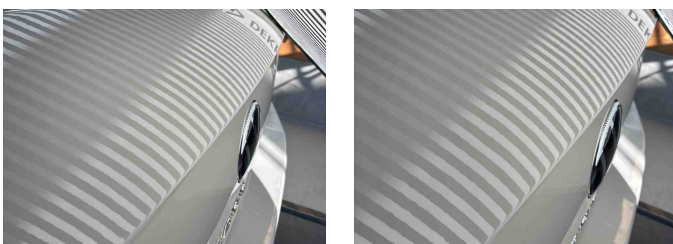
| Nr | Bauteil | Schadensbeschreibung | Reparaturempfehlung |
|---|---|---|---|
| 5 | Heckklappe | Delle(n) | Akzeptabel (Gebrauchsspur) |

5 - Heckklappe - Delle(n) - Akzeptabel (Gebrauchsspur)
