Zustandsbericht

Kunde :	Allane SE	Amtl. Kennzeichen :	H-CO 159E
Berichtsnummer :	000000922760-DE613		
Referenznummer:	31191574

Mercedes-Benz E T-Modell (BM 213)(06.2016->) E 300 e (213.253)

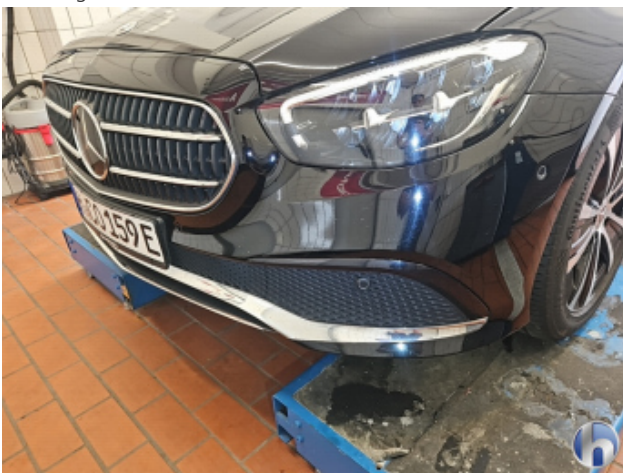
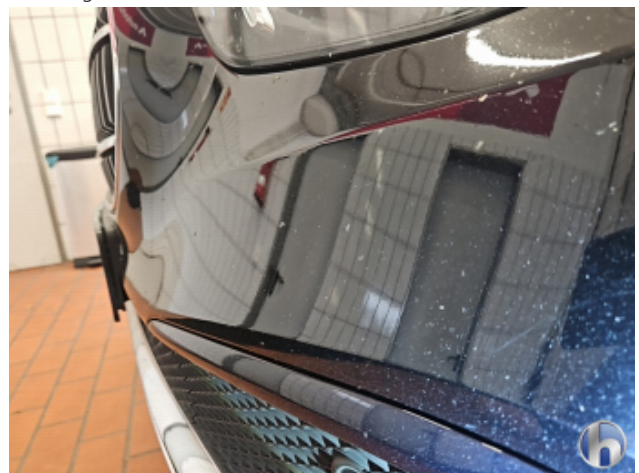
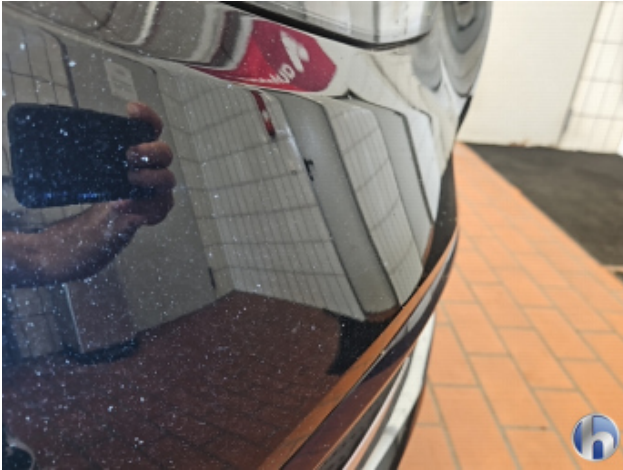
| 1. | Stoßfänger Vorne | Steinschlag | Lackieren |

1. Stoßfänger Vorne
Steinschlag - Lackieren

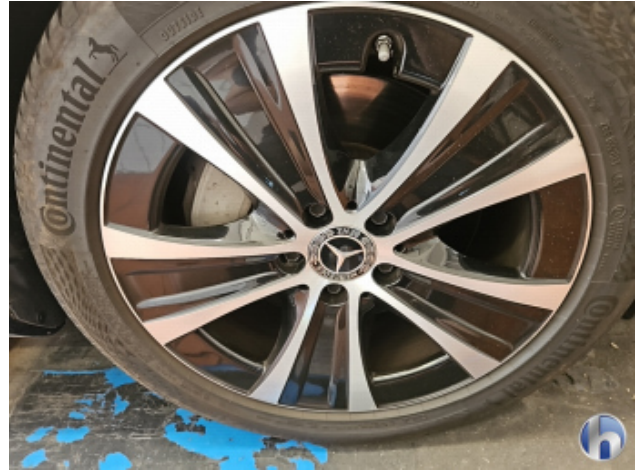
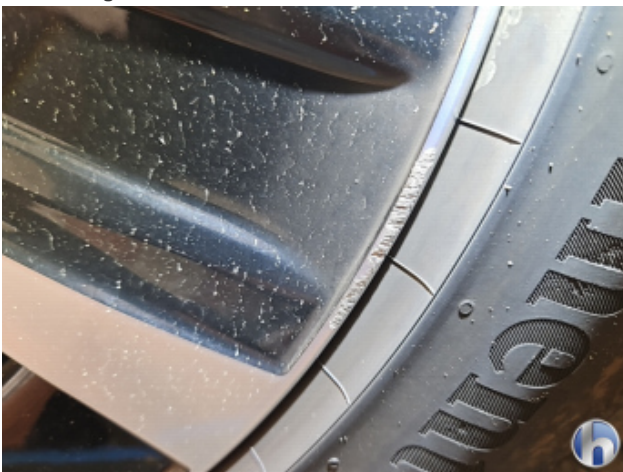
| 2. | Felge Vorne - Rechts | Beschädigt | Smart Repair |

2. Felge Vorne - Rechts
Beschädigt - Smart Repair

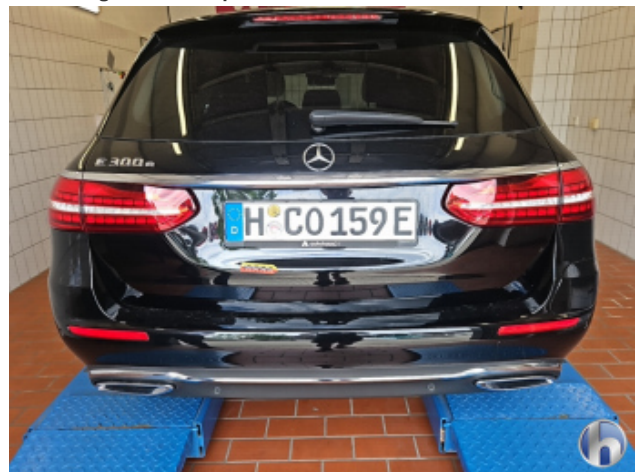
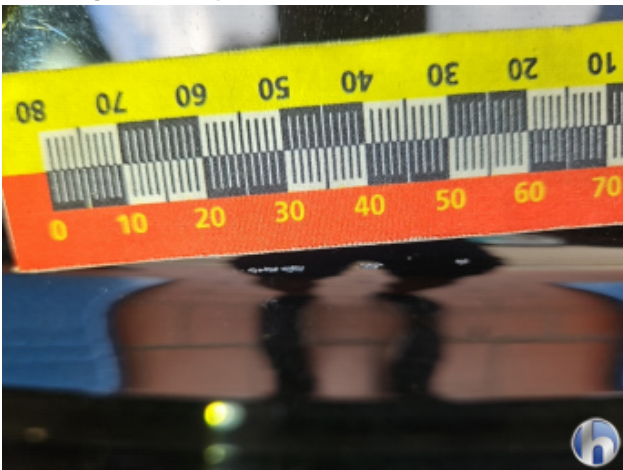
| 3. | Heckklappe | Kratzer | Smart Repair |

3. Heckklappe
Kratzer - Smart Repair

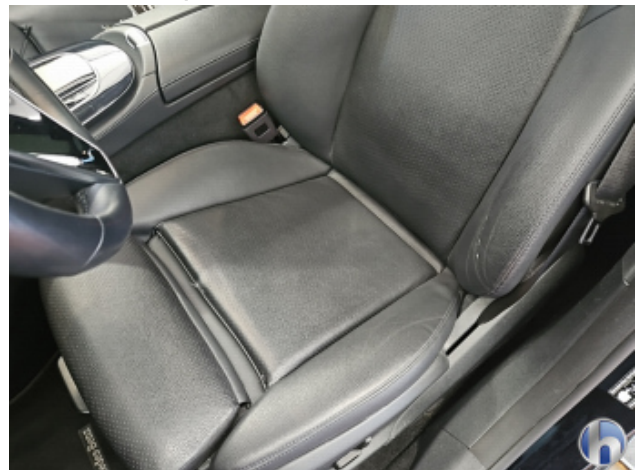
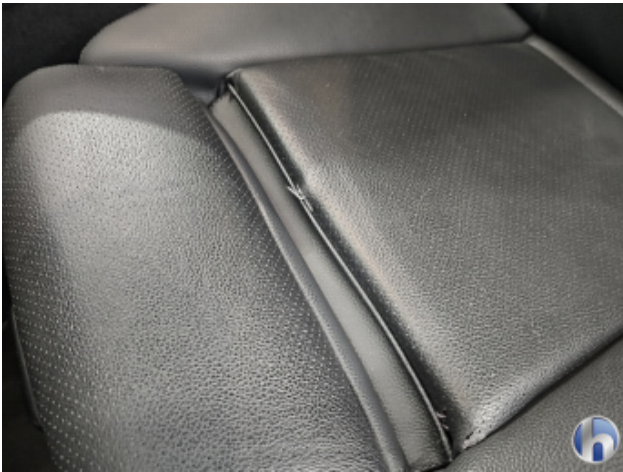
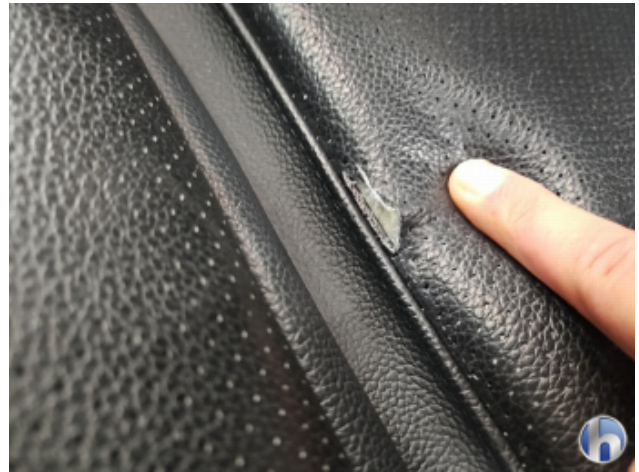
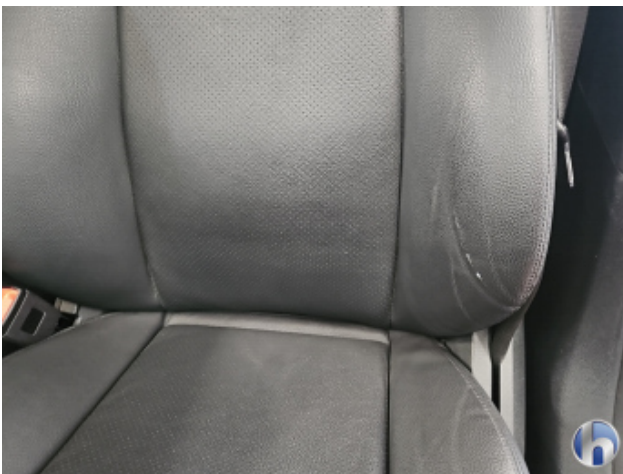
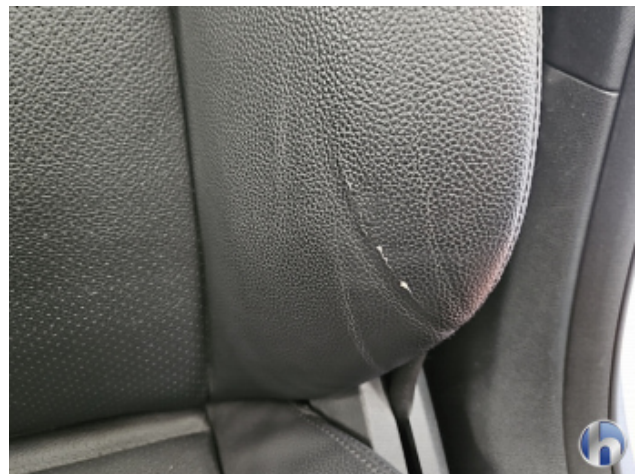
| 4. | Sitz - Vorne - Links:

Kissen | Riss | Erneuern |

4. Sitz - Vorne - Links: Kissen
Riss - Erneuern

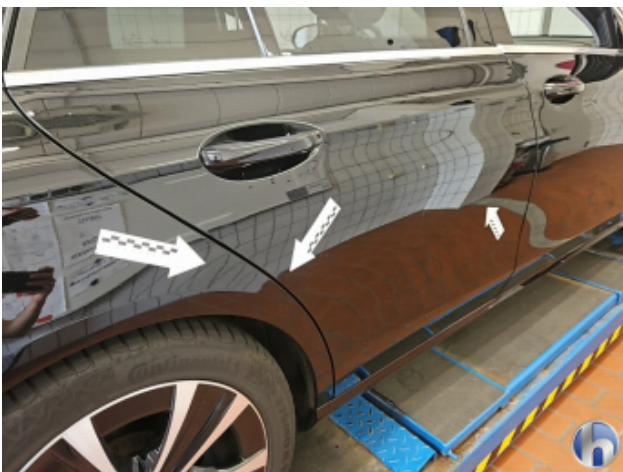
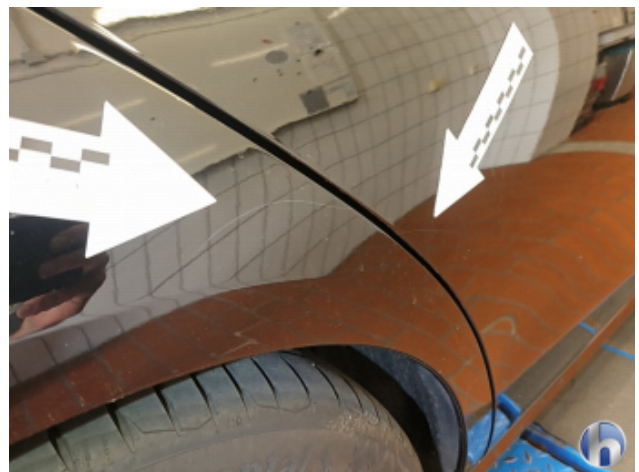
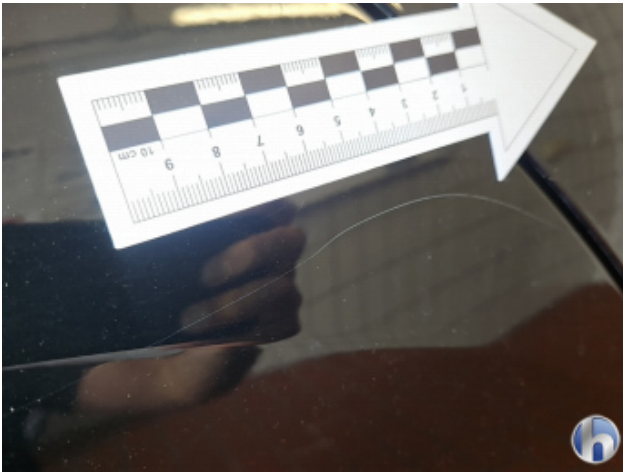
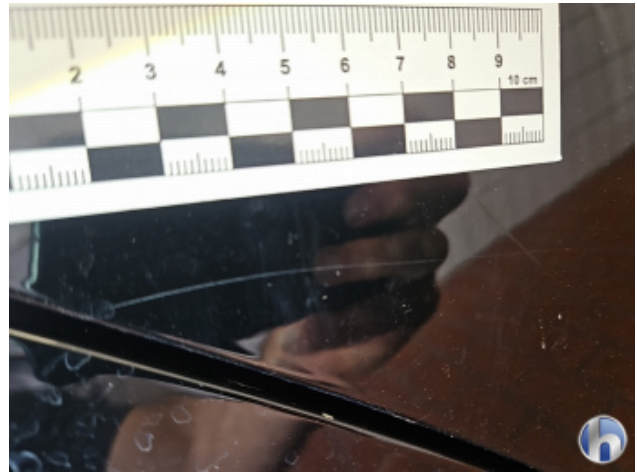
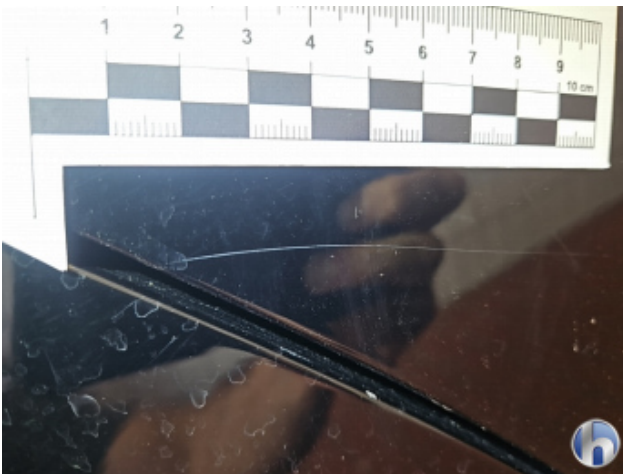
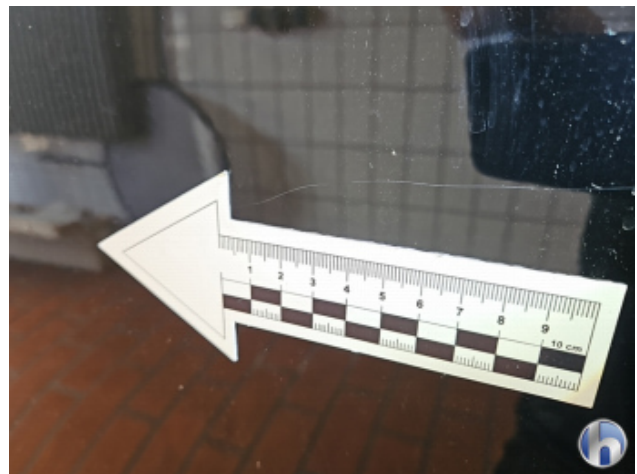
| 5. | Tür und Seitenwand

Hinten - Rechts | Kratzer | Lackieren |

5. Tür und Seitenwand Hinten - Rechts
Kratzer - Lackieren
