Bochum, den 19.02.2026

Gutachten

Zusammenfassung des Gutachtens:

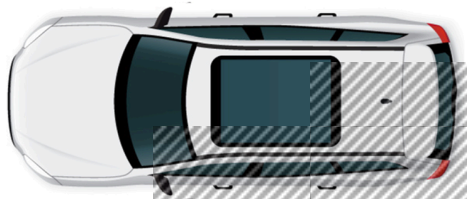
Anstoßbereich

Der Anstoß erfolgte hinten mittig, hinten links, links mittig.

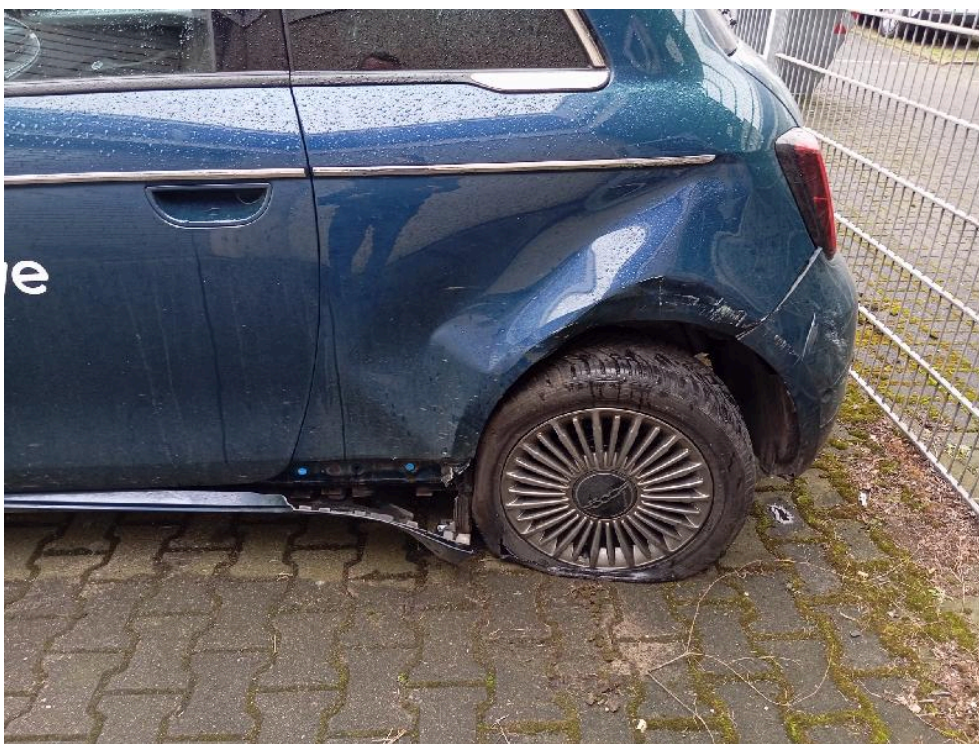
Bild: 11 Schadenübersicht

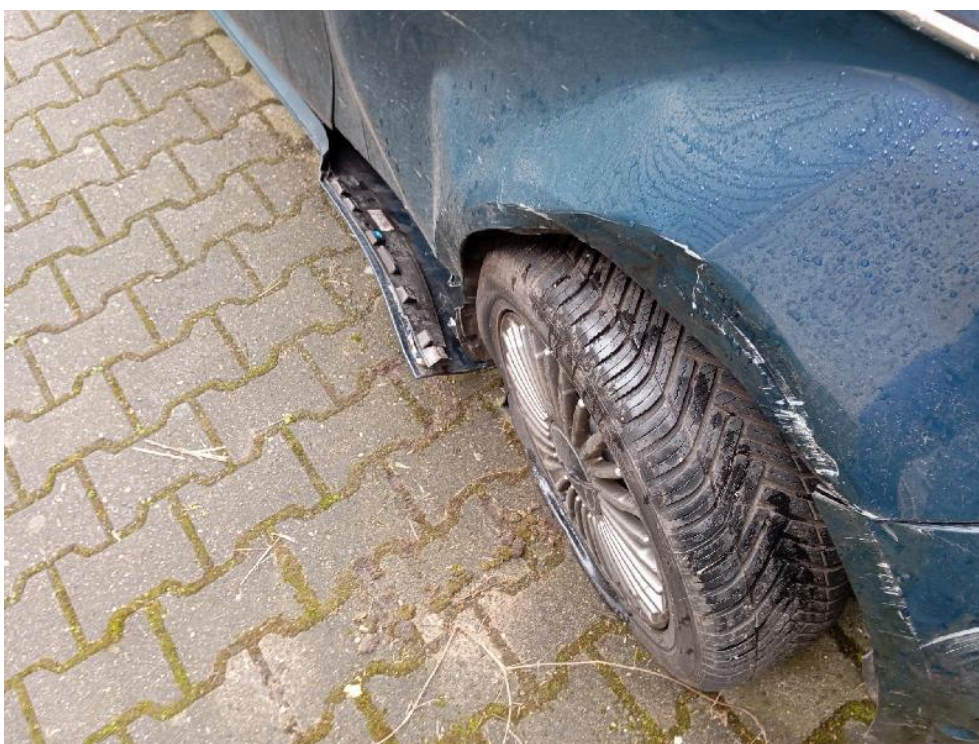
Bild: 12 Seitenwand links verformt Rad hinten links Fehlstellung

- Seitenwand links verformt und eingerissen - ersetzen
- Hinterachse verformt - ersetzen
- Schweller links verformt - ersetzen
- Stoßfänger hinten ausgerissen - ersetzen

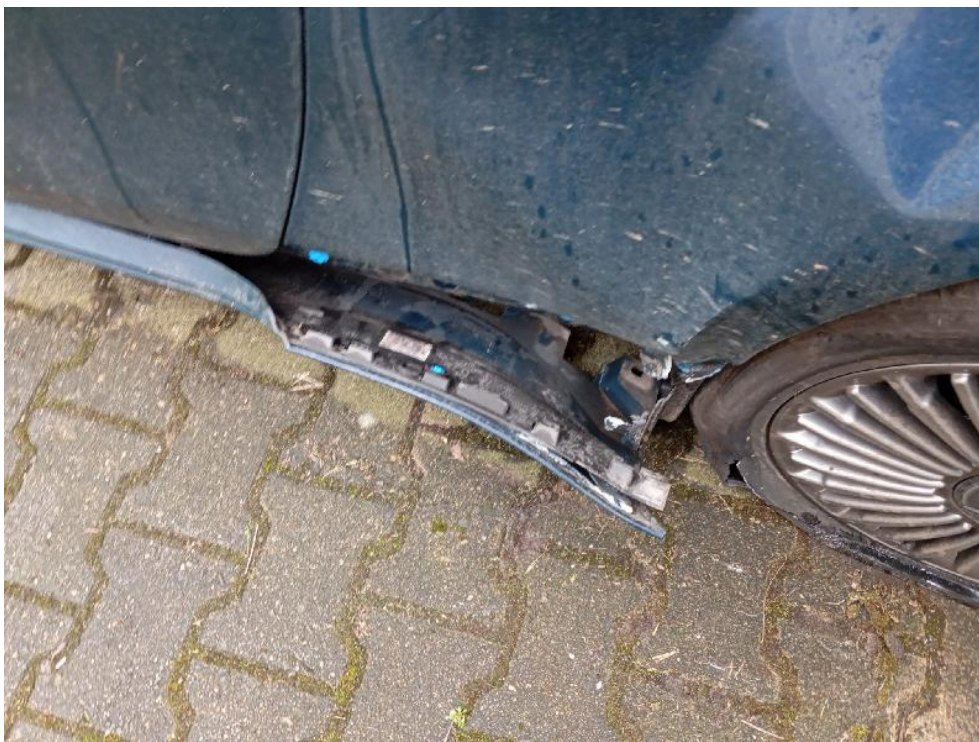
Bild: 13 Seitenwand links verformt

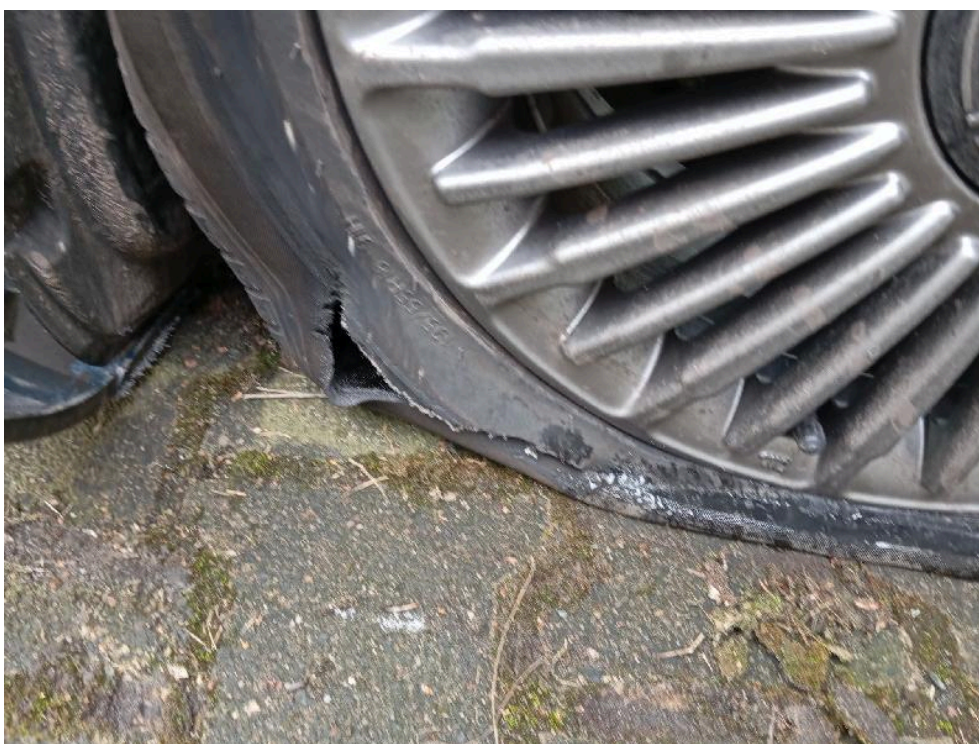
Bild: 14 Reifen hinten links defekt

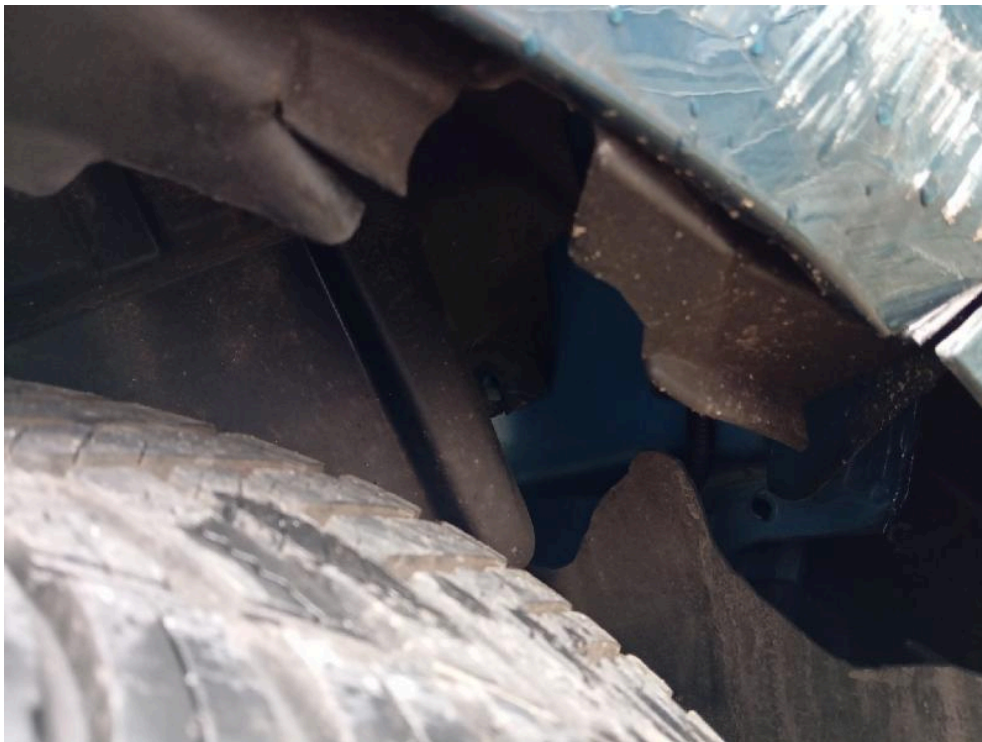
Bild: 15 Radhausschale hinten links gebrochen

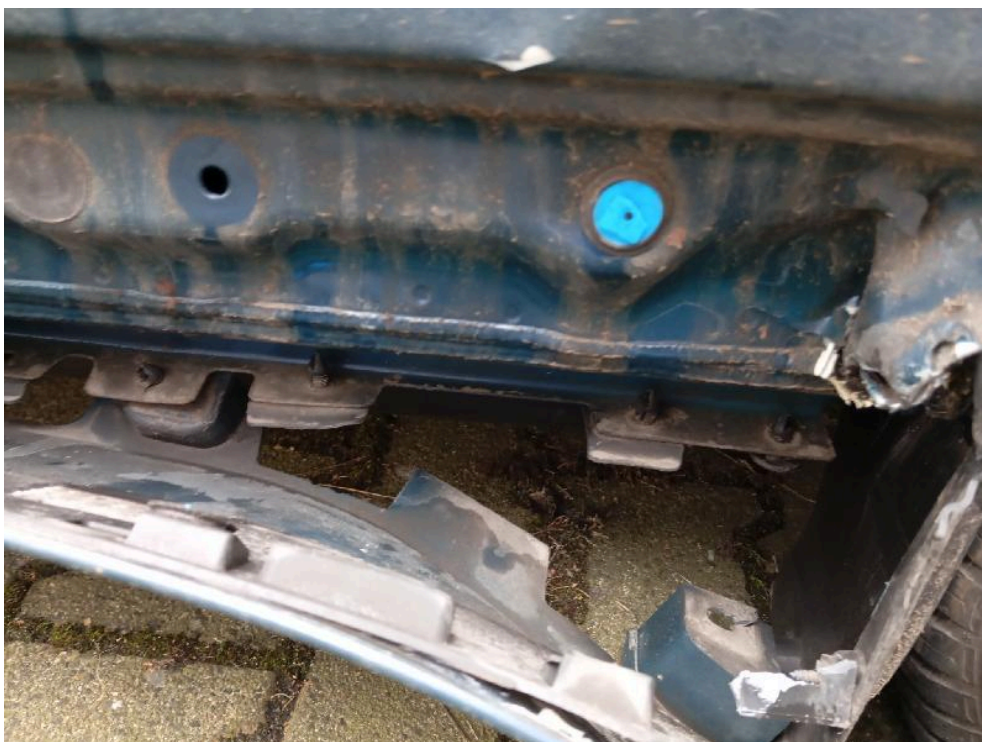
Bild: 16 Schweller links verformt

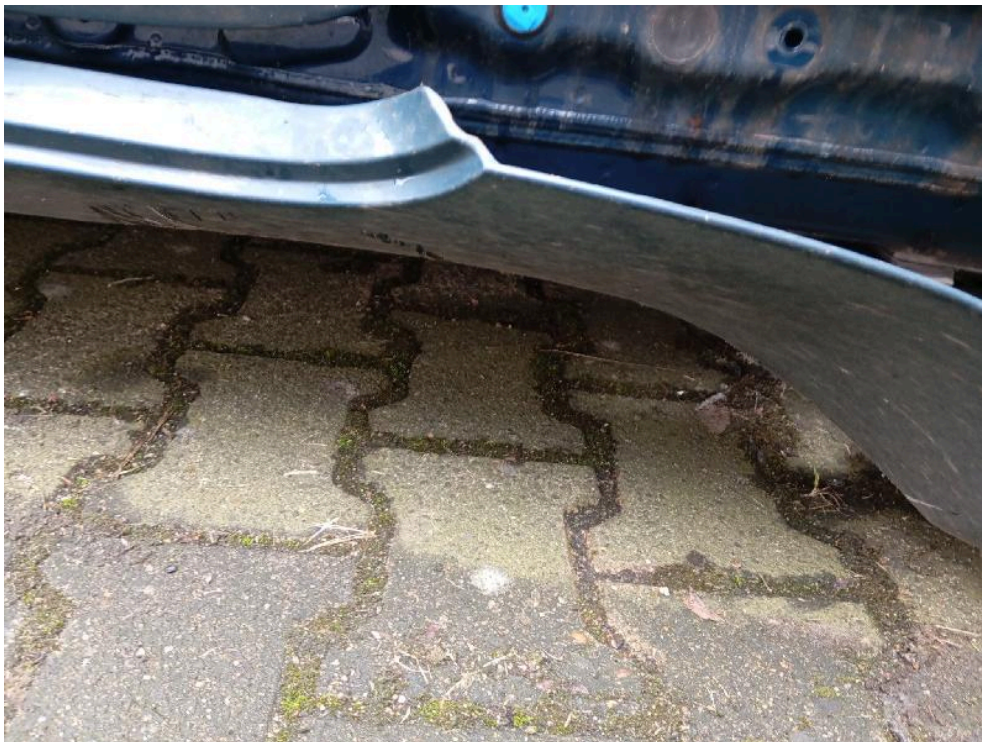
Bild: 17 Schwellerverkleidung links ausgebrochen

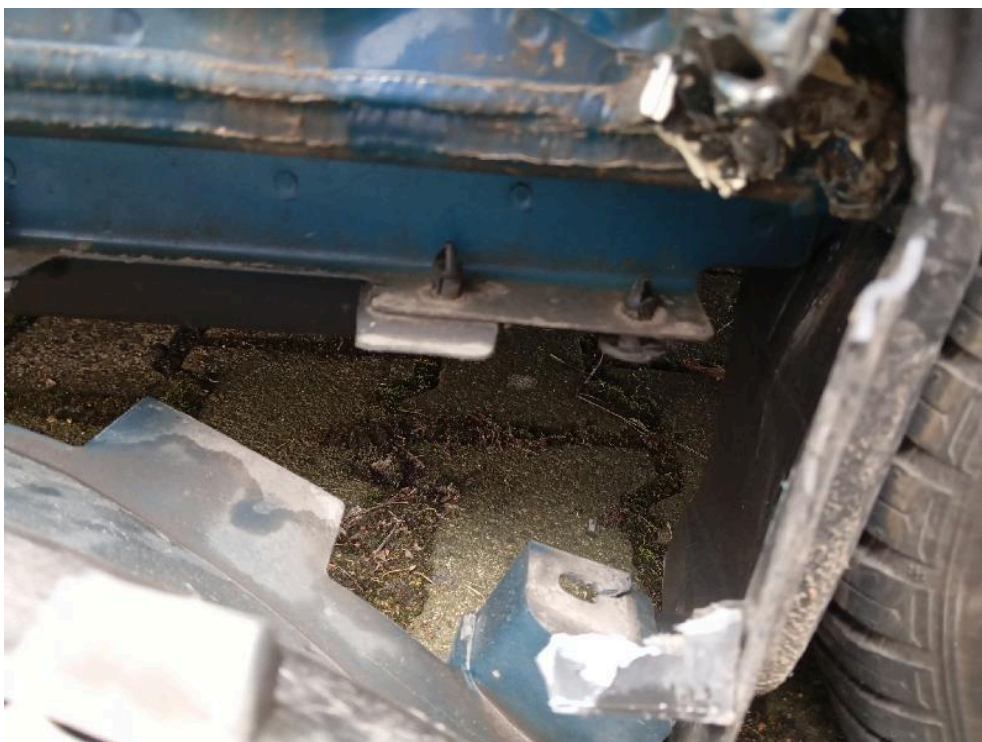
Bild: 18 Batterie beschädigt?

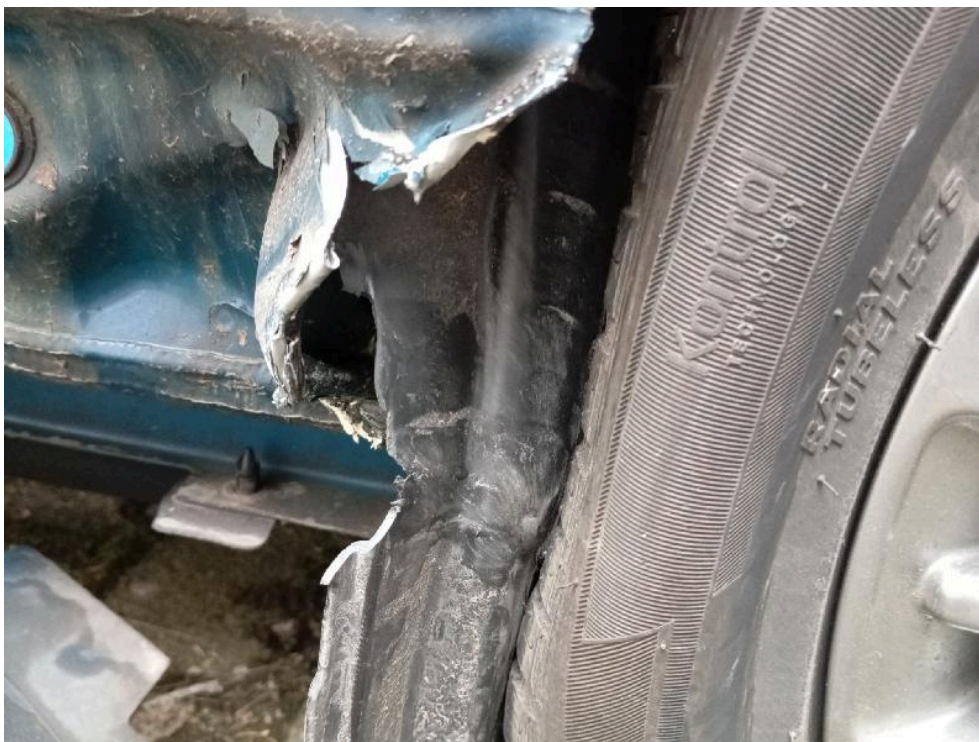
Bild: 19 Seitenwand links aufgerissen

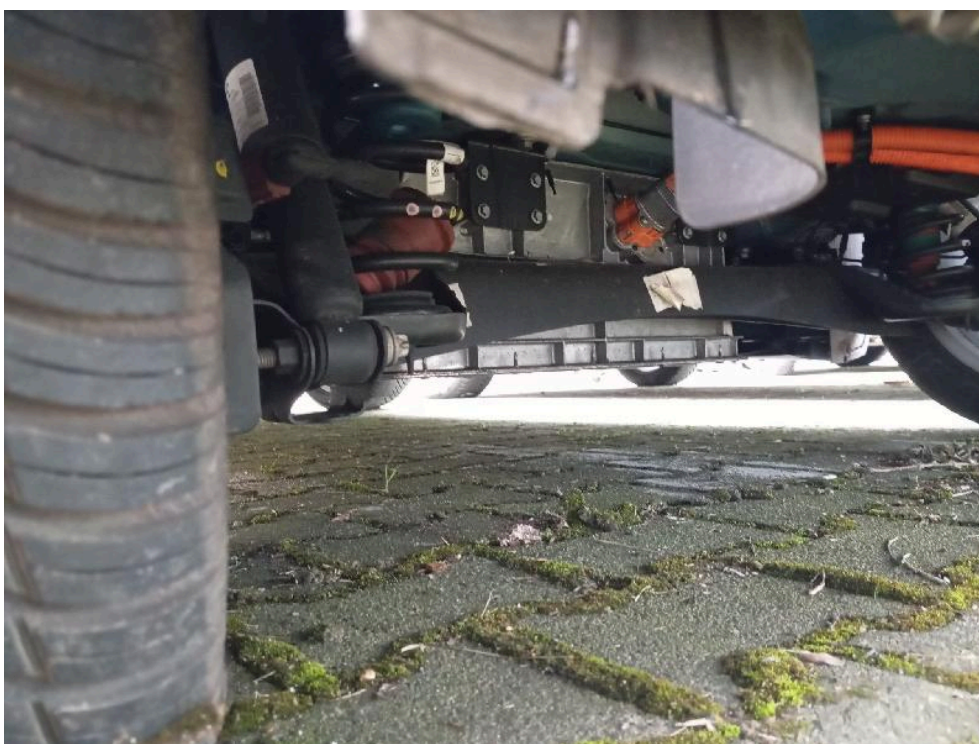
Bild: 20 Hinterachse verformt

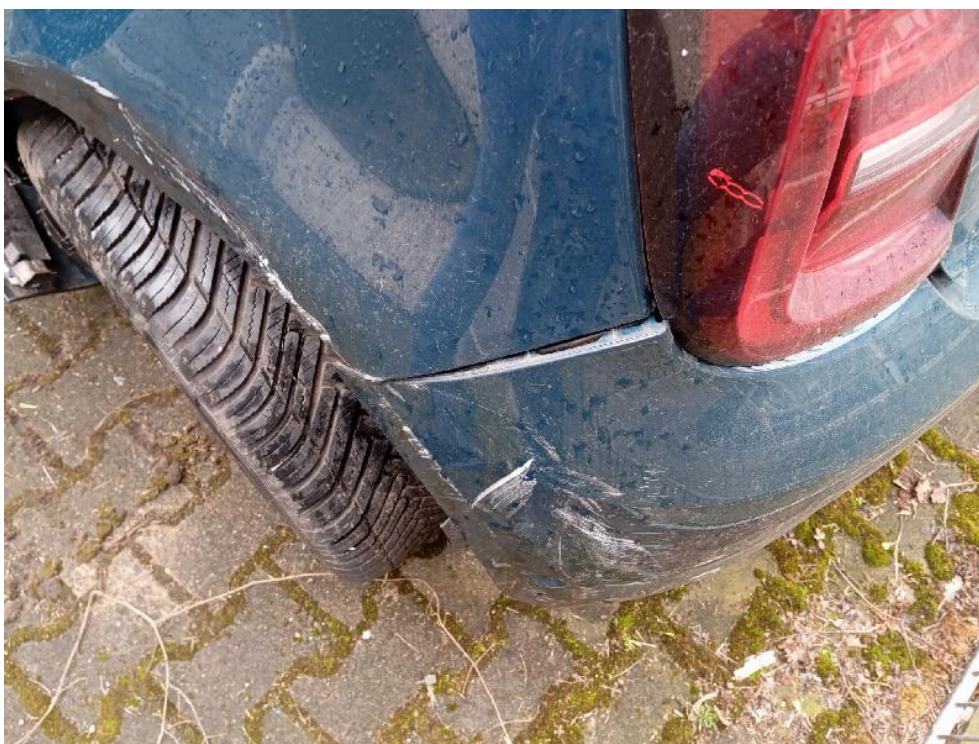
Bild: 21 Stoßfänger hinten ausgebrochen und verschrammt

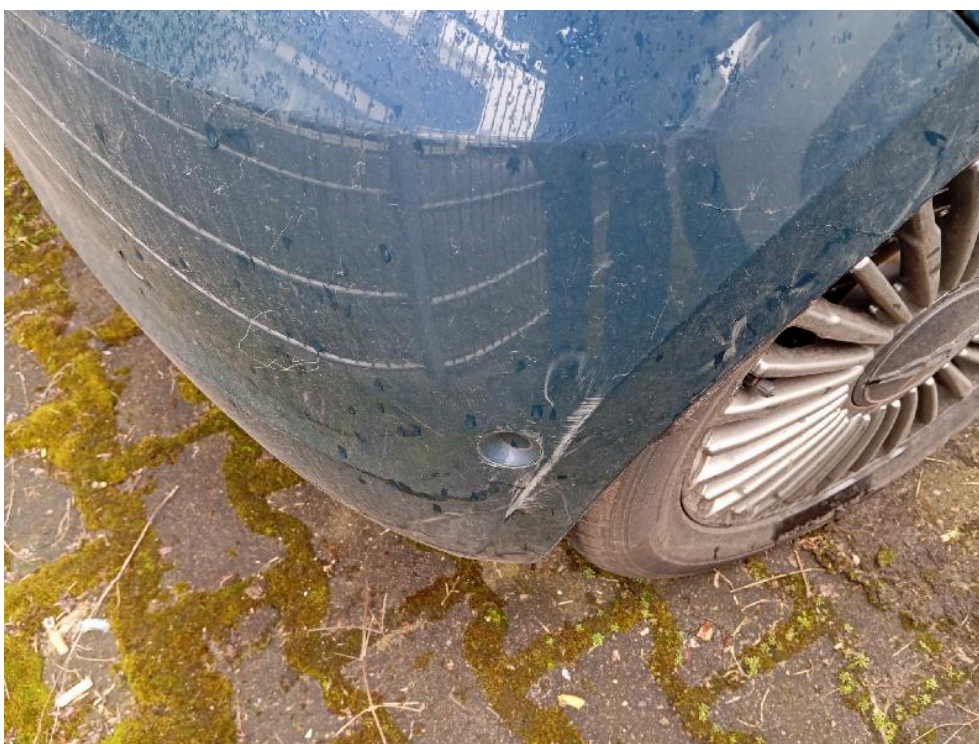
Bei der Besichtigung sind, folgende reparierte Vorschäden festgestellt worden:
- Motorhaube und Heckklappe augenscheinlich lackiert

Bild: 22 Altschaden
