Verkaufsgutachten

Mercedes-Benz Sprinter

**Fahrgestellnummer** W1V9106231P501231

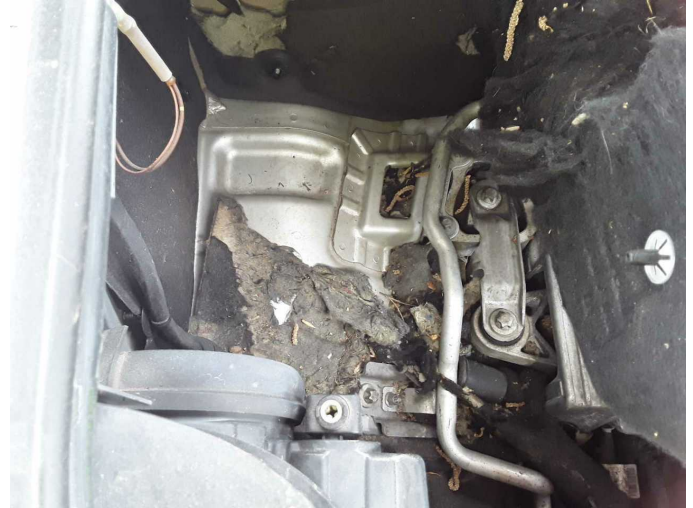
**Beschädigung 2:** Motor: Motorabdeckung - beschädigt - erneuern

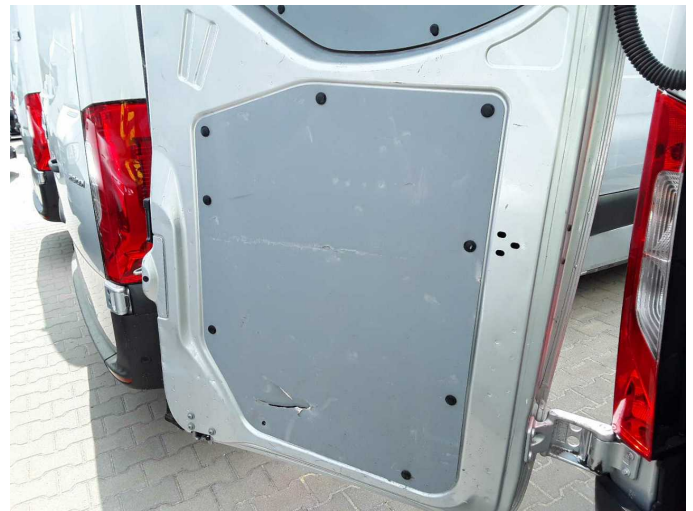
**Beschädigung 3:** Heckklappe/-tür: Verkl. Hecktür Sperrholz unten - beschädigt - erneuern

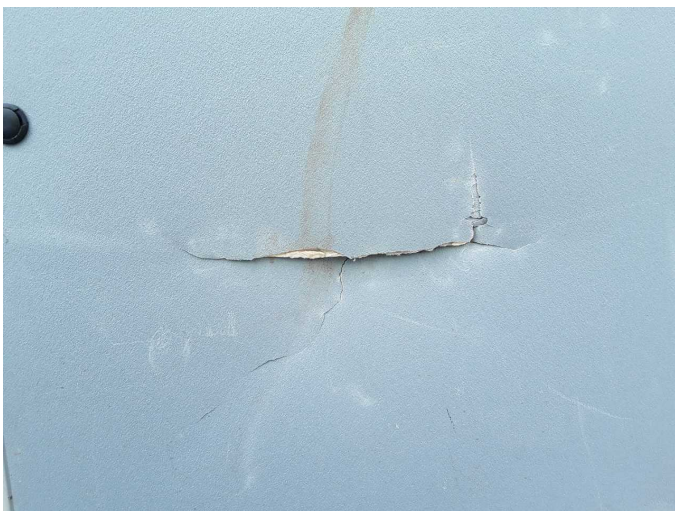
**Beschädigung 3:** Heckklappe/-tür: Verkl. Hecktür Sperrholz unten - beschädigt - erneuern

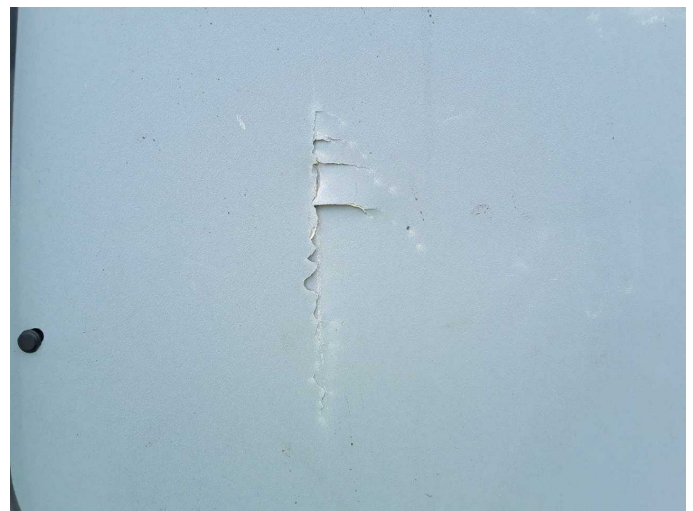
**Beschädigung 3:** Heckklappe/-tür: Verkl. Hecktür Sperrholz unten - beschädigt - erneuern

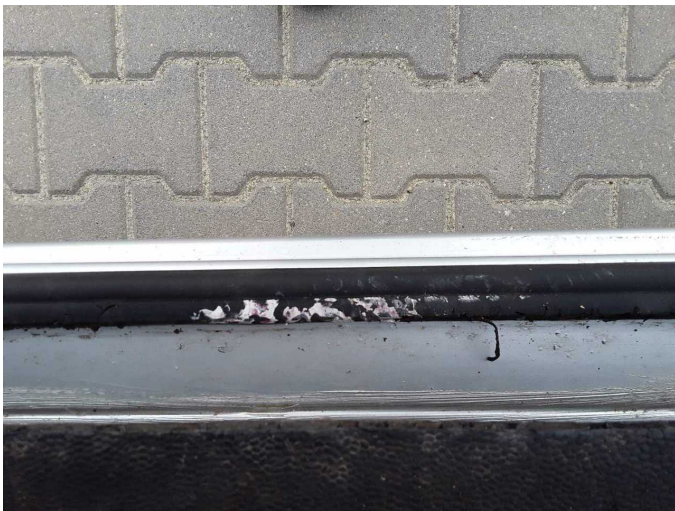
**Beschädigung 4:** Schiebetür rechts: Türdichtung - beschädigt - erneuern

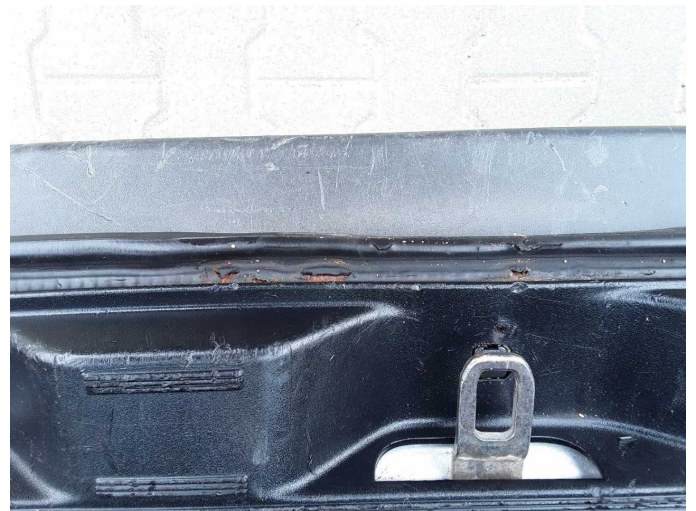
**Beschädigung 4:** Schiebetür rechts: Türdichtung - beschädigt - erneuern

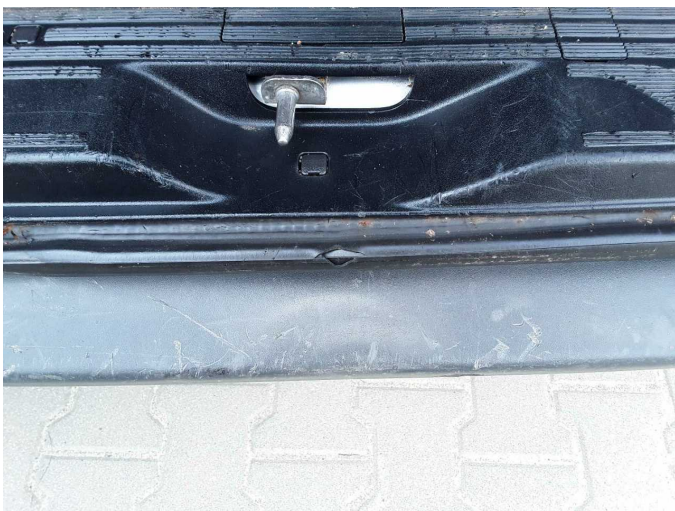
**Beschädigung 5:** Heckklappe/-tür: Dichtung - beschädigt - erneuern

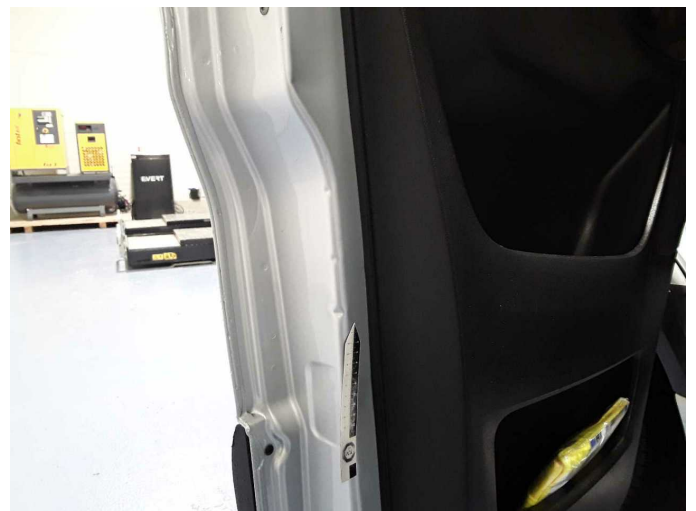
**Beschädigung 5:** Heckklappe/-tür: Dichtung - beschädigt - erneuern

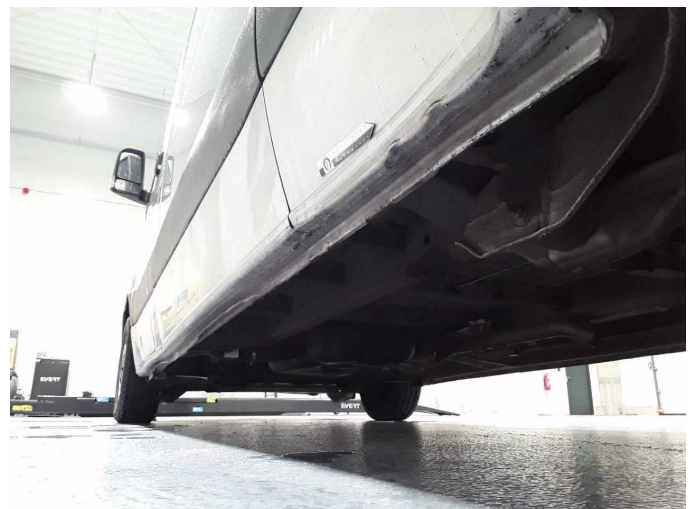
**Beschädigung 8:** Schweller links: Schweller - beschädigt - erneuern

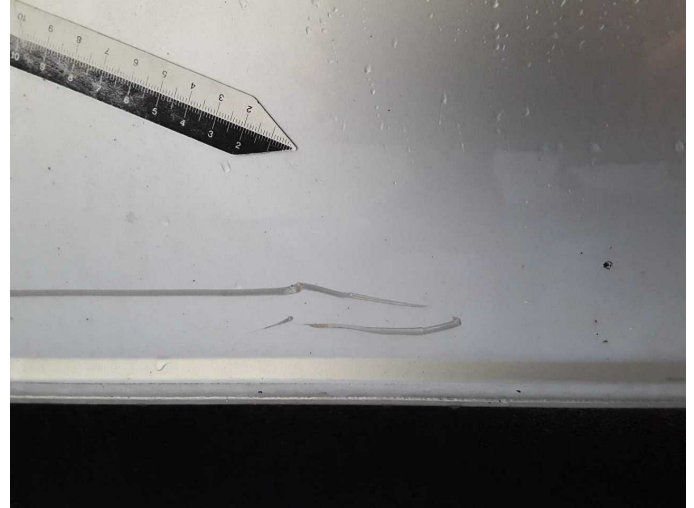
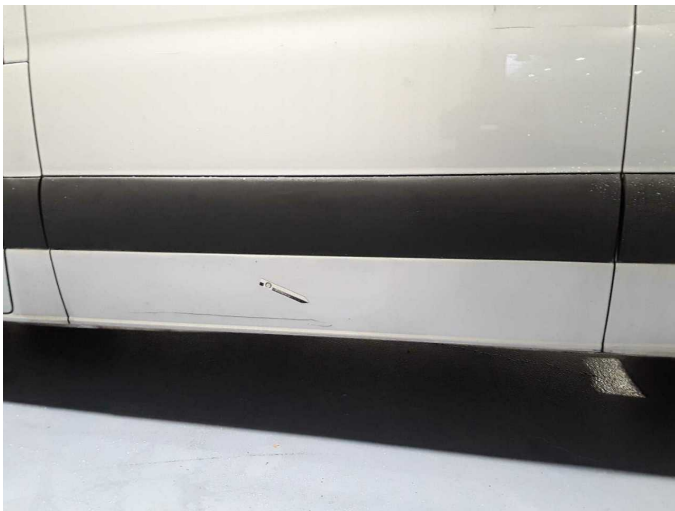
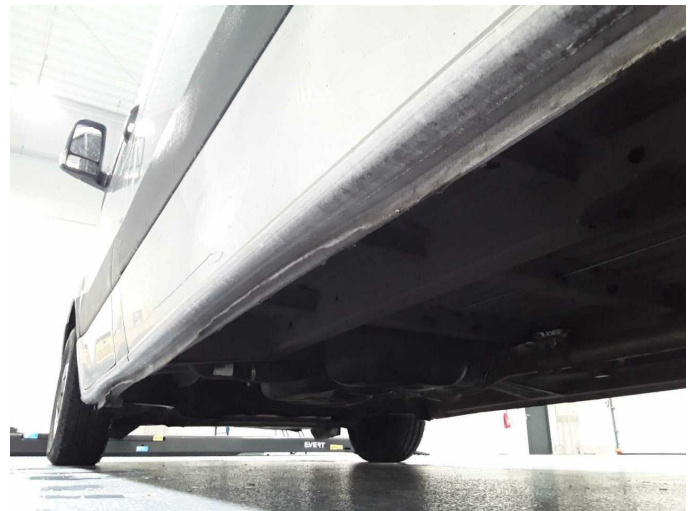
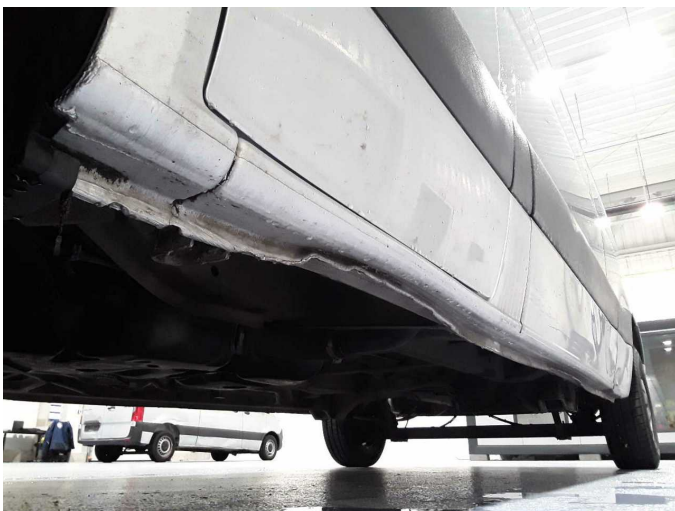
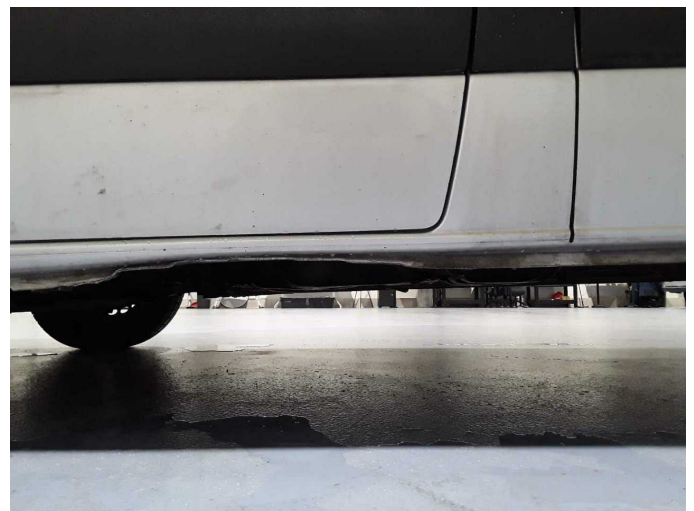
**Beschädigung 9:** Schweller links: Schweller - verformt - erneuern

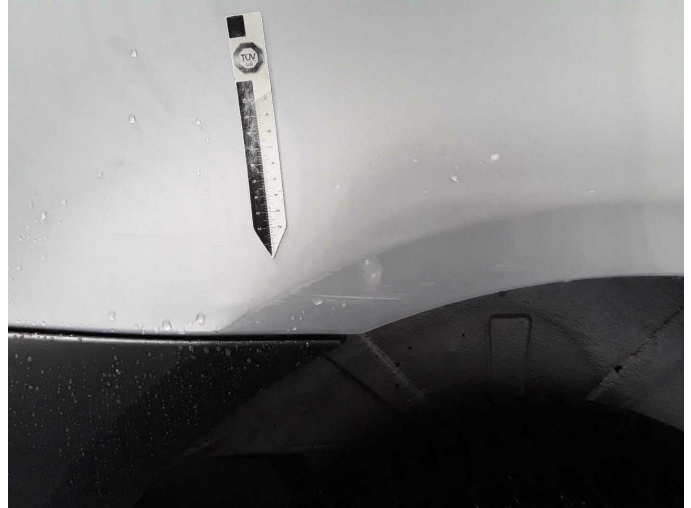
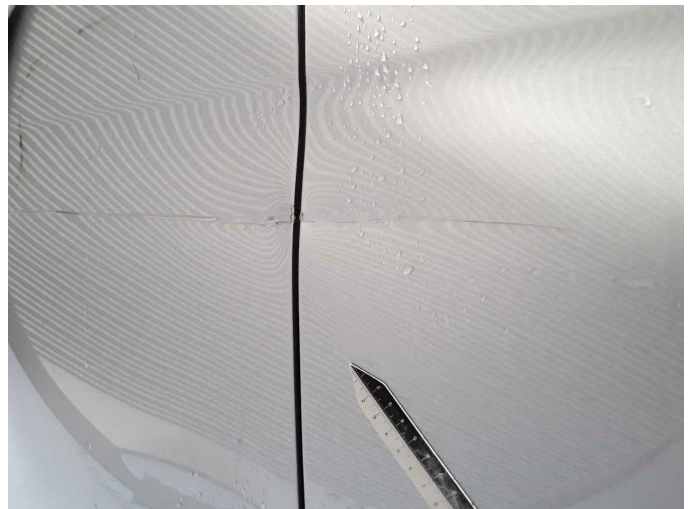
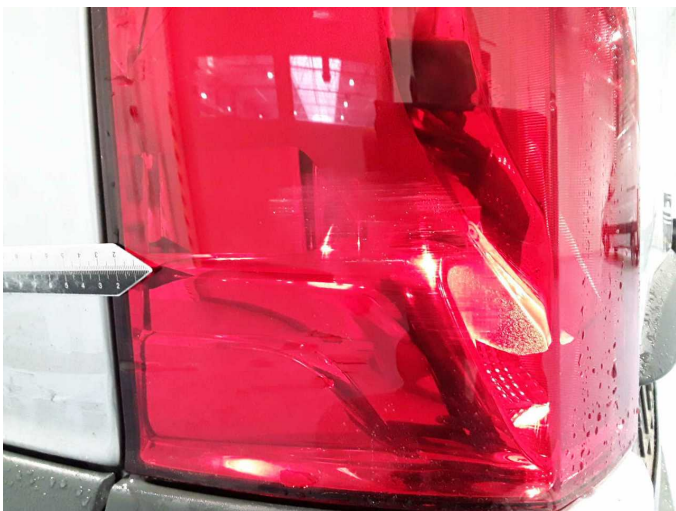
**Beschädigung 10:** Seitenwand links: Seitenwand - Delle / Lackschaden  
- instandsetzen/lackieren (S3)

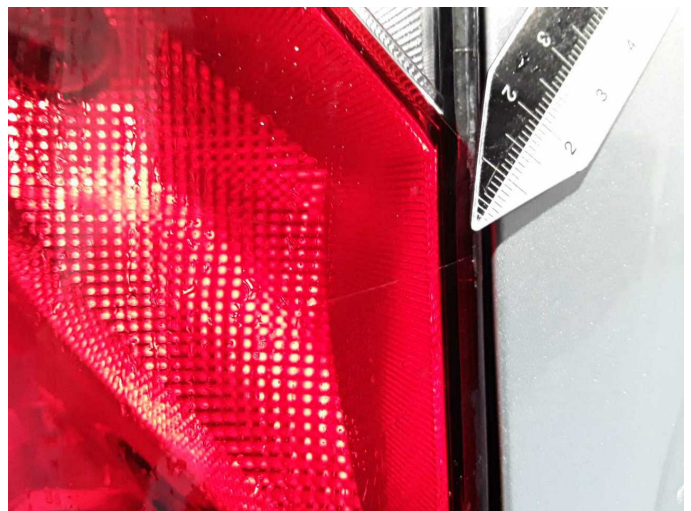
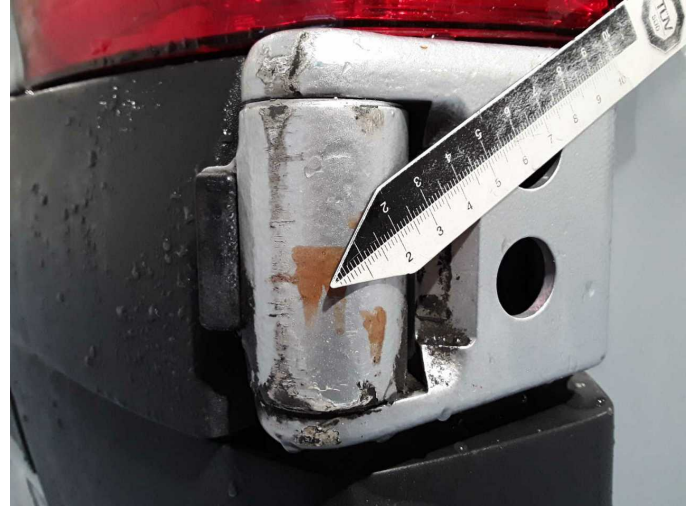
**Beschädigung 11:** Heckleuchte: Heckleuchte links (Sicherheitsrelevant)  
- verkratzt / verschürft - erneuern

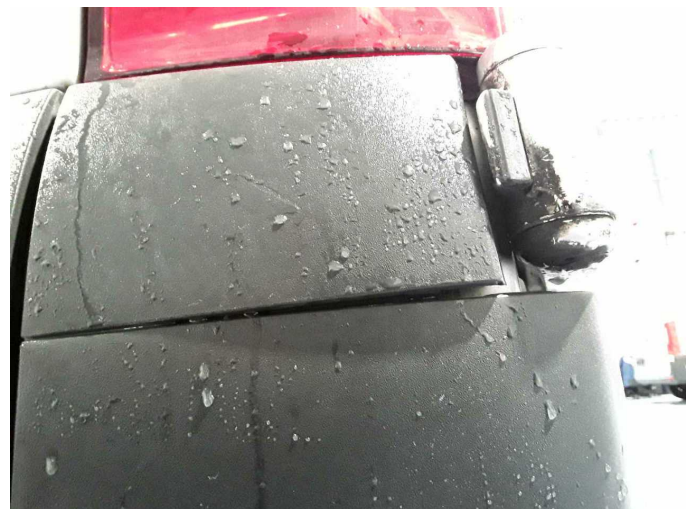
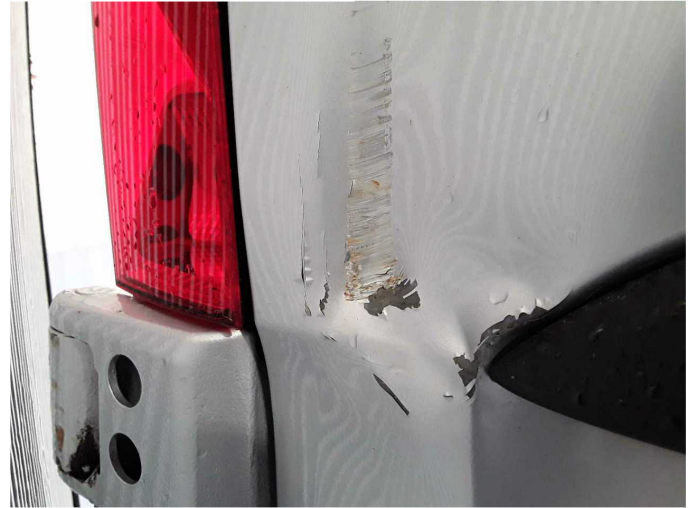
**Beschädigung 13:** Stossfänger hinten: Schutzleiste links - gebrochen /  
gerissen - erneuern

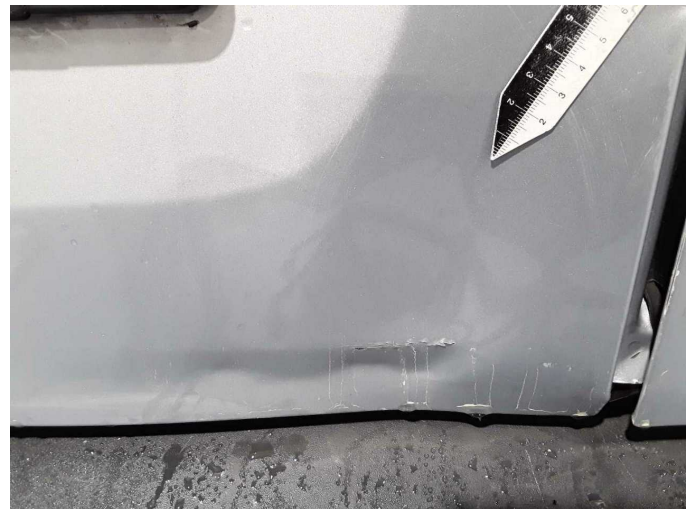
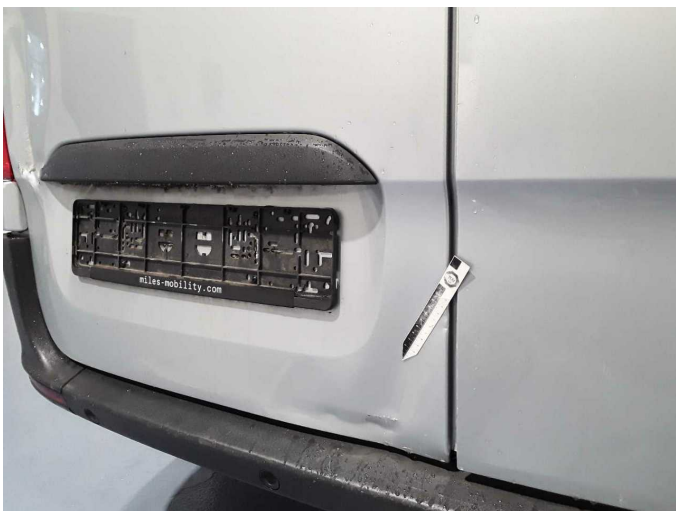
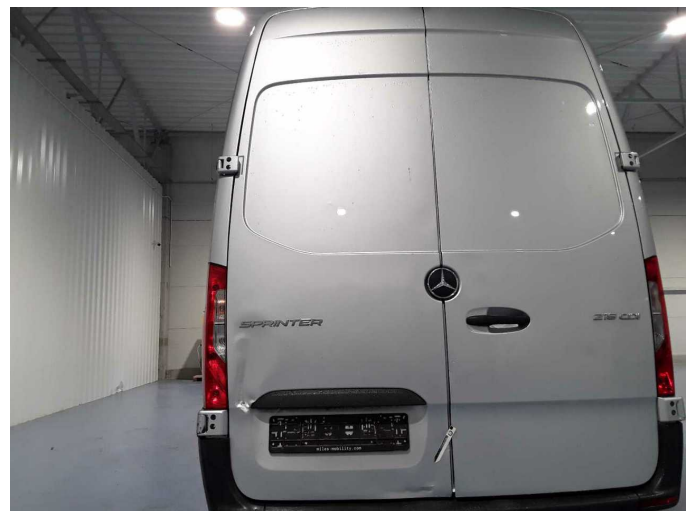
**Beschädigung 14:** Heckklappe/-tür: Hecktür links - beschädigt - erneuern

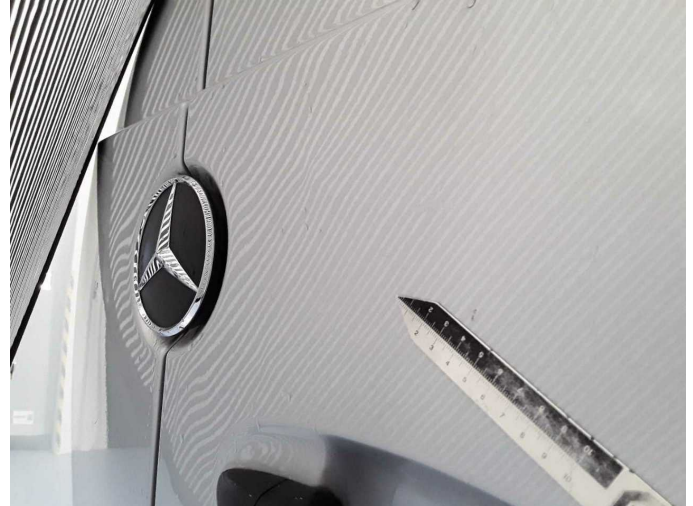
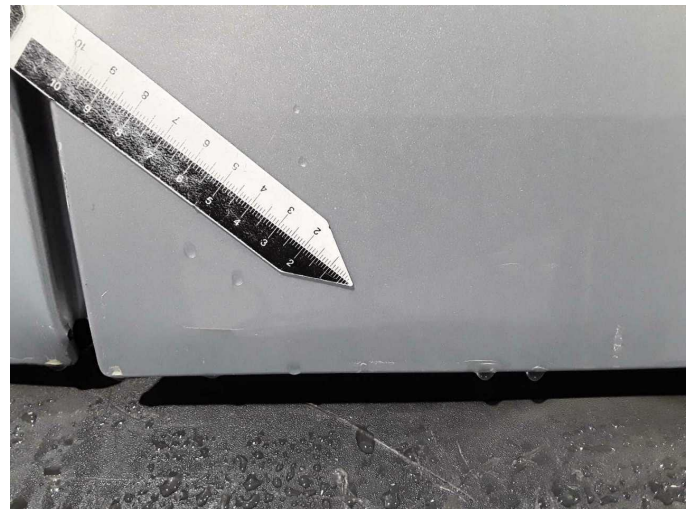
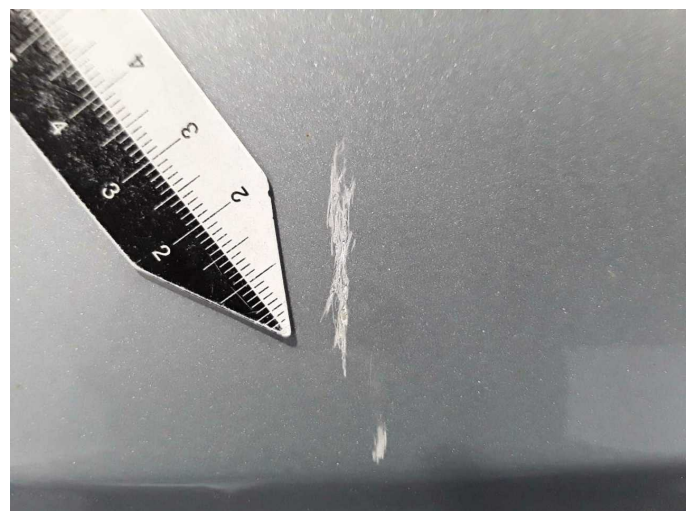
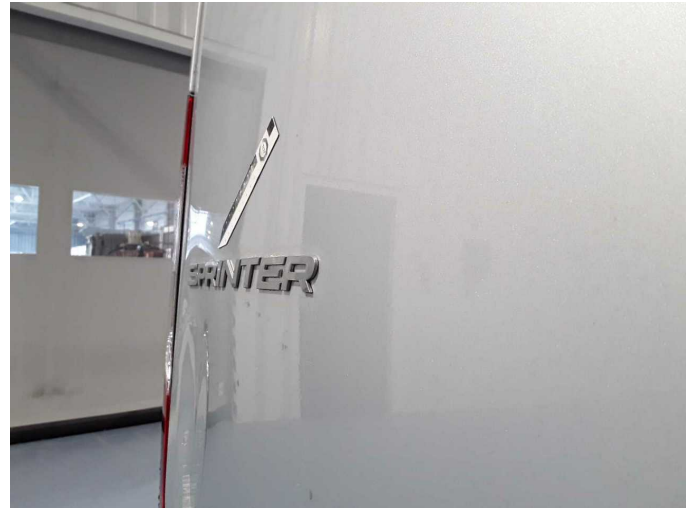
**Beschädigung 15:** Heckklappe/-tür: Hecktür rechts - Delle / Lackschaden - instandsetzen/lackieren (S3)

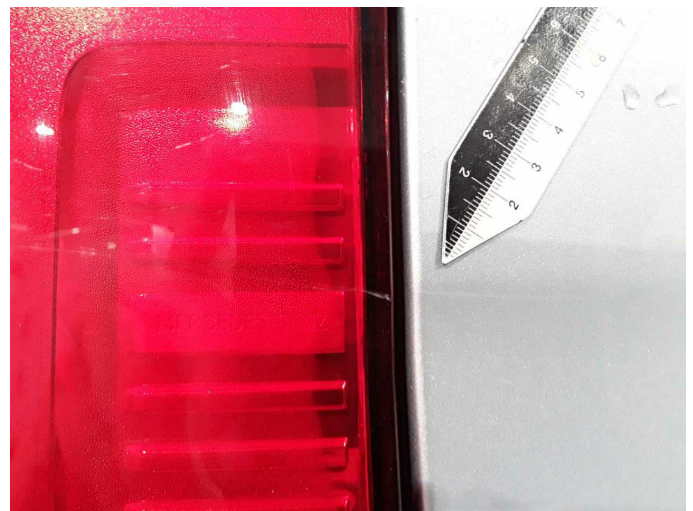
**Beschädigung 16:** Heckklappe/-tür: Emblem - beschädigt - erneuern

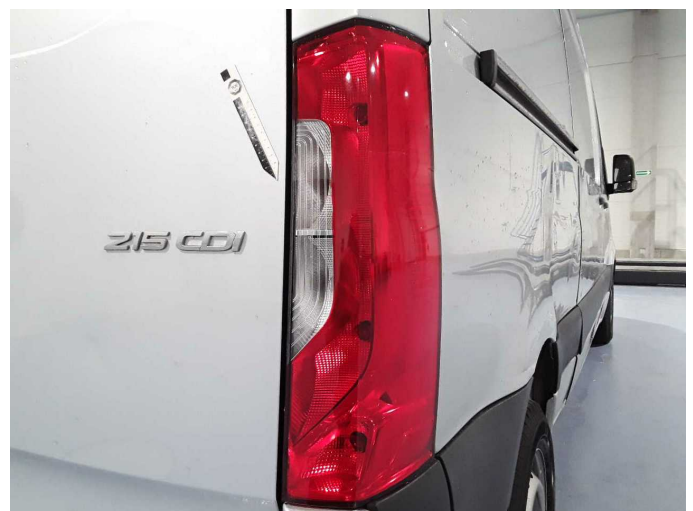
**Beschädigung 17:** Heckleuchte: Heckleuchte rechts - beschädigt - erneuern

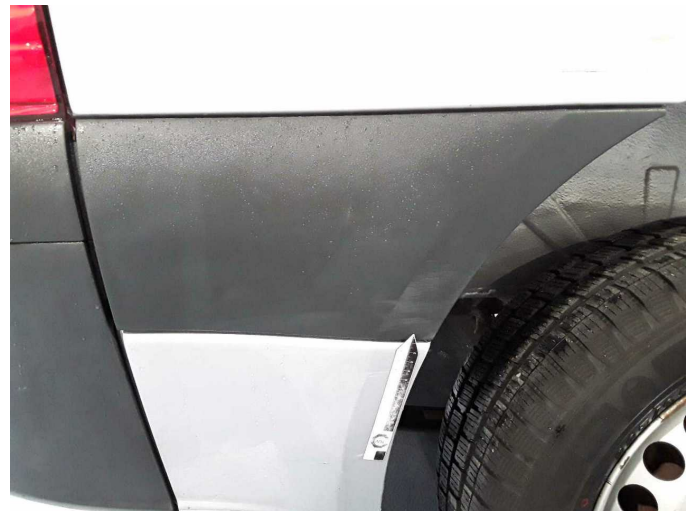
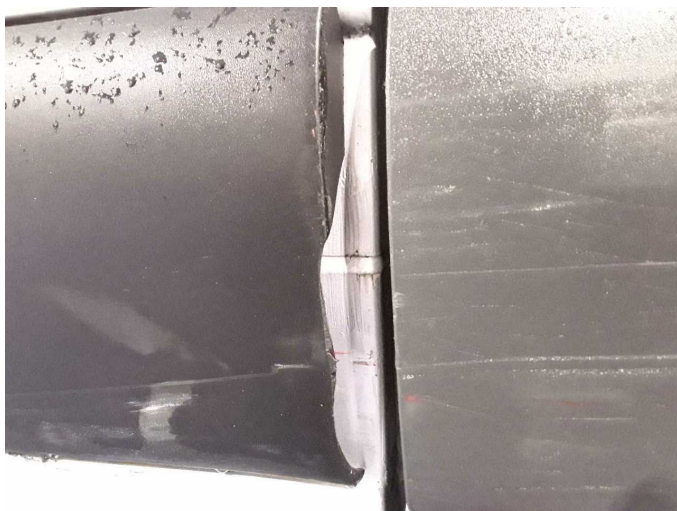
**Beschädigung 19:** Seitenwand rechts: Schutzleiste - verkratzt / verschürft - erneuern

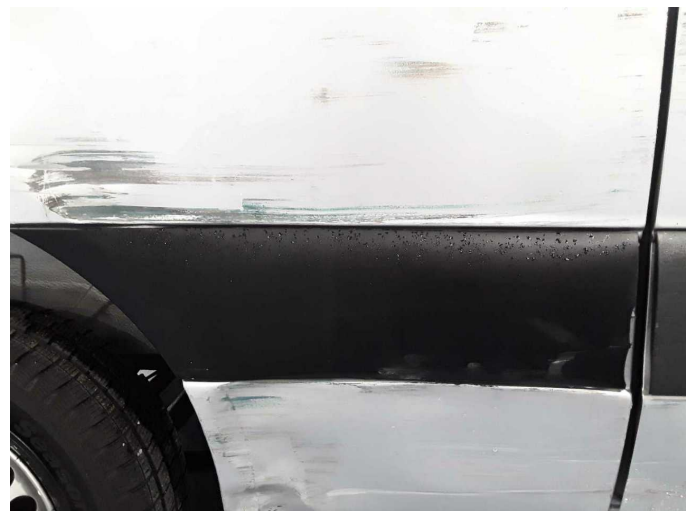
**Beschädigung 20:** Seitenwand rechts: Schutzleiste - gebrochen / gerissen - erneuern

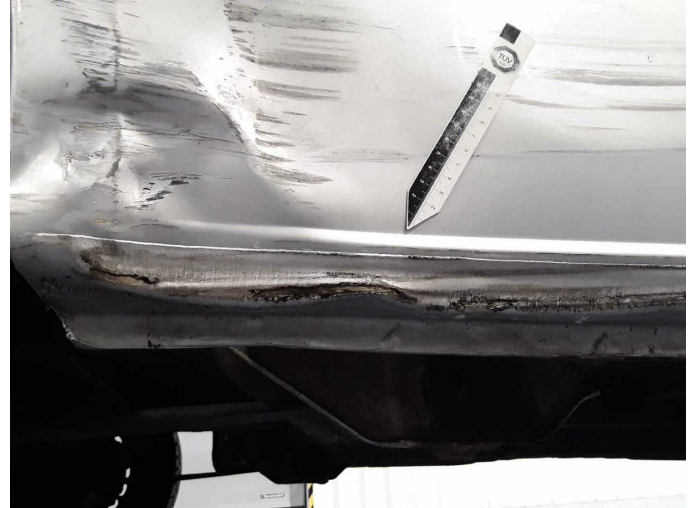
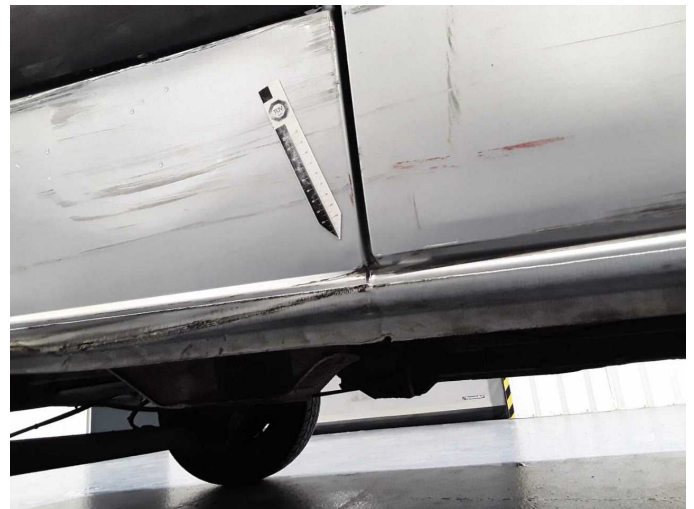
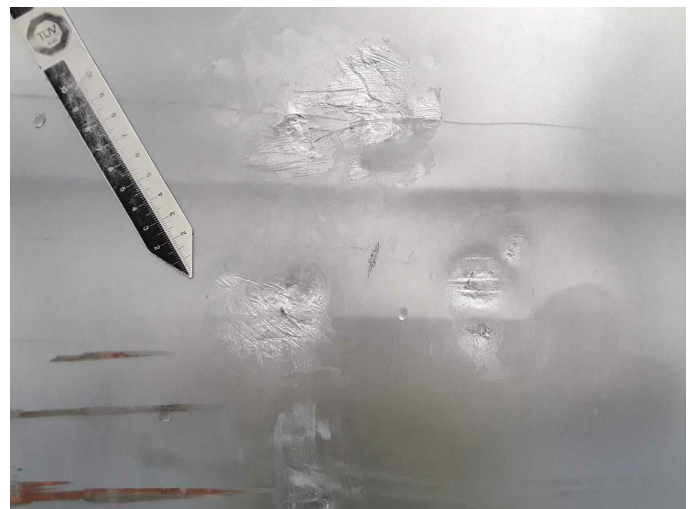
**Beschädigung 21:** Schweller rechts: Schweller - beschädigt - erneuern

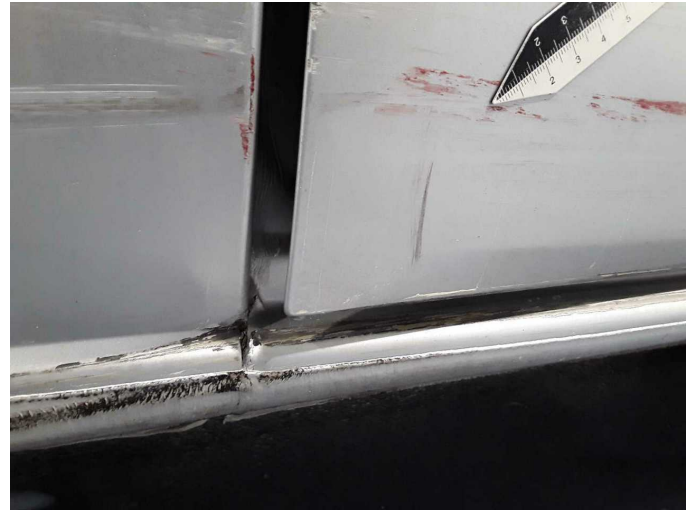
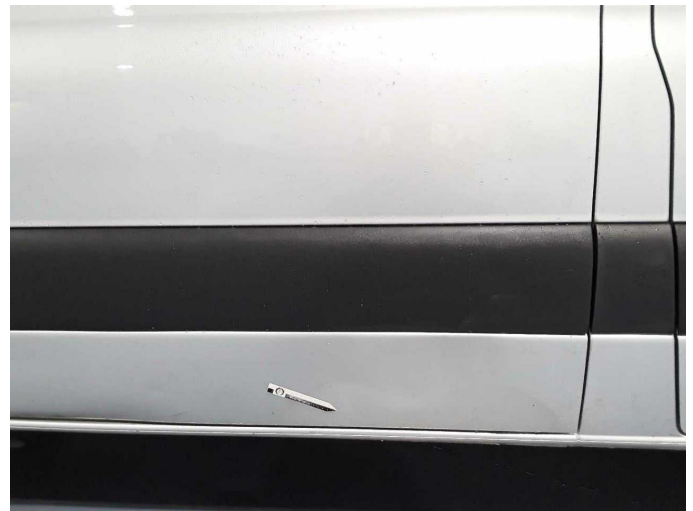
**Beschädigung 22:** Schiebetür rechts: Schiebetür - beschädigt - erneuern

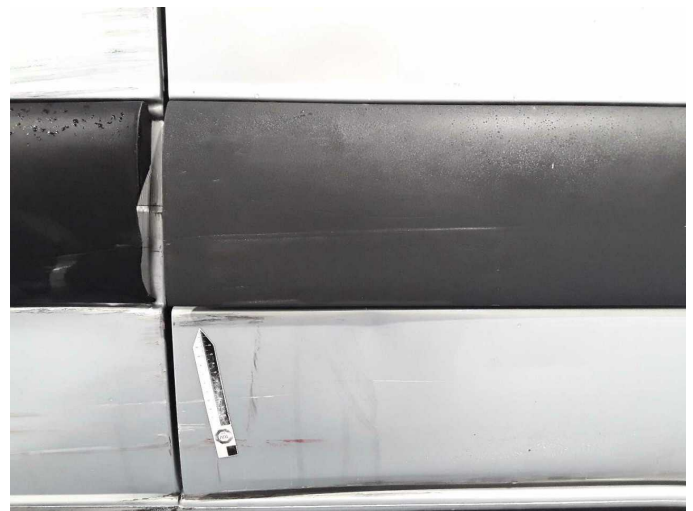
**Beschädigung 23:** Schiebetür rechts: Schutzleiste - beschädigt - erneuern

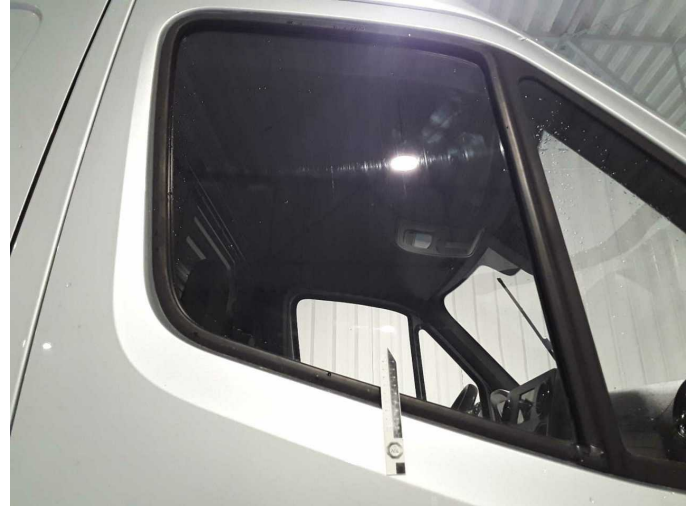
**Beschädigung 24:** Verglasung: Türscheibe vorn rechts - verkratzt / verschürft - erneuern

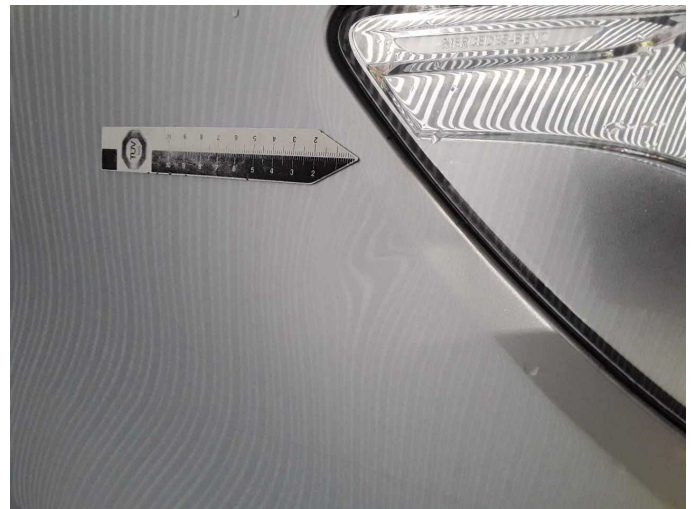
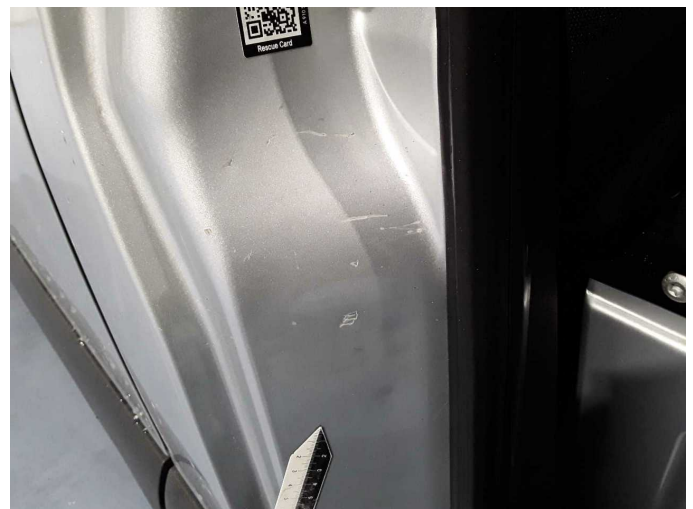
**Beschädigung 25:** Kotflügel rechts: Kotflügel rechts - verformt - instandsetzen/lackieren (S3)

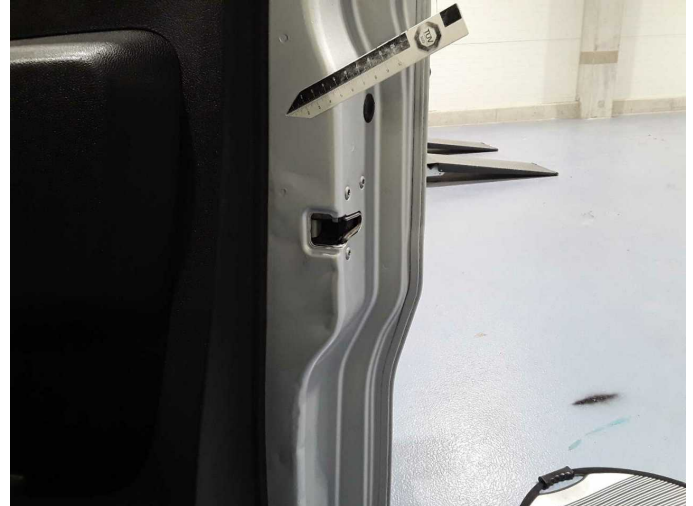
**Beschädigung 26:** Schweller rechts: Einstieg - Delle / Lackschaden - Smart Repair

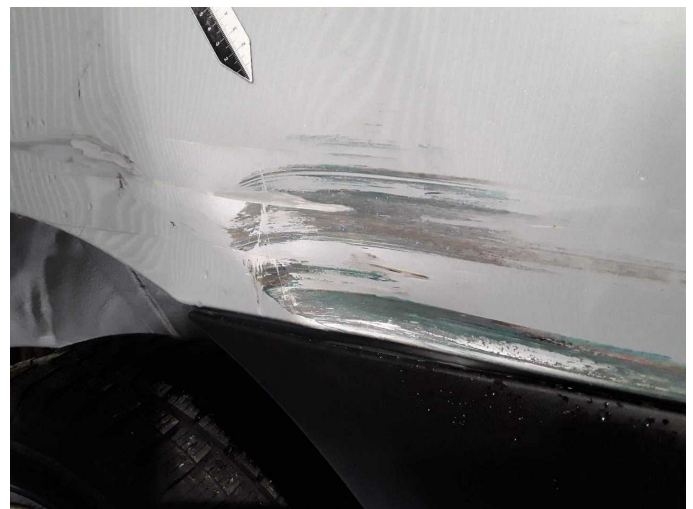
**Beschädigung 29:** Seitenwand rechts: Seitenwand - beklebt/ beschriftet - entkleben/neutralisieren

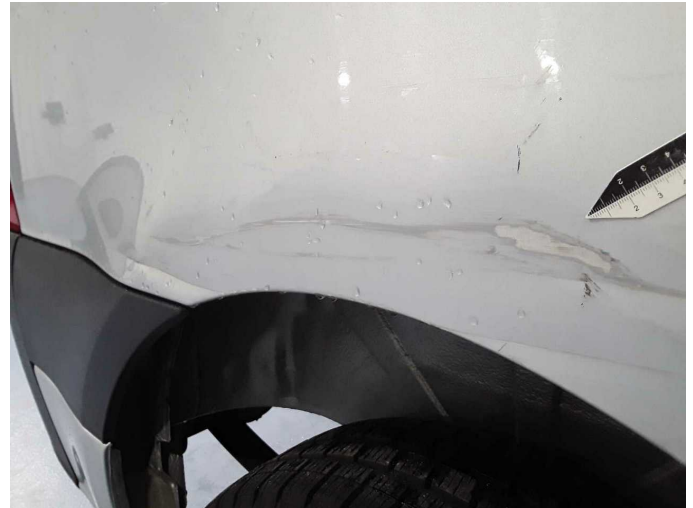
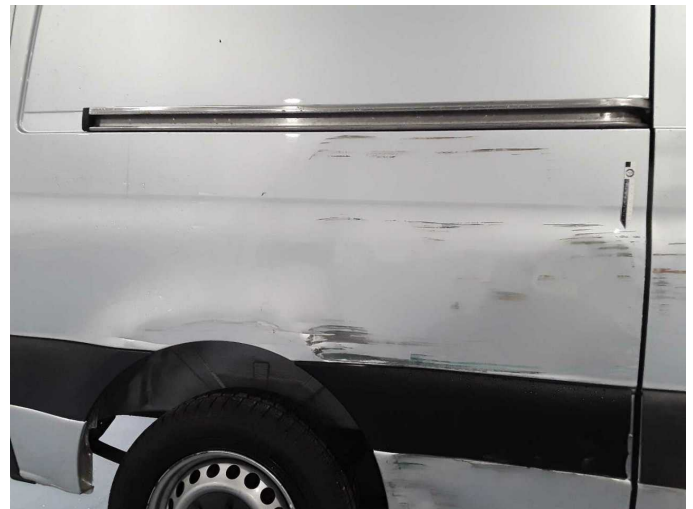
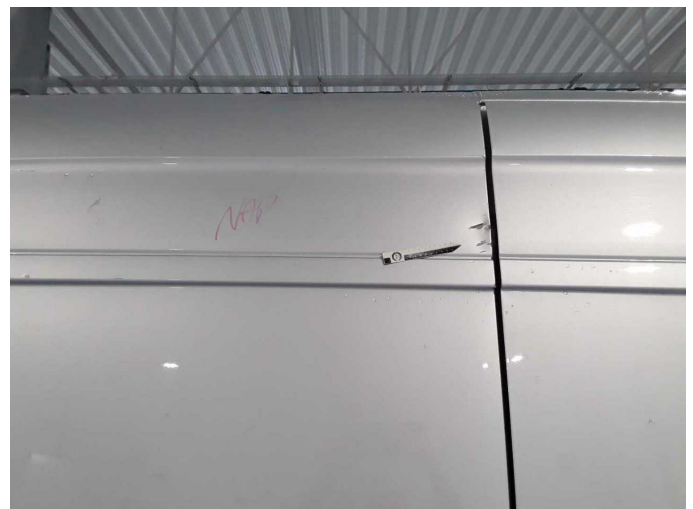
**Beschädigung 30:** Seitenwand rechts: Seitenwand - beschädigt - erneuern

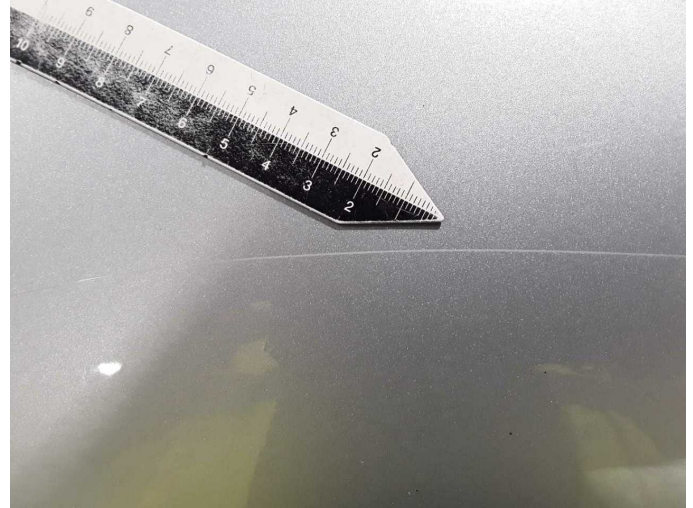
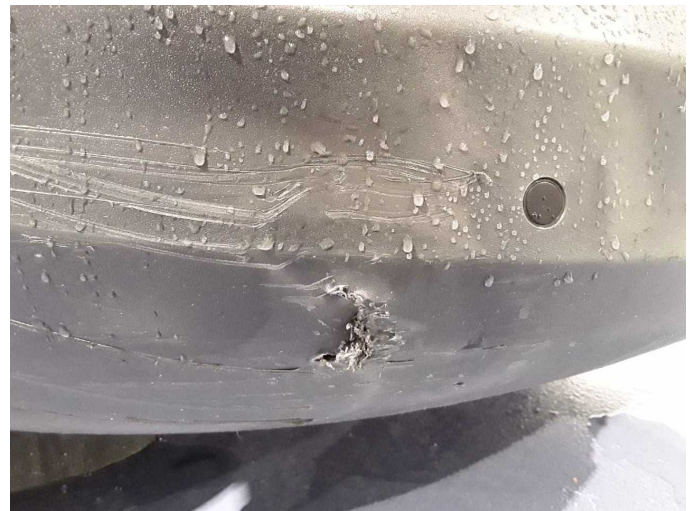
**Beschädigung 31:** Motorhaube: Motorhaube - Delle / Lackschaden - instandsetzen/lackieren (S3)

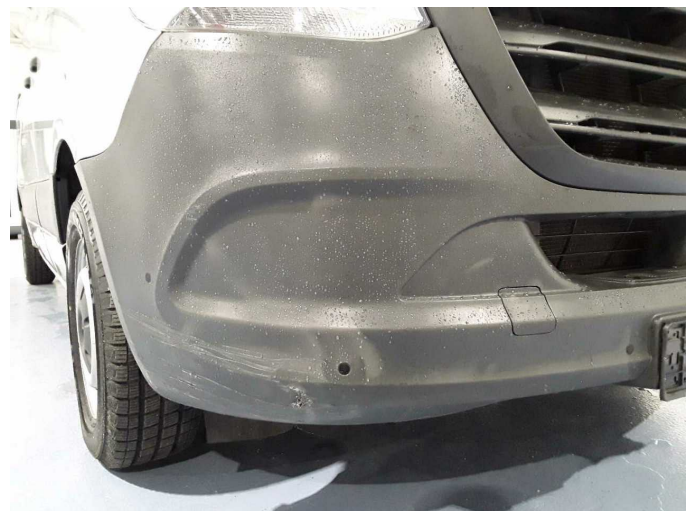
**Beschädigung 32:** Stossfänger vorn: Stossfänger vorn (unlackiert) - gebrochen / gerissen - erneuern

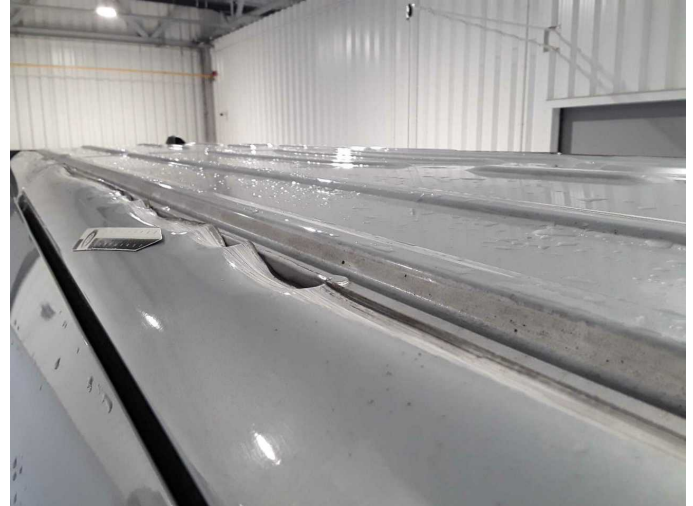
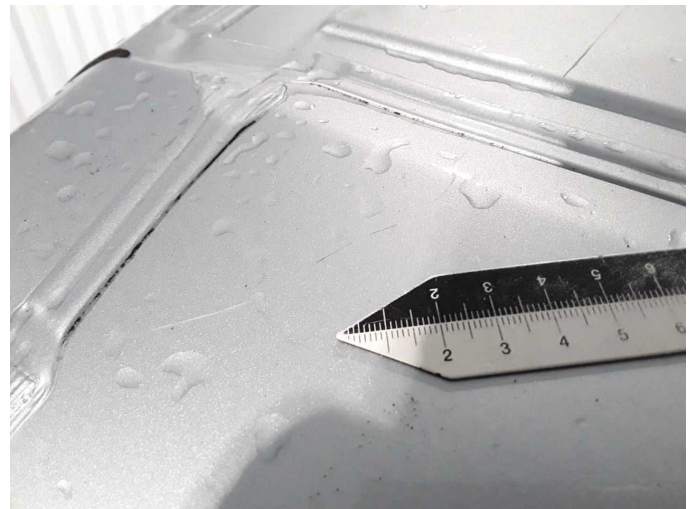
**Beschädigung 33:** Fahrzeugdach: Dachholm rechts - beschädigt - erneuern

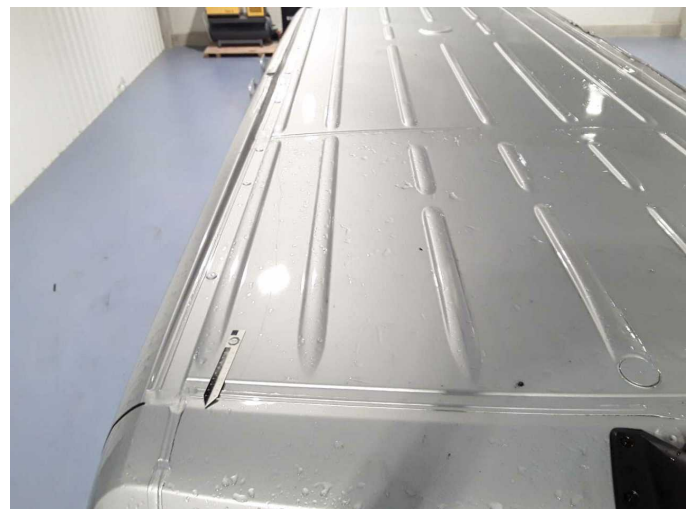
**Beschädigung 34:** Koffer: Dachabschlußprofil - Kratzer - lackieren

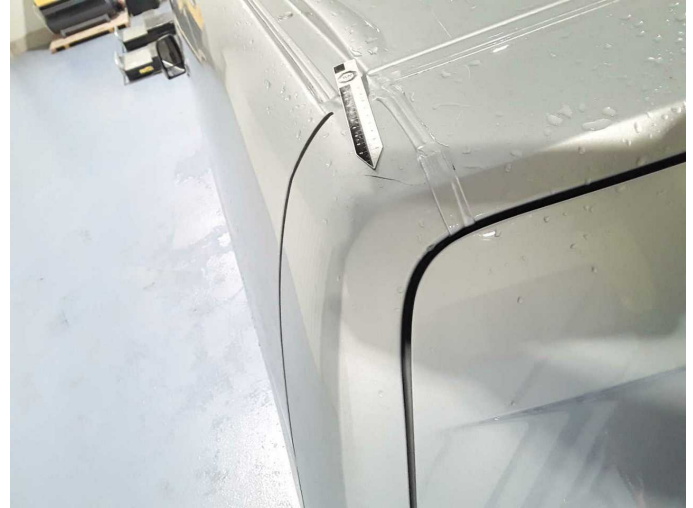
**Beschädigung 35:** Karosserie: C-Säule links - Kratzer - lackieren

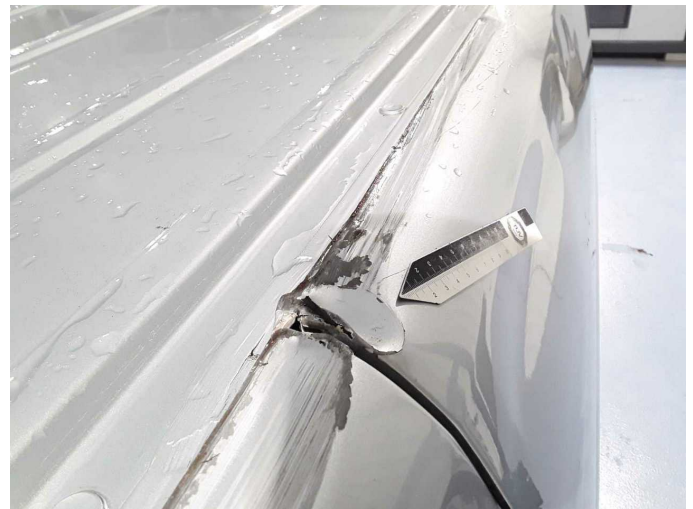
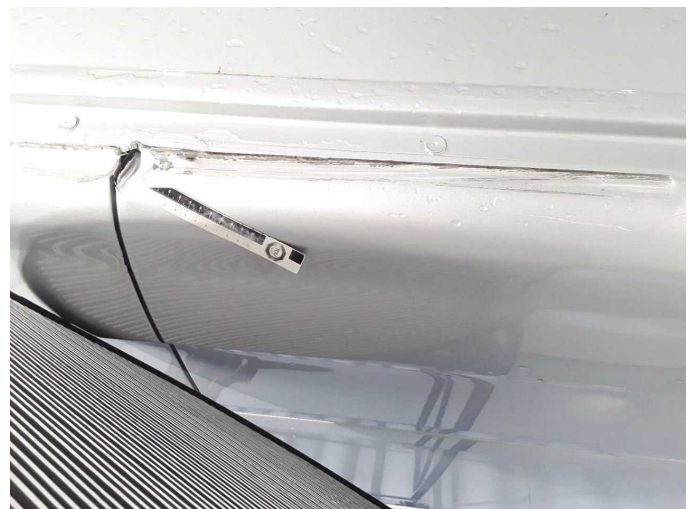
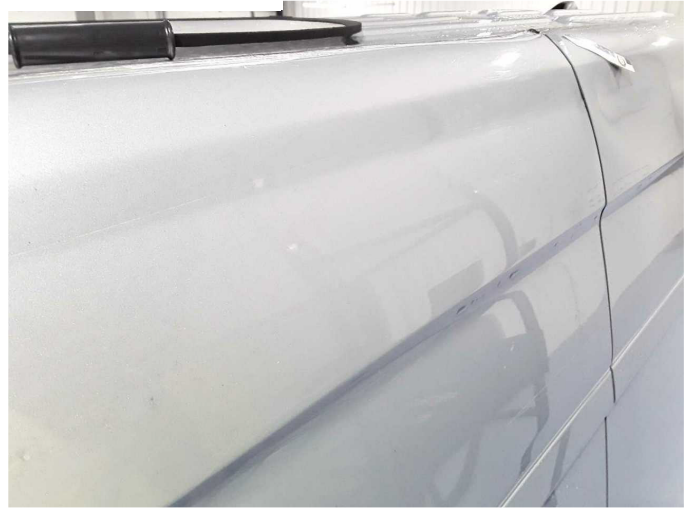
**Beschädigung 36:** Fahrzeugdach: Dachholm links - beschädigt - erneuern

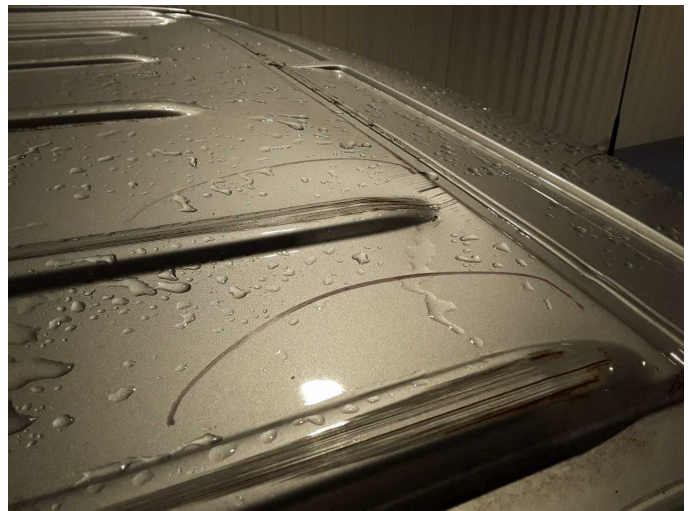
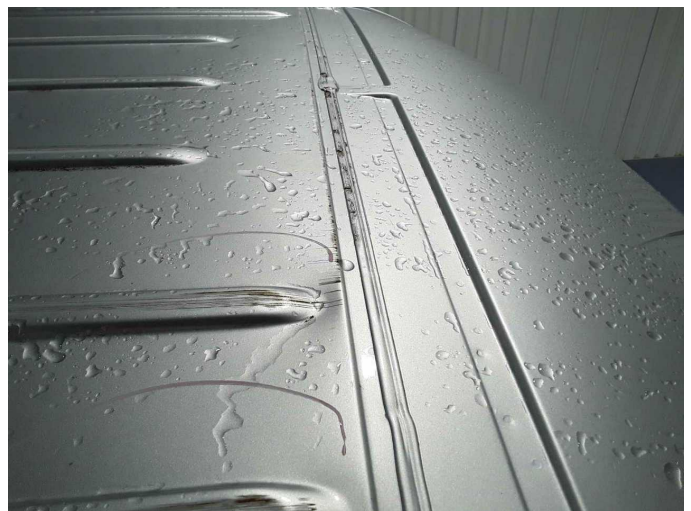
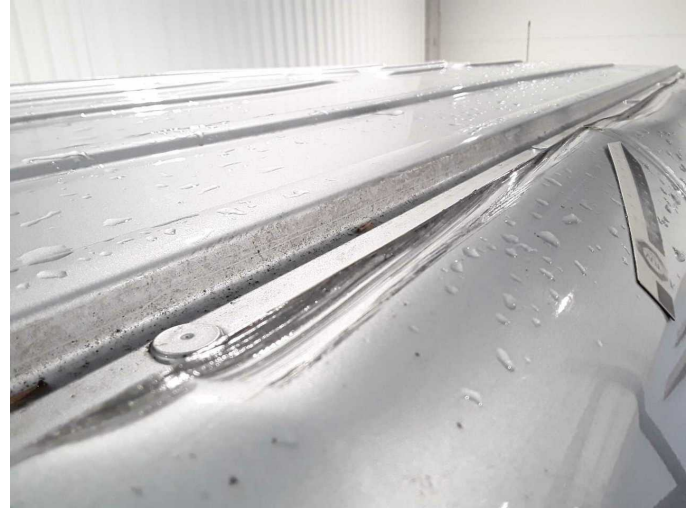
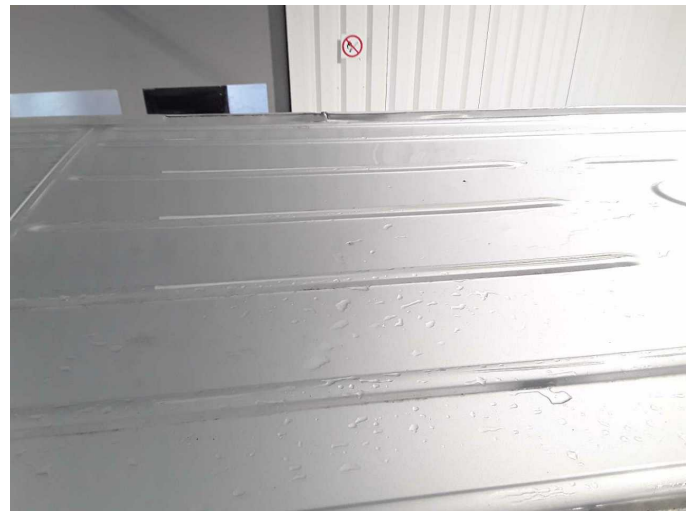
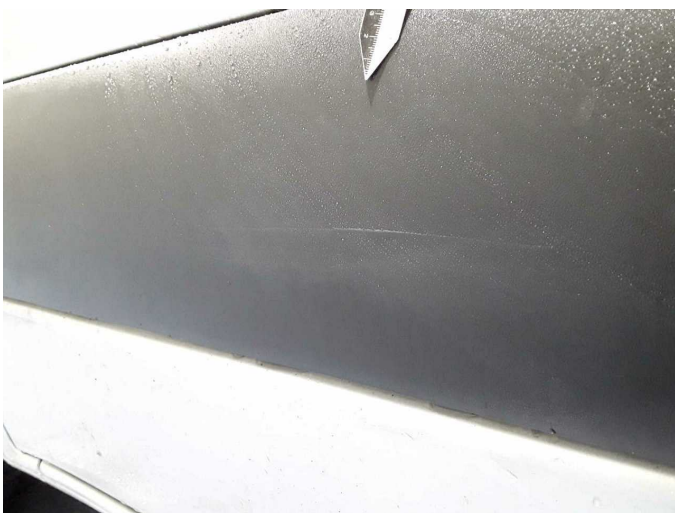
**Beschädigung 37:** Fahrzeugdach: Dach - verkratzt / verschürft - erneuern
