**KNACT811FR5065455**

## Angaben zum Fahrzeug

## Zustandsbericht

Besichtigungsdatum: 26.05.2026  
**Protokollnummer: 45663129**  
Erstellt durch: Martin Helm  
Besichtigt durch: Tobias Eichler

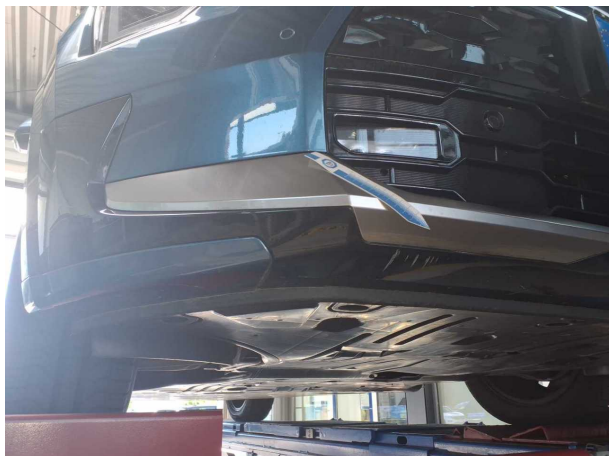
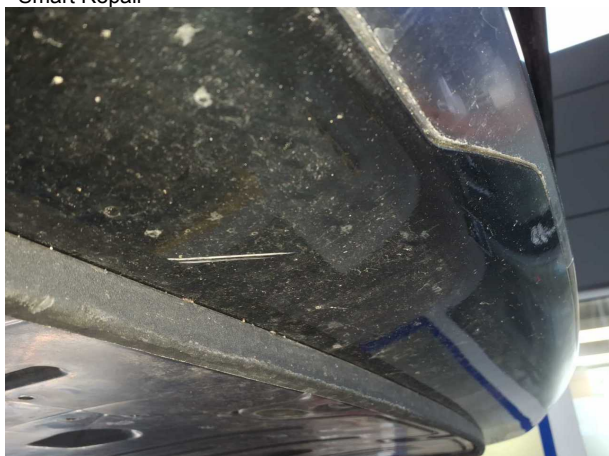
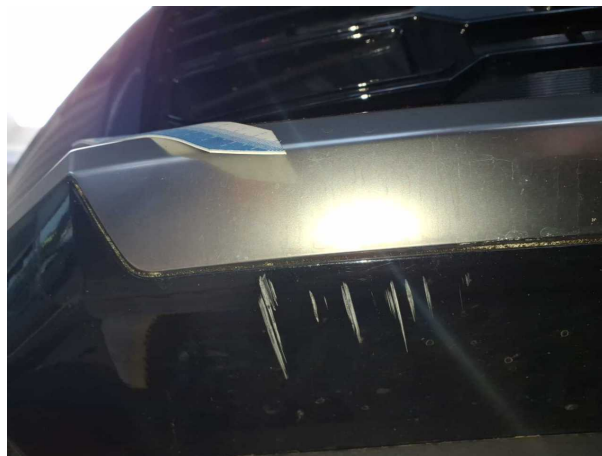
| Nr. | Bauteilgruppe | Beschreibung |
|---|---|---|
| 1 | Stoßfänger vorn | Spoiler - verkratzt / verschürft - Smart Repair |

**Beschädigung #1:** Stossfänger vorn: Spoiler - verkratzt / versch...  
- Smart Repair

**Beschädigung #1:** Stossfänger vorn: Spoiler - verkratzt /  
verschürft - Smart Repair

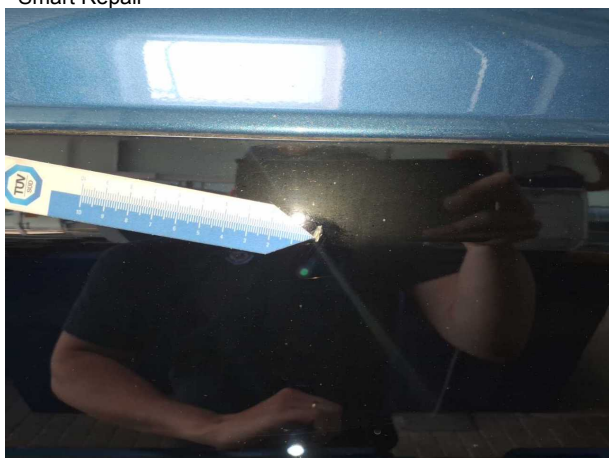
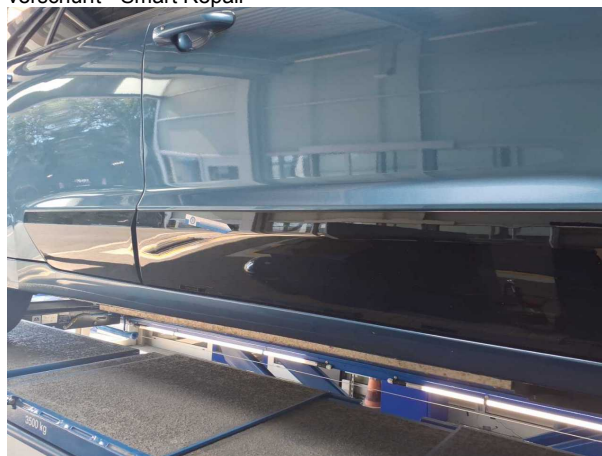
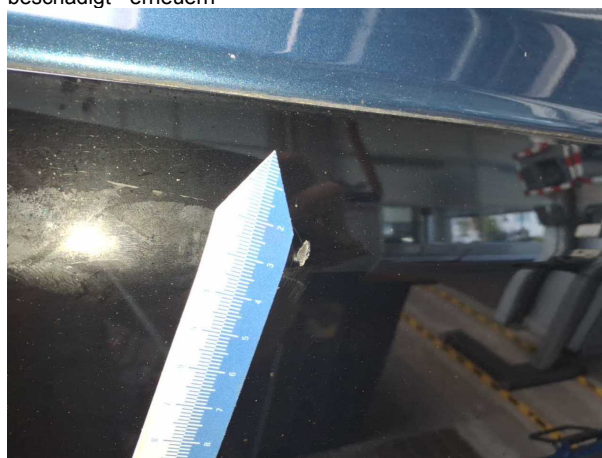
| Nr. | Bauteilgruppe | Beschreibung |
|---|---|---|
| 2 | Tür vorn rechts | Zierleiste unten - beschädigt - erneuern |

**Beschädigung #2:** Tür vorn rechts: Zierleiste unten - beschädigt -  
erneuern

**Beschädigung #2:** Tür vorn rechts: Zierleiste unten -  
beschädigt - erneuern

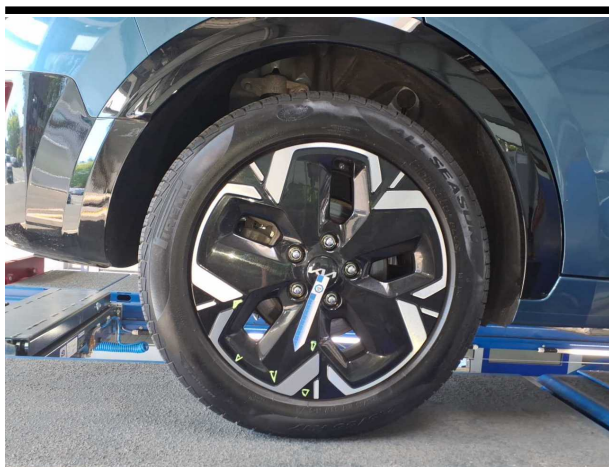
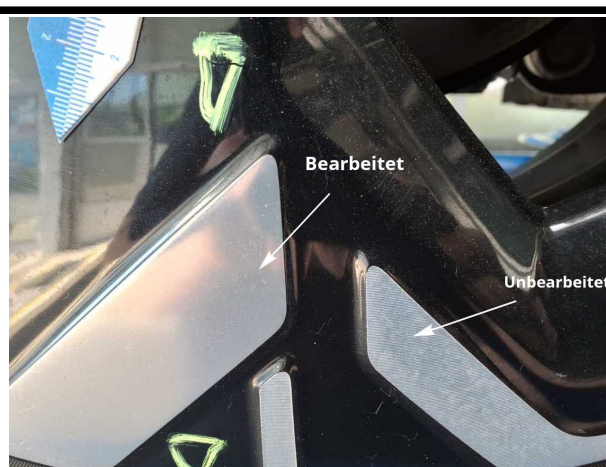
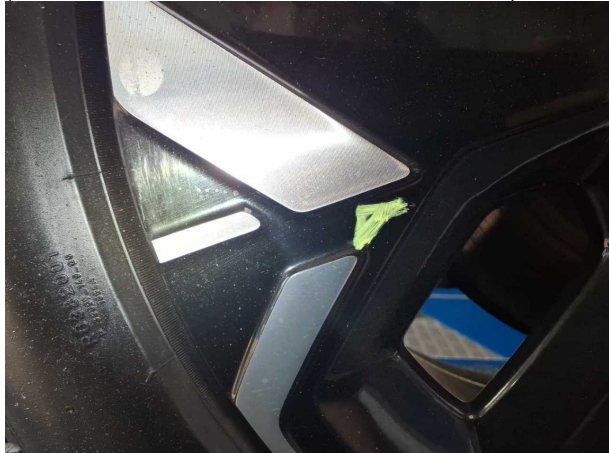
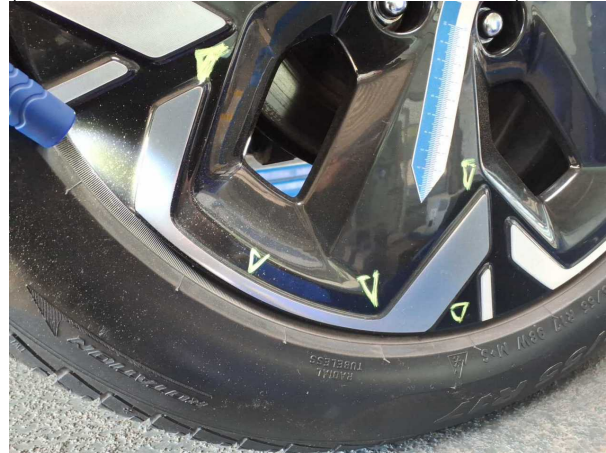
| Nr. | Bauteilgruppe | Beschreibung |
|---|---|---|
| 3 | Rad/Reifen | Leichtmetallfelge hinten rechts (Offensichtlich bearbeitet worden, Sicherheitsrelevant) - beschädigt - erneuern |

**Beschädigung #3:** Rad/Reifen: Leichtmetallfelge hinten rechts (Offensichtlich bearbeitet worden, Sicherheitsrelevant) - beschädigt

**Beschädigung #3:** Rad/Reifen: Leichtmetallfelge hinten rechts (Offensichtlich bearbeitet worden, Sicherheitsrelevant) -

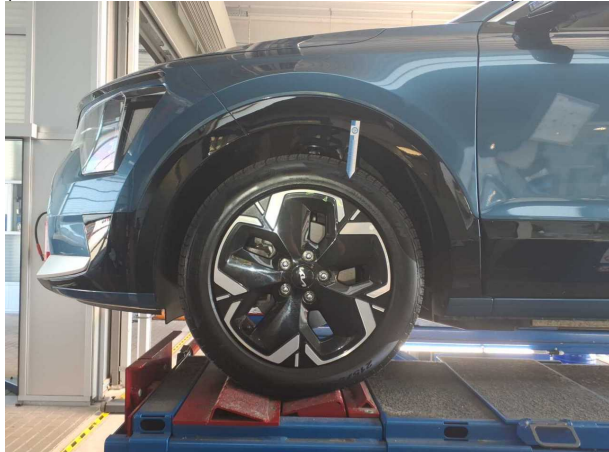
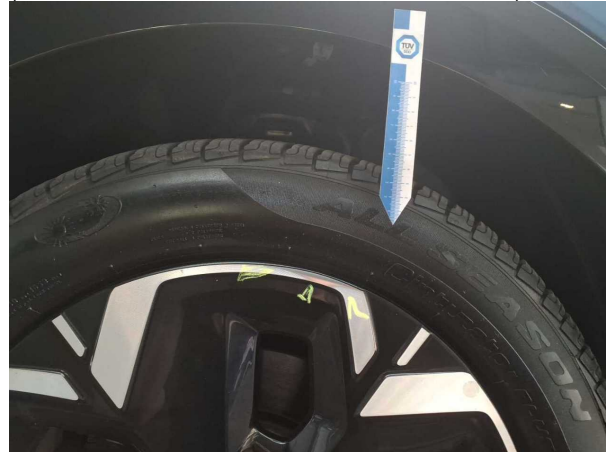
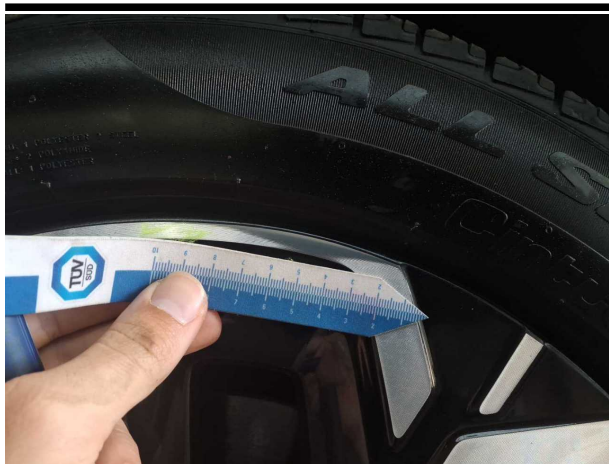
| Nr. | Bauteilgruppe | Beschreibung |
|---|---|---|
| 4 | Rad/Reifen | Leichtmetallfelge vorn links (Offensichtlich bearbeitet worden, Sicherheitsrelevant) - beschädigt - erneuern |

**Beschädigung #4:** Rad/Reifen: Leichtmetallfelge vorn links (Offensichtlich bearbeitet worden, Sicherheitsrelevant) - beschädigt

**Beschädigung #4:** Rad/Reifen: Leichtmetallfelge vorn links (Offensichtlich bearbeitet worden, Sicherheitsrelevant) -

**Beschädigung #4:** Rad/Reifen: Leichtmetallfelge vorn links  
(Offensichtlich bearbeitet worden, Sicherheitsrelevant) - beschädigt

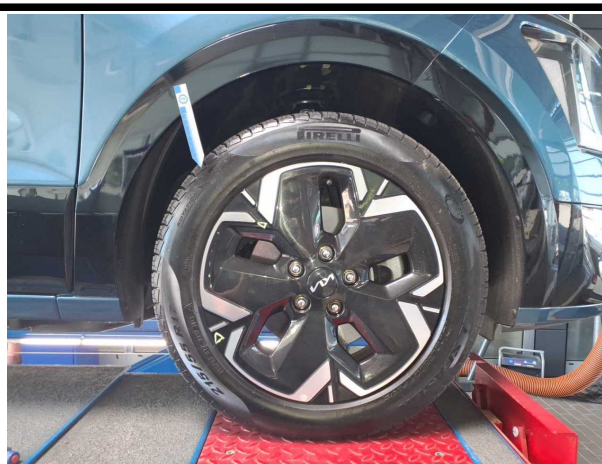
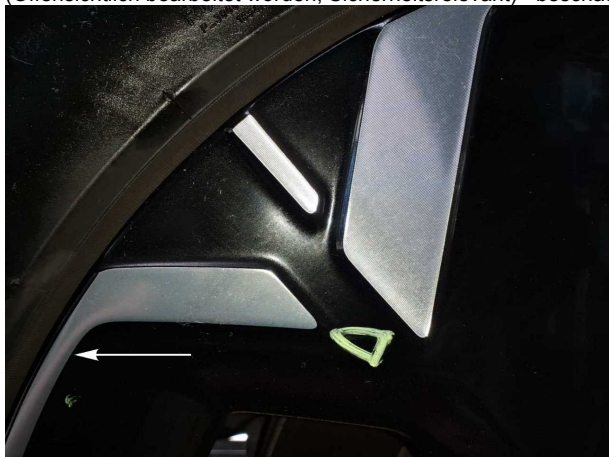
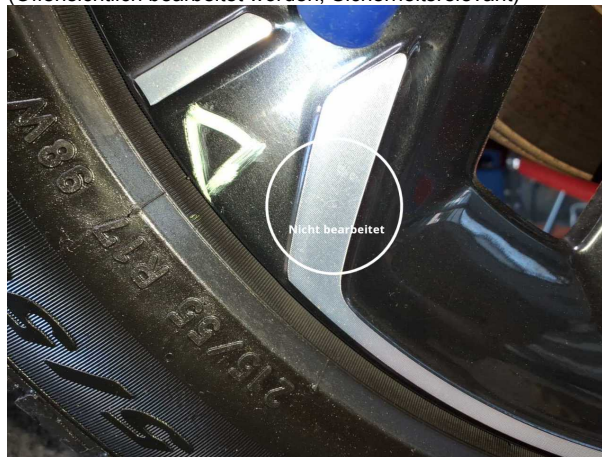
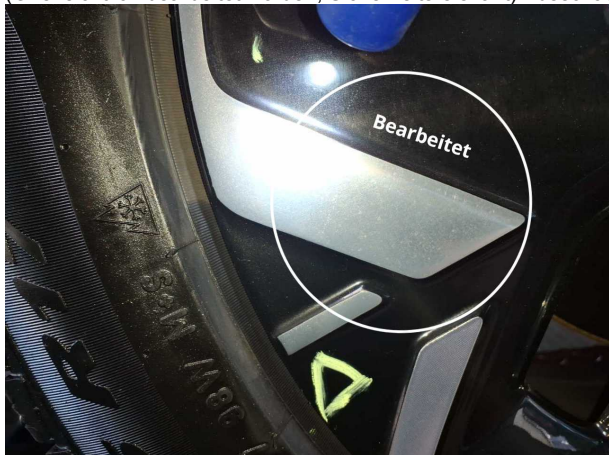
| Nr. | Bauteilgruppe | Beschreibung |
|---|---|---|
| 5 | Rad/Reifen | Leichtmetallfelge vorn rechts (Offensichtlich bearbeitet worden, Sicherheitsrelevant) - beschädigt - erneuern |

**Beschädigung #5:** Rad/Reifen: Leichtmetallfelge vorn rechts  
(Offensichtlich bearbeitet worden, Sicherheitsrelevant) -

**Beschädigung #5:** Rad/Reifen: Leichtmetallfelge vorn rechts  
(Offensichtlich bearbeitet worden, Sicherheitsrelevant) - beschädigt

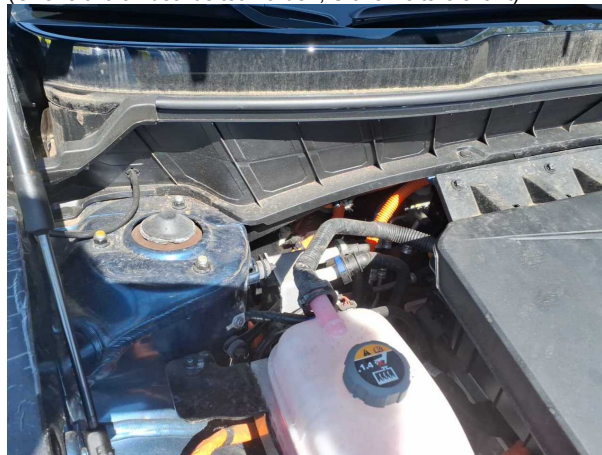
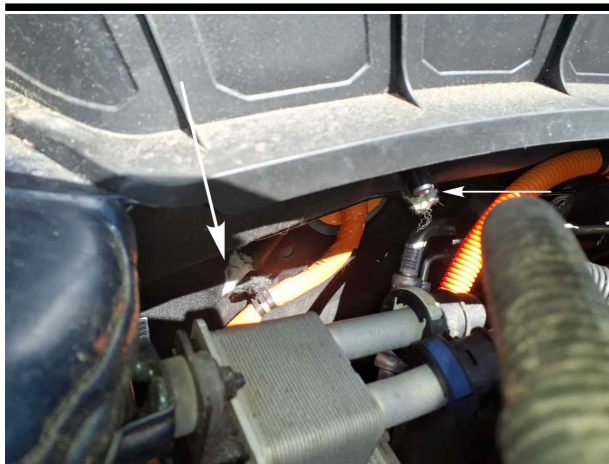
| Nr. | Bauteilgruppe | Beschreibung |
|---|---|---|
| 6 | Fahrerhaus | Dämmmatte - Marderschaden - erneuern |

**Beschädigung #6:** Fahrerhaus: Dämmmatte - Marderschaden  
- erneuern

**Beschädigung #6:** Fahrerhaus: Dämmmatte - Marderschaden - erneuern

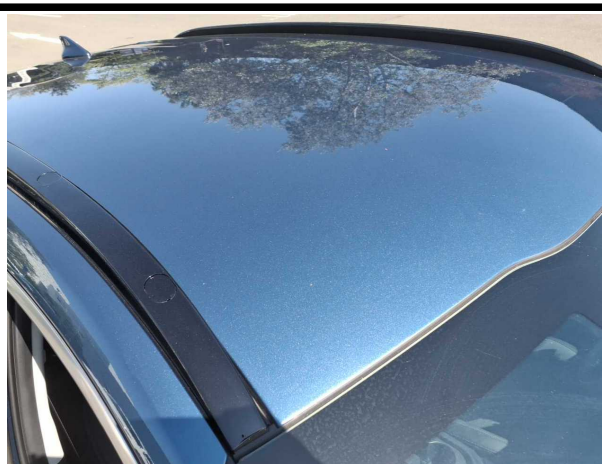
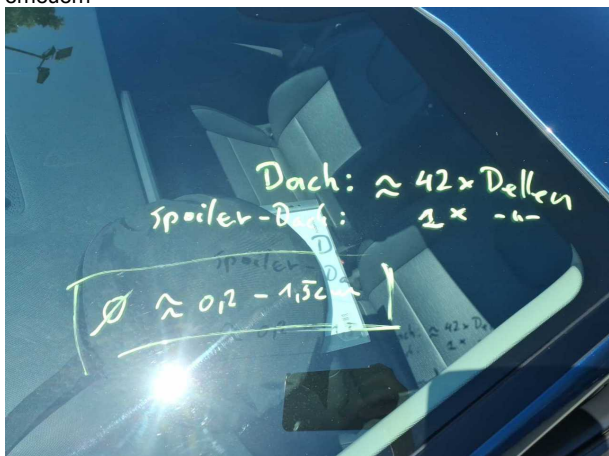
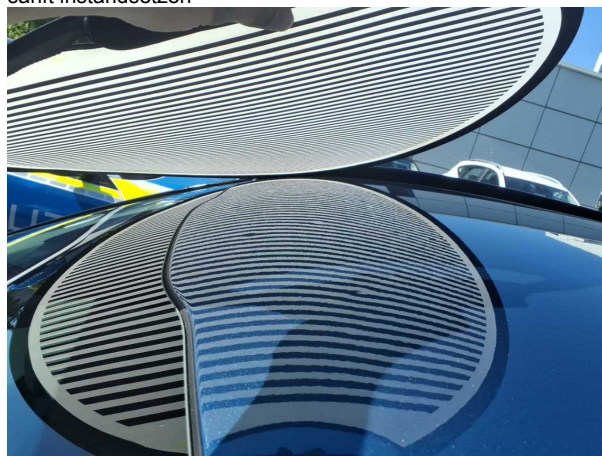
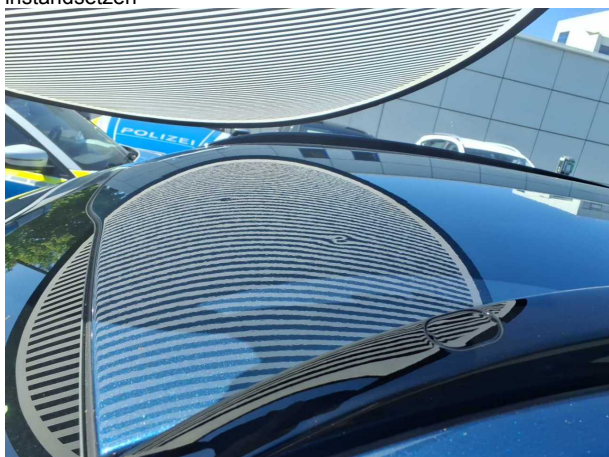
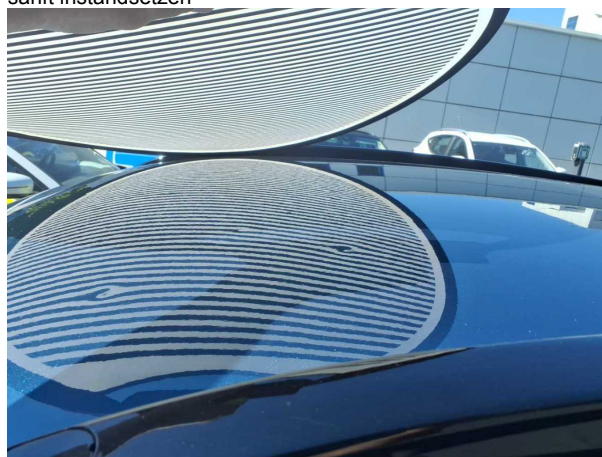
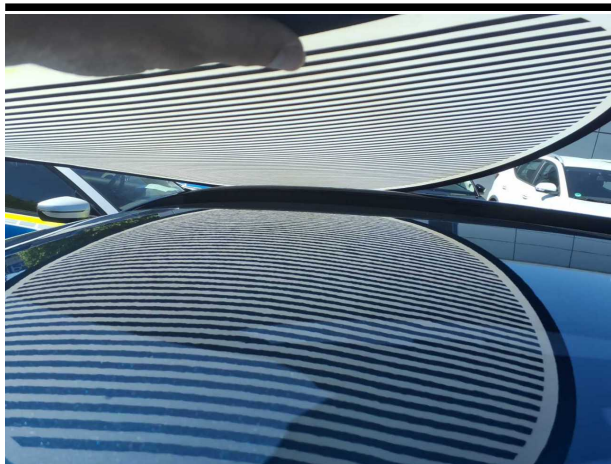
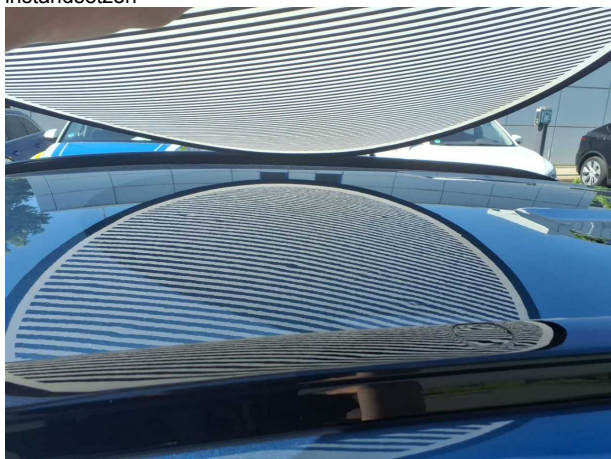
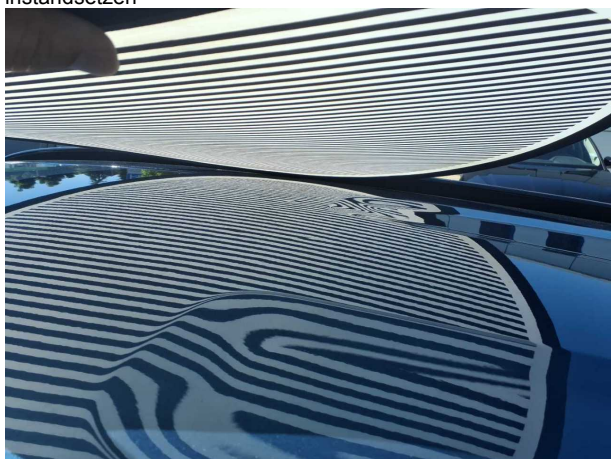
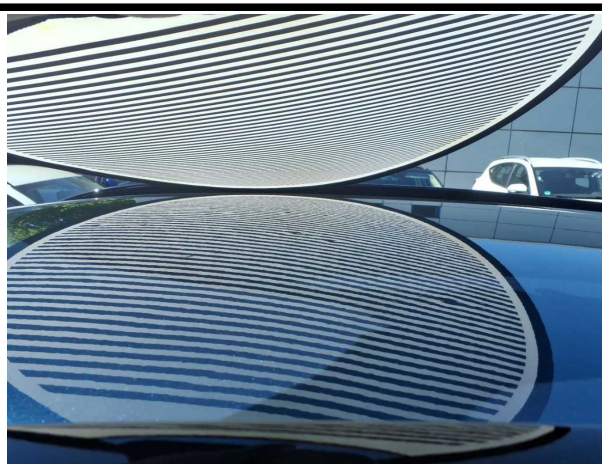
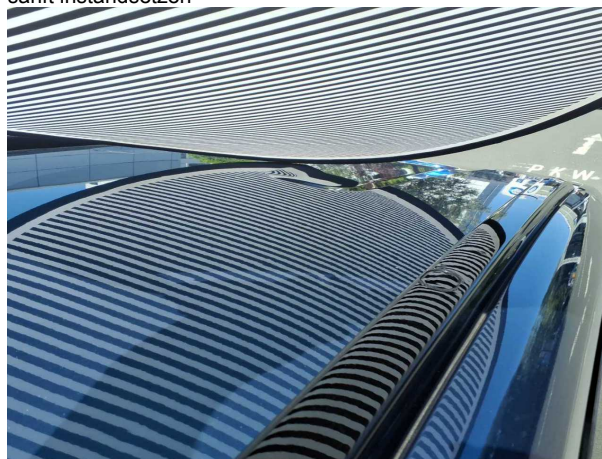
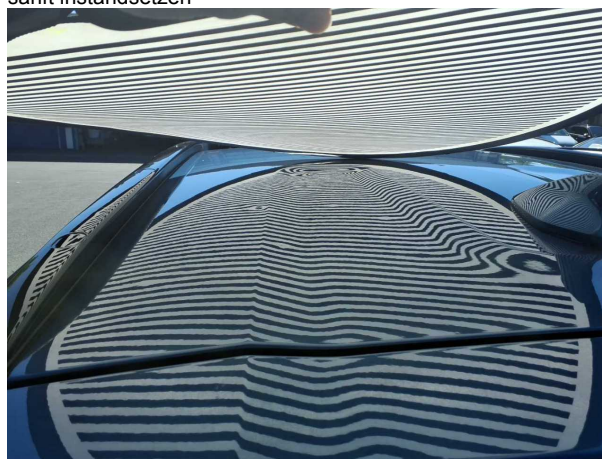
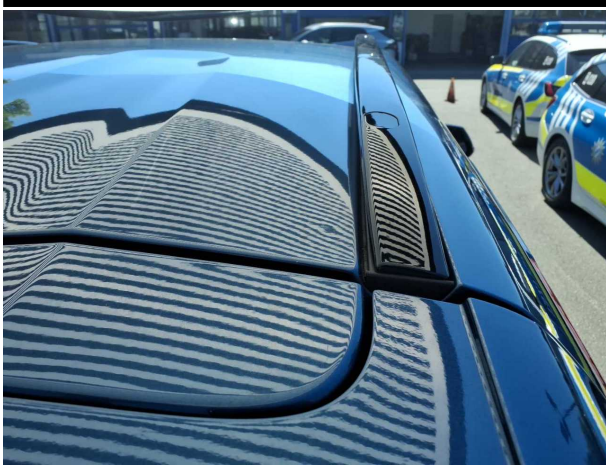
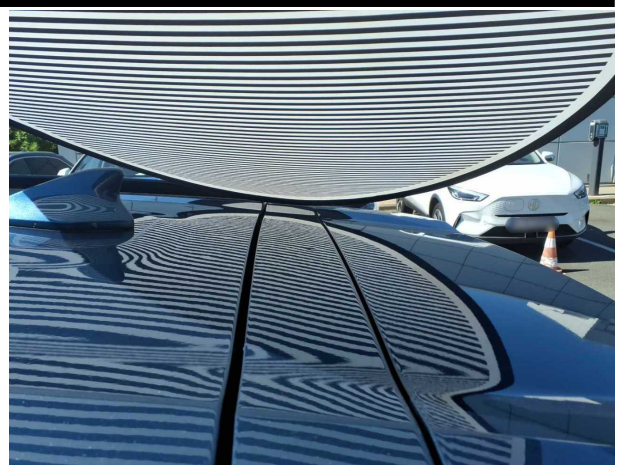
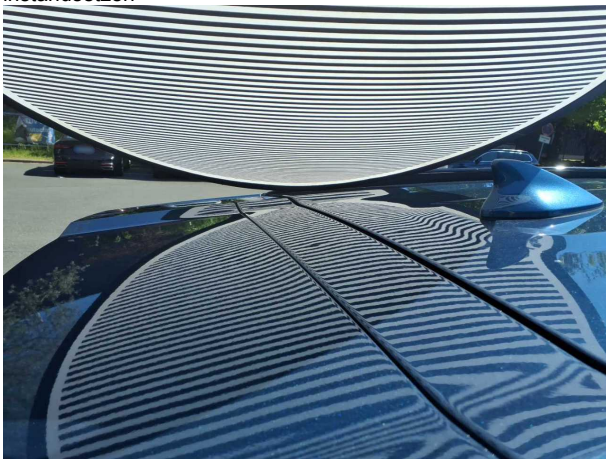
| Nr. | Bauteilgruppe | Beschreibung |
|---|---|---|
| 7 | Karosserie | Karosserie - Hagelschaden - sanft instandsetzen |

**Beschädigung #7:** Karosserie: Karosserie - Hagelschaden - sanft instandsetzen

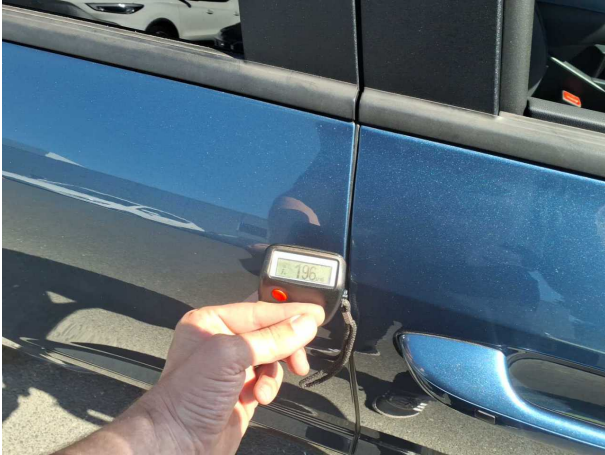
| Nr. | Ort |
|---|---|
| 1 | Tür hinten rechts, fachgerecht ausgeführt, Reparaturrechnung nicht vorhanden |

**Nachlackierung 1: Tür hinten rechts**
