TMBJR7NUXMC201343

Zustandsbericht

TÜV SÜD Auto Service GmbH
Römeräcker 1
76351 Linkenheim - Hochstetten

Inspection date: 28 May 2026
Protocol number: 45666792
Delivery date: 28 May 2026

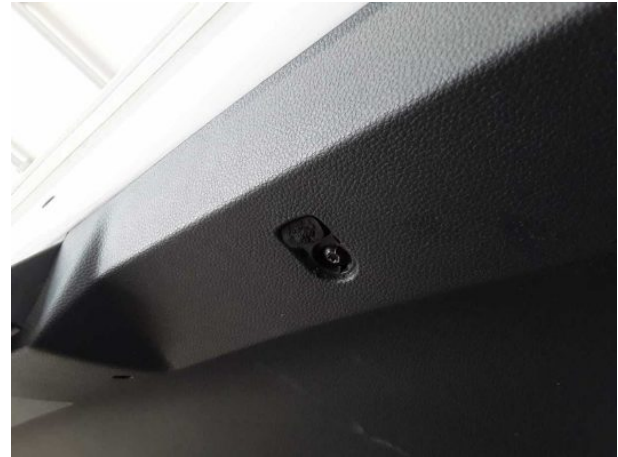
Damage #5: Boot lid / rear door: Door handle - inside - Broke...
torn - Replace

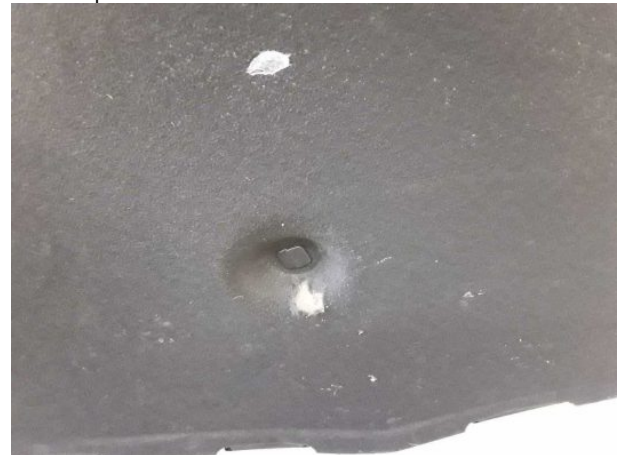
Damage #6: Bonnet: Insulation lining - Damage caused by
marten / rodent - Replace

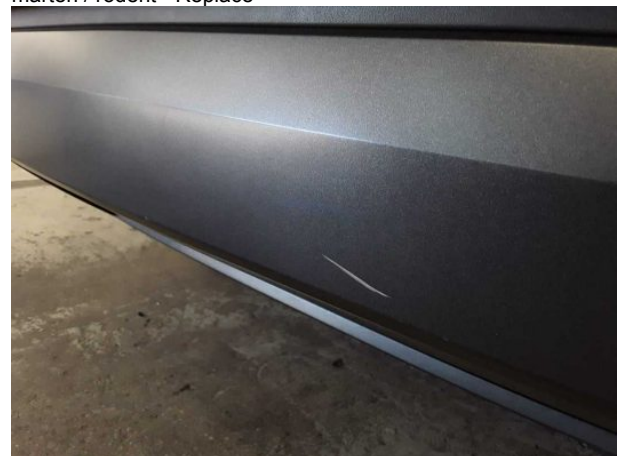
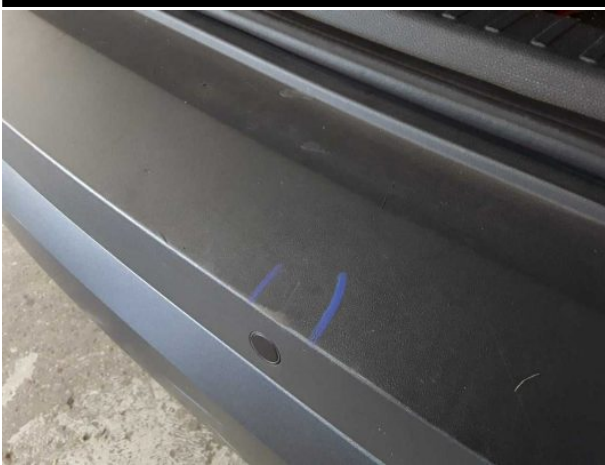
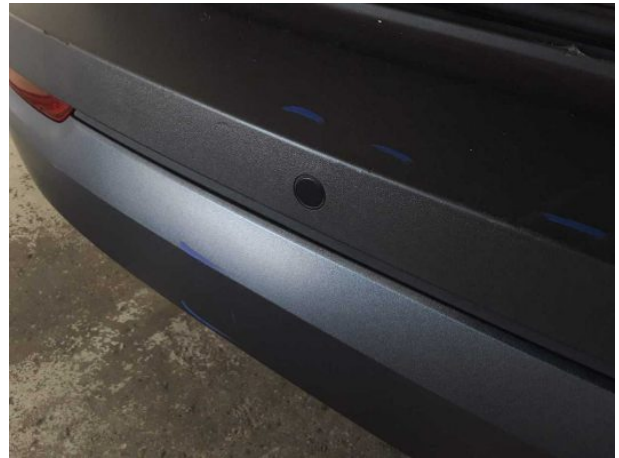
Damage #7: Rear bumper: Rear bumper (unpainted) -
Scratched - Loss in value

Damage #7: Rear bumper: Rear bumper (unpainted) - Scratched - Loss in value

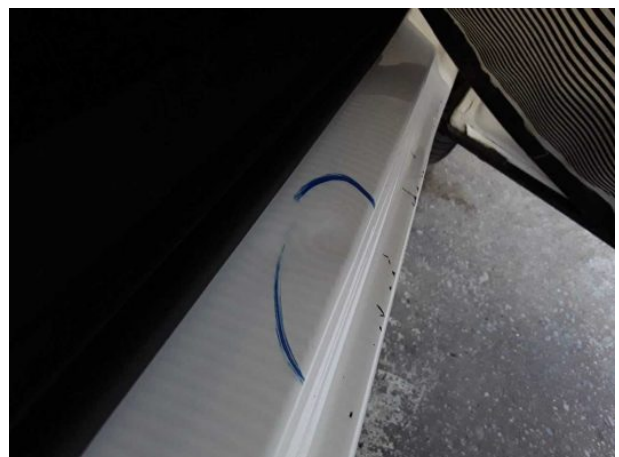
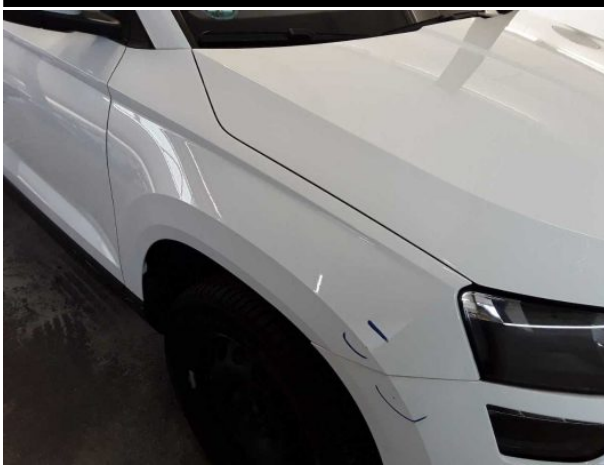
Damage #9: Sill - right side: Sill - dent(s) - Smooth repair work

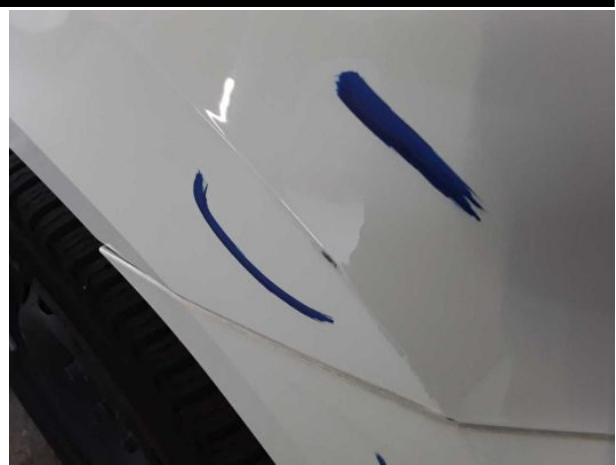
Damage #10: Mudguard - right side: Mudguard - right side - Scratched - Smart repair

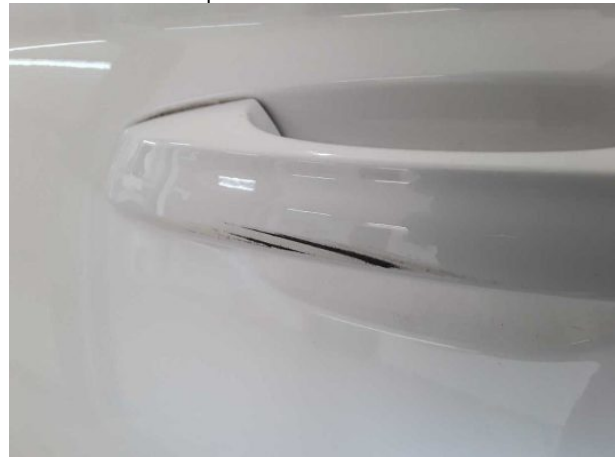
Damage #11: Door - rear left side: Door handle - outside - Scratched - Smart repair

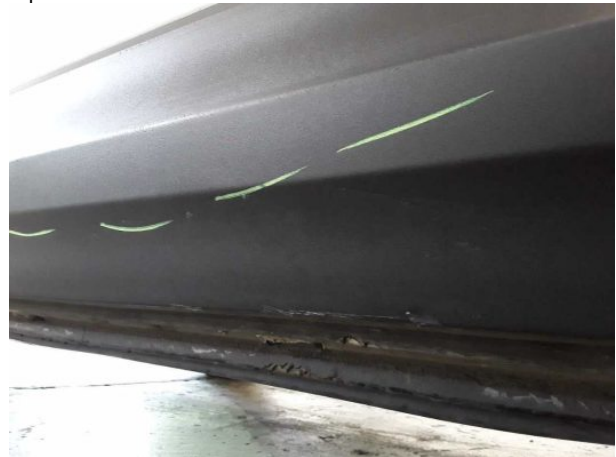
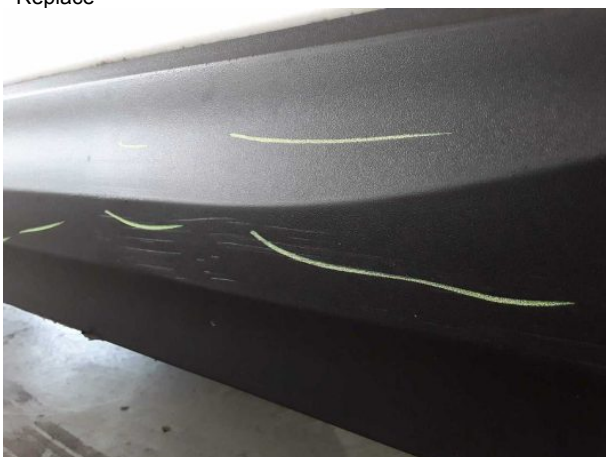
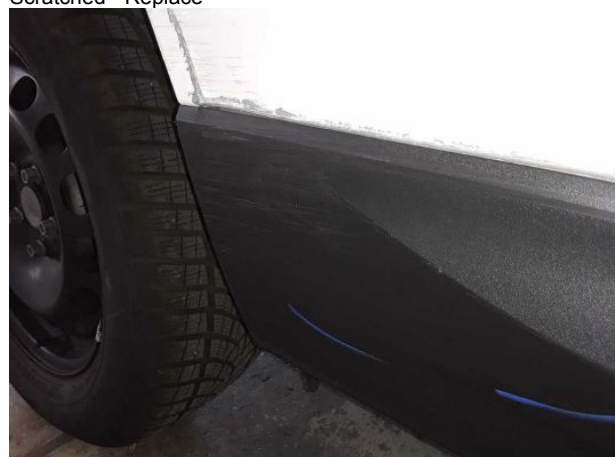
Damage #15: Door - front right side: Brightware - lower - Scratched - Replace

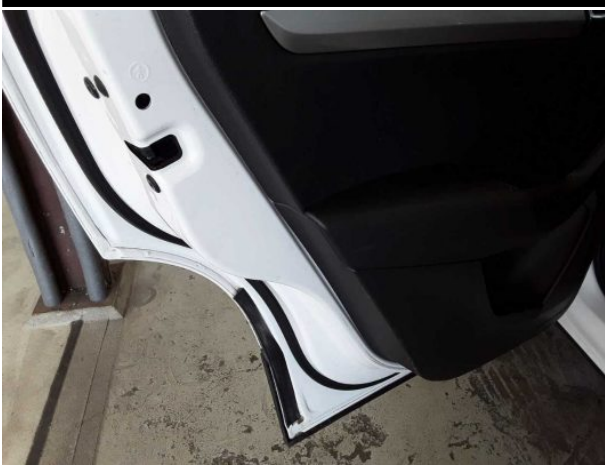
Damage #16: Door - rear right side: Brightware - lower - Scratched - Replace

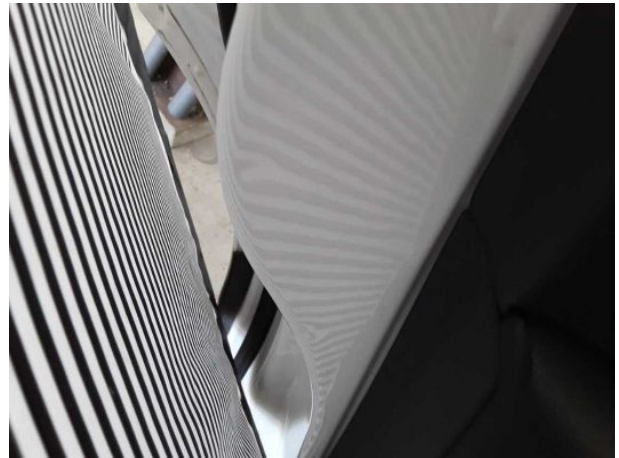
Damage #17: Door - rear left side: Door - dent(s) - Smooth repair work

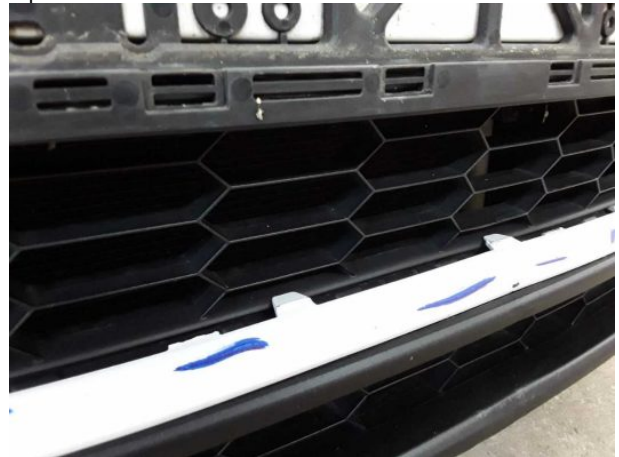
Damage #18: Front bumper: Grille - Deformed - Replace

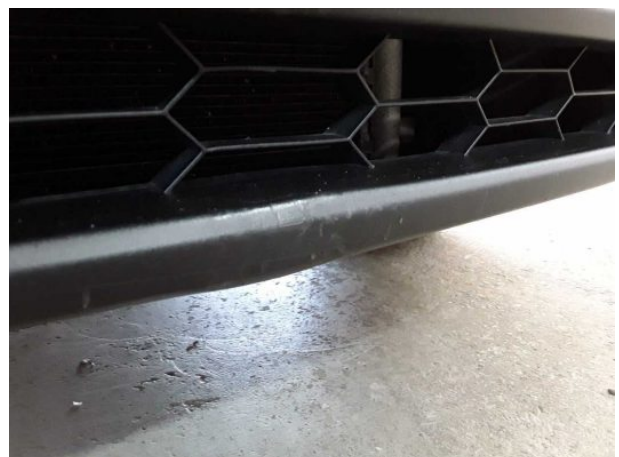
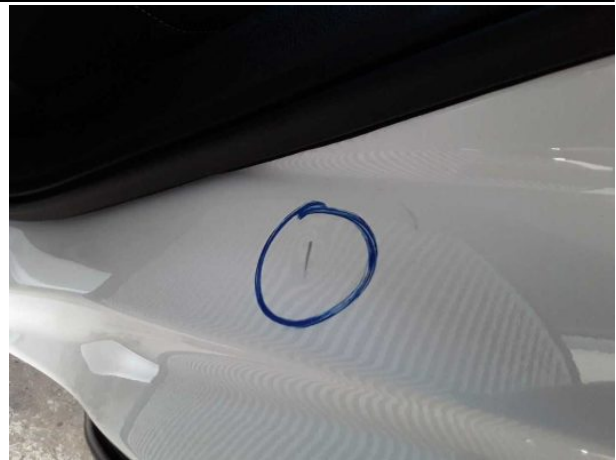
Damage #19: Front bumper: Spoiler - Scratched - Replace

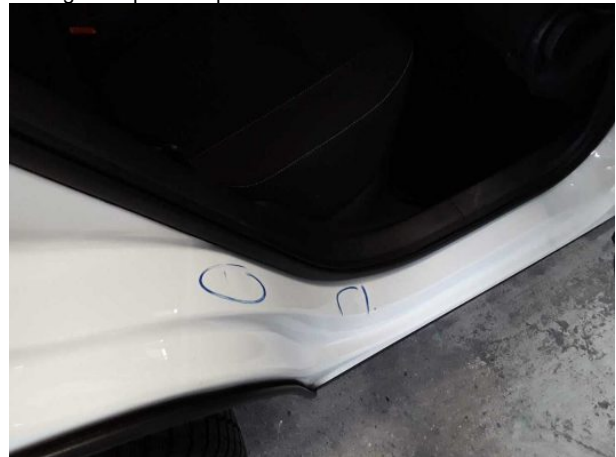
Damage #20: Side panel - rear left side: Sill - Dent / paintcoat damage - Repair and paint

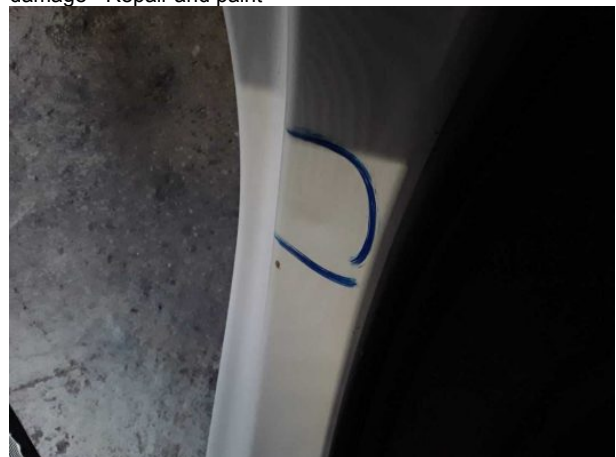
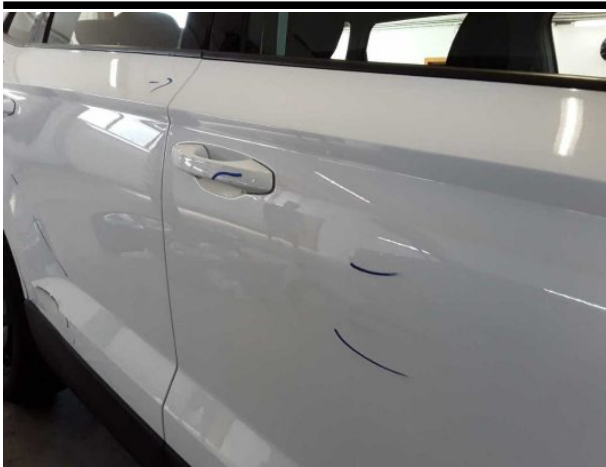
Damage #21: Side panel - rear right side: Sill - Dent / paintcoat damage - Repair and paint

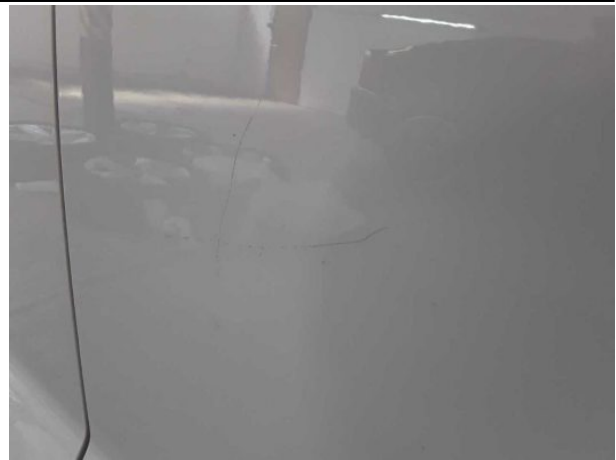
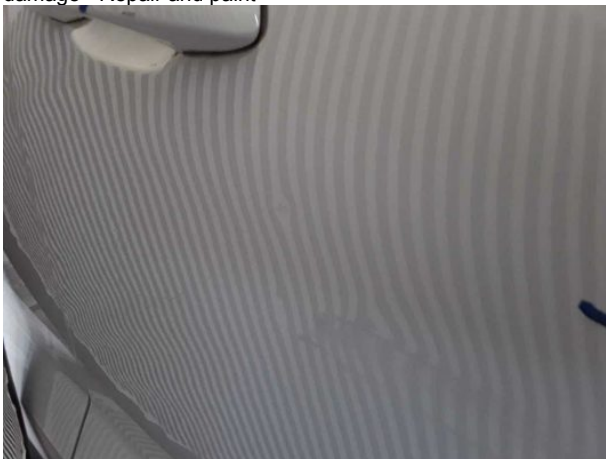
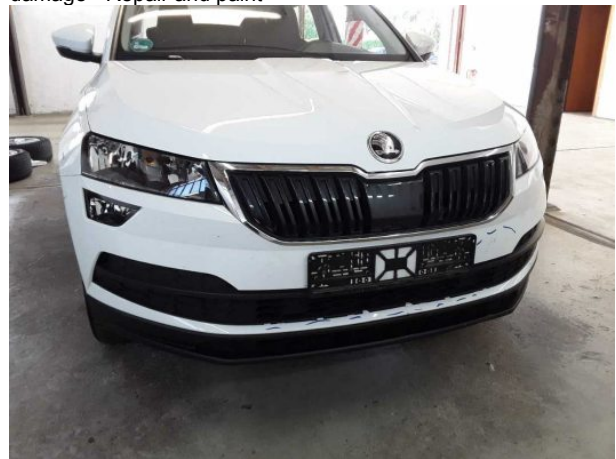
Damage #22: Door - front right side: Door - Dent / paintcoat damage - Repair and paint

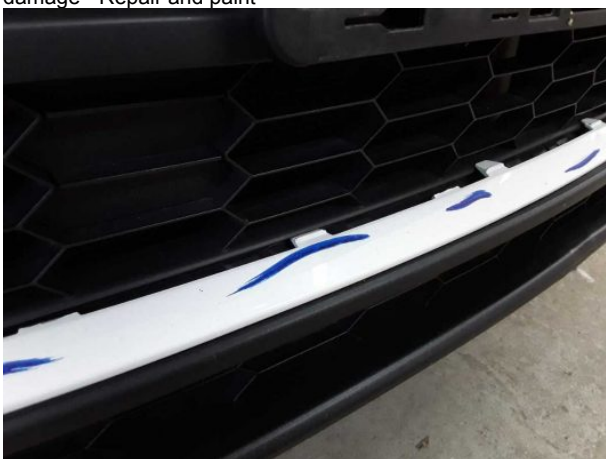
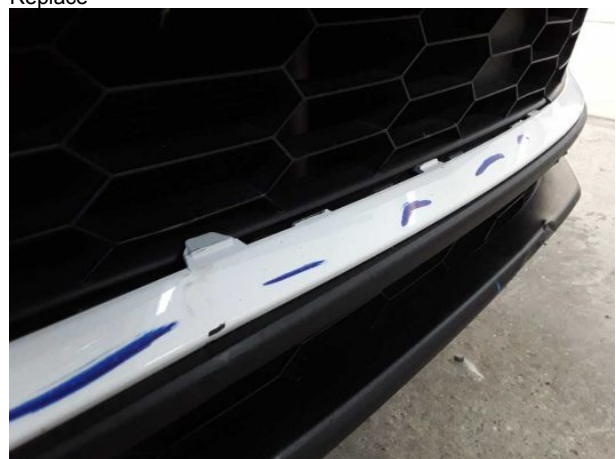
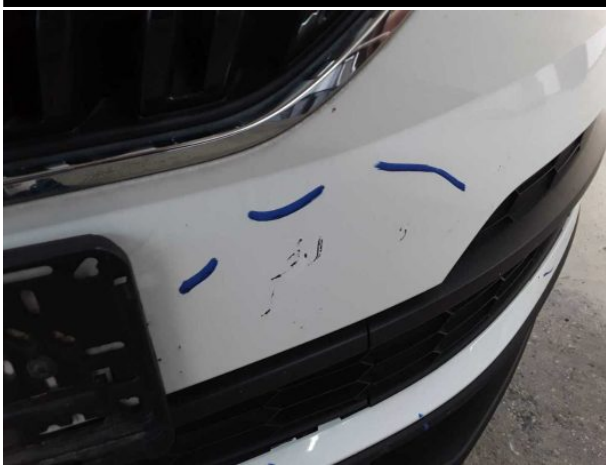
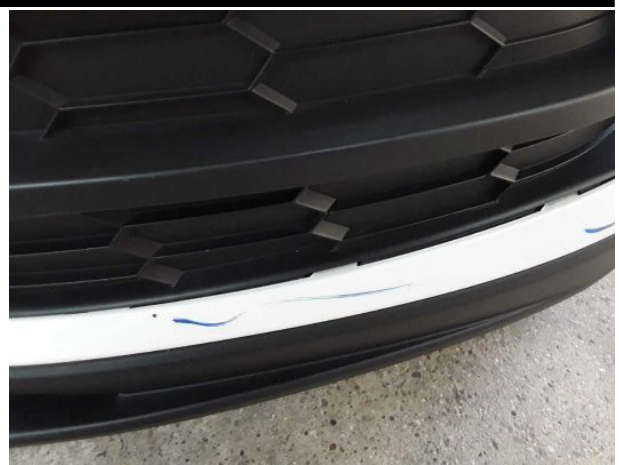
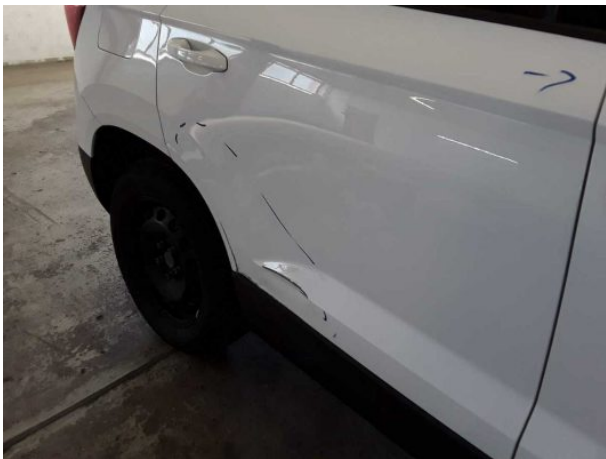
Damage #23: Front bumper: Front bumper - Damaged - Replace

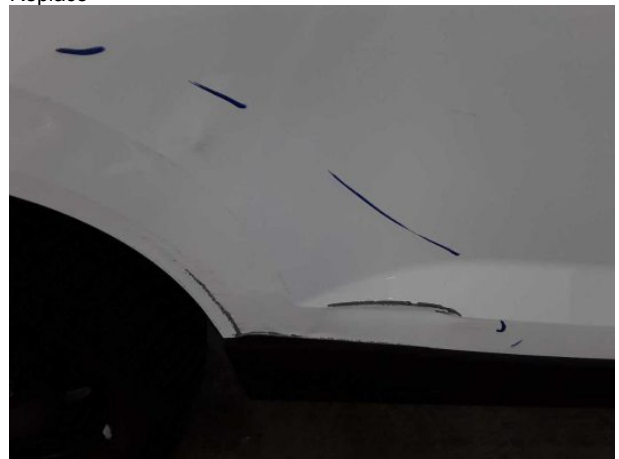
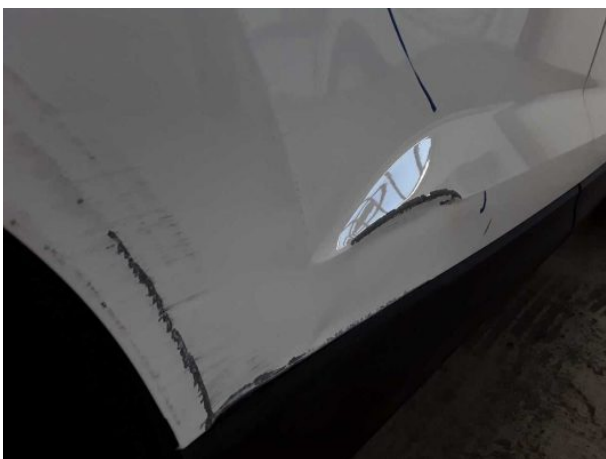
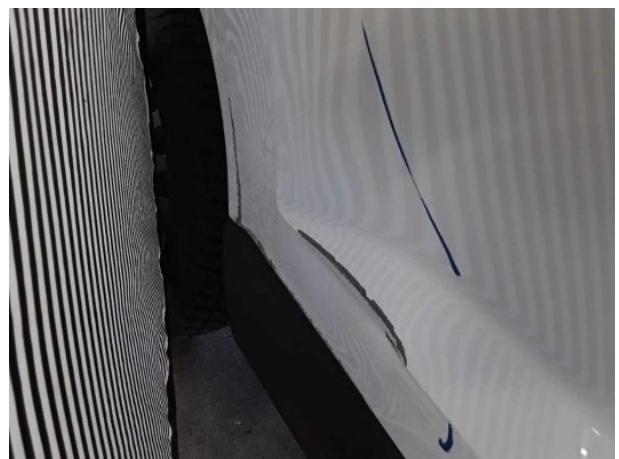
Damage #24: Door - rear right side: Door - Deformed - Replace
