## Zustandsbericht

<b>Kunde :</b>	<b>Allane SE</b>	<b>Amtl. Kennzeichen :</b>	<b>PS-C Z7</b>
<b>Berichtsnummer :</b>	<b>000000923106-DE613</b>		
<b>Referenznummer:</b>	<b>31184924</b>

#### Hyundai Tucson (NX)(12.2020->) Select Mild-Hybrid 2WD

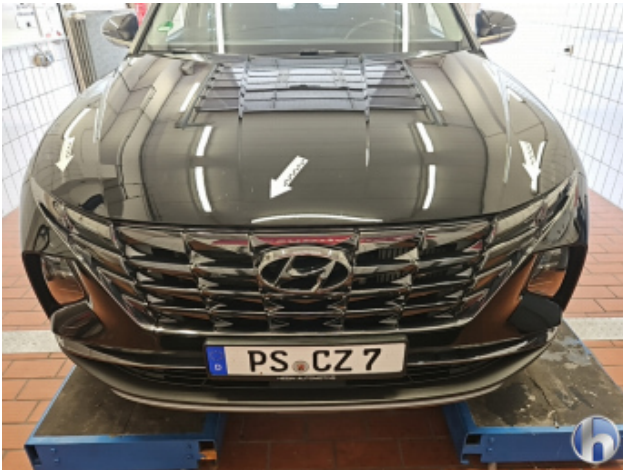
1. Motorhaube  
Gebrauchsspuren - Ohne Reparatur

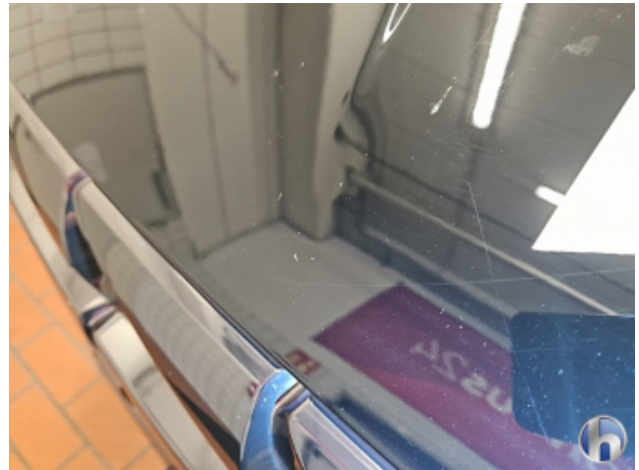
1. Motorhaube  
Gebrauchsspuren - Ohne Reparatur

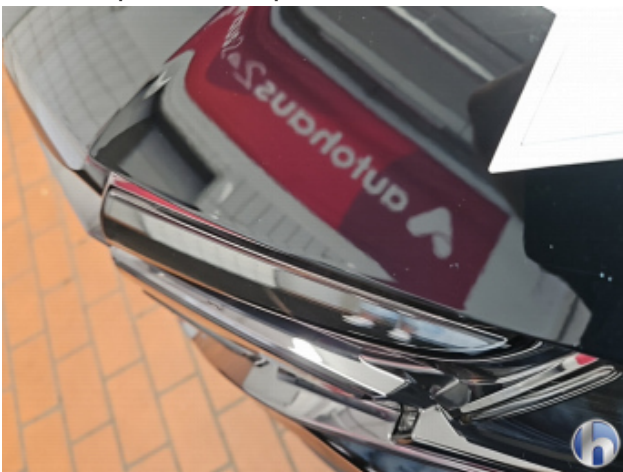
1. Motorhaube  
Gebrauchsspuren - Ohne Reparatur

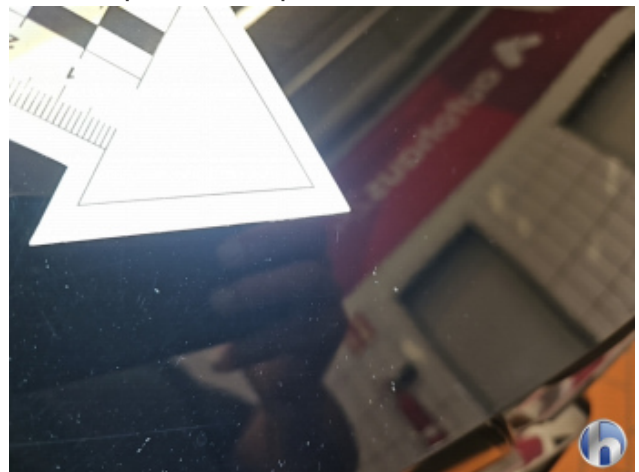
1. Motorhaube  
Gebrauchsspuren - Ohne Reparatur

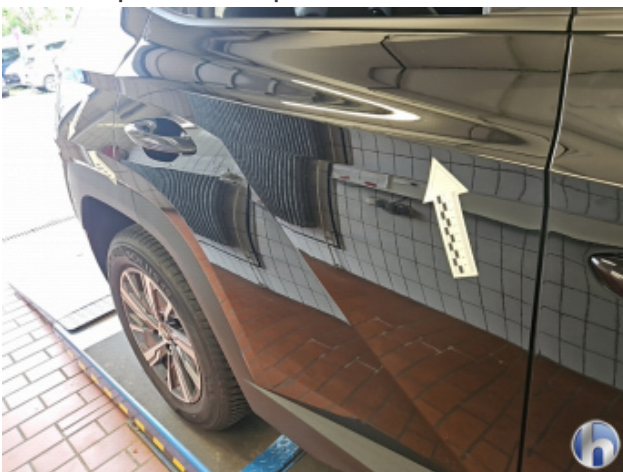
2. Tür Hinten - Rechts  
Kratzer - Smart Repair

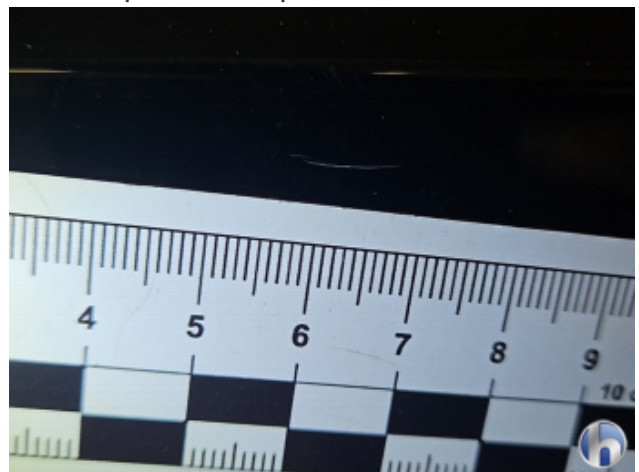
2. Tür Hinten - Rechts  
Kratzer - Smart Repair

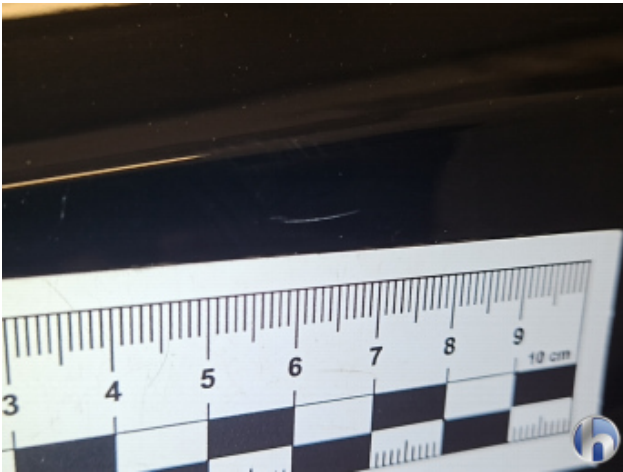
2. Tür Hinten - Rechts  
Kratzer - Smart Repair

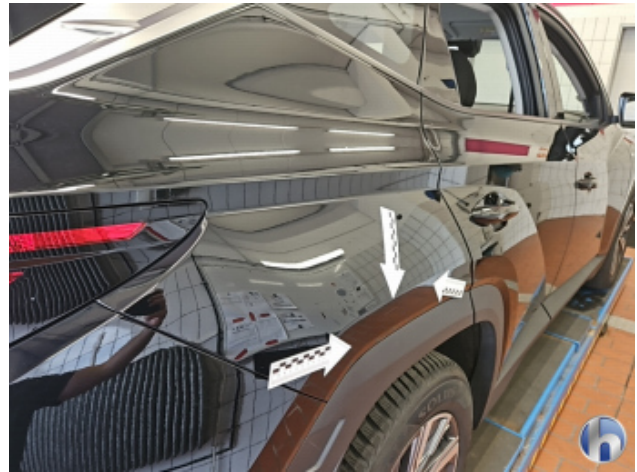
3. Seitenwand - Hinten - Rechts  
Kratzer - Smart Repair

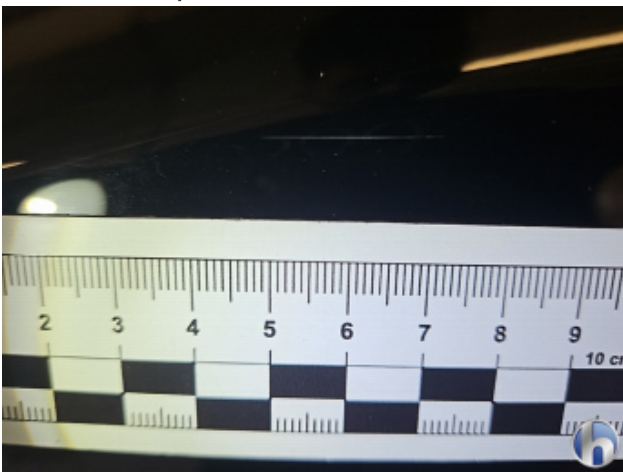
3. Seitenwand - Hinten - Rechts  
Kratzer - Smart Repair

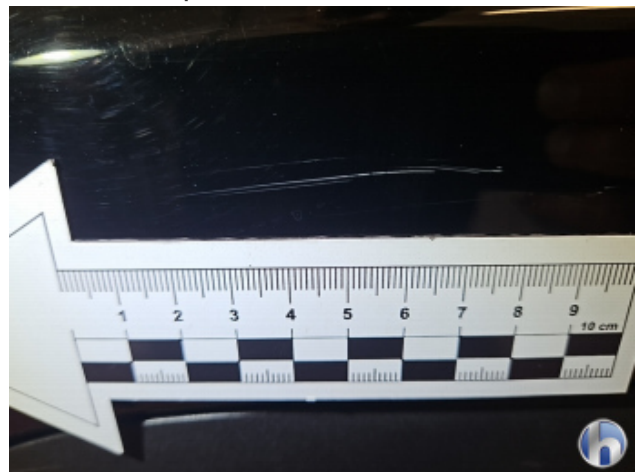
3. Seitenwand - Hinten - Rechts  
Kratzer - Smart Repair

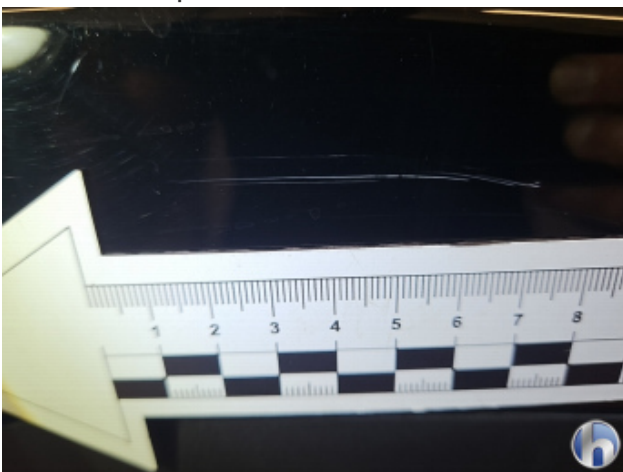
3. Seitenwand - Hinten - Rechts  
Kratzer - Smart Repair

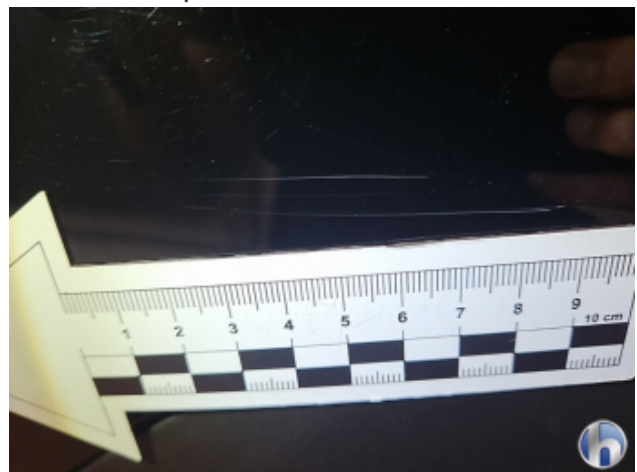
3. Seitenwand - Hinten - Rechts  
Kratzer - Smart Repair

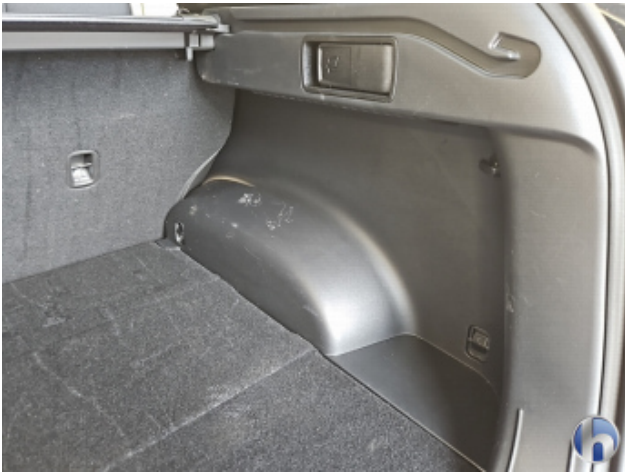
4. Innenraum  
Gebrauchsspuren - Ohne Reparatur

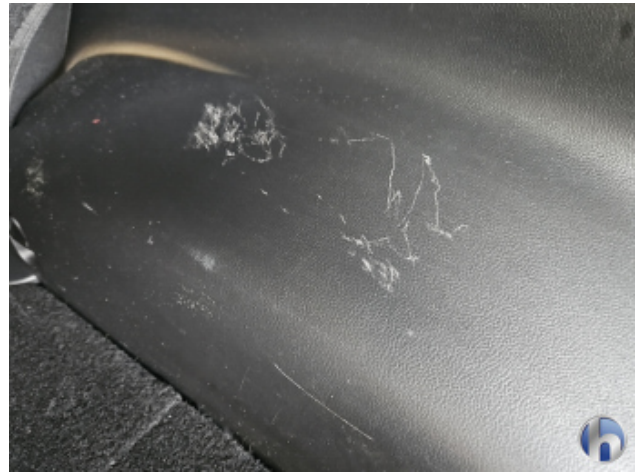
4. Innenraum  
Gebrauchsspuren - Ohne Reparatur

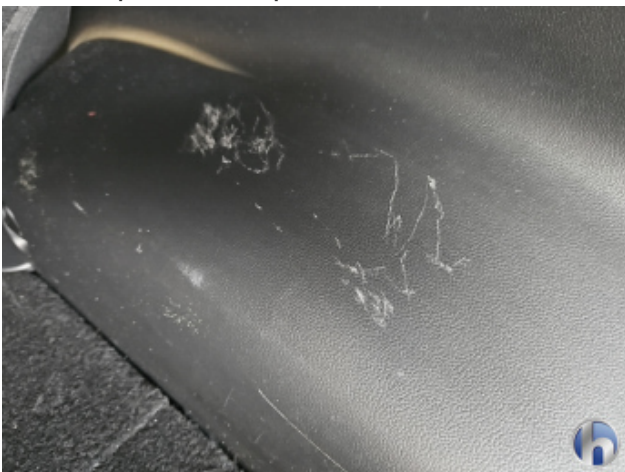
4. Innenraum  
Gebrauchsspuren - Ohne Reparatur

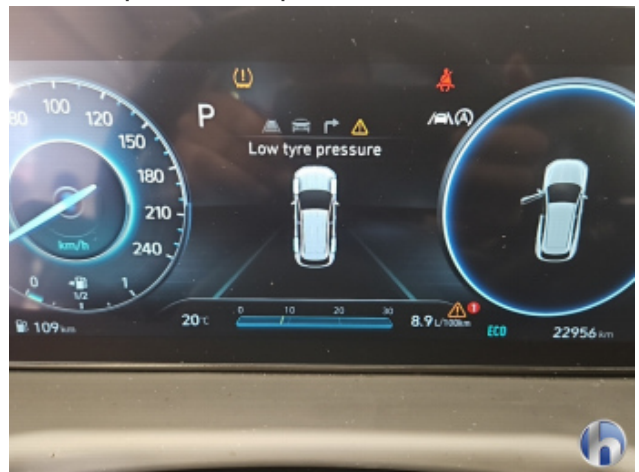
5. Luftdruck Hinten - Rechts  
Nicht In Ordnung - Instandsetzen
