## Zustandsbericht

| Berichtsnummer : | 0000000934528-DE968 | | |

#### Renault Trafic Kasten (06.2014->) L1H1 3,0t Komfort

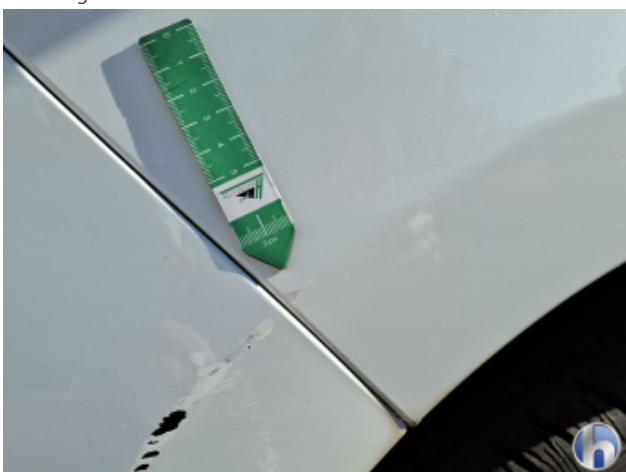
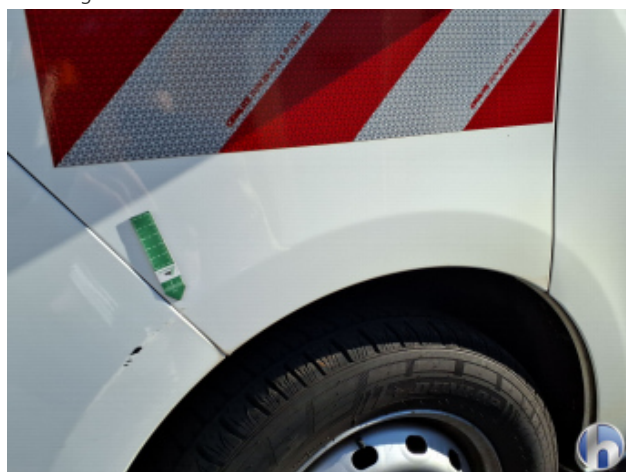
| | Bauteil | Schaden | Rep.-Art |
|---|---|---|---|
| 1. | Kotflügel Vorne - Links | Unfallschaden | |

1. Kotflügel Vorne - Links  
Unfallsschaden -

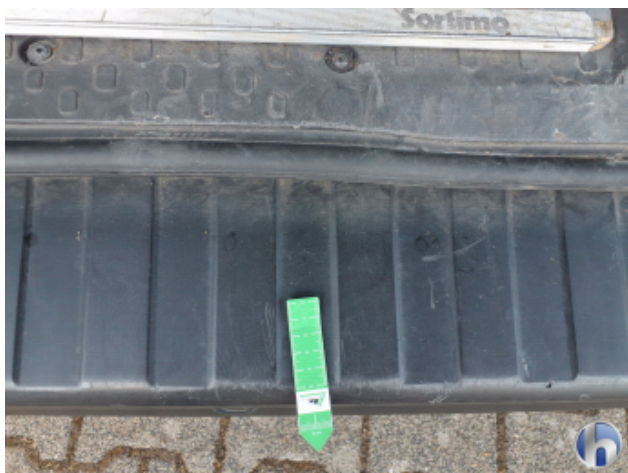
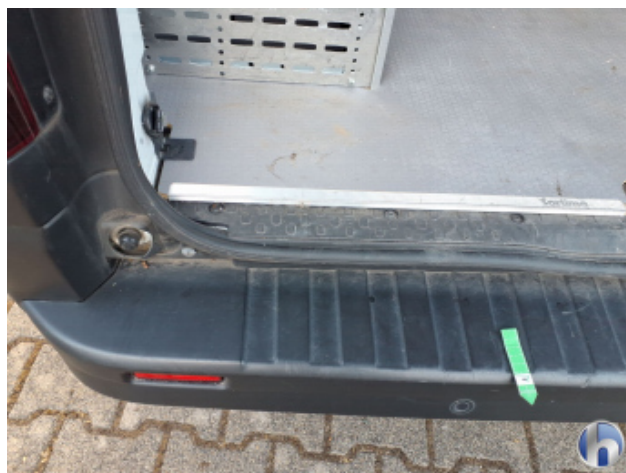
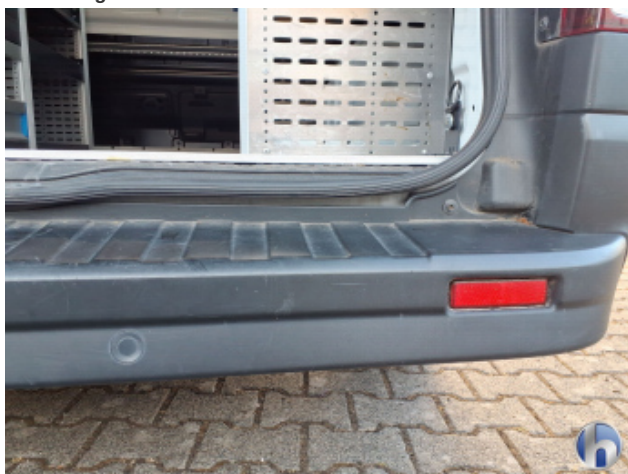
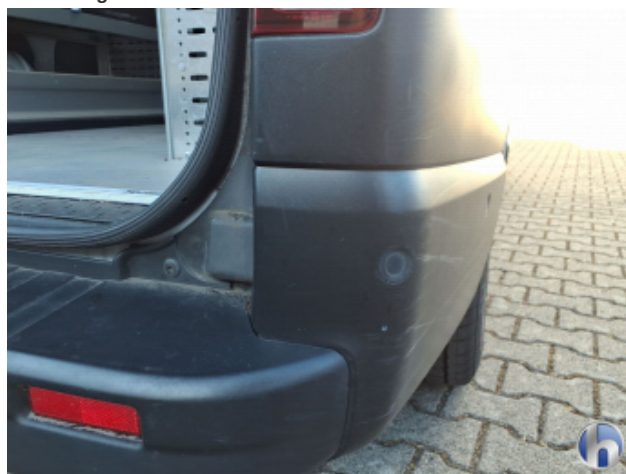
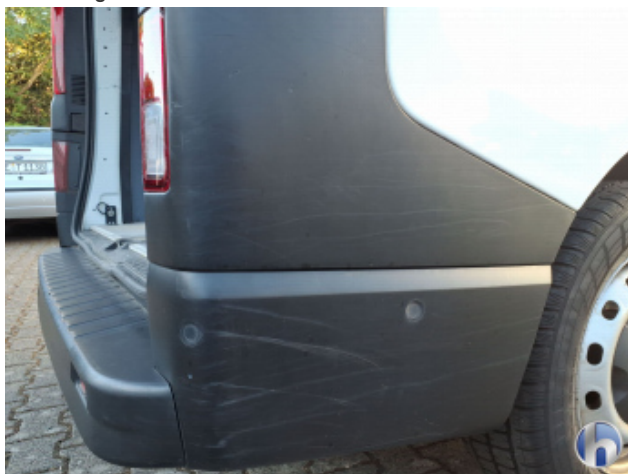
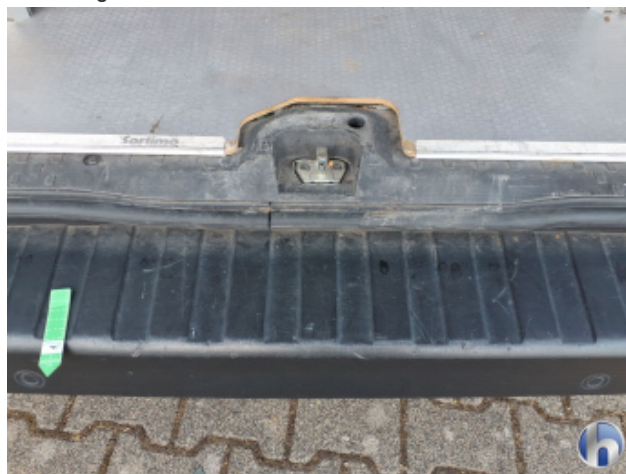
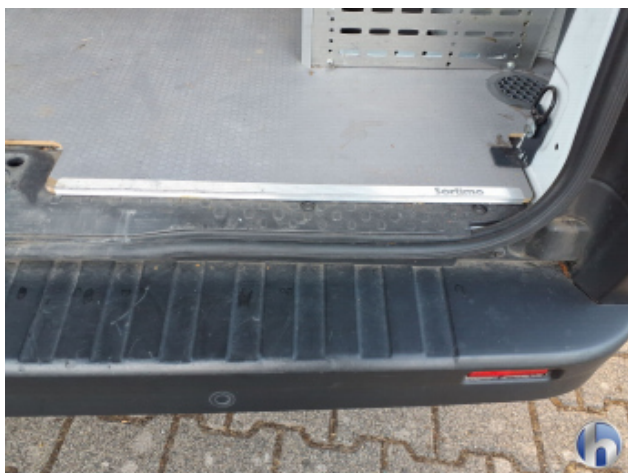
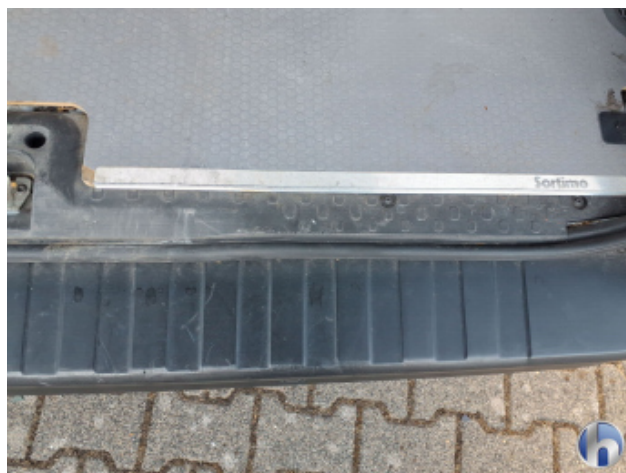
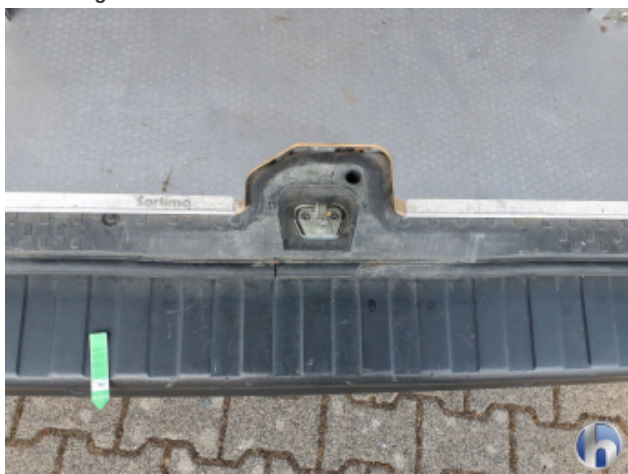
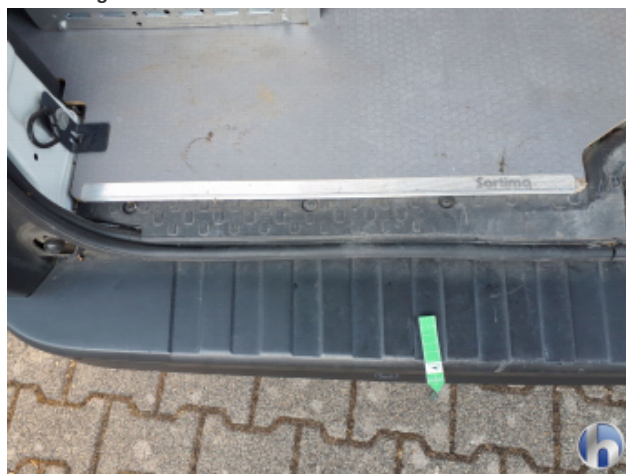
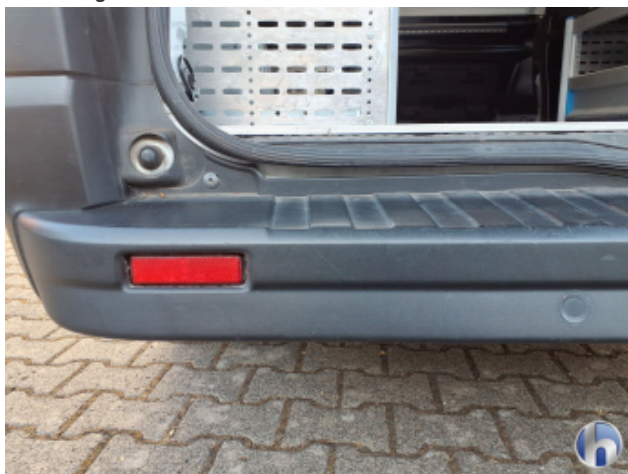
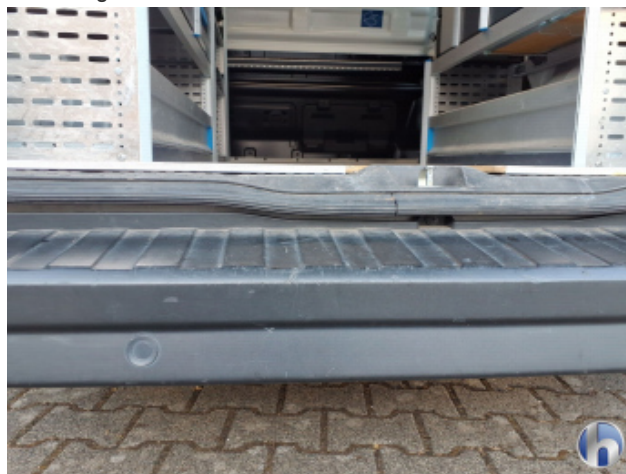
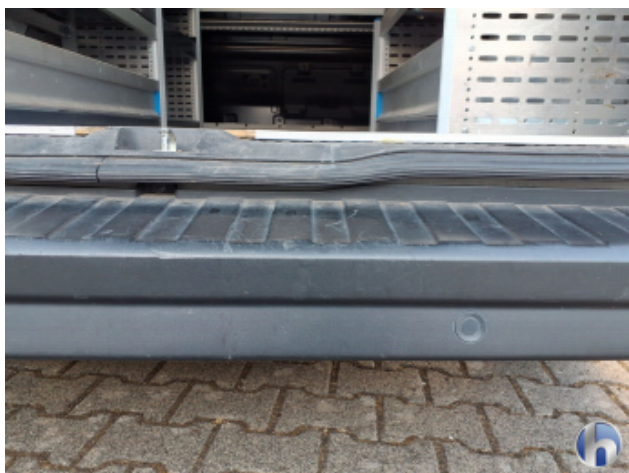
| | Bauteil | Schaden | Rep.-Art |
|---|---|---|---|
| 2. | Stoßfänger Hinten | Beschädigt | Erneuern |

2. Stoßfänger Hinten  
**Beschädigt - Erneuern**

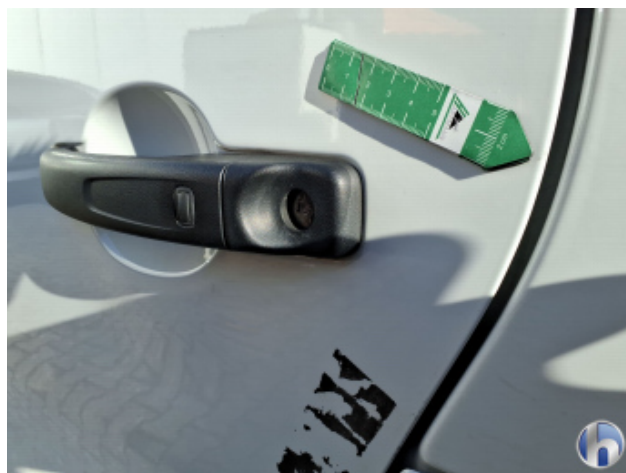
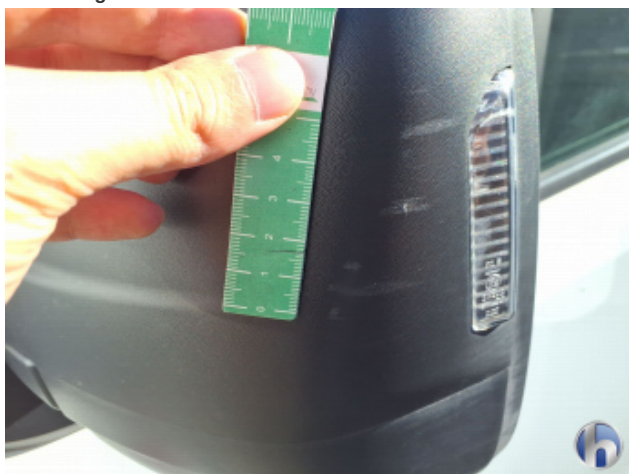
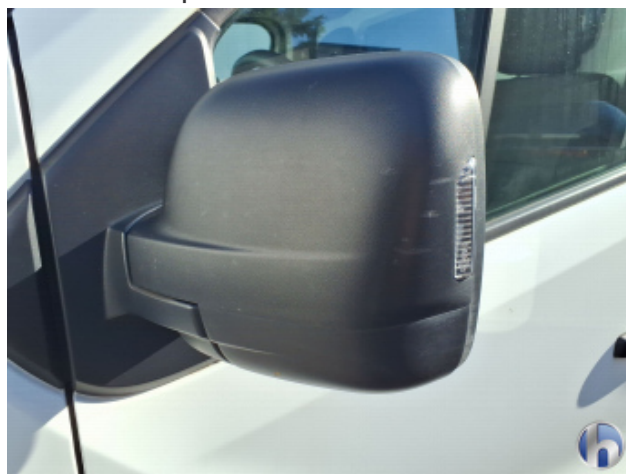
| | Bauteil | Schaden | Rep.-Art |
|---|---|---|---|
| 3. | Außenspiegel - Links | Kratzer | Smart Repair |

3. Außenspiegel - Links  
**Kratzer - Smart Repair**

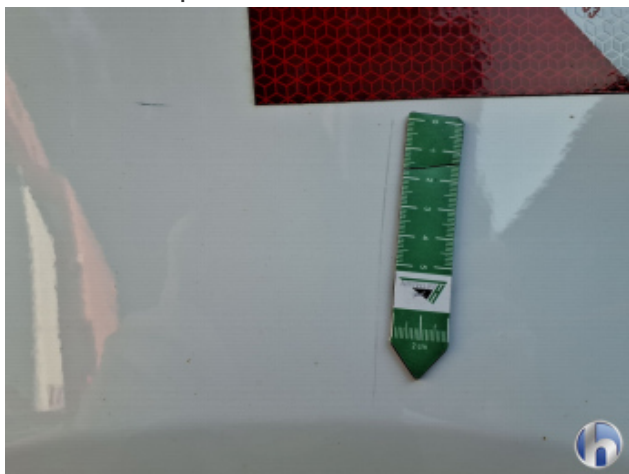
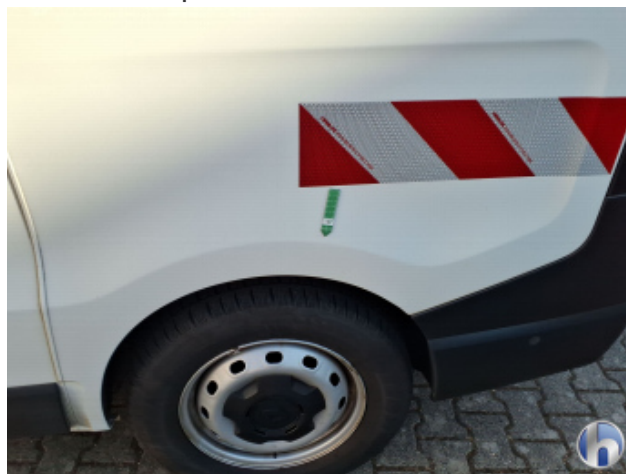
| | Bauteil | Schaden | Rep.-Art |
|---|---|---|---|
| 4. | Seitenwand - Hinten - Links | Oberflächenkratzer | Aufbereiten / Polieren |

4. Seitenwand - Hinten - Links  
**Oberflächenkratzer - Aufbereiten / Polieren**

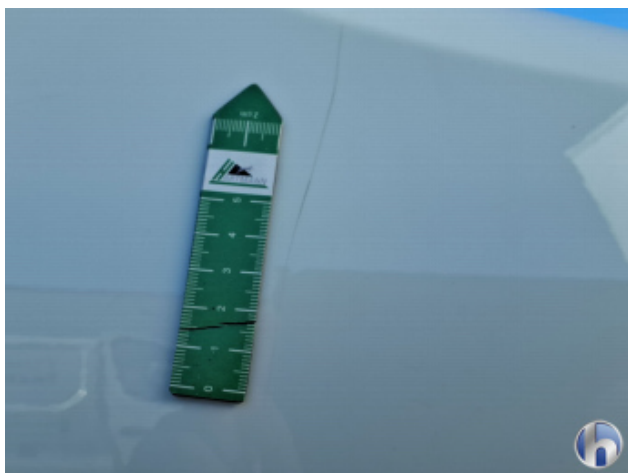
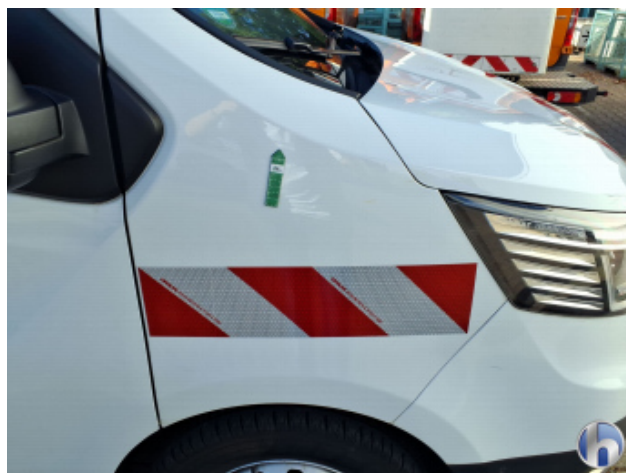
| | Bauteil | Schaden | Rep.-Art |
|---|---|---|---|
| 5. | Kotflügel Vorne - Rechts | Oberflächenkratzer | Aufbereiten / Polieren |

5. Kotflügel Vorne - Rechts  
**Oberflächenkratzer - Aufbereiten / Polieren**

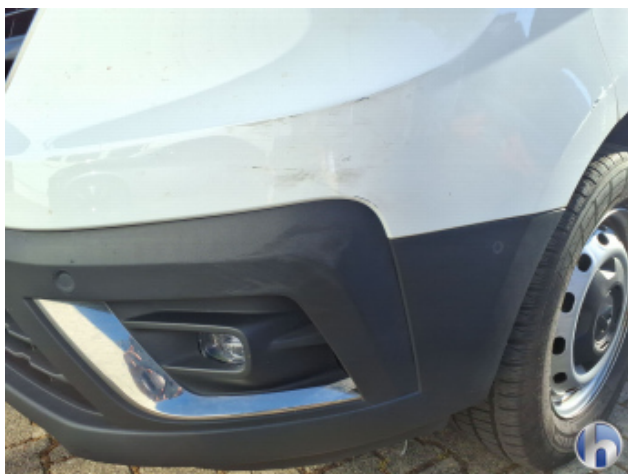
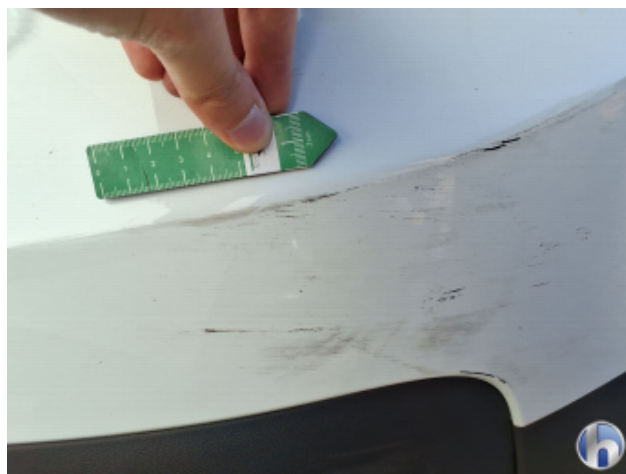
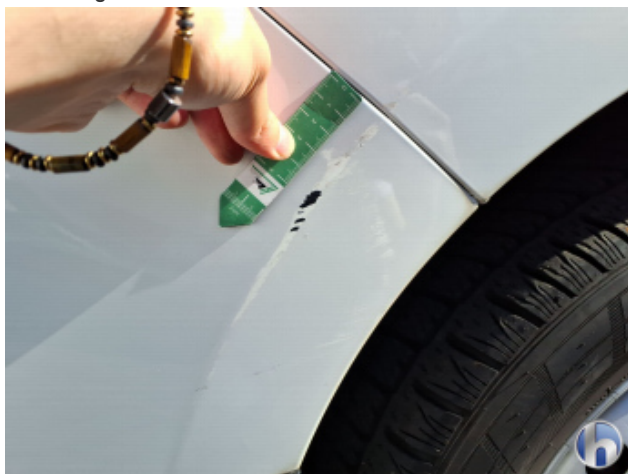
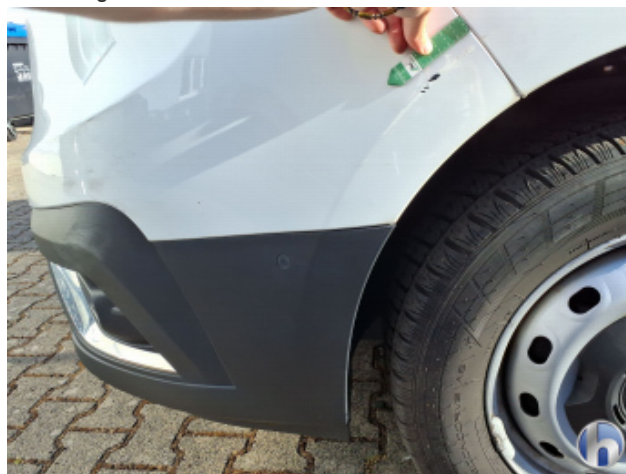
| | Bauteil | Schaden | Rep.-Art |
|---|---|---|---|
| 6. | Stoßfänger Vorne | Beschädigt | Lackieren |

6. Stoßfänger Vorne  
**Beschädigt - Lackieren**

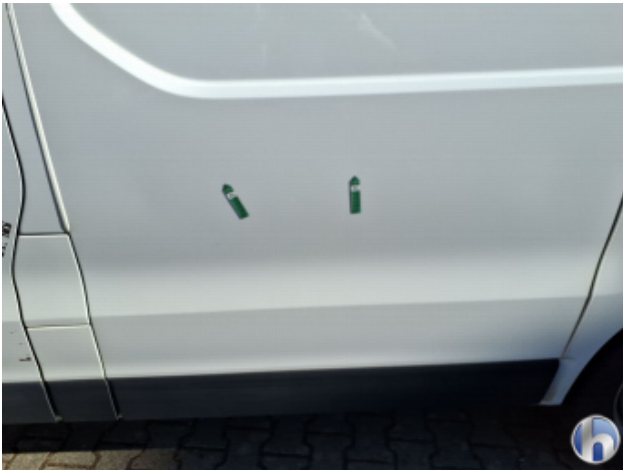
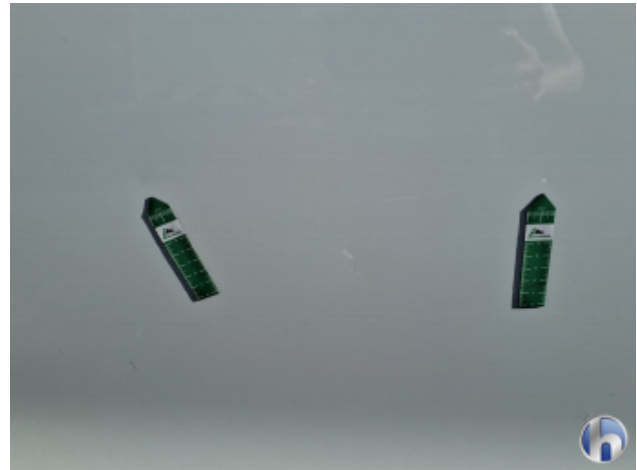
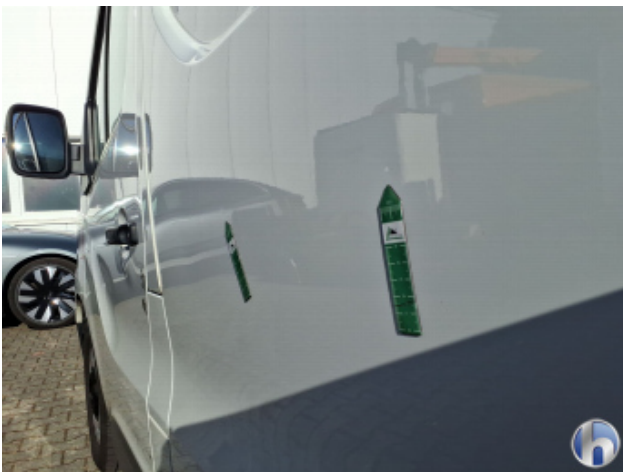
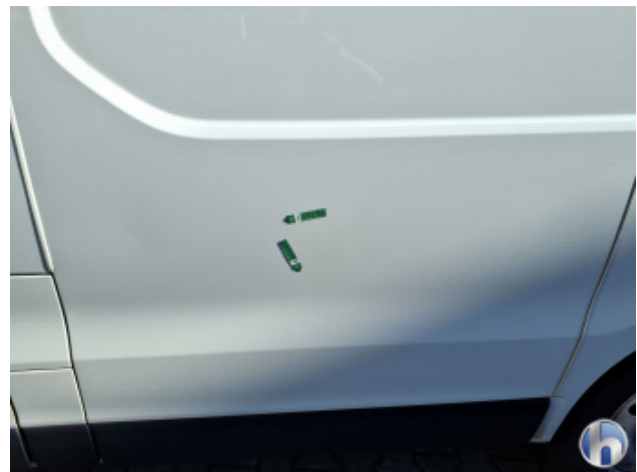
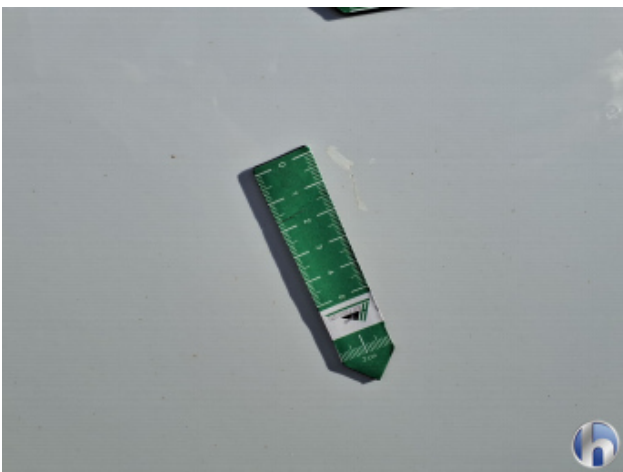
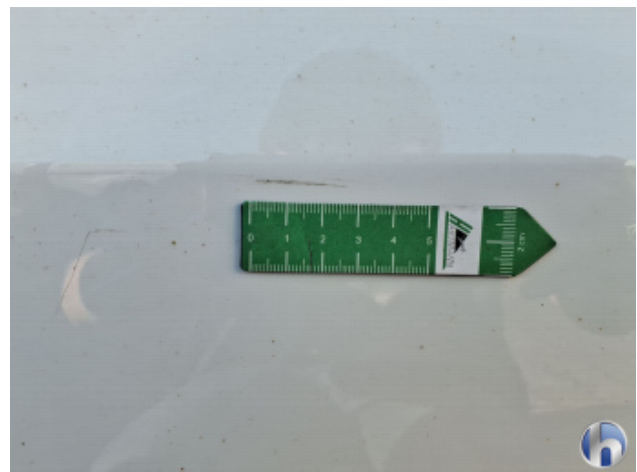
| | Bauteil | Schaden | Rep.-Art |
|---|---|---|---|
| 7. | Tür Hinten - Links | Verdellt | Instandsetzen und Lackieren |

7. Tür Hinten - Links  
Verdellt - Instandsetzen und Lackieren

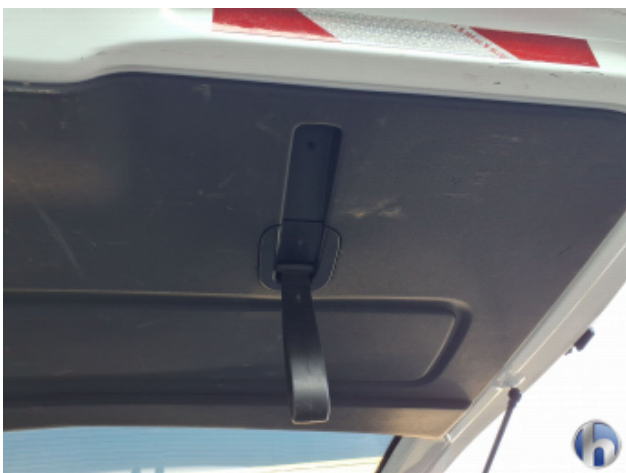
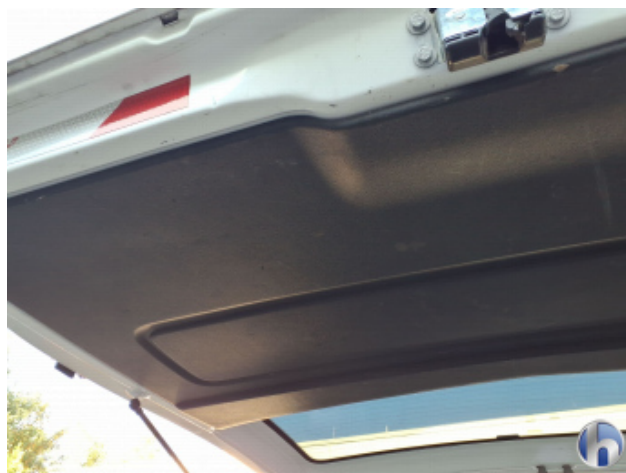
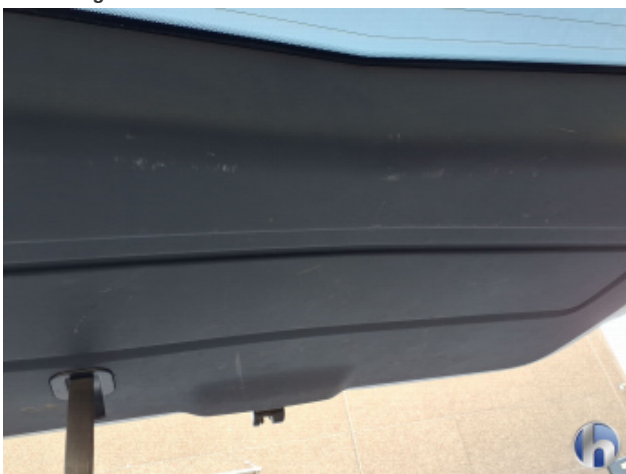
| | Bauteil | Schaden | Rep.-Art |
|---|---|---|---|
| 8. | Heckklappenverkleidung | Beschädigt | Erneuern |

8. Heckklappenverkleidung  
**Beschädigt - Erneuern**

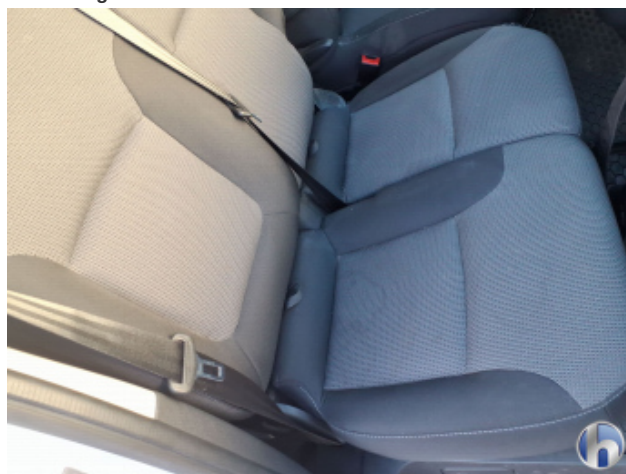
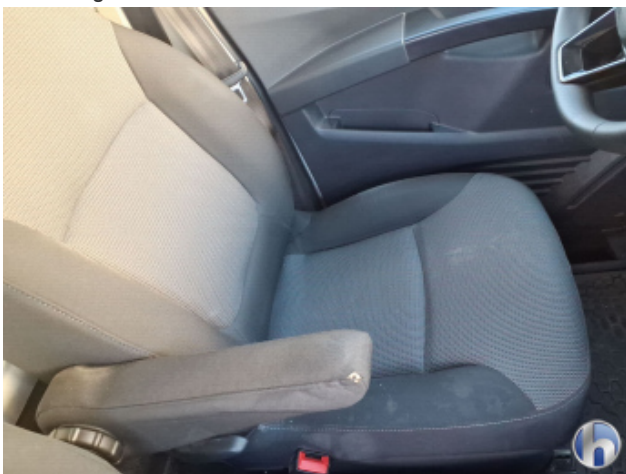
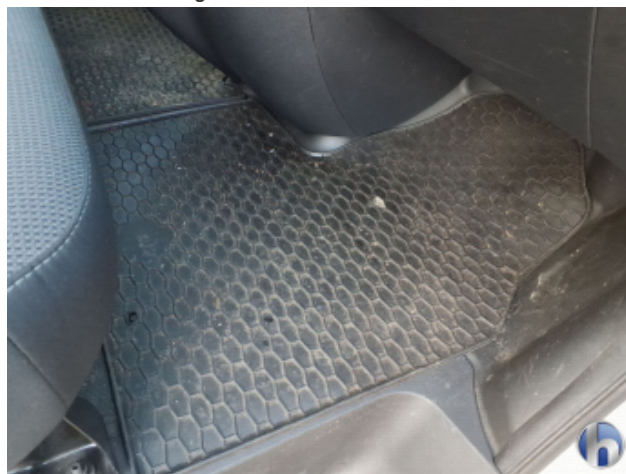
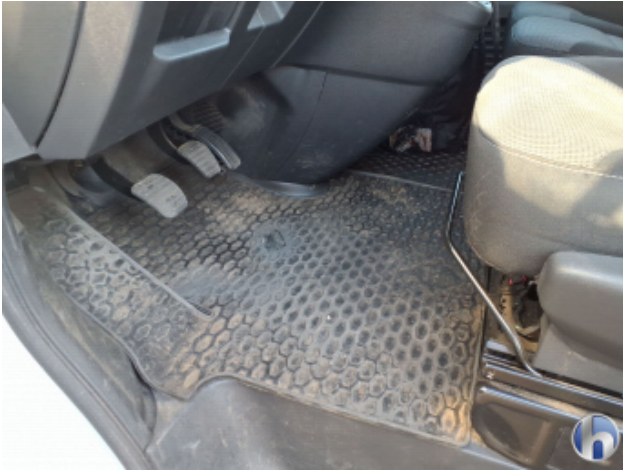
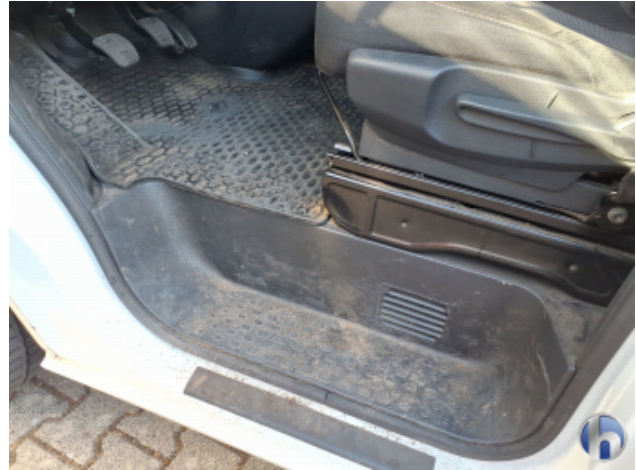
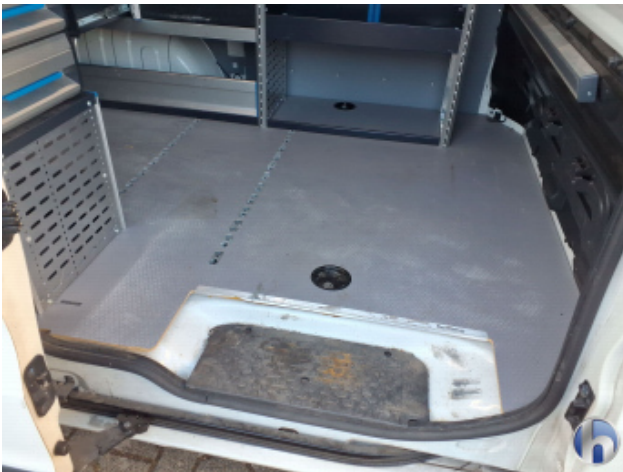
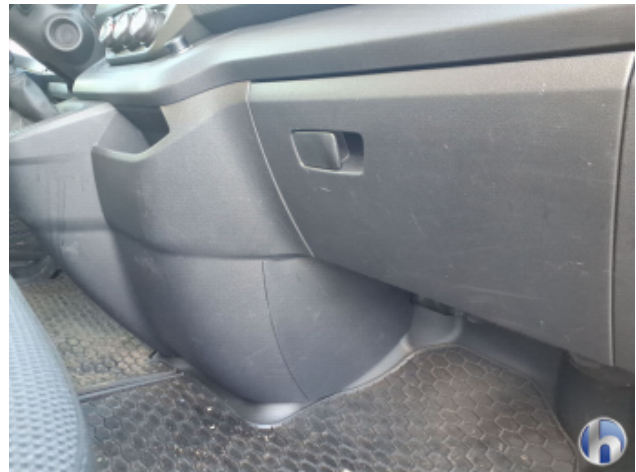
| | Bauteil | Schaden | Rep.-Art |
|---|---|---|---|
| 9. | Sitz Innenraum rechts vorne | Verschmutzt | Reinigen |

9. Sitz Innenraum rechts vorne  
**Verschmutzt - Reinigen**

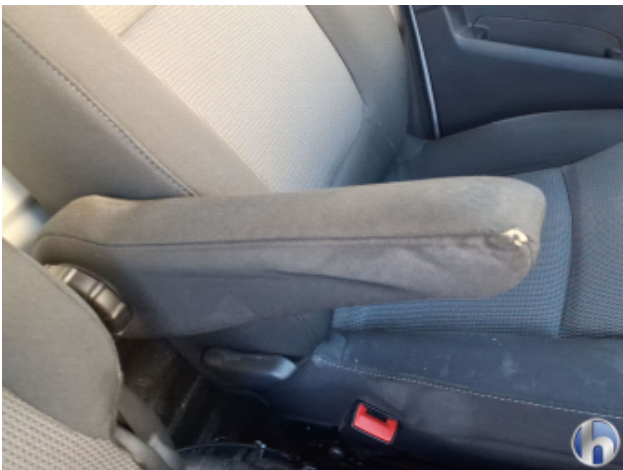
| | Bauteil | Schaden | Rep.-Art |
|---|---|---|---|
| 10. | Sitz Innenraum links vorne | Riss | Erneuern |

10. Sitz Innenraum links vorne  
**Riss - Erneuern**

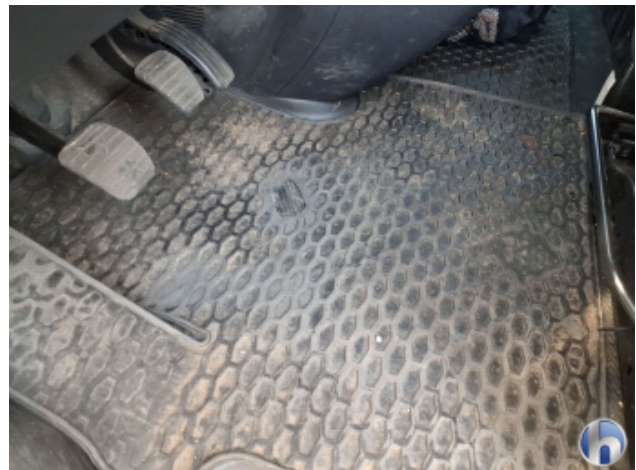
| | Bauteil | Schaden | Rep.-Art |
|---|---|---|---|
| 11. | Fußraum Innenraum links vorne | Loch | Erneuern |

11. Fußraum Innenraum links vorne  
**Loch - Erneuern**

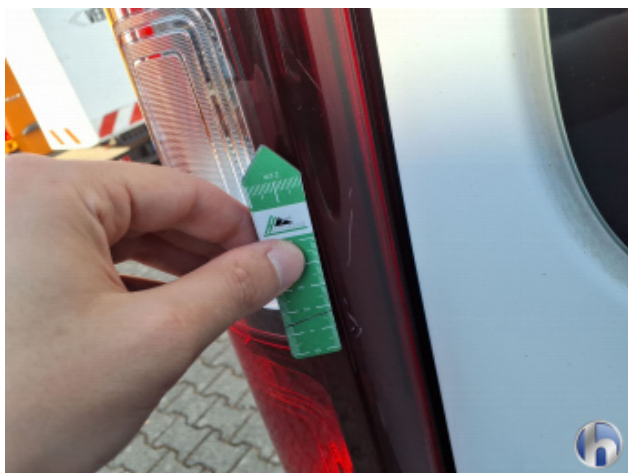
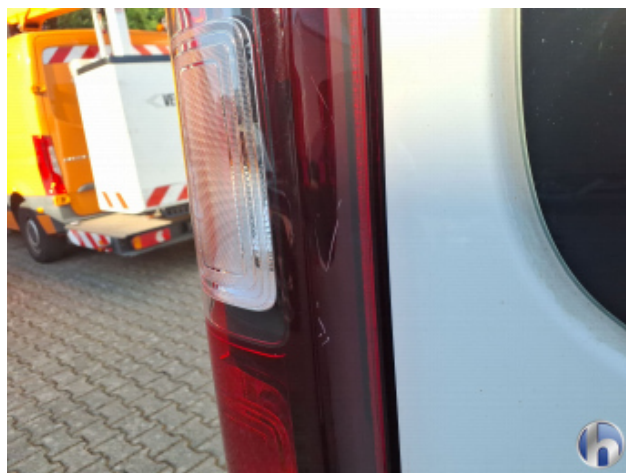
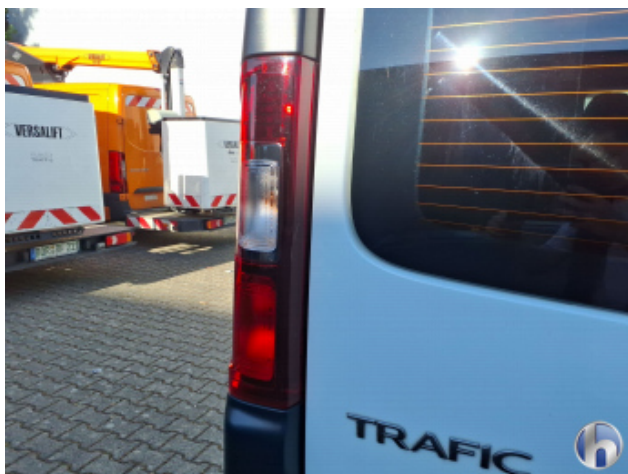
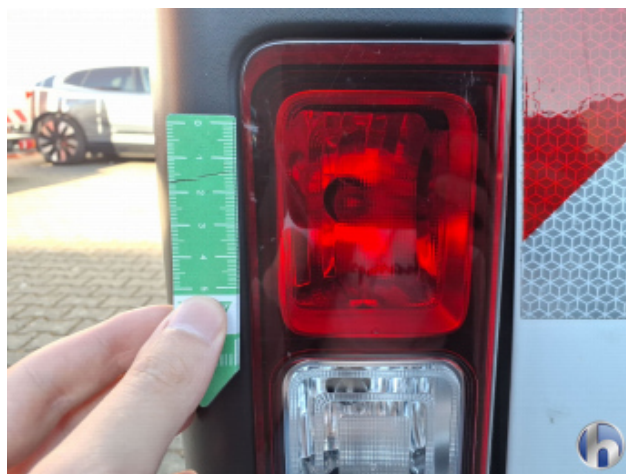
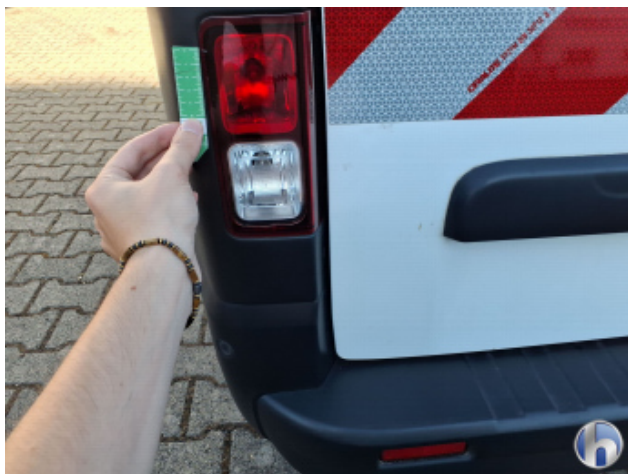
| | Bauteil | Schaden | Rep.-Art |
|---|---|---|---|
| 12. | Rückleuchte Links | Kratzer | Erneuern |

12. Rückleuchte Links  
Kratzer - Erneuern

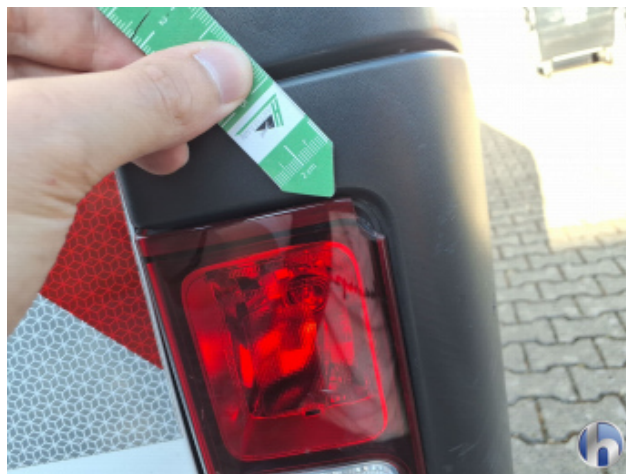
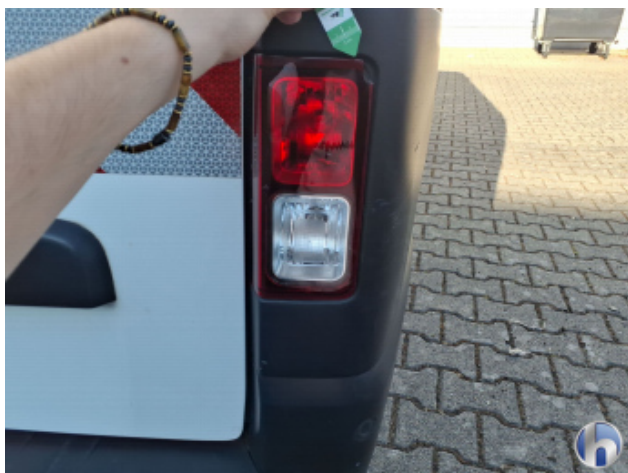
| | Bauteil | Schaden | Rep.-Art |
|---|---|---|---|
| 13. | Rückleuchte Rechts | Riss | Erneuern |

13. Rückleuchte Rechts  
Riss - Erneuern

13. Rückleuchte Rechts  
**Riss - Erneuern**
