# UNABHÄNGIGES BATTERIE ZERTIFIKAT

MARKE: Fiat  
MODELL: 500e - 42 kWh

## Wertgutachten

| Fahrzeugident.-Nr. | ZFAEFAC41NX131551 | | |

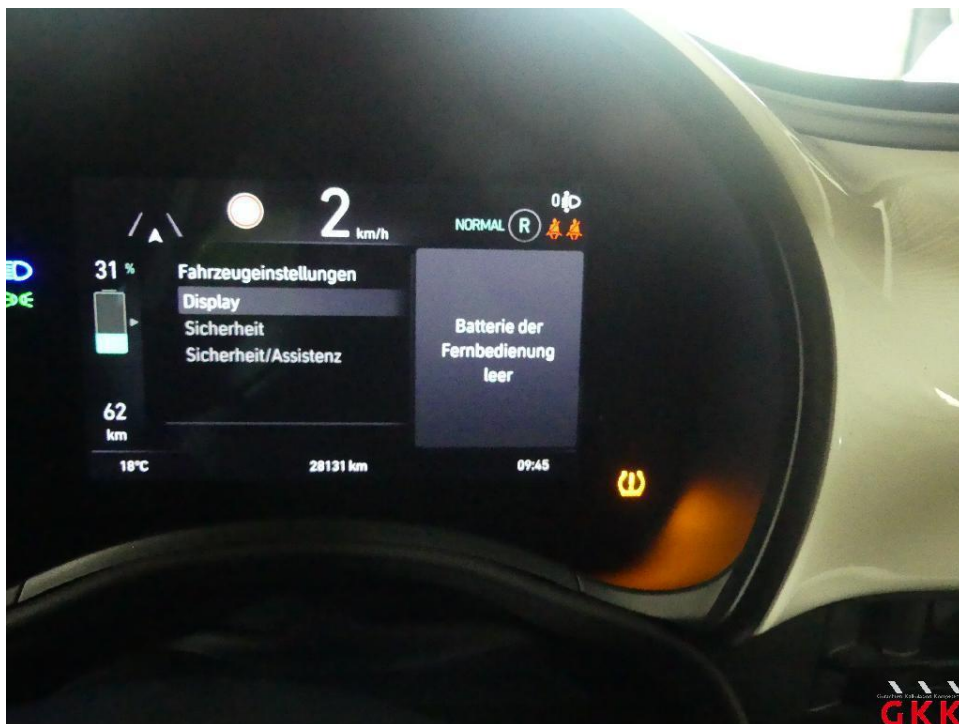
| <b>Front</b> (Angaben ohne MwSt.) | Reparaturkosten | MW |
|---|---|---|
| Hauptschlüssel Batterie, entladen, ersetzen (Bild 14) | 7,50 € | 7,50 € |

Bild 14      Hauptschlüssel, Batterie, entladen, ersetzen

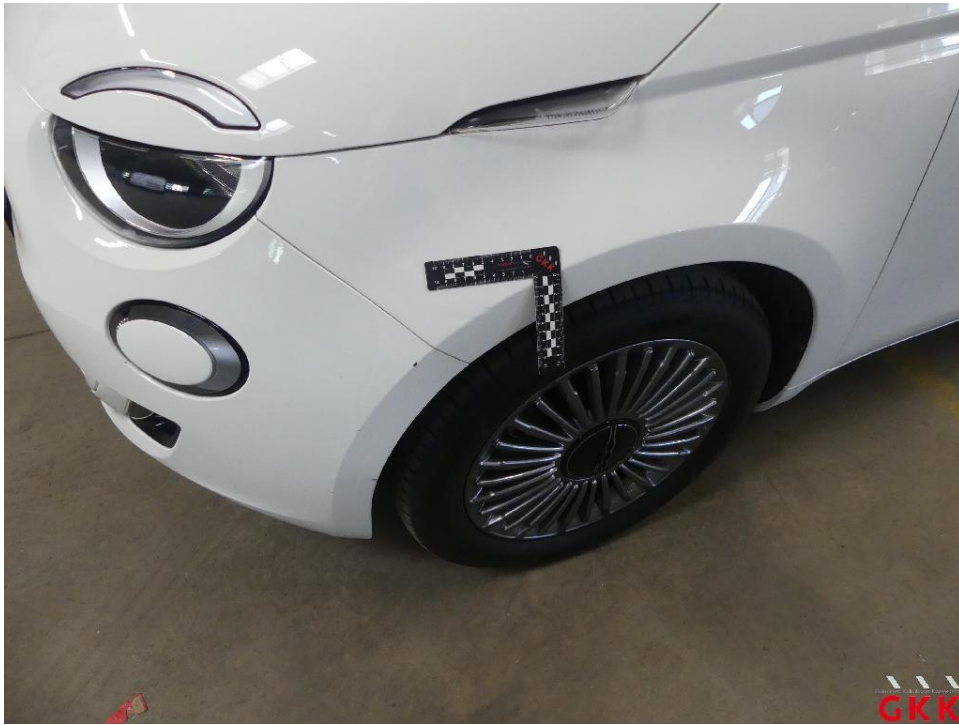
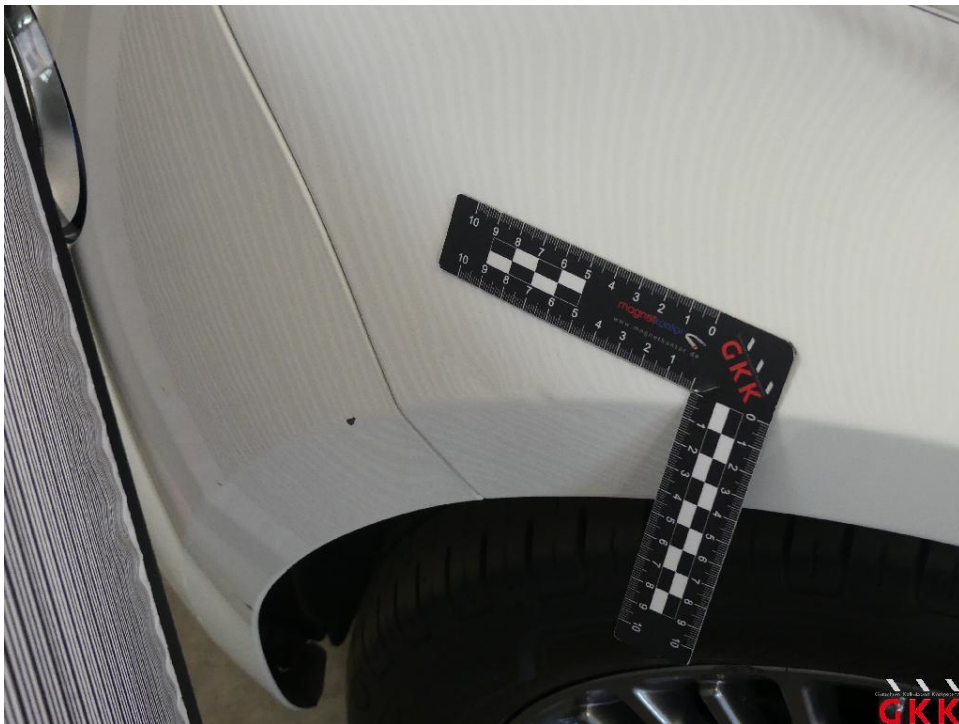
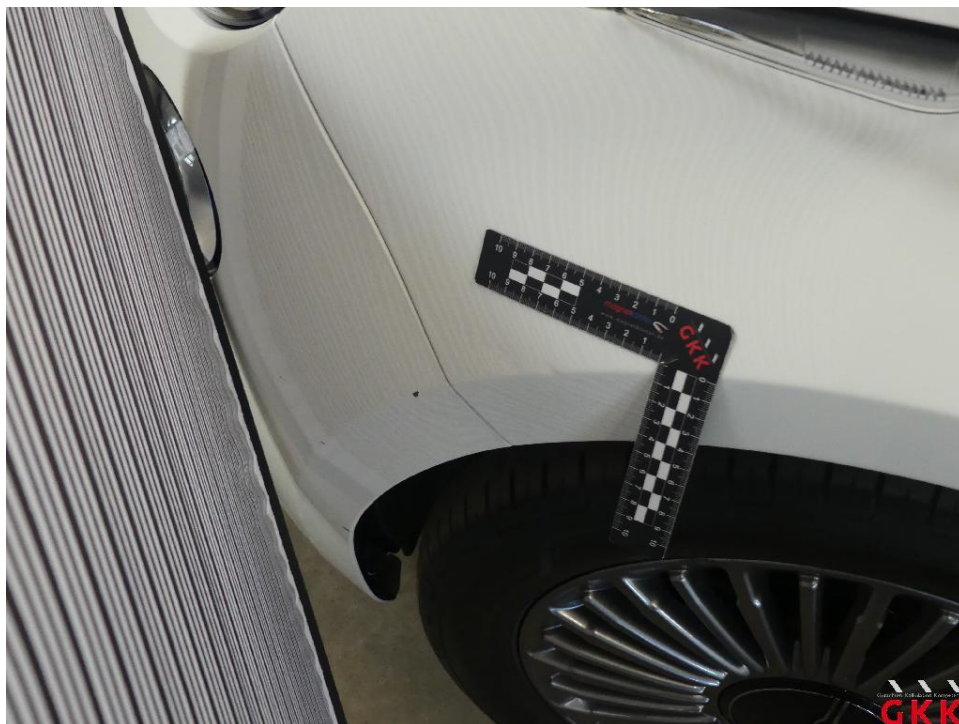
| <b>Front</b> (Angaben ohne MwSt.) | Reparaturkosten | MW |
|---|---|---|
| Kotflügel vorne links, beschädigt, instand setzen - lackieren (Bild 15, Bild 16, Bild 17) | 730,45 € | 535,24 € |

Bild 15 Kotflügel vorne links, beschädigt, instand setzen - lackieren

Bild 16 Kotflügel vorne links, beschädigt, instand setzen - lackieren

Bild 17 Kotflügel vorne links, beschädigt, instand setzen - lackieren

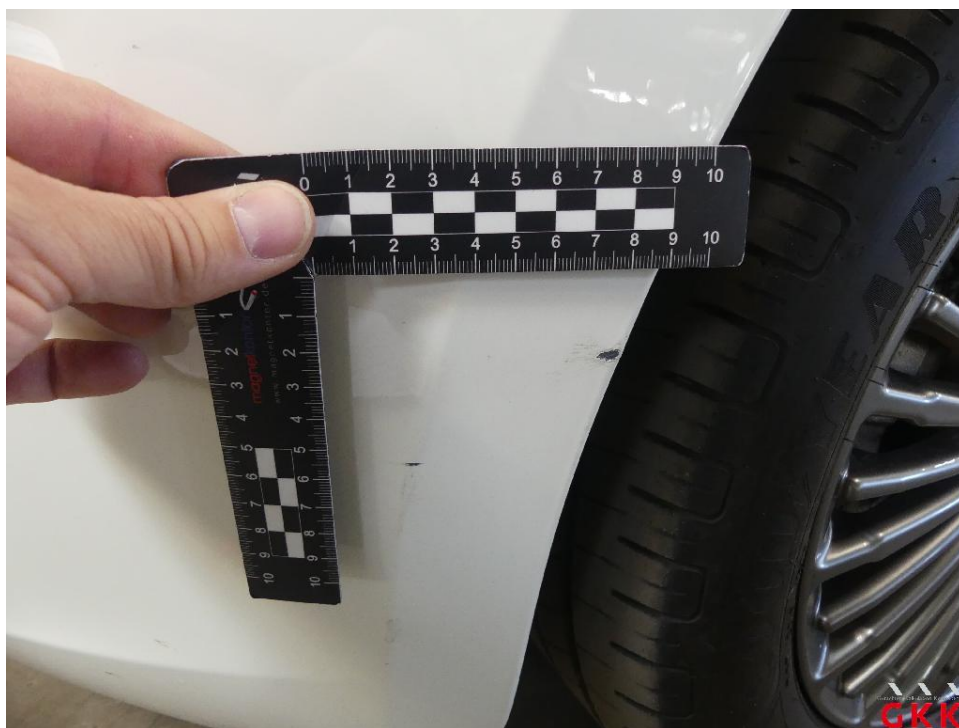
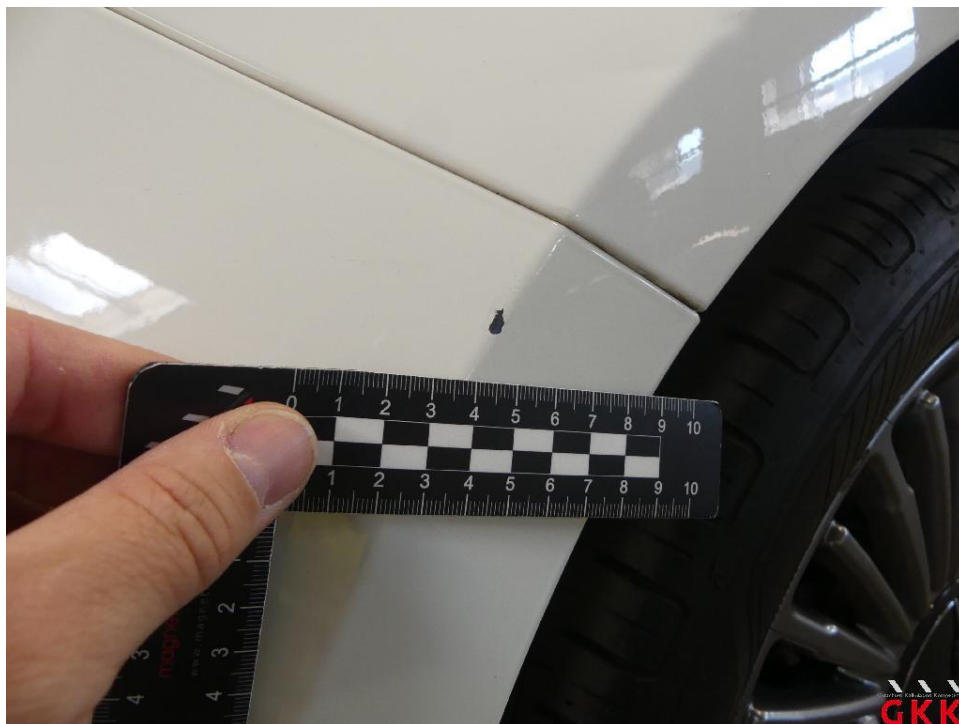
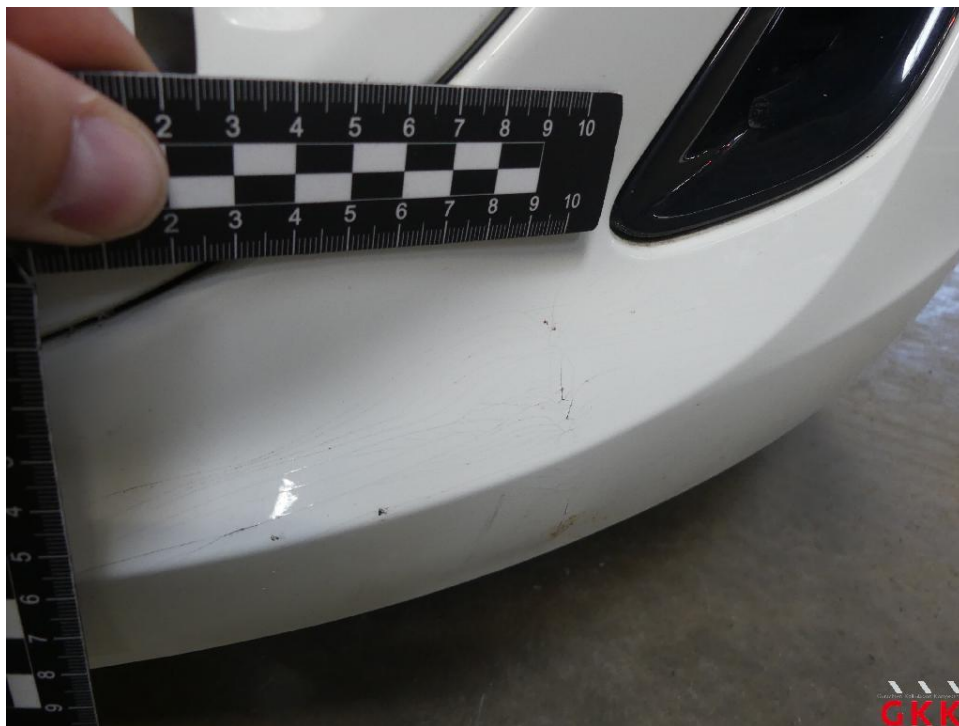
| <b>Front</b> (Angaben ohne MwSt.) | Reparaturkosten | MW |
|---|---|---|
| Stoßfänger vorne Verkleidung -lackiert-, verkratzt, lackieren (Bild 18, Bild 19, Bild 20) | 530,65 € | 371,46 € |

Bild 18 Stoßfänger vorne, Verkleidung -lackiert-, verkratzt, lackieren

Bild 19 Stoßfänger vorne, Verkleidung -lackiert-, verkratzt, lackieren

Bild 20 Stoßfänger vorne, Verkleidung -lackiert-, verkratzt, lackieren

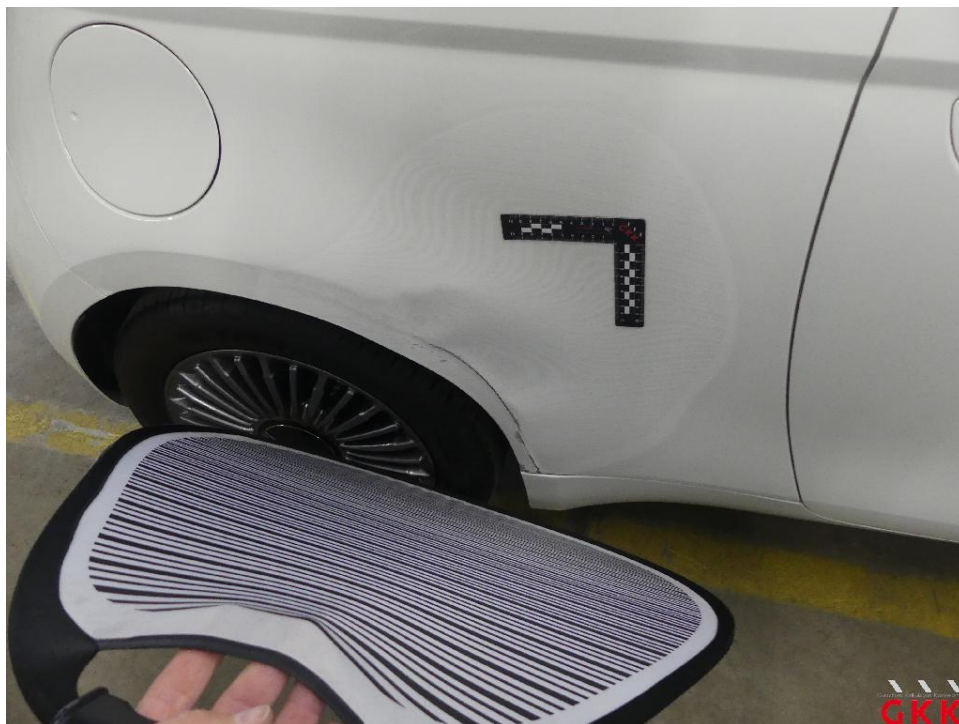
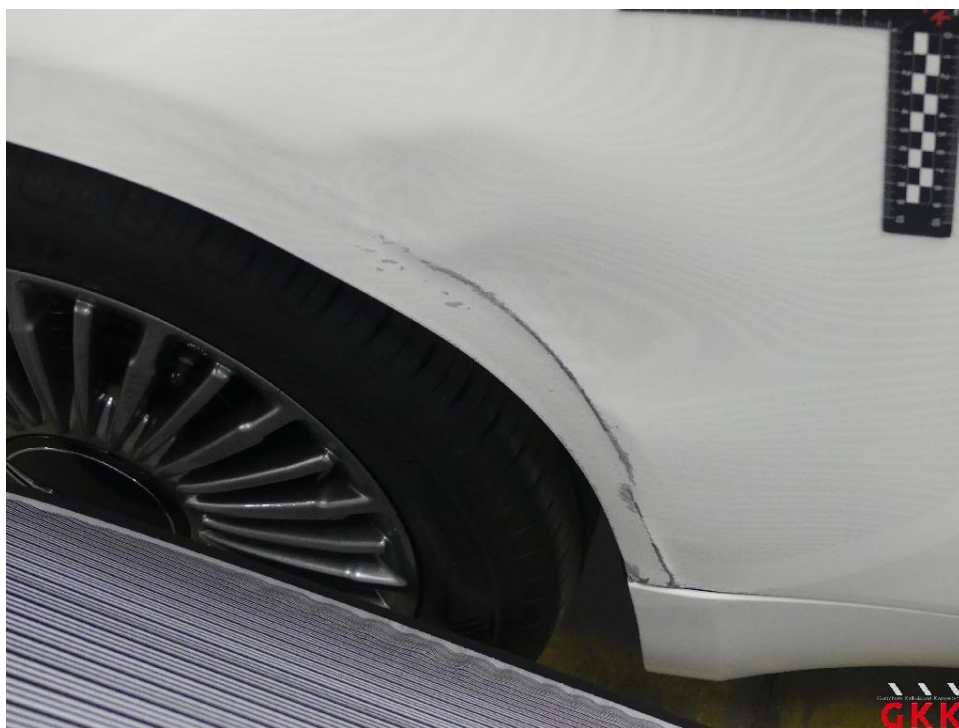
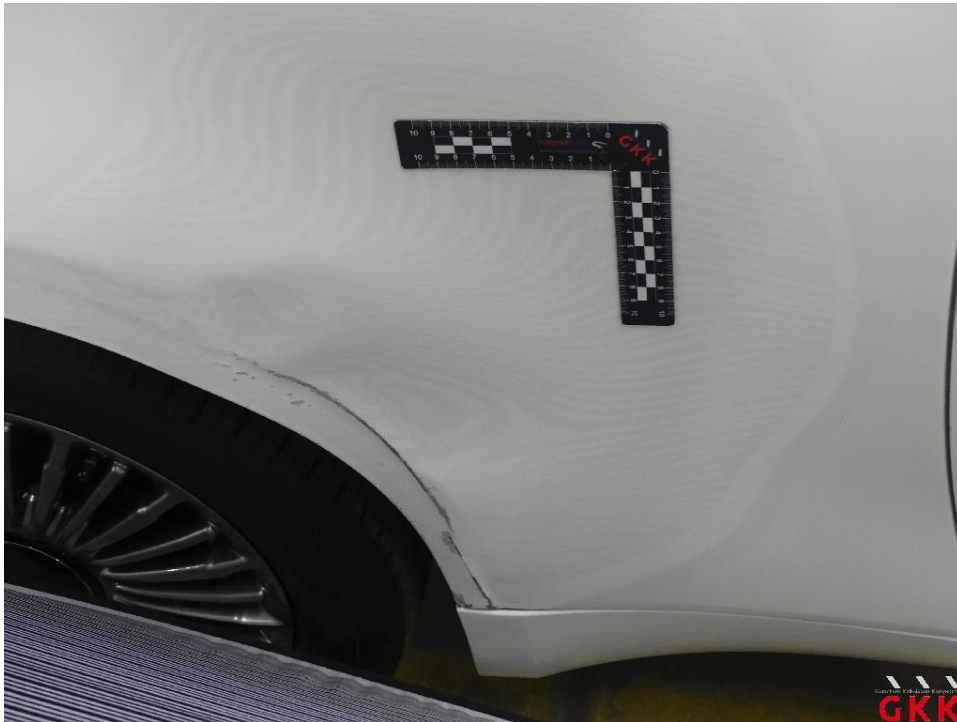
| <b>Front</b> (Angaben ohne MwSt.) | Reparaturkosten | MW |
|---|---|---|
| Seitenwand rechts, beschädigt, instand setzen - lackieren (Bild 21, Bild 22, Bild 23) | 1593,97 € | 1355,06 € |

Bild 21      Seitenwand rechts, beschädigt, instand setzen - lackieren

Bild 22      Seitenwand rechts, beschädigt, instand setzen - lackieren

Bild 23      Seitenwand rechts, beschädigt, instand setzen - lackieren

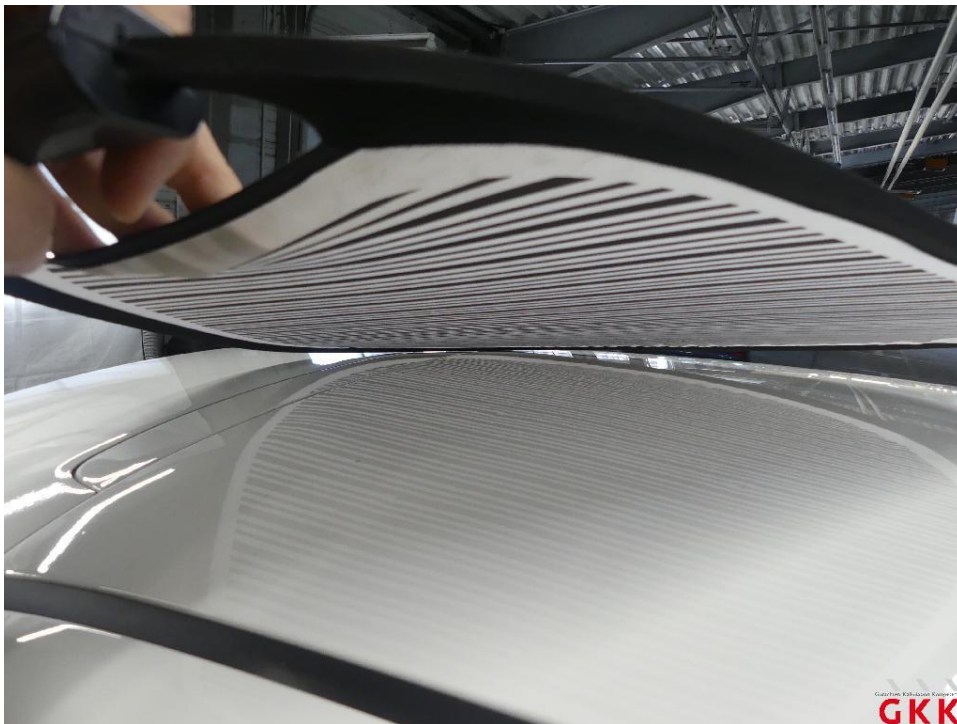
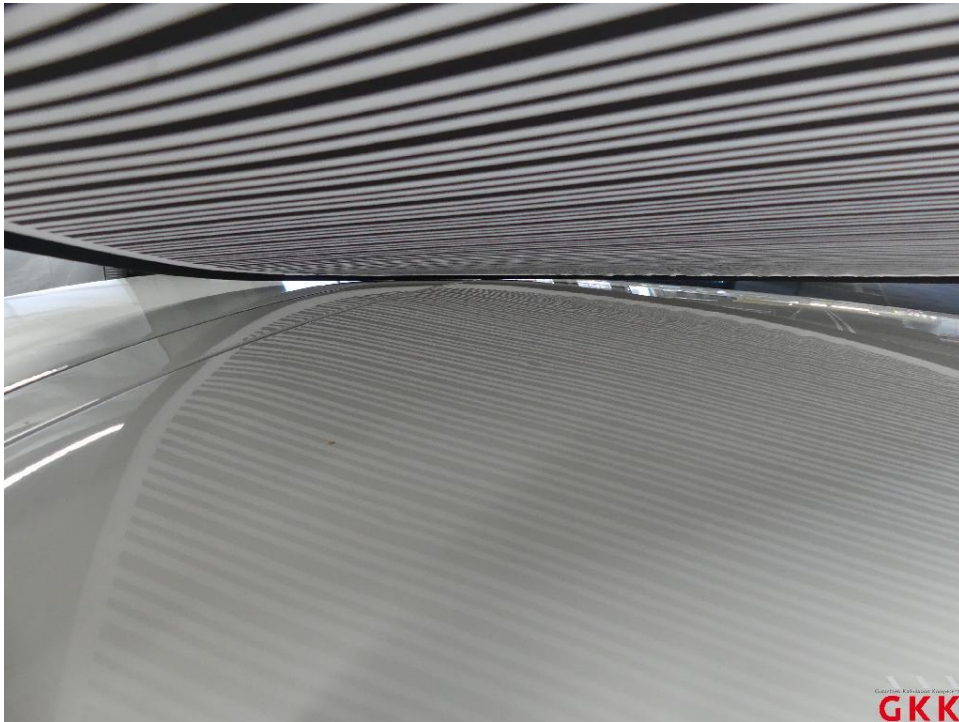
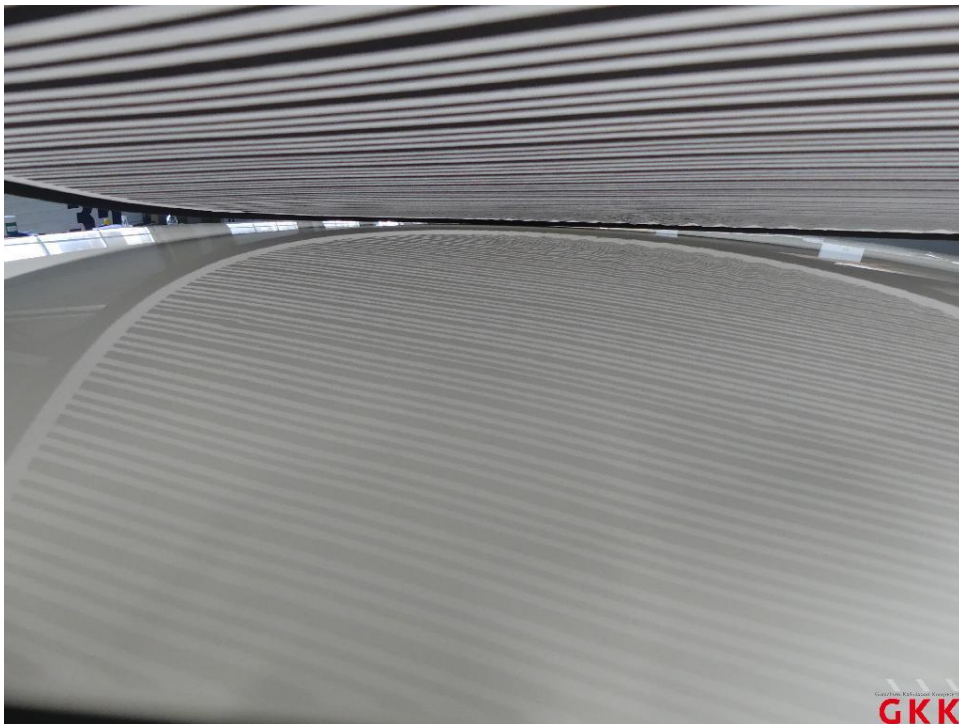
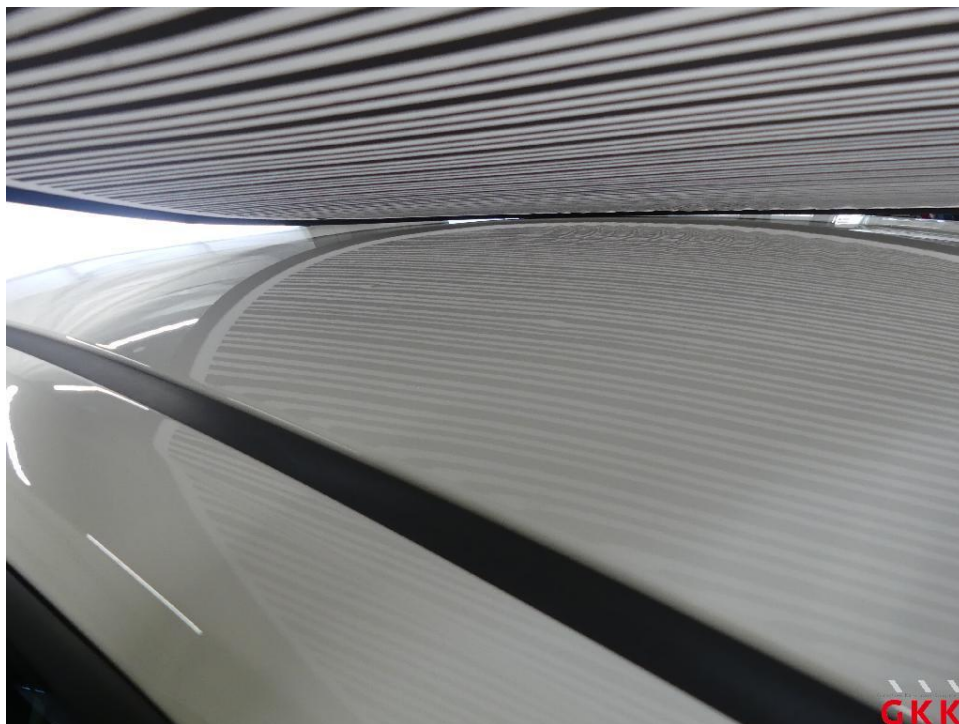
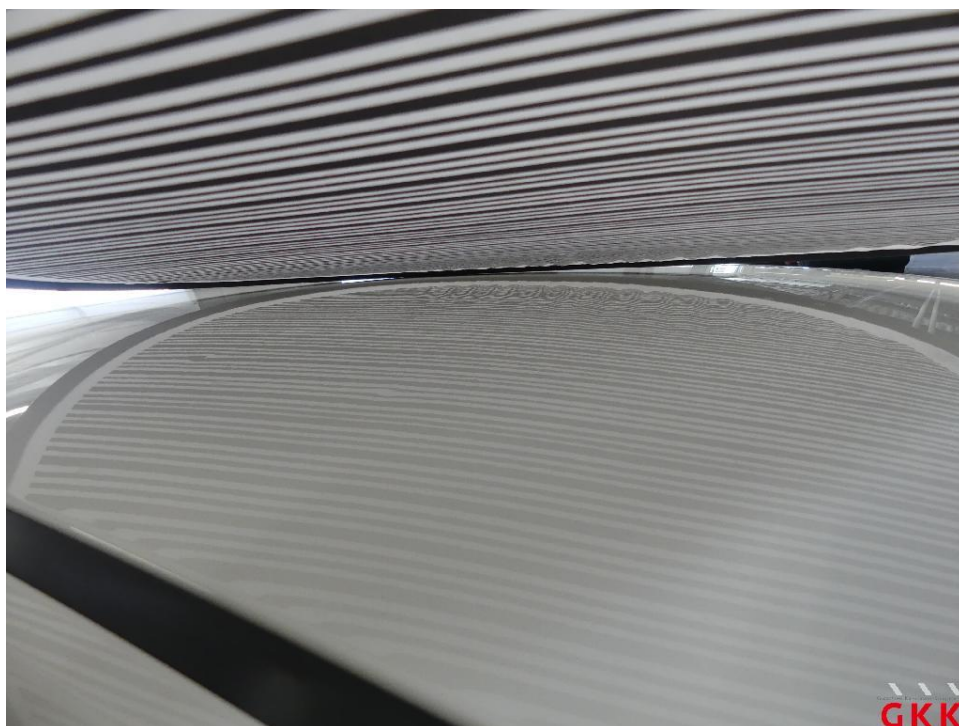
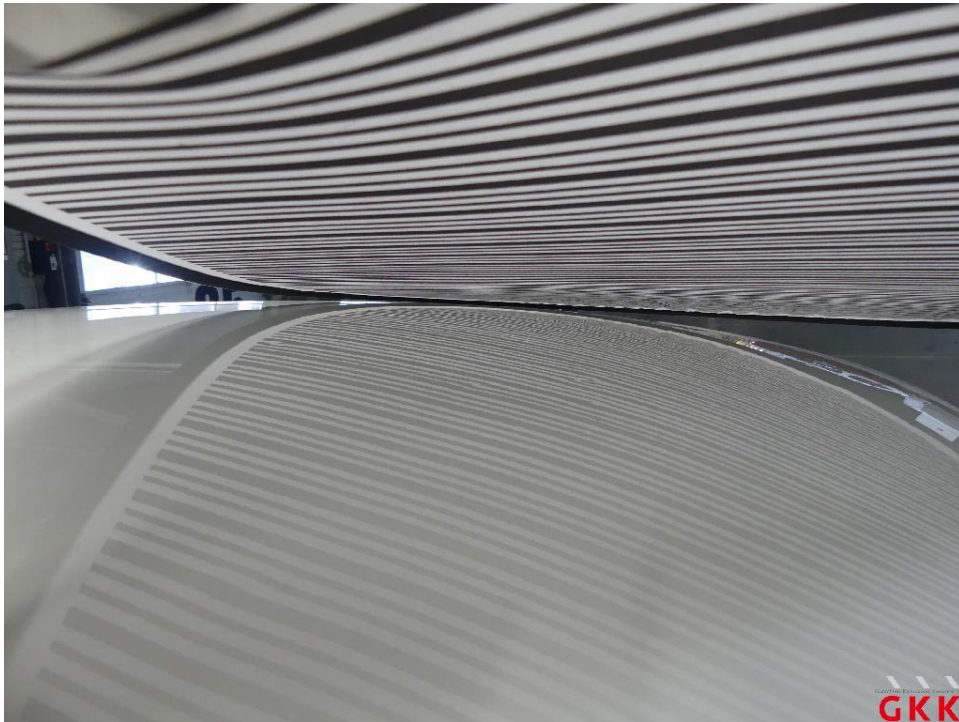
| <b>Front</b> (Angaben ohne MwSt.) | Reparaturkosten | MW |
|---|---|---|
| Fahrzeug, Hagelschaden, instand setzen (Bild 24, Bild 25, Bild 26, Bild 27, Bild 28, Bild 29) | 638,08 € | 638,08 € |

Bild 24      Fahrzeug, Hagelschaden, instand setzen

Bild 25 Fahrzeug, Hagelschaden, instand setzen

Bild 26 Fahrzeug, Hagelschaden, instand setzen

Bild 27 Fahrzeug, Hagelschaden, instand setzen

Bild 28 Fahrzeug, Hagelschaden, instand setzen

Bild 29 Fahrzeug, Hagelschaden, instand setzen

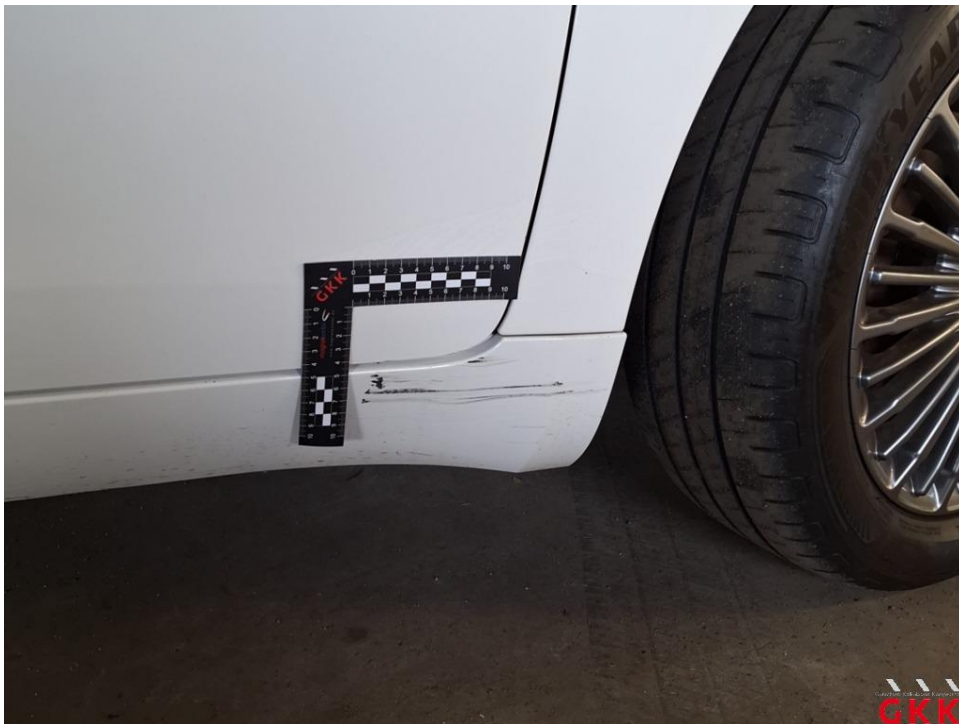
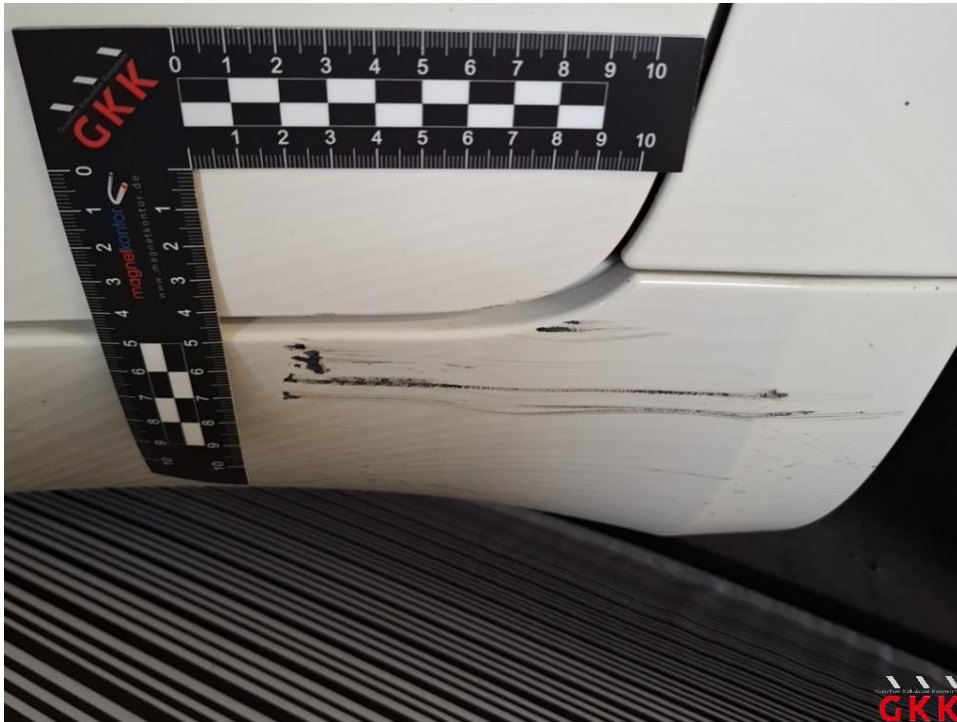
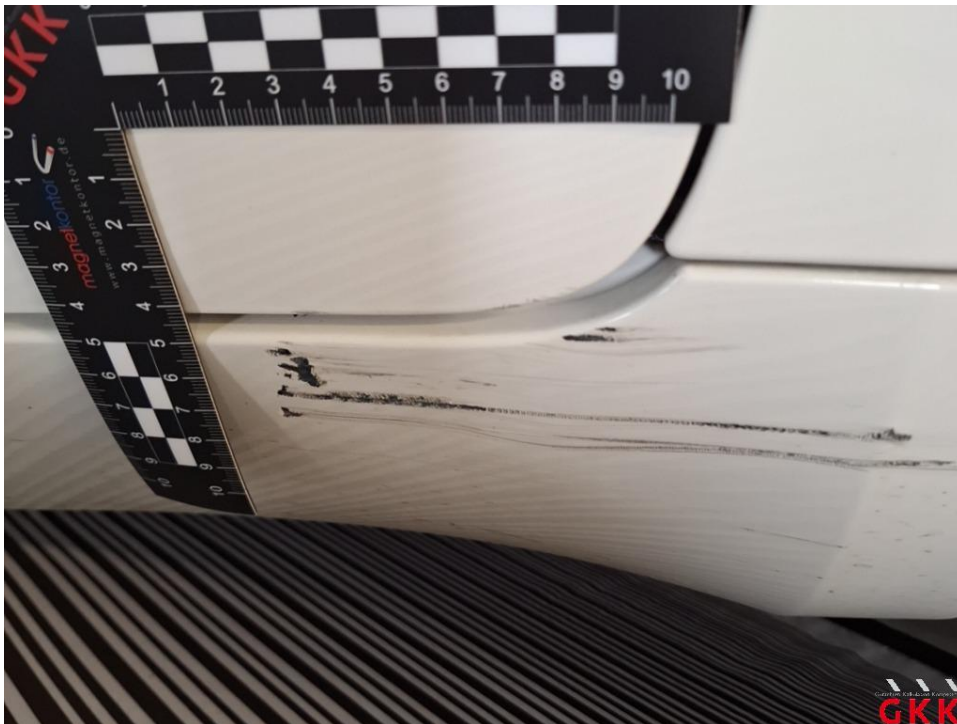
| <b>Front</b> (Angaben ohne MwSt.) | Reparaturkosten | MW |
|---|---|---|
| Schweller rechts Verkleidung -lackiert-, beschädigt, ersetzen (Bild 30, Bild 31, Bild 32) | 973,49 € | 973,49 € |

Bild 30 Schweller rechts, Verkleidung -lackiert-, beschädigt, ersetzen

Bild 31 Schweller rechts, Verkleidung -lackiert-, beschädigt, ersetzen

Bild 32 Schweller rechts, Verkleidung -lackiert-, beschädigt, ersetzen
