Fahrzeugdetails

Fahrgestell-Nr.	VXKFRHNS1 S1005033	Erstzulassung	02.04.2025	Außenfarbe	Kristall Silber
Hersteller	OPEL	Kennzeichen	M-RZ3262	Laufleistung	43 950 km
Modell	ASTRAL ST GS 1.2 TURBO S/S 96KW 6G	Fahrzeugzustand	Mit Schaden		
Vorschaden vorhanden	Unbekannt	Höhe Vorschaden netto	0 €	Vorschaden kommentar

DEKRA Automotive Solutions

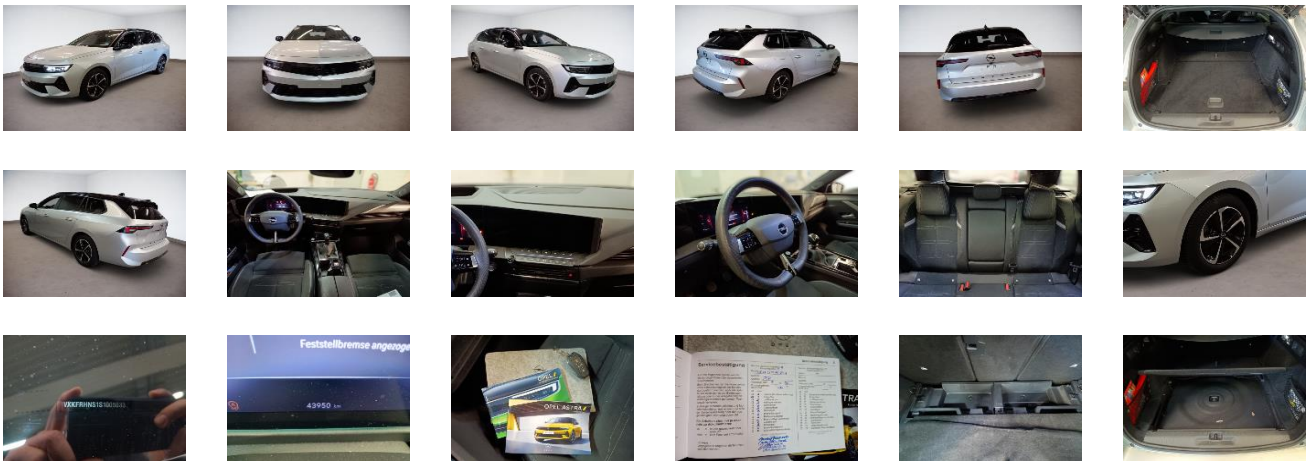
<p>1</p>   <p>● ● ●</p>	<p>Bauteil Ganzjahresreifen 16"</p> <p>Position Hinten rechts</p> <p>Beschreibung Nicht original</p> <p>Anmerkungen -</p>	<p>2</p>   <p>● ● ●</p>	<p>Bauteil Felge glanzgedreht 16"</p> <p>Position Hinten rechts</p> <p>Beschreibung Ersetzen</p> <p>Anmerkungen -</p>
---	---	--	---
