## Zustandsbericht

| <b>Berichtsnummer :</b> | <b>0000000926657-DE968</b> | | |

#### Mercedes-Benz Vito Kasten (447)(07.2014->) 110/114/116/119 CDI RWD lang PRO (447.603)

| Fahrzeug-Ident.-Nr.: | <b>W1VVKBEZ1P4201470</b> | Laufleistung abgelesen: | <b>67430 km</b> |

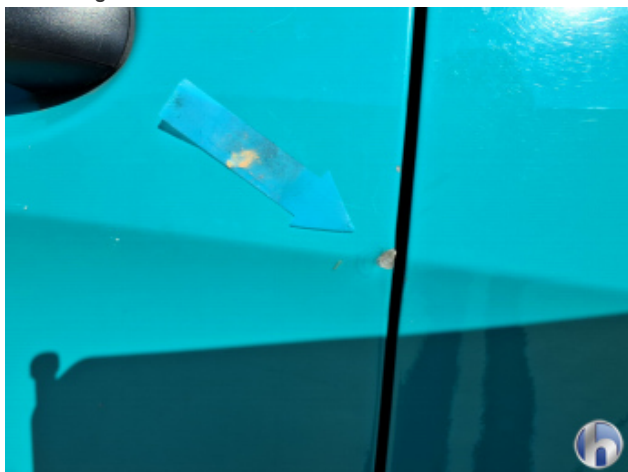
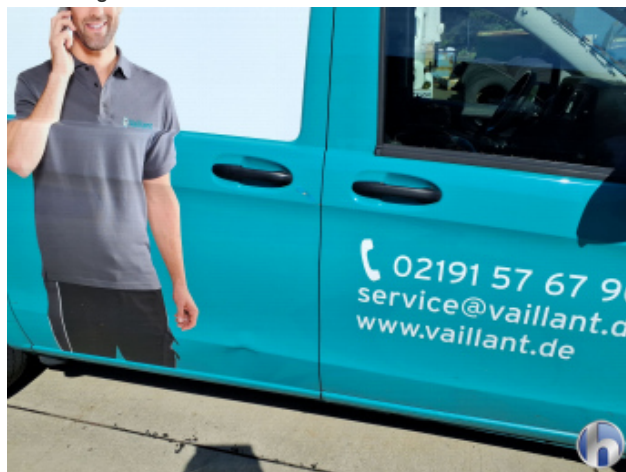
| | Bauteil | Schaden | Rep.-Art |
|---|---|---|---|
| 3. | Tür Hinten - Rechts | Beschädigt | Instandsetzen und Lackieren |

3. Tür Hinten - Rechts  
**Beschädigt - Instandsetzen und Lackieren**

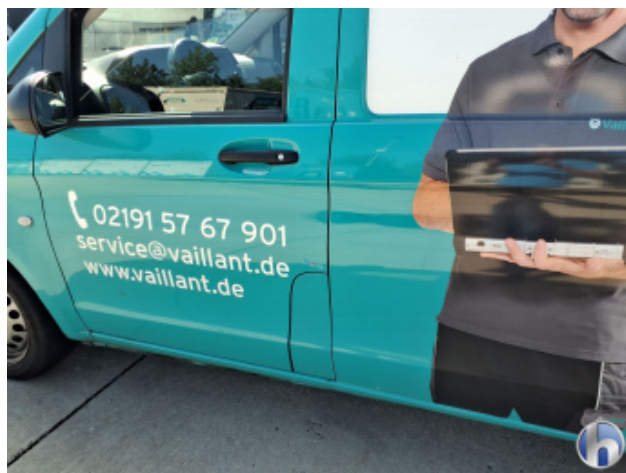
| | Bauteil | Schaden | Rep.-Art |
|---|---|---|---|
| 4. | Tür Vorne - Links | Kratzer | Smart Repair |

4. Tür Vorne - Links  
Kratzer - Smart Repair

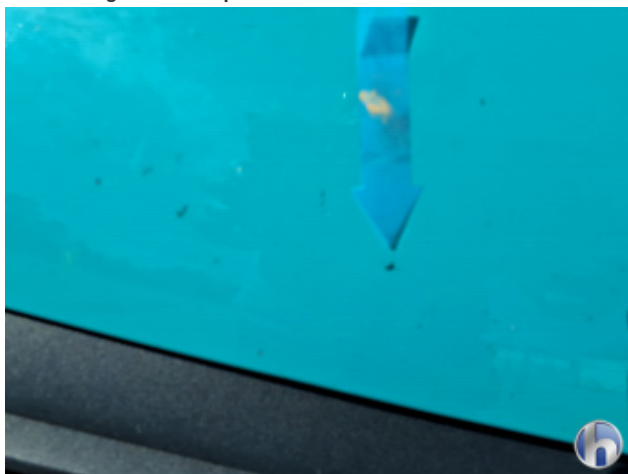
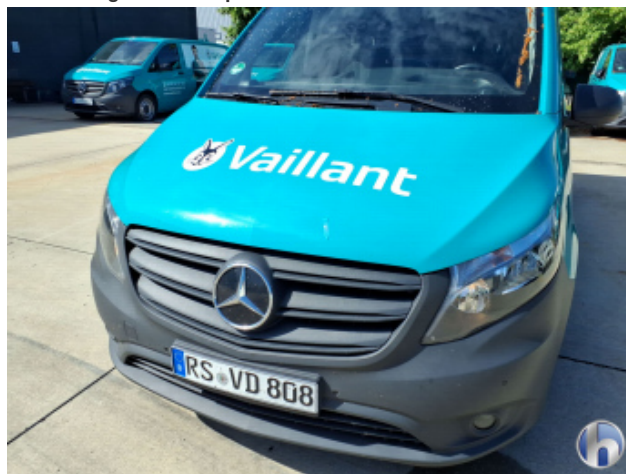
| | Bauteil | Schaden | Rep.-Art |
|---|---|---|---|
| 9. | Motorhaube | Gebrauchsspuren | Ohne Reparatur |

9. Motorhaube  
Gebrauchsspuren - Ohne Reparatur

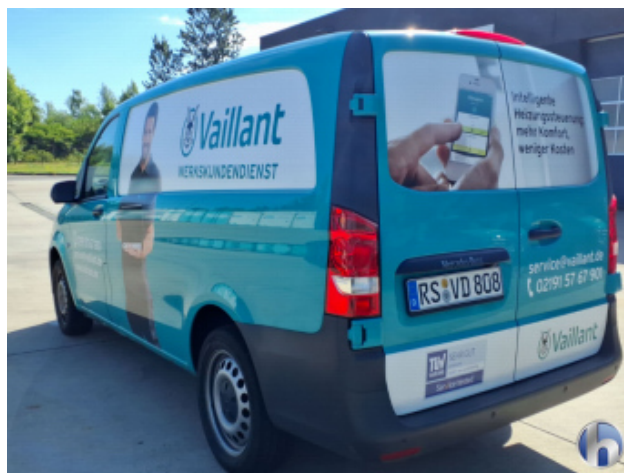
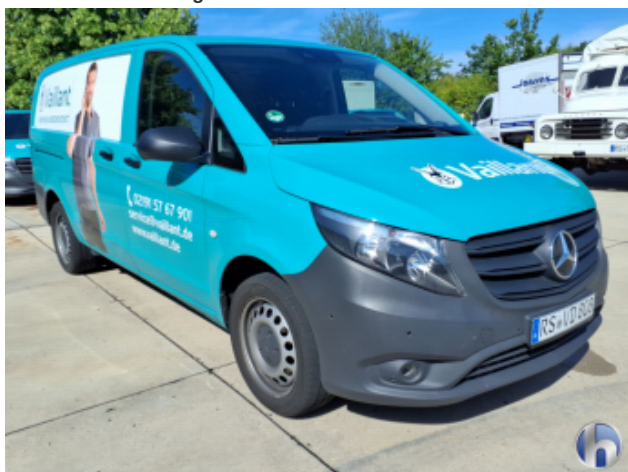
| | Bauteil | Schaden | Rep.-Art |
|---|---|---|---|
| 11. | FZG AUSSEN | Beklebt | Entkleben / Reinigen |

11. FZG AUSSEN  
**Beklebt - Entkleben / Reinigen**
