Minderwertbericht

Dokumentnummer: 1916947
Auftrag vom: 12.05.2026 / 12:16 Uhr
Auftrag durch:
Auftrag per: Portal
Bewertungsdatum: 28.05.2026

Amtliches Kennzeichen:		FIN:	YARVBYHVMGZ241844
HSN/TSN:	5013 / AOE	Fahrzeugart:	Transporter
Aufbau:	Kasten	Hersteller:	Toyota
Modell:	Proace 1.5 D Meister S/S (EURO 6d)	Erstzulassung:	23.02.2023
Letztzulassung:	06.05.2025	Nächste HU (Hauptuntersuchung):	02.2027
Anzahl Türen:	5	Emissionsgruppe:	Euro 6d
Feinstaubplakette:	Grün	Leistung:	88,0 KW
Hubraum:	1.499 ccm	Antriebsart:	Diesel
Antriebskonzept:	Frontantrieb	Getriebeart:	manuell
Laufleistung abgelesen:	151239 Kilometer	Laufleistung geschätzt:	151239 Kilometer

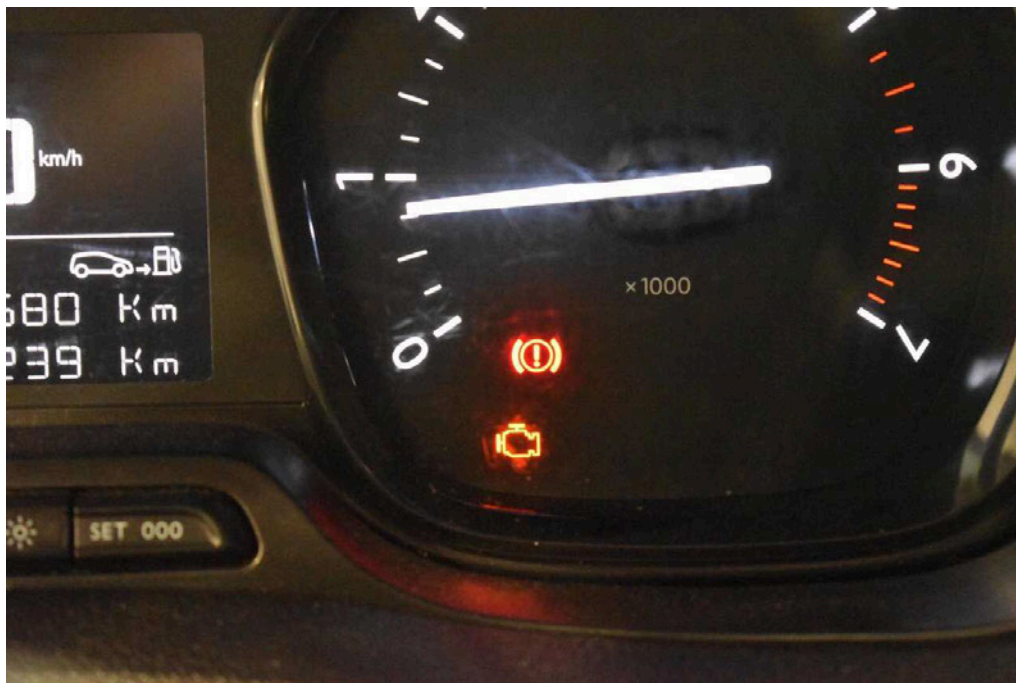
Bild 14
Systeme Motorkontrollleuchte aktiv / gestört

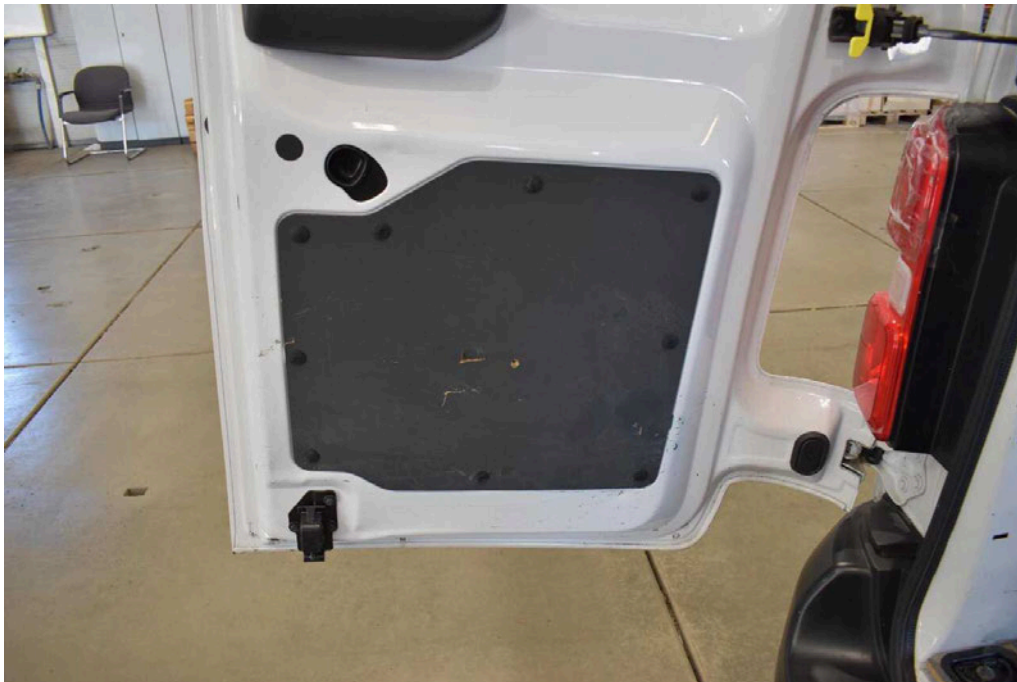
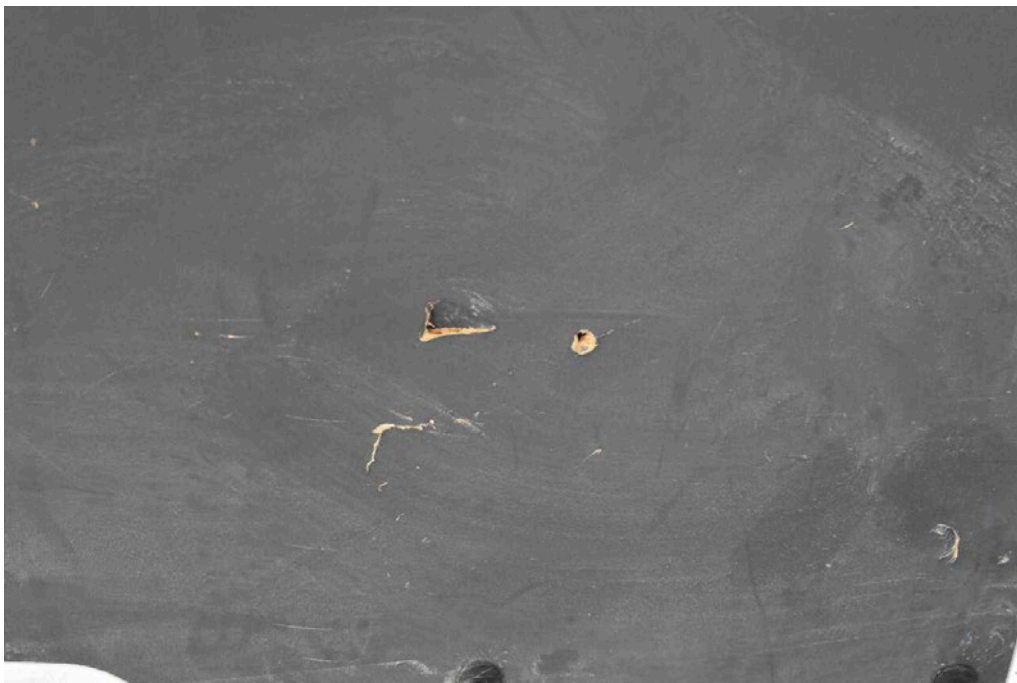
Bild 15
Innenraum Heckflügeltürverkleidung links gebrochen

Bild 16
Innenraum Heckflügeltürverkleidung links gebrochen

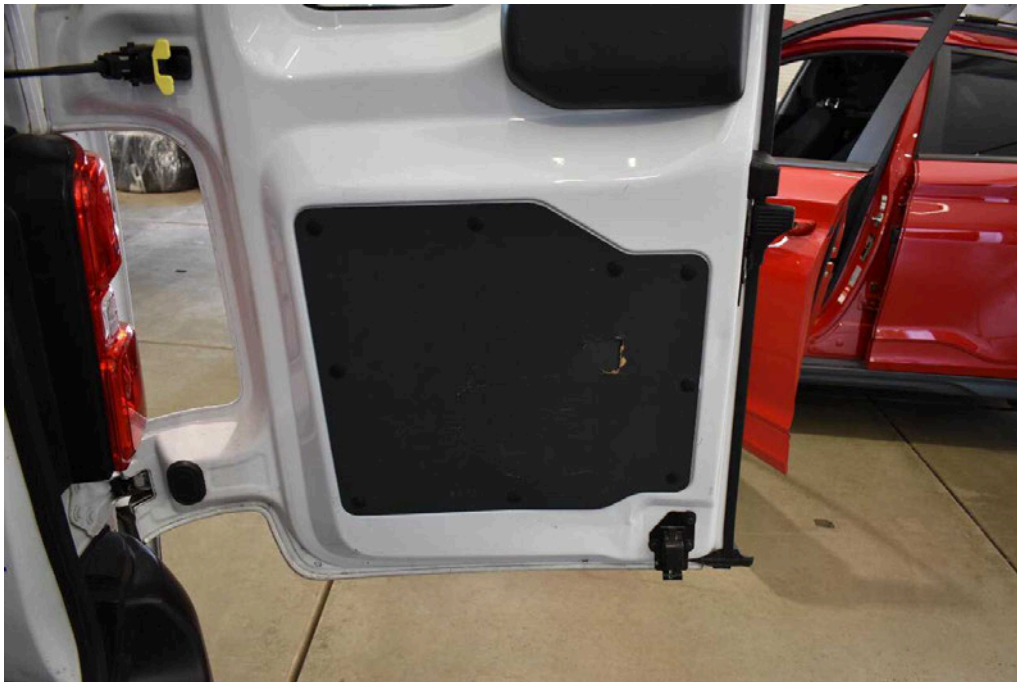
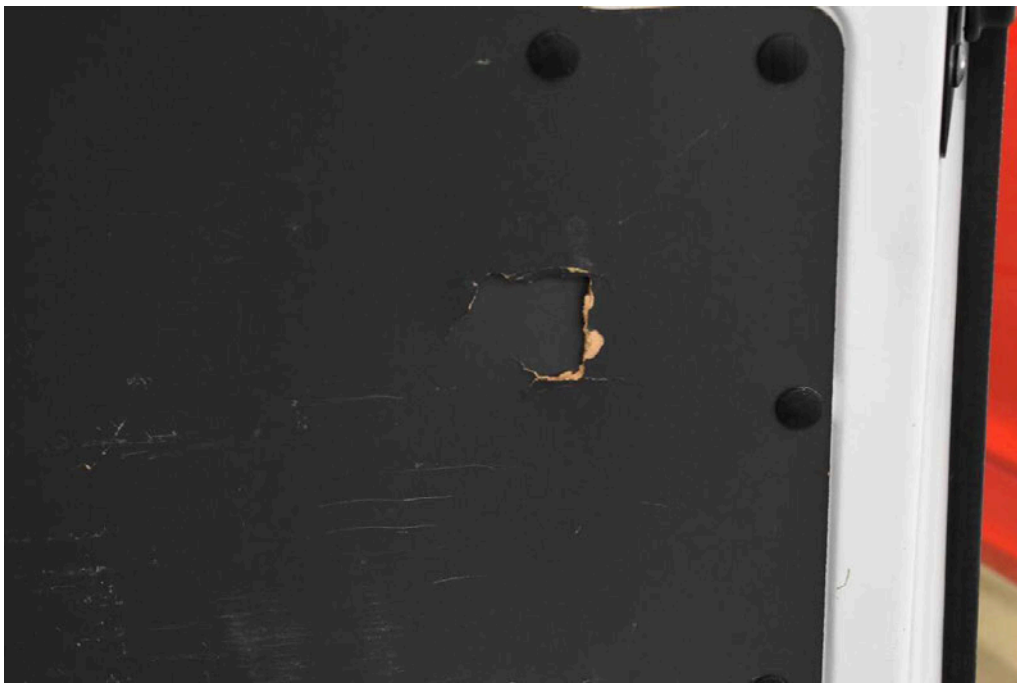
Bild 17
Innenraum Heckflügeltürverkleidung rechts gebrochen

Bild 18
Innenraum Heckflügeltürverkleidung rechts gebrochen

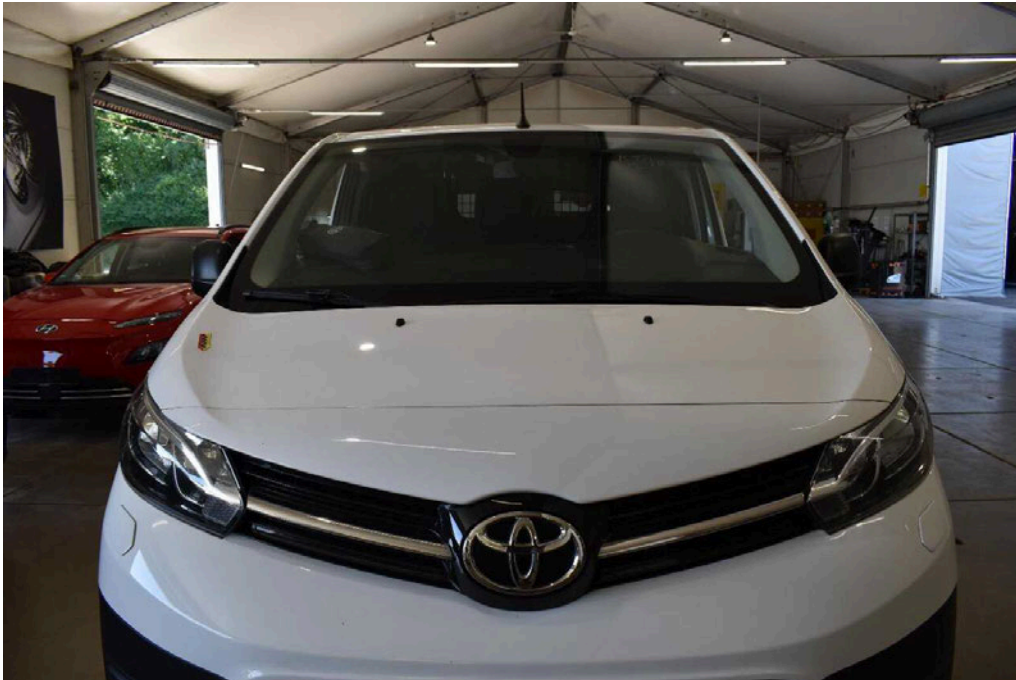
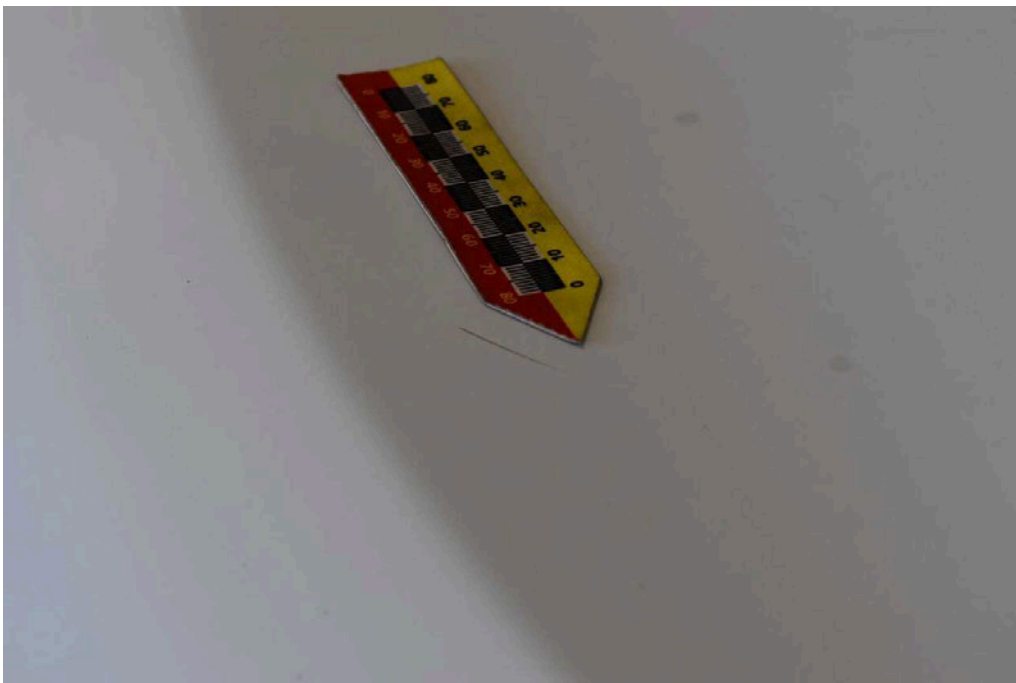
Bild 19
Fahrzeugfront Motorhaube Kratzer

Bild 20
Fahrzeugfront Motorhaube Kratzer

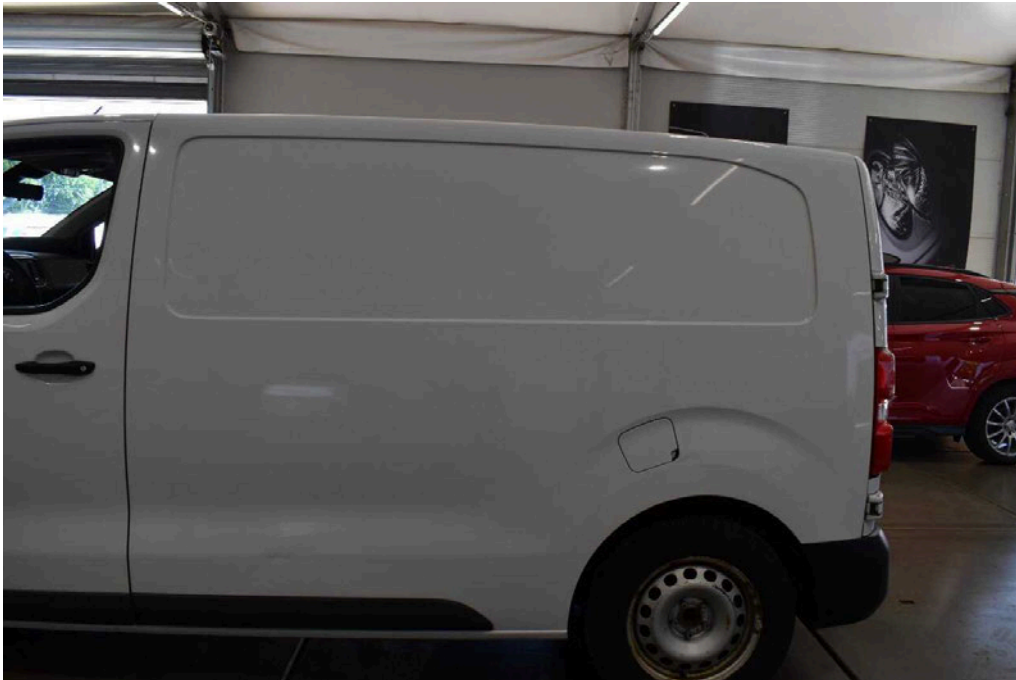
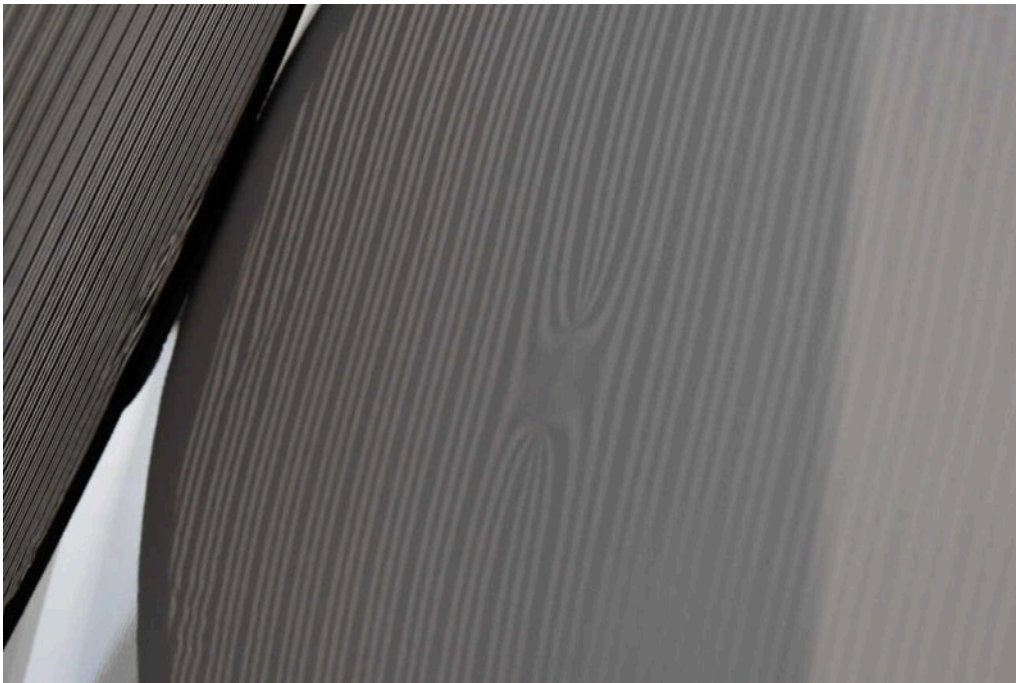
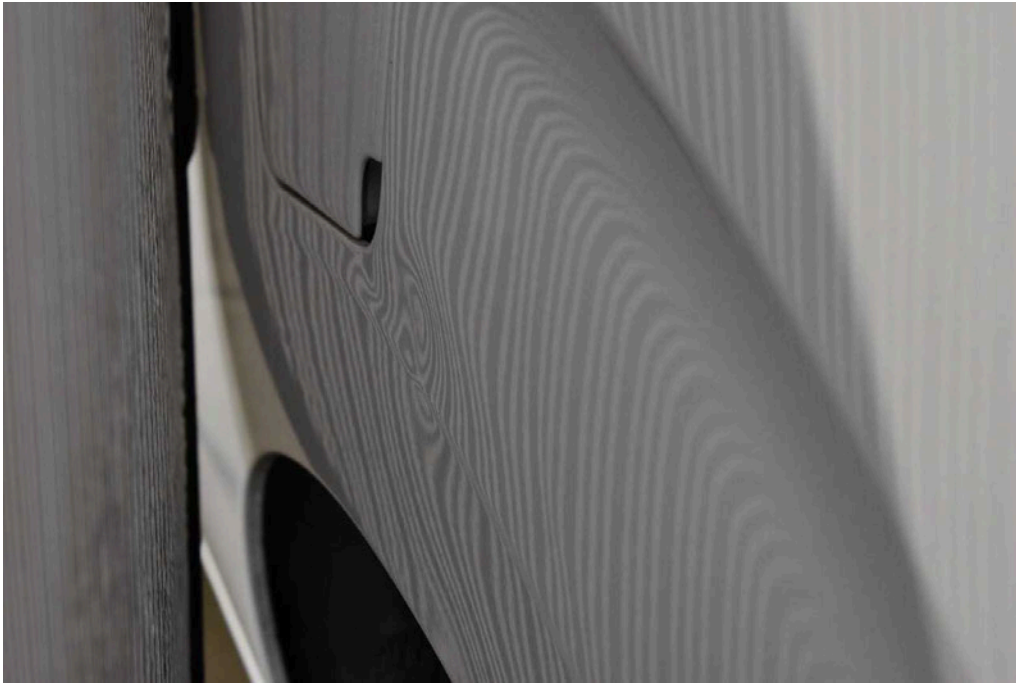
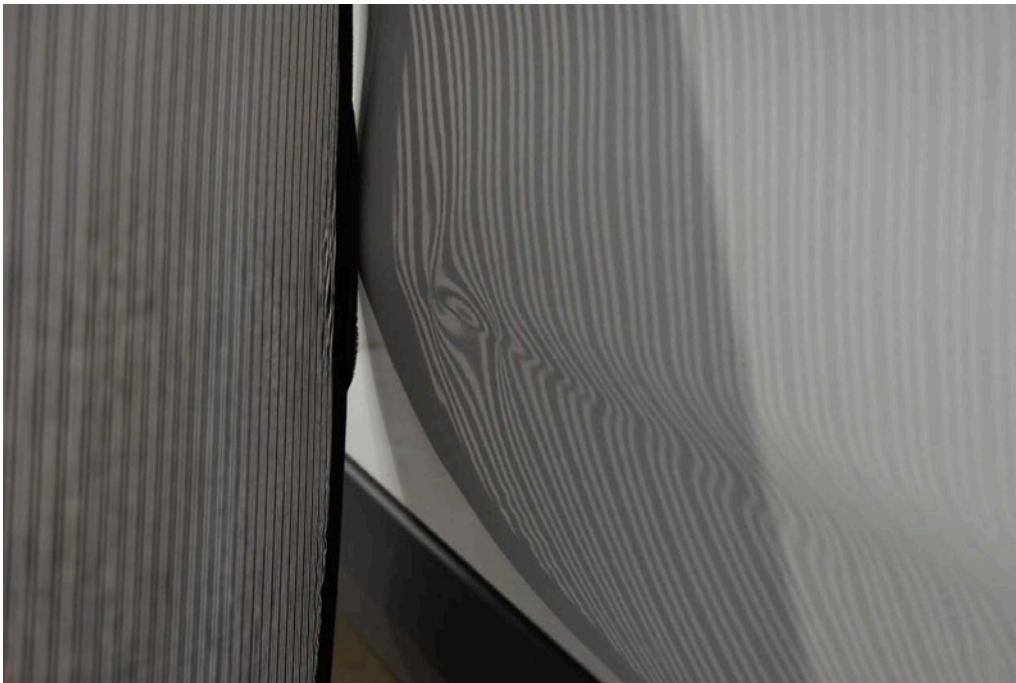
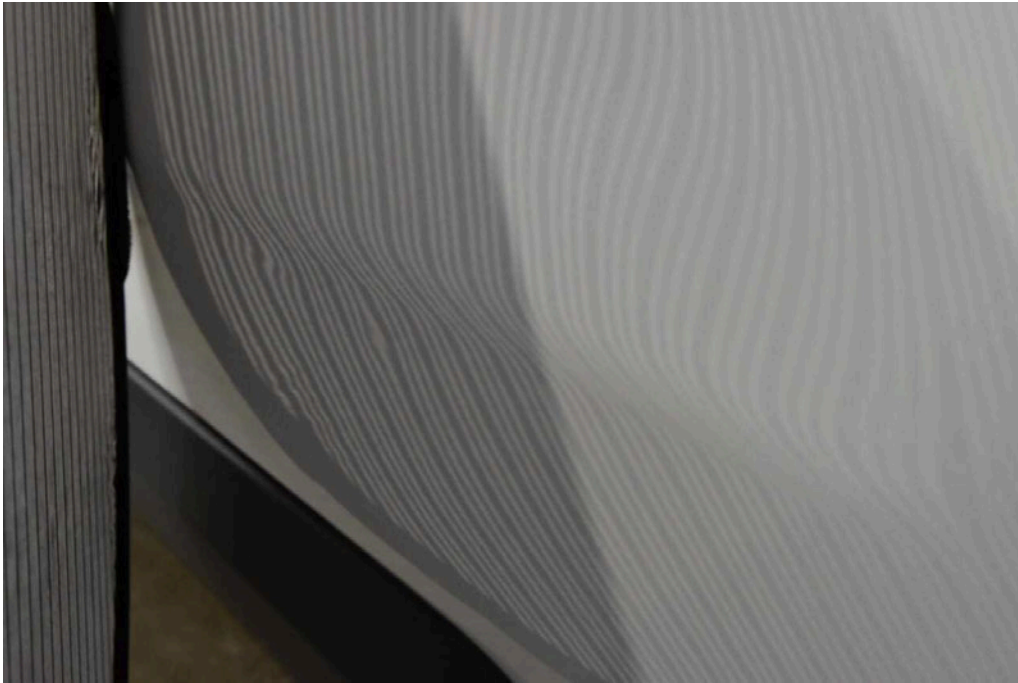
Bild 21
linke Seite Seitenwand links eingedrückt / Dellen / Kratzer

Bild 22
linke Seite Seitenwand links eingedrückt / Dellen / Kratzer

Bild 23
linke Seite Seitenwand links eingedrückt / Dellen / Kratzer

Bild 24
linke Seite Seitenwand links eingedrückt / Dellen / Kratzer

Bild 25
linke Seite Seitenwand links eingedrückt / Dellen / Kratzer

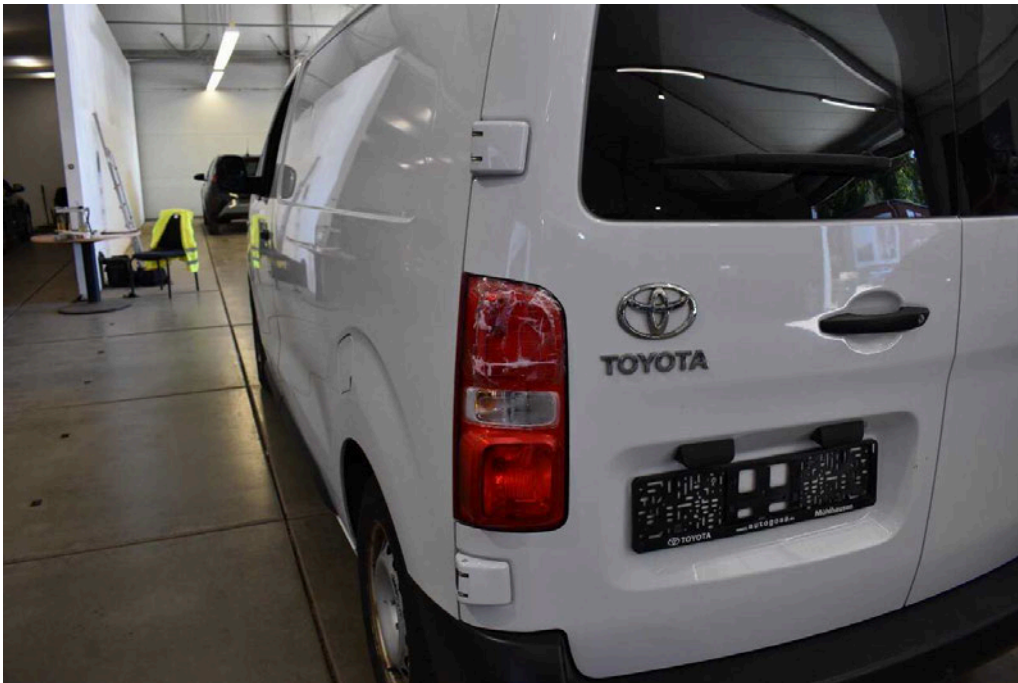
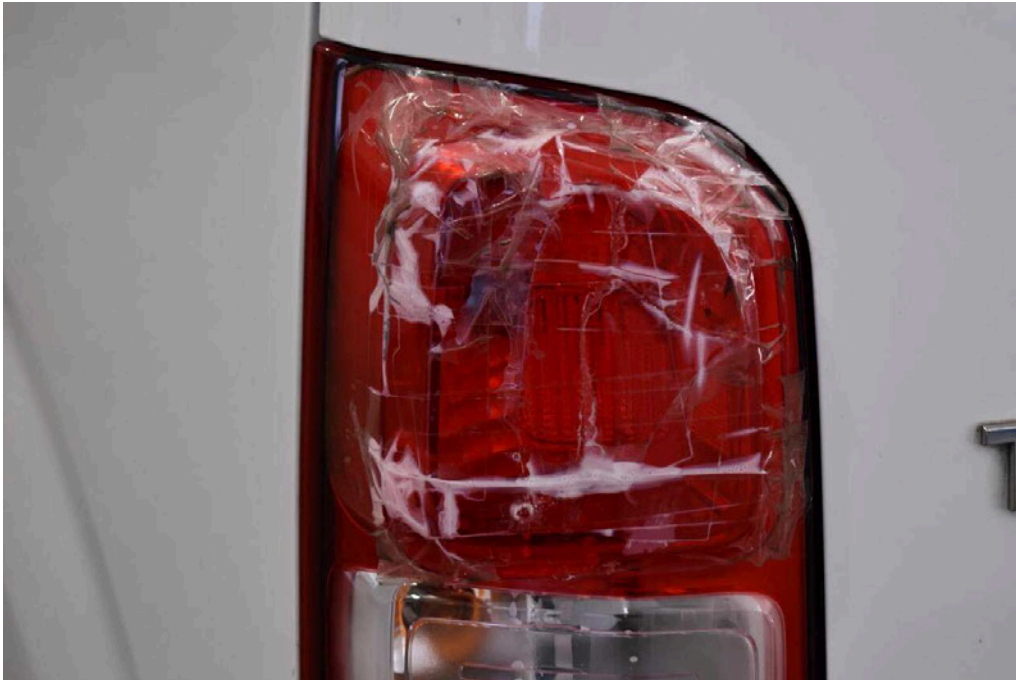
Bild 26
Fahrzeugheck Rückleuchte links gebrochen

Bild 27
Fahrzeugheck Rückleuchte links gebrochen

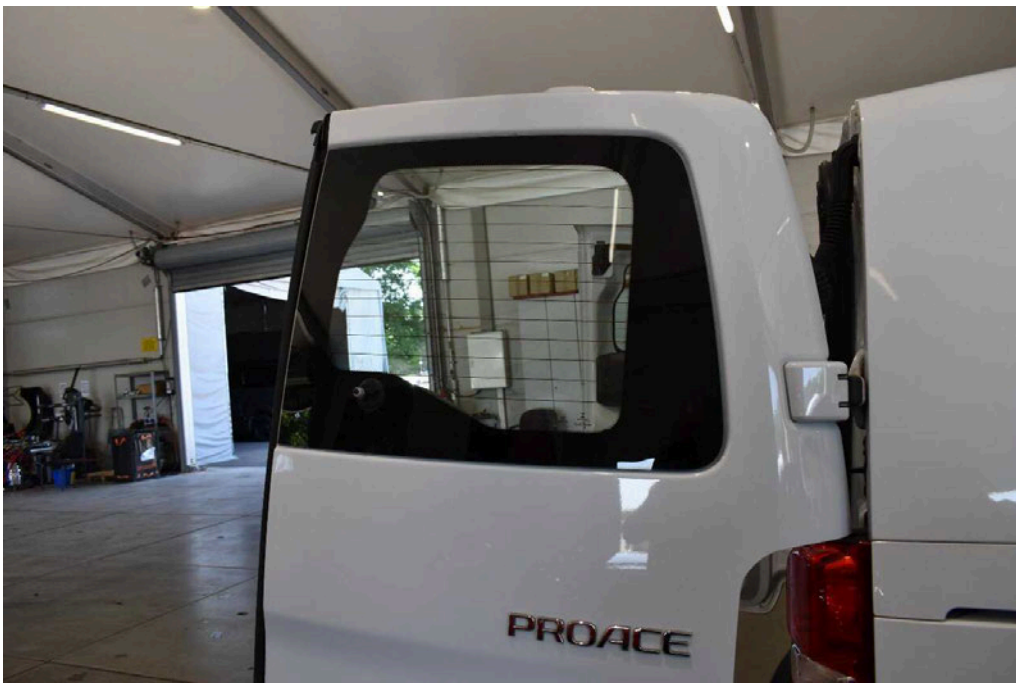
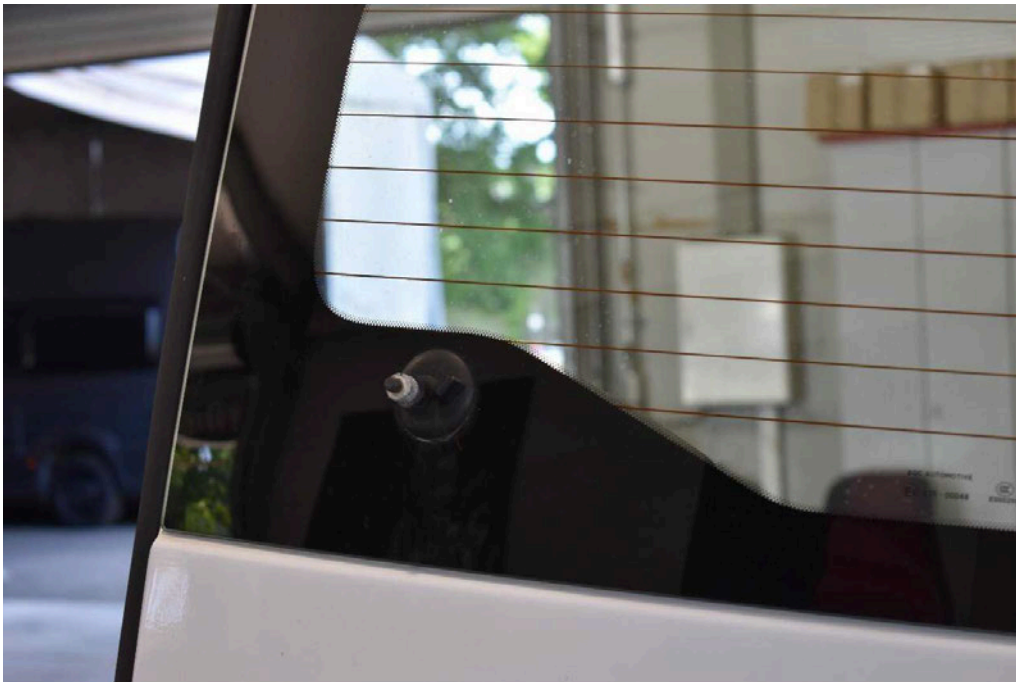
Bild 28
Fahrzeugheck Wischerarm hinten fehlt

Bild 29
Fahrzeugheck Wischerarm hinten fehlt

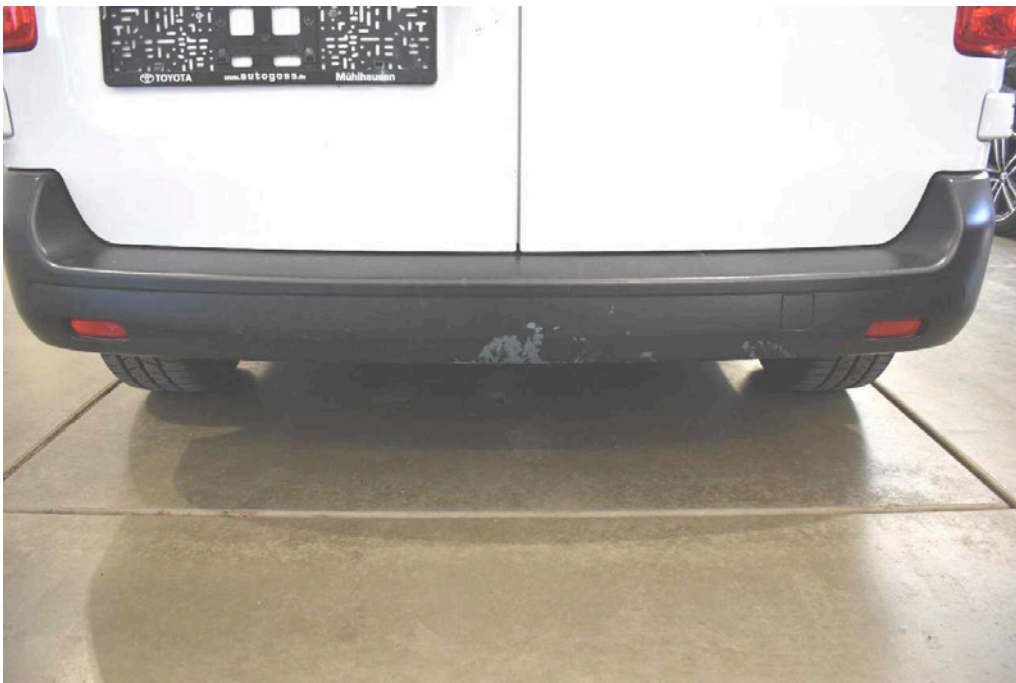
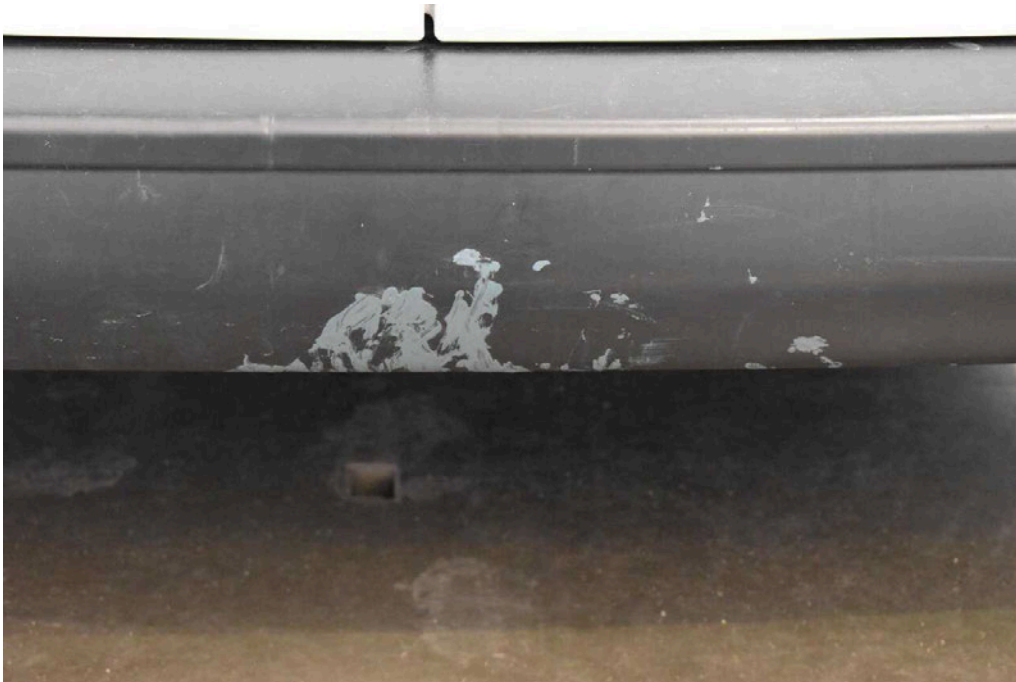
Bild 30
Fahrzeugheck Stoßfänger hinten Lackanhaftung

Bild 31
Fahrzeugheck Stoßfänger hinten Lackanhaftung

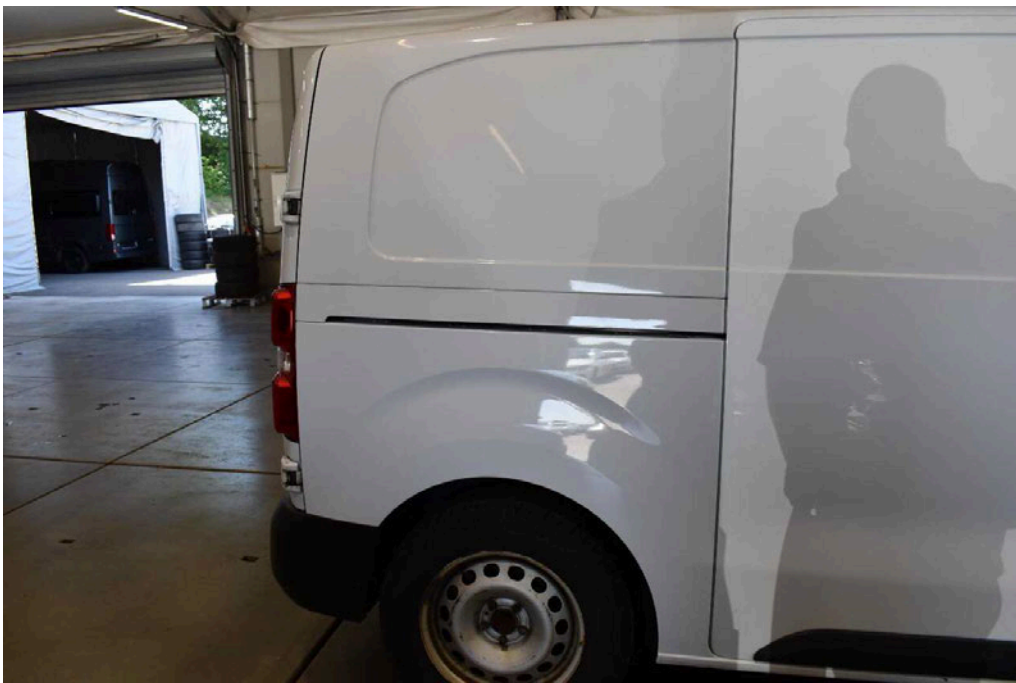
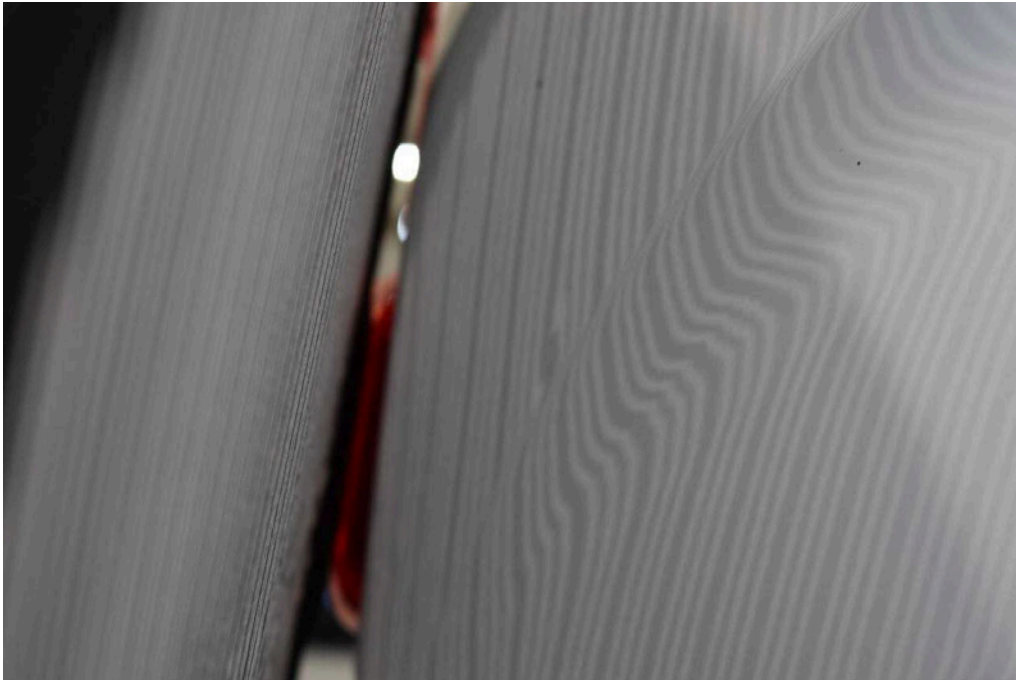
Bild 32
rechte Seite Seitenwand hinten rechts Delle

Bild 33
rechte Seite Seitenwand hinten rechts Delle

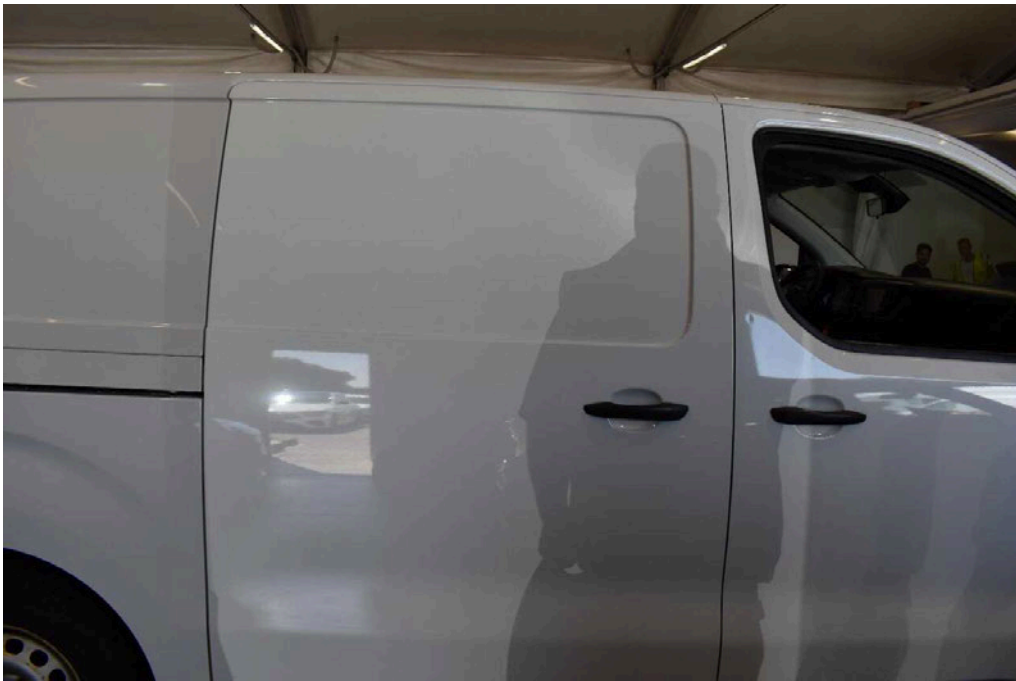
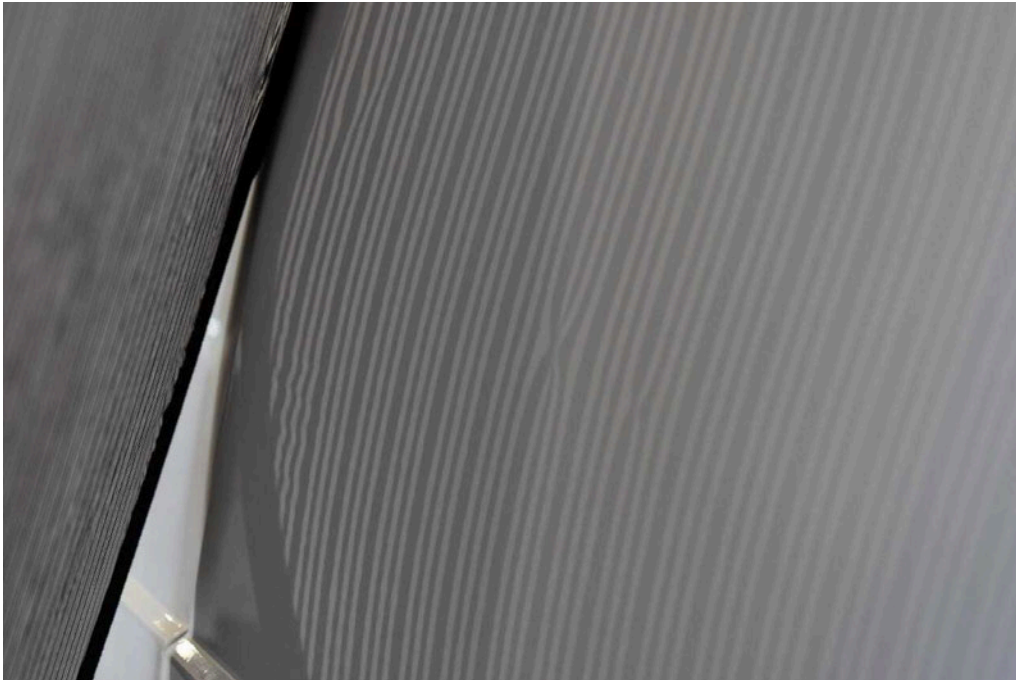
Bild 34
rechte Seite Schiebetür rechts Delle

Bild 35
rechte Seite Schiebetür rechts Delle

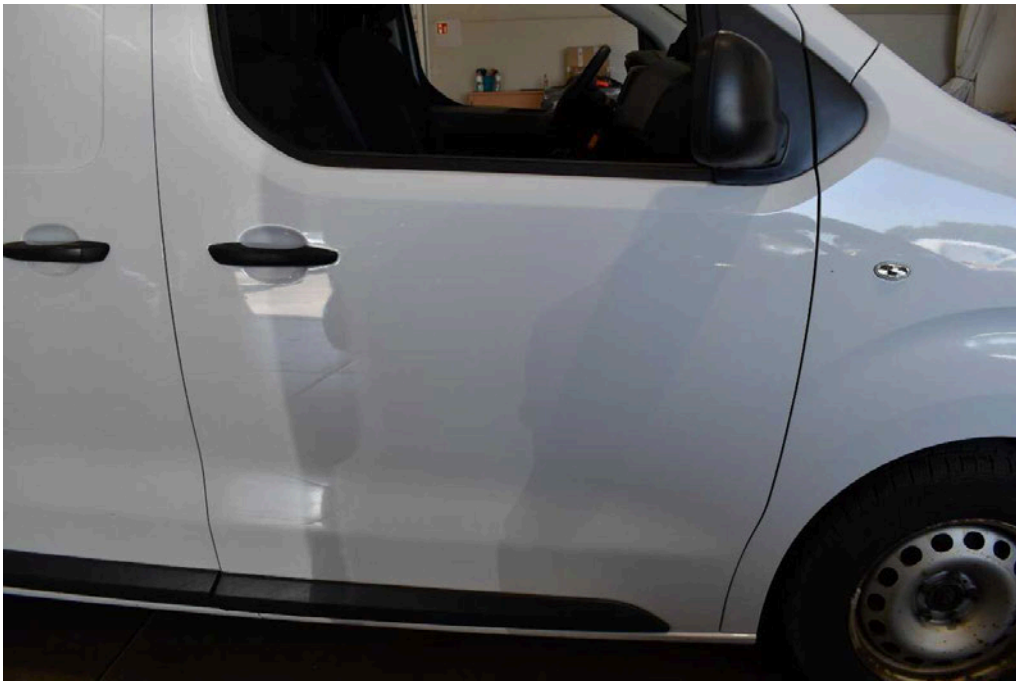
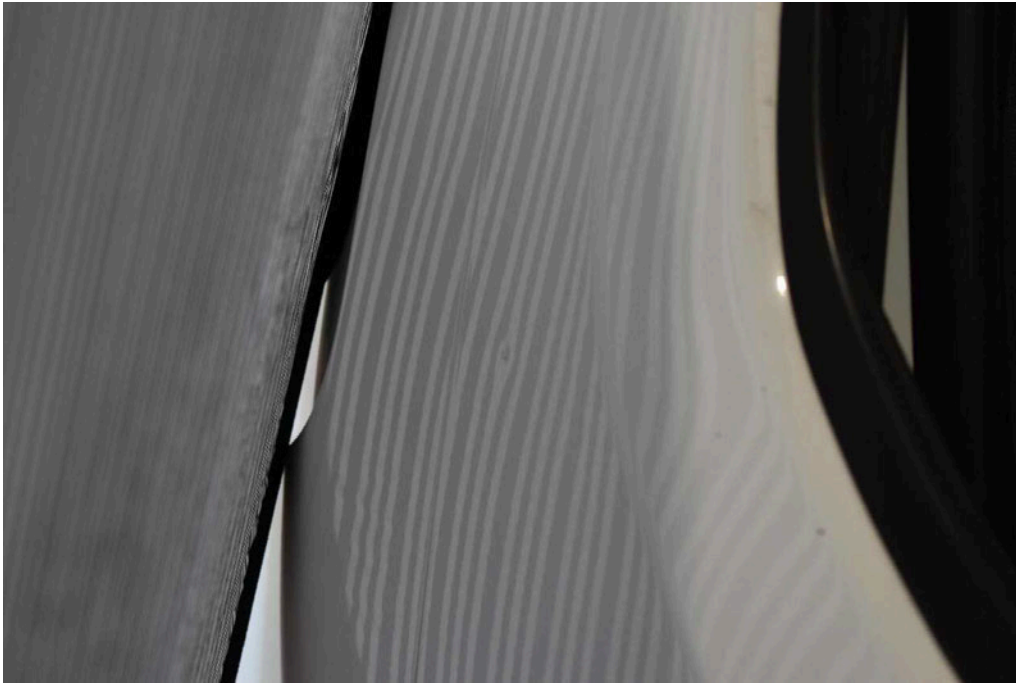
Bild 36
rechte Seite Tür vorne rechts Delle

Bild 37
rechte Seite Tür vorne rechts Delle

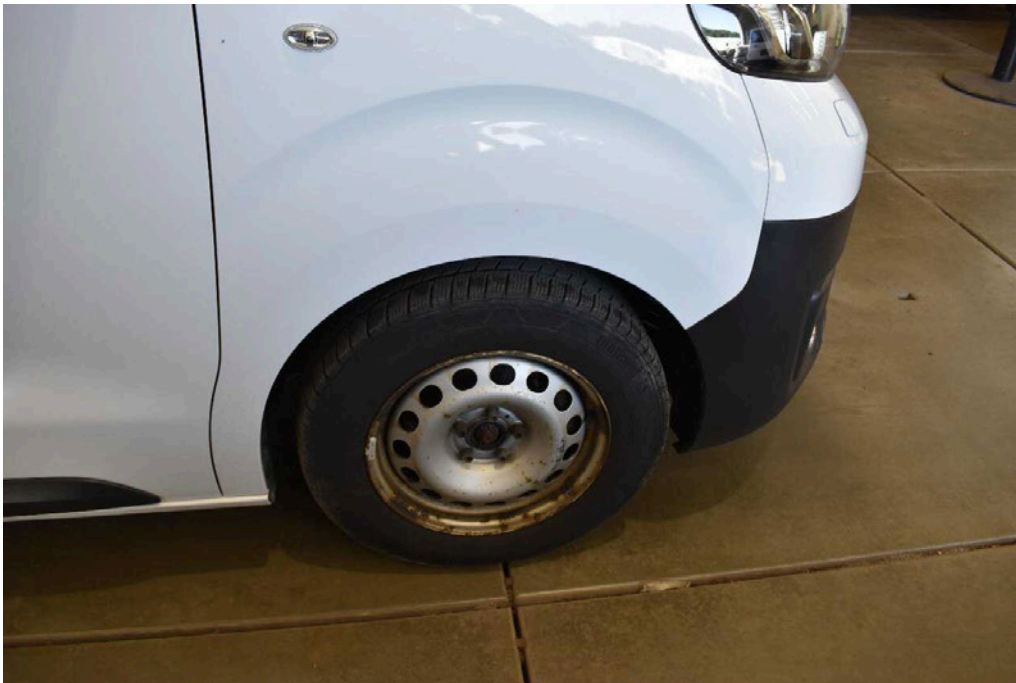
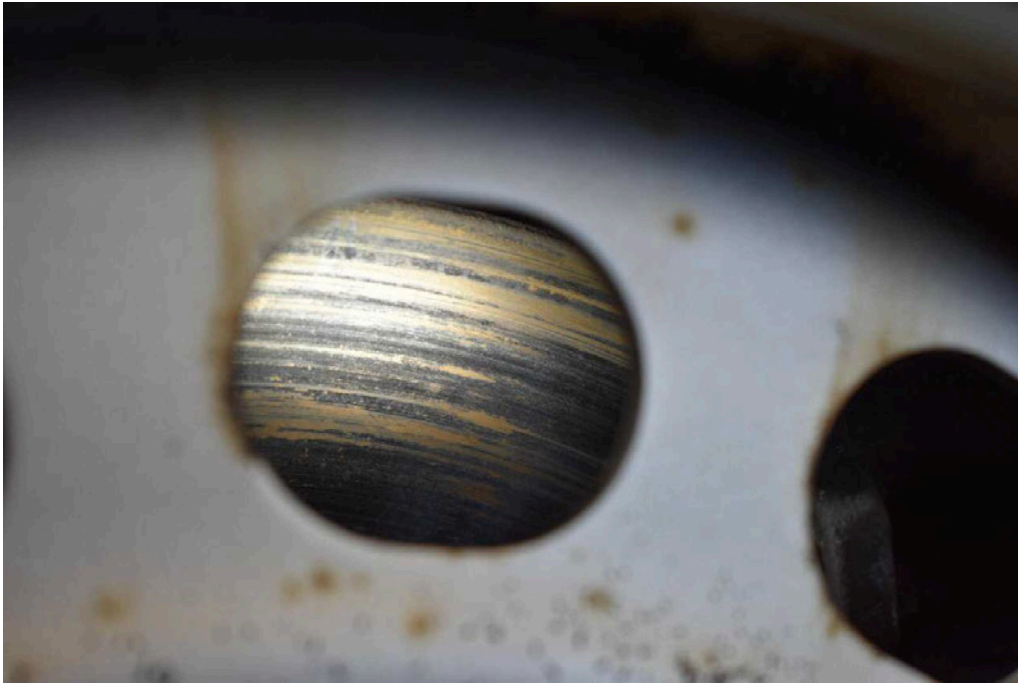
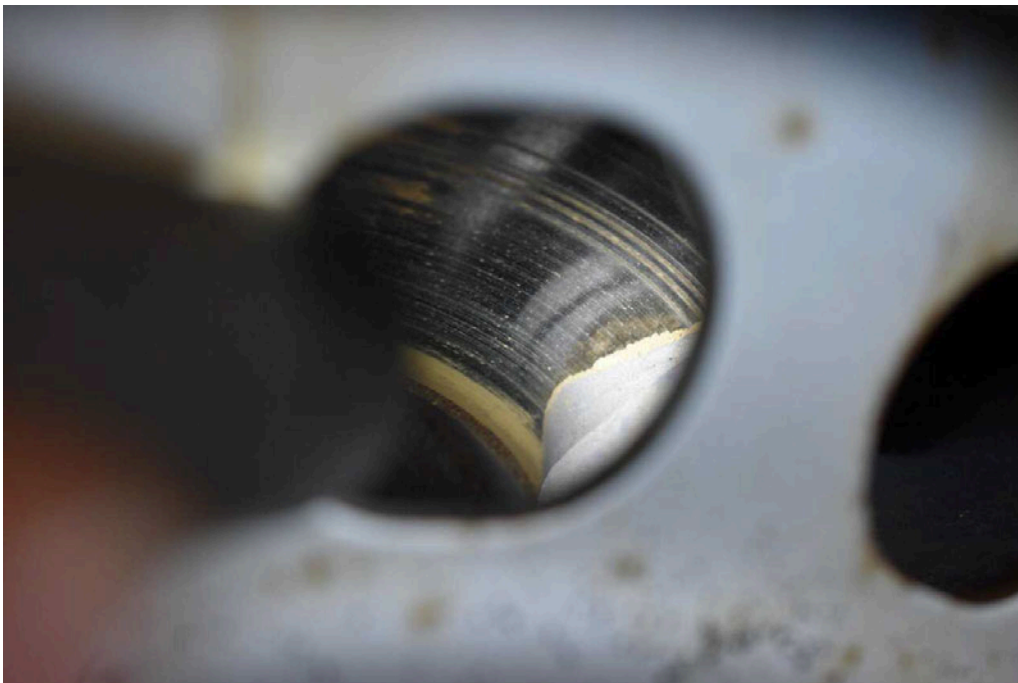
Bild 38
Vorderachse Bremsscheiben vorne verschlissen, erneuern, Bremsklötze, erneuern

Bild 39
Vorderachse Bremsscheiben vorne verschlissen, erneuern, Bremsklötze,
erneuern

Bild 40
Vorderachse Bremsscheiben vorne verschlissen, erneuern, Bremsklötze,
erneuern

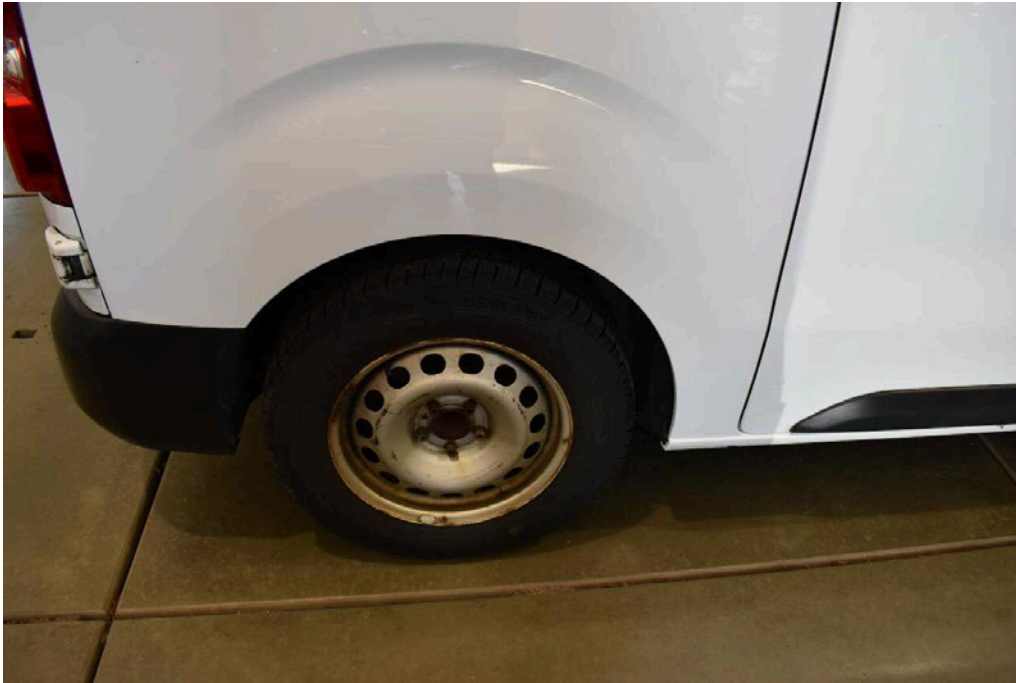
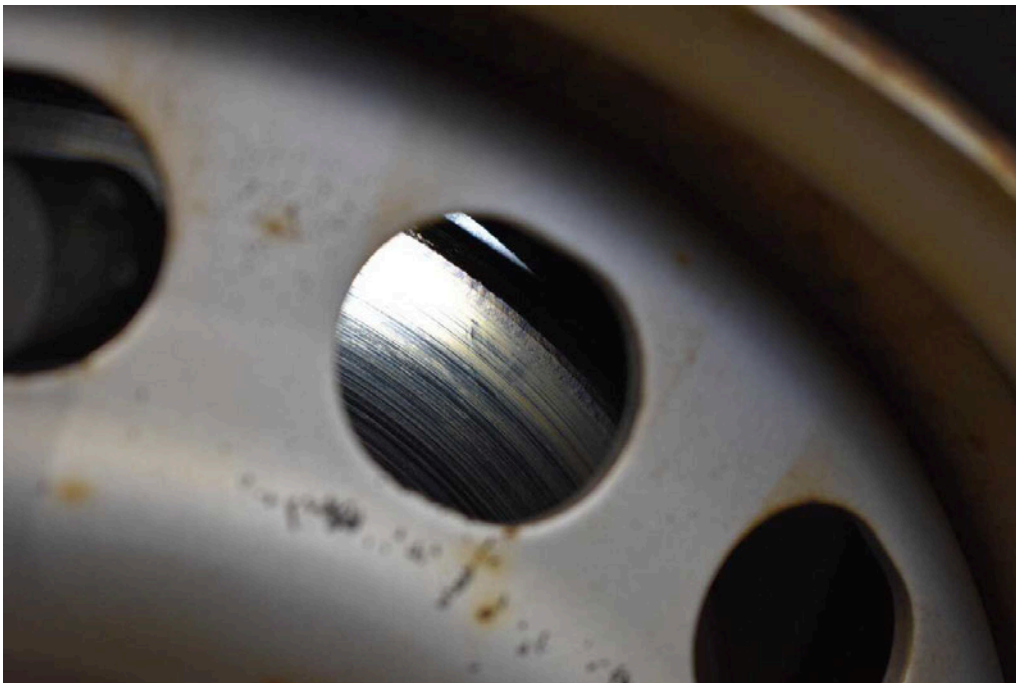
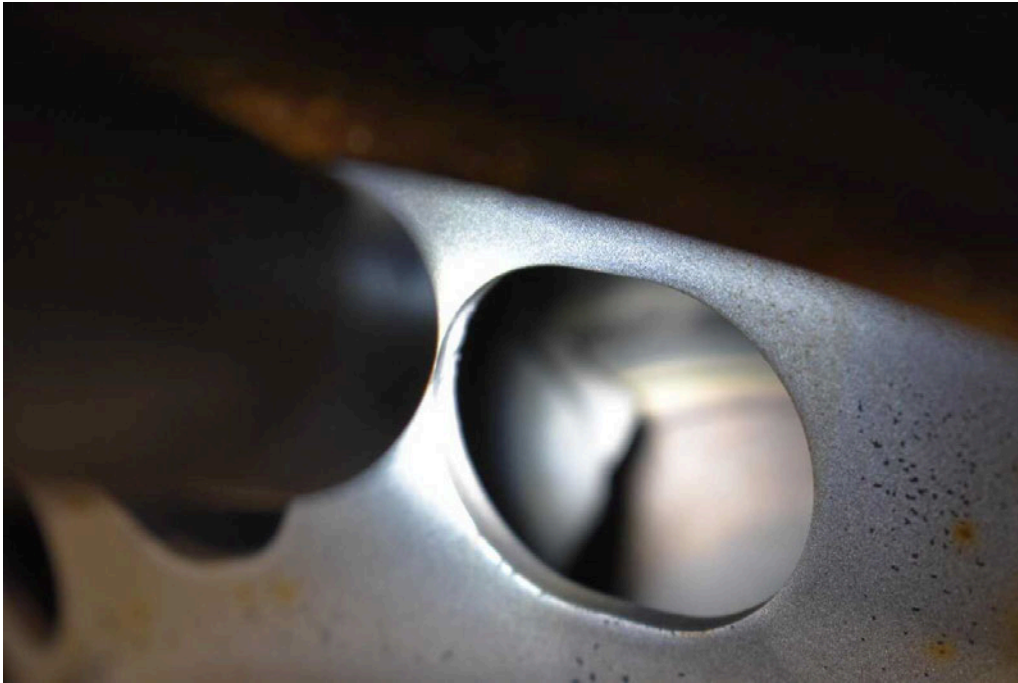
Bild 41
Hinterachse Bremsscheiben hinten verschlissen, erneuern, Bremsklötze, erneuern

Bild 42
Hinterachse Bremsscheiben hinten verschlissen, erneuern, Bremsklötze, erneuern

Bild 43
Hinterachse Bremsscheiben hinten verschlissen, erneuern, Bremsklötze,
erneuern
