# Zustandsbericht

- Protokoll der Fahrzeugbewertung -

Berichts-Nr: 10679065  
vom: 27.05.2026

| <b>FIN:</b> | WV1ZZZ7HZMH058788 |

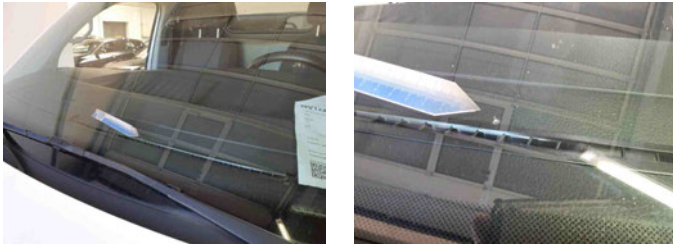
| Nr | Bauteil | Schadensbeschreibung | Reparaturempfehlung |
|---|---|---|---|
| 1 | Windschutzscheibe | Steinschlag | Ersetzen |

#### 1 - Windschutzscheibe - Steinschlag - Ersetzen

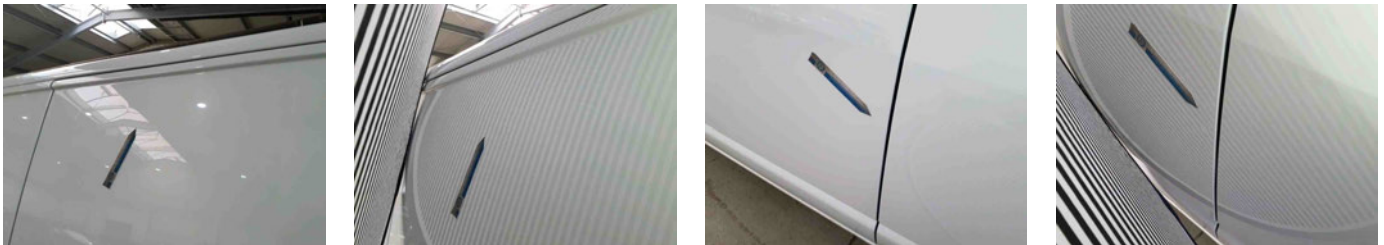
| Nr | Bauteil | Schadensbeschreibung | Reparaturempfehlung |
|---|---|---|---|
| 2 | Schiebetür rechts | Delle(n) | Kaltdrücken |

#### 2 - Schiebetür rechts - Delle(n) - Kaltdrücken

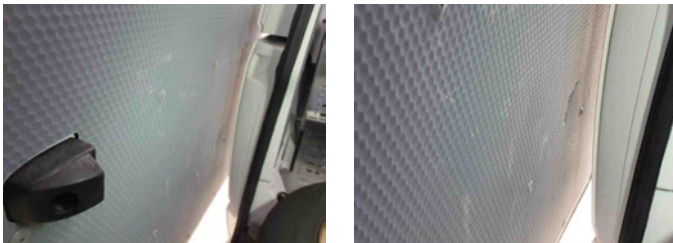
| Nr | Bauteil | Schadensbeschreibung | Reparaturempfehlung |
|---|---|---|---|
| 3 | Türverkleidung hinten rechts | Gebrochen | Ersetzen |

#### 3 - Türverkleidung hinten rechts - Gebrochen - Ersetzen

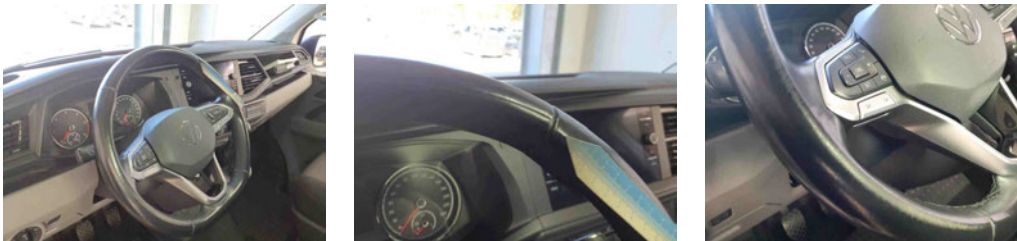
| Nr | Bauteil | Schadensbeschreibung | Reparaturempfehlung |
|---|---|---|---|
| 4 | Lenkrad | Anhaftung | Chemische Reinigung |

#### 4 - Lenkrad - Anhaftung - Chemische Reinigung

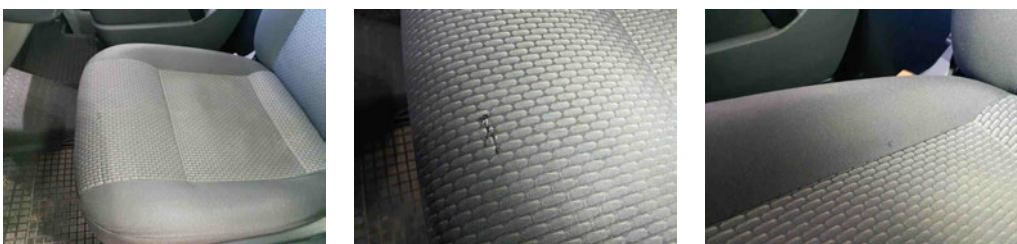
| Nr | Bauteil | Schadensbeschreibung | Reparaturempfehlung |
|---|---|---|---|
| 5 | Sitzbezug vorne links | Loch | Smart Repair |

#### 5 - Sitzbezug vorne links - Loch - Smart Repair
