Fahrzeugbeschreibung

Fahrzeug: SEAT Ateca 1.5 TSI ACT 110kW Style Sports Utility Vehicle 5-türig 1498 ccm 150 PS / 110 KW bleifrei 6-Gang Manuell

Zustandsbericht

Inspection date: 17 Jun 2026
Protocol number: 46005713
Delivery date: 17 Jun 2026

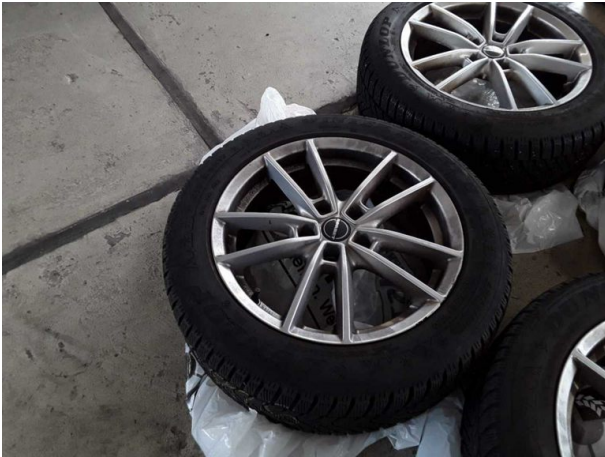
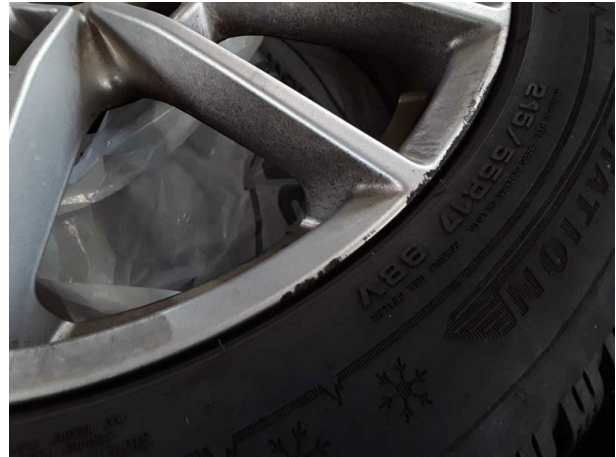
| No. | Component group | Description |
|---|---|---|
| 2 | 2nd wheel set | 1 alloy rim - Scratched - No deduction |

Damage #2: 2nd wheel set: 1 alloy rim - Scratched - No deduction

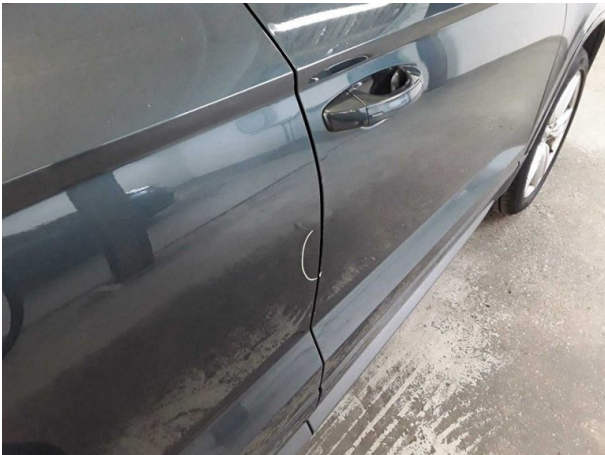
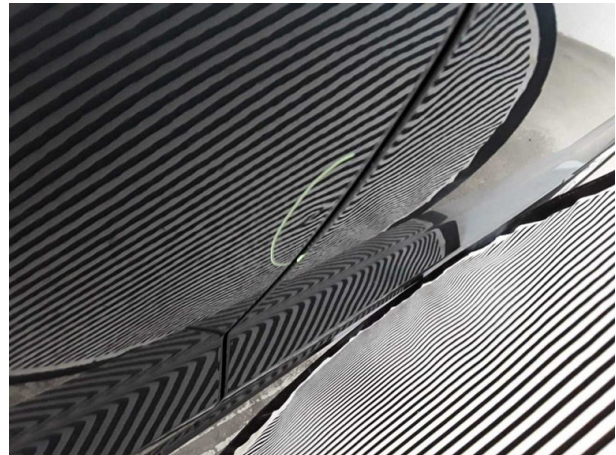
| No. | Component group | Description |
|---|---|---|
| 3 | Door - rear right side | Door - dent(s) - Smooth repair work |

Damage #3: Door - rear right side: Door - dent(s) - Smooth repair work

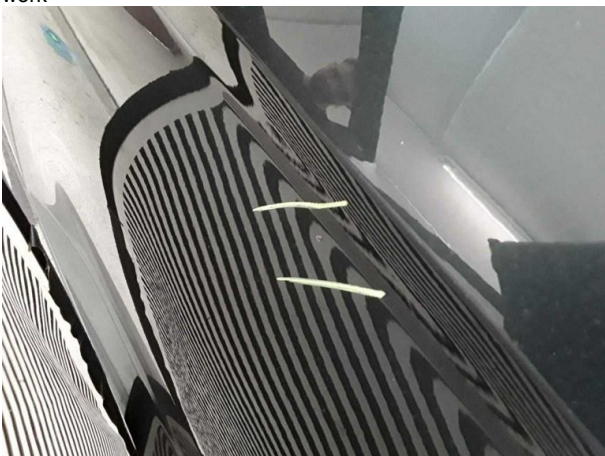
| No. | Component group | Description |
|---|---|---|
| 4 | Door - front left side | Door - Dent / paintcoat damage - Smart repair |

Damage #4: Door - front left side: Door - Dent / paintcoat damage - Smart repair

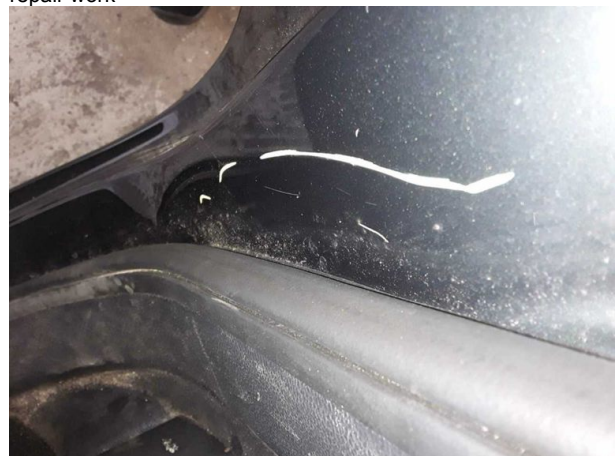
| No. | Component group | Description |
|---|---|---|
| 5 | Side panel - rear right side | Sill - Scratched - Smart repair |

Damage #5: Side panel - rear right side: Sill - Scratched - Smart repair

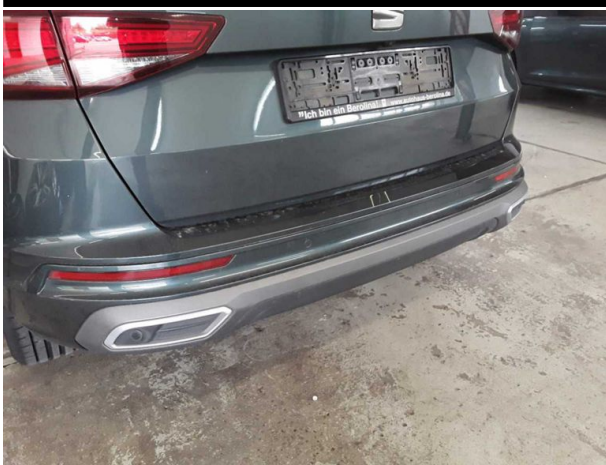
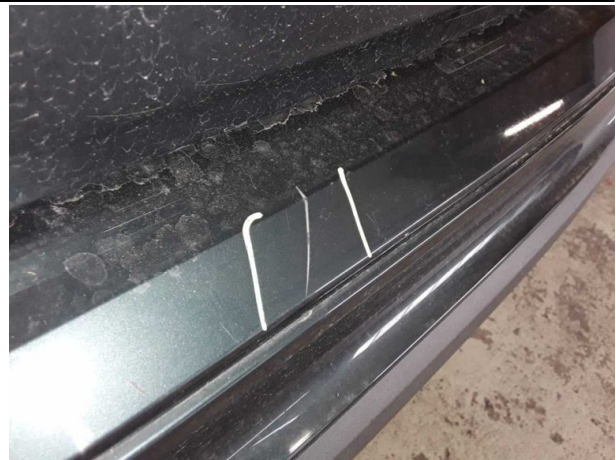
| No. | Component group | Description |
|---|---|---|
| 6 | Rear bumper | Rear bumper - Scratched - Smart repair |

Damage #6: Rear bumper: Rear bumper - Scratched - Smart repair

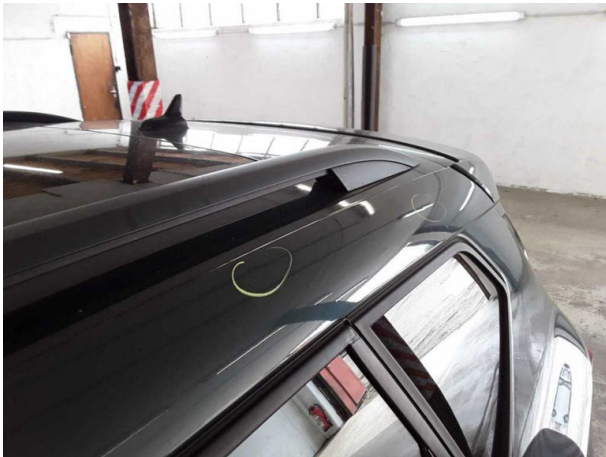
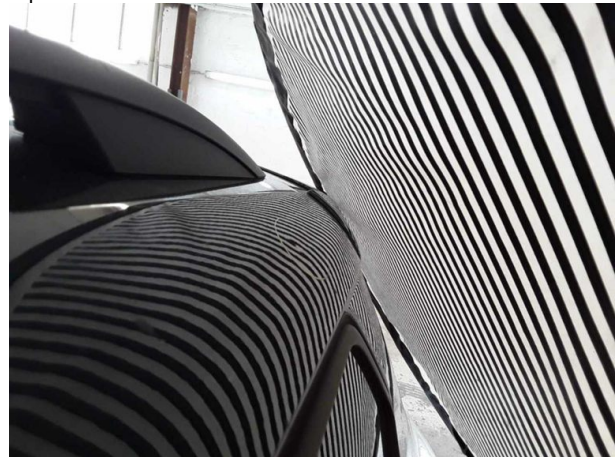
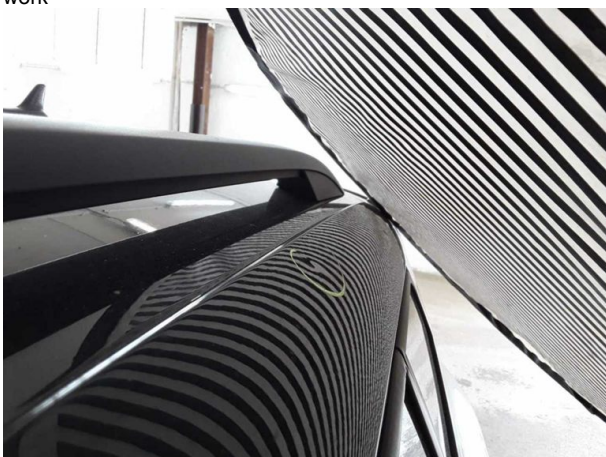
| No. | Component group | Description |
|---|---|---|
| 7 | Roof | Roof rail - left side - dent(s) - Smooth repair work |

Damage #7: Roof: Roof rail - left side - dent(s) - Smooth repair work

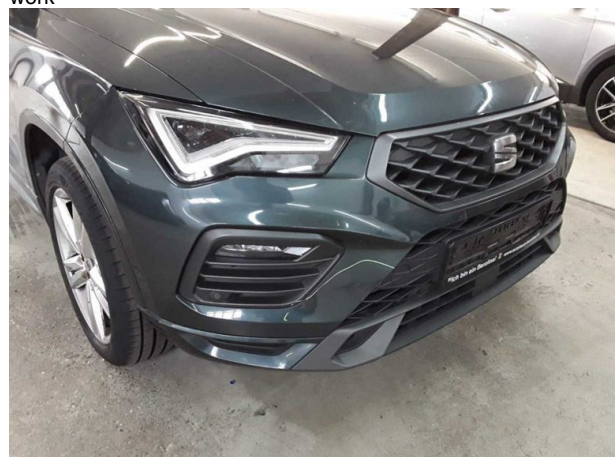
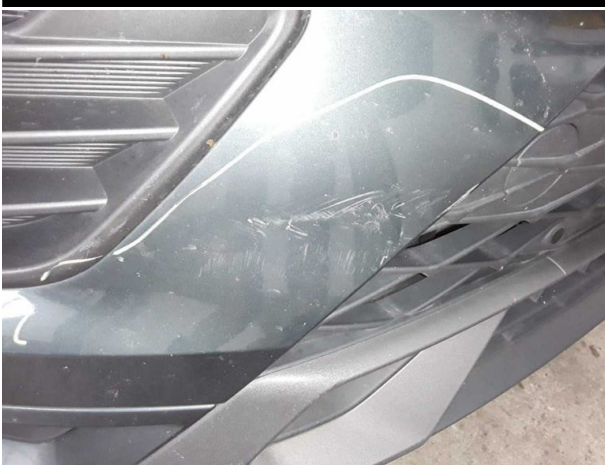
| No. | Component group | Description |
|---|---|---|
| 8 | Front bumper | Front bumper - Scratched - Repair and paint |

Damage #8: Front bumper: Front bumper - Scratched - Repair and paint

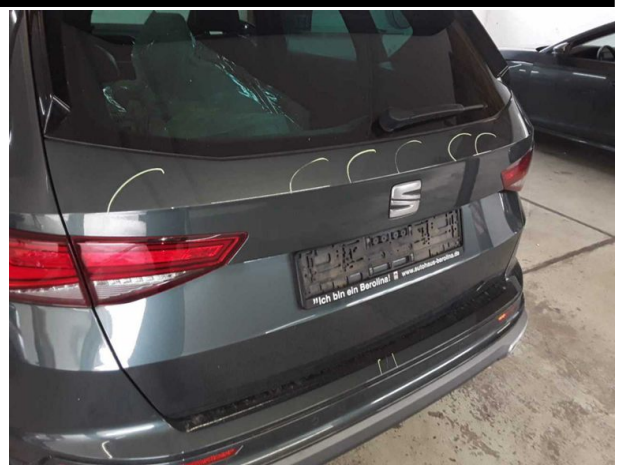
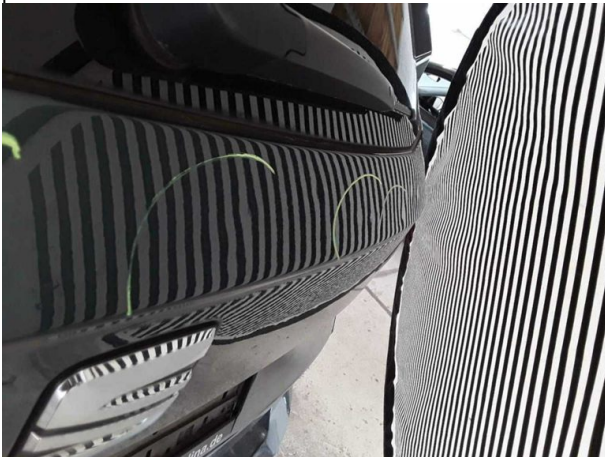
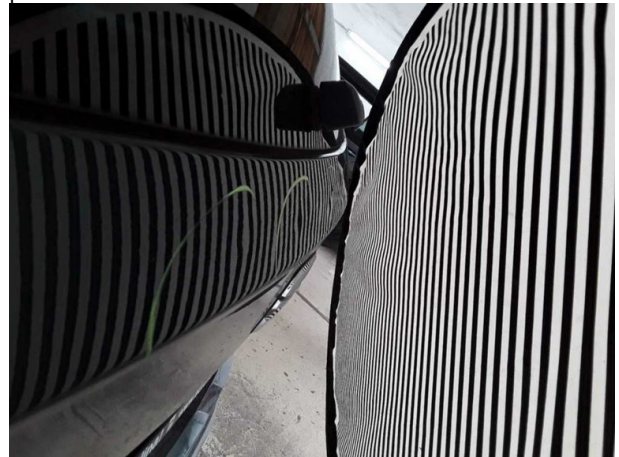
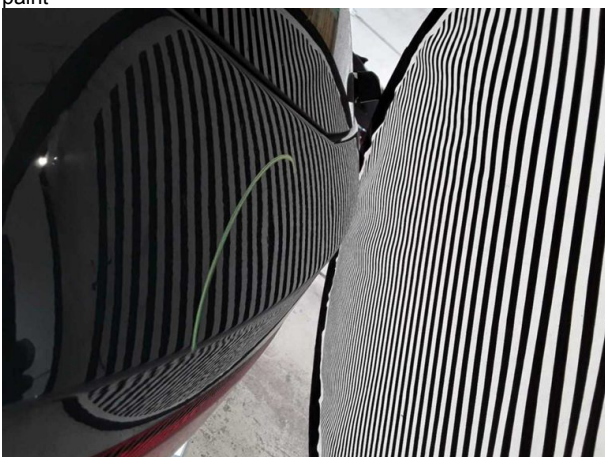
| No. | Component group | Description |
|---|---|---|
| 9 | Boot lid / rear door | Boot lid - dent(s) - Repair and paint |

Damage #9: Boot lid / rear door: Boot lid - dent(s) - Repair and paint

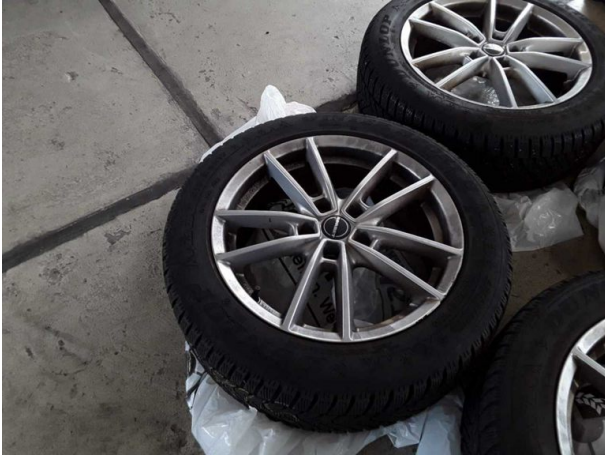
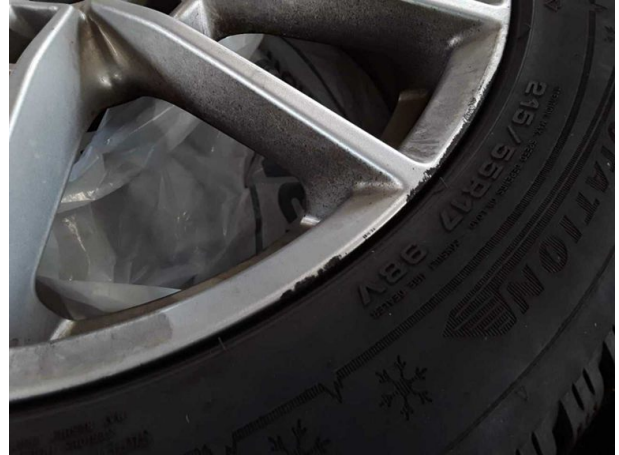
| Nr. | Bauteilgruppe | Beschreibung |
|---|---|---|
| 2 | 2.Radsatz | 1 Leichtmetallfelge - verkratzt / verschürft - kein Abzug |

Beschädigung #2: 2.Radsatz: 1 Leichtmetallfelge - verkratzt / verschürft - kein Abzug

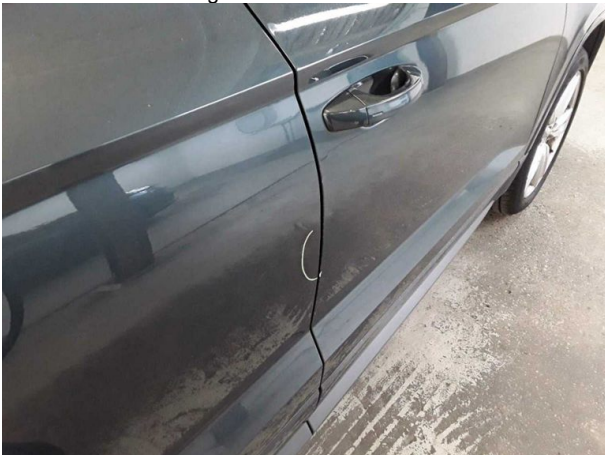
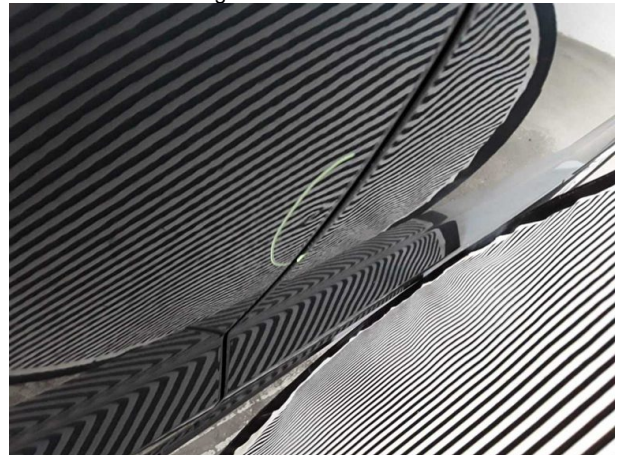
| Nr. | Bauteilgruppe | Beschreibung |
|---|---|---|
| 3 | Tür hinten rechts | Tür - Delle(n) - sanft instandsetzen |

Beschädigung #3: Tür hinten rechts: Tür - Delle(n) - sanft instandsetzen

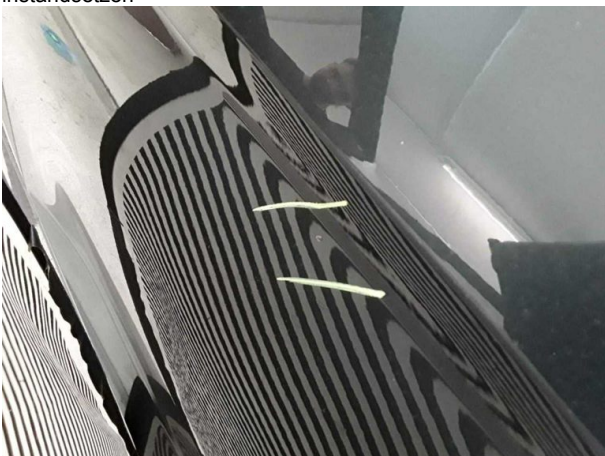
| Nr. | Bauteilgruppe | Beschreibung |
|---|---|---|
| 4 | Tür vorn links | Tür - Delle / Lackschaden - Smart Repair |

Beschädigung #4: Tür vorn links: Tür - Delle / Lackschaden - Smart Repair

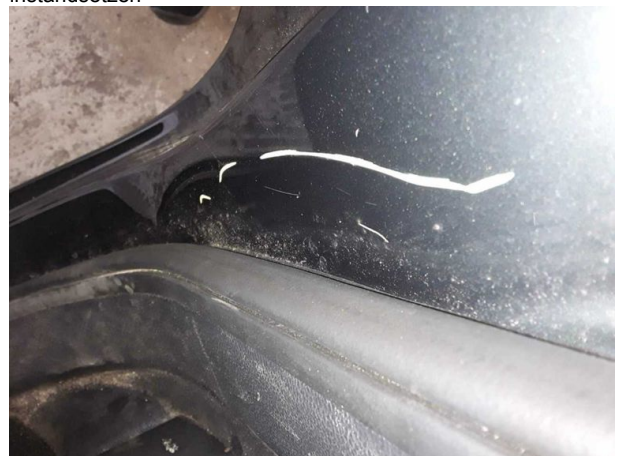
| Nr. | Bauteilgruppe | Beschreibung |
|---|---|---|
| 5 | Seitenwand rechts | Einstieg - verkratzt / verschürft - Smart Repair |

Beschädigung #5: Seitenwand rechts: Einstieg - verkratzt / verschürft - Smart Repair

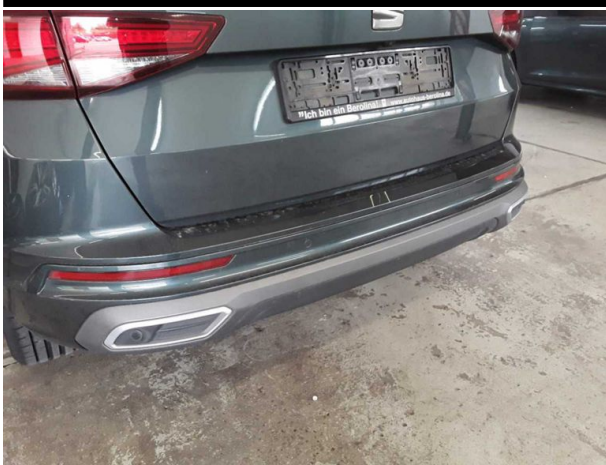
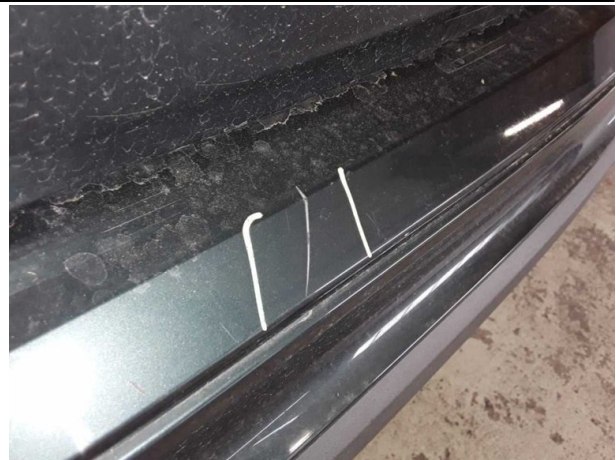
| Nr. | Bauteilgruppe | Beschreibung |
|---|---|---|
| 6 | Stoßfänger hinten | Stoßfänger hinten - verkratzt / verschürft - Smart Repair |

Beschädigung #6: Stossfänger hinten: Stossfänger hinten - verkratzt / verschürft - Smart Repair

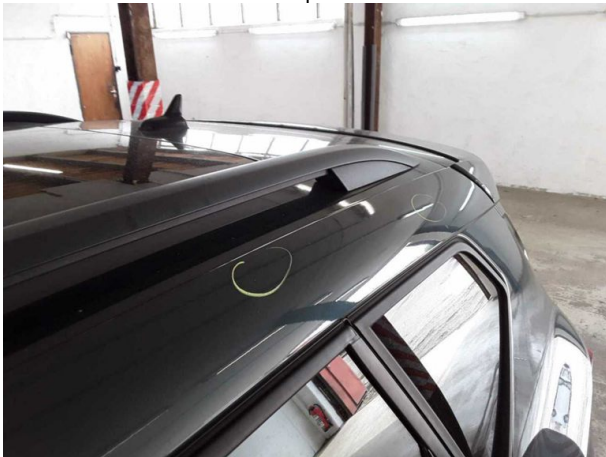
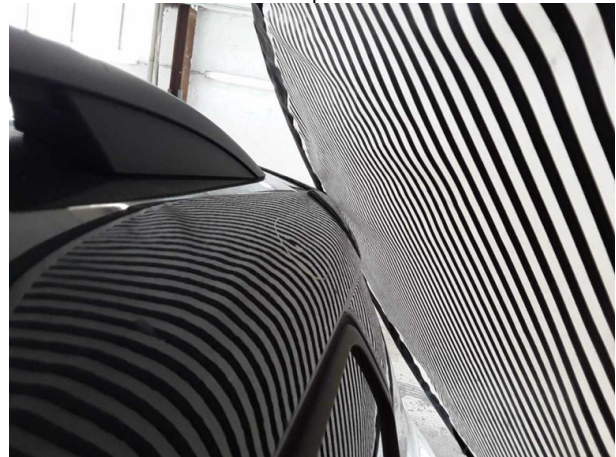
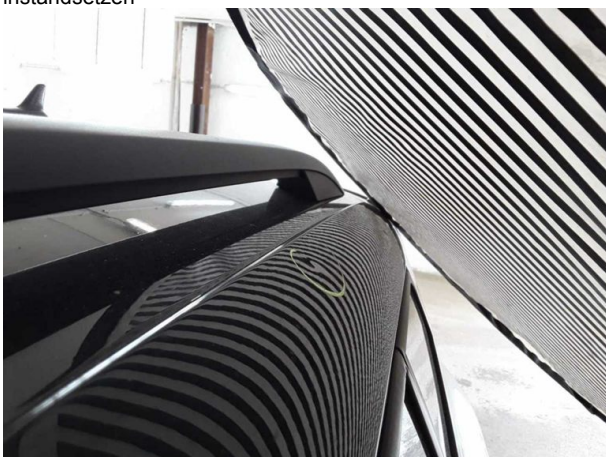
| Nr. | Bauteilgruppe | Beschreibung |
|---|---|---|
| 7 | Fahrzeugdach | Dachholm links - Delle(n) - sanft instandsetzen |

Beschädigung #7: Fahrzeugdach: Dachholm links - Delle(n) - sanft instandsetzen

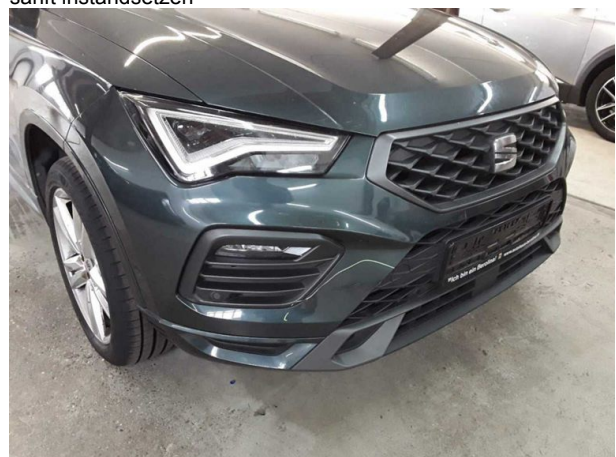
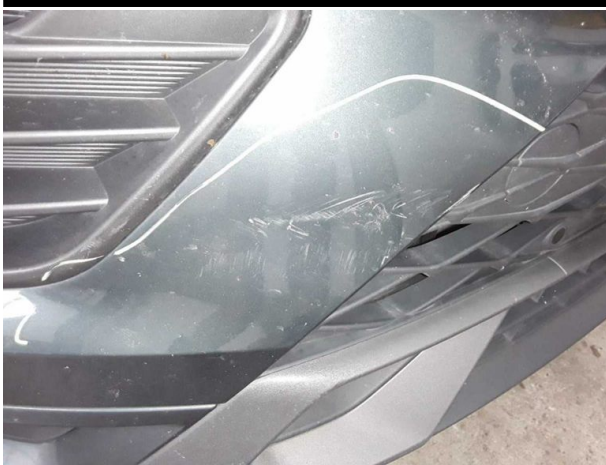
| Nr. | Bauteilgruppe | Beschreibung |
|---|---|---|
| 8 | Stoßfänger vorn | Stoßfänger vorn - verkratzt / verschürft - instandsetzen und lackieren |

Beschädigung #8: Stossfänger vorn: Stossfänger vorn - verkratzt / verschürft - instandsetzen und lackieren

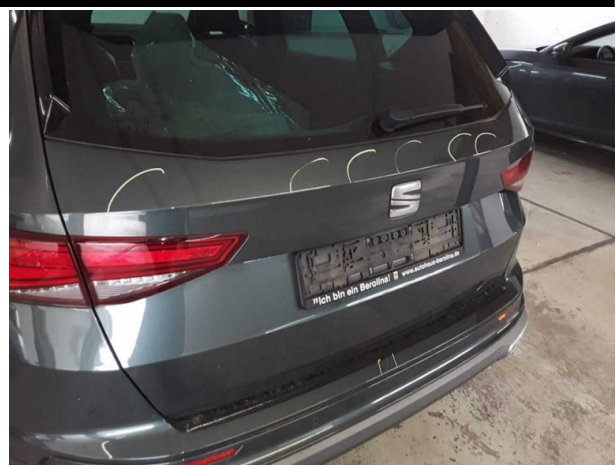
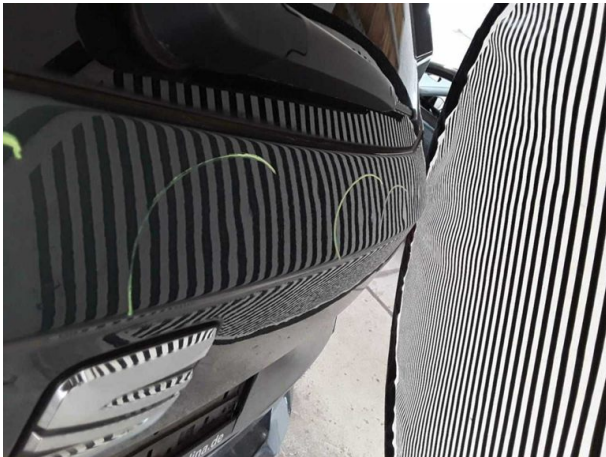
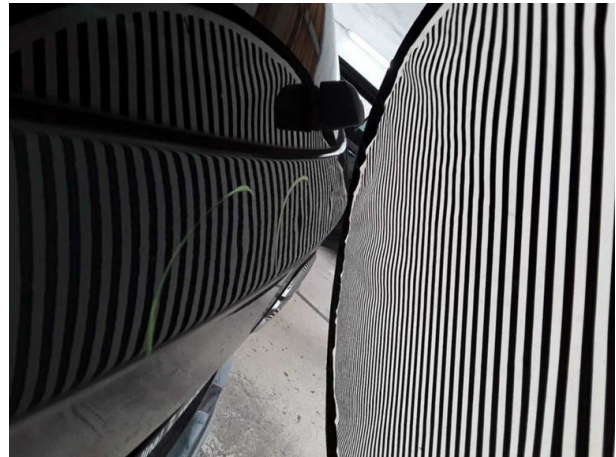
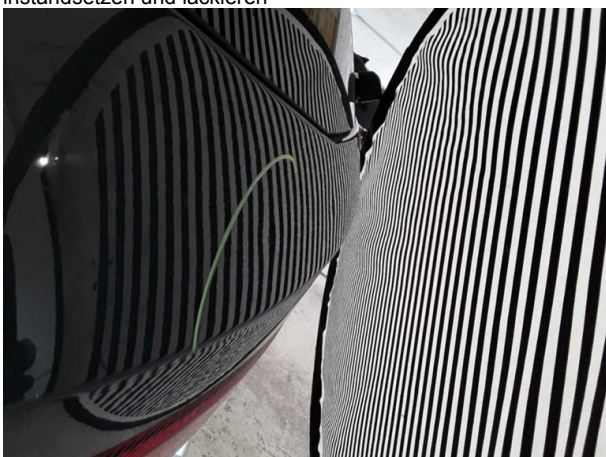
| Nr. | Bauteilgruppe | Beschreibung |
|---|---|---|
| 9 | Heckklappe/-tür | Heckklappe - Delle(n) - instandsetzen und lackieren |

Beschädigung #9: Heckklappe/-tür: Heckklappe - Delle(n) - instandsetzen und lackieren
