# Zustandsbericht / Minderwertgutachten

Auftraggeber Mobilize Financial Services, eine Marke der RCI Banque S.A., Niederlassung  
 Deutschland, Jagenbergstr. 1, 41468 Neuss  
 Besichtigung 25.02.2026

Erstzulassung	09.01.2024	Letzte Zulassung	05.02.2024
Fahrzeugart	Personenkraftwagen	Hersteller	Renault
Typ / Verkaufsbez.	Megane E-Tech Electric (02.2022->) / Megane E-Tech EV60 220 Iconic (60 kWh)	Aufbauart	Limousine
Türen	5	Sitzplätze	5
Fahrzeug-Ident.-Nr.	VF1RCB00270085104	HSN / TSN	3333 / BPN
DAT Europa-Code®	017201750150001	DAT Marktindex	DE001 6390
Km-Stand abgelesen	10424	Nächste HU §29 StVZO	01 / 2027
Energiequelle / Kraftstoff	Elektro	Leistung (kW)	55
Schadstoffklasse:	2017/1151;WLTP;reine Elektro	Antriebsart	Frontantrieb
Getriebe / Gänge	Automatik / 1	Felgen	Leichtmetall
Farbe	Weiß / BIXUF	Polster / Farbe	Leder / Schwarz

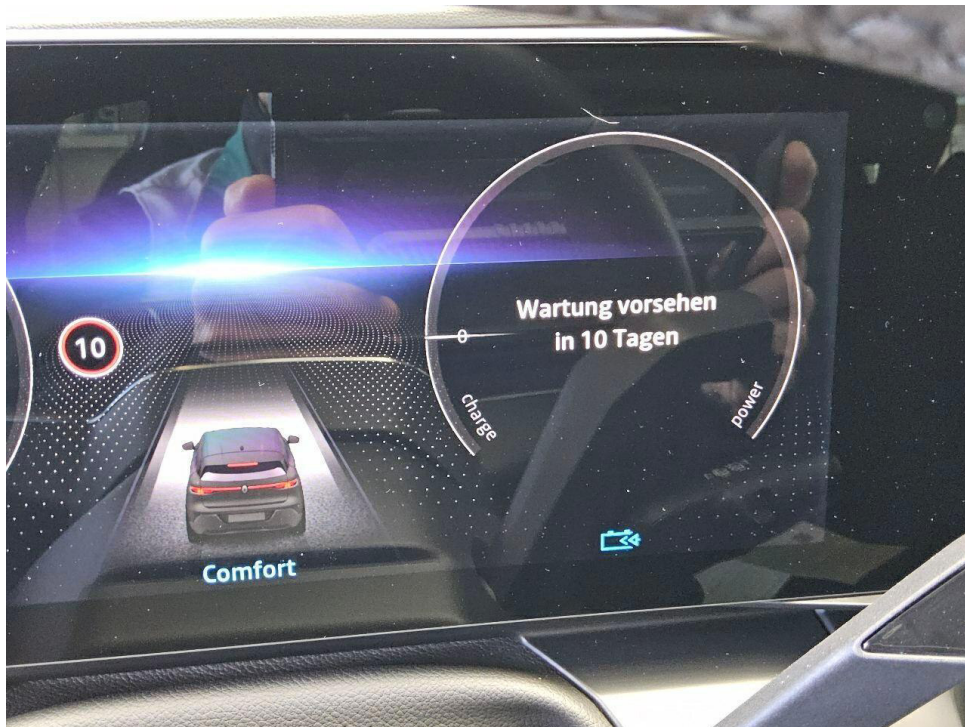
1. Inspektion fällig (jährl.), erneuern (Bild 9)

Bild 9 : Inspektion fällig (jähr.)
