# Zustandsbericht

Protokollnummer: 45690582  
Auftrags-Nr / Referenz: 20539489  
Besichtigungsdatum: 29.05.2026

| Hersteller / Modell | Mazda CX-60 AWD PHEV Aut. EXCLUSIVE-LINE | | |

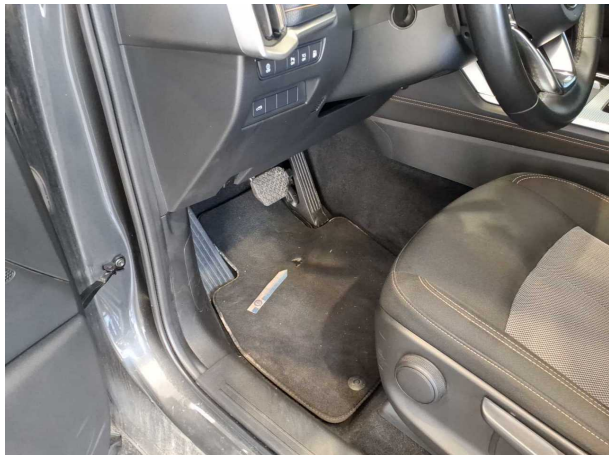
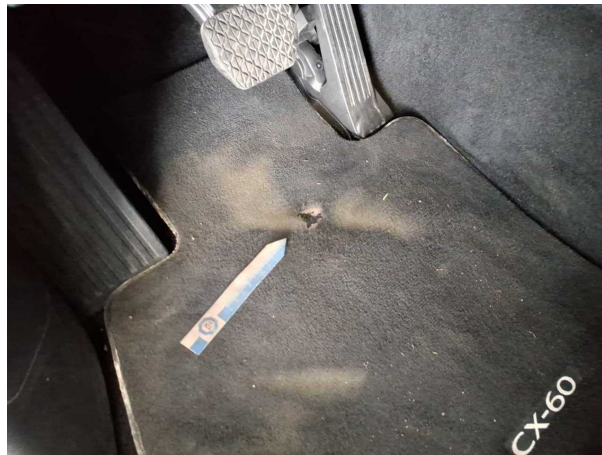
| Nr. | Bauteilgruppe | Beschreibung |
|---|---|---|
| 1 | Verkleidungen/Abdeckungen | Fußmatten (VL) - gebrochen / gerissen - erneuern |

**Beschädigung #1:** Verkleidungen/Abdeckungen: Fußmatten (VL) - gebrochen / gerissen - erneuern

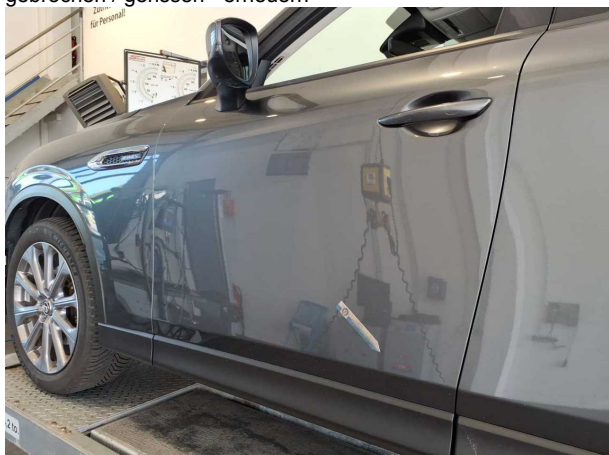
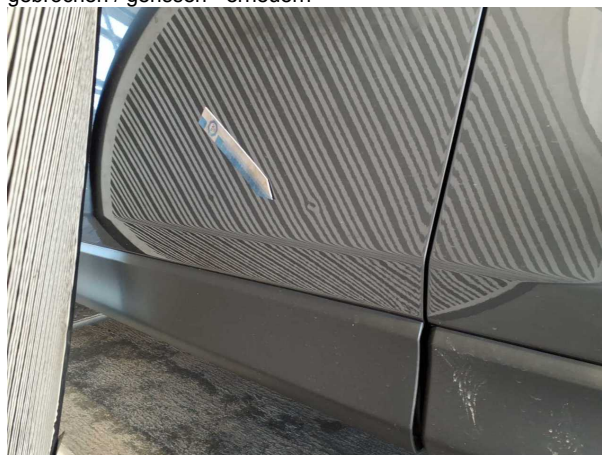
| Nr. | Bauteilgruppe | Beschreibung |
|---|---|---|
| 2 | Tür vorn links | Tür (Zwei Dellen) - Delle(n) - sanft instandsetzen |

**Beschädigung #2:** Tür vorn links: Tür (Zwei Dellen) - Delle(n) - sanft instandsetzen

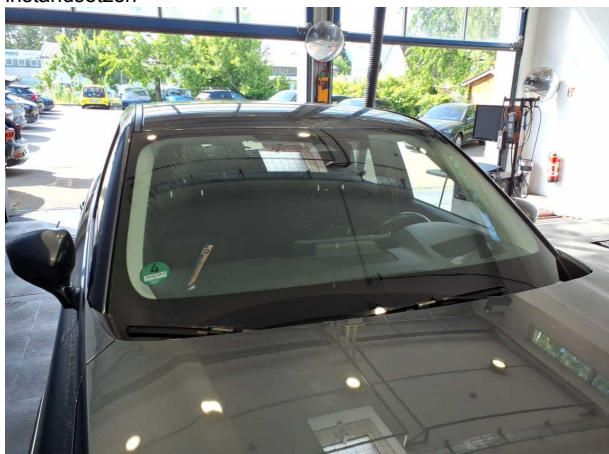
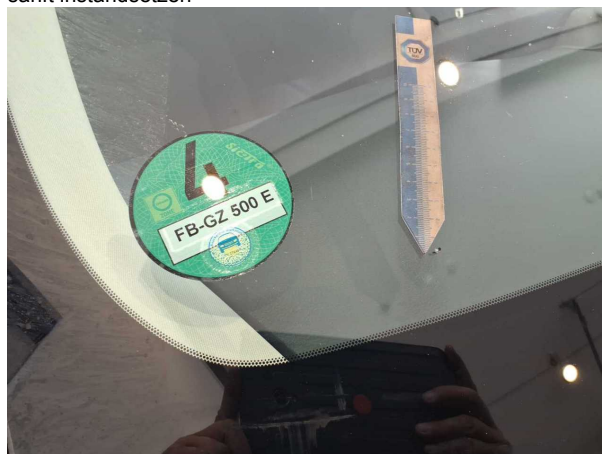
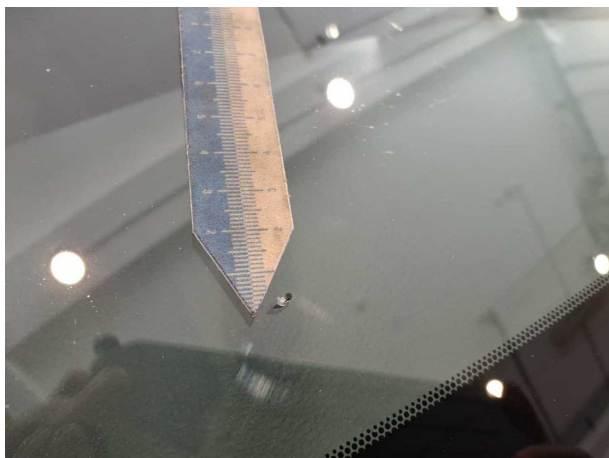
| Nr. | Bauteilgruppe | Beschreibung |
|---|---|---|
| 3 | Verglasung | Frontscheibe - Steinschlag - Smart Repair |

**Beschädigung #3:** Verglasung: Frontscheibe - Steinschlag - Smart Repair

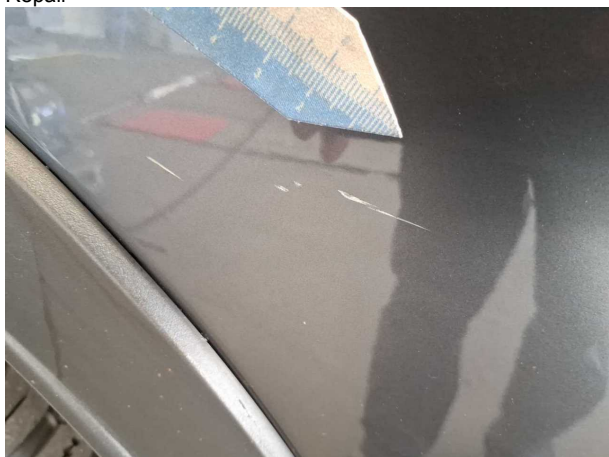
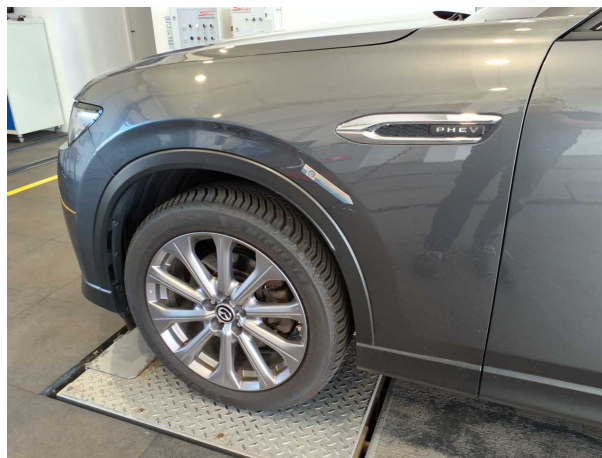
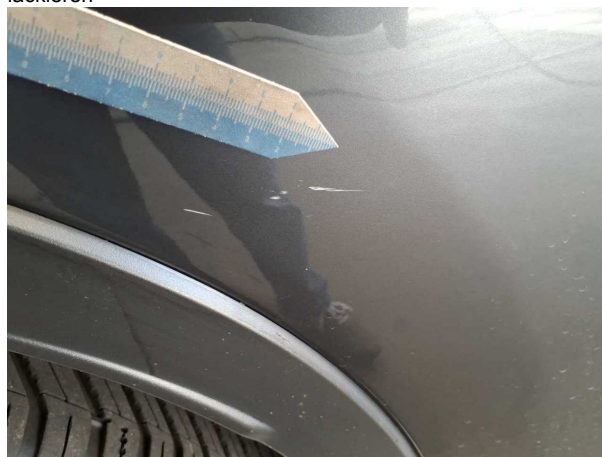
| Nr. | Bauteilgruppe | Beschreibung |
|---|---|---|
| 4 | Kotflügel links | Kotflügel links - Kratzer - lackieren |

**Beschädigung #4:** Kotflügel links: Kotflügel links - Kratzer - lackieren

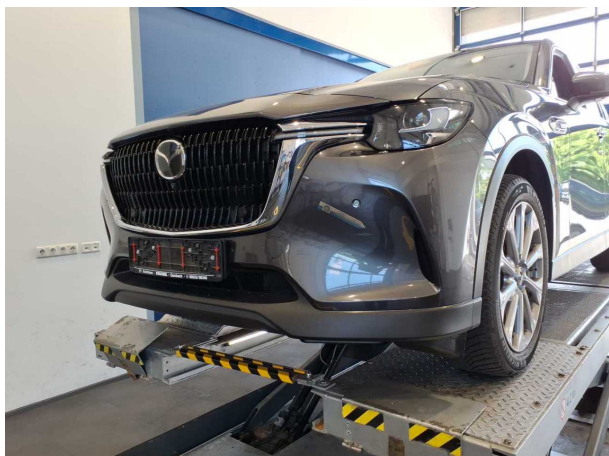
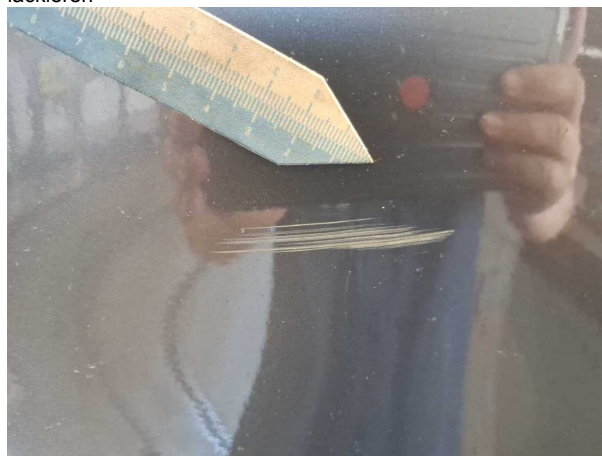
| Nr. | Bauteilgruppe | Beschreibung |
|---|---|---|
| 5 | Stoßfänger vorn | Stoßfänger vorn - Kratzer - instandsetzen und lackieren |

**Beschädigung #5:** Stossfänger vorn: Stossfänger vorn - Kratzer - instandsetzen und lackieren
