## Zustandsbericht

| Berichtsnummer : | 0000000933077-DE926 | | |

#### Hyundai Kona (OS)(2017->) Trend Elektro 2WD

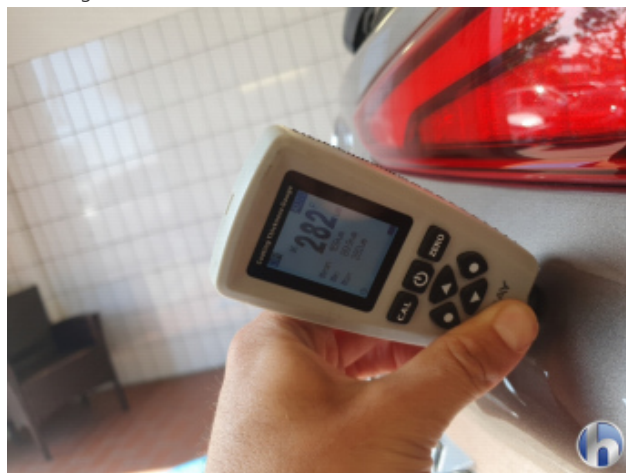
| 1. | Heckklappe | Nachlackiert | Ohne Reparatur |

1. Heckklappe  
Nachlackiert - Ohne Reparatur

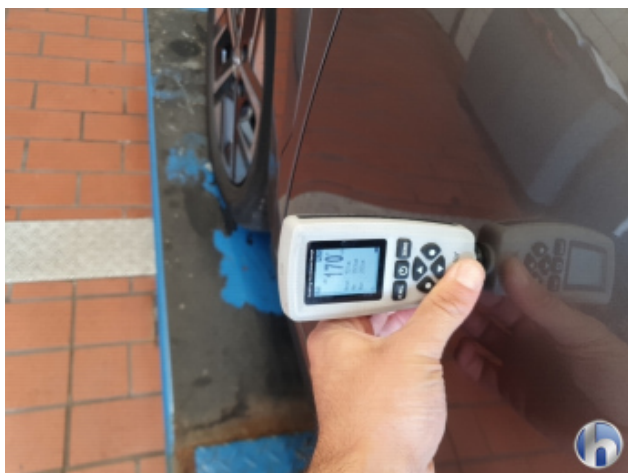
| <b>Hinweis:</b> | *Laut Kundenaussage wurde die Tür VL nicht in dessen Besitzzeit nachlackiert. Alle Reparaturen wurden bei Hyundai durchgeführt |

| 2. | Tür Vorne - Links | Nachlackiert | Ohne Reparatur |

2. Tür Vorne - Links  
**Nachlackiert - Ohne Reparatur**

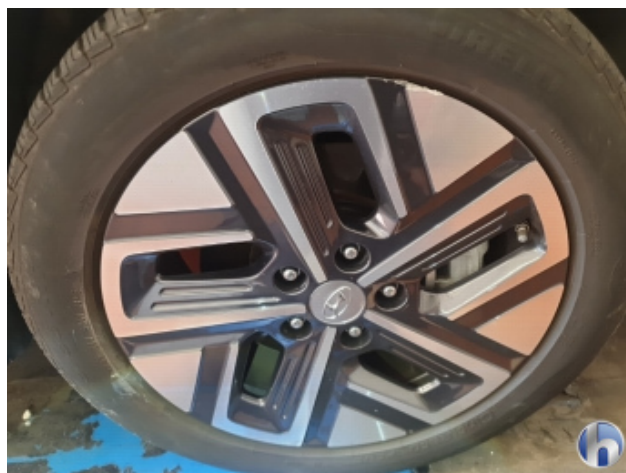
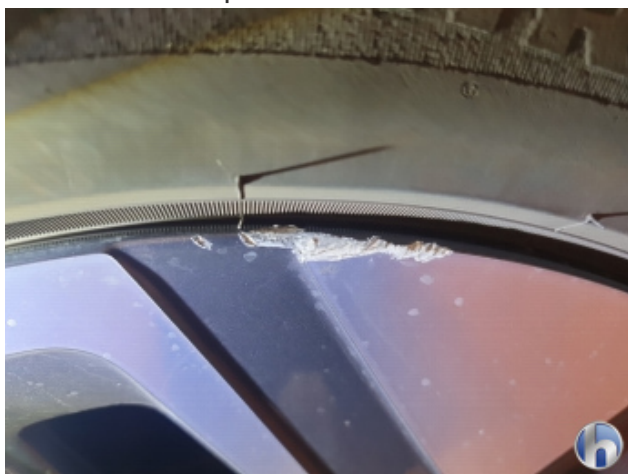
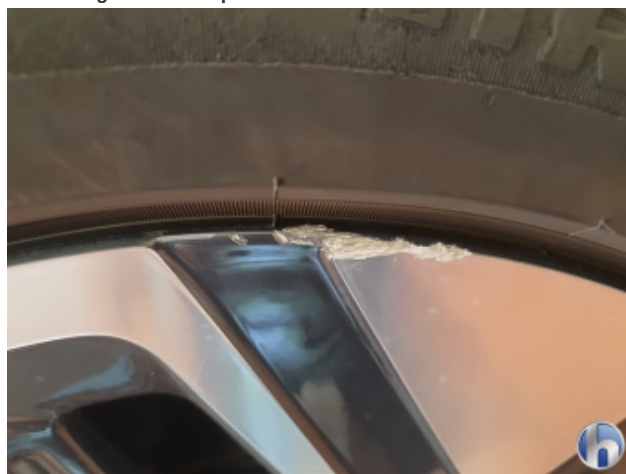
| 3. | Felge Vorne - Rechts | Beschädigt | Smart Repair |

3. Felge Vorne - Rechts  
**Beschädigt - Smart Repair**

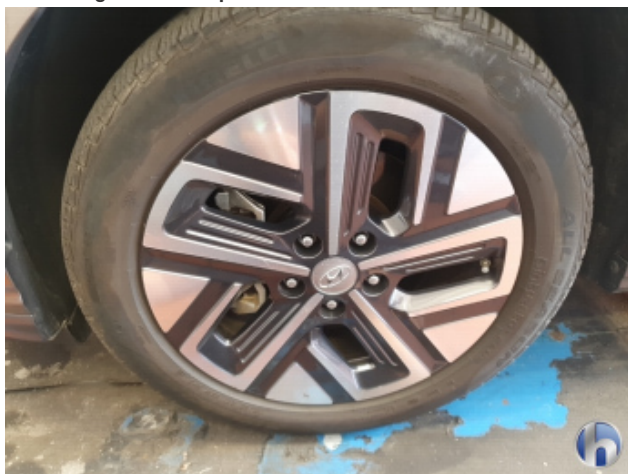
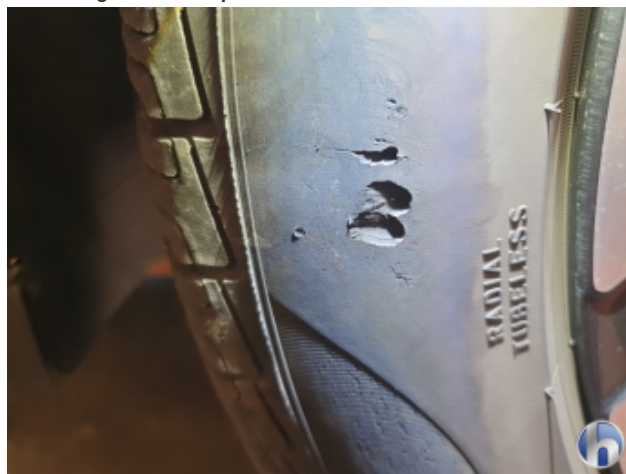
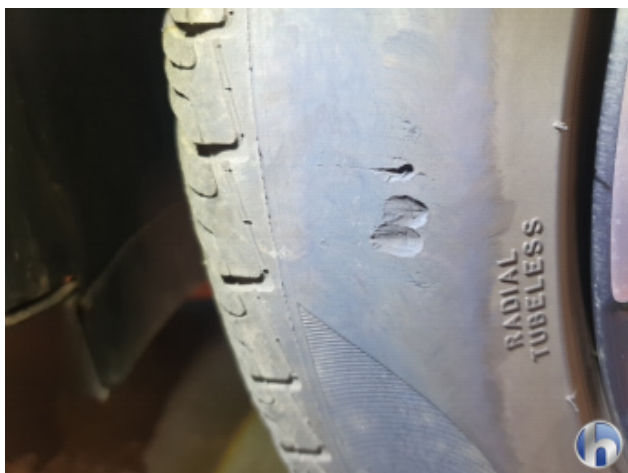
| Verkehrssicherheit: | <b>Nicht verkehrssicher</b> | |

| 4. | Reifen Vorne - Links | Beschädigt | Erneuern |

4. Reifen Vorne - Links  
**Beschädigt - Erneuern**
