Fahrzeug: BMW 2er Gran Tourer 218d Sport Line Kompaktvan5-türig 1995 ccm 150 PS / 110 KW
Diesel 6-Gang Manuell

Zustandsbericht

Fahrzeughalter	Allane SE
Ihr Auftrag vom	08.06.2026 durch Allane SE
Besichtigungsort	41844 Wegberg, Friedrich-List-Allee 51
Besichtigungsdatum	18.06.2026
Referenznummern	0031199054 - 0098759077

Kennzeichen	M-C 3705	Fzg.-Ident.-Nummer	WBA6W910605U74272
Fabrikat	BMW	1. Zulassung	18.01.2022
Typ	Gran Tourer 218d Sport Line	Fahrzeugart	PKW
Getriebe / Gänge	Automatik / 8	Farbe	Phytonic-Blau - 2-Schicht metallic
Laufleistung abgelesen	140.967 km	Sitzplätze	5
Achsen / angetrieben	2 / 1	Aufbau	Kombilimousine, 5 Türen
Anzahl Besitzer	keine Angabe	nächste HU	01/2027
Motorart	Reihenmotor / Diesel	Hubraum / Nennleistung	1.995 ccm / 110 KW

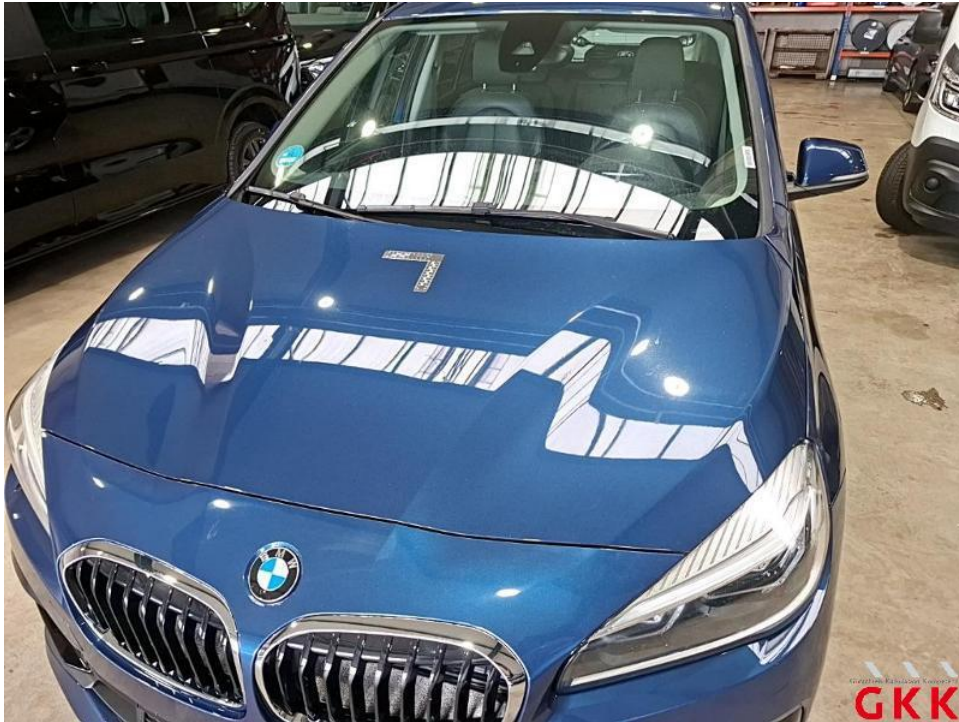
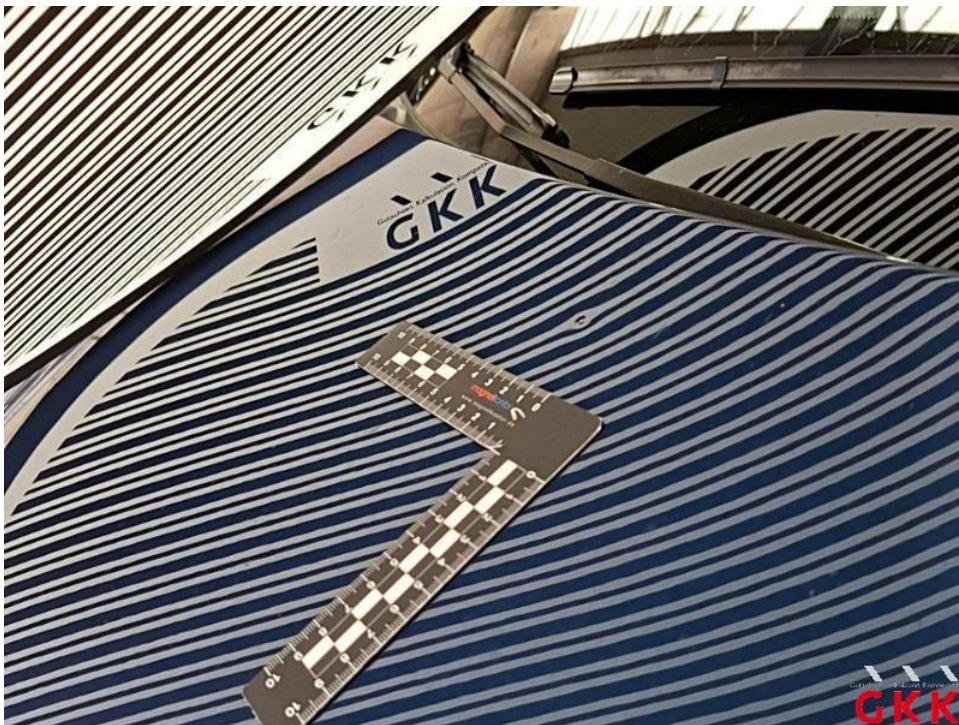
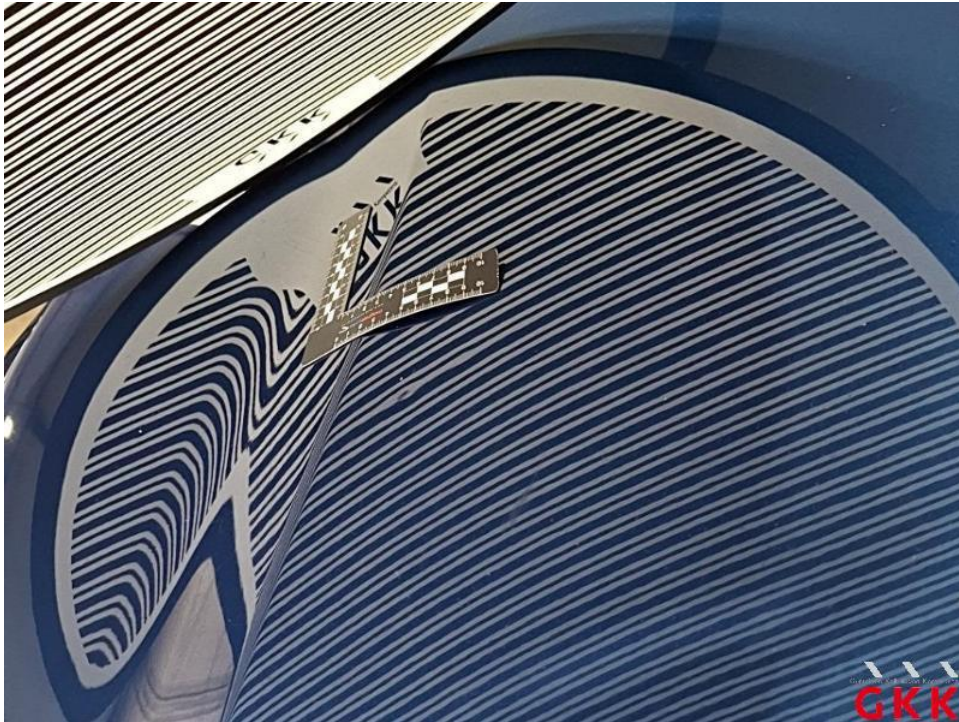
Motorhaube, beschädigt (Bild 13, Bild 14, Bild 15)

Bild 13. Motorhaube, beschädigt, instand setzen - lackieren

Bild 14. Motorhaube, beschädigt, instand setzen - lackieren

Bild 15. Motorhaube, beschädigt, instand setzen - lackieren

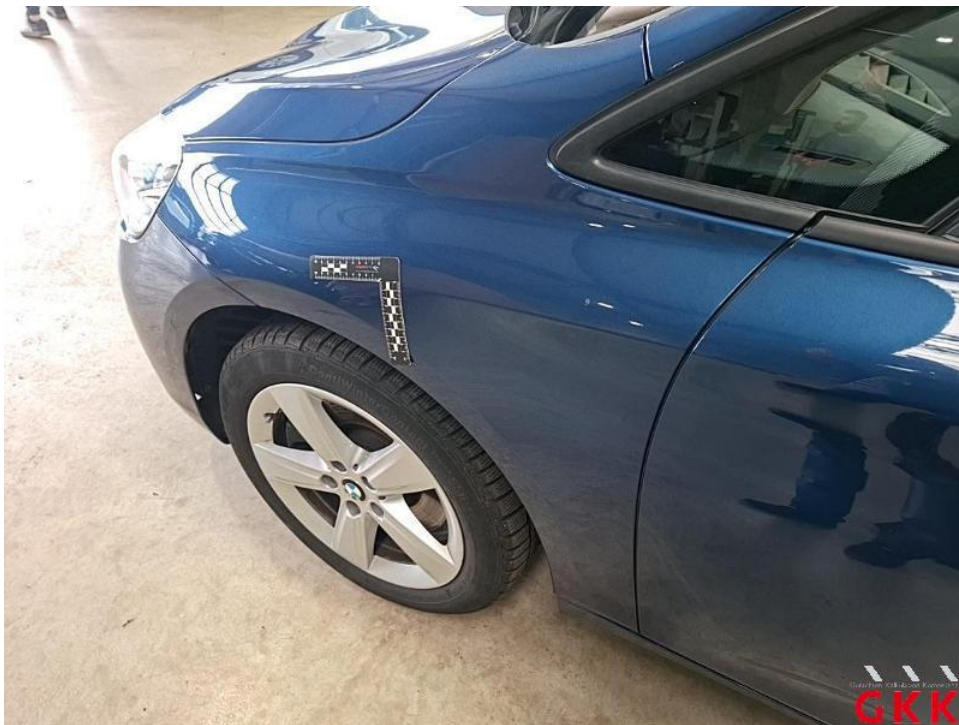
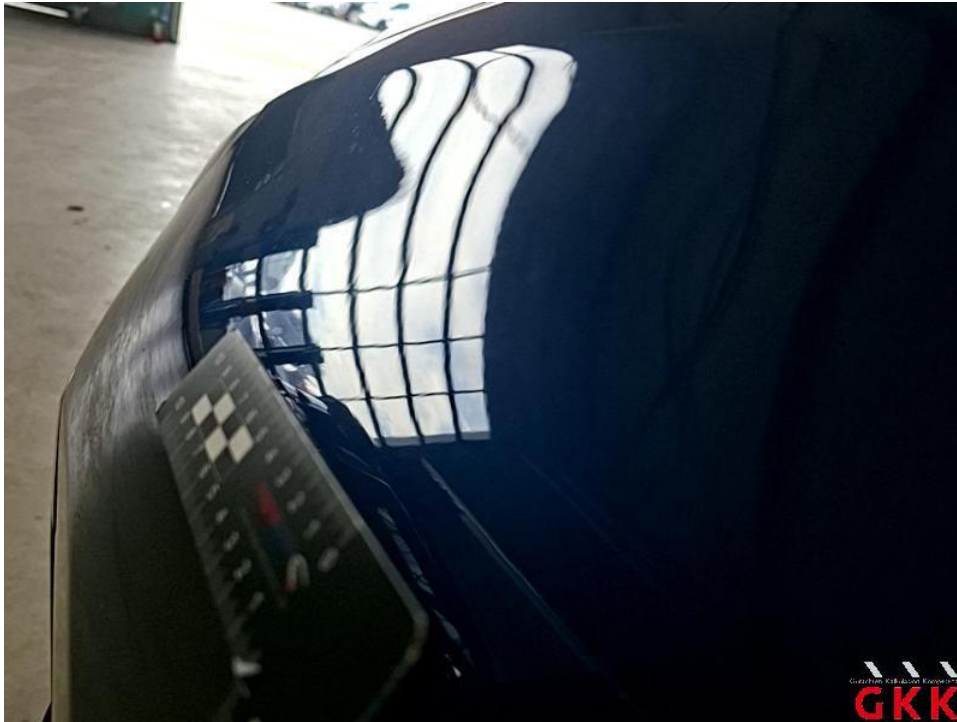
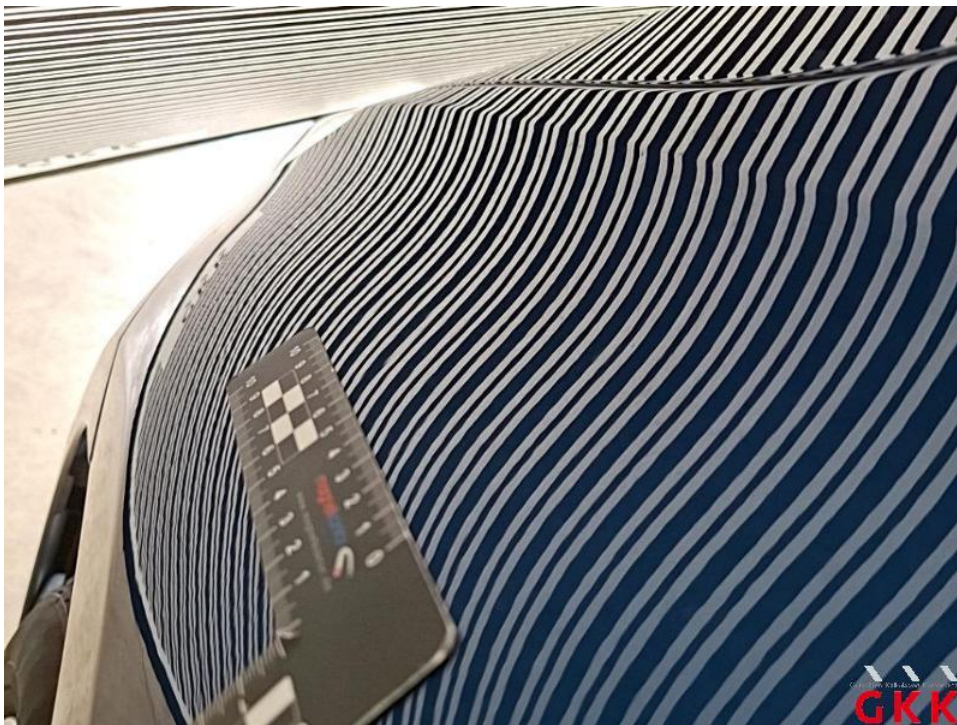
Kotflügel vorne links, Reparaturmangel (Bild 16, Bild 17, Bild 18)

Bild 16. Kotflügel vorne links, Reparaturmangel, aufbereiten

Bild 17. Kotflügel vorne links, Reparaturmangel, aufbereiten

Bild 18. Kotflügel vorne links, Reparaturmangel, aufbereiten

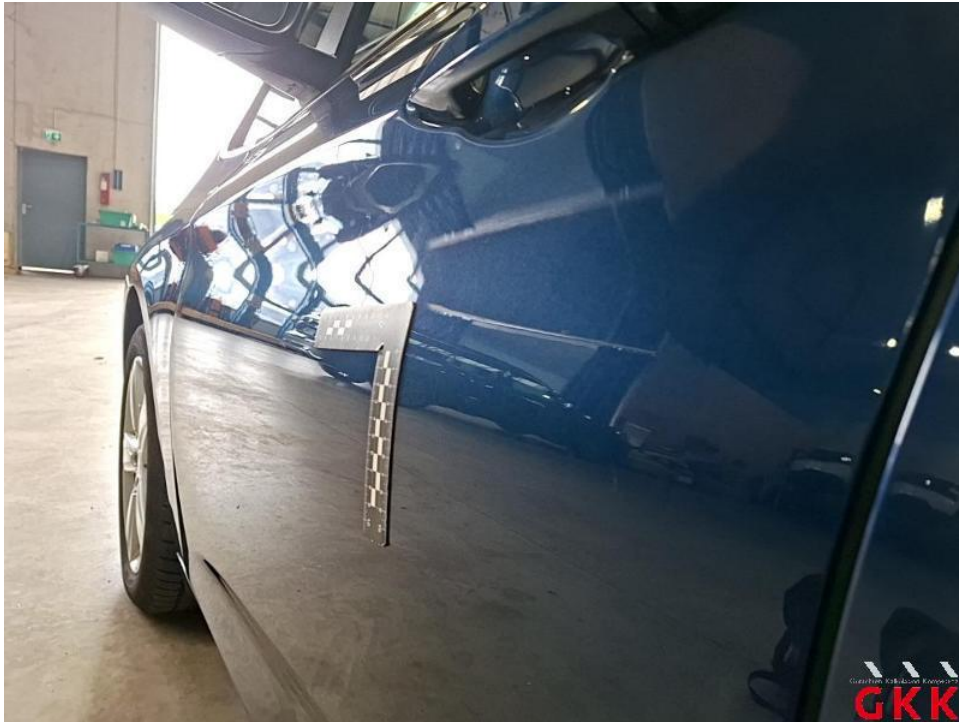
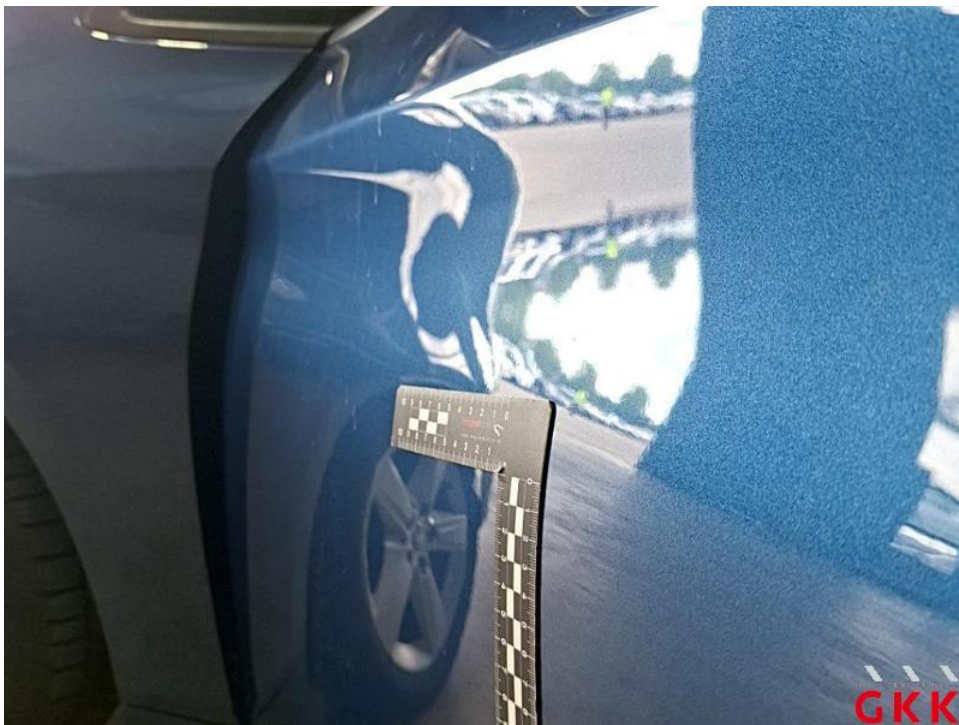
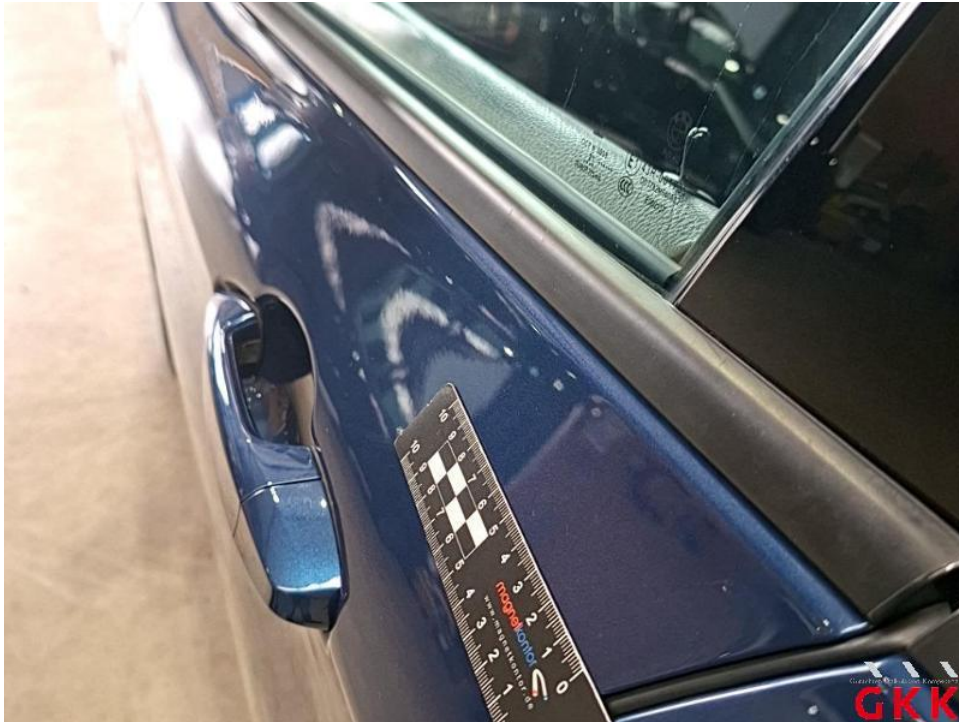
Tür vorne links, Reparaturmangel (Bild 19, Bild 20, Bild 21)

Bild 19. Tür vorne links, Reparaturmangel, aufbereiten

Bild 20. Tür vorne links, Reparaturmangel, aufbereiten

Bild 21. Tür vorne links, Reparaturmangel, aufbereiten

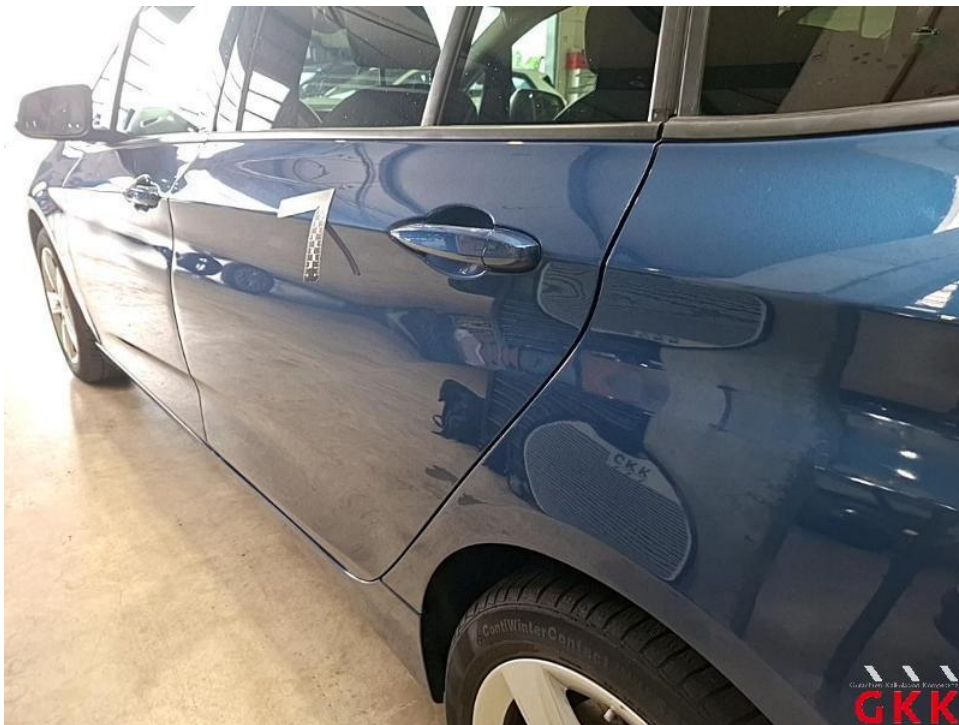
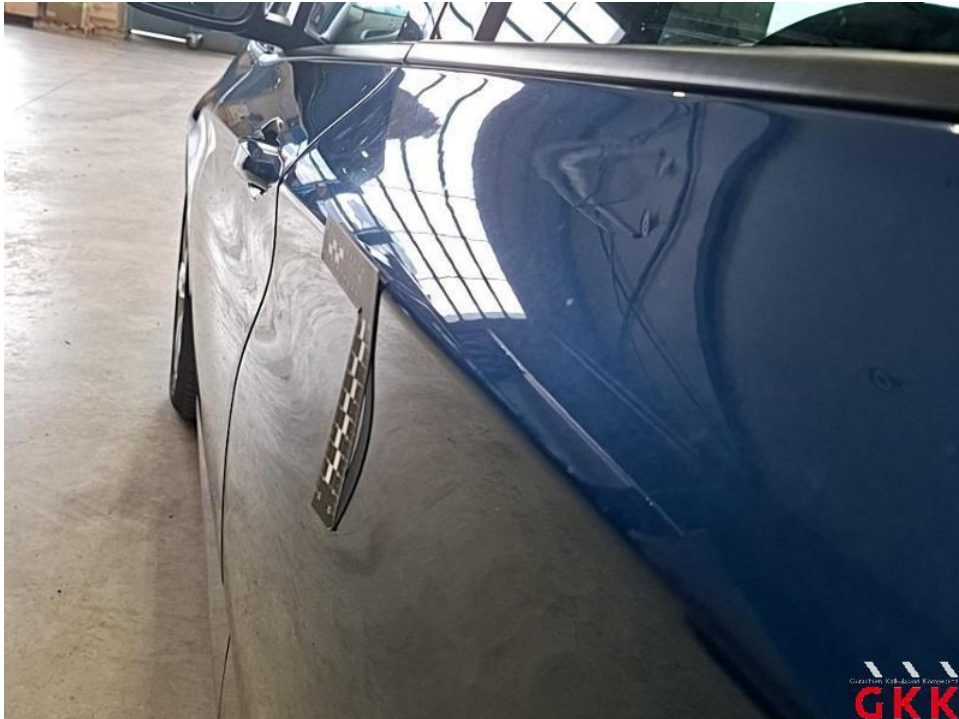
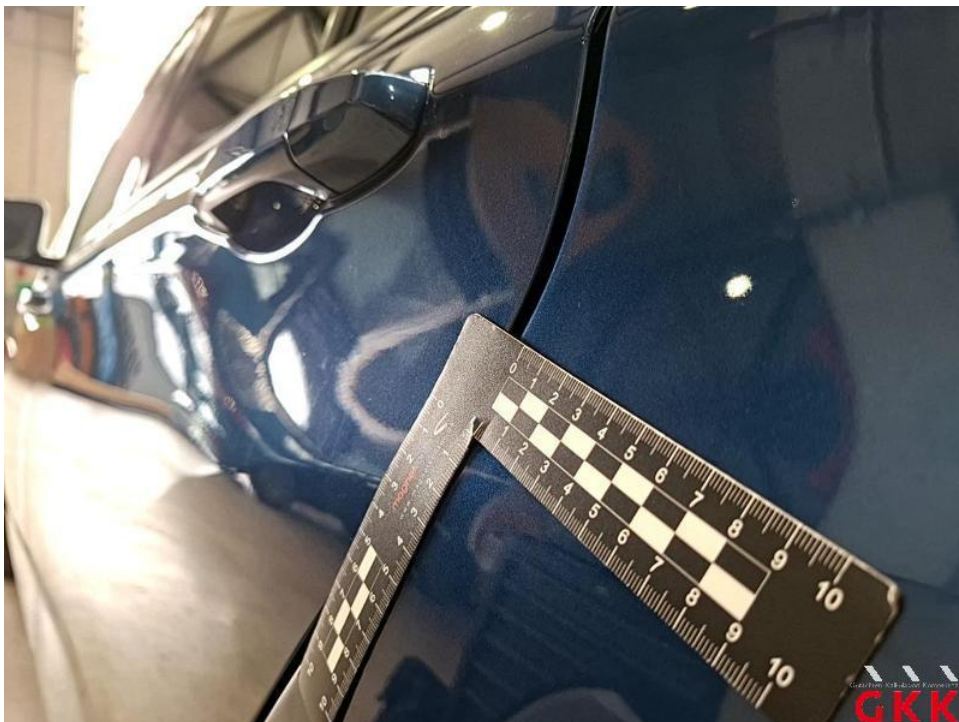
Tür hinten links, Reparaturmangel (Bild 22, Bild 23, Bild 24)

Bild 22. Tür hinten links, Reparaturmangel, aufbereiten

Bild 23. Tür hinten links, Reparaturmangel, aufbereiten

Bild 24. Tür hinten links, Reparaturmangel, aufbereiten

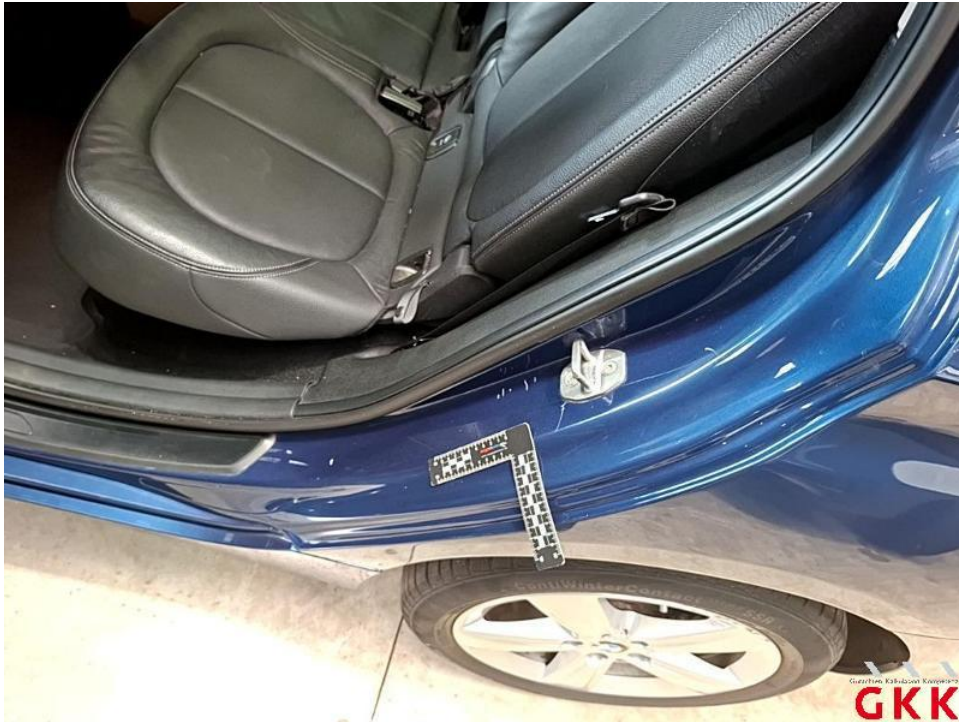
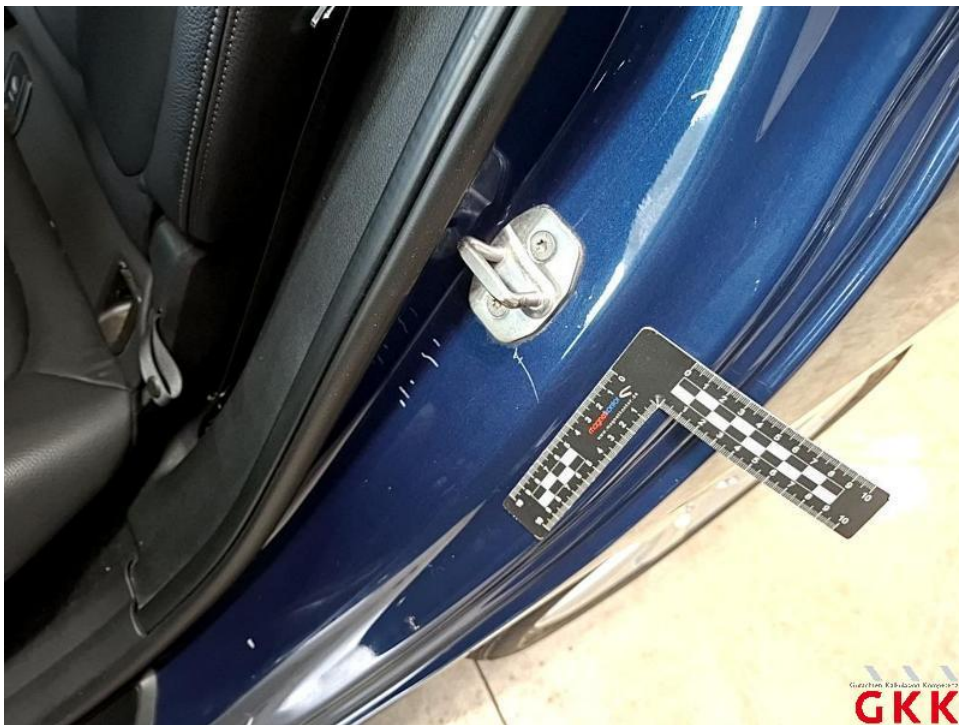
Tür hinten links Einstieg, verkratzt (Bild 25, Bild 26)

Bild 25. Tür hinten links, Einstieg, verkratzt, lackieren

Bild 26. Tür hinten links, Einstieg, verkratzt, lackieren

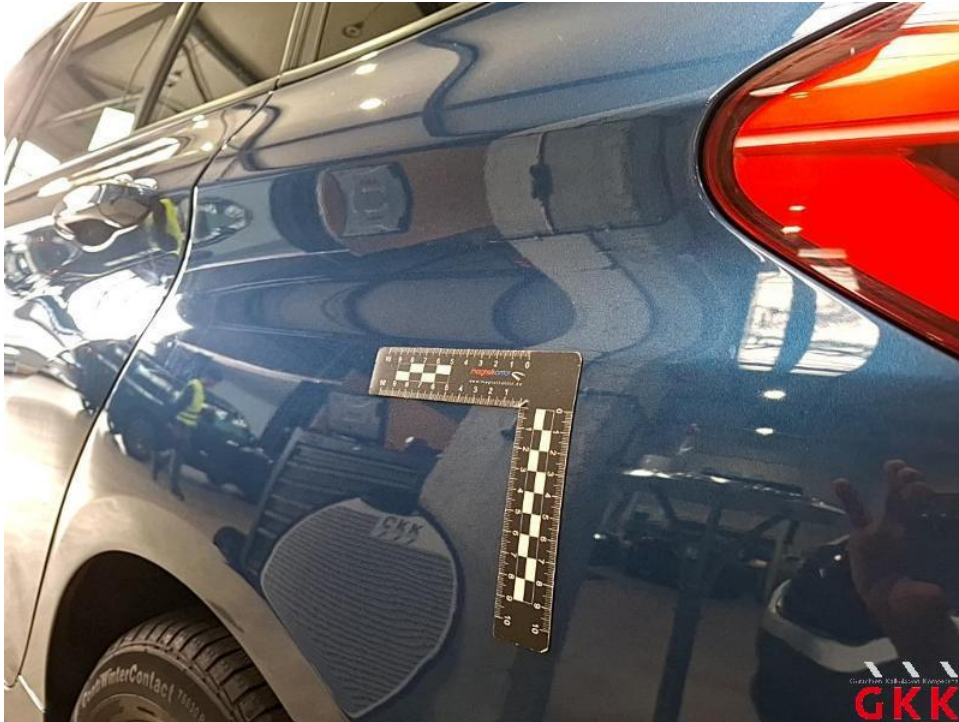
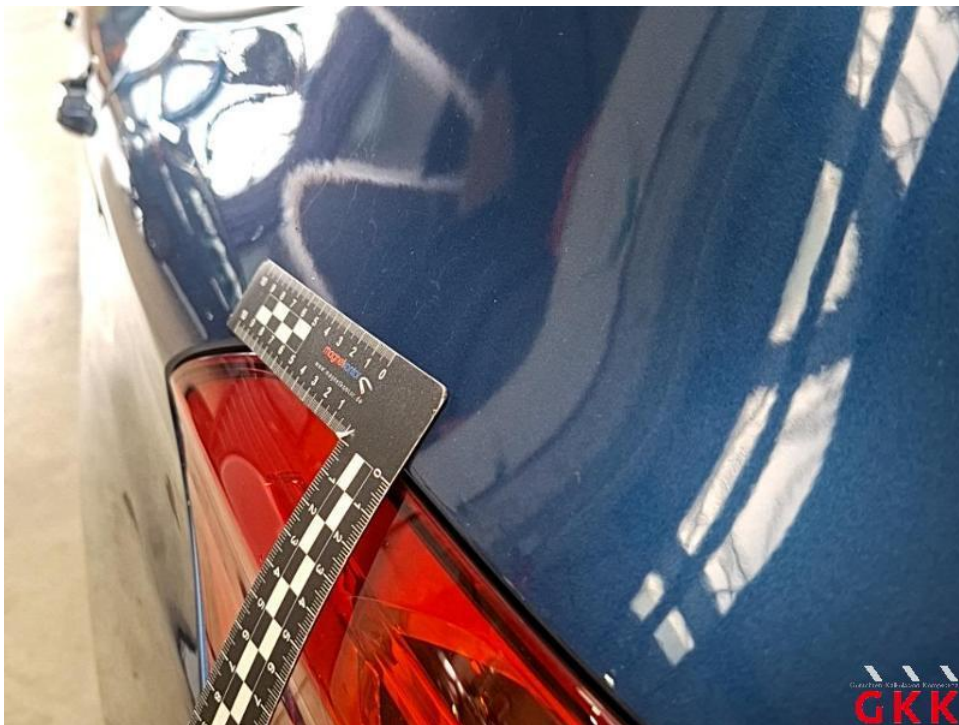
Seitenwand links, Reparaturmangel (Bild 27, Bild 28)

Bild 27. Seitenwand links, Reparaturmangel, aufbereiten

Bild 28. Seitenwand links, Reparaturmangel, aufbereiten

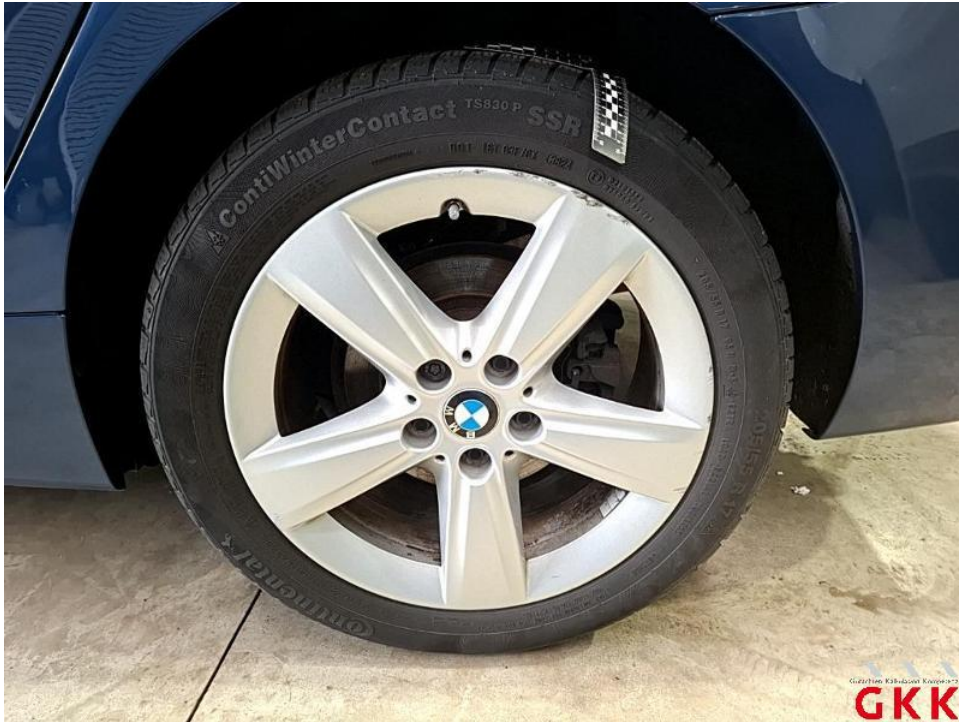
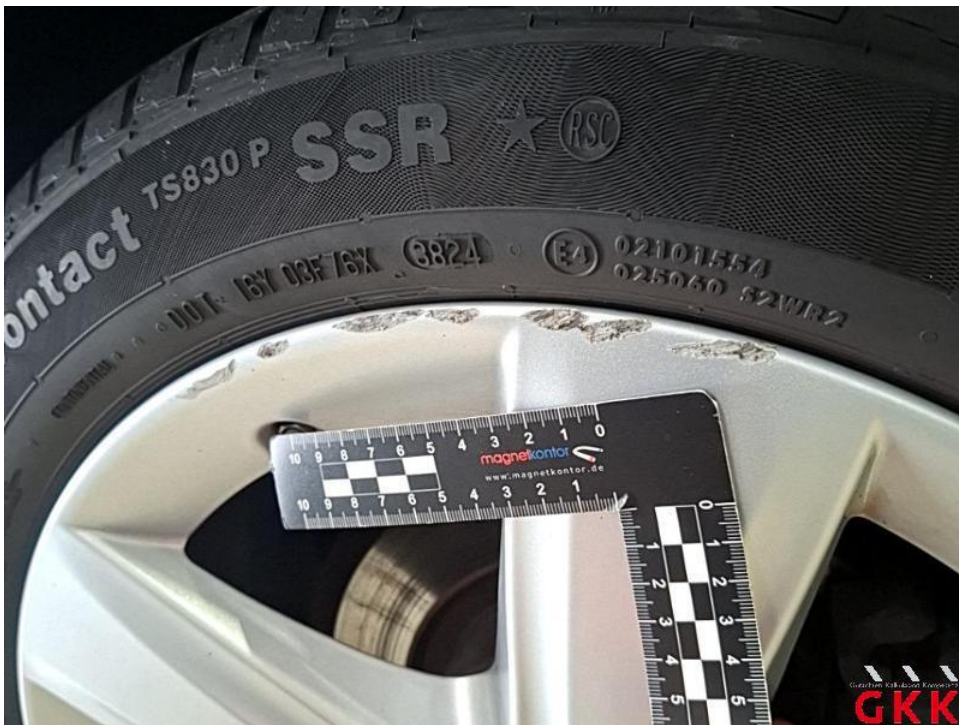
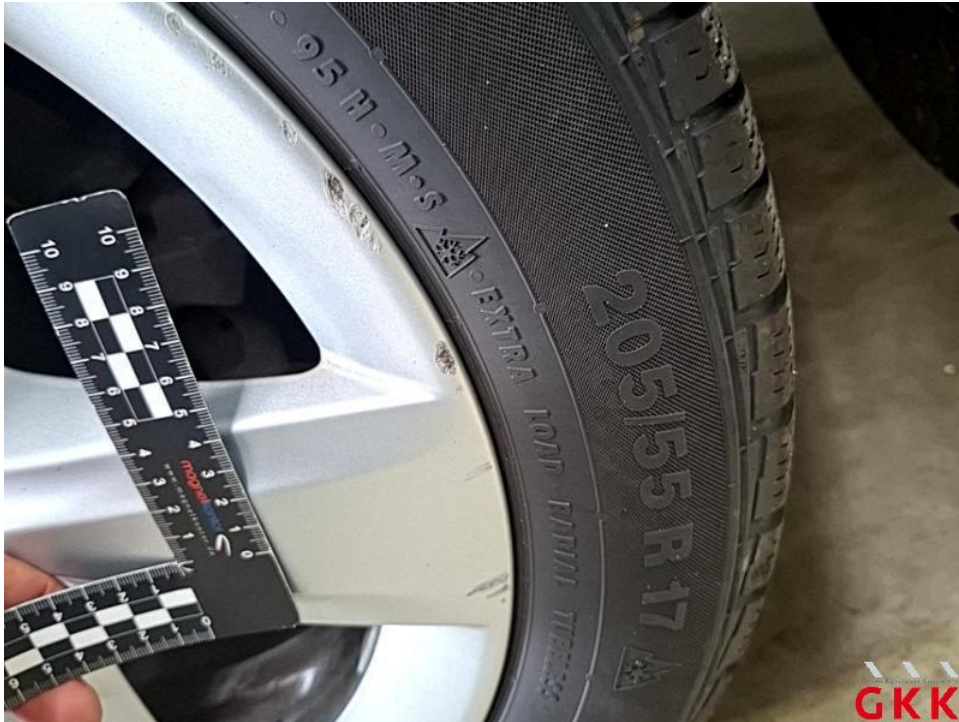
LM-Rad hinten links, Materialabtrag (Bild 29, Bild 30, Bild 31)

Bild 29. LM-Rad, hinten links, Materialabtrag, ersetzen

Bild 30. LM-Rad, hinten links, Materialabtrag, ersetzen

Bild 31. LM-Rad, hinten links, Materialabtrag, ersetzen

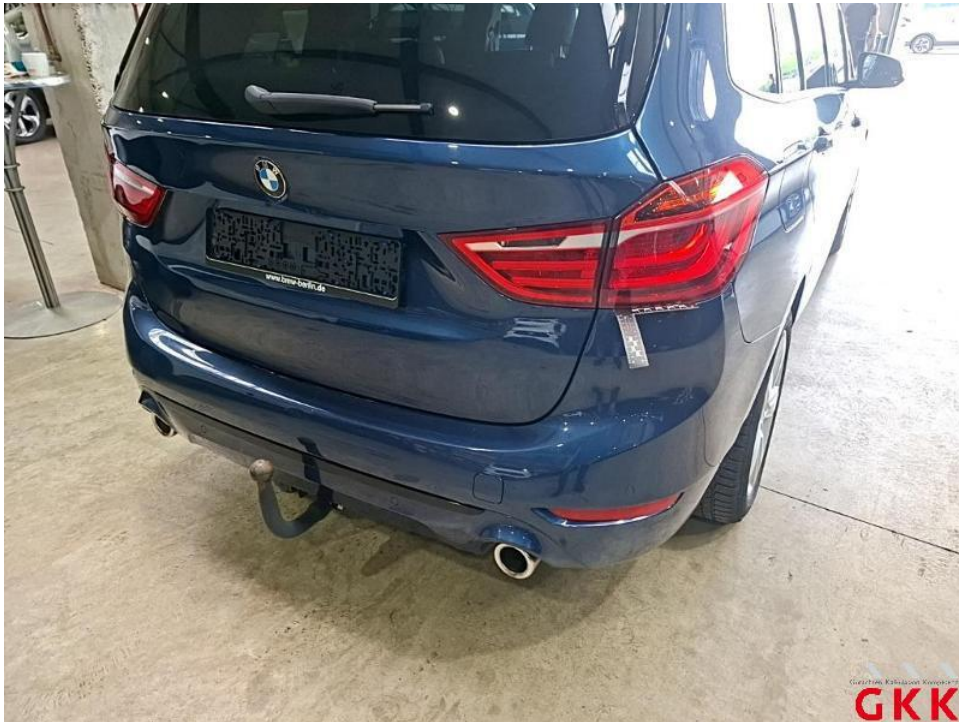
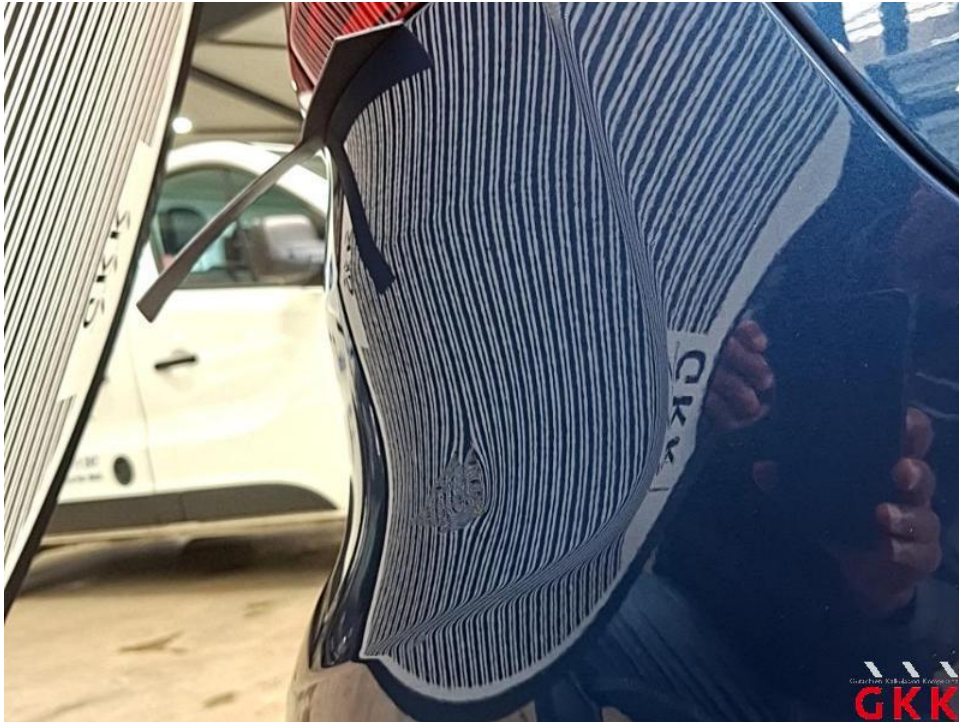
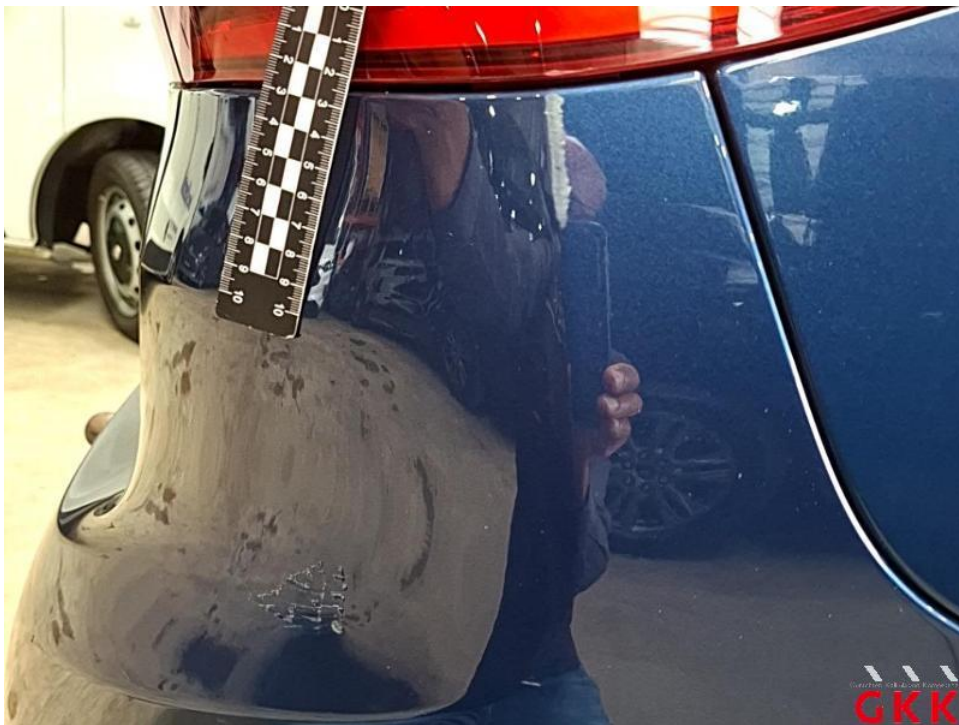
Stoßfänger hinten Verkleidung -lackiert-, beschädigt (Bild 32, Bild 33, Bild 34)

Bild 32. Stoßfänger hinten, Verkleidung -lackiert-, beschädigt, instand setzen - lackieren

Bild 33. Stoßfänger hinten, Verkleidung -lackiert-, beschädigt, instand setzen - lackieren

Bild 34. Stoßfänger hinten, Verkleidung -lackiert-, beschädigt, instand setzen - lackieren

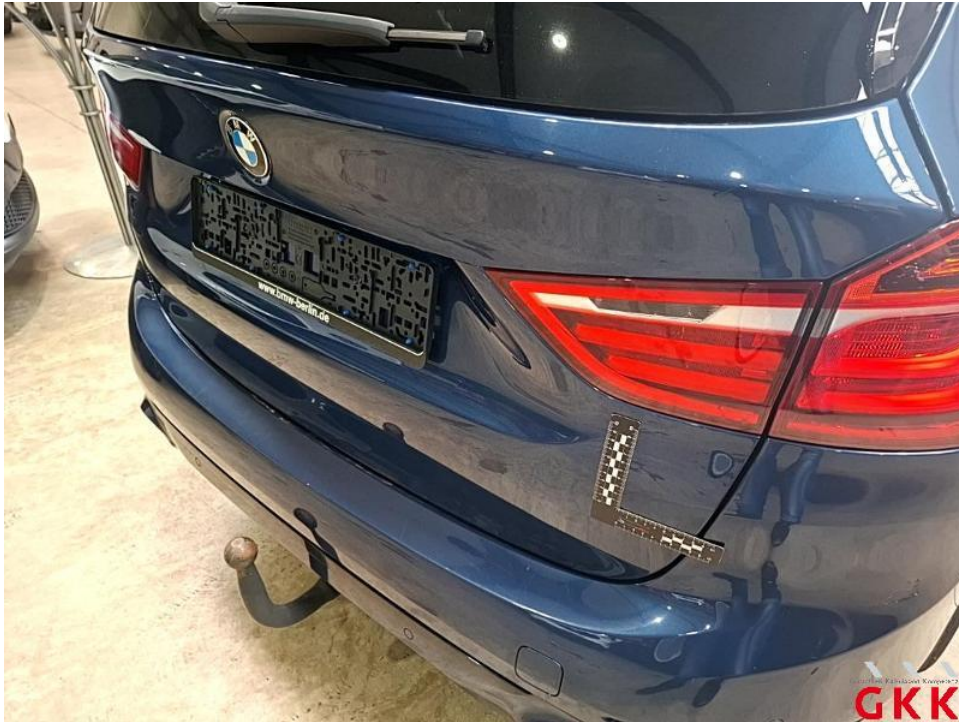
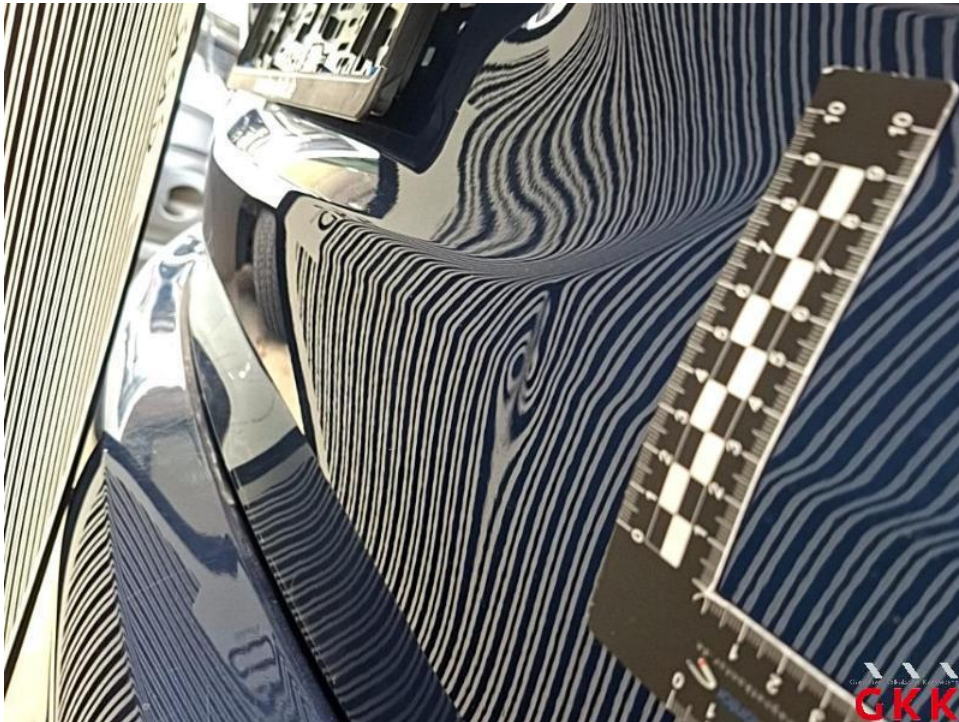
Heckklappe, beschädigt (Bild 35, Bild 36)

Bild 35. Heckklappe, beschädigt, instand setzen - lackieren

Bild 36. Heckklappe, beschädigt, instand setzen - lackieren

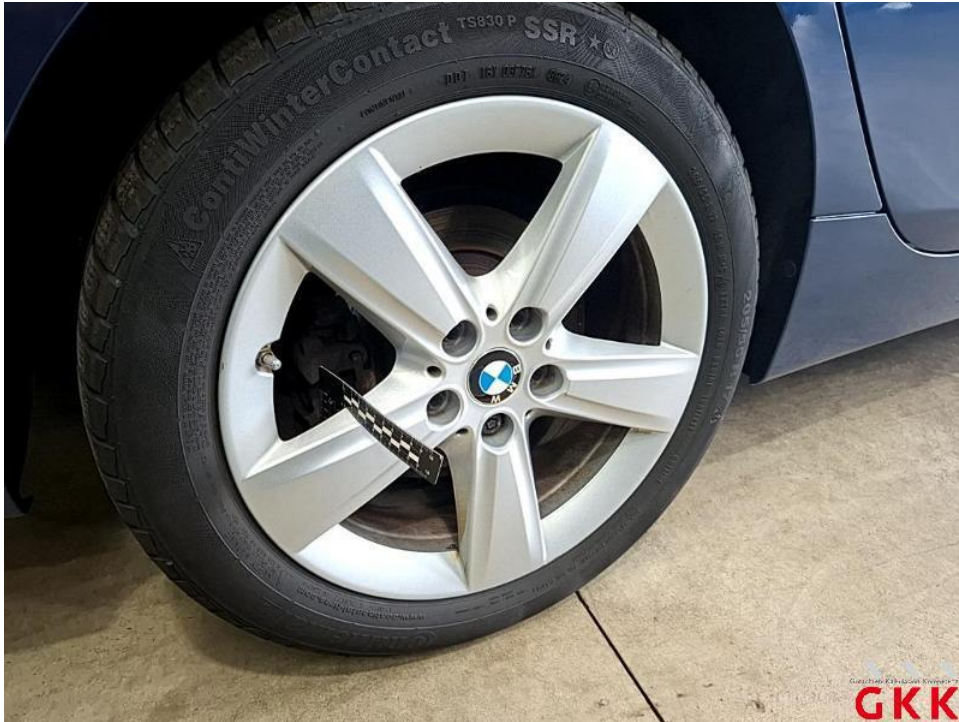
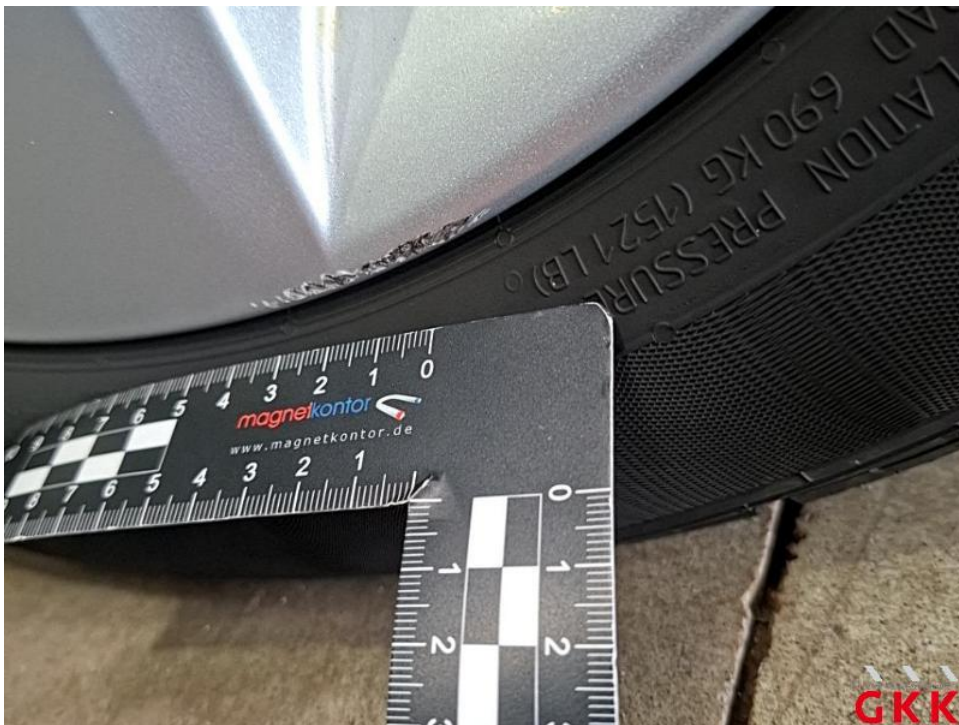
LM-Rad hinten rechts, verkratzt (Bild 37, Bild 38)

Bild 37. LM-Rad, hinten rechts, verkratzt, lackieren

Bild 38. LM-Rad, hinten rechts, verkratzt, lackieren

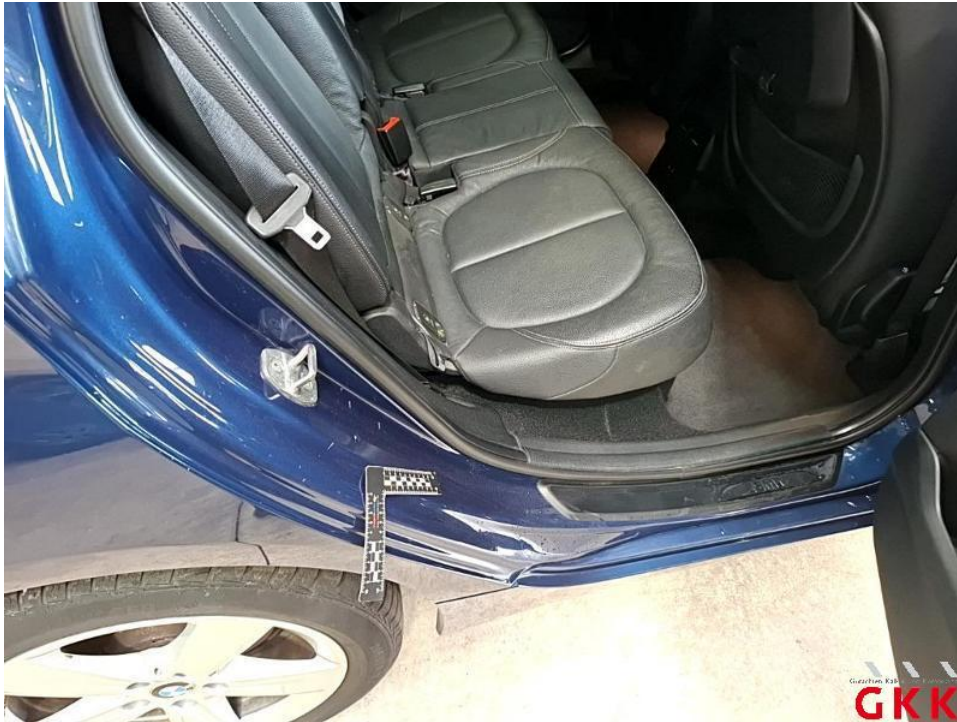
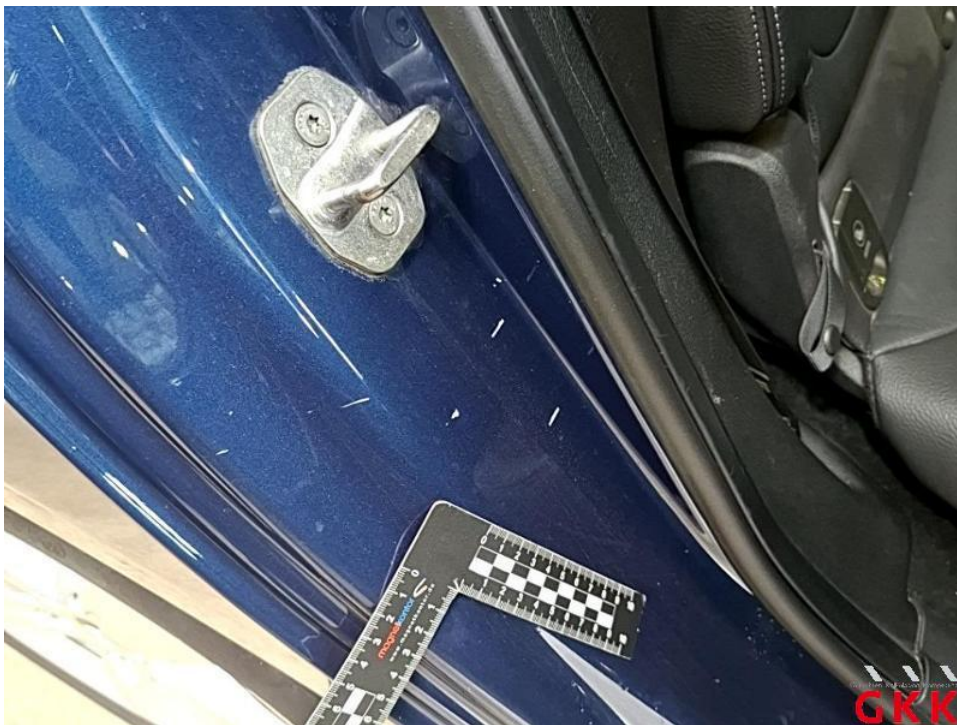
Tür hinten rechts Einstieg, verkratzt (Bild 39, Bild 40)

Bild 39. Tür hinten rechts, Einstieg, verkratzt, lackieren

Bild 40. Tür hinten rechts, Einstieg, verkratzt, lackieren

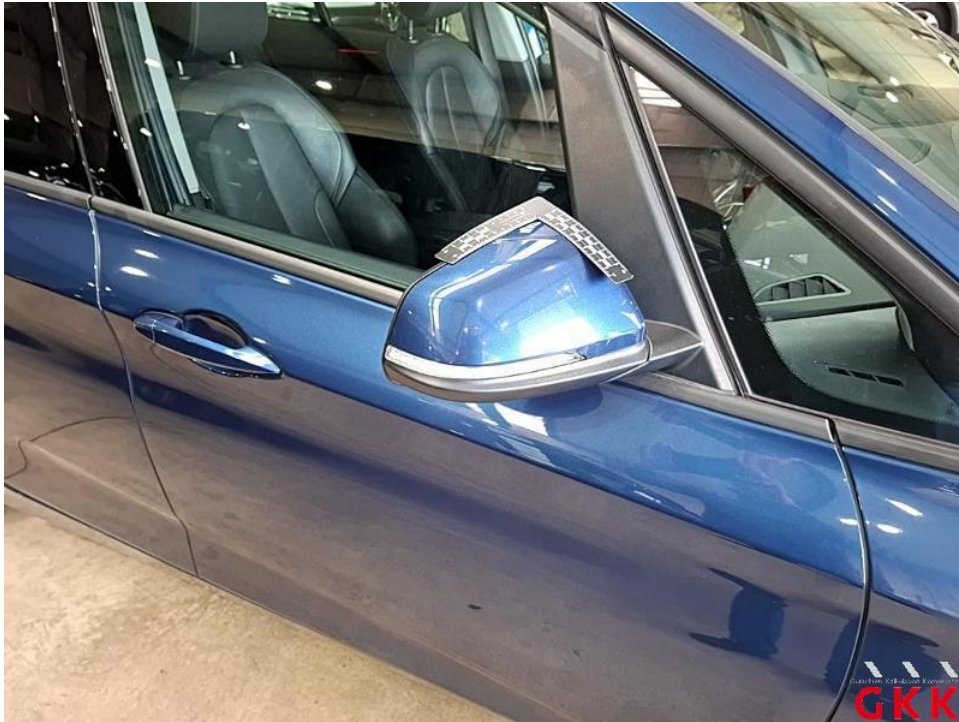
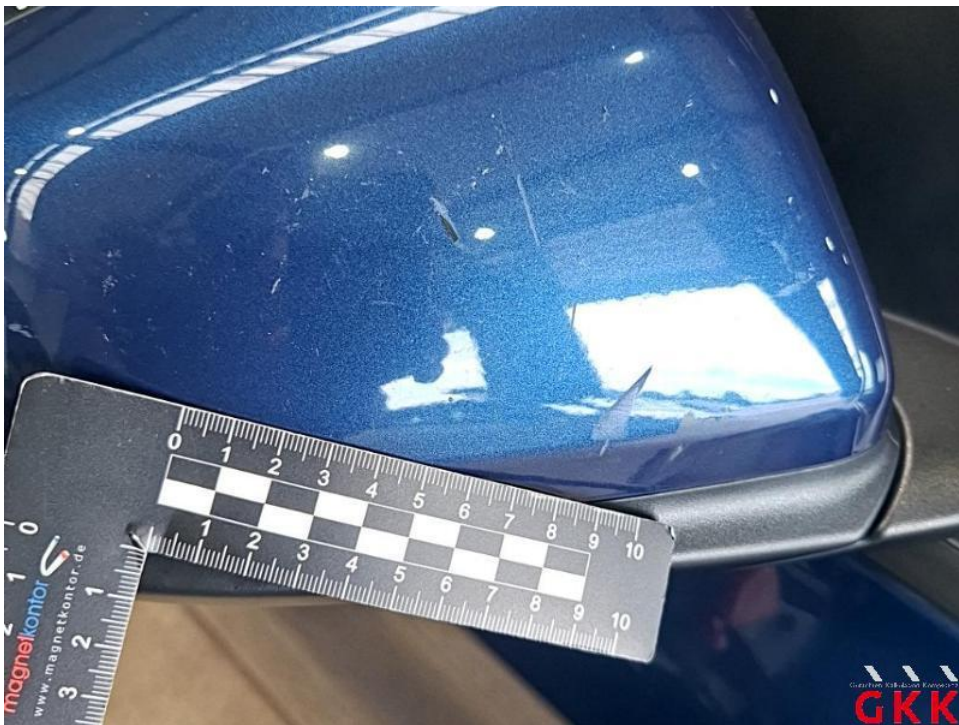
Spiegelgehäuse rechts Kappe -lackiert-, verkratzt (Bild 41, Bild 42)

Bild 41. Spiegelgehäuse rechts, Kappe -lackiert-, verkratzt, lackieren

Bild 42. Spiegelgehäuse rechts, Kappe -lackiert-, verkratzt, lackieren

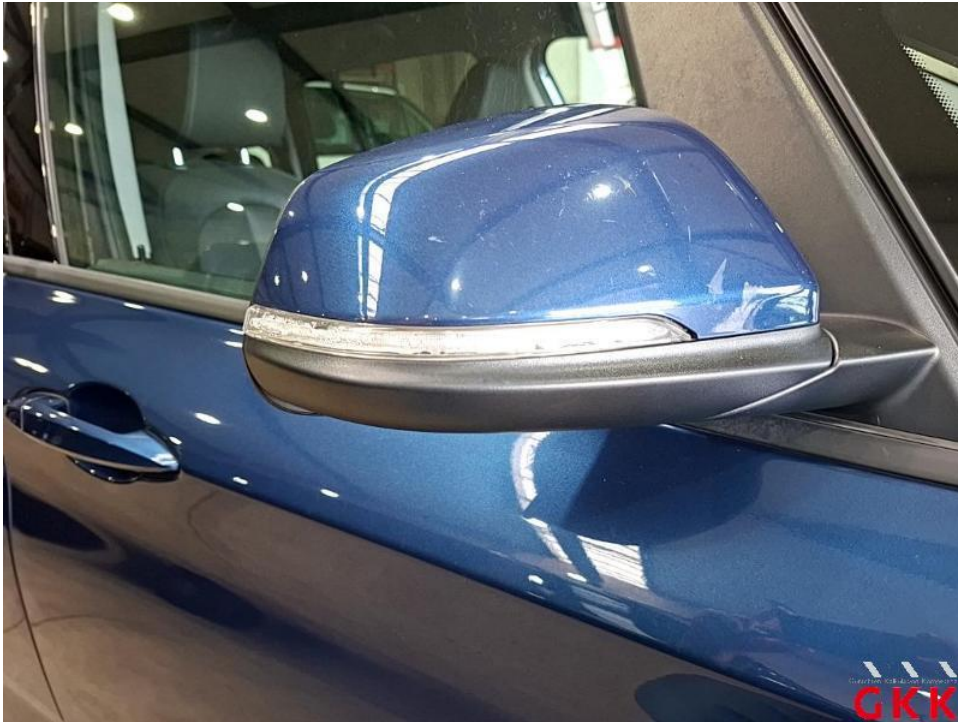
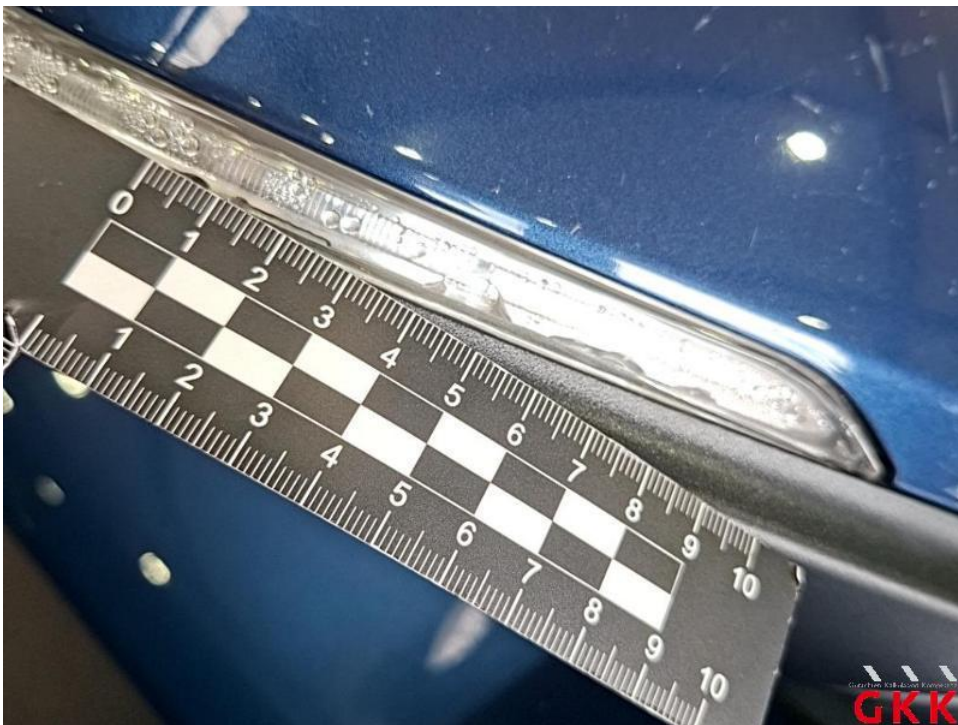
Spiegelgehäuse rechts Blinker, beschädigt (Bild 43, Bild 44)

Bild 43. Spiegelgehäuse rechts, Blinker, beschädigt, ersetzen

Bild 44. Spiegelgehäuse rechts, Blinker, beschädigt, ersetzen
