Fahrzeug: BMW 2er Gran Tourer 218d Sport Line Kompaktvan5-türig 1995 ccm 150 PS / 110 KW
Diesel 6-Gang Manuell

Zustandsbericht

Fahrzeughalter	Allane SE
Ihr Auftrag vom	08.06.2026 durch Allane SE
Besichtigungsort	41844 Wegberg, Friedrich-List-Allee 51
Besichtigungsdatum	18.06.2026
Referenznummern	0031199054 - 0098759077

Kennzeichen	M-C 3705	Fzg.-Ident.-Nummer	WBA6W910605U74272
Fabrikat	BMW	1. Zulassung	18.01.2022
Typ	Gran Tourer 218d Sport Line	Fahrzeugart	PKW
Getriebe / Gänge	Automatik / 8	Farbe	Phytonic-Blau - 2-Schicht metallic
Laufleistung abgelesen	140.967 km	Sitzplätze	5
Achsen / angetrieben	2 / 1	Aufbau	Kombilimousine, 5 Türen
Anzahl Besitzer	keine Angabe	nächste HU	01/2027
Motorart	Reihenmotor / Diesel	Hubraum / Nennleistung	1.995 ccm / 110 KW

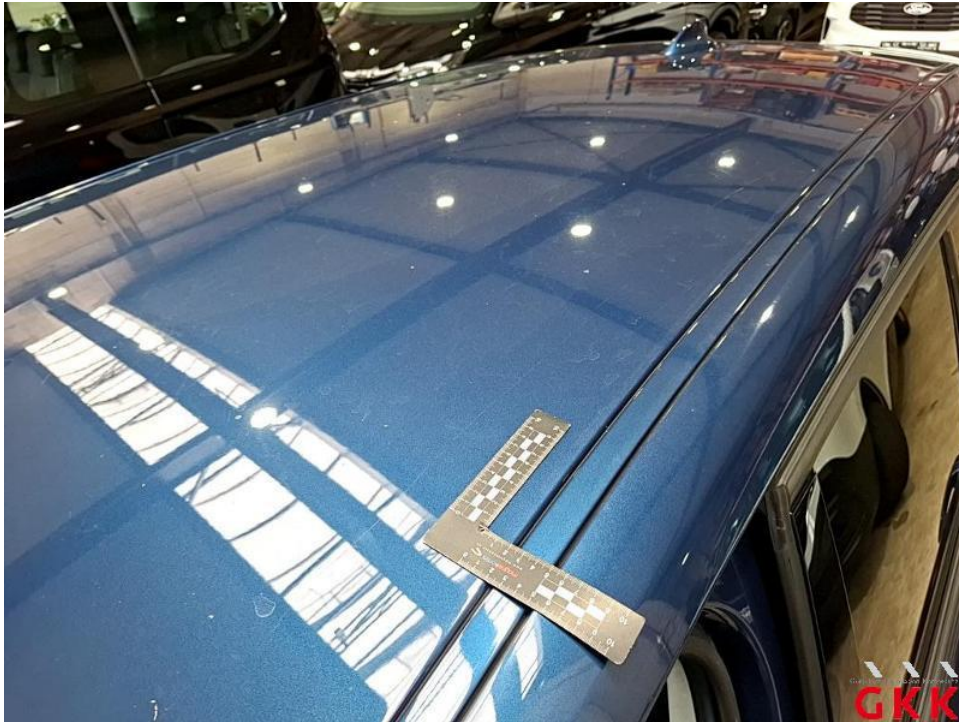
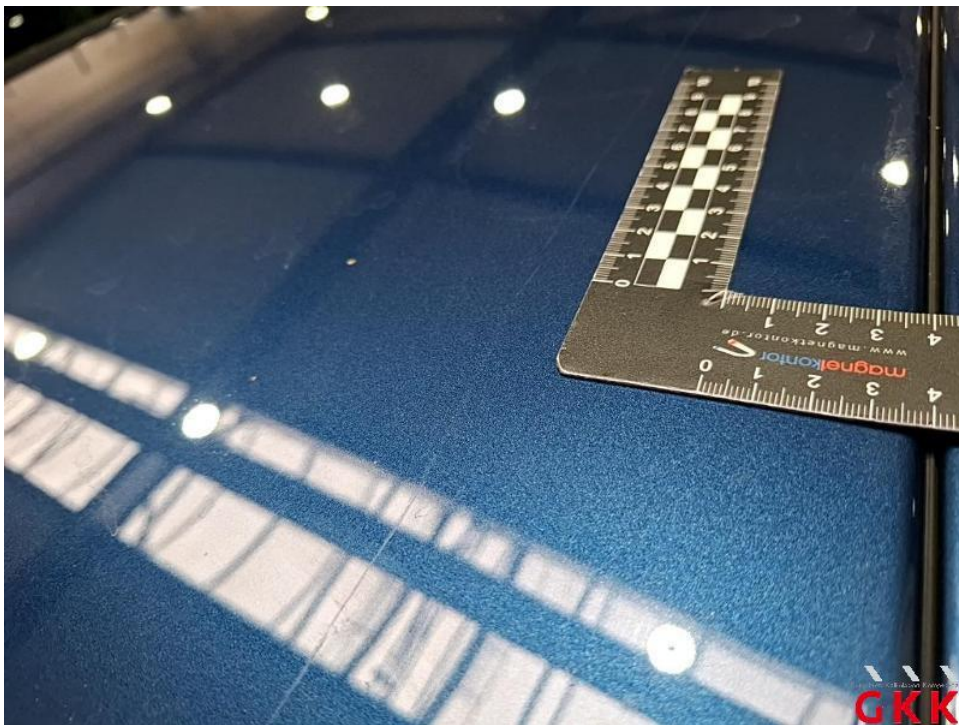
Dach, verkratzt (Bild 45, Bild 46)

Bild 45. Dach, verkratzt, auslegen, schleifen, polieren

Bild 46. Dach, verkratzt, auslegen, schleifen, polieren
