Fahrzeugart	: PKW
Aufbauart	: SUV, 5-türig
Fabrikat	: VW
Typ / Untertyp	: Touareg / 3.0 V6 TDI SCR 4Motion Aut. Elegance
Fahrzeug-Ident-Nummer	: WVGZZZCR7SD017977
KBA-Nummer	: 0603COB
Hubraum / Leistung	: 2967 ccm / 170 kW
Motorart / Zylinder / Motorbauart	: Diesel / 6-Zylinder / V-Motor
Abgascode	: Euro 6
Plätze	: 5
Leer- / zul. Gesamtgewicht / Nutzlast	: 2122 kg / 2850 kg / 728 kg
Länge / Breite / Höhe	: 4902 mm / 1984 mm / 1687 mm
Reifendimension	: 255/55 R 19 107V
Reifenfabrikat	: Goodyear
Reifenart	: Winter-Reifen, Original
	←
Profiltiefe in (mm)	:

Gemäß dem uns erteilten Auftrag soll ein Haftpflichtschaden-Gutachten erstellt werden.

Zum Zeitpunkt der Besichtigung wurde uns das Fahrzeug mit einem Anstoß gegen den Aussenspiegel links vorgestellt:

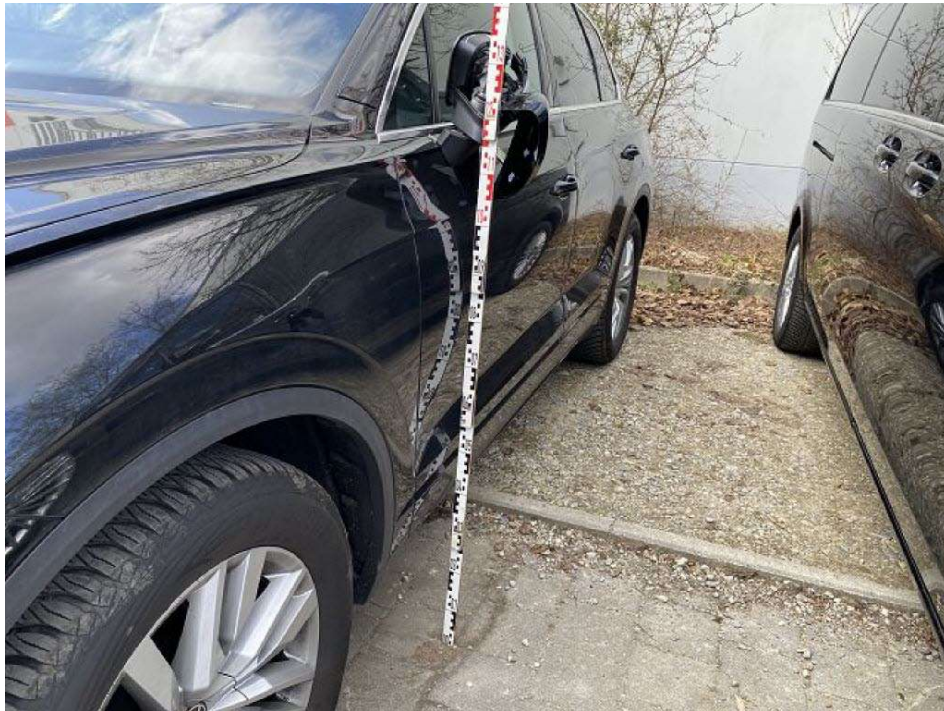
Bild 5 Schadenübersicht mit Höhenmessstab Aussenspiegel Fahrzeugseite links gebrochen

<i>Aussenspiegel links gebrochen</i>	/	<i>erneuern</i>
<i>Tür vorne links verschrammt</i>	/	<i>instandsetzen</i>
<i>Schachtleiste Tür vorne links verschrammt</i>	/	<i>erneuern</i>
<i>Fenster Tür vorne links verschrammt</i>	/	<i>erneuern</i>

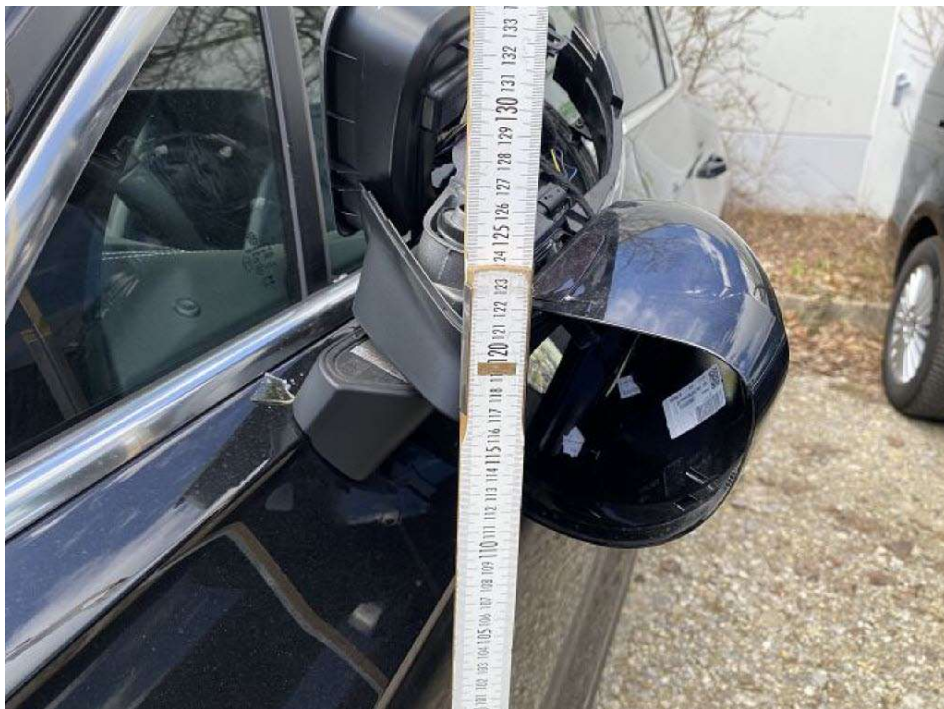
Bild 6 Detailansicht mit Höhenmessstab Aussenspiegel Fahrzeugseite links gebrochen

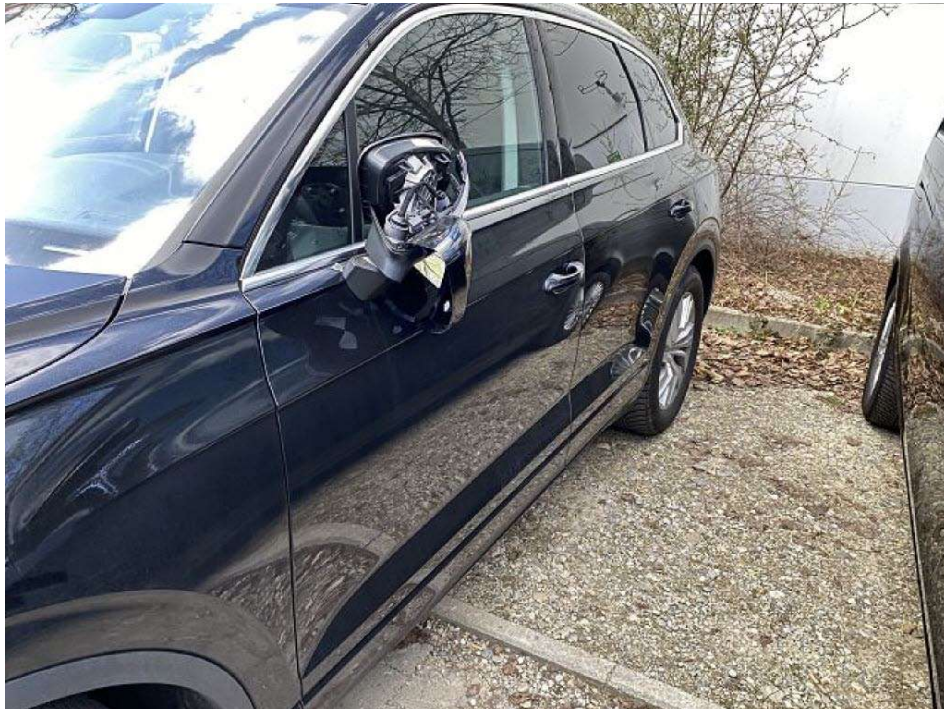
Bild 7 Schadenübersicht Aussenspiegel Fahrzeugseite links gebrochen

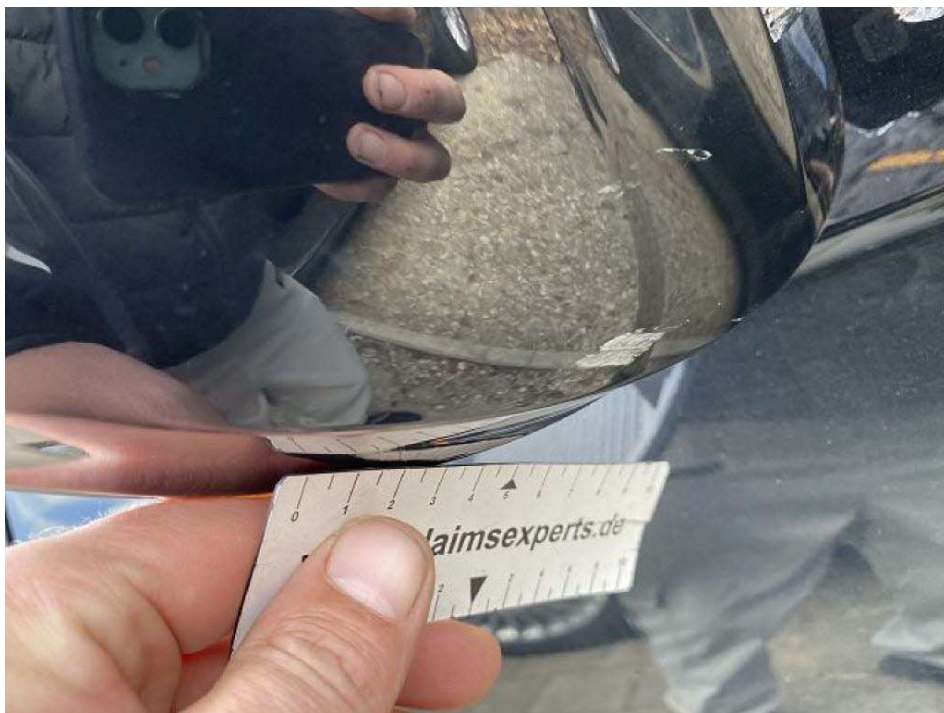
Bild 8 Detailansicht Abdeckkappe Aussenspiegel Fahrzeugseite links verschrammt

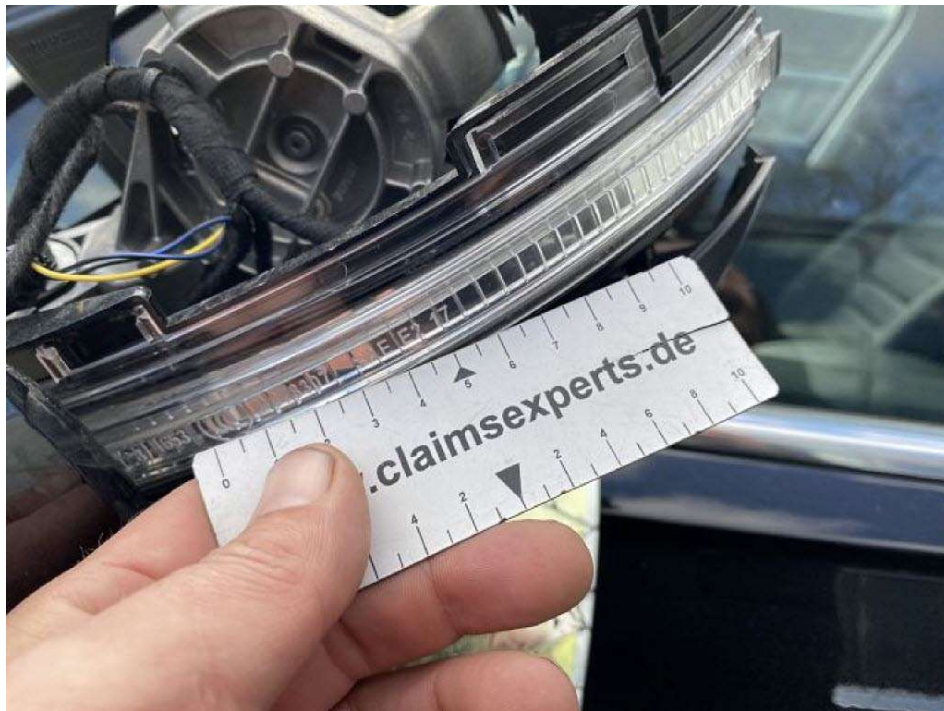
Bild 9 Detailansicht Blinkleuchte Aussenspiegel Fahrzeugseite links gebrochen

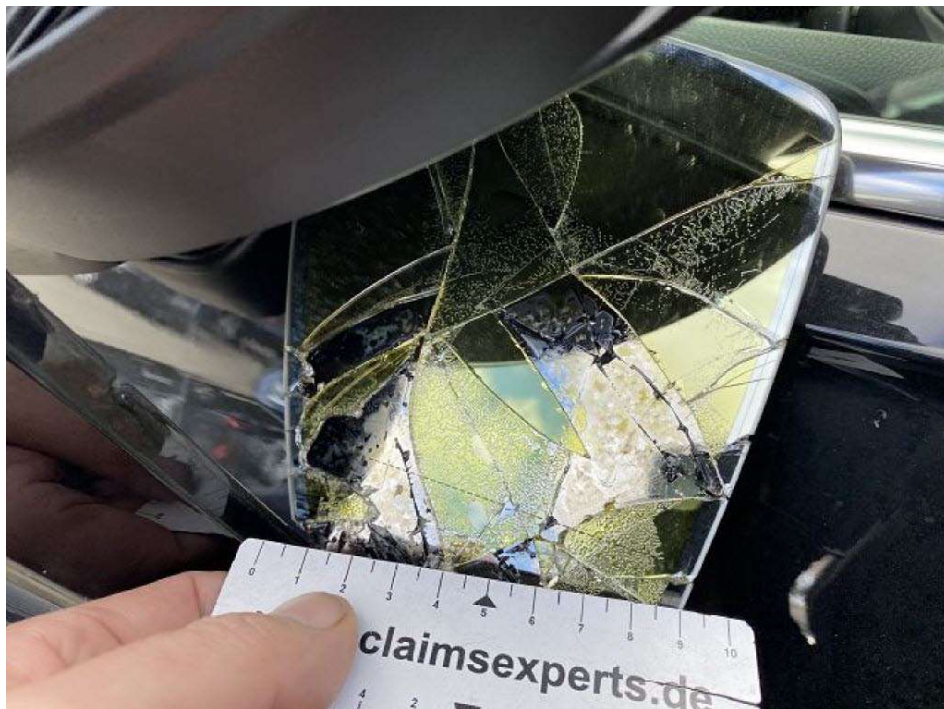
Bild 10 Detailansicht Spiegelglas Aussenspiegel Fahrzeugseite links gebrochen

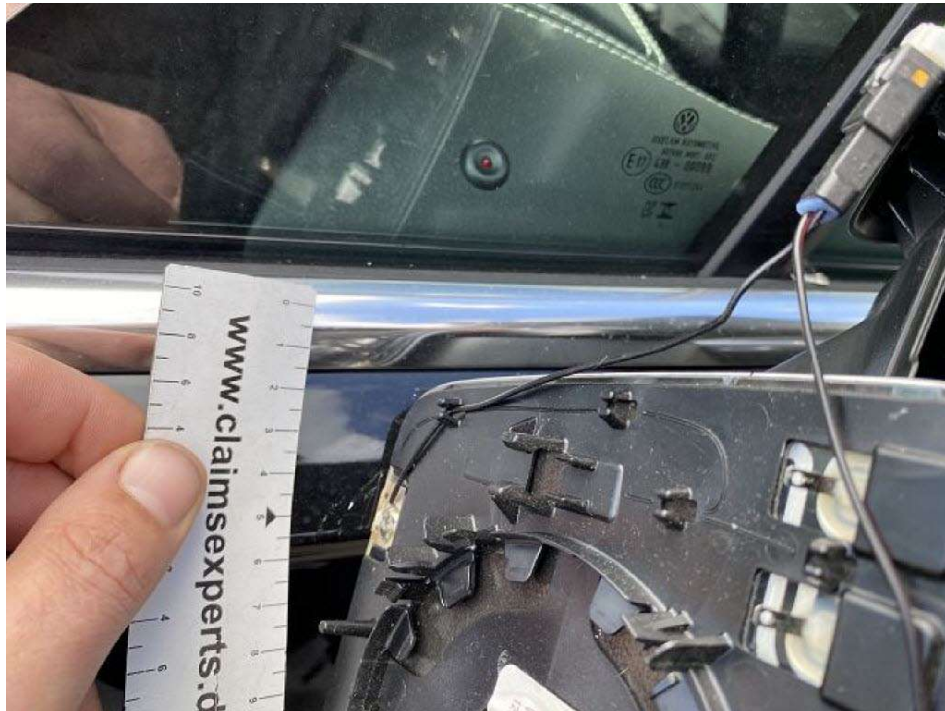
Bild 11 Detailansicht Tür vorne Fahrzeugseite links verschrammt

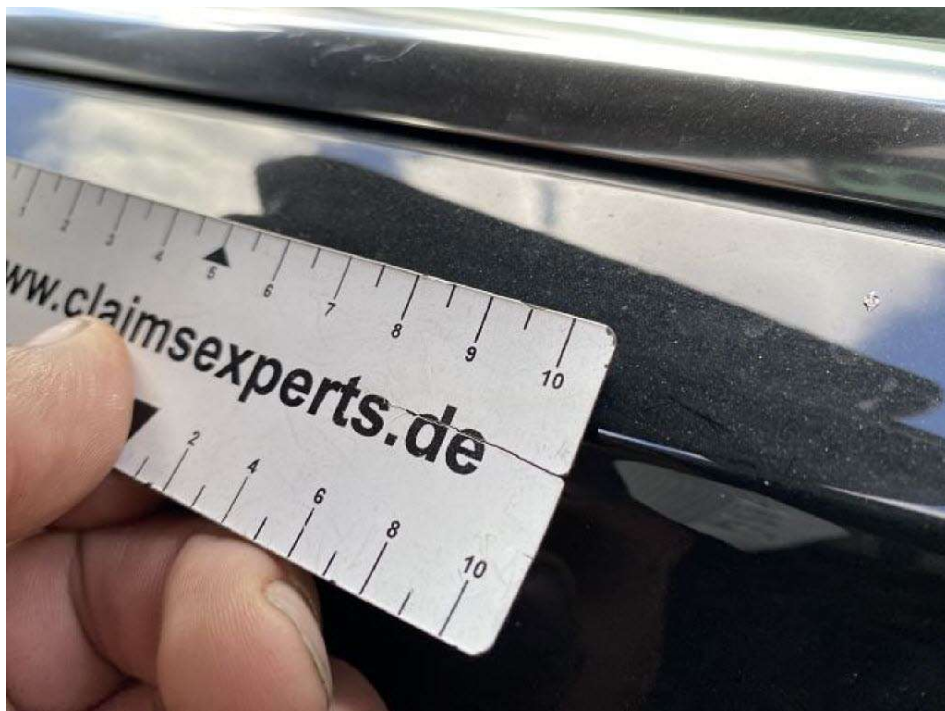
Bild 12 Detailansicht Tür vorne Fahrzeugseite links verschrammt

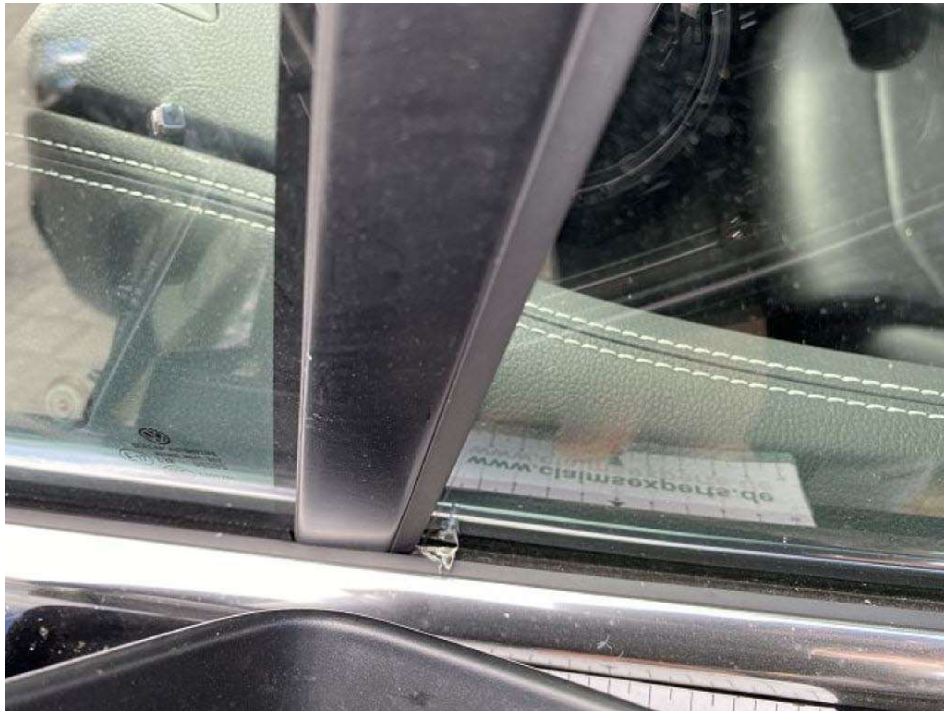
Bild 13 Detailansicht Schachtleiste aussen Tür vorne Fahrzeugseite links verschrammt

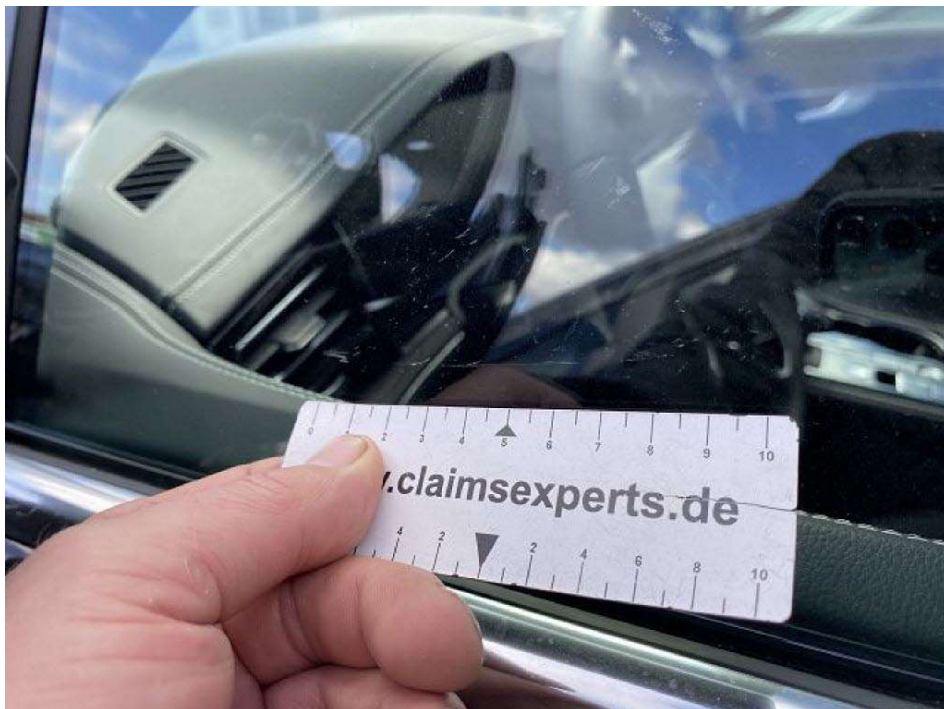
Bild 14 Detailansicht Tür vorne Fahrzeugseite links Fensterscheibe verschrammt
