PROTOKOLLNUMMER: 45937624

## Beschädigungsfotos

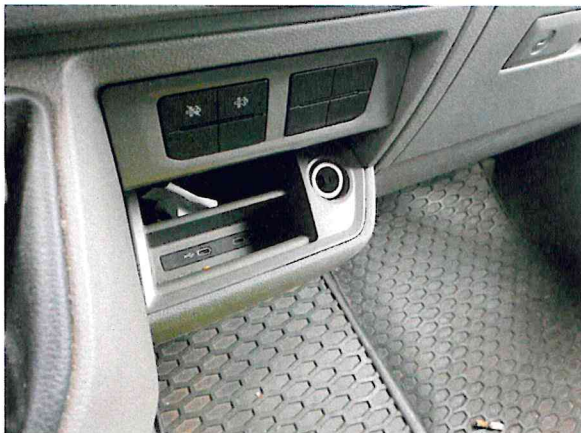
**Beschädigung 1:** elektrisches System: Steckdose (Adapter) - fehlt - erneuern

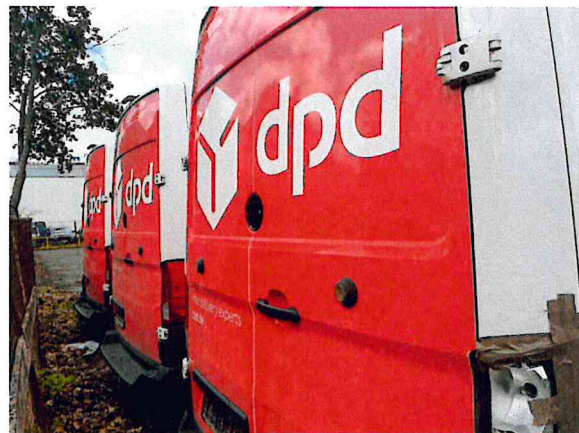
**Beschädigung 2:** Heckklappe/-tür: Emblem - fehlt - erneuern

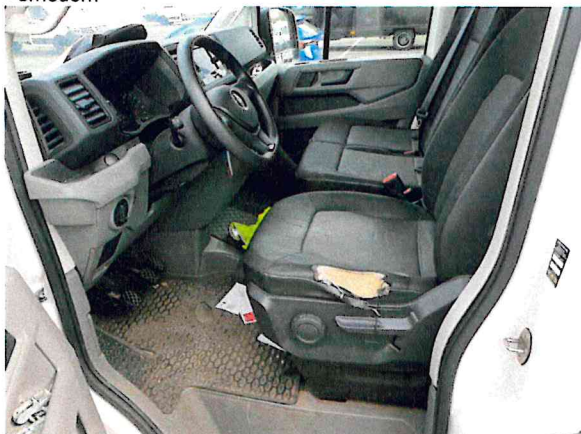
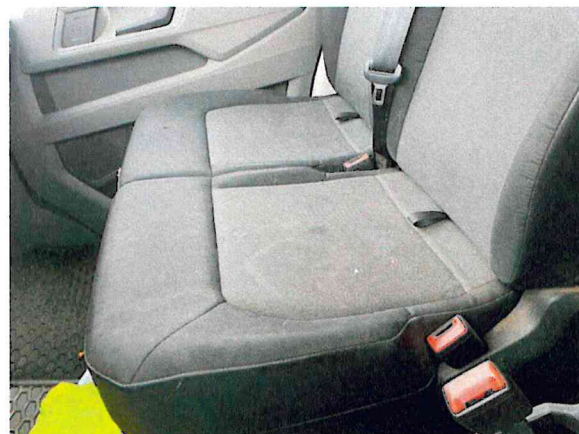
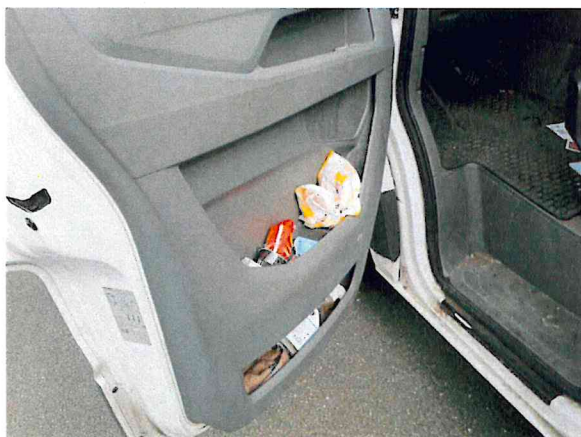
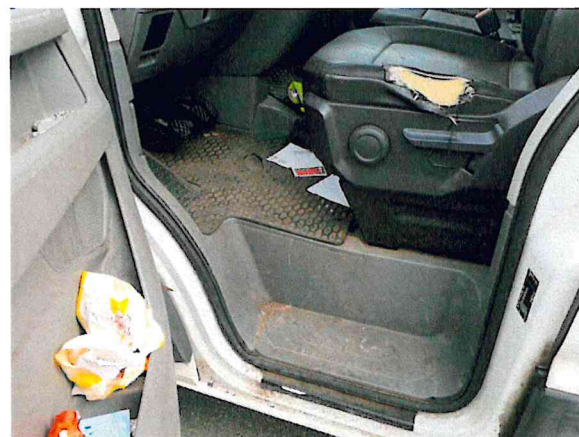
**Beschädigung 4:** Interieur: Innenraum - verschmutzt - reinigen

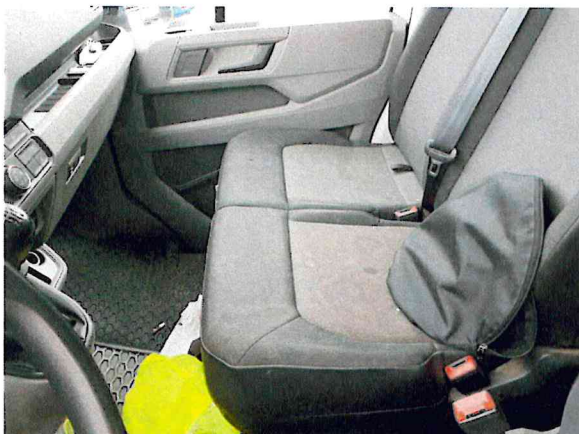
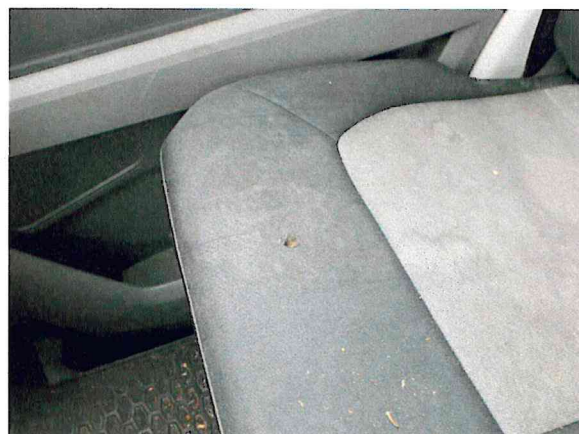
**Beschädigung 5:** Sitz vorn: Sitzbezug rechts - beschädigt - Wertminderung

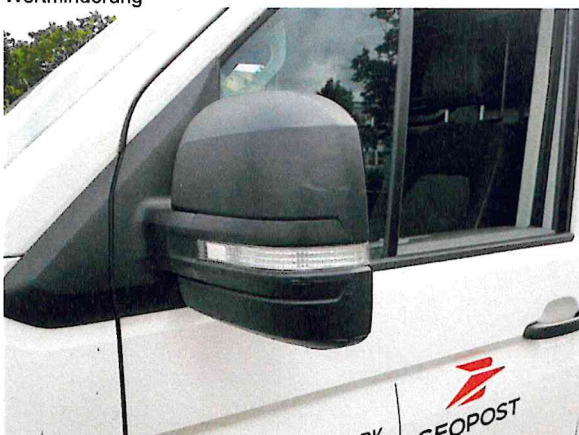
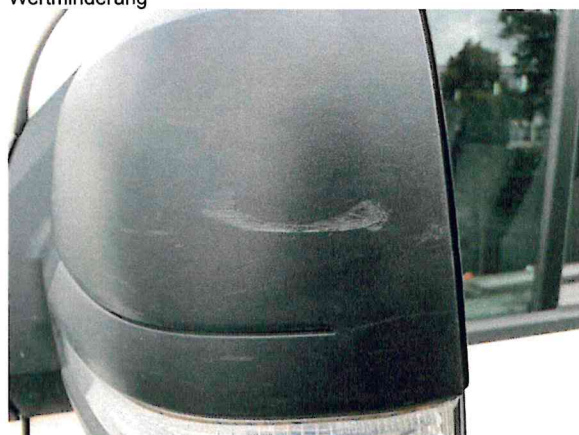
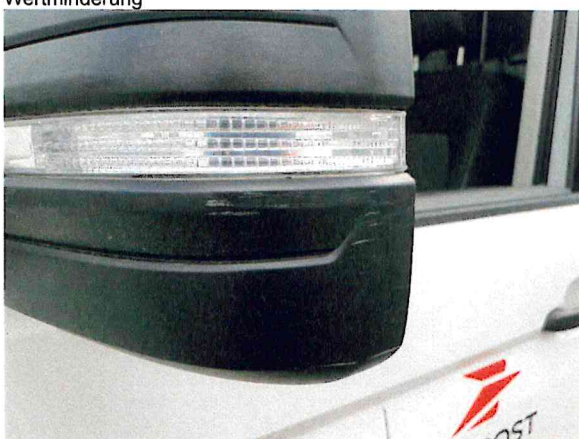
**Beschädigung 6:** Außenspiegel links: Spiegelgehäuse - Kratzer - Wertminderung

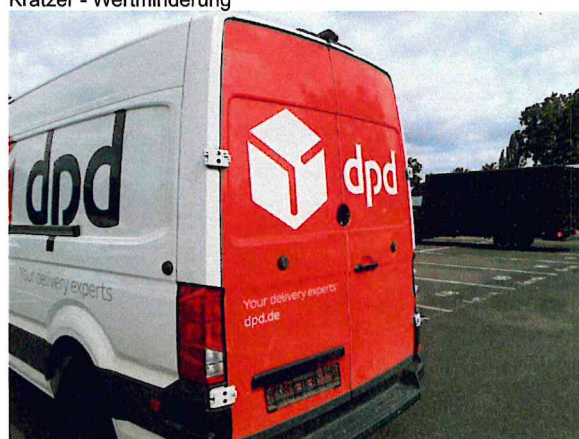
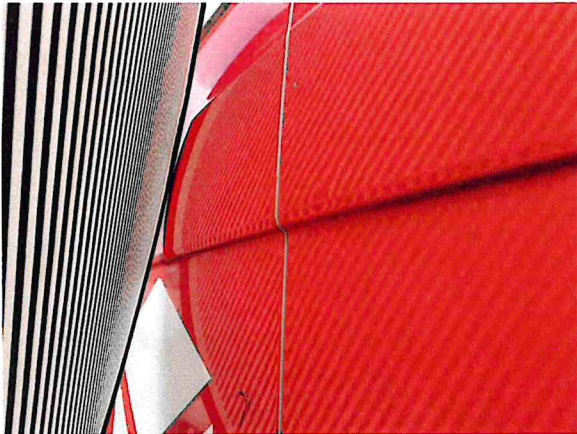
**Beschädigung 7:** Heckklappe/-tür: Heckklappe - Delle(n) - sanft instandsetzen

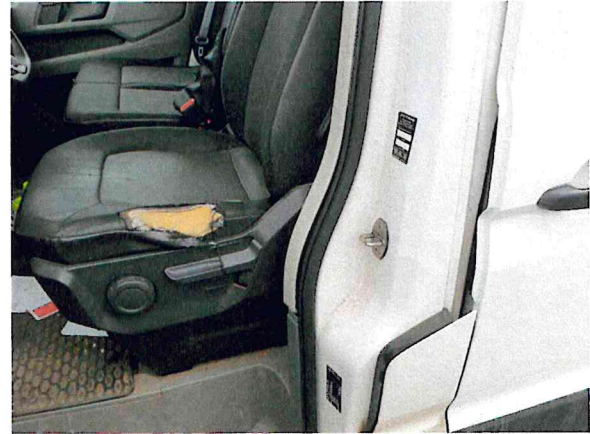
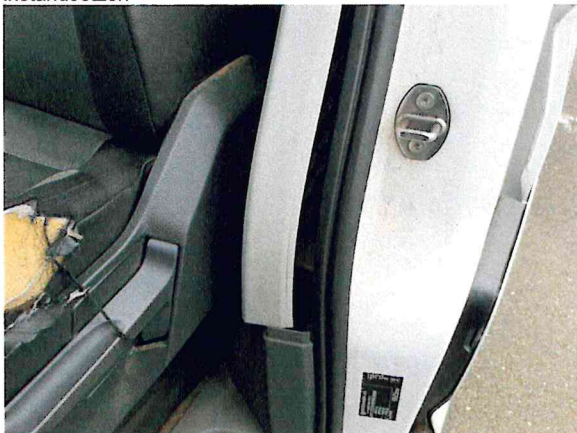
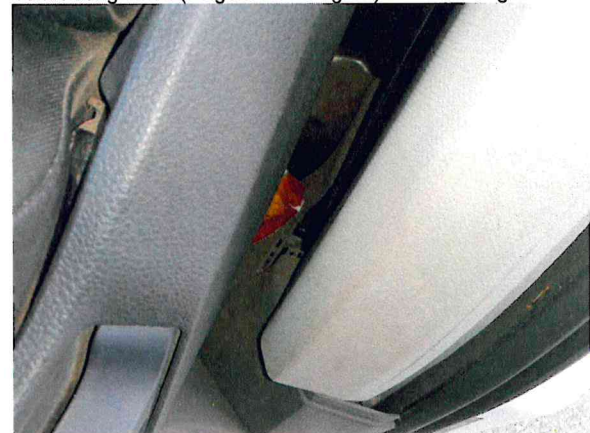
**Beschädigung 8:** Verkleidungen/Abdeckungen: B-Säule links Verkleidung innen (Folgekosten möglich) - Fehlstellung - befunden

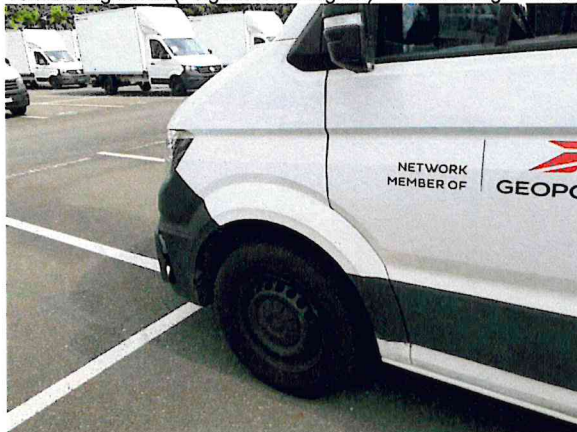
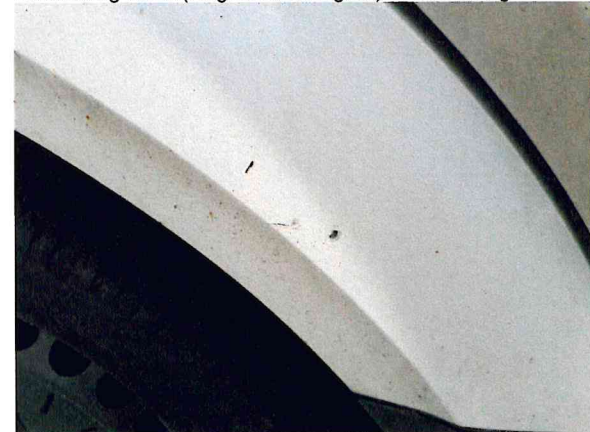
**Beschädigung 9:** Kotflügel links: Kotflügel links - Kratzer - Smart Repair

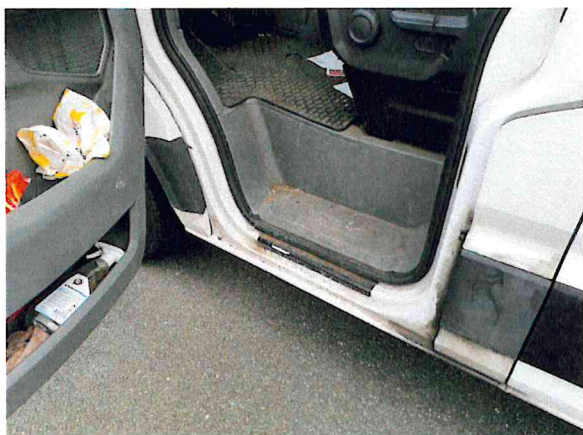
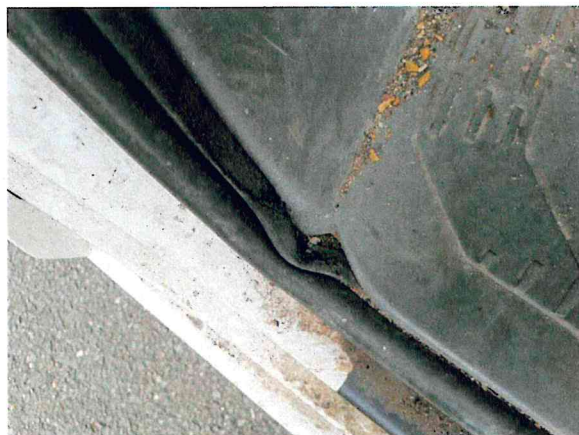
**Beschädigung 10:** Karosserie: Türdichtung vorn links - beschädigt - erneuern

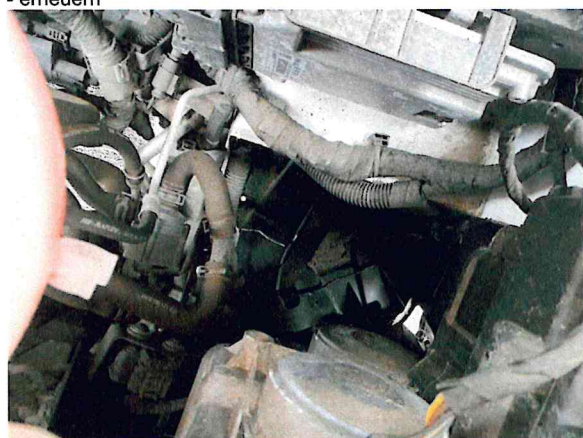
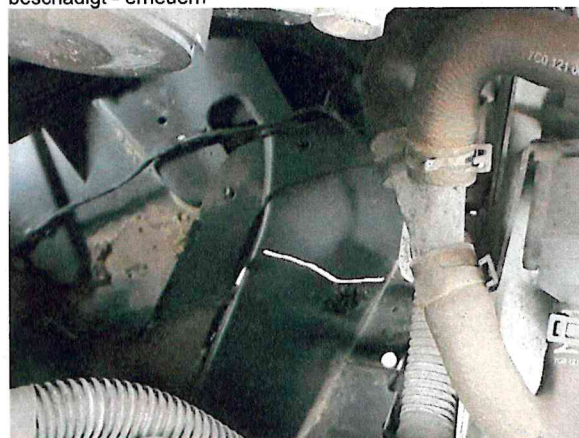
**Beschädigung 11:** Karosserie: Unterbodenverkleidung - gebrochen / gerissen - erneuern

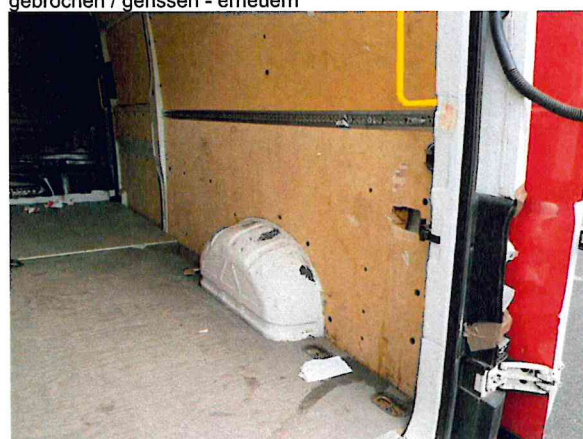
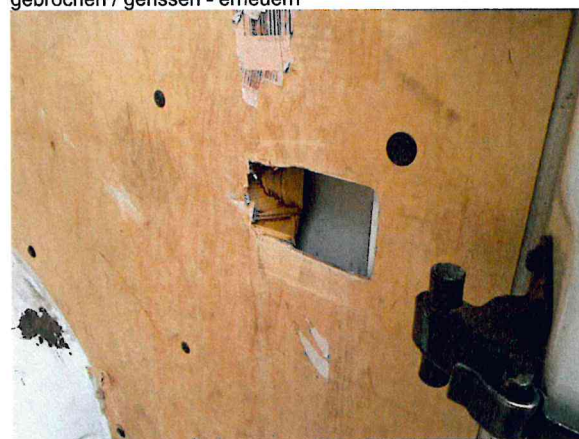
**Beschädigung 12:** Seitenwand rechts: Innenverkleidung - gebrochen / gerissen - erneuern

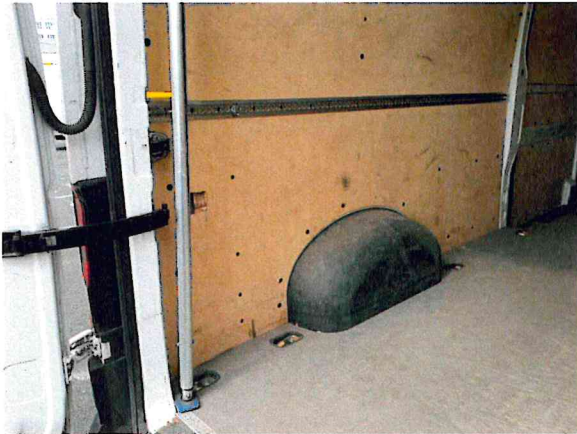
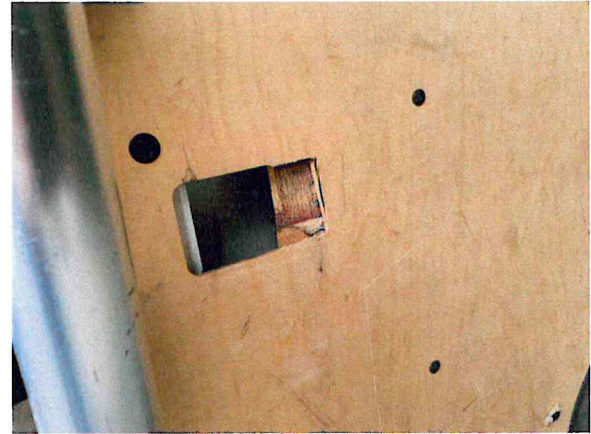
**Beschädigung 13:** Seitenwand links: Innenverkleidung - gebrochen / gerissen - erneuern

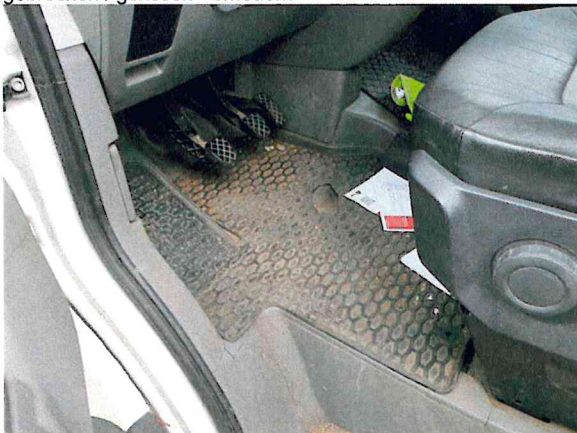
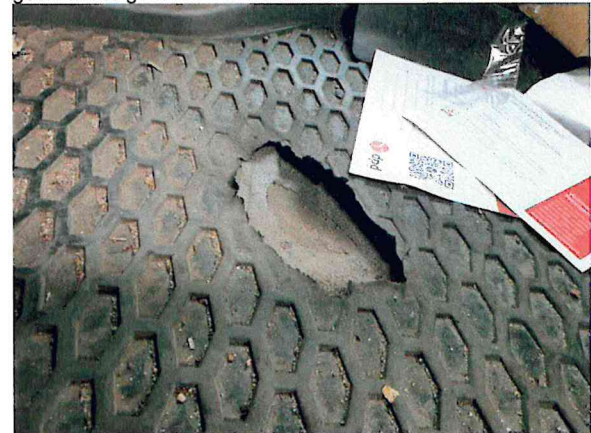
**Beschädigung 14:** Verkleidungen/Abdeckungen: Bodenbelag vorn links - beschädigt - erneuern

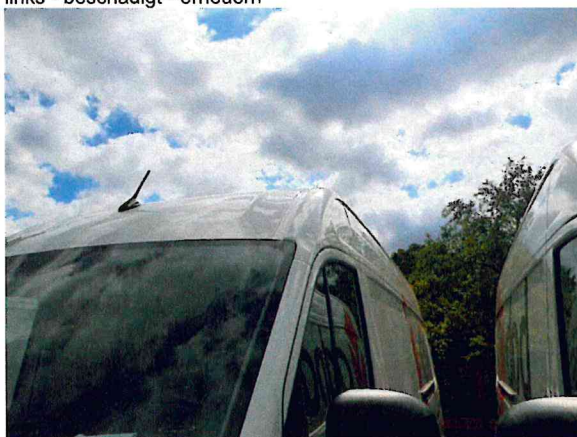
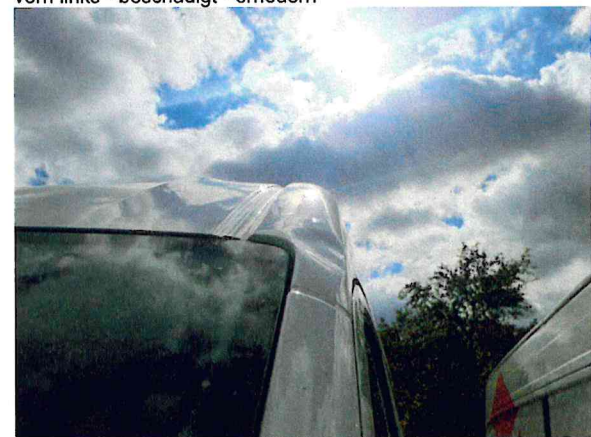
**Beschädigung 16:** Fahrzeugdach: Dachholm links - verformt - Smart Repair

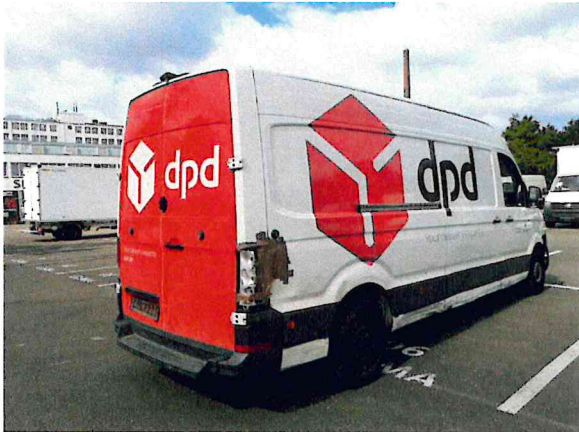
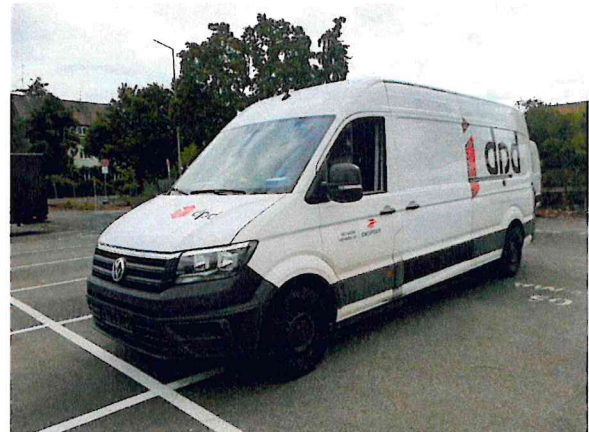
**Beschädigung 17:** Karosserie: Karosserie (Folgekosten möglich) - beklebt/ beschriftet - entkleben/neutralisieren

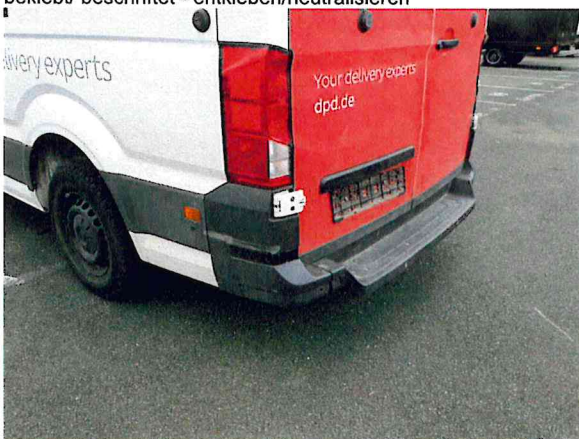
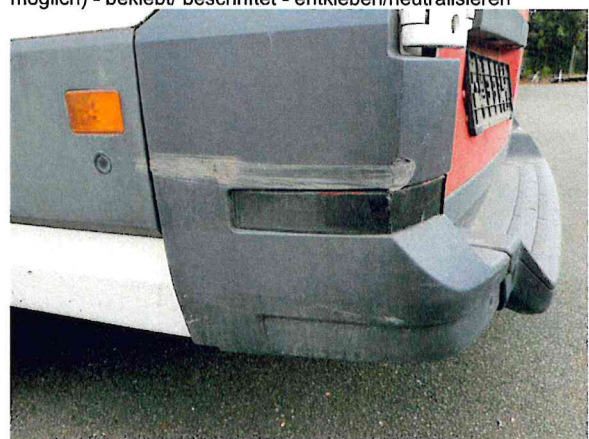
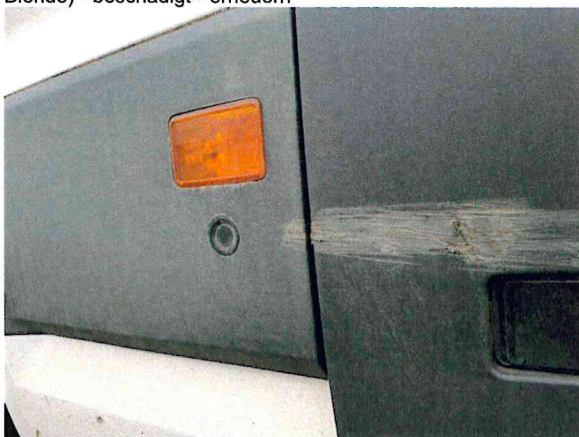
**Beschädigung 18:** Stossfänger hinten: Rückstrahler links (+ Blende) - beschädigt - erneuern

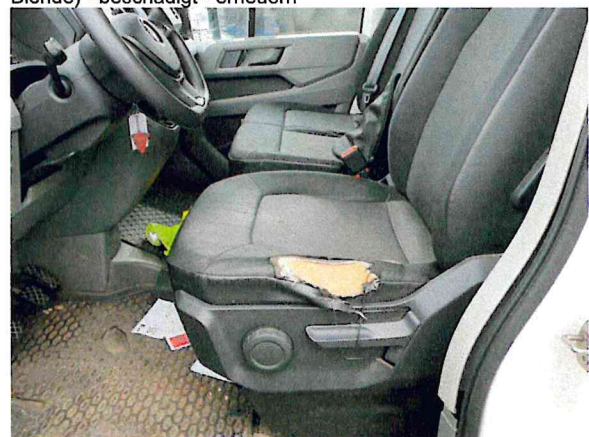
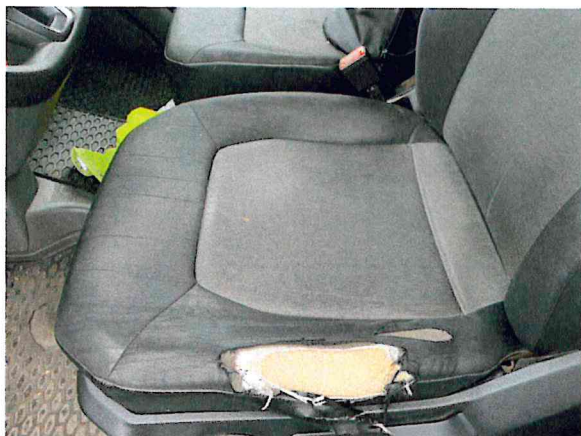
**Beschädigung 19:** Sitz vorn: Sitzbezug links - beschädigt - erneuern

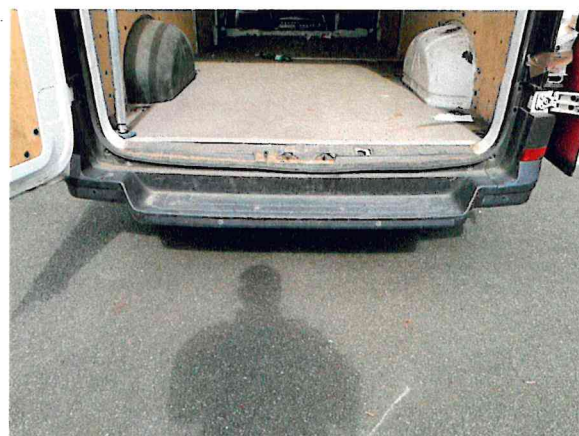
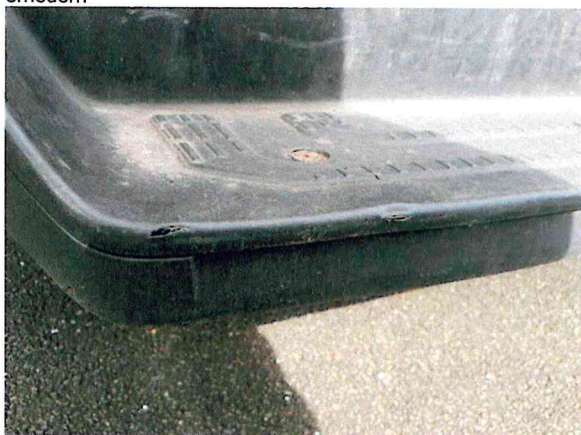
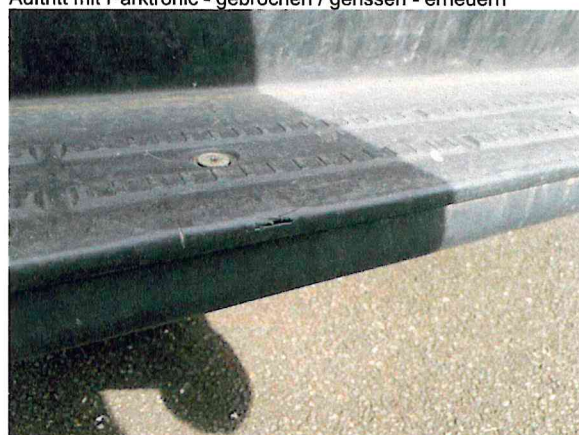
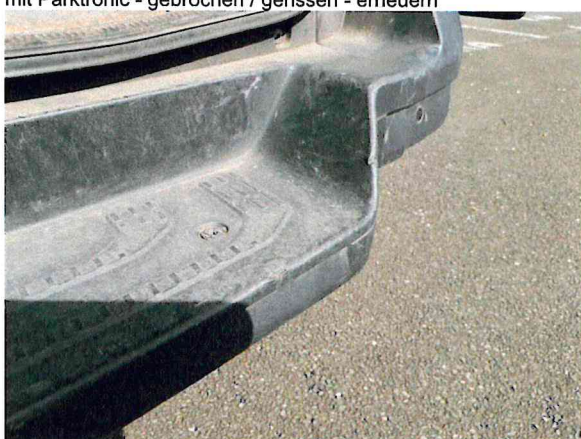
**Beschädigung 20:** Stossfänger hinten: Verkl. Stossfänger Auftritt mit Parktronic - gebrochen / gerissen - erneuern

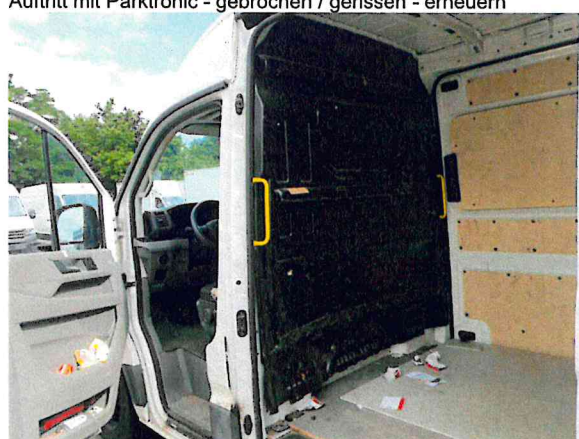
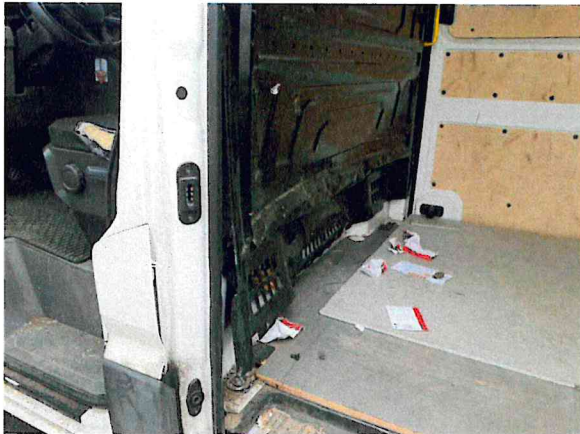
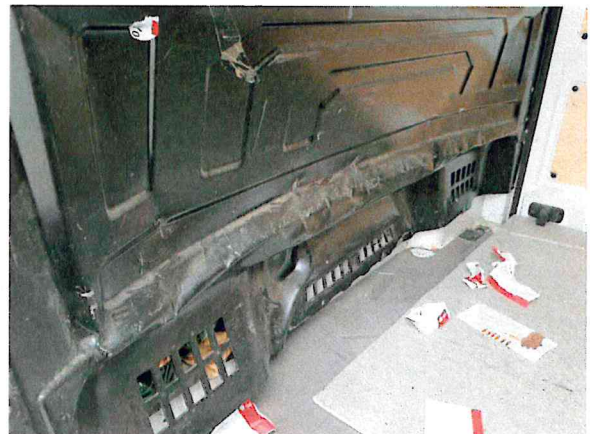
**Beschädigung 21:** Karosserie: Trennwand - beschädigt - erneuern

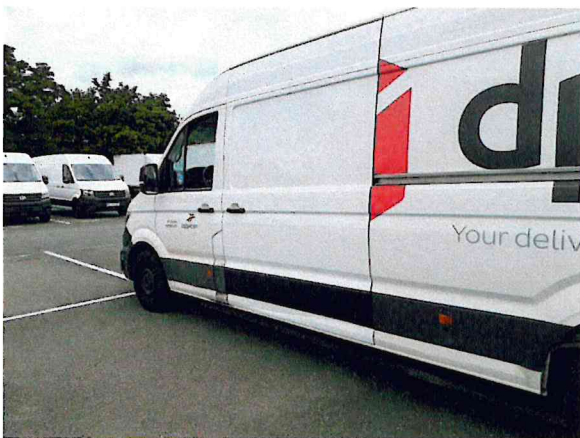
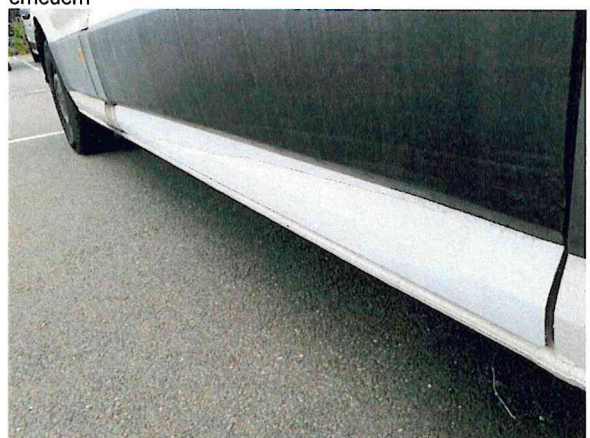
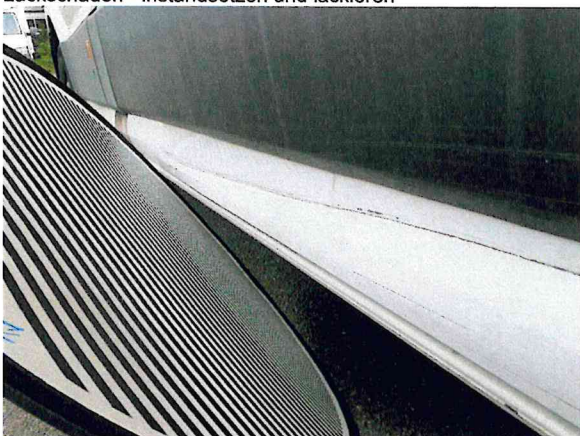
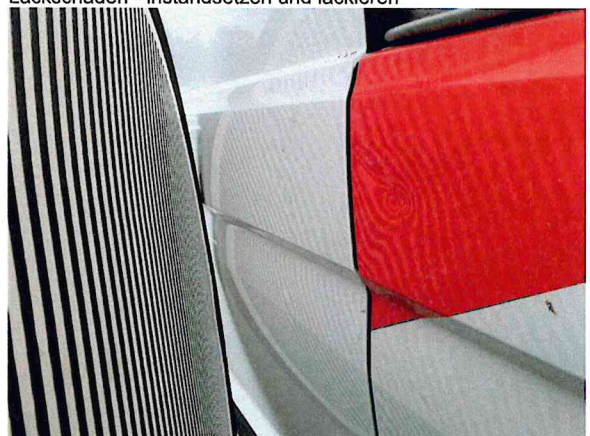
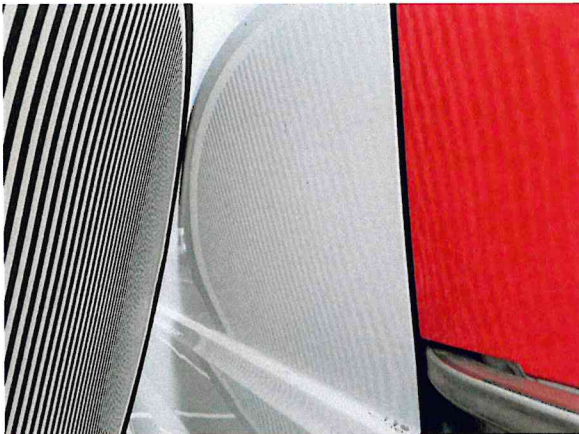
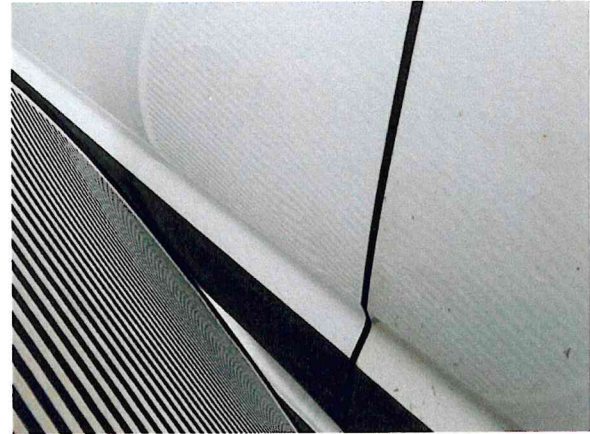
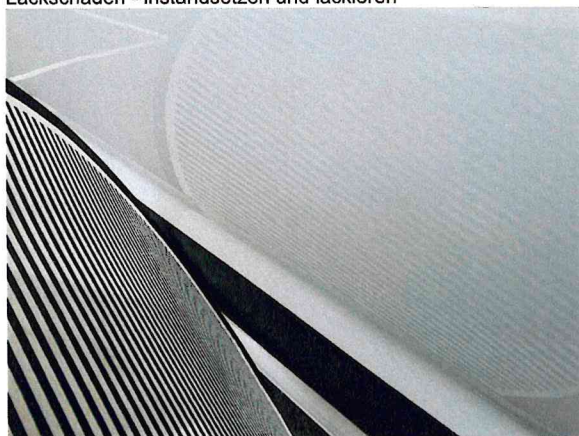
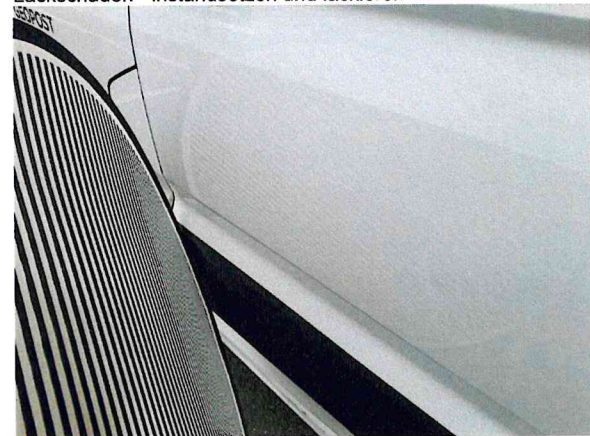
**Beschädigung 22:** Schiebetür links: Schiebetür - Delle / Lackschaden - instandsetzen und lackieren

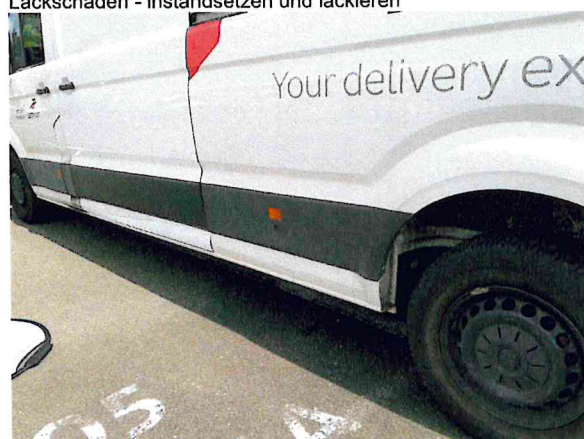
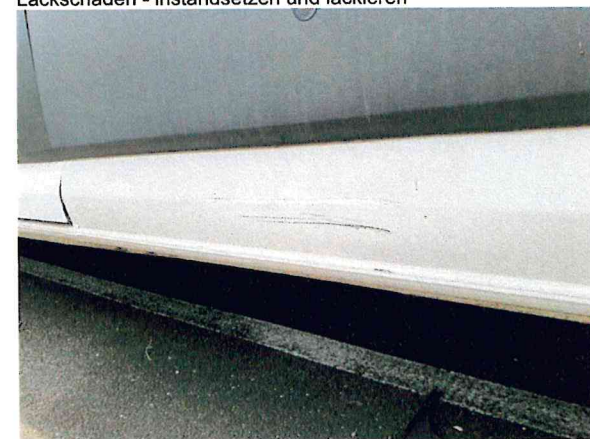
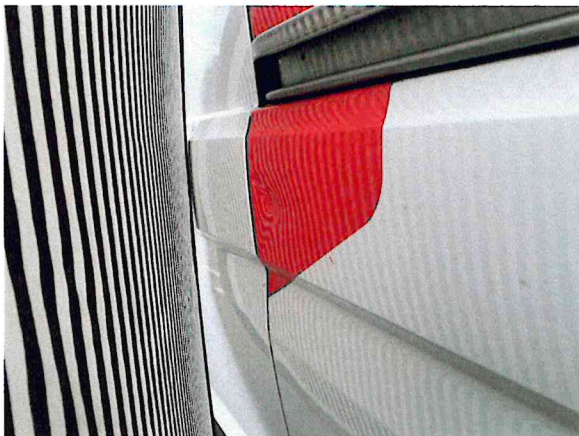
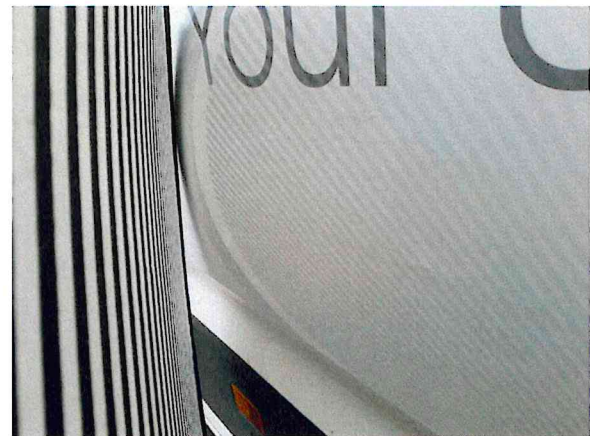
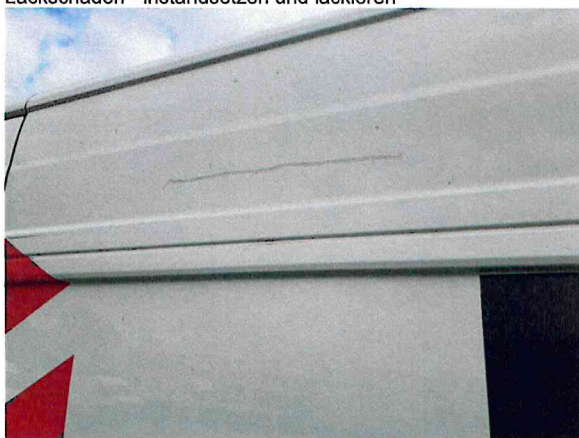
**Beschädigung 23:** Seitenwand links: Seitenwand - Delle / Lackschaden - instandsetzen und lackieren

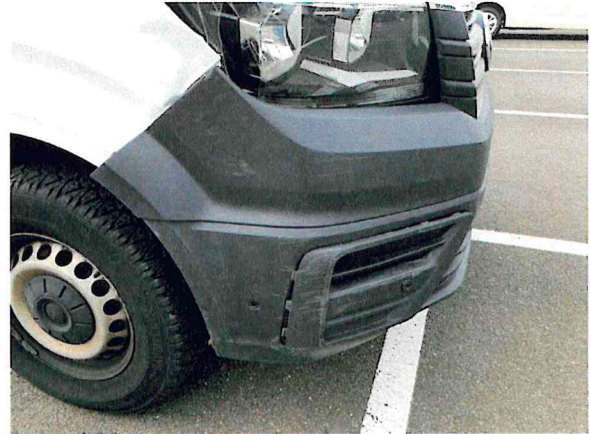
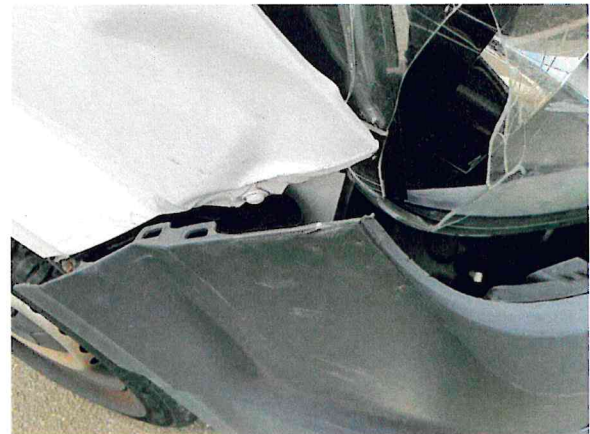
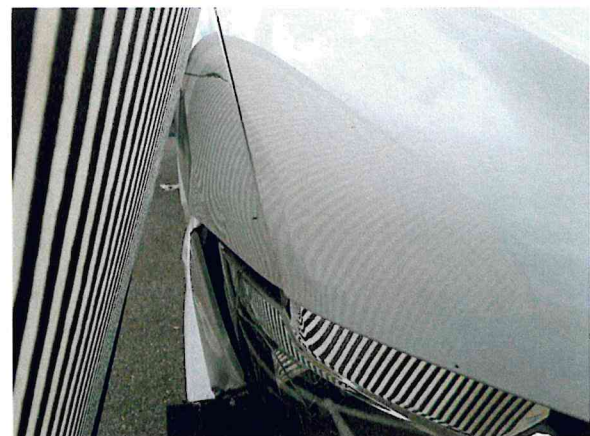
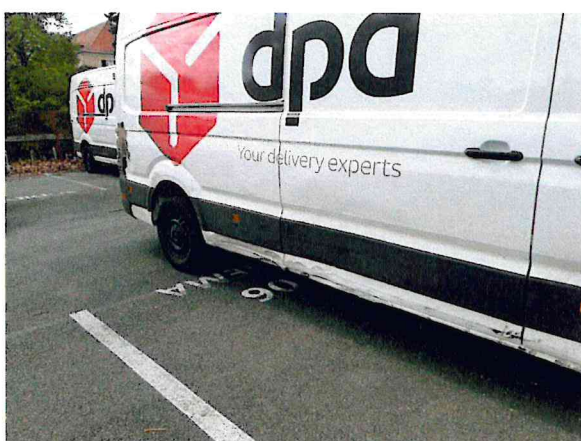
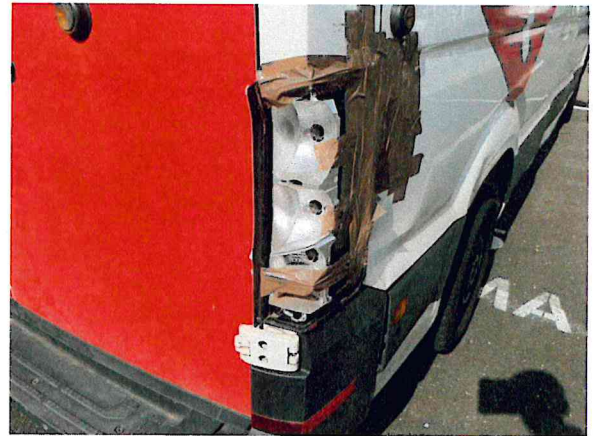
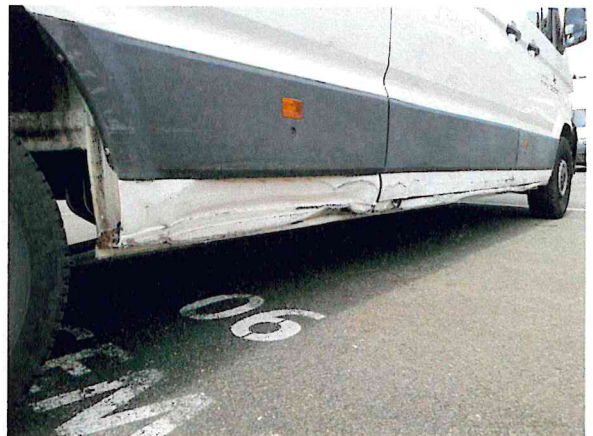
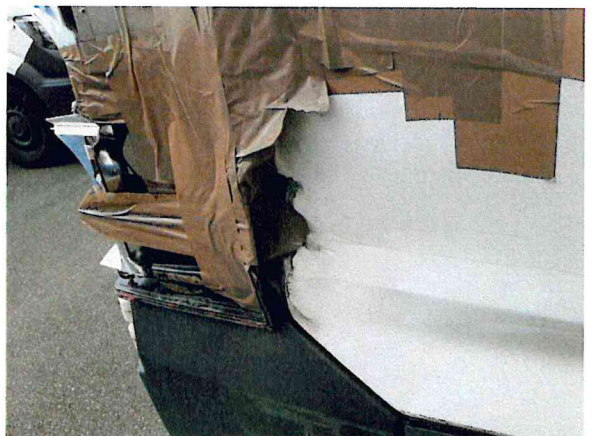
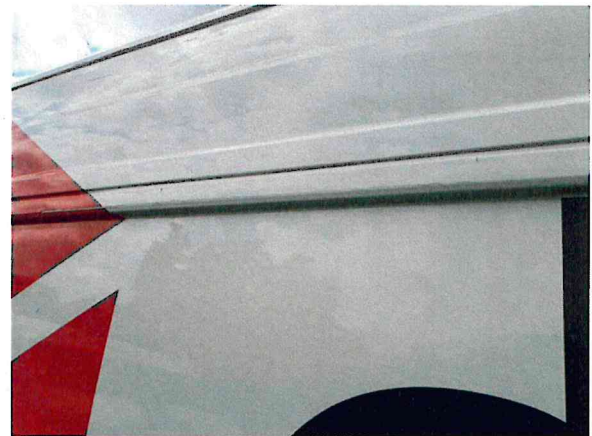
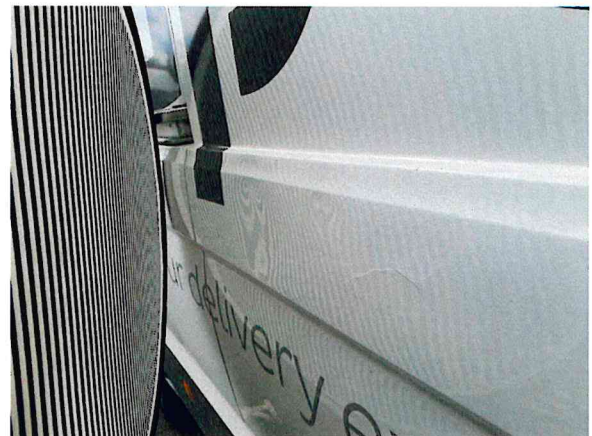
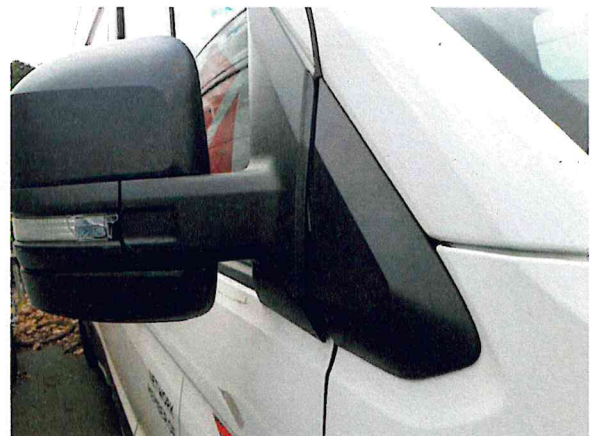
Unfall 1: Front, Seite rechts
