## Bewertungsgutachten

SE KH323E

TMAK281HFNJ053663

| Typ / Verkaufsbezeichnung | OSE / KONA EV |

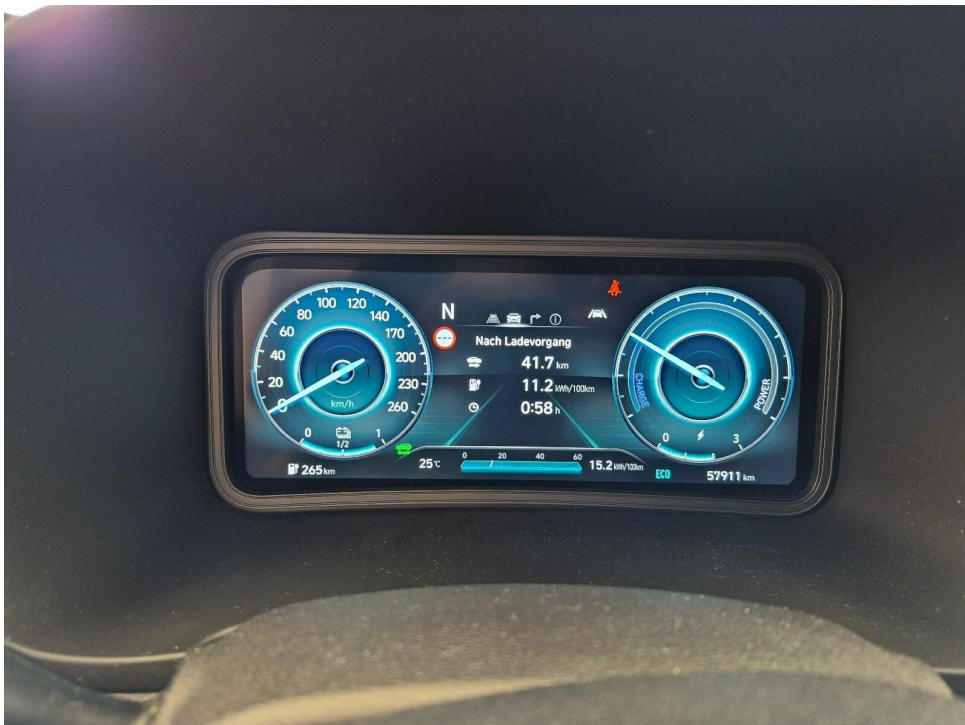
Bild 4 : Kombiinstrument (betriebsbereit) mit Km-Stand

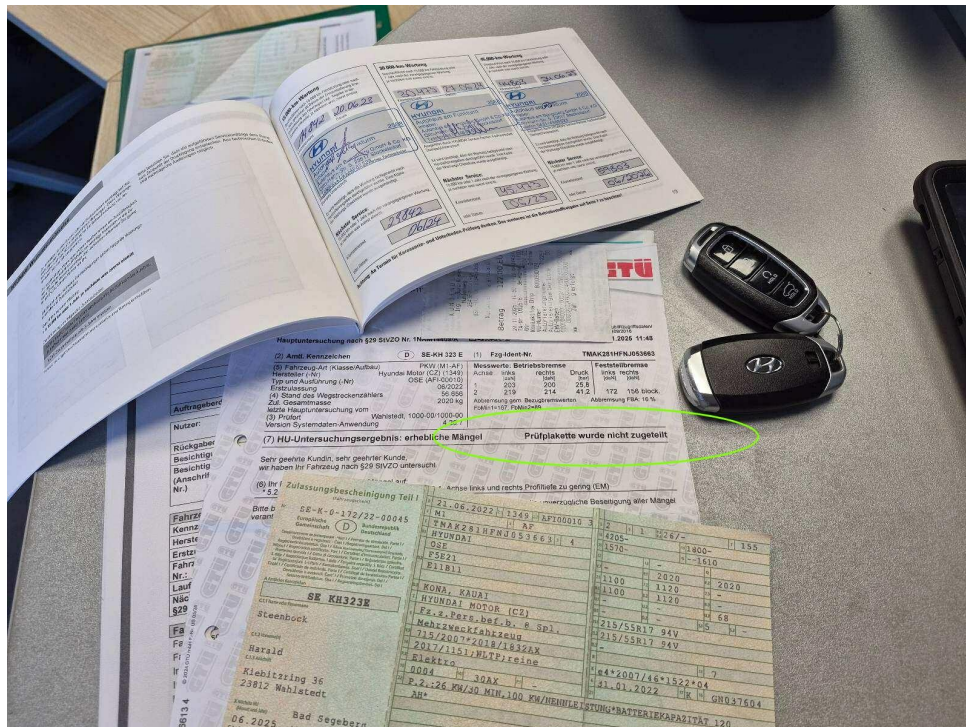
gültiger HU Beleg

Bild 7 : gültiger HU Beleg fehlt

| | Kosten<br>brutto | Anrechn. | Minderwert<br>brutto |
|---|---|---|---|
| 1. gültiger HU Beleg | 159 | voll | -159 |

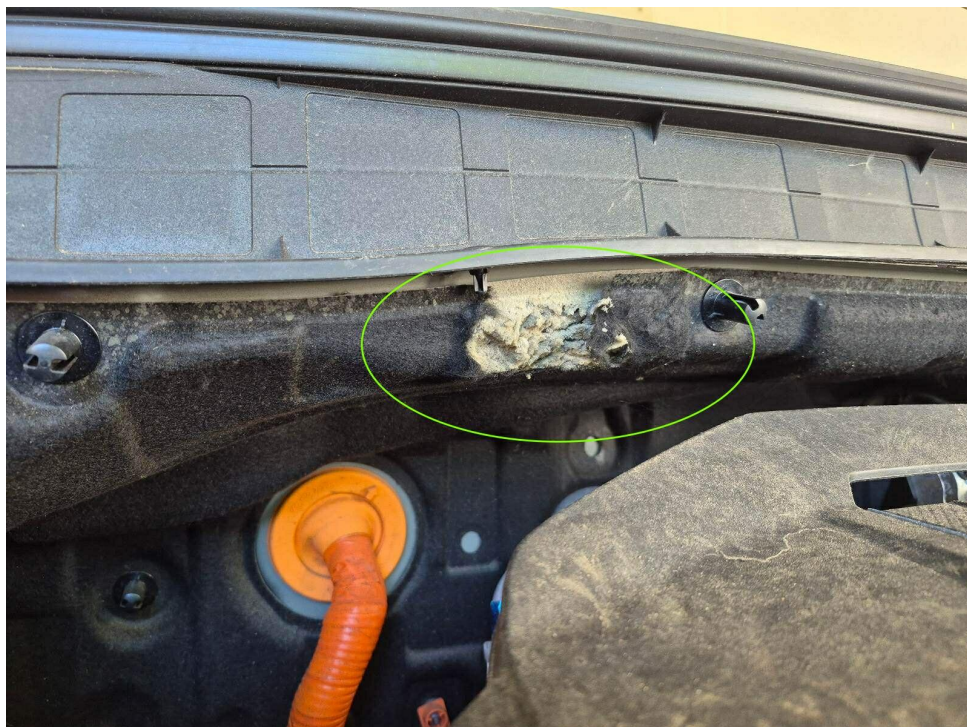
Bild 8 : Dämmmatte Spritzwand beschädigt

| Bezeichnung des Schadens / Rep.-Weg | Rep.Kost<br>brutto | Anrechn. | Minderwert<br>brutto |
|---|---|---|---|
| 2. Dämmmatte Spritzwand beschädigt,<br>erneuern (Bild 8) | 288 | voll | -288 |

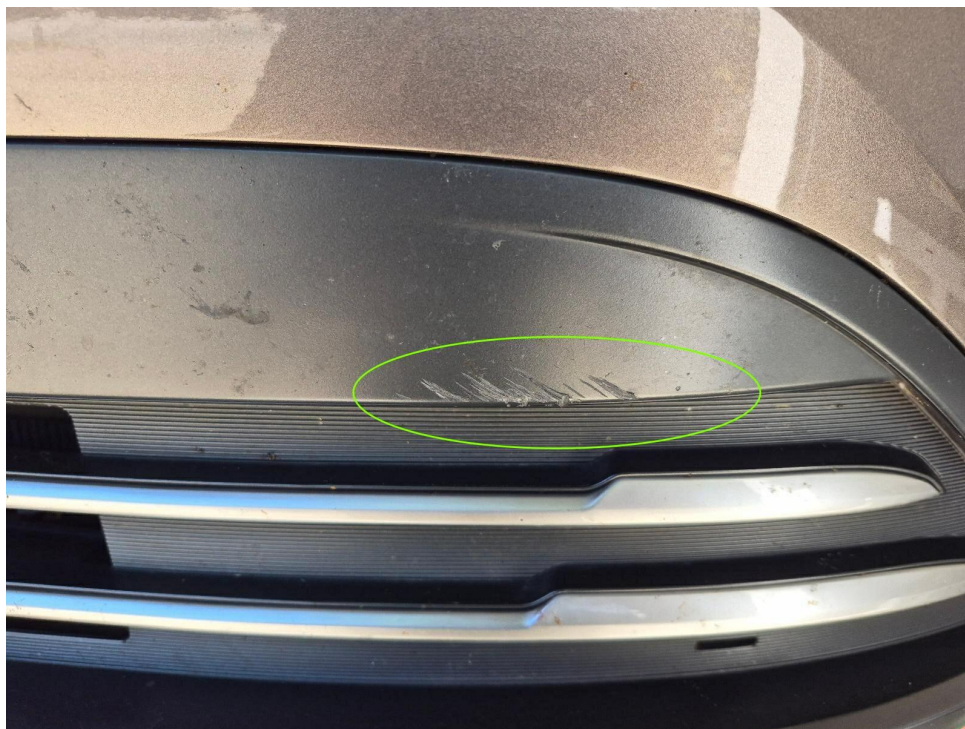
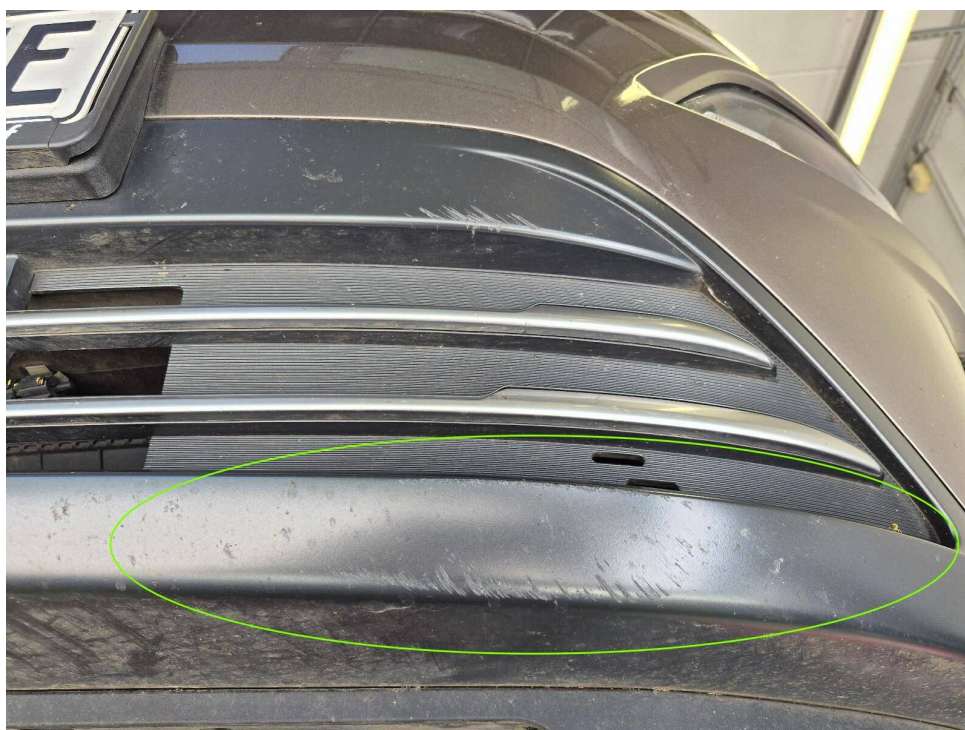
Bild 9 : Stoßfänger vorn Mittelstück verschrammt und deformiert

Bild 10 : Stoßfänger vorn Mittelstück verschrammt und deformiert

| Bezeichnung des Schadens / Rep.-Weg | Rep.Kost<br>brutto | Anrechn. | Minderwert<br>brutto |
|---|---|---|---|
| 1. Stoßfänger vorn Mittelstück verschrammt<br>und deformiert, erneuern (Bild 9, 10) | 613 | voll | -613 |

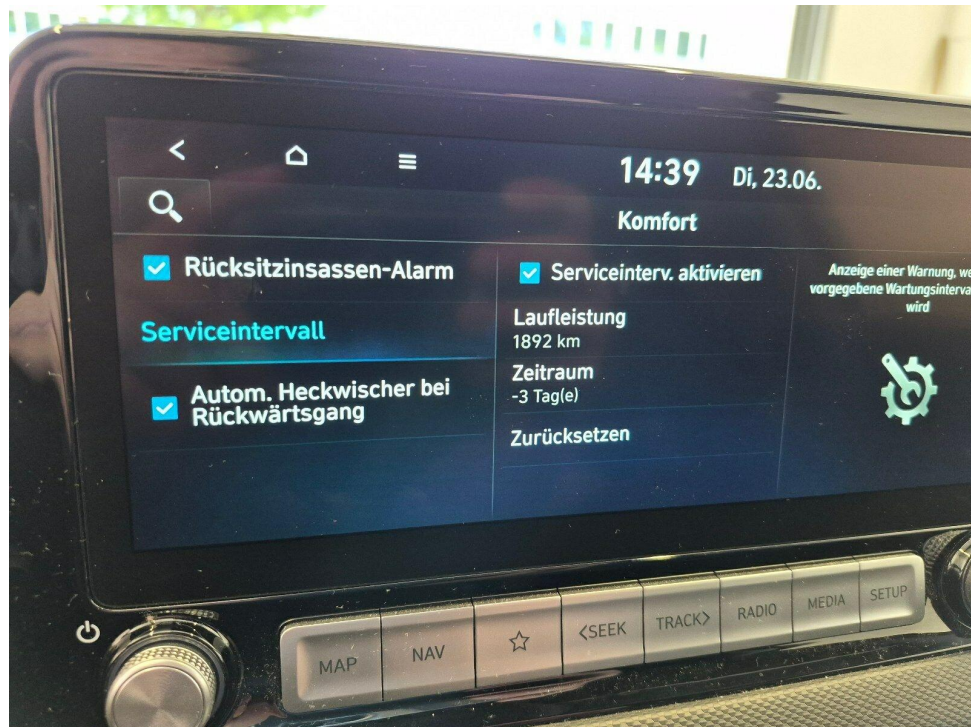
Bild 11 : Service fällig

| Bezeichnung des Schadens / Rep.-Weg | Rep.Kost<br>brutto | Anrechn. | Minderwert<br>brutto |
|---|---|---|---|
| 3. Service fällig, erneuern (Bild 11) | 550 | voll | -550 |
