Wertgutachten

Ihr Auftrag vom	09.06.2026 durch Raiffeisen-Impuls Fuhrparkmanagement GmbH & Co. KG
Besichtigungsort	36272 Niederaula, Industriestraße 11
Besichtigungsdatum	24.06.2026
Referenznummern	0002079040

Fahrzeugident.-Nr.	WF01XXTTG1PL68181		
Fahrzeugart	PKW - Mehrzweckfahrzeug	Farbton / Lackart	Frost-Weiss / Uni
Hersteller	Ford	Nächste HU	10/2026
Typ / Verkaufsbez.	Transit Custom 2.0 TDCi 320 L1 Trend	Laufleistung abgelesen	66.683 km
Erstzulassung	16.10.2023	Emissionsklasse	Euro 6d
Getriebe / Gänge	Manuell / 6	Sitzplätze / Türen	9 / 5
Achsen / angetrieben	2 / 1	Anzahl Besitzer	unbekannt
Motorart	Reihenmotor / Diesel	Hubraum / Nennleistung	1.995 ccm / 77 KW
Antriebsart	Frontantrieb

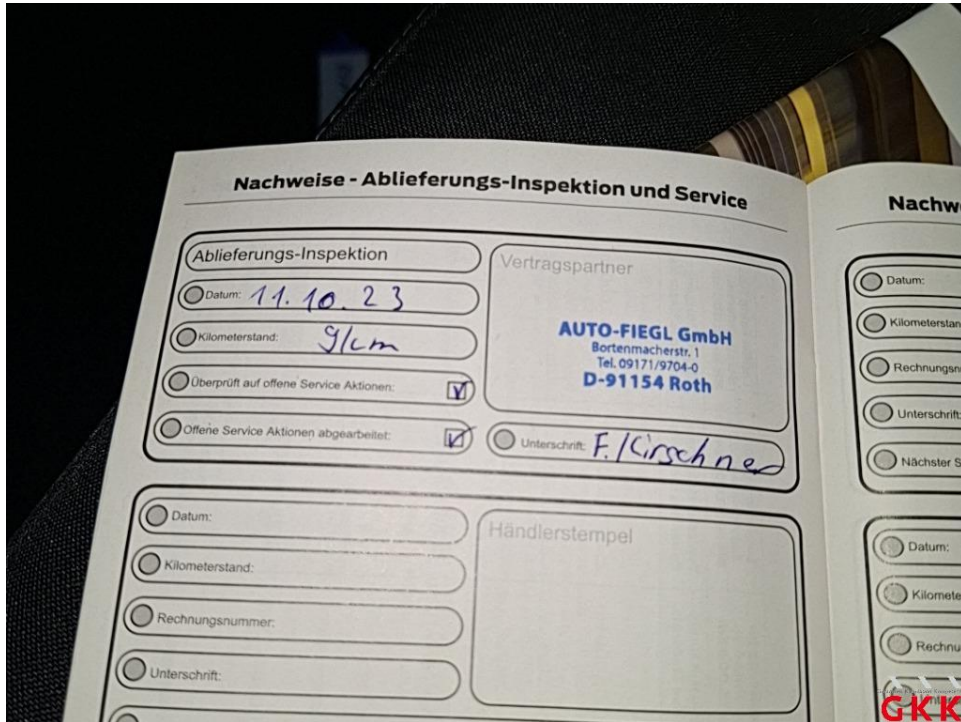
Bild 15 Inspektion groß, Transporter, kein gültiger Nachweis vorhanden, durchführen

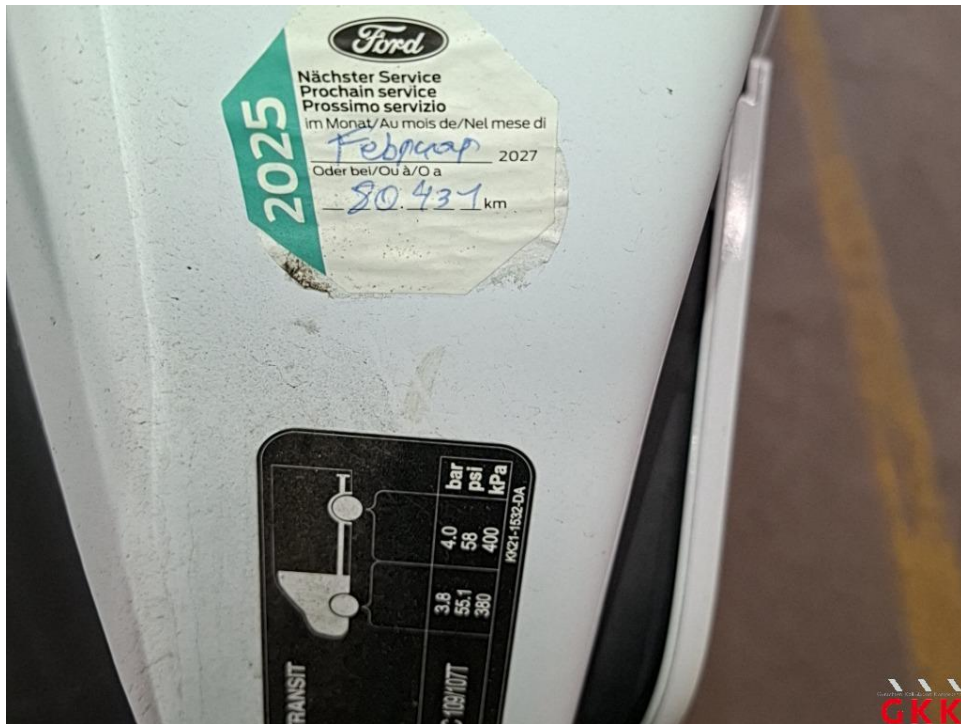
Bild 16 Inspektion groß, Transporter, kein gültiger Nachweis vorhanden, durchführen

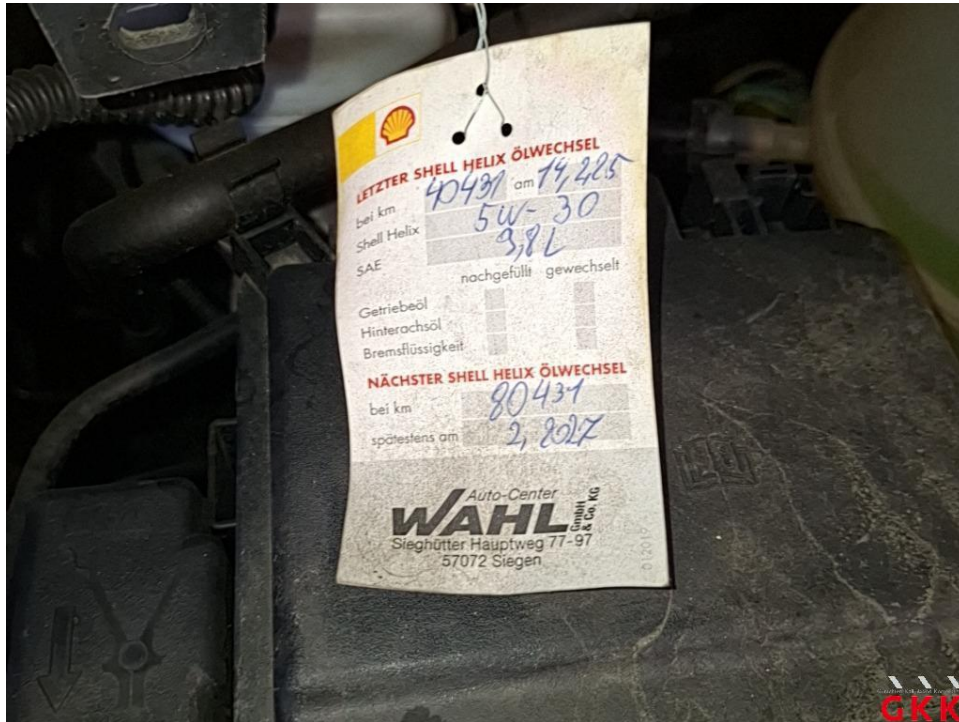
Bild 17 Inspektion groß, Transporter, kein gültiger Nachweis vorhanden, durchführen

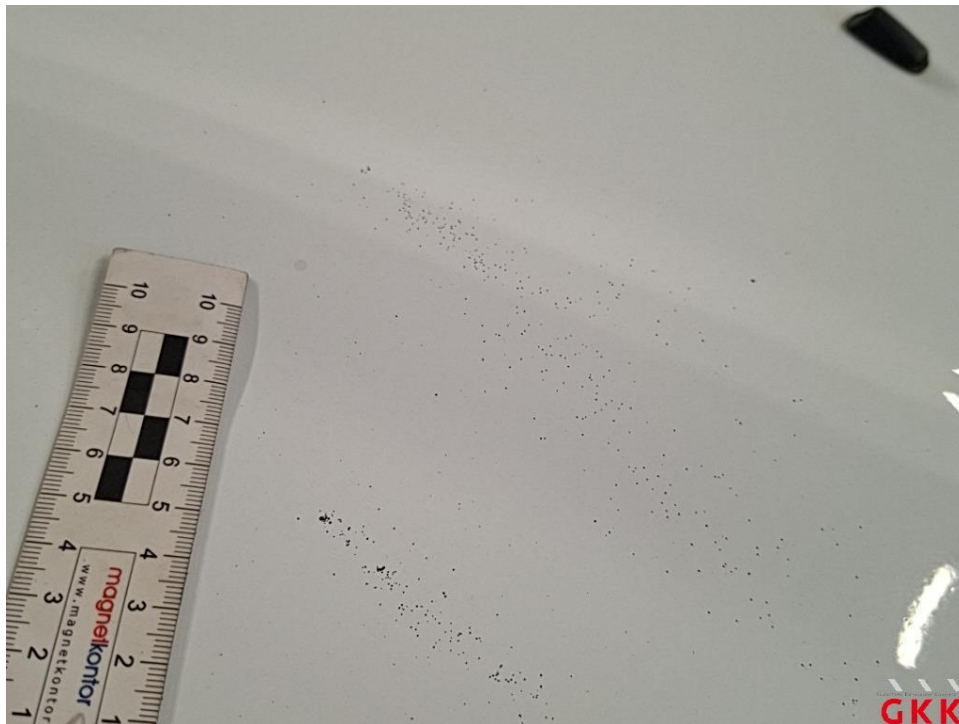
Wertbeeinflussende Faktoren		
Reifen, Felgen, Radkappen (Angaben ohne MwSt.)	Reparaturkosten	MW
Radkappe(n) hinten rechts, fehlt, ersetzen (Bild 21)	41,15 €	41,15 €
Exterieur (Angaben ohne MwSt.)	Reparaturkosten	MW
Beschriftungs- / Werbefolie, beklebt, entkleben	140,00 €	140,00 €
Sonstiges (Angaben ohne MwSt.)	Reparaturkosten	MW
Inspektion groß Transporter, kein gültiger Nachweis vorhanden, durchführen (Bild 15, Bild 16, Bild 17)	858,87 €	858,87 €
Fahrzeug außen, Lackierung verwittert / matt, aufbereiten (Bild 18, Bild 19, Bild 20)	319,04 €	319,04 €

Bild 18 Fahrzeug, außen, Lackierung verwittert / matt, aufbereiten

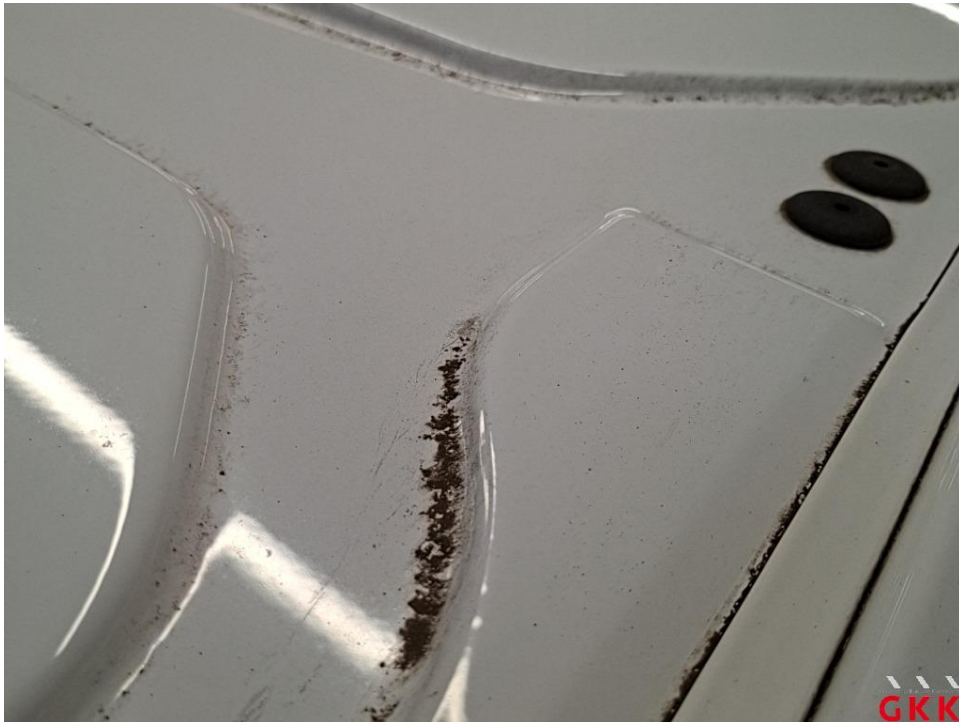
Bild 19 Fahrzeug, außen, Lackierung verwittert / matt, aufbereiten

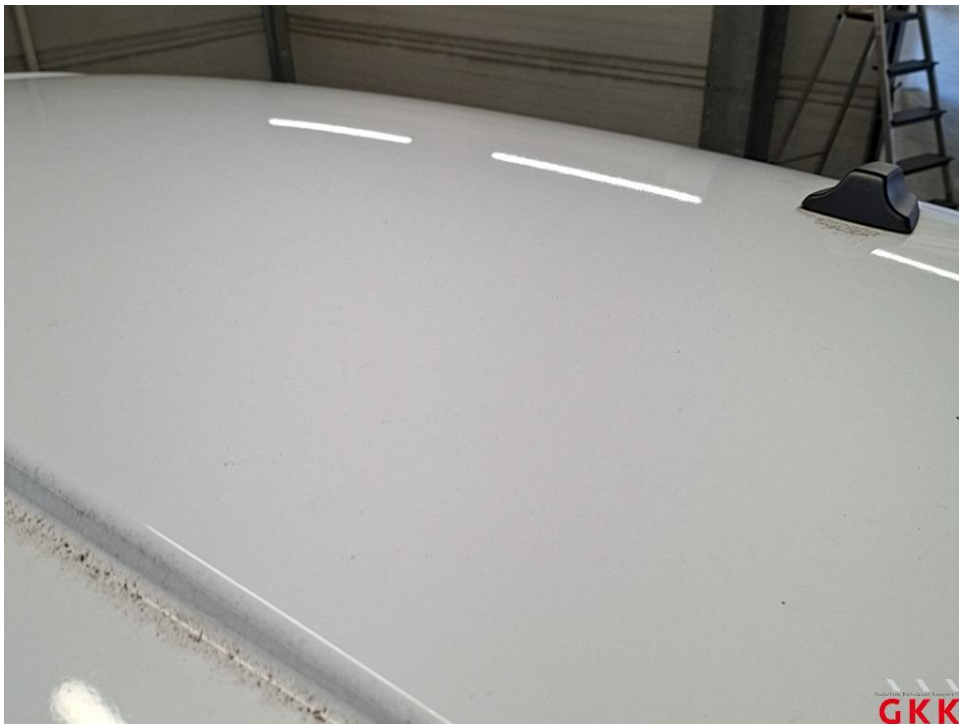
Bild 20 Fahrzeug, außen, Lackierung verwittert / matt, aufbereiten

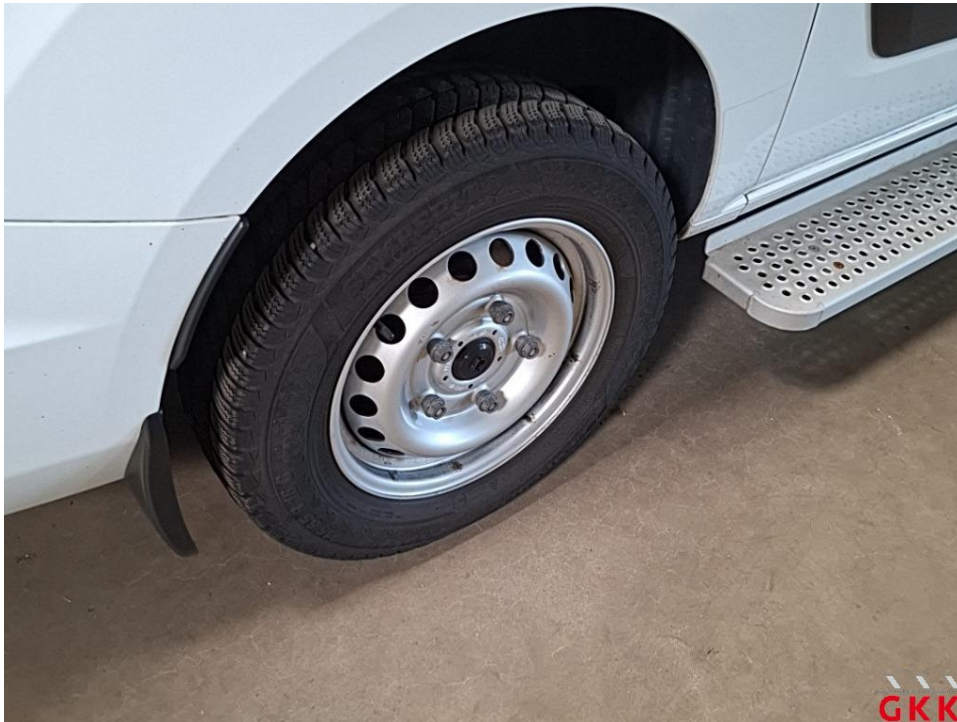
Bild 21 Radkappe(n), hinten rechts, fehlt, ersetzen
