GKK Gutachten GmbH

## Verkaufsbericht

| <b>Fahrzeugident.-Nr.</b> | <b>W0VZT8GP6N1044818</b> | | |
| <b>Typ / Verkaufsbez.</b> | Insignia B Sports Tourer 2.0 CDTI Business | <b>Laufleistung abgelesen</b> | 45.697 km |

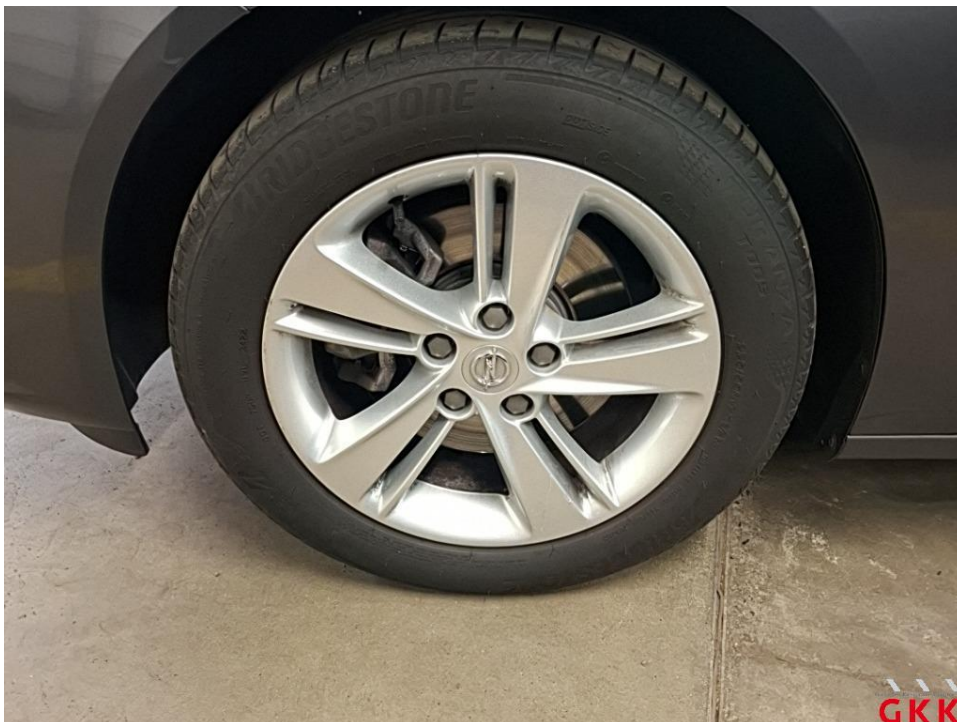
| Wertbeeinflussende Faktoren | | |
|---|---|---|
| LM-Rad vorne links, verkratzt, Smartrepair (Bild 16, Bild 17, Bild 18) | 150,00 € | 150,00 € |

Bild 16 LM-Rad, vorne links, verkratzt, Smartrepair

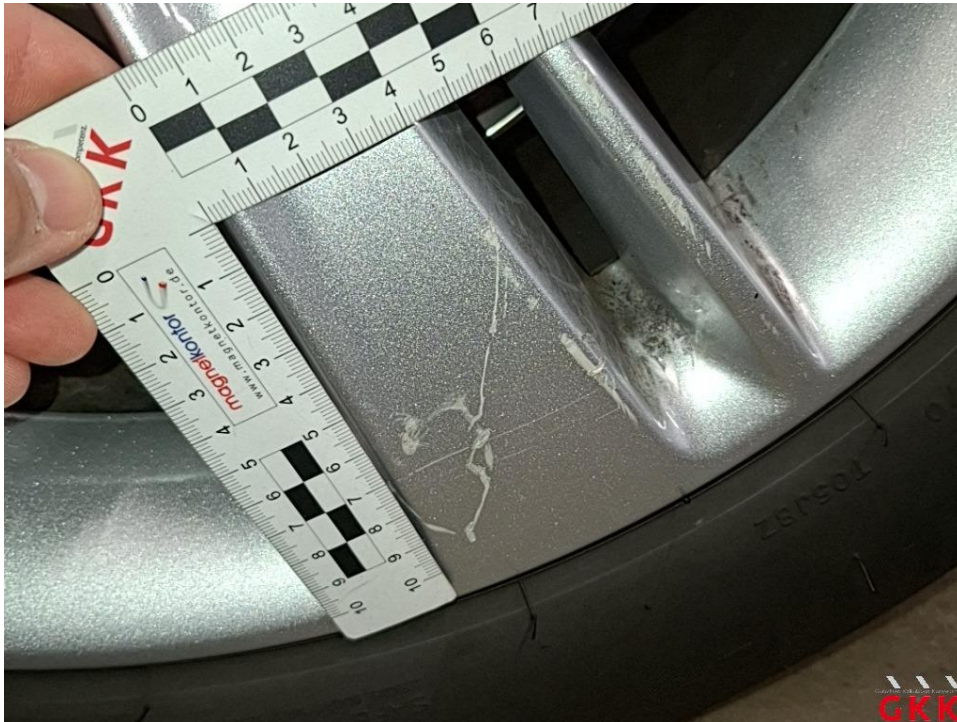
Bild 17 LM-Rad, vorne links, verkratzt, Smartrepair

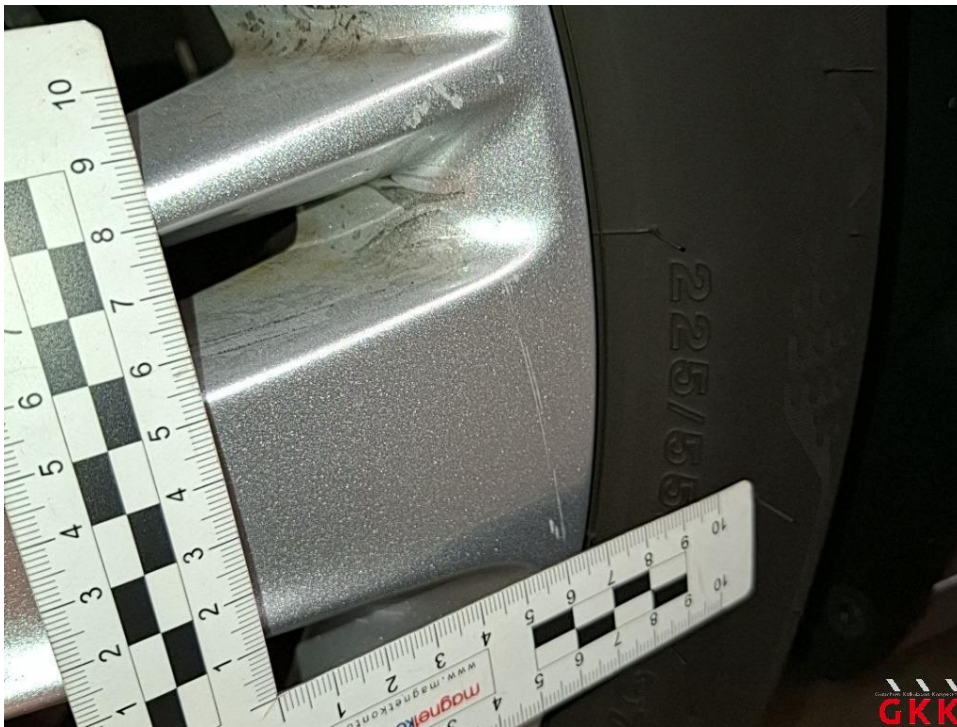
Bild 18 LM-Rad, vorne links, verkratzt, Smartrepair

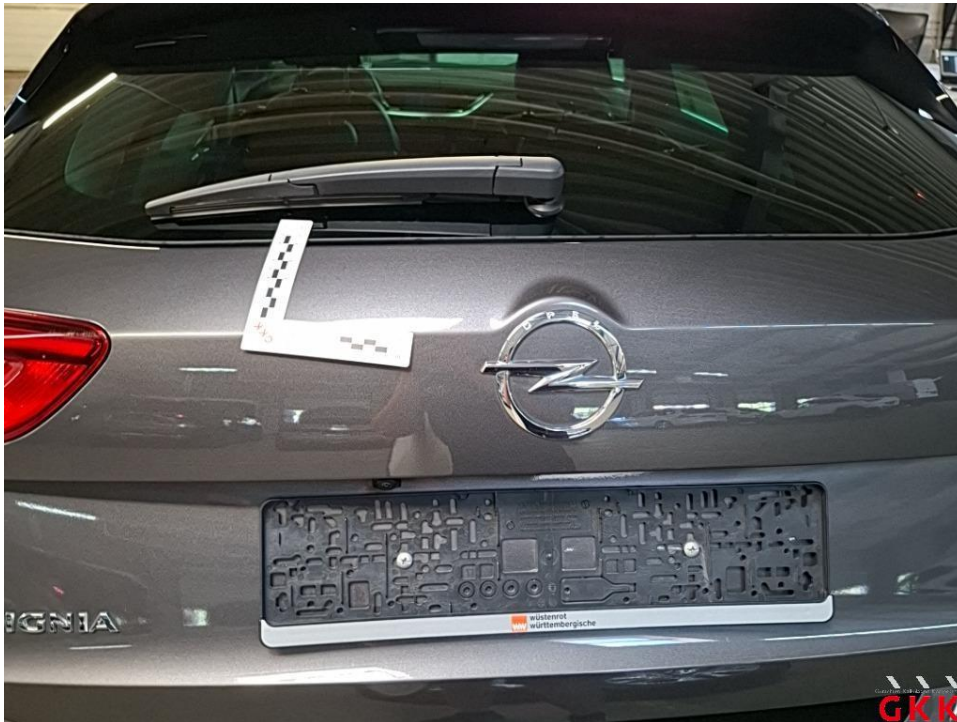
| Wertbeeinflussende Faktoren | | |
|---|---|---|
| Heckklappe, beschädigt, kalt drücken (Bild 19, Bild 20, Bild 21) | 80,00 € | 80,00 € |

Bild 19 Heckklappe, beschädigt, kalt drücken

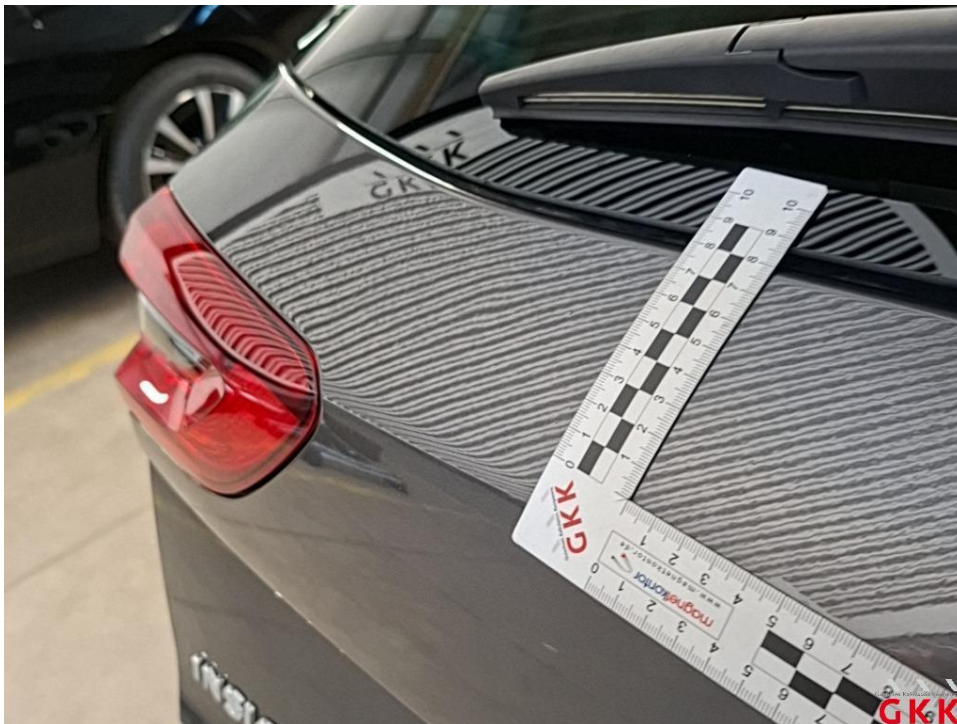
Bild 20 Heckklappe, beschädigt, kalt drücken

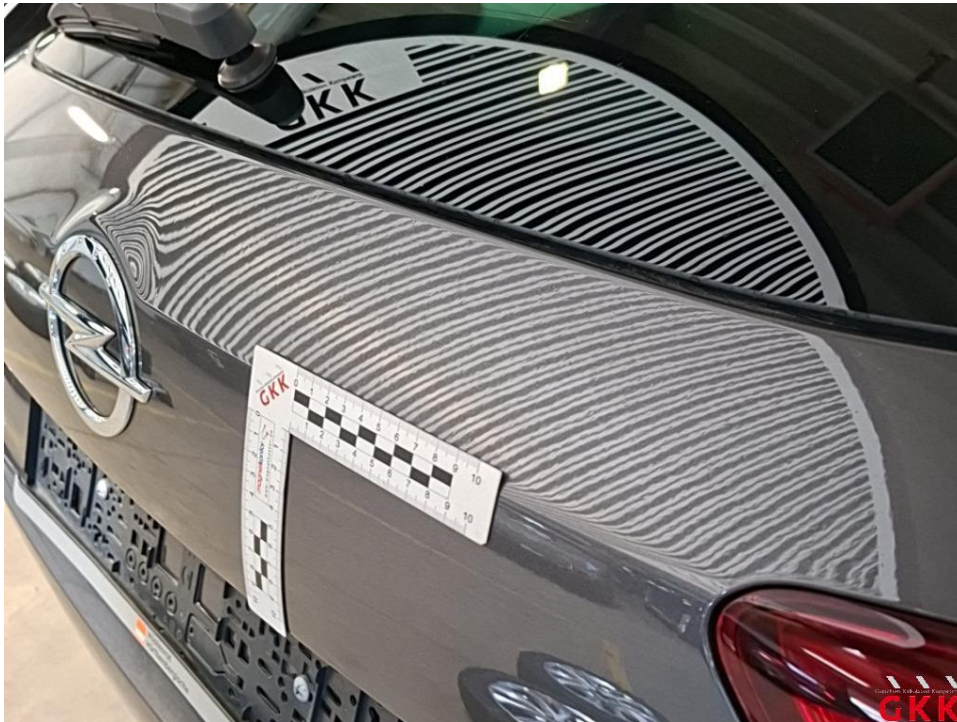
Bild 21 Heckklappe, beschädigt, kalt drücken

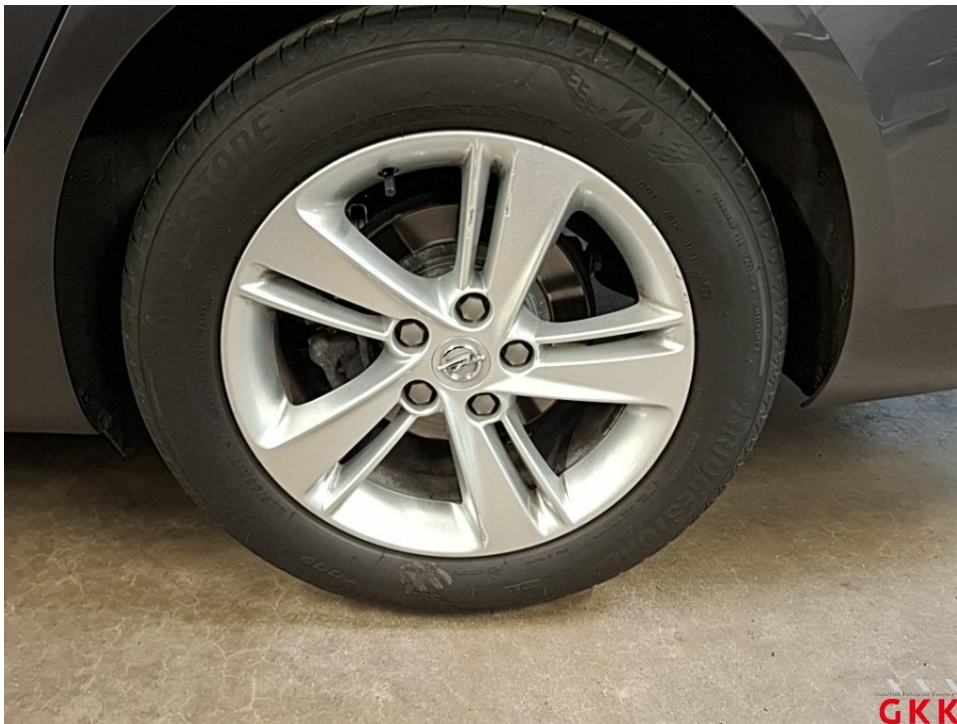
| Wertbeeinflussende Faktoren | | |
|---|---|---|
| LM-Rad hinten links, verkratzt, Smartrepair (Bild 22, Bild 23, Bild 24) | 150,00 € | 150,00 € |

Bild 22 LM-Rad, hinten links, verkratzt, Smartrepair

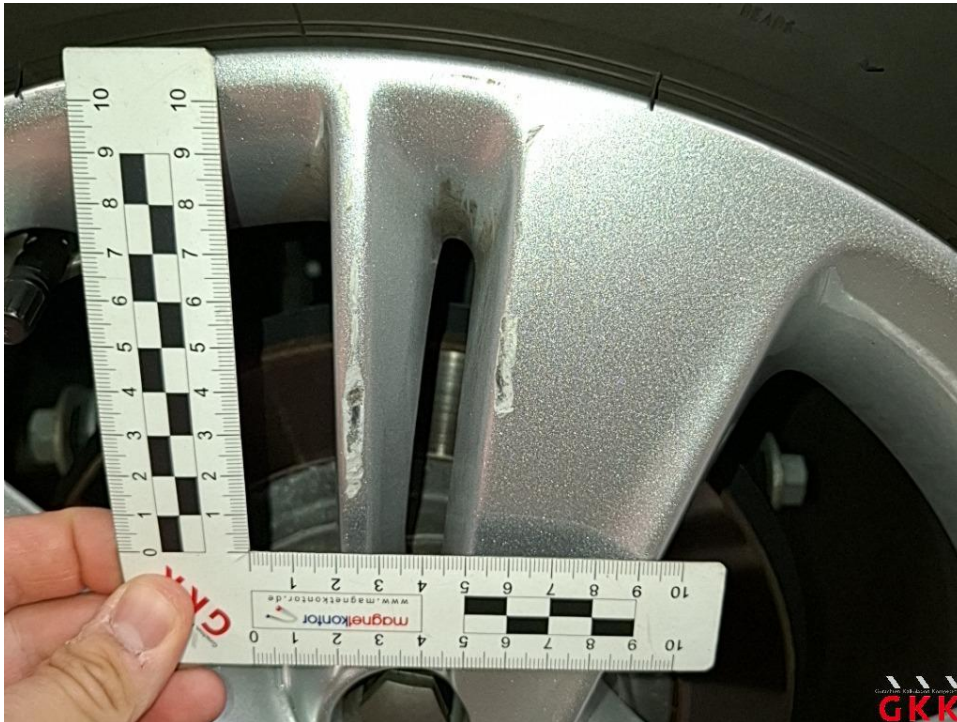
Bild 23 LM-Rad, hinten links, verkratzt, Smartrepair

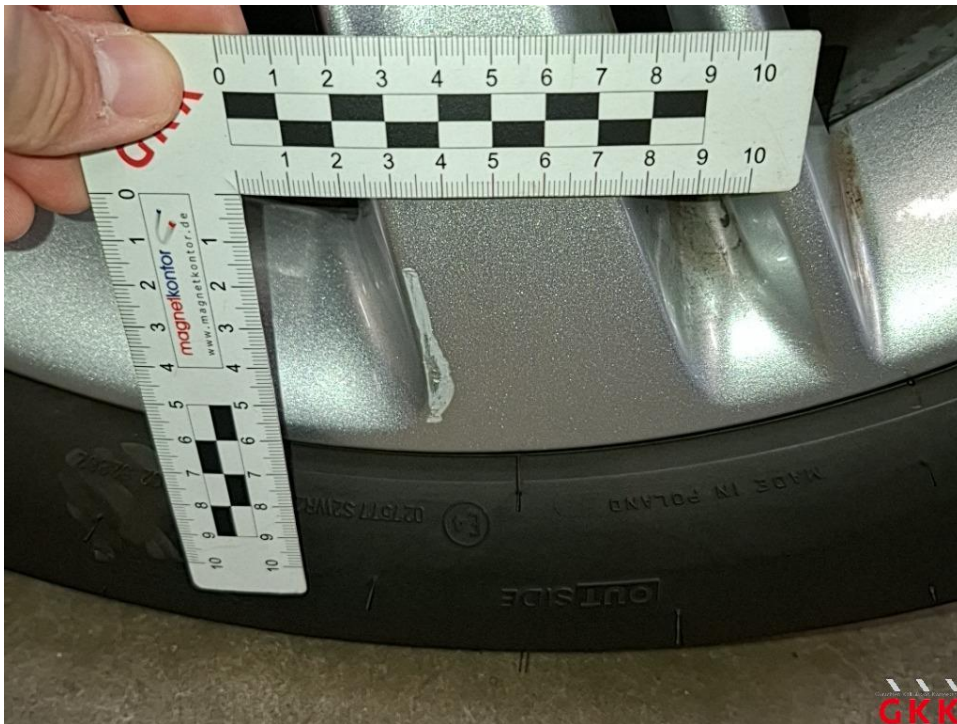
Bild 24 LM-Rad, hinten links, verkratzt, Smartrepair
