W0VBE8ES0N8040581

| Type / Model | ASTRA SPORTS TOURER+ | Main inspection (Report on hand) | 04/2027 |

Inspection date: 24 Jun 2026  
**Protocol number: 46131396**  
Delivery date: 24 Jun 2026

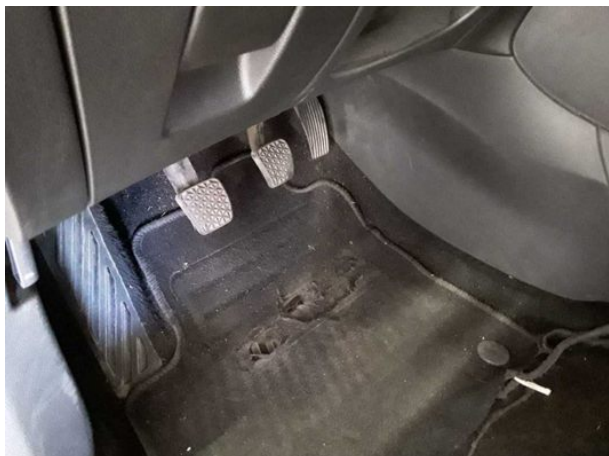
**Damage #1:** Trim / covers: Floor mats - Holes - No deduction

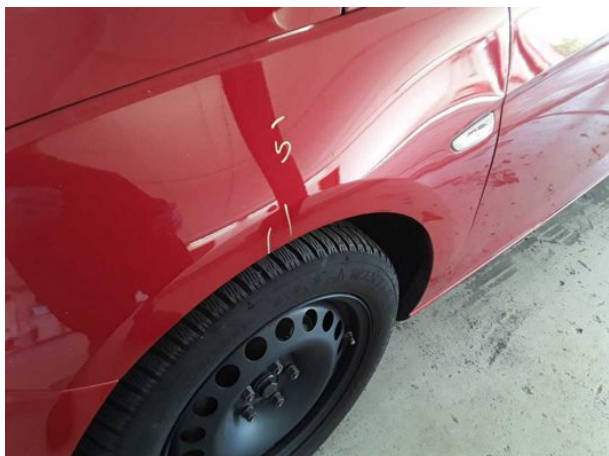
**Damage #3:** Mudguard - left side: Mudguard - left side - Scratched... Smart repair

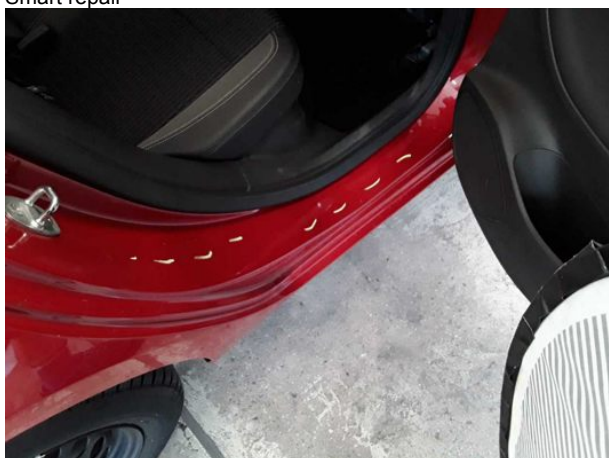
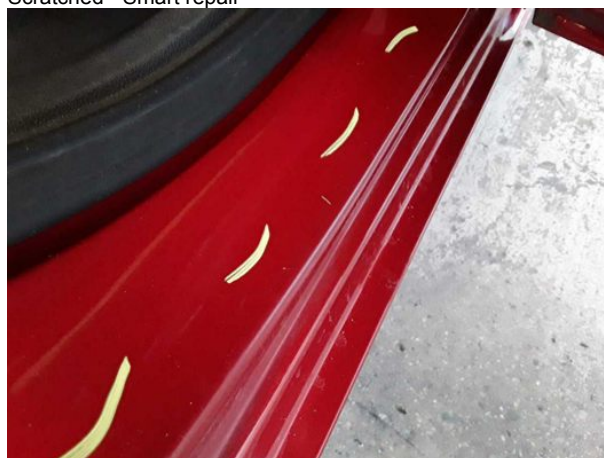
**Damage #4:** Side panel - rear right side: Sill - Scratched - Smart repair

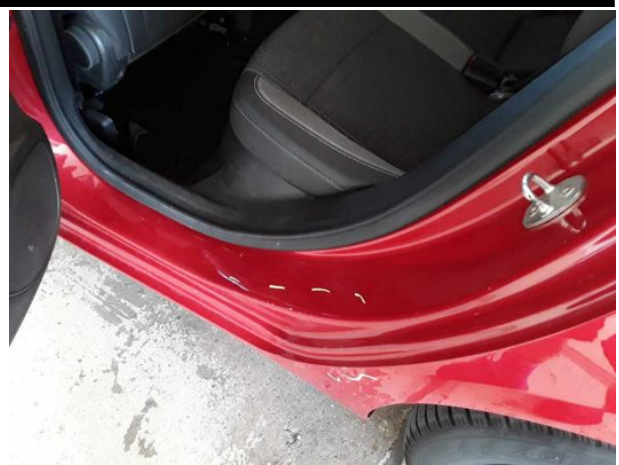
**Damage #5:** Side panel - rear left side: Sill - Scratched - Smart repair

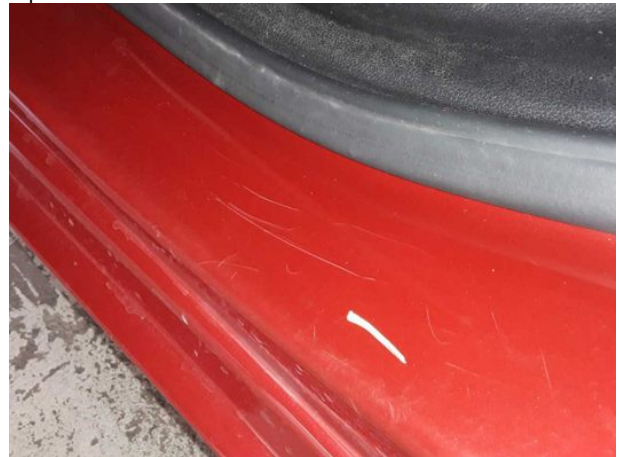
**Damage #5:** Side panel - rear left side: Sill - Scratched - Smart repair

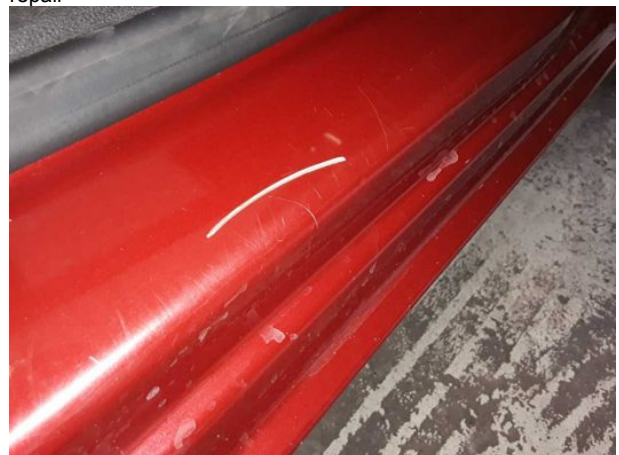
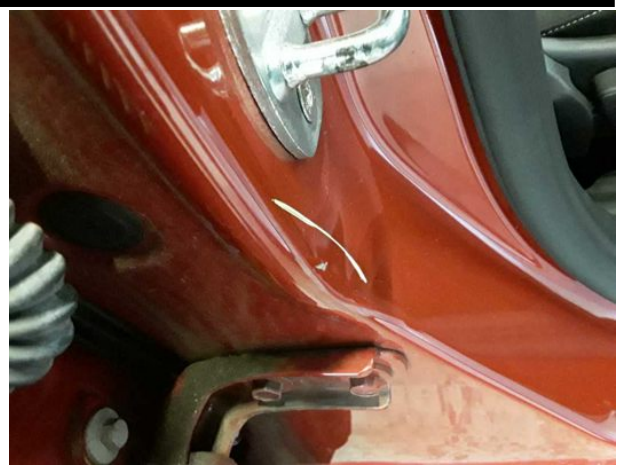
**Damage #6:** Sill - right side: Sill - Scratched - Clean

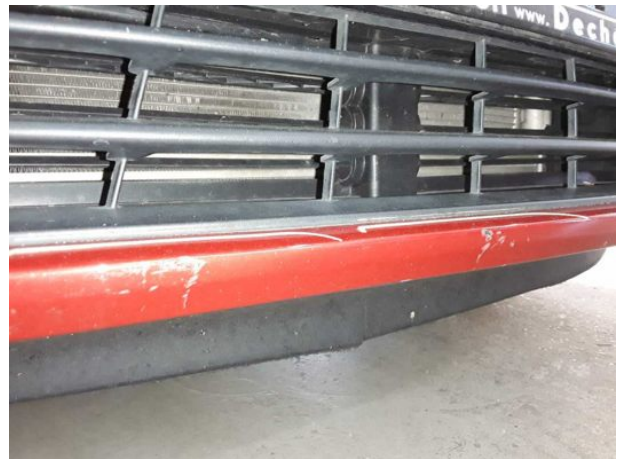
**Damage #7:** Front bumper: Front bumper - Scratched - Smart repair

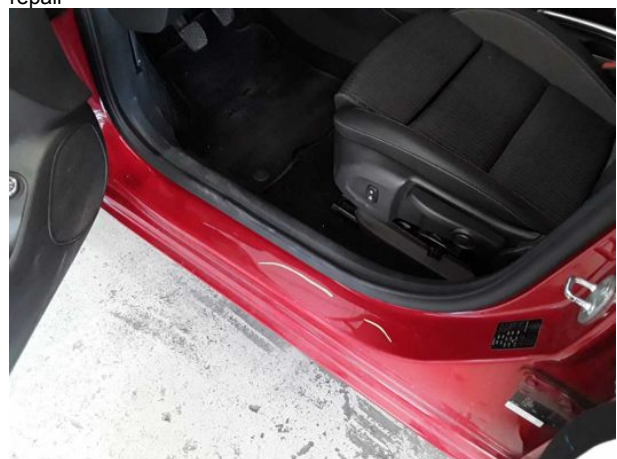
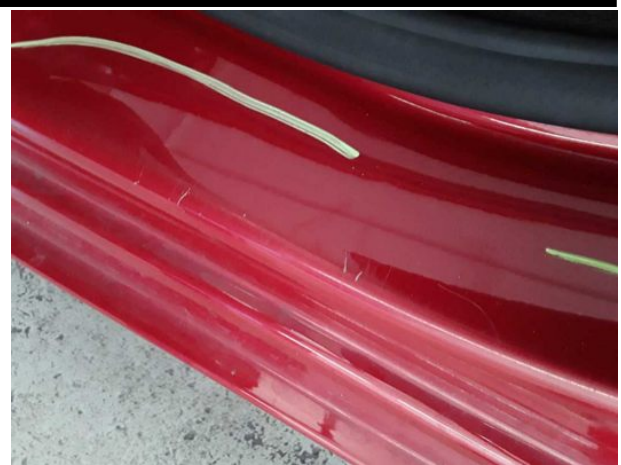
**Damage #8:** Sill - left side: Sill - Dent / paintcoat damage - Smart repair

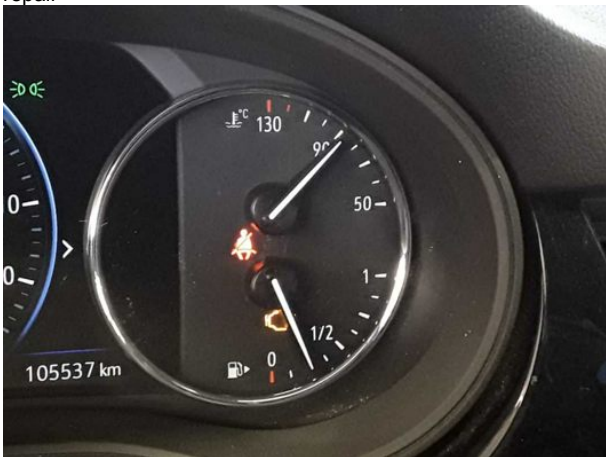
**Damage #9:** Instrument panel: Indicator light (Motorkontrollleuchte leuchtet) - Specify findings - Perform diagnosis

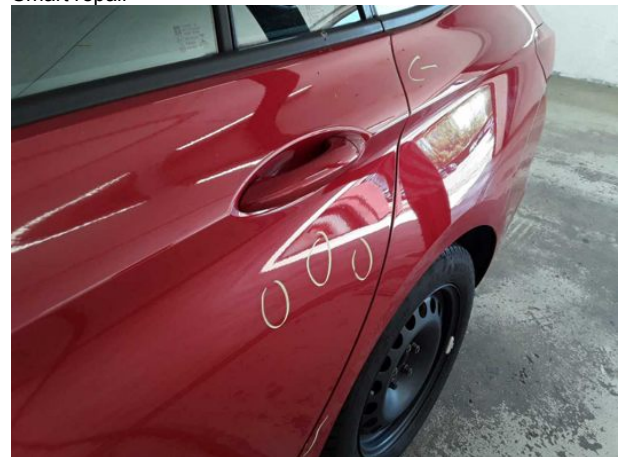
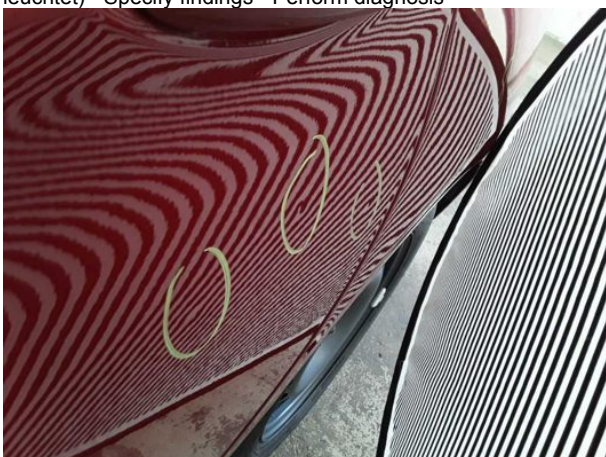
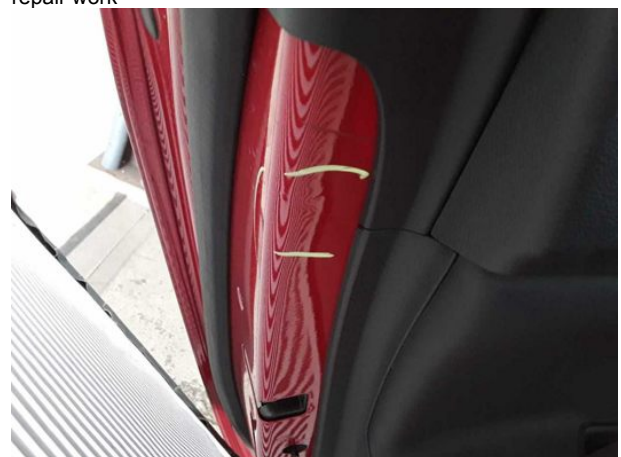
**Damage #10:** Door - rear left side: Door - dent(s) - Smooth repair work

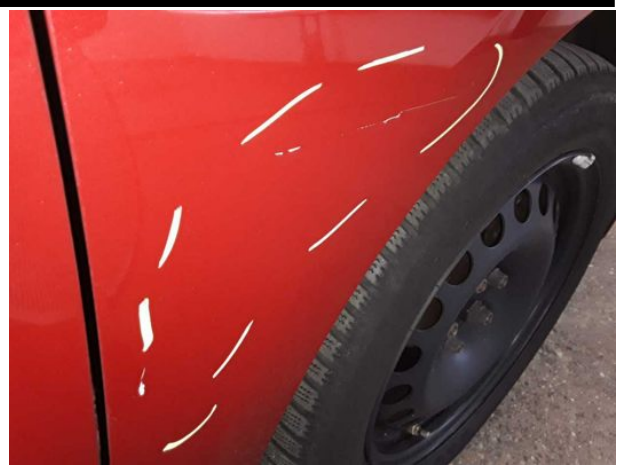
**Damage #11:** Mudguard - right side: Mudguard - right side - Scratched - Repair and paint

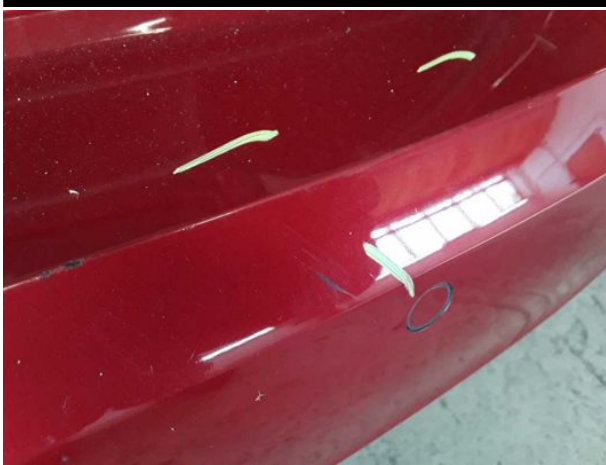
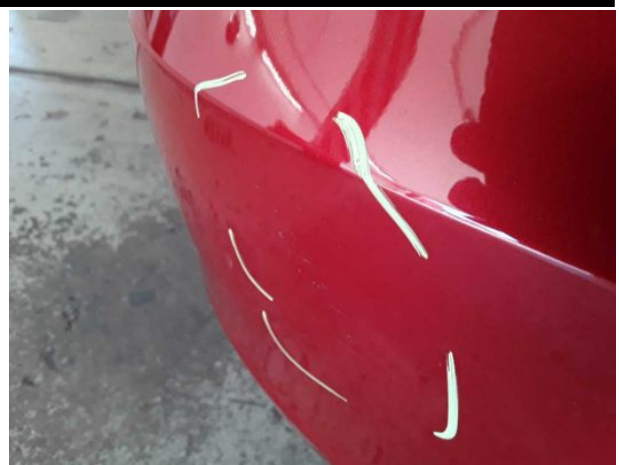
**Damage #12:** Rear bumper: Rear bumper - Scratched - Repair and paint

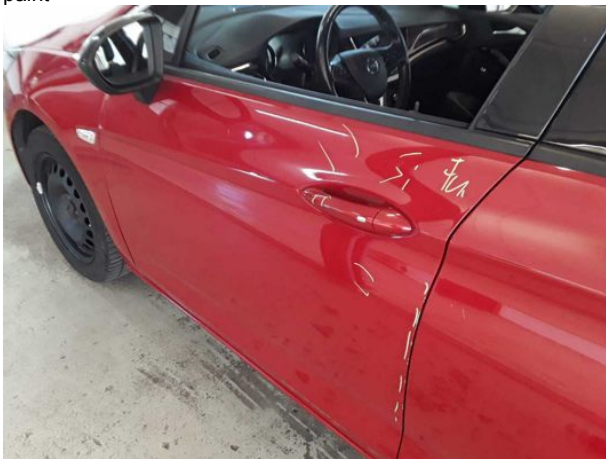
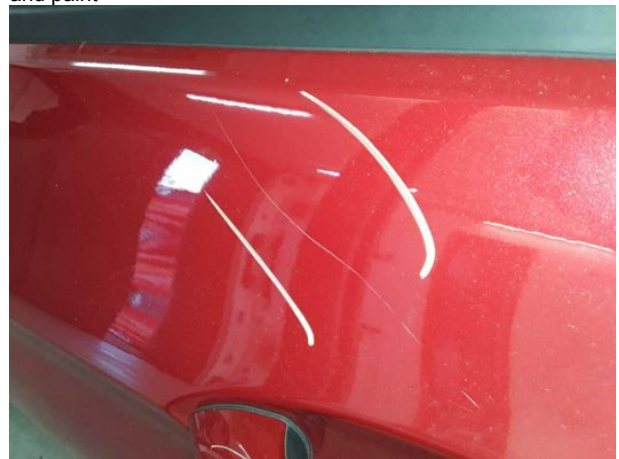
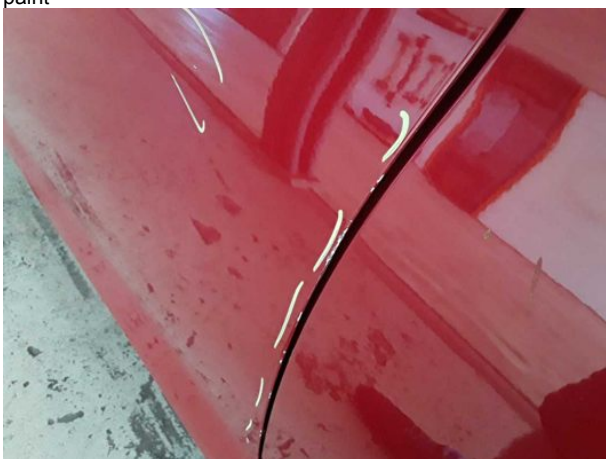
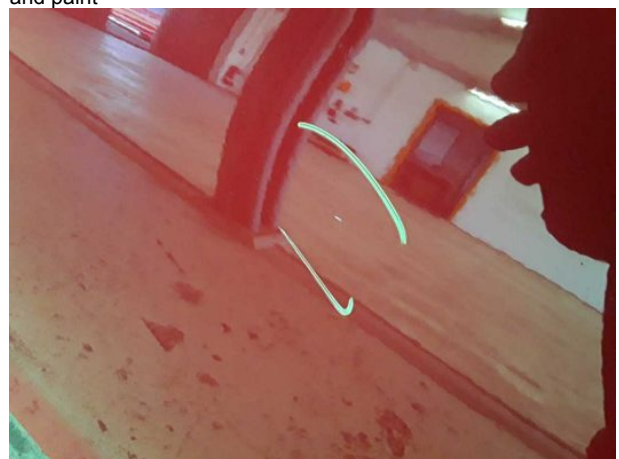
**Damage #13:** Door - front left side: Door - Scratched - Repair and paint

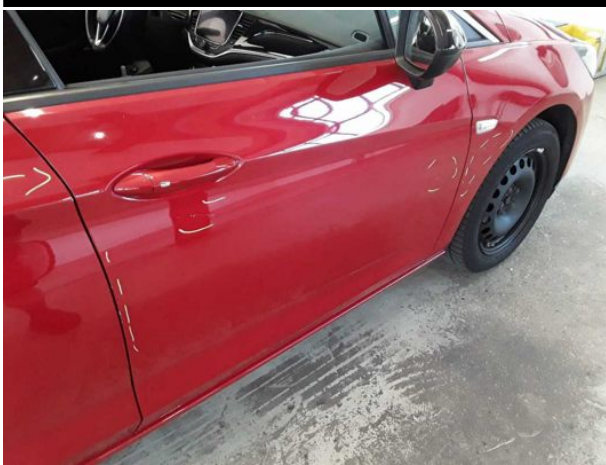
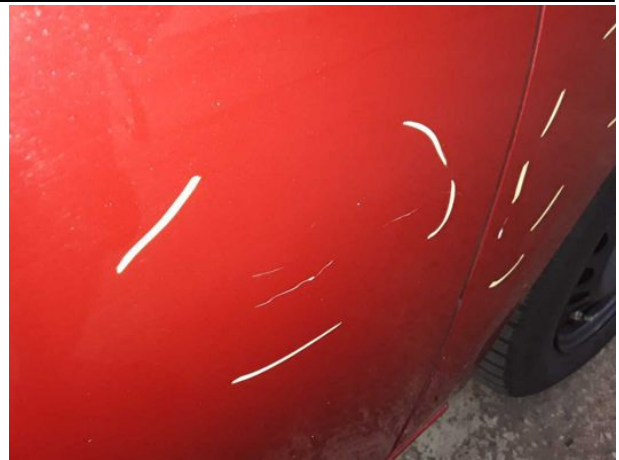
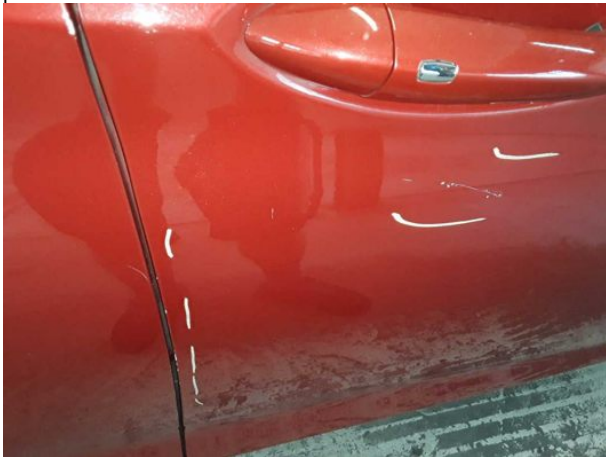
**Damage #14:** Door - front right side: Door - Scratched - Repair and paint
