# Wertgutachten

Besichtigungsdatum:23.07.2026

| Hersteller / Modell | Mercedes-Benz Sprinter | | |
| Kennzeichen | | Fahrgestellnummer | W1V3KBFZ3SP754750 |

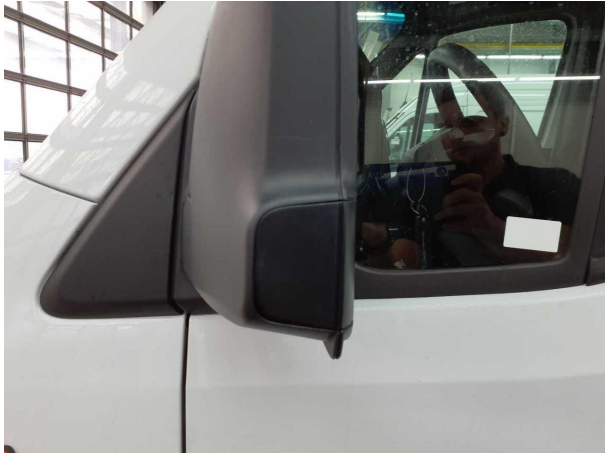
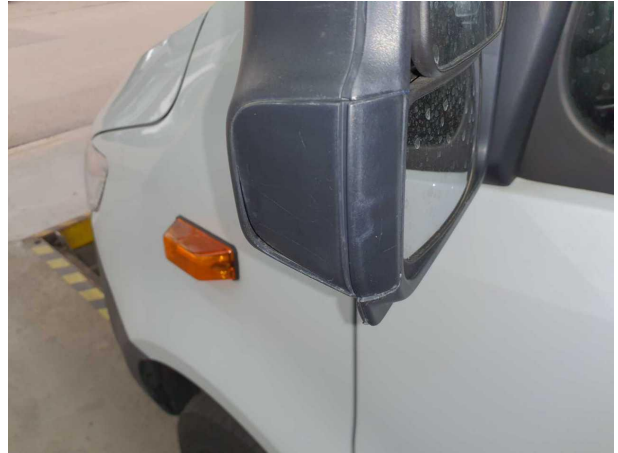
| Nr. | Bauteilgruppe | Beschreibung | Kosten (netto) |
|---|---|---|---|
| 1 | Außenspiegel links | Abdeckkappe - gebrochen / gerissen - erneuern | 49,00 € |

**Beschädigung #1:** Außenspiegel links: Abdeckkappe - gebrochen / gerissen - erneuern

**Beschädigung #1:** Außenspiegel links: Abdeckkappe - gebroche...  
gerissen - erneuern

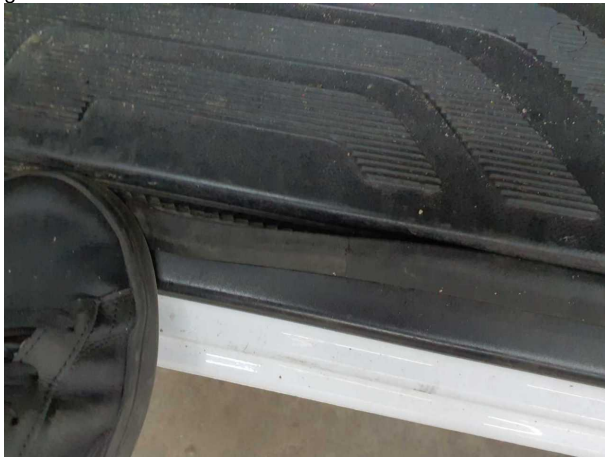
| Nr. | Bauteilgruppe | Beschreibung | Kosten (netto) |
|---|---|---|---|
| 2 | Tür vorn links | Türdichtung - gebrochen / gerissen - erneuern | 86,00 € |

**Beschädigung #2:** Tür vorn links: Türdichtung - gebrochen / gerissen - erneuern

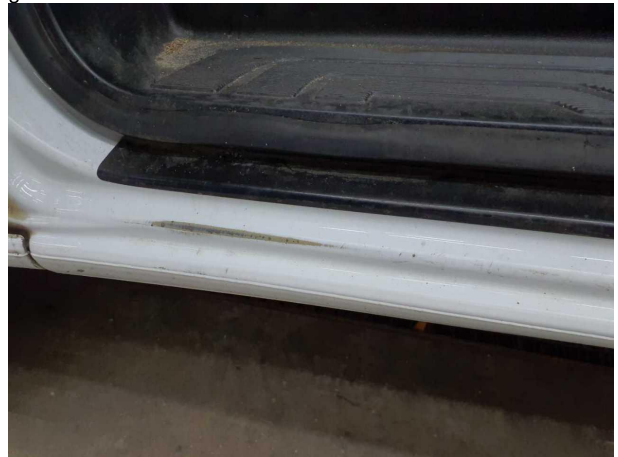
| Nr. | Bauteilgruppe | Beschreibung | Kosten (netto) |
|---|---|---|---|
| 3 | Schweller links | Einstieg - verkratzt / verschürft - Smart Repair | 100,00 € |

**Beschädigung #3:** Schweller links: Einstieg - verkratzt / verschürft  
- Smart Repair

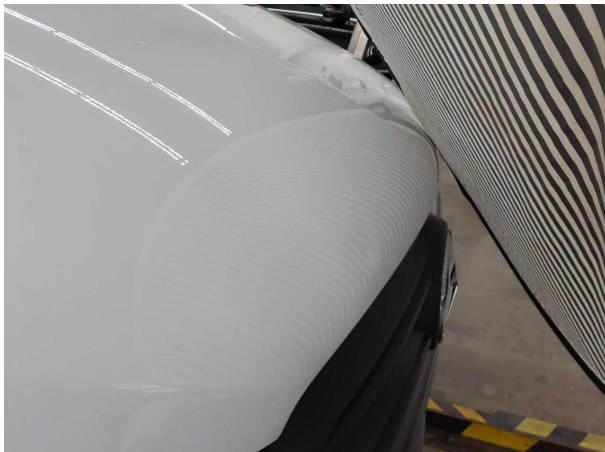
| Nr. | Bauteilgruppe | Beschreibung | Kosten (netto) |
|---|---|---|---|
| 4 | Motorhaube | Motorhaube - Delle(n) - Smart Repair | 100,00 € |

**Beschädigung #4:** Motorhaube: Motorhaube - Delle(n) - Smart Repair

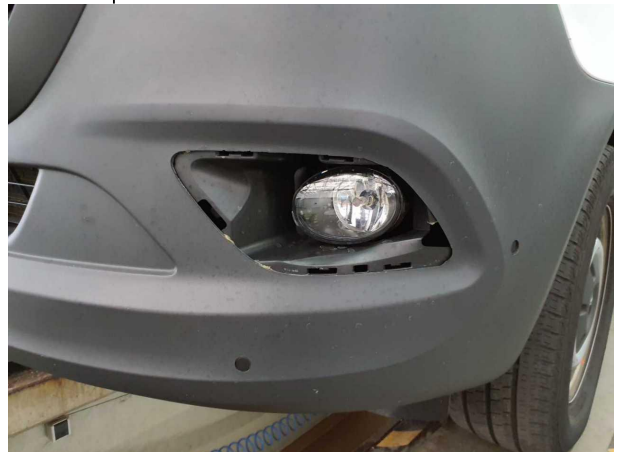
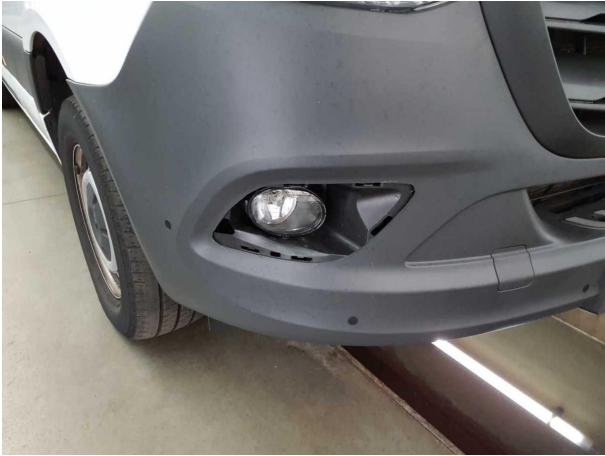
| Nr. | Bauteilgruppe | Beschreibung | Kosten (netto) |
|---|---|---|---|
| 5 | Nebelleuchte | Nebelleuchte vorn links (Verkleidung + rechts) - fehlt - erneuern | 100,00 € |

**Beschädigung #5:** Nebelleuchte: Nebelleuchte vorn links  
(Verkleidung + rechts) - fehlt - erneuern

**Beschädigung #5:** Nebelleuchte: Nebelleuchte vorn links (Verkleidung + rechts) - fehlt - erneuern

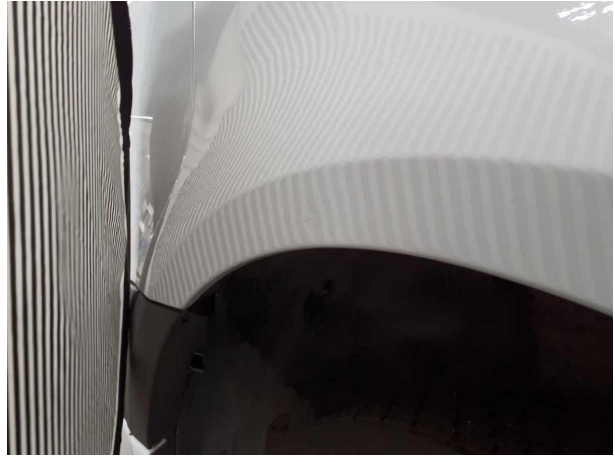
| Nr. | Bauteilgruppe | Beschreibung | Kosten (netto) |
|---|---|---|---|
| 6 | Kotflügel rechts | Kotflügel rechts - Delle / Lackschaden - Smart Repair | 100,00 € |

**Beschädigung #6:** Kotflügel rechts: Kotflügel rechts - Delle / Lackschaden - Smart Repair

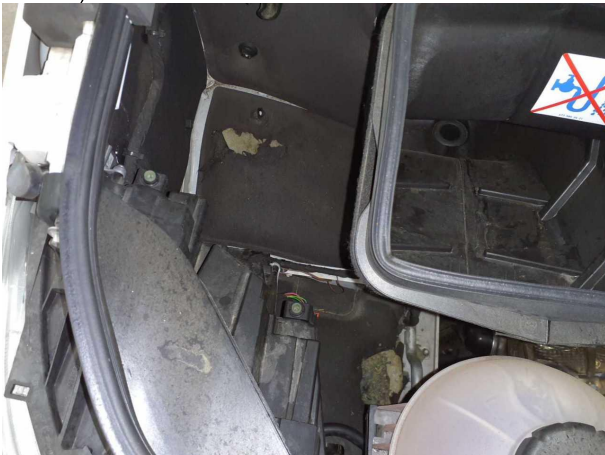
| Nr. | Bauteilgruppe | Beschreibung | Kosten (netto) |
|---|---|---|---|
| 7 | Fahrerhaus | Dämmmatte - Marderschaden - erneuern | 140,00 € |

**Beschädigung #7:** Fahrerhaus: Dämmmatte - Marderschaden - erneuern

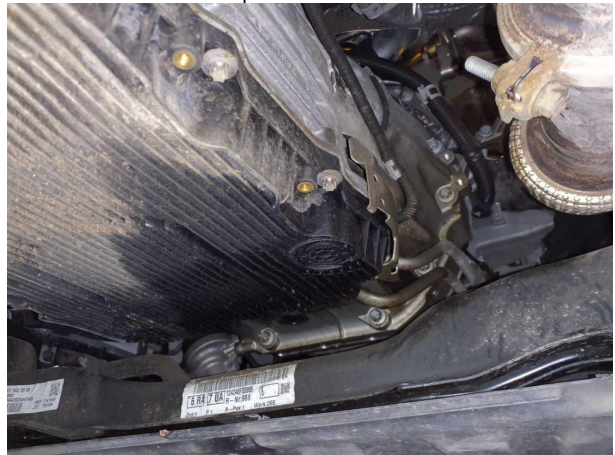
| Nr. | Bauteilgruppe | Beschreibung | Kosten (netto) |
|---|---|---|---|
| 8 | Motor | Motor (Getriebe, Kostenausweitung möglich) - undicht - Diagnose durchführen | 150,00 € |

**Beschädigung #8:** Motor: Motor (Getriebe, Kostenausweitung möglich) - undicht - Diagnose durchführen

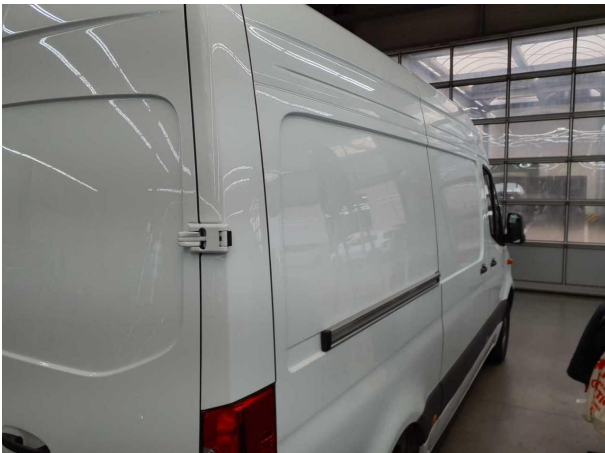
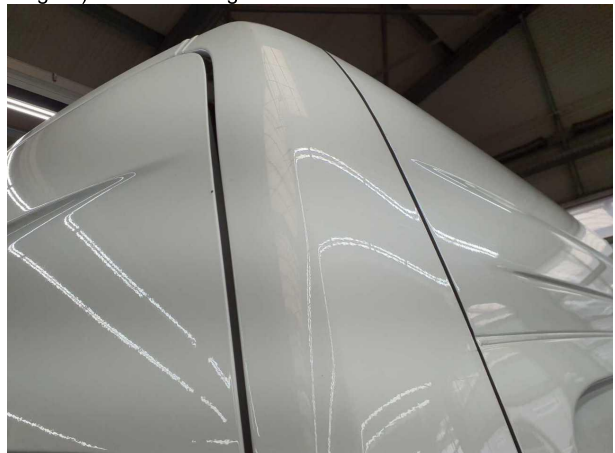
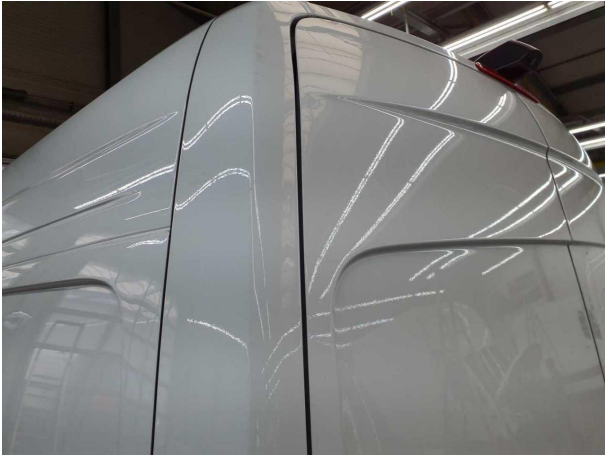
| Nr. | Bauteilgruppe | Beschreibung | Kosten (netto) |
|---|---|---|---|
| 9 | Sonstiges | Fahrzeug - verkratzt / verschürft - aufbereiten | 150,00 € |

**Beschädigung #9:** Sonstiges: Fahrzeug - verkratzt / verschürft - aufbereiten

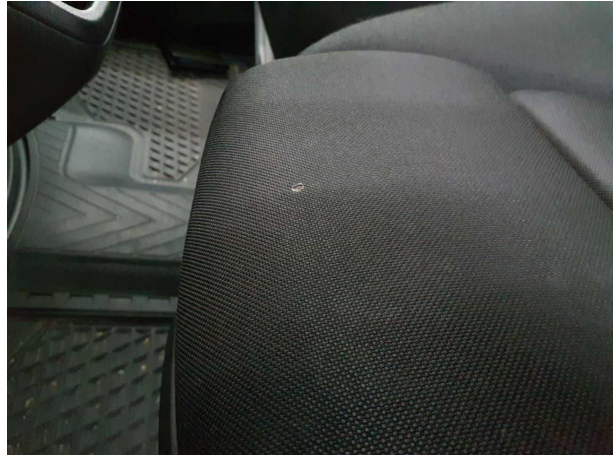
| Nr. | Bauteilgruppe | Beschreibung | Kosten (netto) |
|---|---|---|---|
| 10 | Sitz vorn | Sitzbezug links - Brandloch - erneuern | 255,00 € |

**Beschädigung #10:** Sitz vorn: Sitzbezug links - Brandloch - erneuern

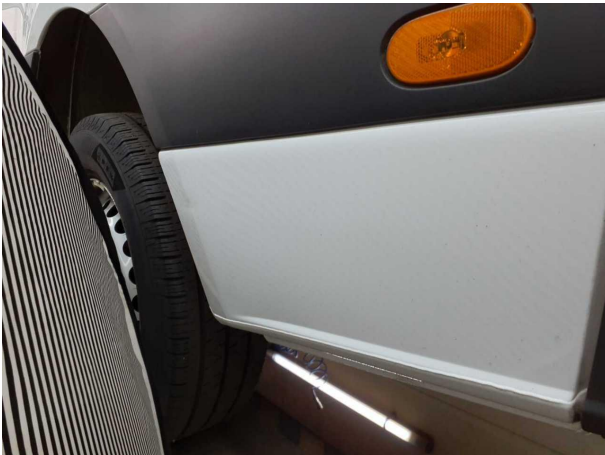
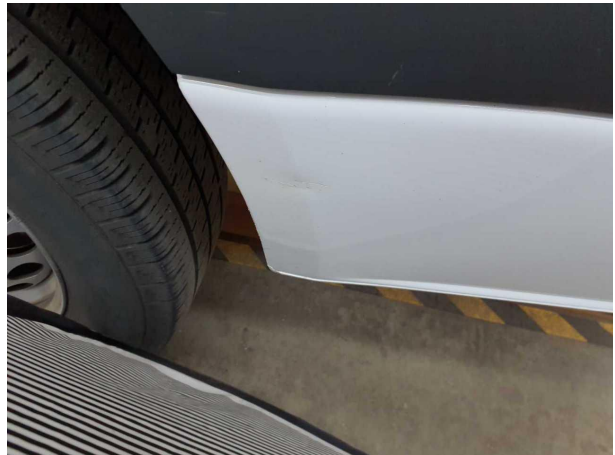
| Nr. | Bauteilgruppe | Beschreibung | Kosten (netto) |
|---|---|---|---|
| 11 | Seitenwand links | Seitenwand (Beplankung HLU) - Delle / Lackschaden - instandsetzen und lackieren | 340,00 € |

**Beschädigung #11:** Seitenwand links: Seitenwand (Beplankung HLU... Delle / Lackschaden - instandsetzen und lackieren

**Beschädigung #11:** Seitenwand links: Seitenwand (Beplankung HLU) - Delle / Lackschaden - instandsetzen und lackieren

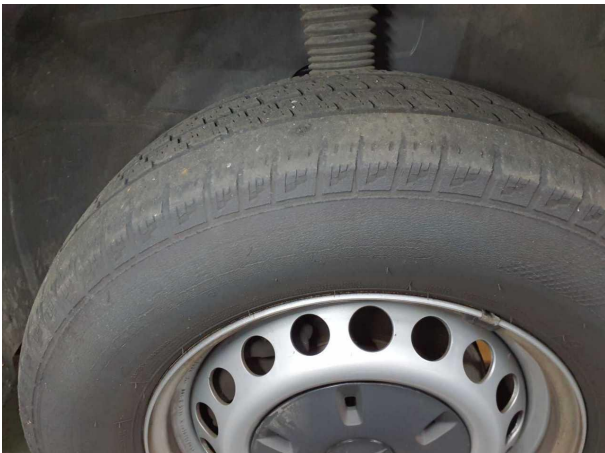
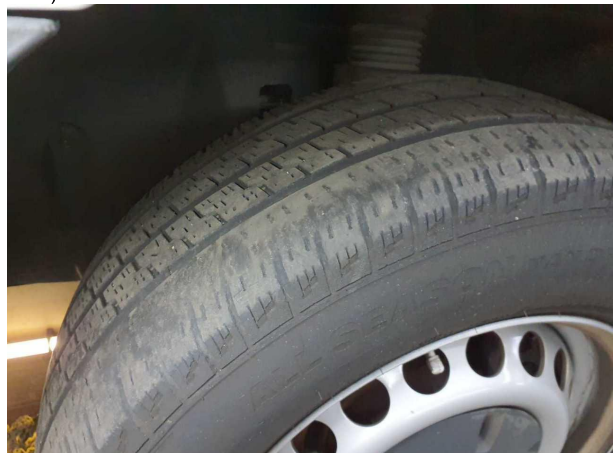
| Achse | Reifengröße | Reifentyp | Hersteller | Profiltiefe | Verkehrstauglichkeit |
|---|---|---|---|---|---|
| 1 | 235/65 R16<br>121R C | Ganzjahresreifen auf Stahl | Sonstige | 1mm / 1mm | n.i.O. |

| Nr. | Bauteilgruppe | Beschreibung | Kosten (netto) |
|---|---|---|---|
| 12 | Rad/Reifen | Reifen vorn - verschlissen - erneuern | 400,00 € |

**Beschädigung #12:** Rad/Reifen: Reifen vorn - verschlissen - erneuern

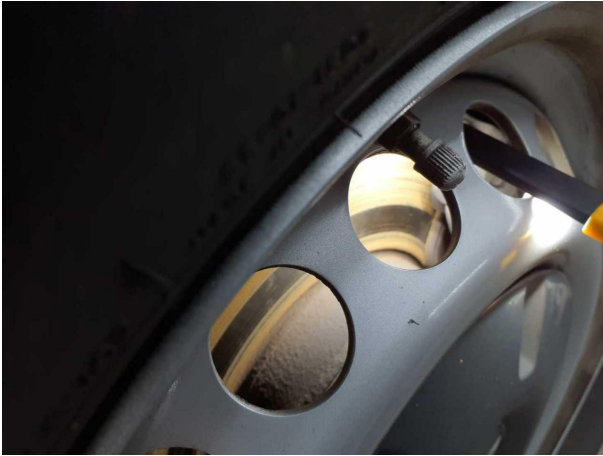
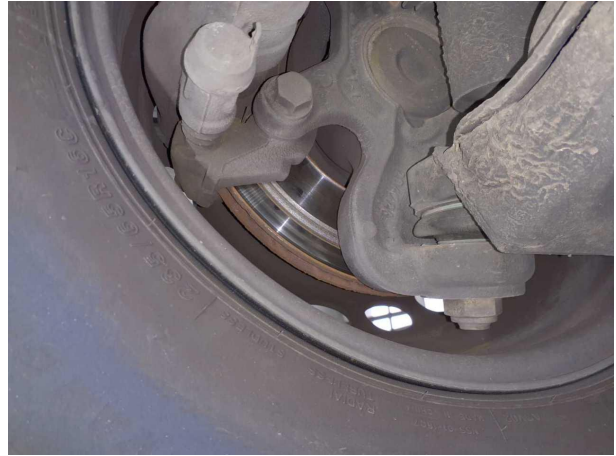
| Nr. | Bauteilgruppe | Beschreibung | Kosten (netto) |
|---|---|---|---|
| 13 | Bremsanlage | Bremsscheiben und Beläge vorn - verschlissen - erneuern | 498,00 € |

- Das Fahrzeug war zum Zeitpunkt der Besichtigung, aufgrund des unter Unfall oder wertmindernden Faktoren aufgeführten Schadenmerkmals, nicht betriebs bzw. verkehrssicher.  
Dies hat folgenden Grund: Bremsanlage

**Beschädigung #13:** Bremsanlage: Bremsscheiben und Beläge vorn - verschlissen - erneuern

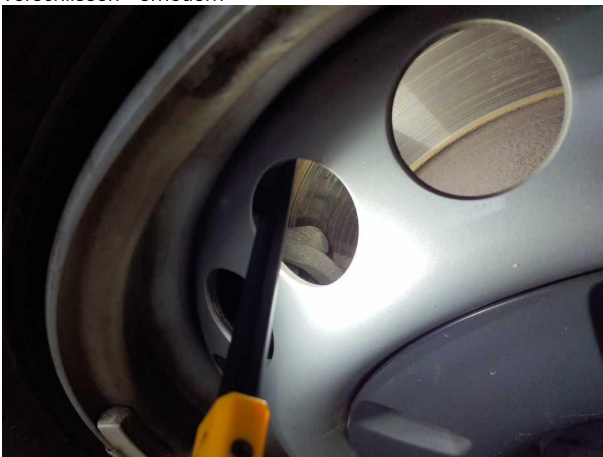
| Nr. | Bauteilgruppe | Beschreibung | Kosten (netto) |
|---|---|---|---|
| 14 | Bremsanlage | Bremsscheiben und Beläge hinten - verschlissen - erneuern | 501,00 € |

**Beschädigung #14:** Bremsanlage: Bremsscheiben und Beläge hinten... verschlissen - erneuern

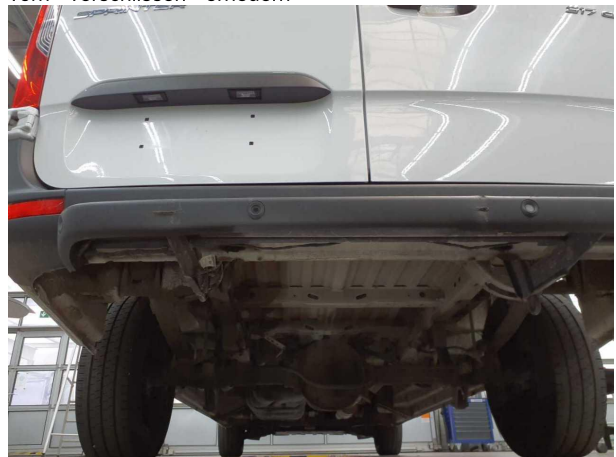
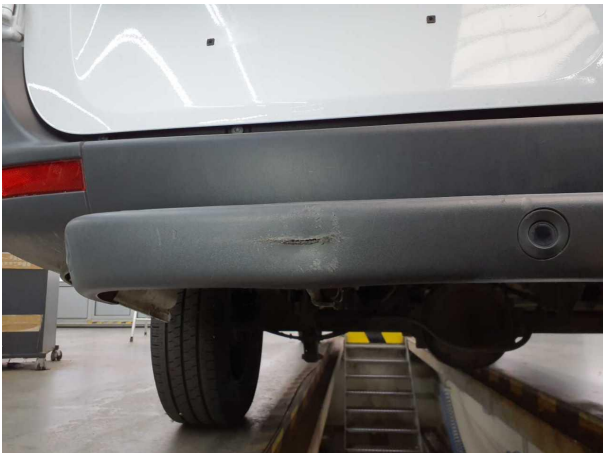
| Nr. | Bauteilgruppe | Beschreibung | Kosten (netto) |
|---|---|---|---|
| 15 | Stoßfänger hinten | Verkl. Stoßfänger Auftritt mit Parktronic (Kostenausweitung möglich) - gebrochen / gerissen - erneuern | 514,00 € |

**Beschädigung #15:** Stossfänger hinten: Verkl. Stossfänger Auftritt mit Parktronic (Kostenausweitung möglich) - gebrochen / gerissen -

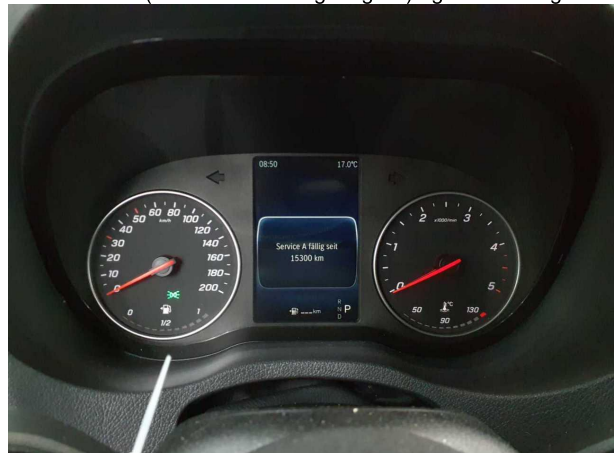
| Nr. | Bauteilgruppe | Beschreibung | Kosten (netto) |
|---|---|---|---|
| 16 | Sonstiges | Inspektion/Wartung - fällig - durchführen | 550,00 € |

**Beschädigung #16:** Sonstiges: Inspektion/Wartung - fällig - durchführen

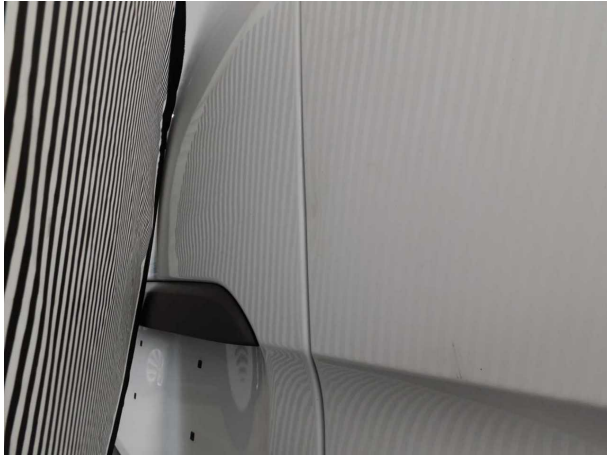
| Nr. | Bauteilgruppe | Beschreibung | Kosten (netto) |
|---|---|---|---|
| 17 | Heckklappe/-tür | Hecktür links (Kantenbereich) - verformt - instandsetzen und lackieren | 723,00 € |

**Beschädigung #17:** Heckklappe/-tür: Hecktür links (Kantenbereich) - verformt - instandsetzen und lackieren

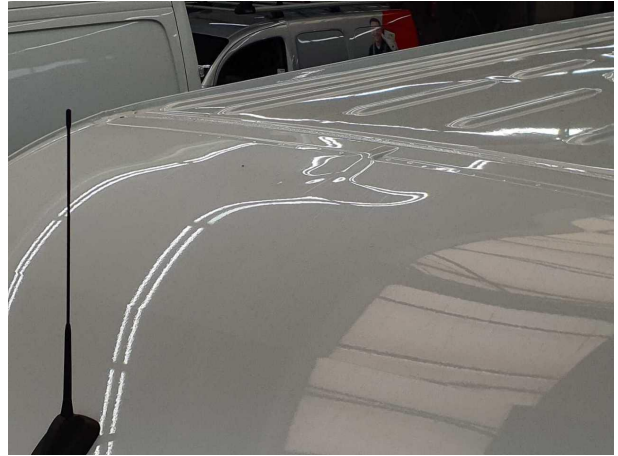
| Nr. | Bauteilgruppe | Beschreibung | Kosten (netto) |
|---|---|---|---|
| 18 | Fahrzeugdach | Dach - verformt - instandsetzen/lackieren (S2) | 770,00 € |

**Beschädigung #18:** Fahrzeugdach: Dach - verformt - instandsetzen/lackieren (S2)
