## Fahrzeugbeschreibung

**Fahrzeug:** **MERCEDES V-Klasse V 220 d lang Van4-türig 1950 ccm 163 PS / 120 KW Diesel Automatik**

## Zustandsbericht

Besichtigungsdatum: 25.06.2026  
**Protokollnummer: 46160404**  
Anlieferungsdatum: 25.06.2026

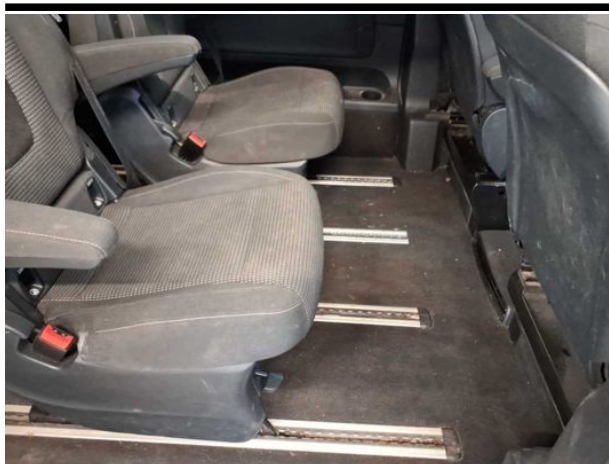
**Beschädigung #7:** Interieur: Innenraum - reinigen

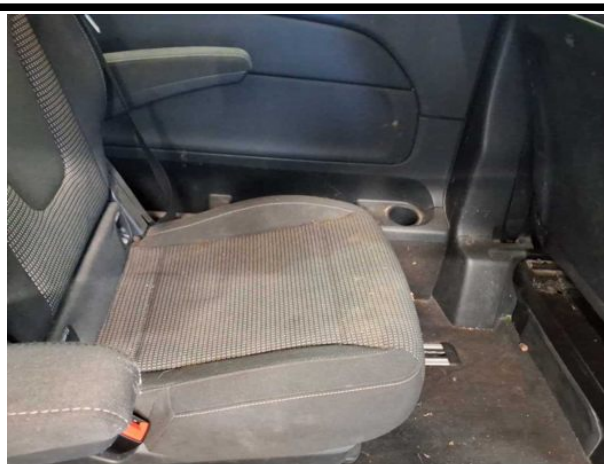
**Beschädigung #7:** Interieur: Innenraum - reinigen

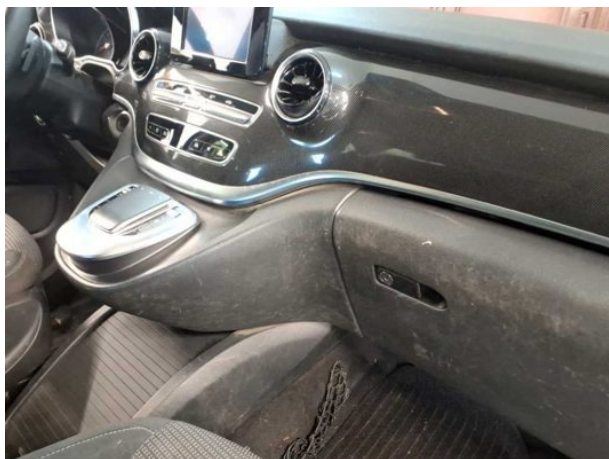
**Beschädigung #7:** Interieur: Innenraum - reinigen

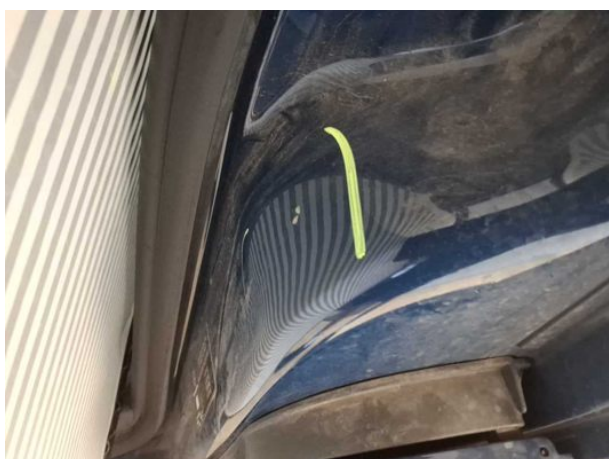
| Nr. | Bauteilgruppe | Beschreibung |
|---|---|---|
| 8 | Schweller links | Einstieg - Delle / Lackschaden - Smart Repair |

**Beschädigung #8:** Schweller links: Einstieg - Delle / Lackschaden - Smart Repair

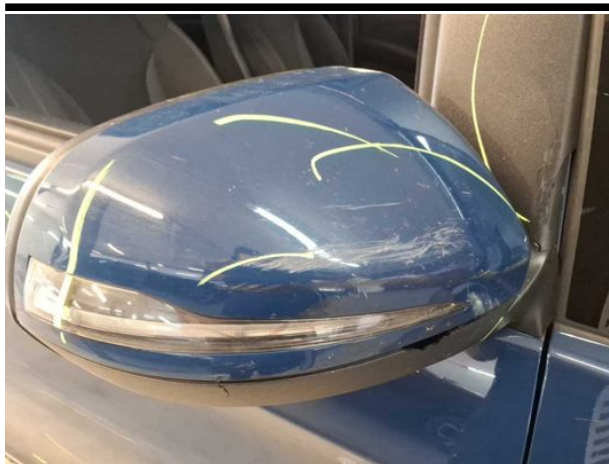
| Nr. | Bauteilgruppe | Beschreibung |
|---|---|---|
| 9 | Außenspiegel links | Abdeckkappe - verkratzt / verschürft - Smart Repair |

**Beschädigung #9:** Außenspiegel links: Abdeckkappe -  
verkratzt / verschürft - Smart Repair

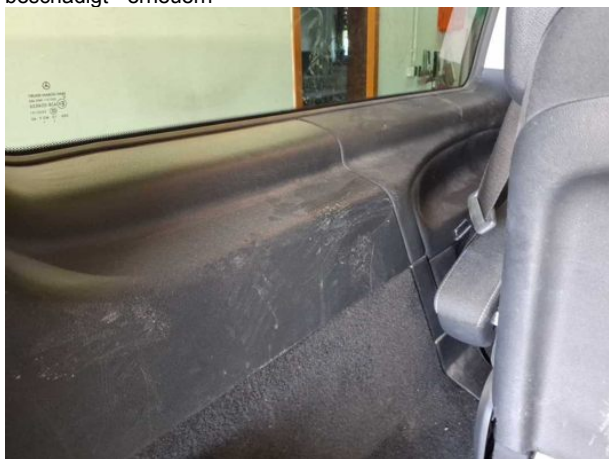
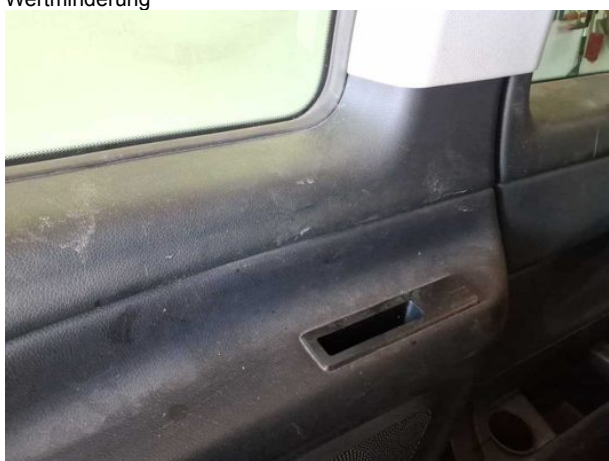
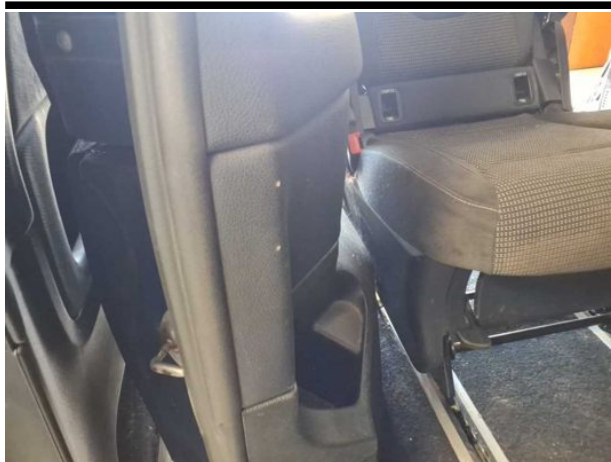
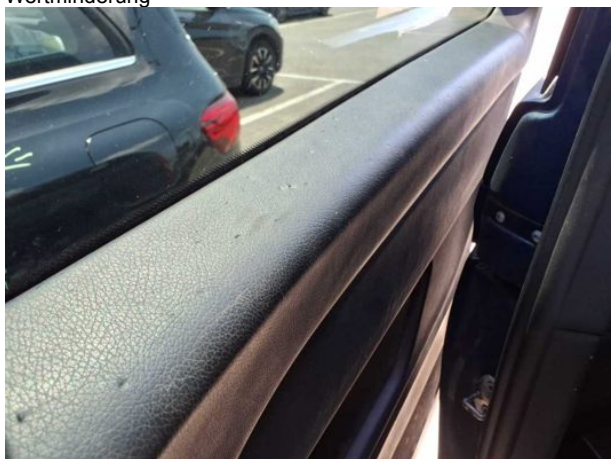
| Nr. | Bauteilgruppe | Beschreibung |
|---|---|---|
| 11 | Interieur | Innenraum - verkratzt / verschürft - Wertminderung |

**Beschädigung #11:** Interieur: Innenraum - verkratzt / versch...  
- Wertminderung

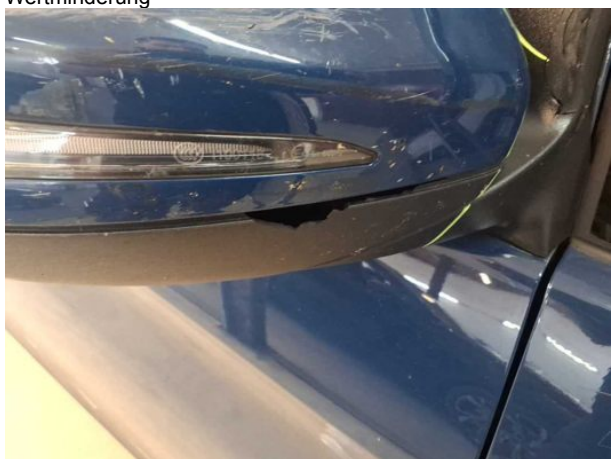
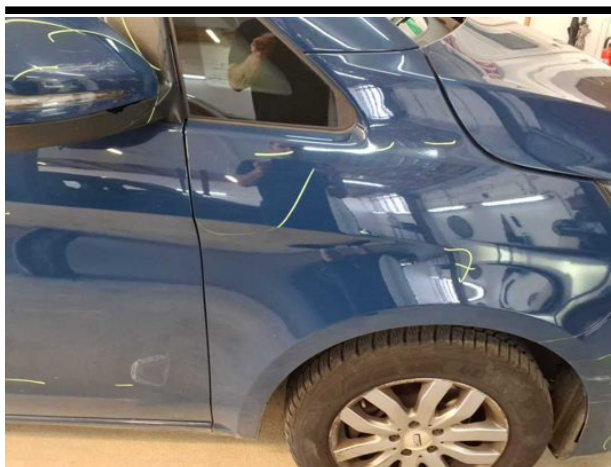
| Nr. | Bauteilgruppe | Beschreibung |
|---|---|---|
| 12 | Außenspiegel rechts | Spiegelgehäuse - beschädigt - erneuern |

**Beschädigung #12:** Außenspiegel rechts: Spiegelgehäuse - beschädigt - erneuern

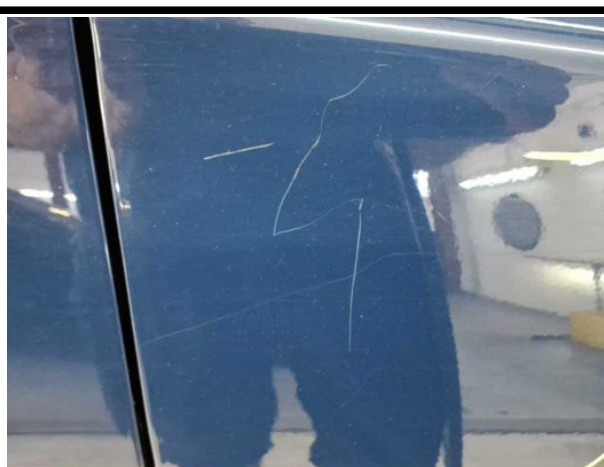
| Nr. | Bauteilgruppe | Beschreibung |
|---|---|---|
| 13 | Kotflügel rechts | Kotflügel rechts - verkratzt / verschürft - instandsetzen und lackieren |

**Beschädigung #13:** Kotflügel rechts: Kotflügel rechts - verkratzt / verschürft - instandsetzen und lackieren

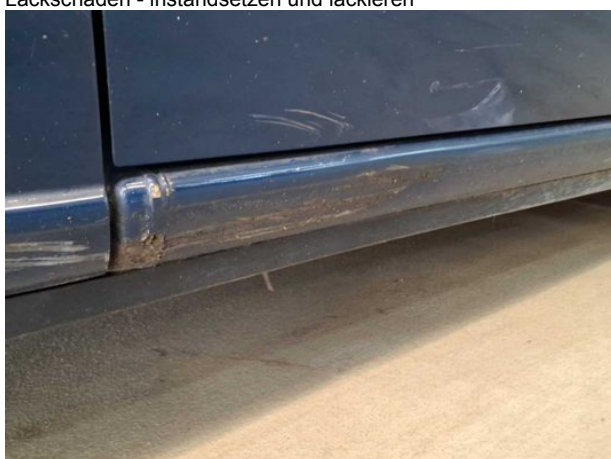
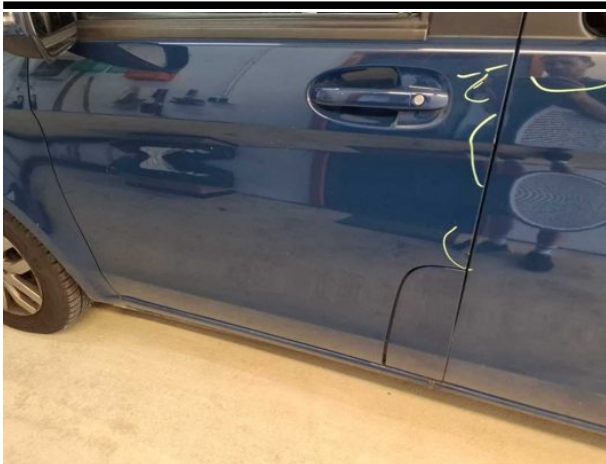
| Nr. | Bauteilgruppe | Beschreibung |
|---|---|---|
| 14 | Schweller rechts | Schweller - Delle / Lackschaden - instandsetzen und lackieren |

**Beschädigung #14:** Schweller rechts: Schweller - Delle / Lackschaden - instandsetzen und lackieren

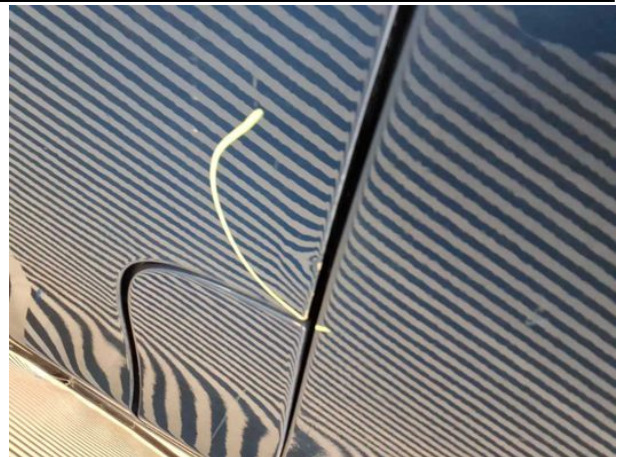
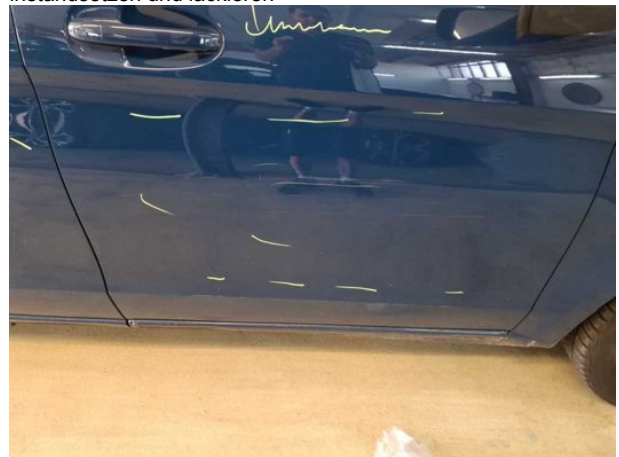
| Nr. | Bauteilgruppe | Beschreibung |
|---|---|---|
| 16 | Tür vorn links | Tür - verkratzt / verschürft - instandsetzen und lackieren |

**Beschädigung #16:** Tür vorn links: Tür - verkratzt / verschürft - instandsetzen und lackieren

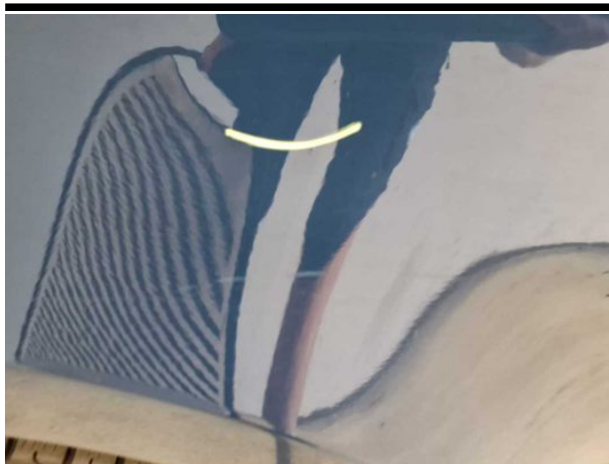
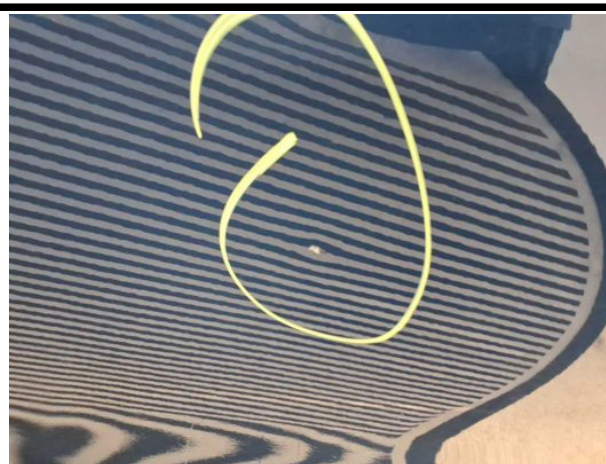
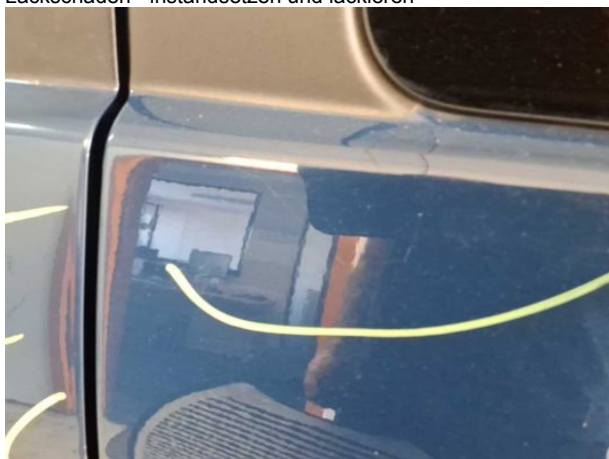
| Nr. | Bauteilgruppe | Beschreibung |
|---|---|---|
| 18 | Seitenwand links | Seitenwand - Delle / Lackschaden - instandsetzen und lackieren |

**Beschädigung #18:** Seitenwand links: Seitenwand - Delle / Lackschaden - instandsetzen und lackieren

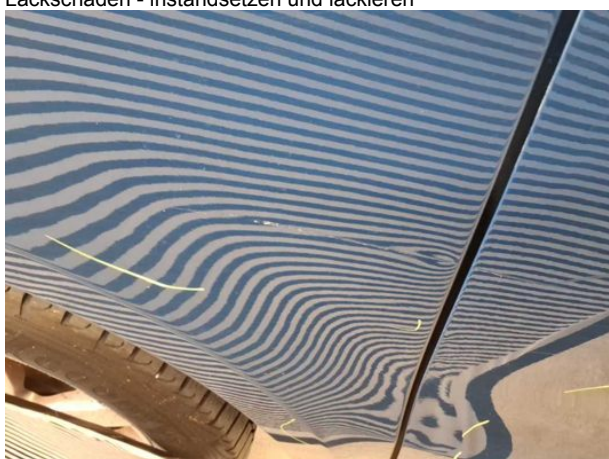
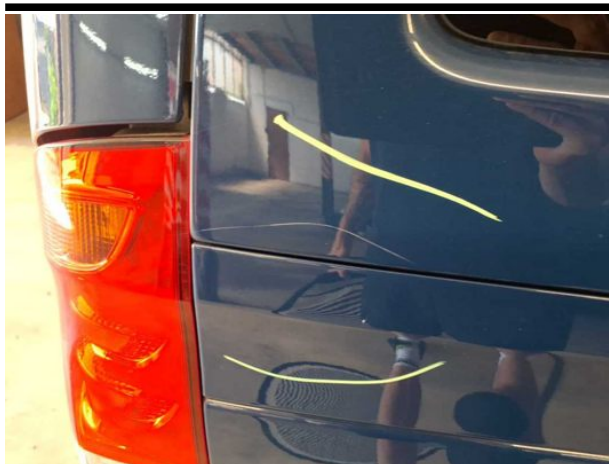
| Nr. | Bauteilgruppe | Beschreibung |
|---|---|---|
| 19 | Seitenwand rechts | Seitenwand - Delle / Lackschaden - instandsetzen und lackieren |

**Beschädigung #19:** Seitenwand rechts: Seitenwand - Delle / Lackschaden - instandsetzen und lackieren

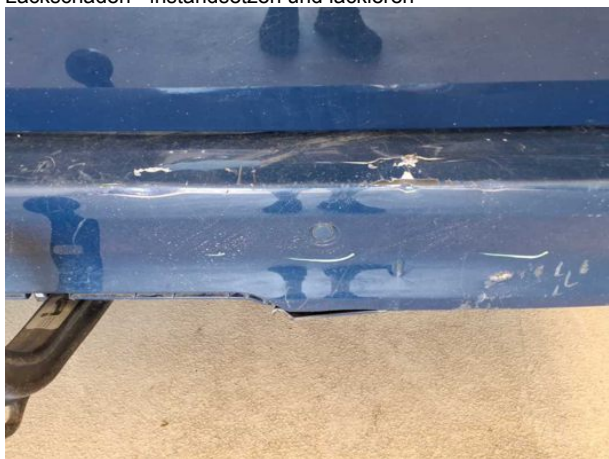
| Nr. | Bauteilgruppe | Beschreibung |
|---|---|---|
| 20 | Stoßfänger hinten | Stoßfänger hinten - beschädigt - erneuern |

**Beschädigung #20:** Stossfänger hinten: Stossfänger hinten - beschädigt - erneuern

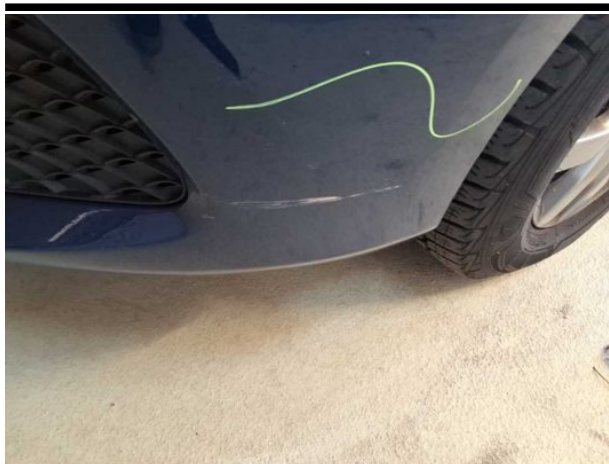
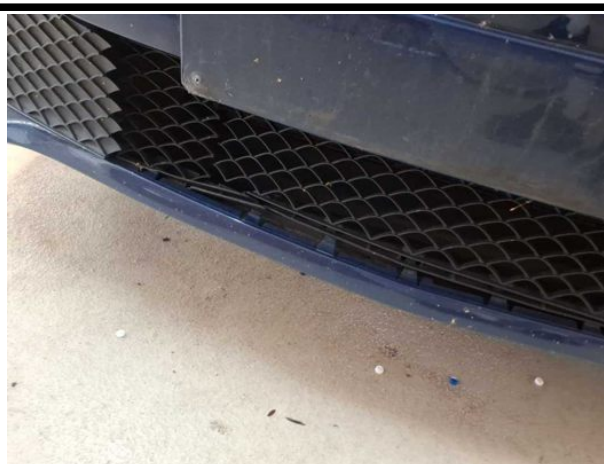
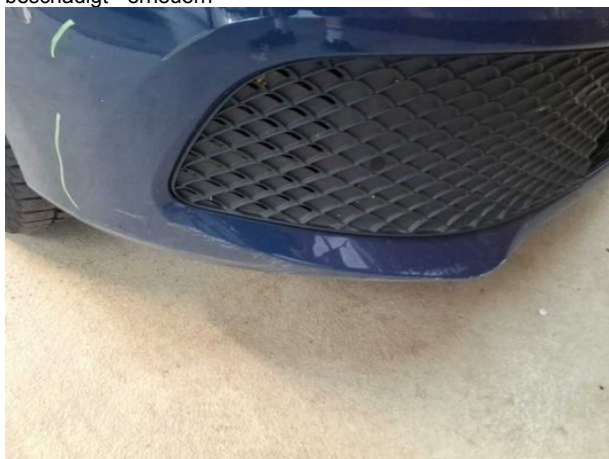
| Nr. | Bauteilgruppe | Beschreibung |
|---|---|---|
| 21 | Stoßfänger vorn | Stoßfänger vorn - beschädigt - erneuern |

**Beschädigung #21:** Stossfänger vorn: Stossfänger vorn - beschädigt - erneuern

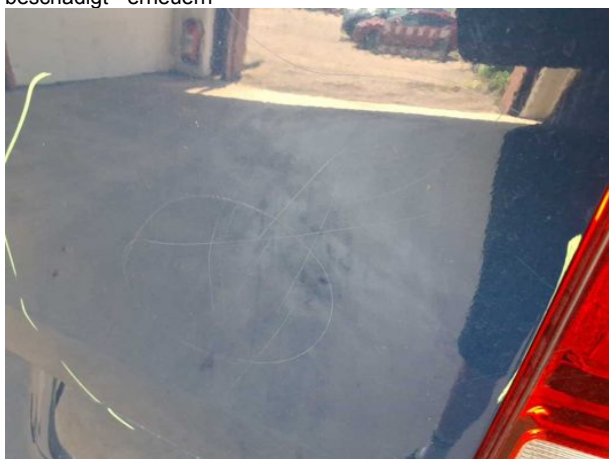
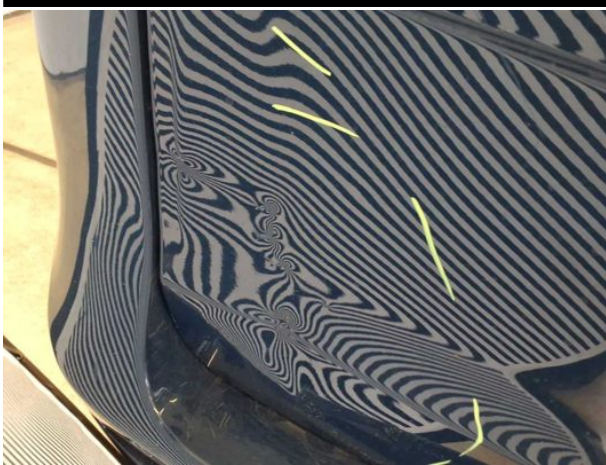
| Nr. | Bauteilgruppe | Beschreibung |
|---|---|---|
| 22 | Heckklappe/-tür | Heckklappe - Delle / Lackschaden - erneuern |

**Beschädigung #22:** Heckklappe/-tür: Heckklappe - Delle / Lackschaden - erneuern

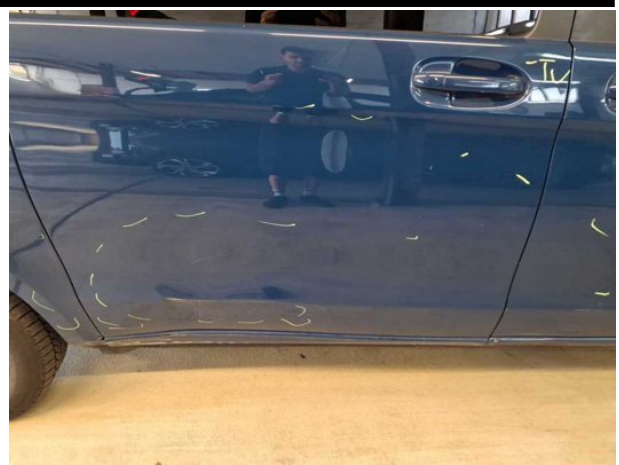
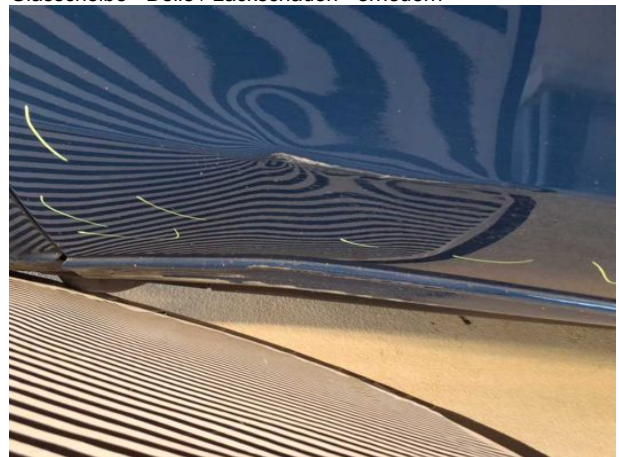
| Nr. | Bauteilgruppe | Beschreibung |
|---|---|---|
| 23 | Schiebetür rechts | Schiebetür mit Glasscheibe - Delle / Lackschaden - erneuern |

**Beschädigung #23:** Schiebetür rechts: Schiebetür mit Glasschei...  
- Delle / Lackschaden - erneuern
