Zustandsbericht

Kunde :	Allane SE HCBE	Amtl. Kennzeichen :	ES-AP 265
Berichtsnummer :	0000000924554-DE968		
Referenznummer:	31198621

Ford Fiesta (CE1)(2017->) Cool & Connect

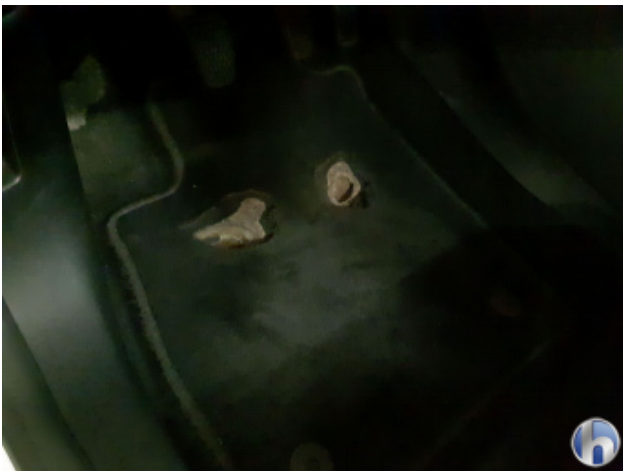
1. Teppich Innenraum
Beschädigt - Erneuern
