## Zustandsbericht

| Berichtsnummer : | 0000000929830-DE968 | | |

#### Hyundai i30 (PD)(01.2017->) N Line Mild-Hybrid

| Fahrzeug-Ident.-Nr.: | TMAH351DANJ181923 | Laufleistung abgelesen: | 79432 km |

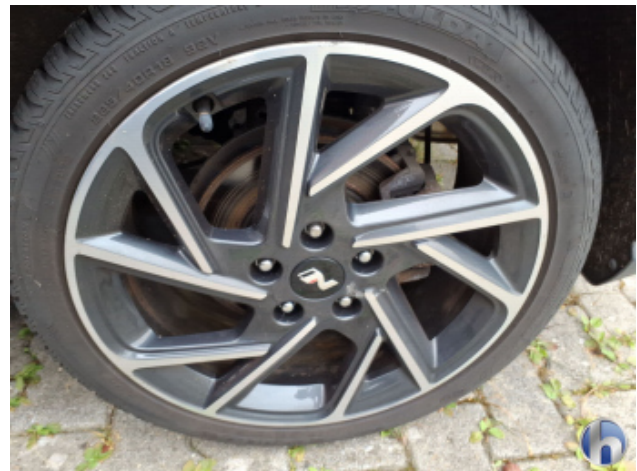
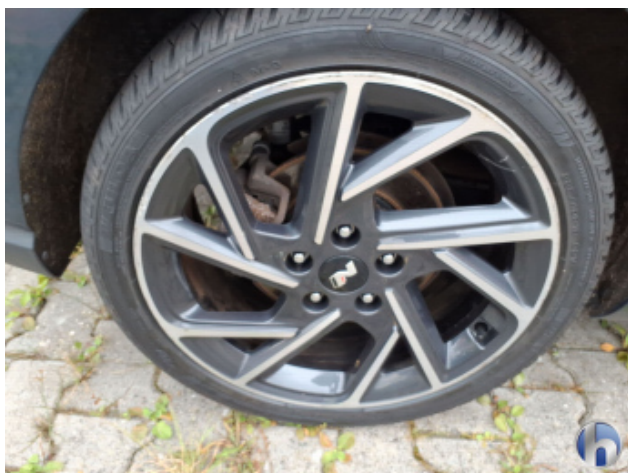
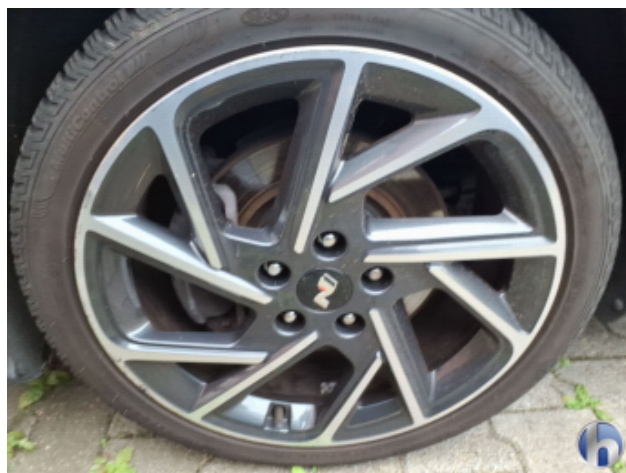
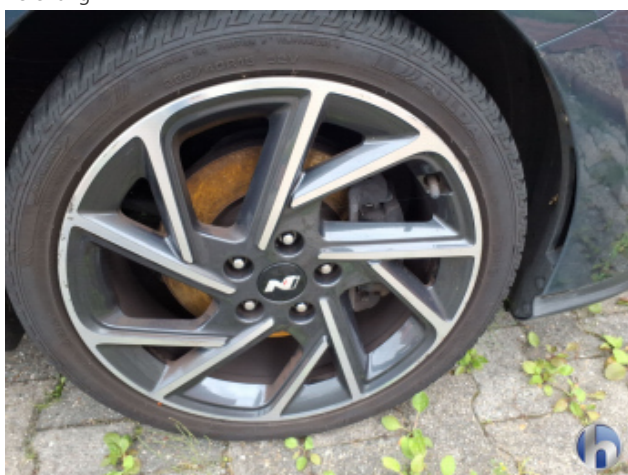
Bereifung

| | Allwetterreifen | Aluminium original |
|---|---|---|
| 1. Achse - links / Zust. | Fulda | 225/40/R18/92V 1,6 mm |
| 1. Achse - rechts / Zust. | Fulda | 225/40/R18/92V 1,6 mm |
| 2. Achse - links / Zust. | Fulda | 225/40/R18/92V 1,5 mm |
| 2. Achse - rechts / Zust. | Fulda | 225/40/R18/92V 1,5 mm |

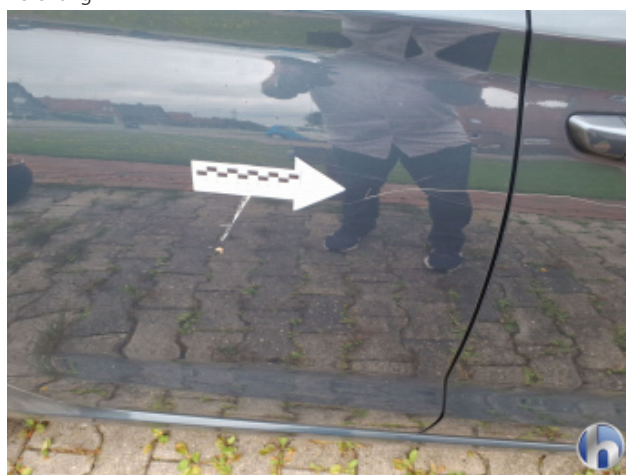
| | Bauteil | Schaden | Rep.-Art |
|---|---|---|---|
| 1. | Tür Hinten - Rechts | Kratzer | Lackieren |

1. Tür Hinten - Rechts  
Kratzer - Lackieren

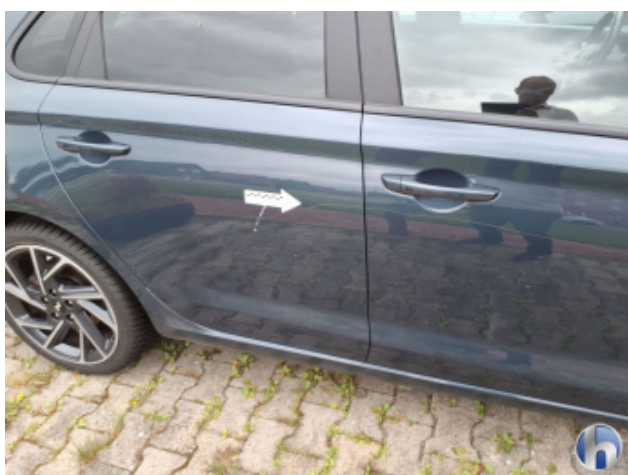
1. Tür Hinten - Rechts  
Kratzer - Lackieren

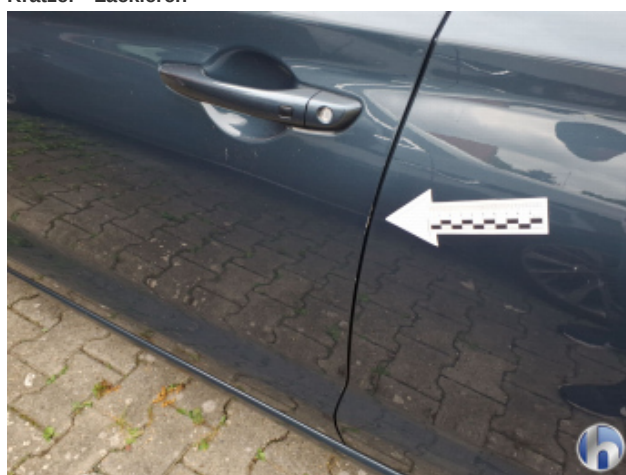
| | Bauteil | Schaden | Rep.-Art |
|---|---|---|---|
| 2. | Tür Vorne - Links | Kratzer | Smart Repair |

2. Tür Vorne - Links  
Kratzer - Smart Repair

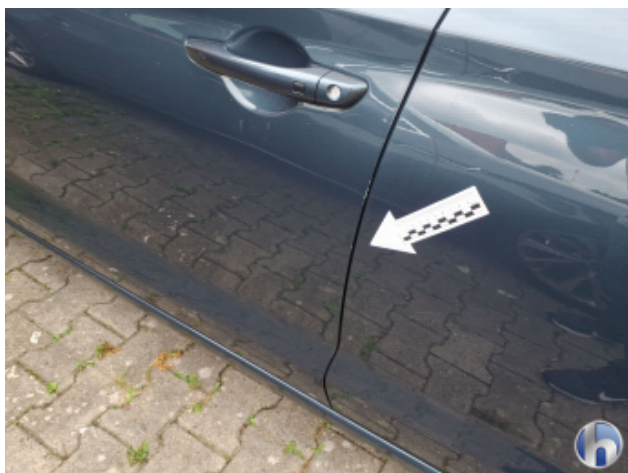
2. Tür Vorne - Links  
Kratzer - Smart Repair

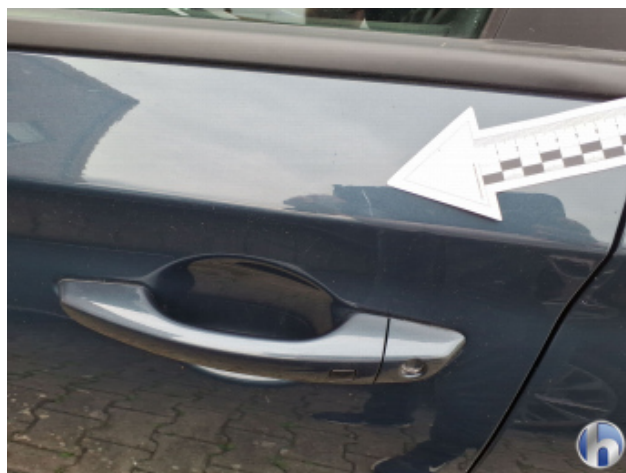
2. Tür Vorne - Links  
Kratzer - Smart Repair

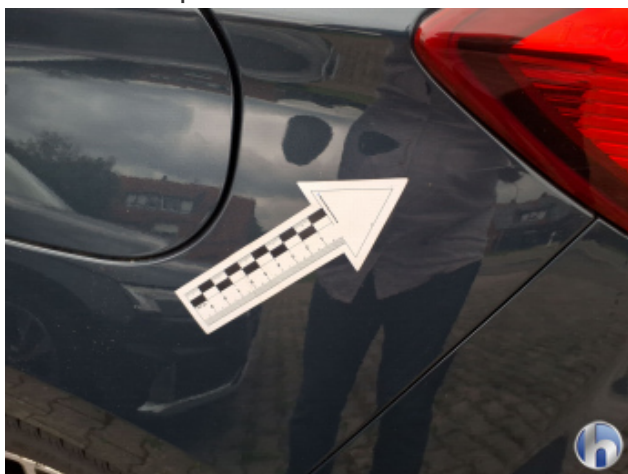
| | Bauteil | Schaden | Rep.-Art |
|---|---|---|---|
| 3. | Seitenwand - Hinten - Links | Oberflächenkratzer | Auslegen / Polieren |

3. Seitenwand - Hinten - Links  
Oberflächenkratzer - Auslegen / Polieren

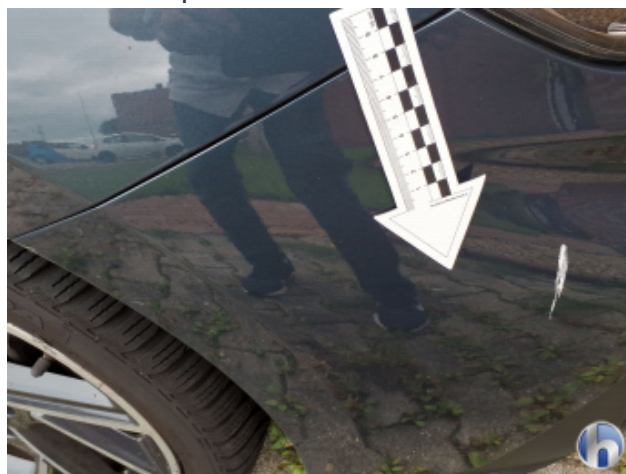
| 4. | Kotflügel Vorne - Rechts | Kratzer | Smart Repair |

4. Kotflügel Vorne - Rechts  
Kratzer - Smart Repair

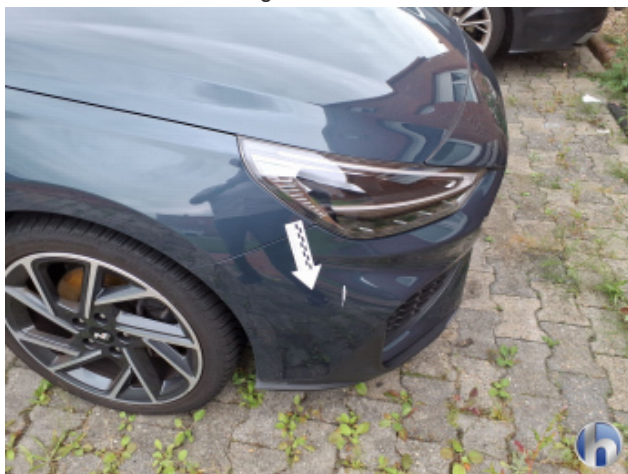
4. Kotflügel Vorne - Rechts  
Kratzer - Smart Repair

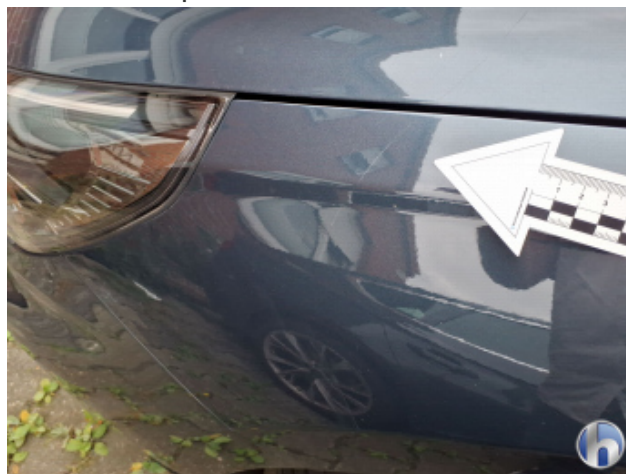
| 5. | Kotflügel Vorne - Links | Kratzer | Lackieren |

5. Kotflügel Vorne - Links  
Kratzer - Lackieren

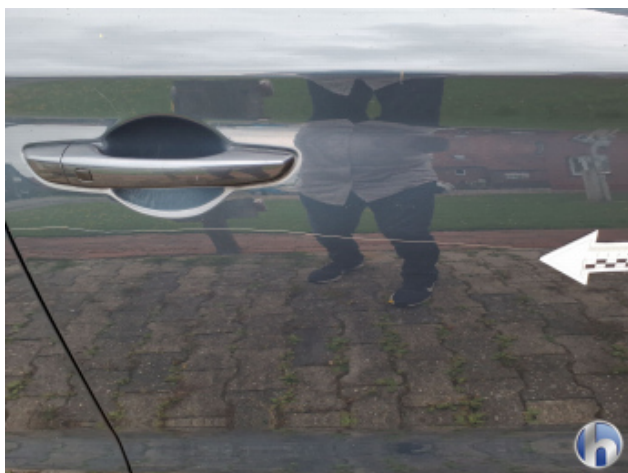
| 6. | Tür Vorne - Rechts | Kratzer | Lackieren |

6. Tür Vorne - Rechts  
Kratzer - Lackieren

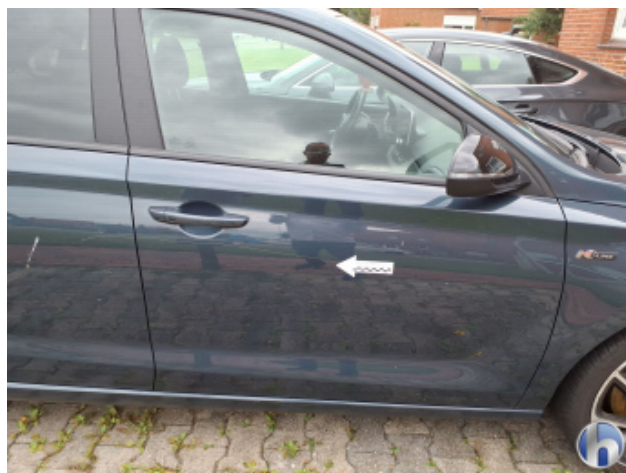
6. Tür Vorne - Rechts  
Kratzer - Lackieren

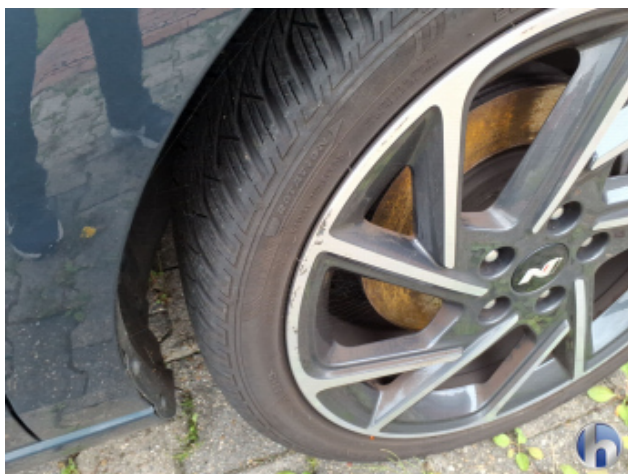
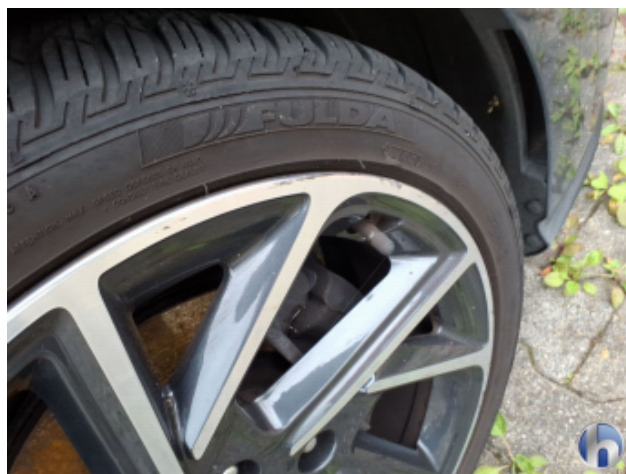
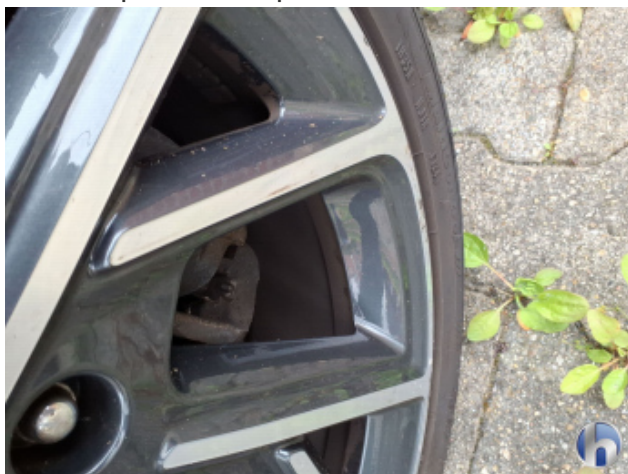
| 7. | Felge Vorne - Rechts | Gebrauchsspuren | Ohne Reparatur |

7. Felge Vorne - Rechts  
Gebrauchsspuren - Ohne Reparatur

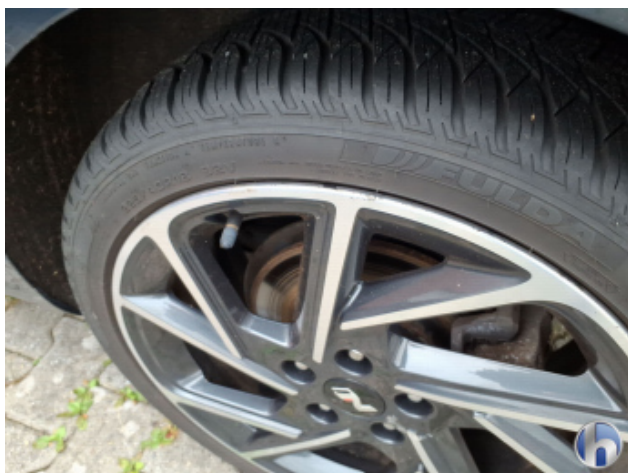
| 9. | Felge Hinten - Links | Gebrauchsspuren | Ohne Reparatur |

9. Felge Hinten - Links  
Gebrauchsspuren - Ohne Reparatur

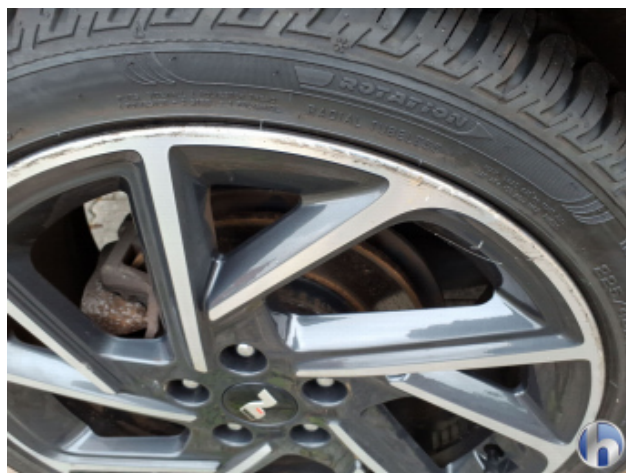
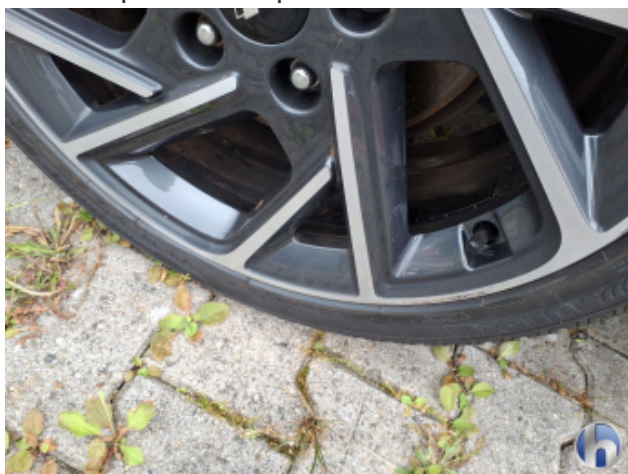
| 10. | Felge Hinten - Rechts | Gebrauchsspuren | Ohne Reparatur |

10. Felge Hinten - Rechts  
Gebrauchsspuren - Ohne Reparatur

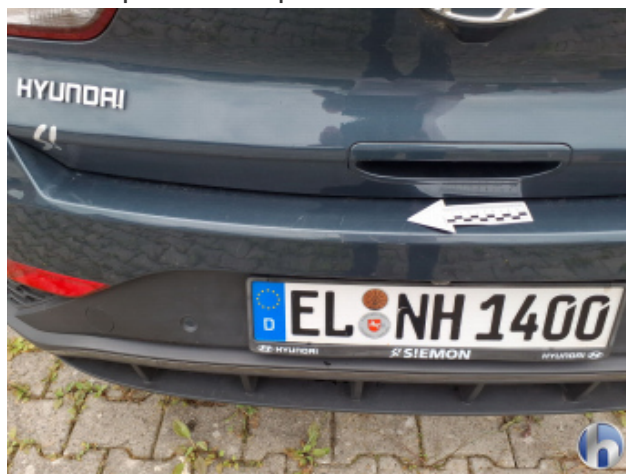
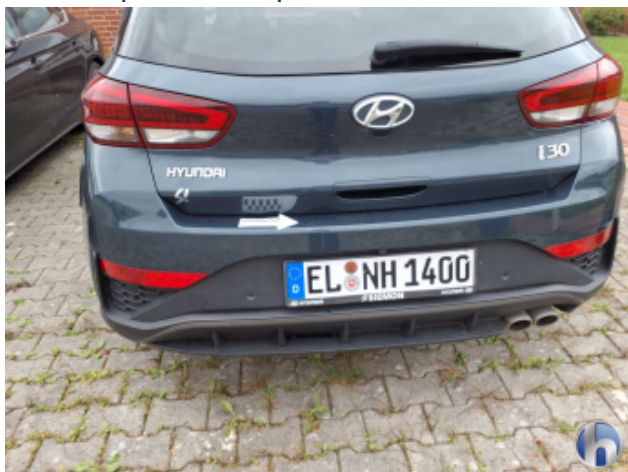
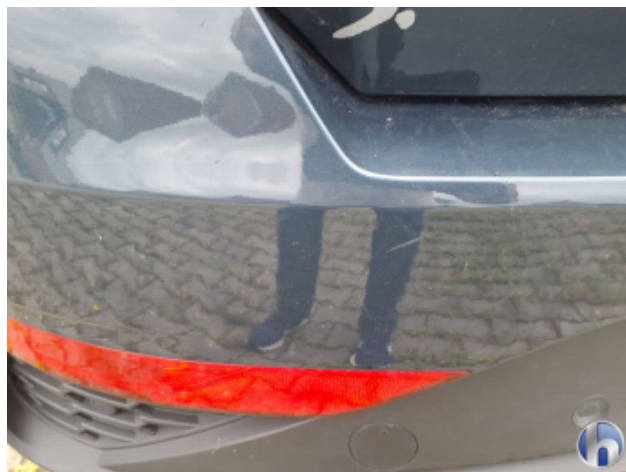
| 11. | Stoßfänger Hinten | Kratzer | Lackieren |

11. Stoßfänger Hinten  
Kratzer - Lackieren

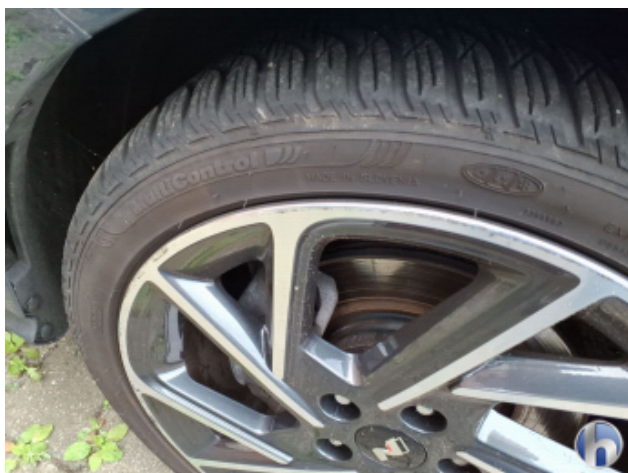
| 12. | Felge Vorne - Links | Gebrauchsspuren | Ohne Reparatur |

12. Felge Vorne - Links  
Gebrauchsspuren - Ohne Reparatur

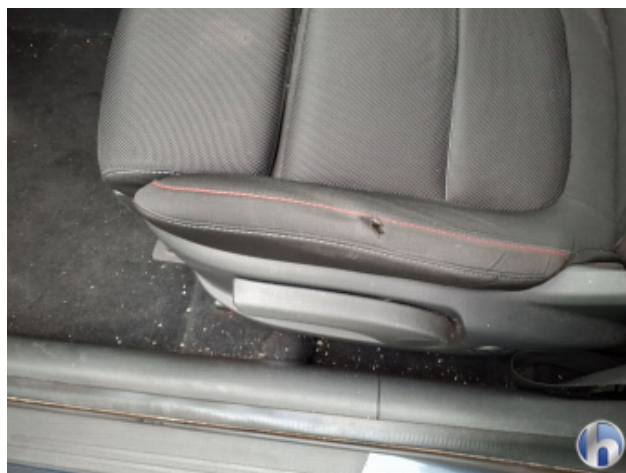
| | Bauteil | Schaden | Rep.-Art |
|---|---|---|---|
| 13. | Sitz Innenraum links vorne | Riss | Erneuern |

13. Sitz Innenraum links vorne  
Riss - Erneuern

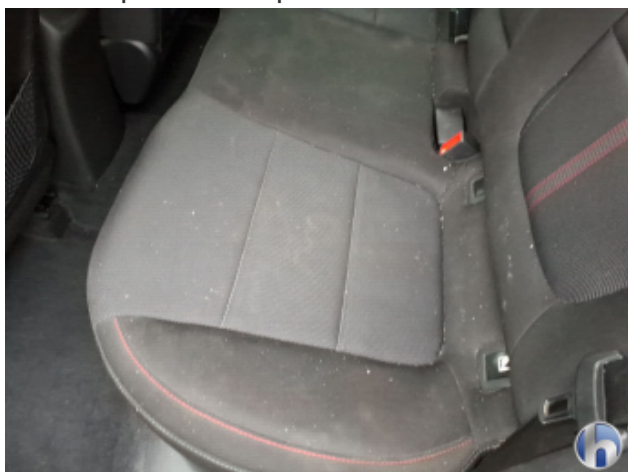
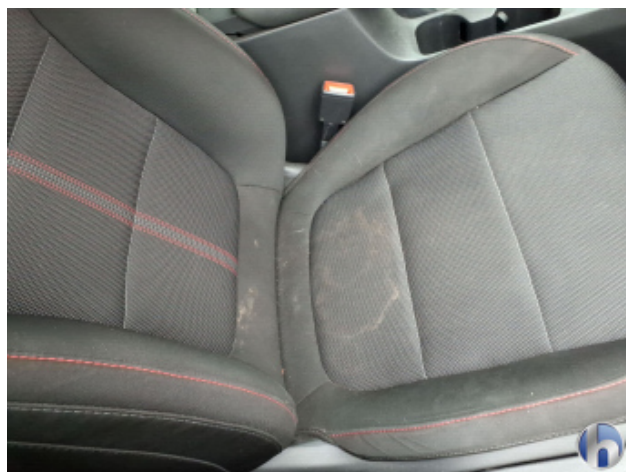
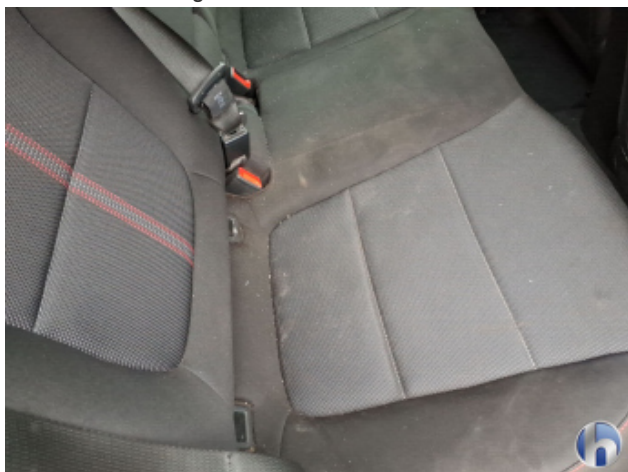
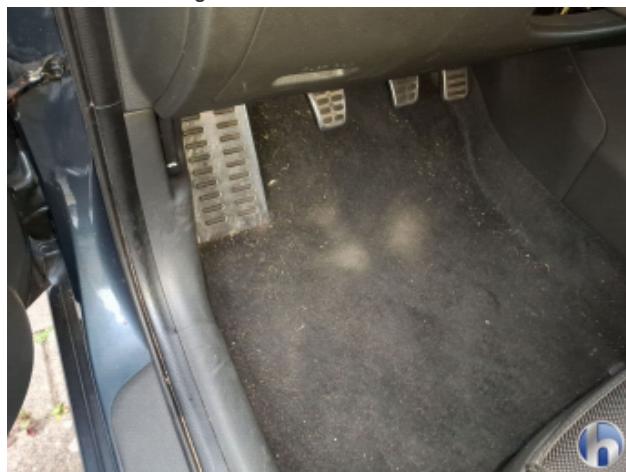
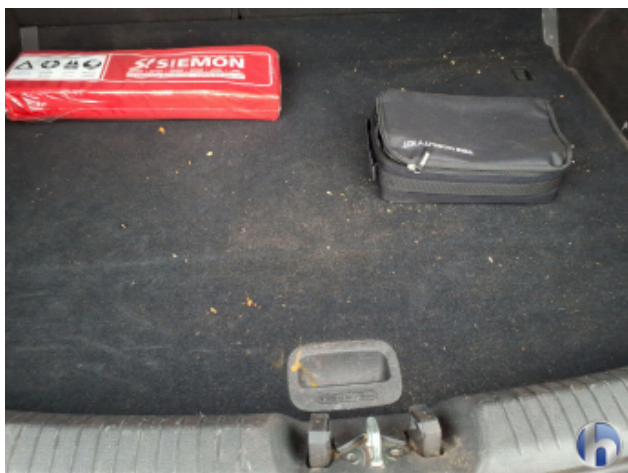
| | Bauteil | Schaden | Rep.-Art |
|---|---|---|---|
| 14. | Sitz Innenraum links dritte | Verschmutzt | Reinigen |

14. Sitz Innenraum links dritte  
Verschmutzt - Reinigen
