# Lynk & Co 01

## Informazioni Veicolo

## Riepilogo dei danni

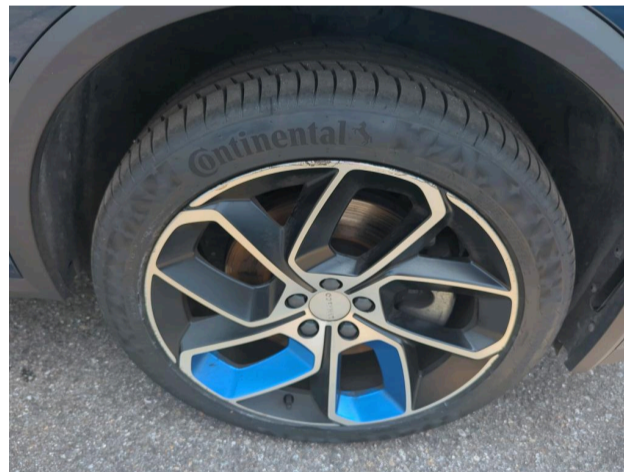
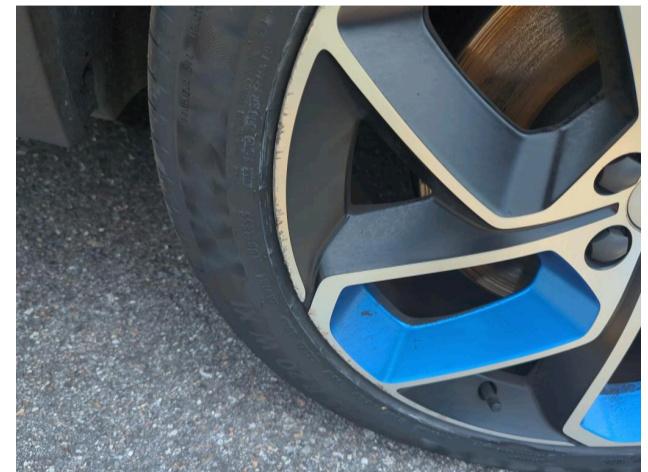
### Cerchio lega bicolore / policromo ant. Dx

Graffiature

Riparare / sostituire (somma forfettaria)

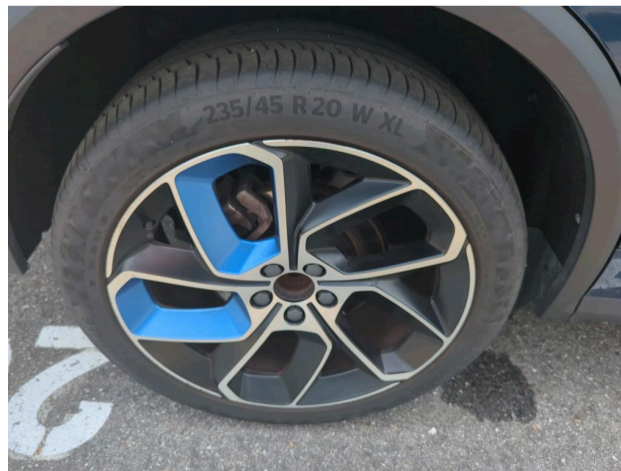
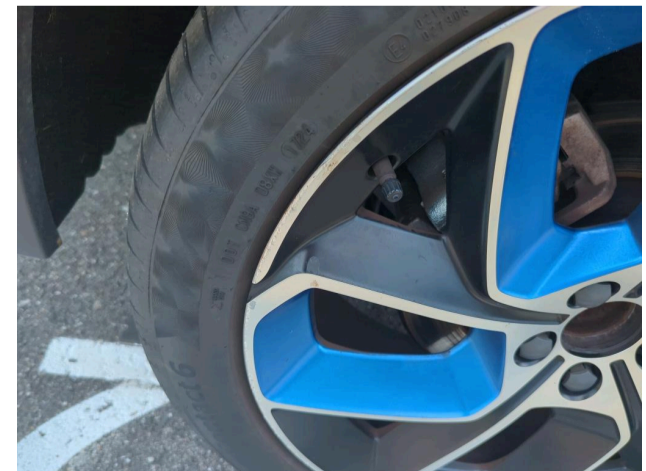
### Cerchio lega bicolore / policromo post. Dx

Graffiature

Riparare / sostituire (somma forfettaria)

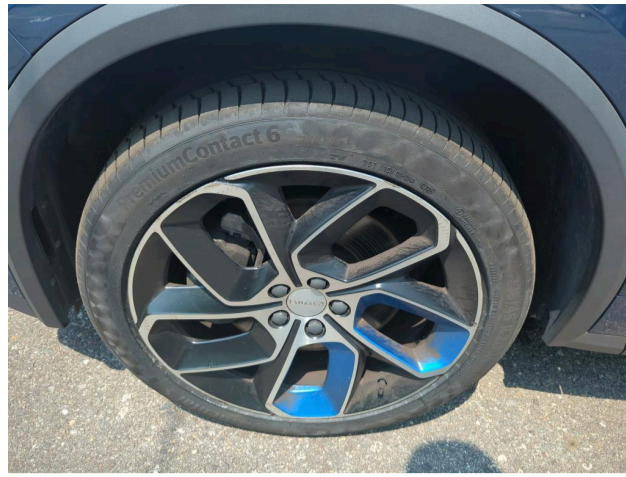
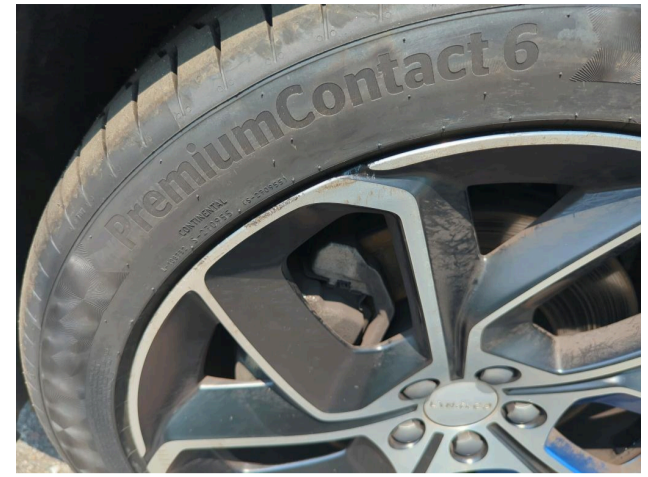
**Cerchio lega bicolore / policromo ant. Sx**

Graffiature

Riparare / sostituire (somma forfettaria)

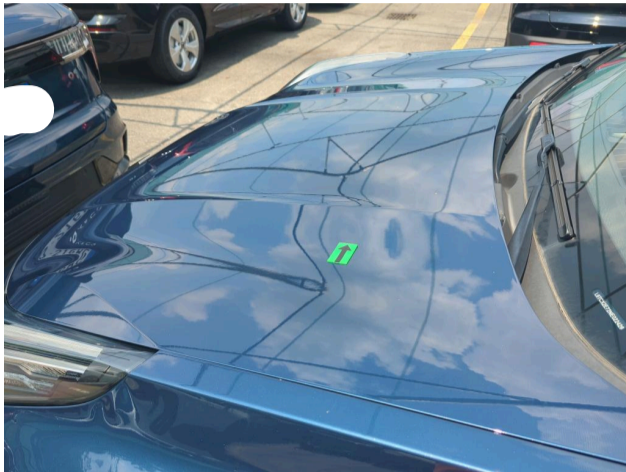
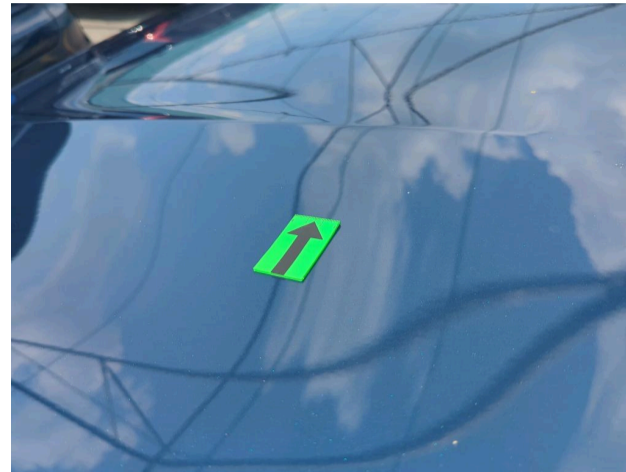
**Cofano anteriore**

Ammaccatura

Riparare e dipingere

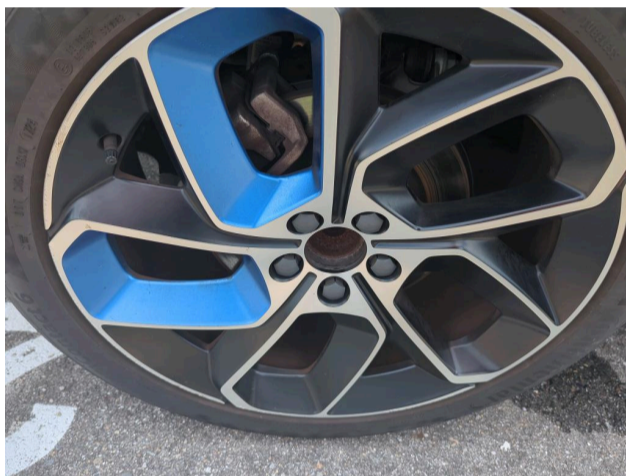
**Coppa ruota post. Dx**

Mancanza

Sostituire

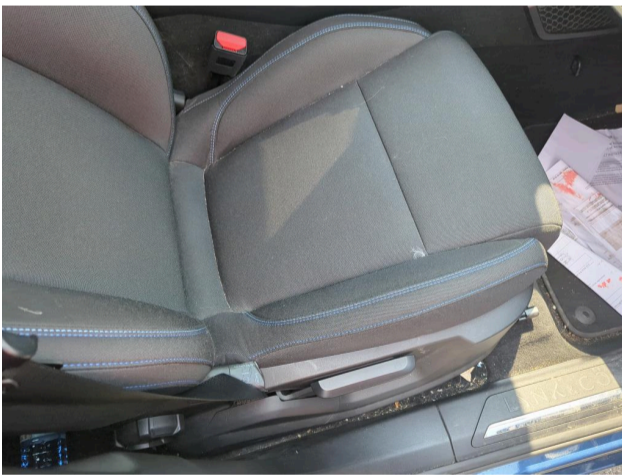
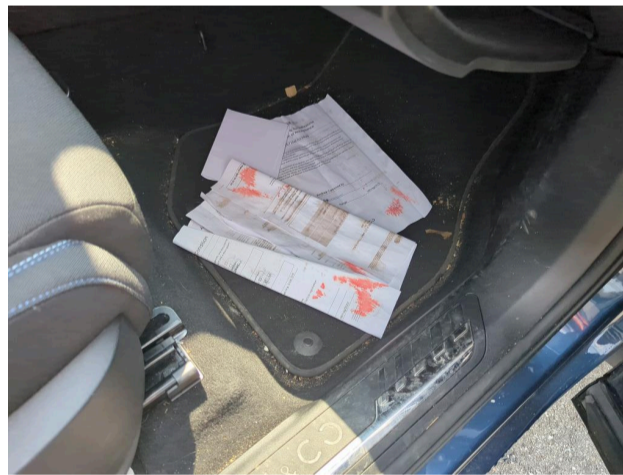
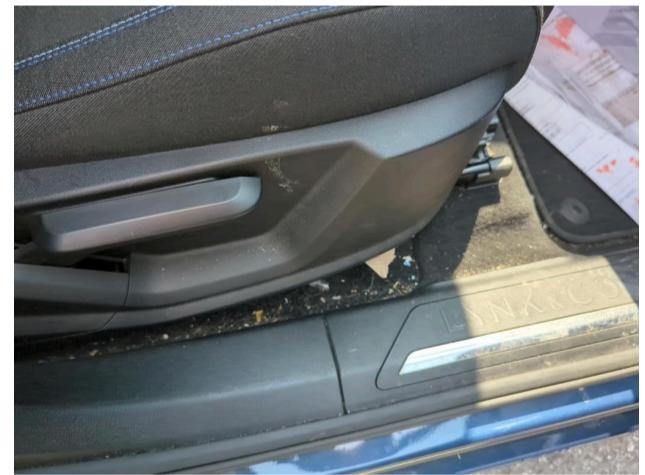
**Interno veicolo**

Sporco

Pulire

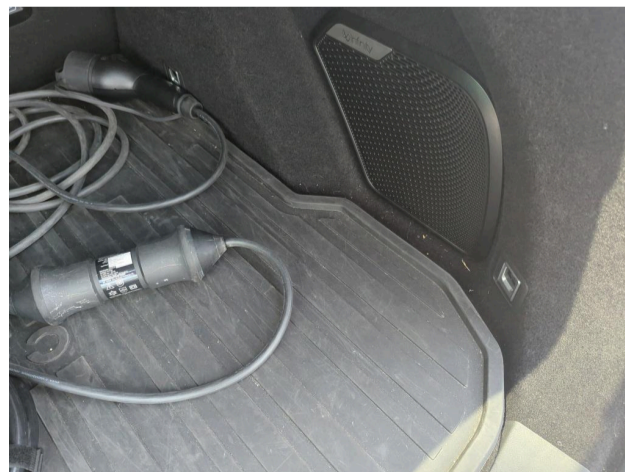
**Kit di riparazione pneumatici**

Mancanza

Riparare / sostituire (somma forfettaria)

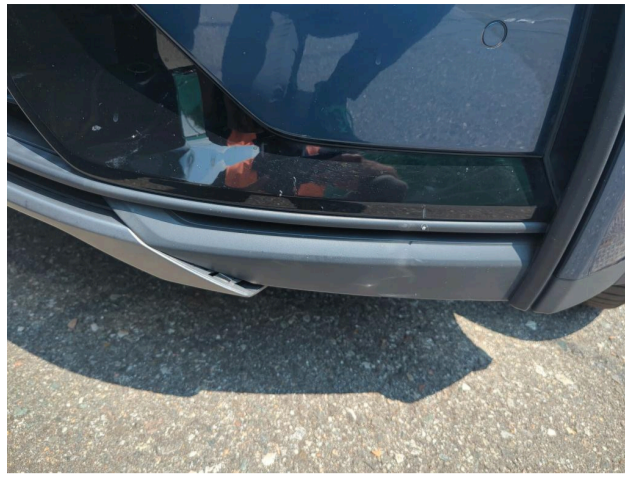
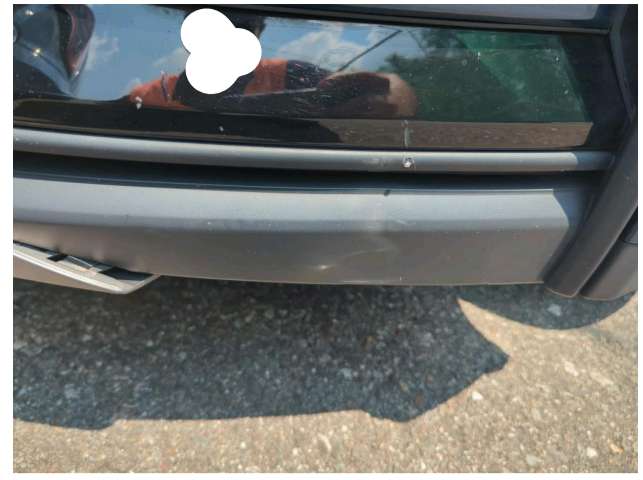
**Modanatura paraurti Ant.(unico pezzo)**

Deformato / Forzato

Sostituire

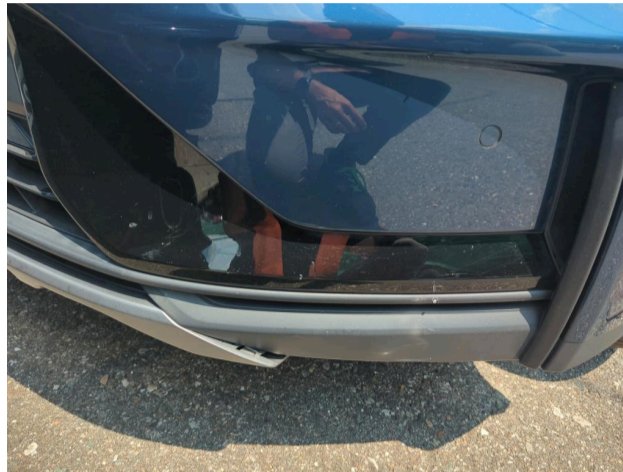
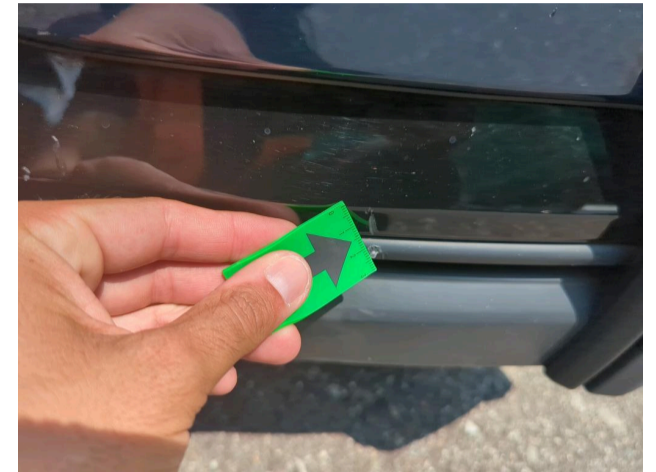
**Modanatura sx paraurti ant.(quando separate)**

Graffiature

Verniciatura

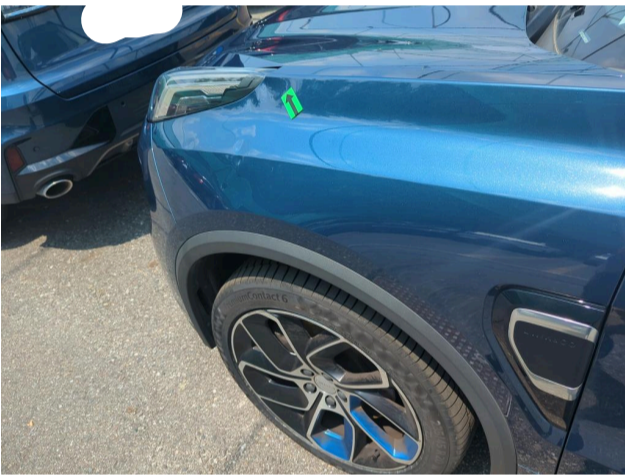
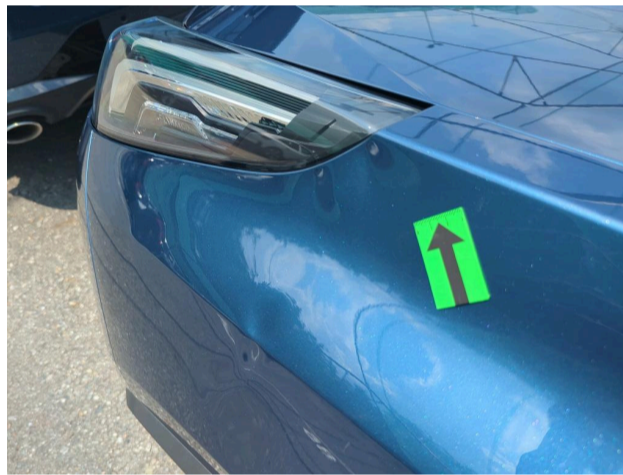
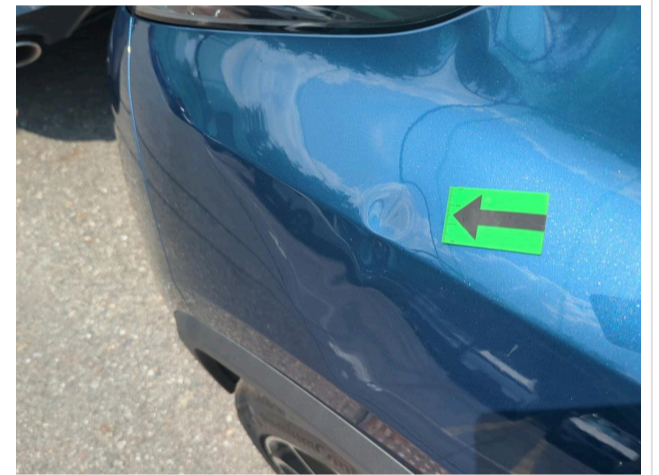
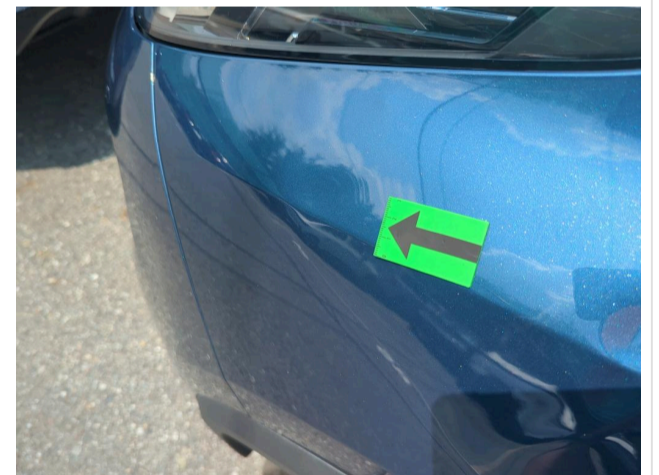
**Parafango ant. Sx**

Ammaccatura

Riparare e dipingere

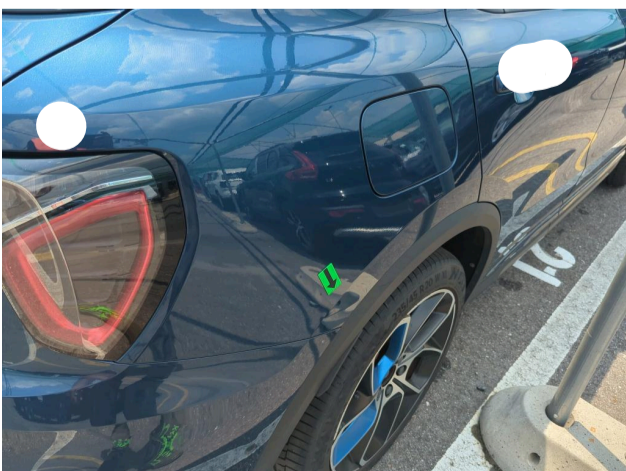
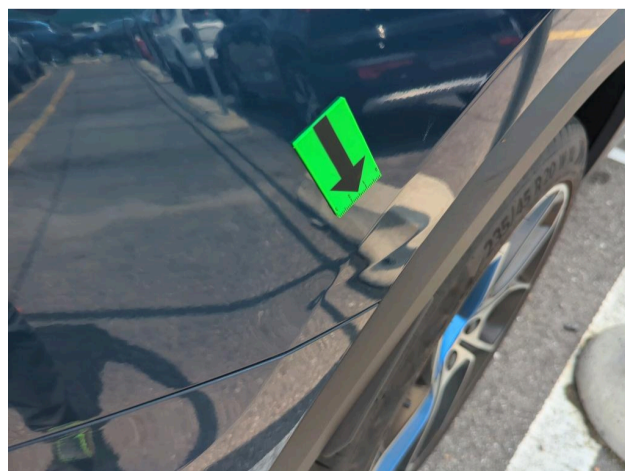
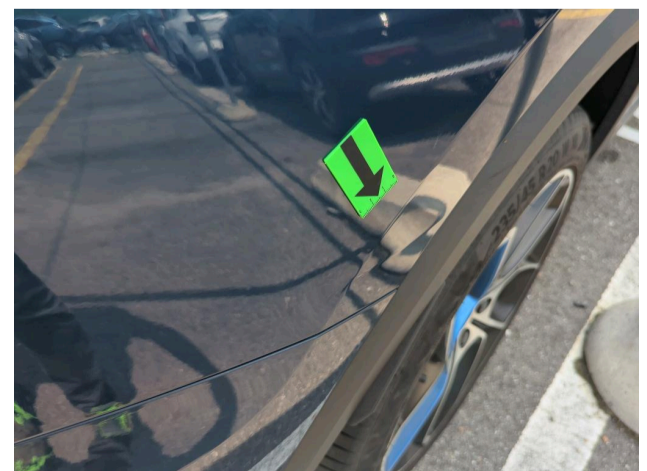
**Parafango post. Dx**

Ammaccatura

Riparare e dipingere

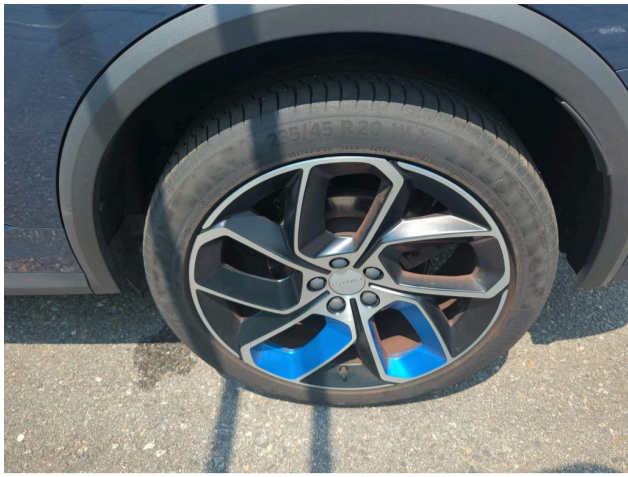
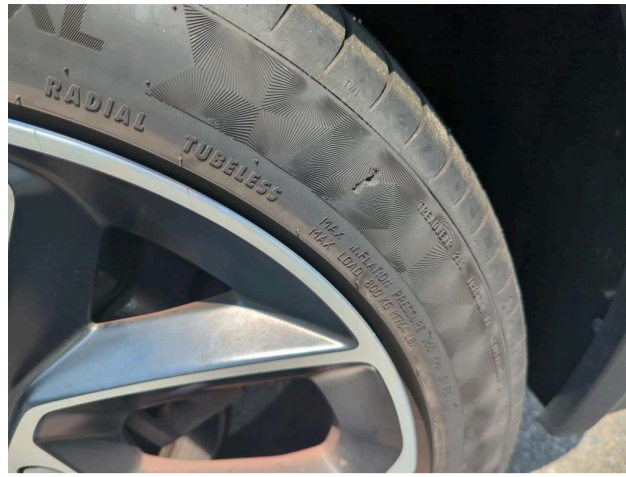
**Pneumatico post. Sx**

Strappo/tagliato  
Sostituire  
Ruote

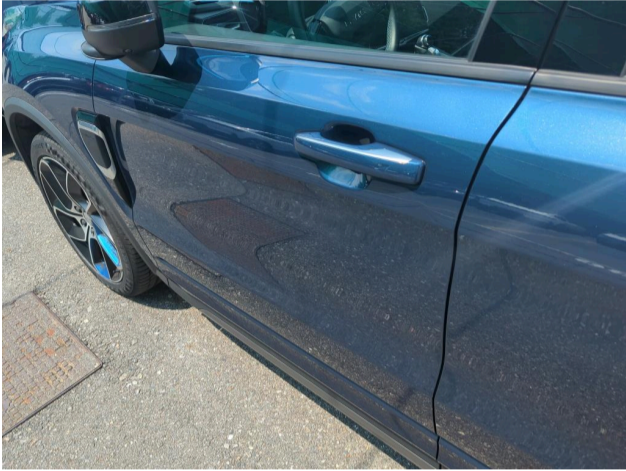
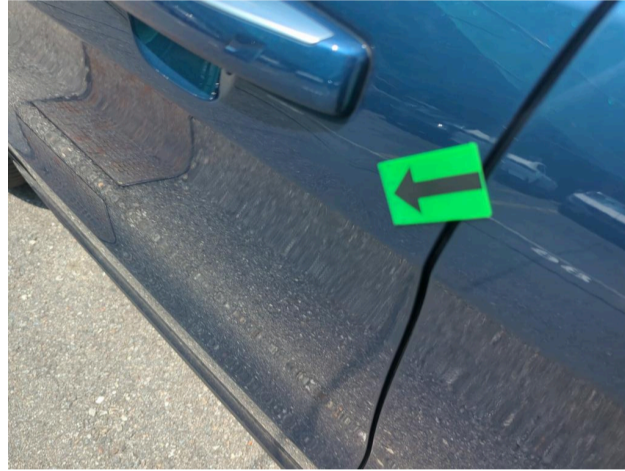
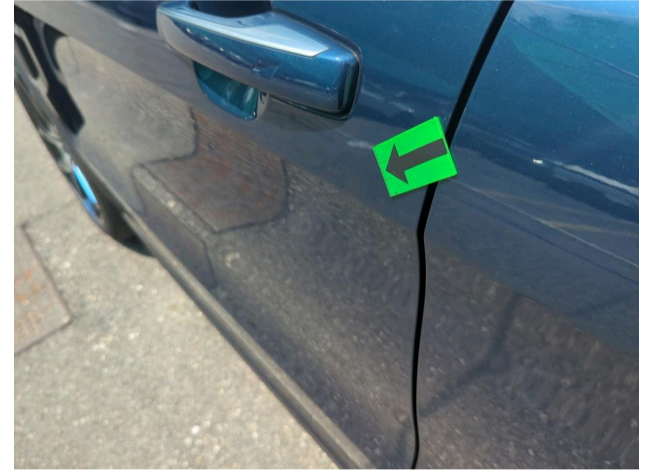
**Porta ant. Sx**

Ammaccatura  
Riparare e dipingere  
Sinistra

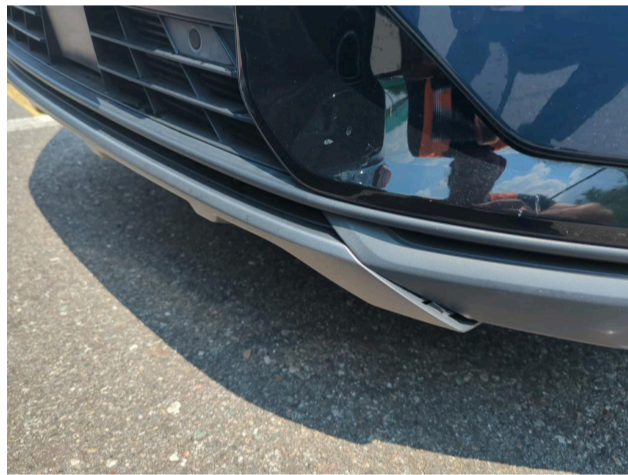
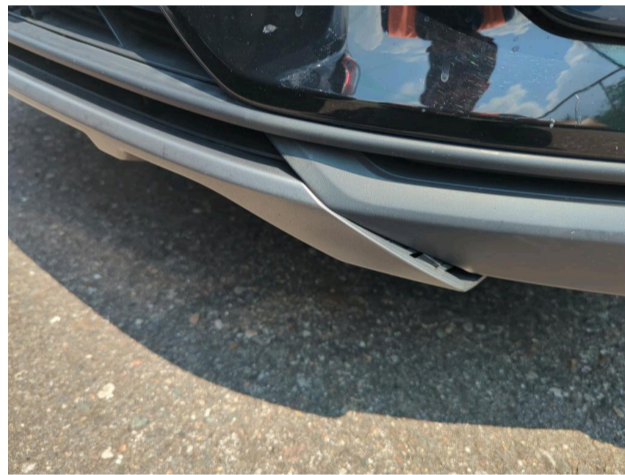
**Spoiler paraurti ant.**

Rotto  
Sostituire e dipingere  
Davanti
