## Zustandsbericht

<b>Kunde :</b>	<b>Allane SE</b>	<b>Amtl. Kennzeichen :</b>	<b>M-TO 2034</b>
<b>Berichtsnummer :</b>	<b>000000922670-DE613</b>		
<b>Referenznummer:</b>	<b>31194799</b>

#### Skoda Octavia Combi (NX5)(01.2020->) Ambition

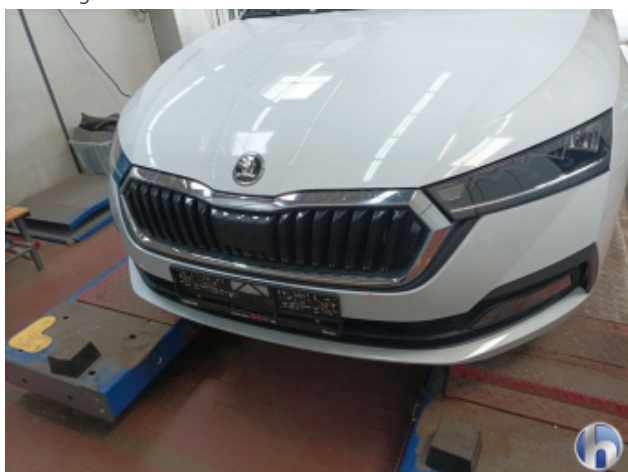
<b>Bauteil</b>	<b>Schaden</b>	<b>Rep.-Art</b>
1.	Stoßfänger Vorne	Kratzer	Smart Repair
2.	Stoßfänger Hinten	Kratzer	Lackieren

1. Stoßfänger Vorne  
Kratzer - Smart Repair

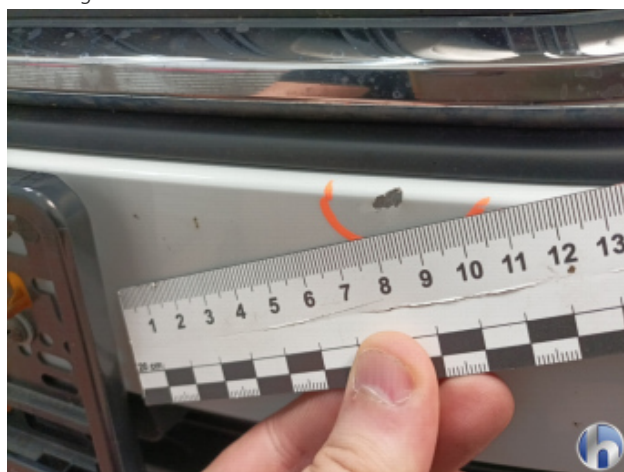
1. Stoßfänger Vorne  
Kratzer - Smart Repair

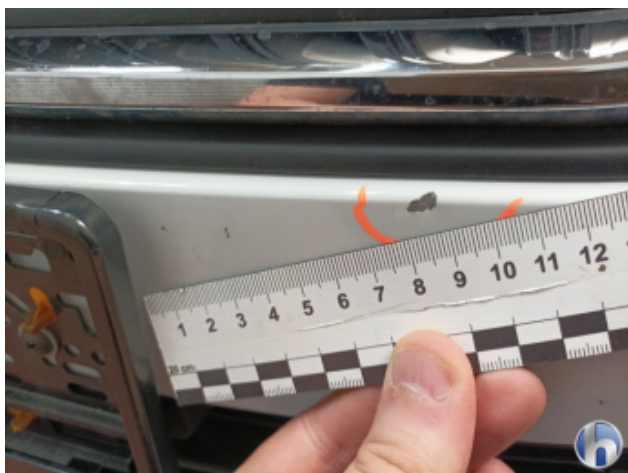
1. Stoßfänger Vorne  
Kratzer - Smart Repair

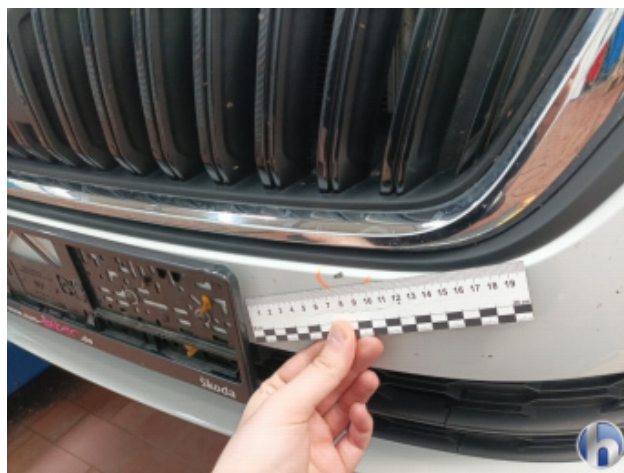
1. Stoßfänger Vorne  
Kratzer - Smart Repair

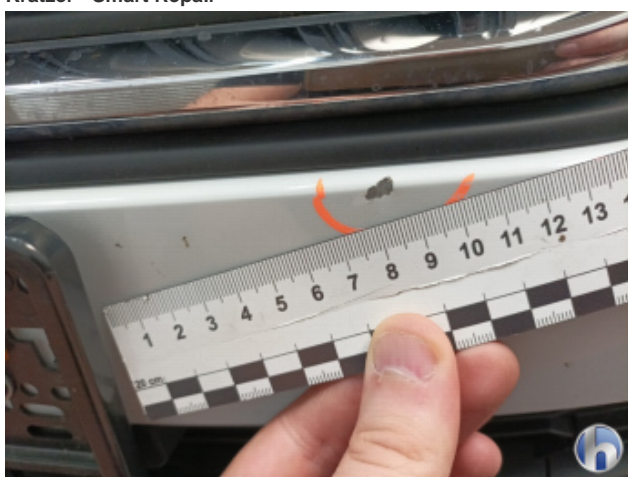
1. Stoßfänger Vorne  
Kratzer - Smart Repair

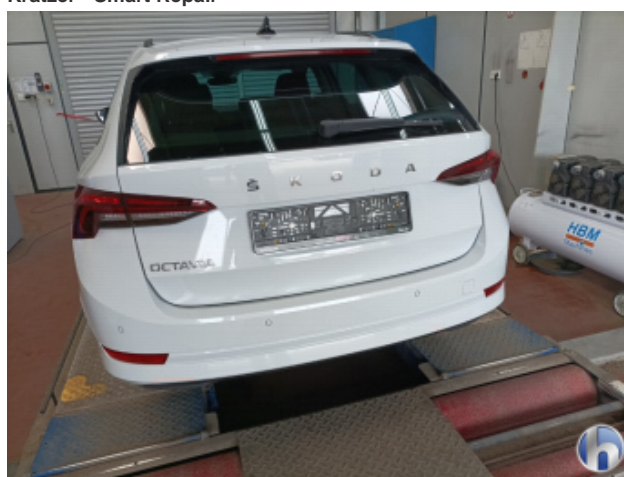
2. Stoßfänger Hinten  
Kratzer - Lackieren

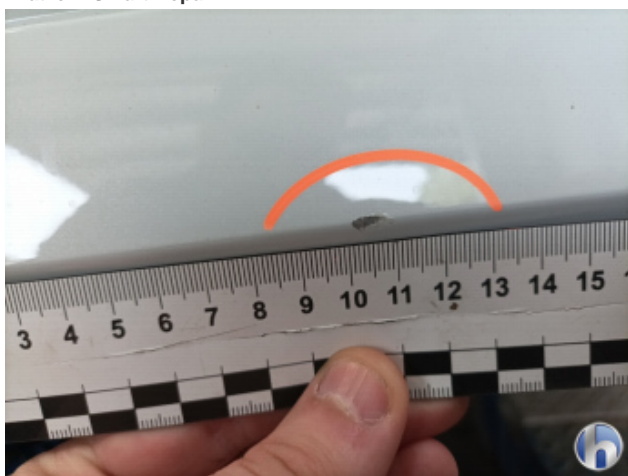
2. Stoßfänger Hinten  
Kratzer - Lackieren

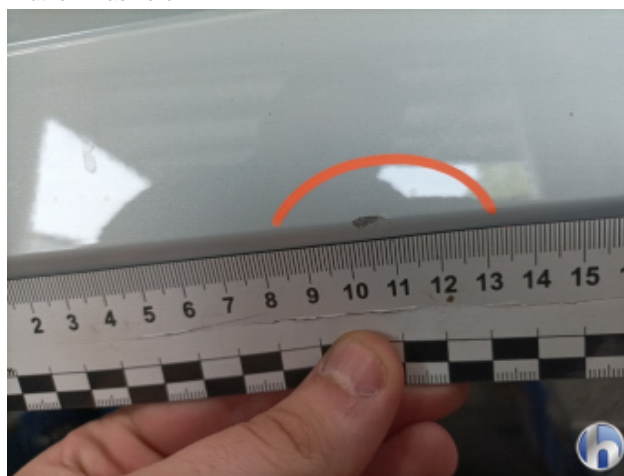
2. Stoßfänger Hinten  
Kratzer - Lackieren

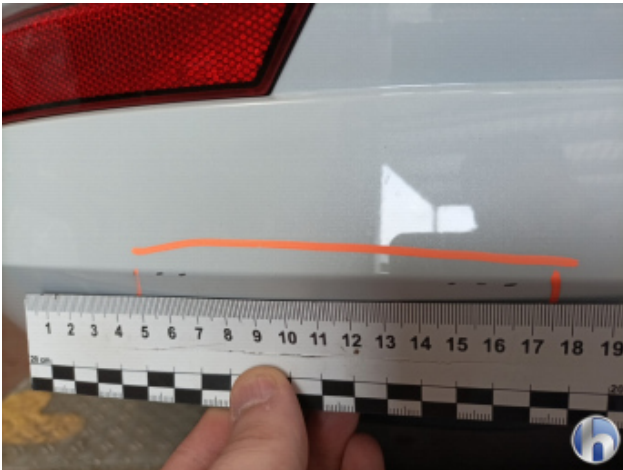
2. Stoßfänger Hinten  
Kratzer - Lackieren

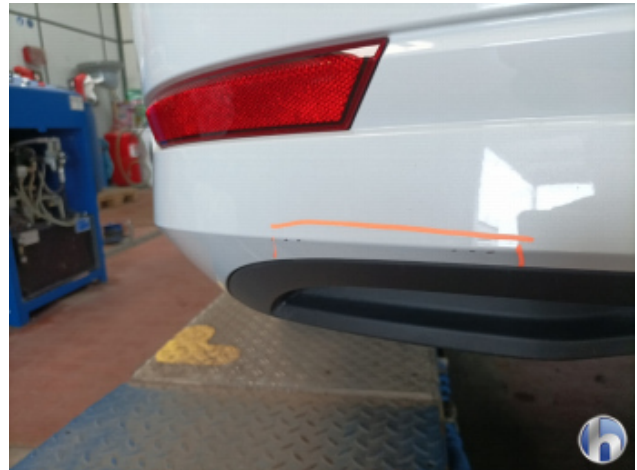
2. Stoßfänger Hinten  
Kratzer - Lackieren

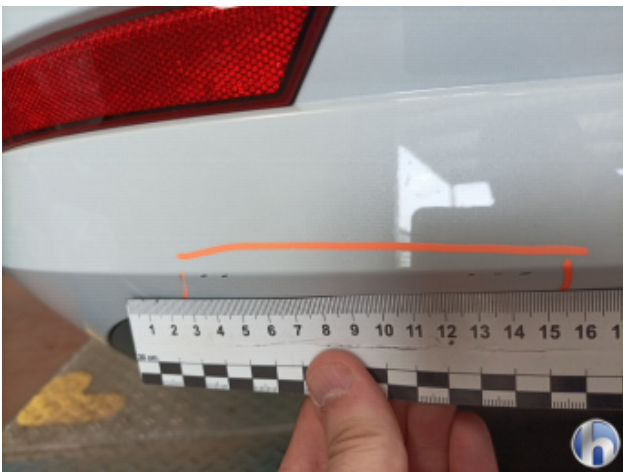
2. Stoßfänger Hinten  
Kratzer - Lackieren

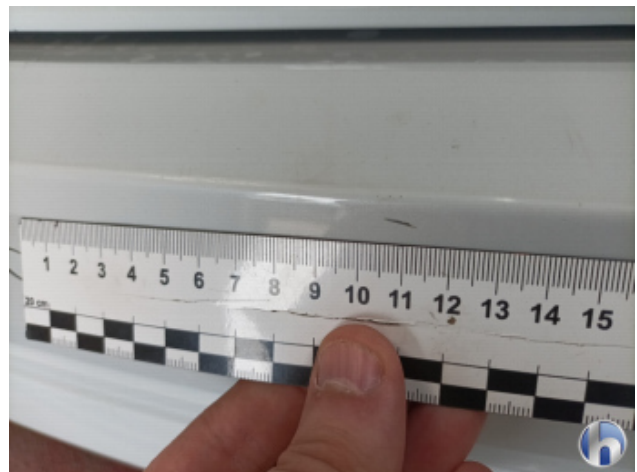
2. Stoßfänger Hinten  
Kratzer - Lackieren
