Gutachten

Betreff	Minderwertgutachten
Besichtigungsdatum / Ort	05.01.2026 / Bamberg (Tagessatz) Ohmstr. 10a 96050 Bamberg
Fahrzeughalter	Joachim Sperber Klein-Nürnberg 24 96106 Ebern
Auftrags-Nummer / Referenz	Städler
Amtliches Kennzeichen	ERN JS 200
Fahrzeug-Identnummer	WBA21BX0707L28902

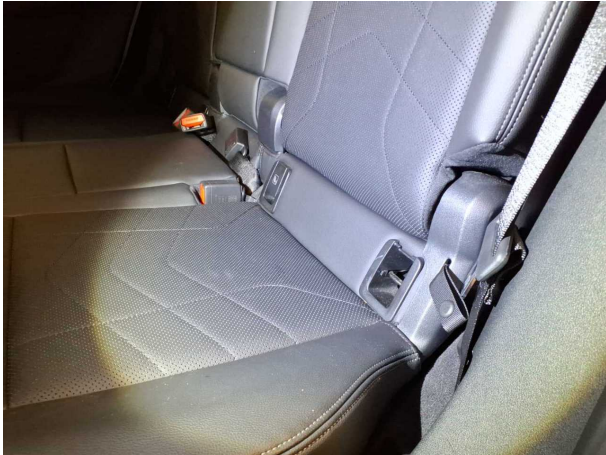
Beschädigung 1: Sitz hinten: Sitz 2. Reihe links (ISO Fix Abdeckung) - fehlt - erneuern

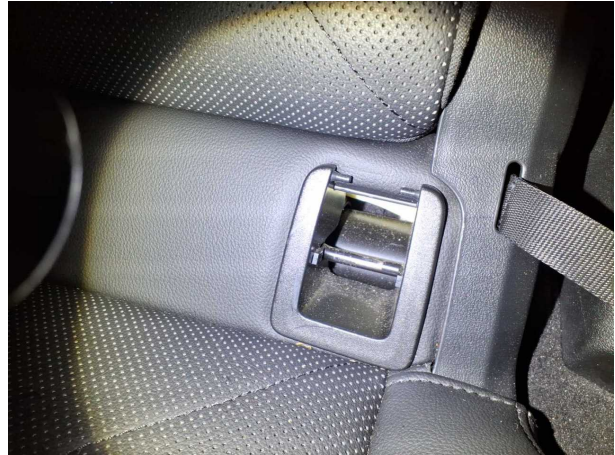
Beschädigung 1: Sitz hinten: Sitz 2. Reihe links (ISO Fix Abdeckung) - fehlt - erneuern

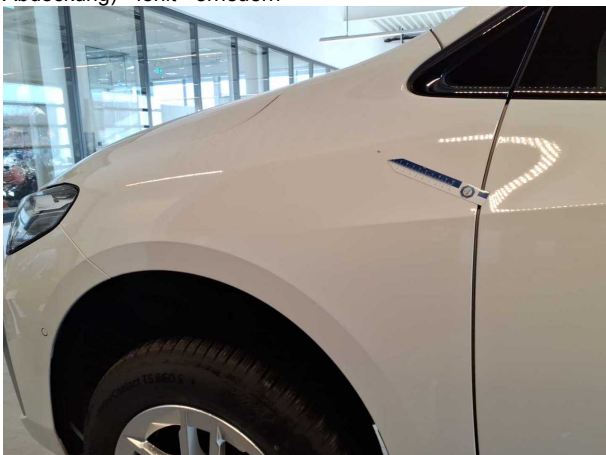
Beschädigung 2: Kotflügel links: Kotflügel links - Steinschlag - Smart Repair

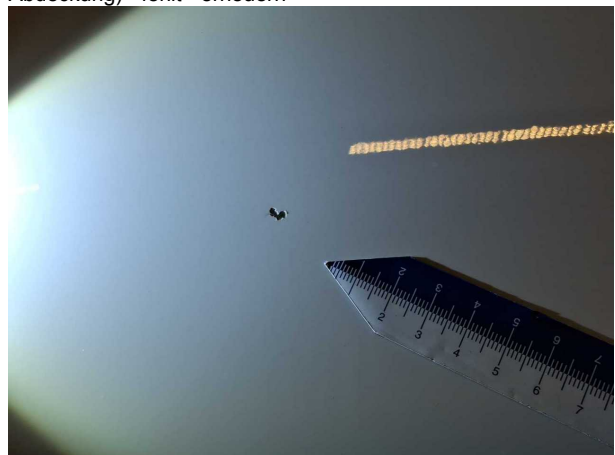
Beschädigung 2: Kotflügel links: Kotflügel links - Steinschlag - Smart Repair

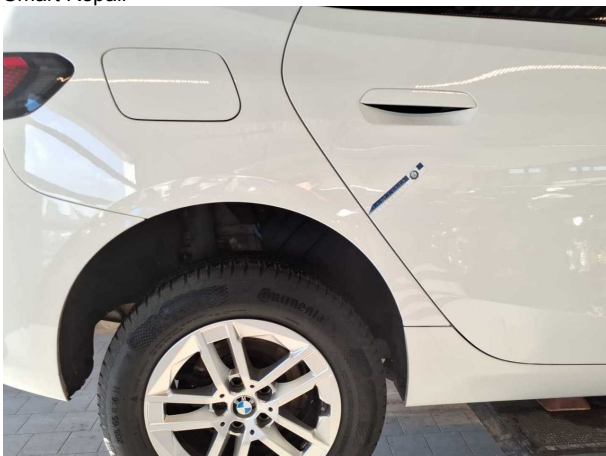
Beschädigung 3: Seitenwand rechts: Seitenwand - Kratzer - Smart Repair

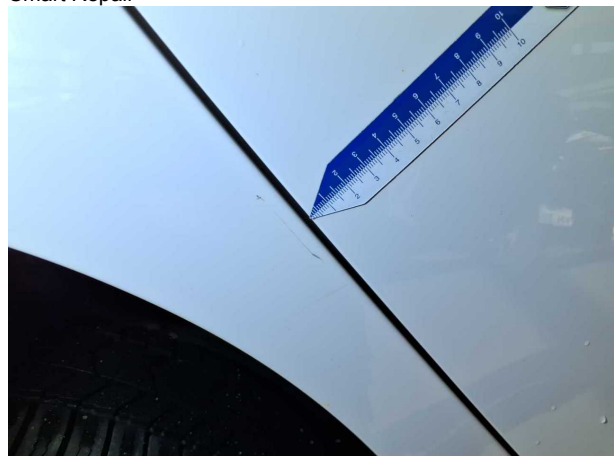
Beschädigung 3: Seitenwand rechts: Seitenwand - Kratzer - Smart Repair

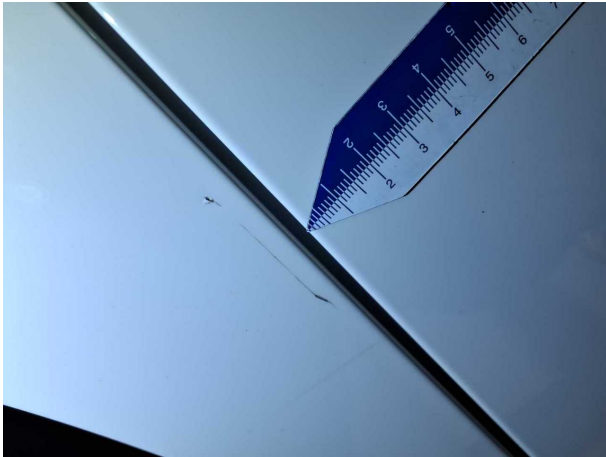
Beschädigung 3: Seitenwand rechts: Seitenwand - Kratzer - Smart Repair

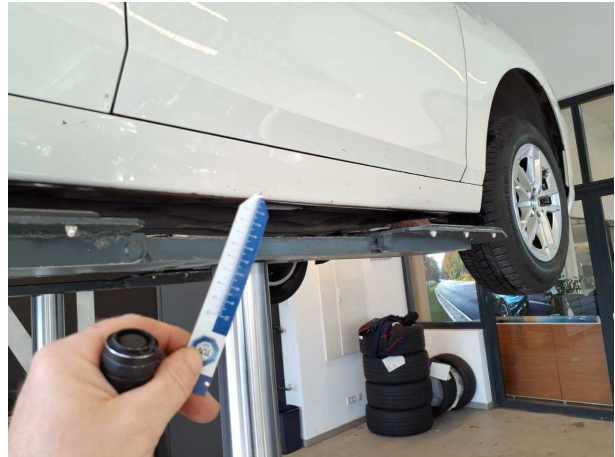
Beschädigung 4: Schweller rechts: Verkleidung - Kratzer - Smart Repair

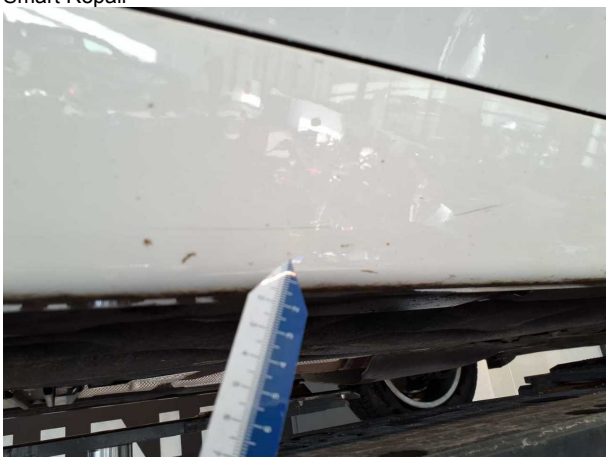
Beschädigung 4: Schweller rechts: Verkleidung - Kratzer - Smart Repair

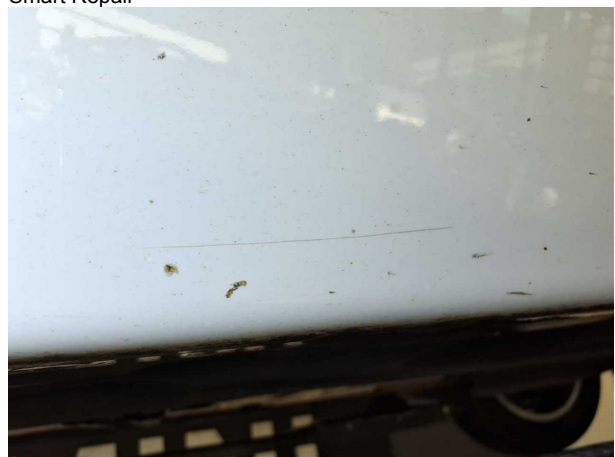
Beschädigung 4: Schweller rechts: Verkleidung - Kratzer - Smart Repair

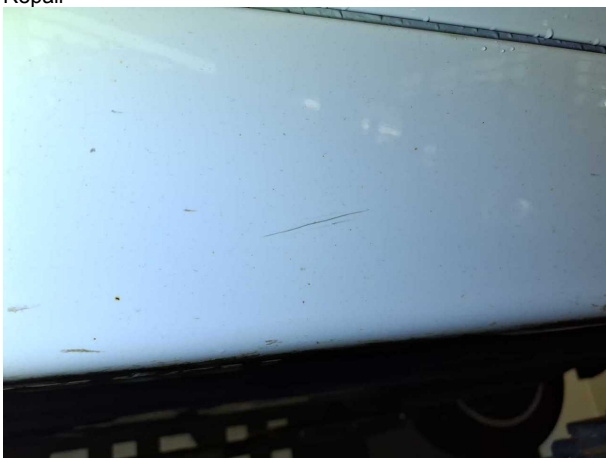
Beschädigung 4: Schweller rechts: Verkleidung - Kratzer - Smart Repair

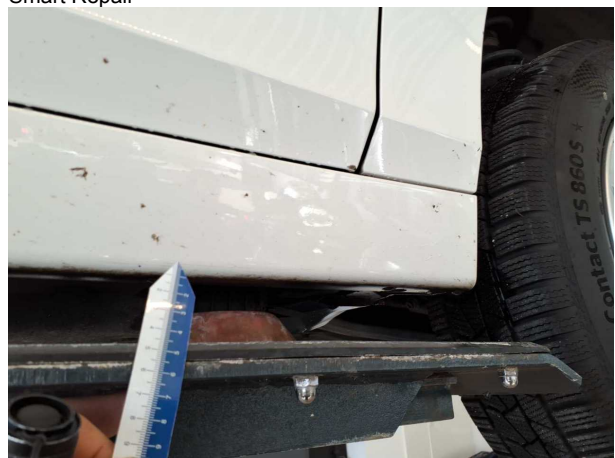
Beschädigung 4: Schweller rechts: Verkleidung - Kratzer - Smart Repair

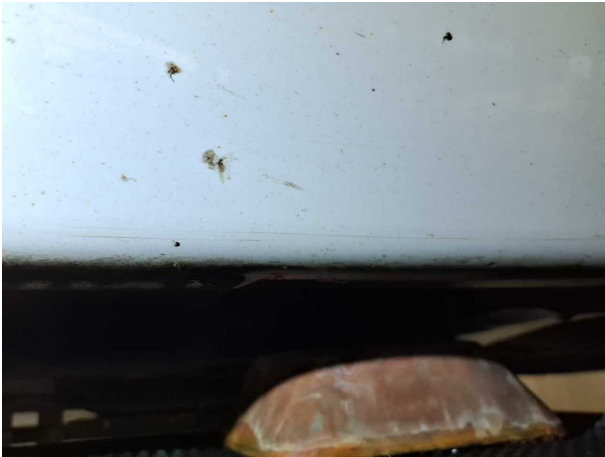
Beschädigung 4: Schweller rechts: Verkleidung - Kratzer - Smart Repair

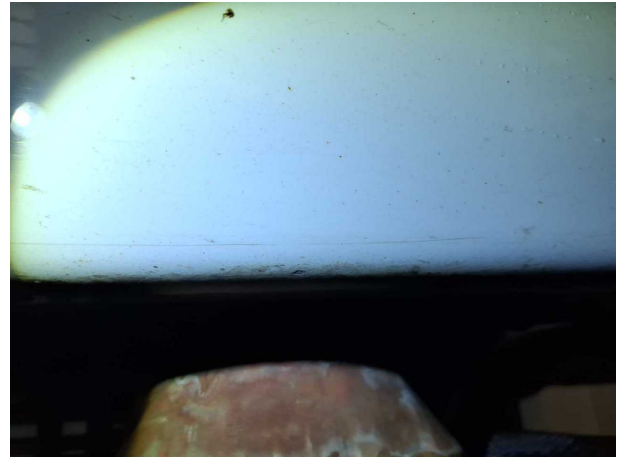
Beschädigung 4: Schweller rechts: Verkleidung - Kratzer - Smart Repair

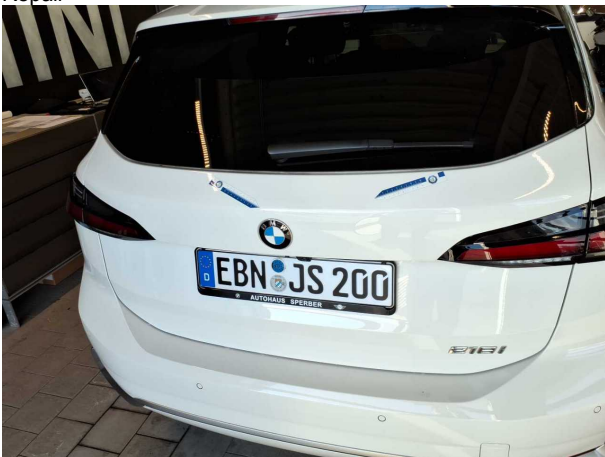
Beschädigung 5: Heckklappe/-tür: Heckklappe - Delle / Lackschaden - Smart Repair

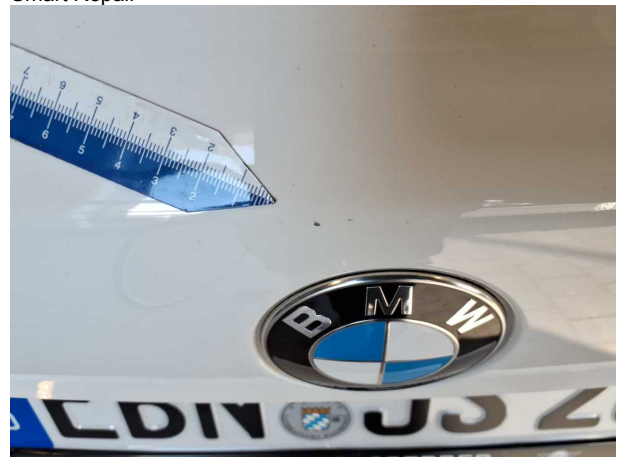
Beschädigung 5: Heckklappe/-tür: Heckklappe - Delle / Lackschaden - Smart Repair

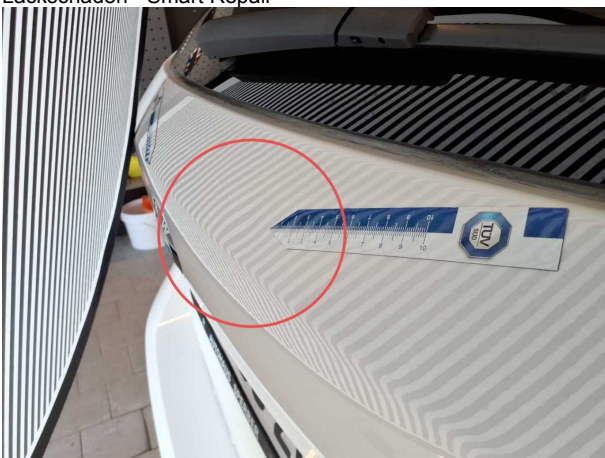
Beschädigung 5: Heckklappe/-tür: Heckklappe - Delle / Lackschaden - Smart Repair

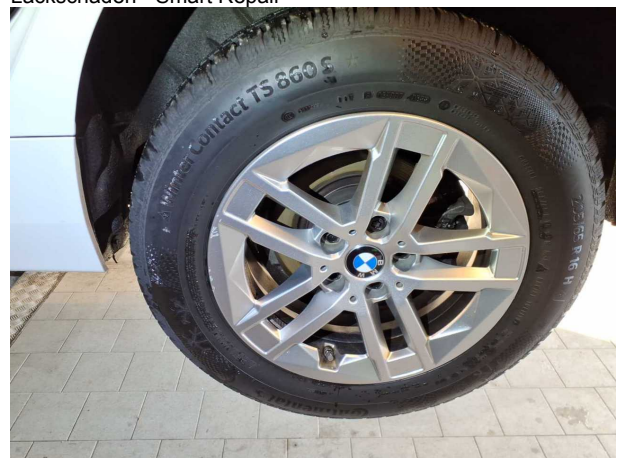
Beschädigung 6: Rad/Reifen: Leichtmetallfelge hinten links - Kratzer - Wertminderung

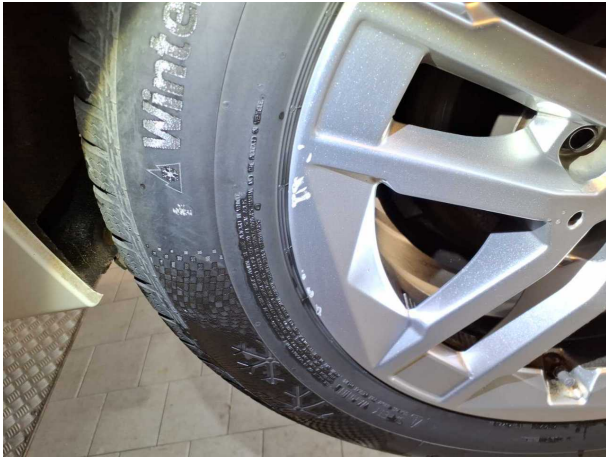
Beschädigung 6: Rad/Reifen: Leichtmetallfelge hinten links - Kratzer - Wertminderung

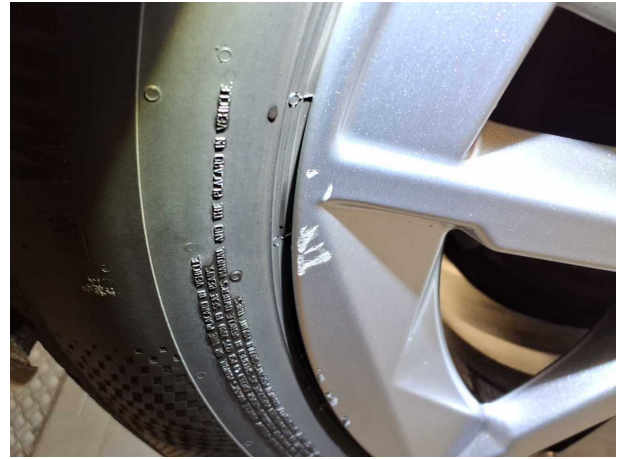
Beschädigung 6: Rad/Reifen: Leichtmetallfelge hinten links - Kratzer - Wertminderung

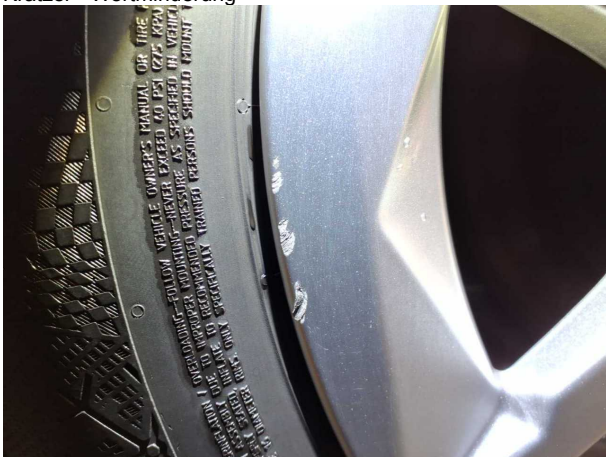
Beschädigung 6: Rad/Reifen: Leichtmetallfelge hinten links - Kratzer - Wertminderung

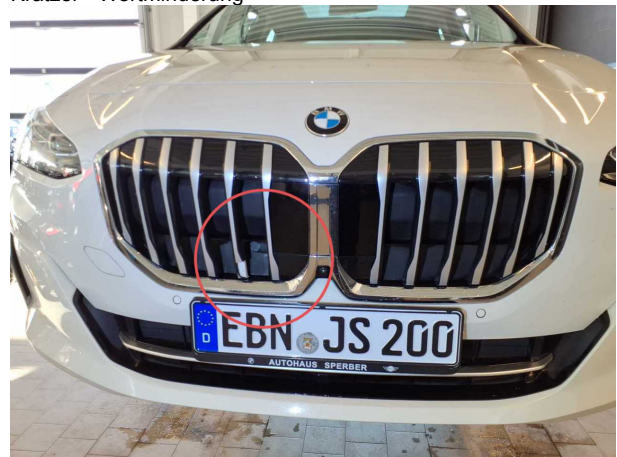
Beschädigung 7: Motorhaube: Kühlergrill - gebrochen / gerissen - erneuern

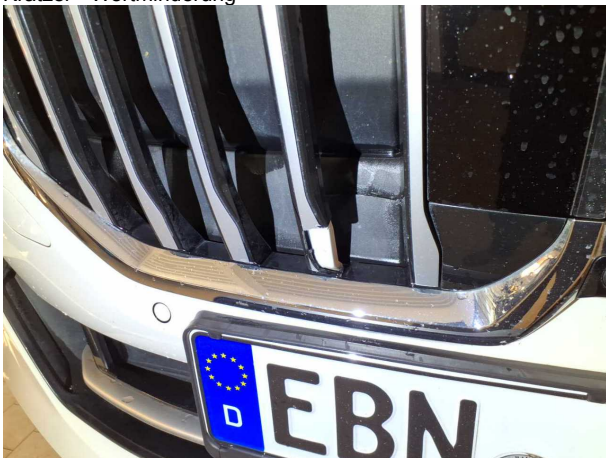
Beschädigung 7: Motorhaube: Kühlergrill - gebrochen / gerissen - erneuern

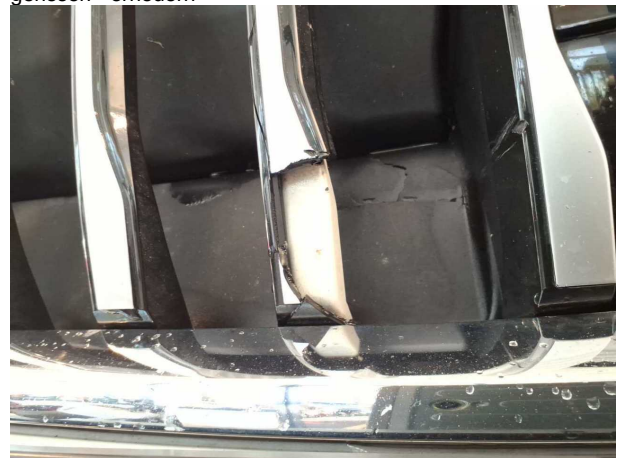
Beschädigung 7: Motorhaube: Kühlergrill - gebrochen / gerissen - erneuern

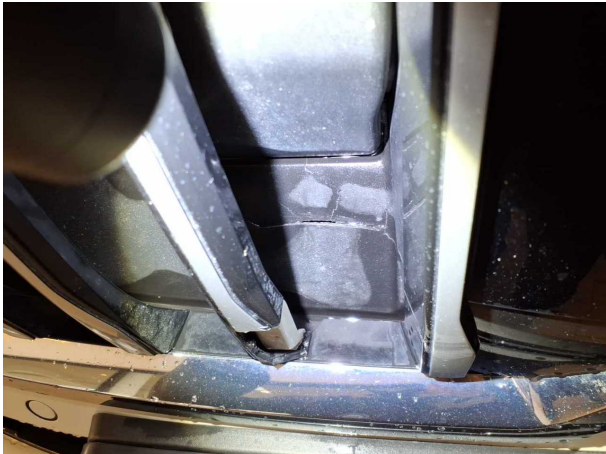
Beschädigung 7: Motorhaube: Kühlergrill - gebrochen / gerissen - erneuern

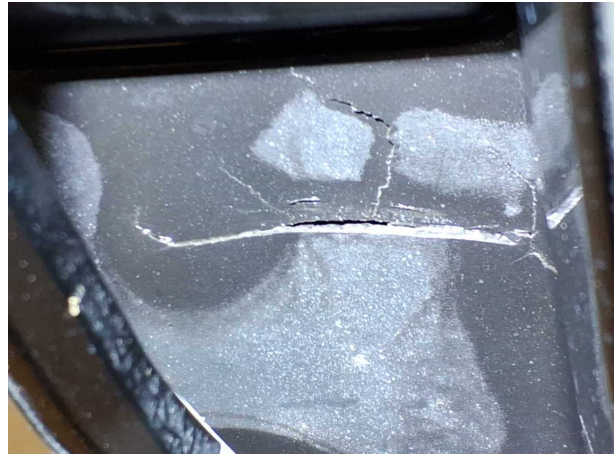
Beschädigung 7: Motorhaube: Kühlergrill - gebrochen / gerissen - erneuern

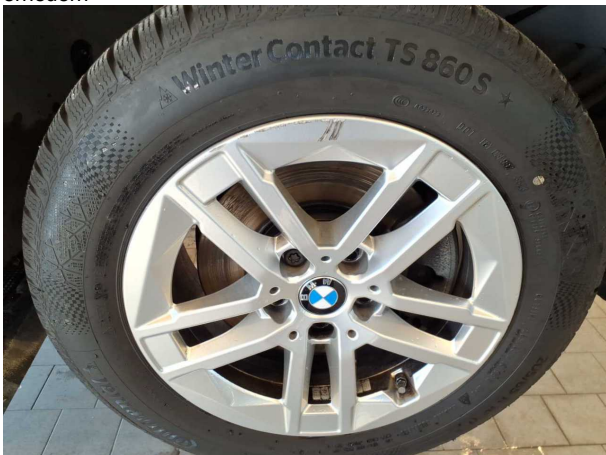
Beschädigung 8: Rad/Reifen: Leichtmetallfelge vorn rechts - beschädigt - erneuern

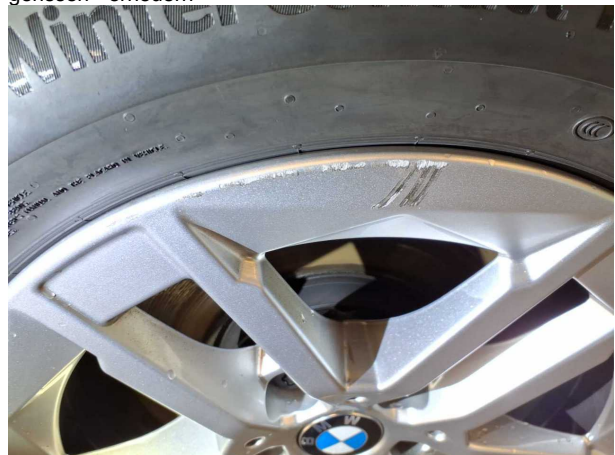
Beschädigung 8: Rad/Reifen: Leichtmetallfelge vorn rechts - beschädigt - erneuern

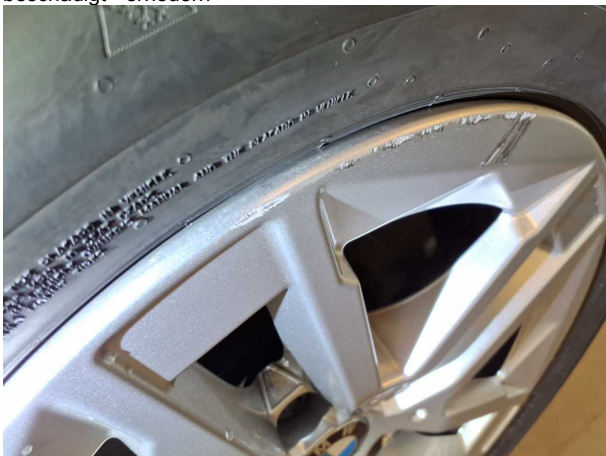
Beschädigung 8: Rad/Reifen: Leichtmetallfelge vorn rechts - beschädigt - erneuern

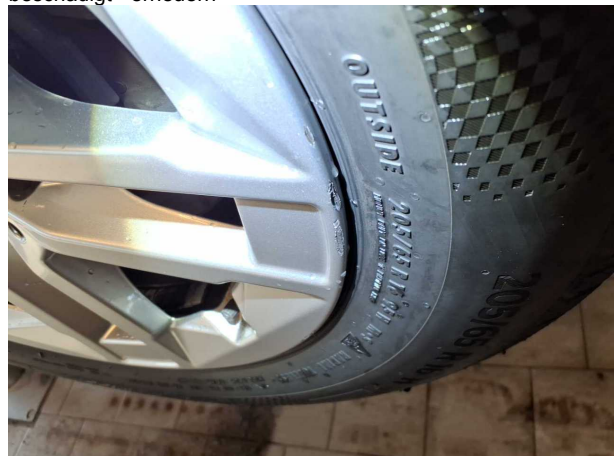
Beschädigung 8: Rad/Reifen: Leichtmetallfelge vorn rechts - beschädigt - erneuern

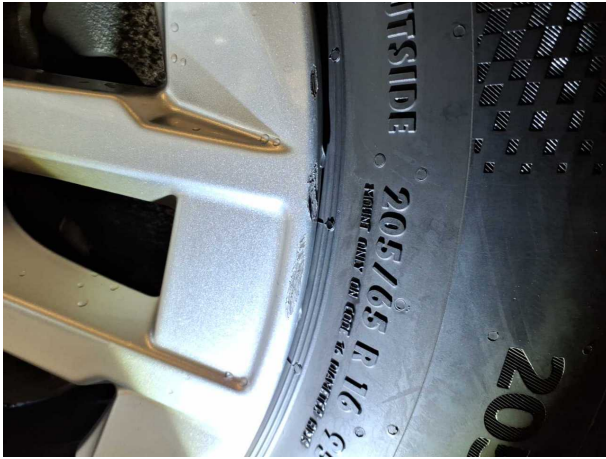
Beschädigung 8: Rad/Reifen: Leichtmetallfelge vorn rechts - beschädigt - erneuern

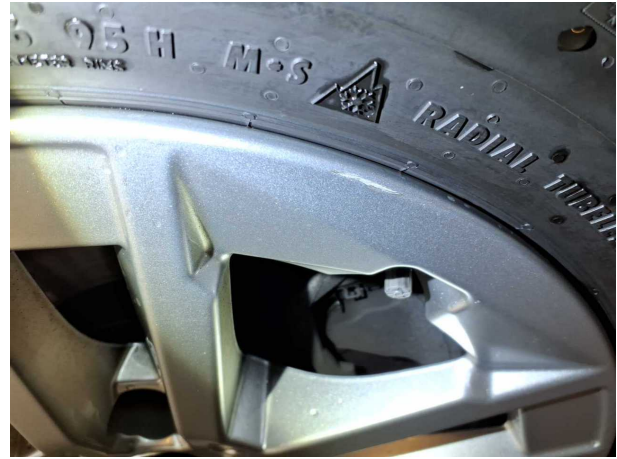
Beschädigung 8: Rad/Reifen: Leichtmetallfelge vorn rechts - beschädigt - erneuern

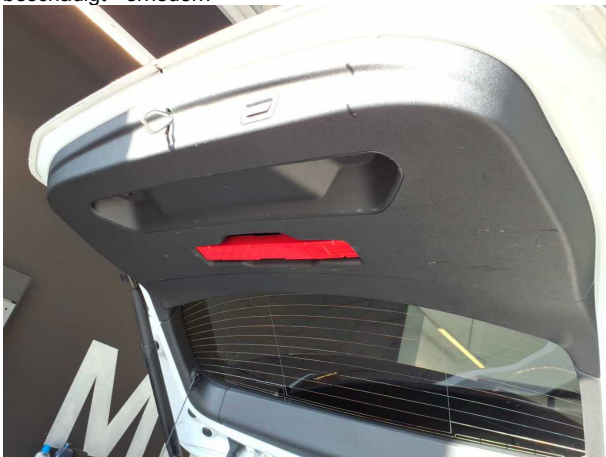
Gebrauchsspur 1: Verkleidungen/Abdeckungen: Heckdeckel, Innenverkleidung - Kratzer - kein Abzug

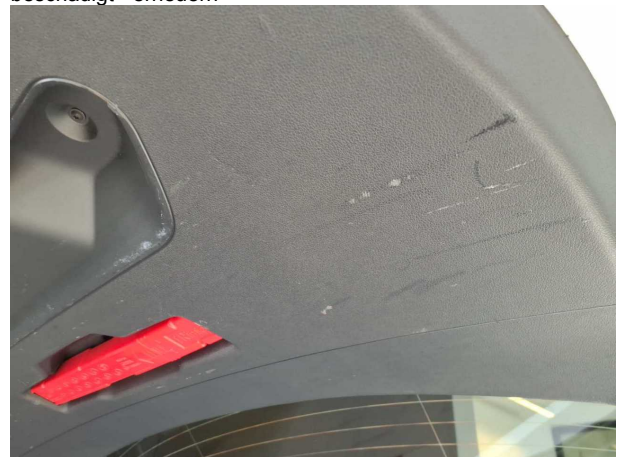
Gebrauchsspur 1: Verkleidungen/Abdeckungen: Heckdeckel, Innenverkleidung - Kratzer - kein Abzug

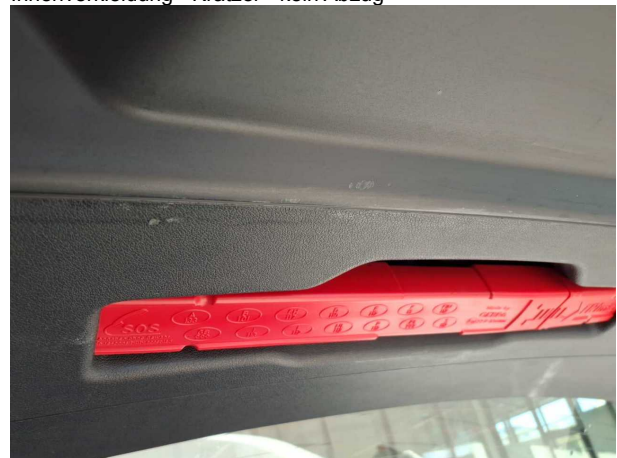
Gebrauchsspur 1: Verkleidungen/Abdeckungen: Heckdeckel, Innenverkleidung - Kratzer - kein Abzug

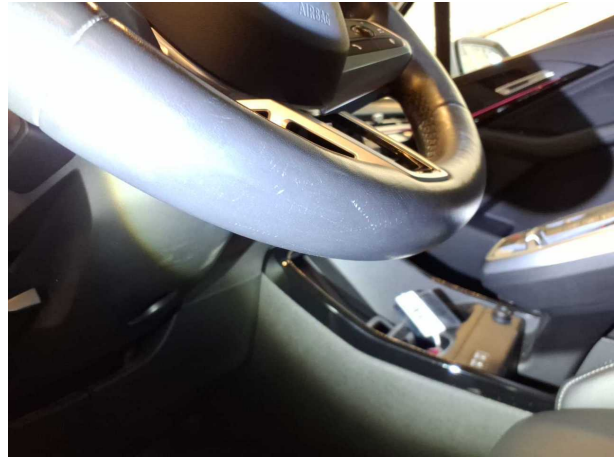
Gebrauchsspur 2: Lenkanlage: Lenkrad - Kratzer - kein Abzug

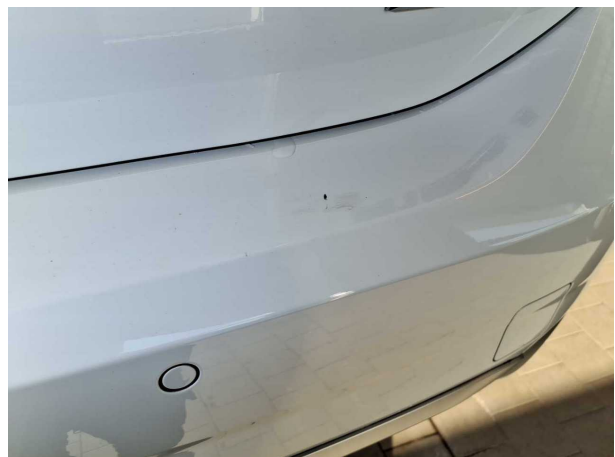
Gebrauchsspur 3: Stossfänger hinten: Stossfänger hinten - Kratzer - kein Abzug

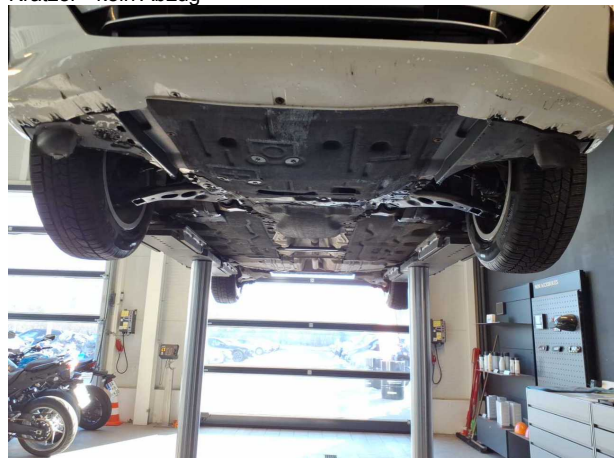
Gebrauchsspur 4: Stossfänger vorn: Stossfänger vorn (Unterhalb) - verkratzt / verschürft - kein Abzug

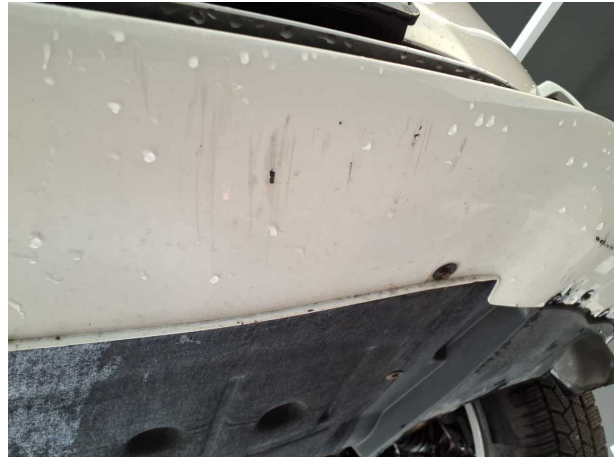
Gebrauchsspur 4: Stossfänger vorn: Stossfänger vorn
(Unterhalb) - verkratzt / verschürft - kein Abzug

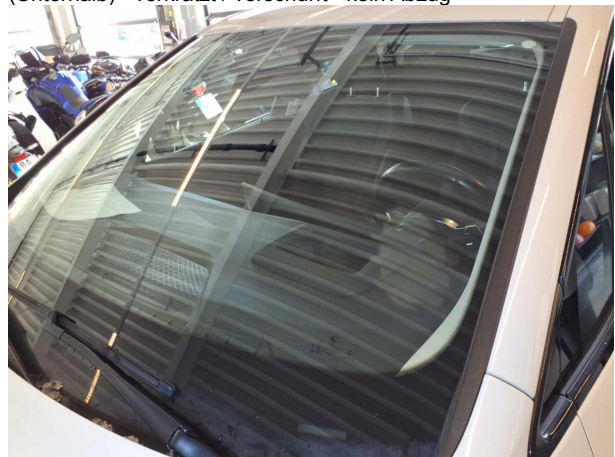
Gebrauchsspur 5: Verglasung: Frontscheibe - Steinschlag -
kein Abzug

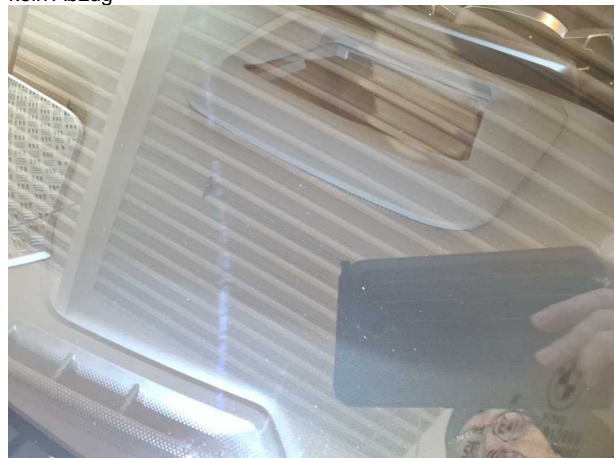
Gebrauchsspur 5: Verglasung: Frontscheibe - Steinschlag -
kein Abzug

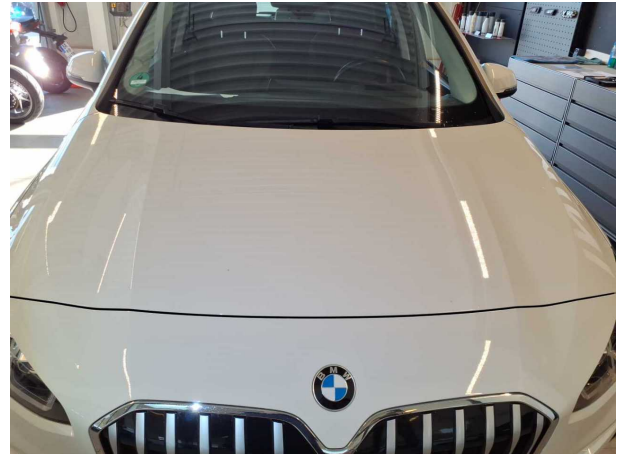
Gebrauchsspur 6: Motorhaube: Motorhaube - Steinschlag - kein Abzug

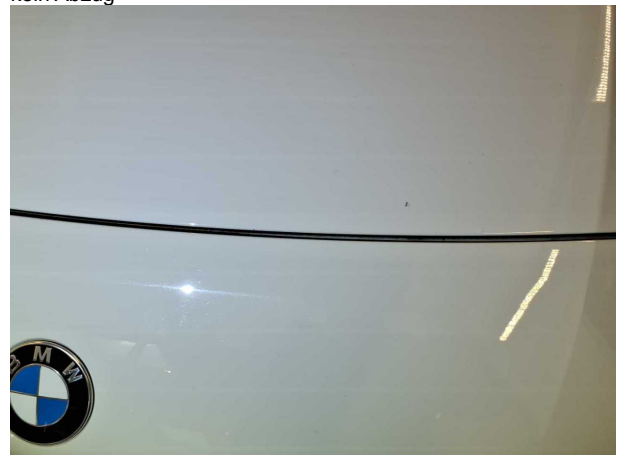
Gebrauchsspur 6: Motorhaube: Motorhaube - Steinschlag - kein Abzug

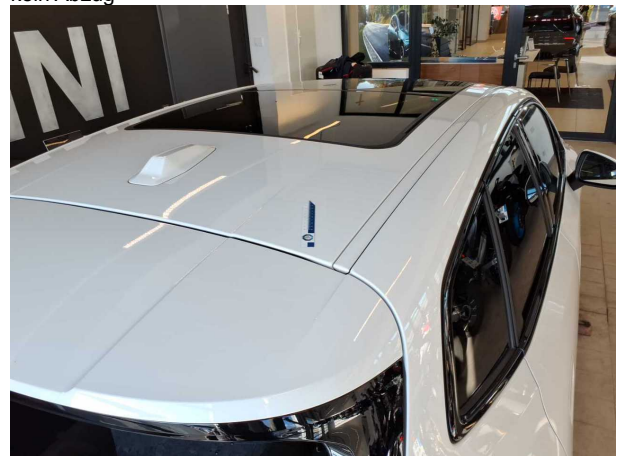
Gebrauchsspur 7: Fahrzeugdach: Dach - Delle(n) - kein Abzug
